港湾技術研究所報告

駿河湾台風6626号綜合調査研究報告

第1編 駿河湾海岸踏査報告

Field Survey Along The Coast of Suruga Bay after The Typhoon NO. 6626

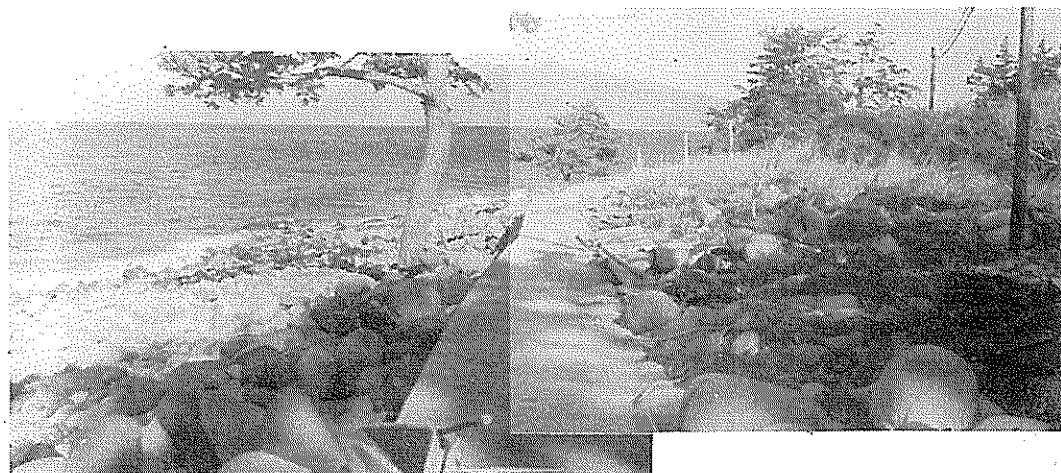
び小。径50cmほどの転石が、約+6mの洲頂部を越えて内側に転在。これは波の作用によるものと思われる。洲の根元は岩盤の露出した海岸でその根元には玉石がある。洲の東側すなわち内浦湾に面する汀線は粗砂利で、わずかに、洲の根元附近に狭い中砂の砂浜がある。背後は、山が迫まる。

写真一.31 大瀬崎西側海浜 (洲頂部に玉石が見られる)

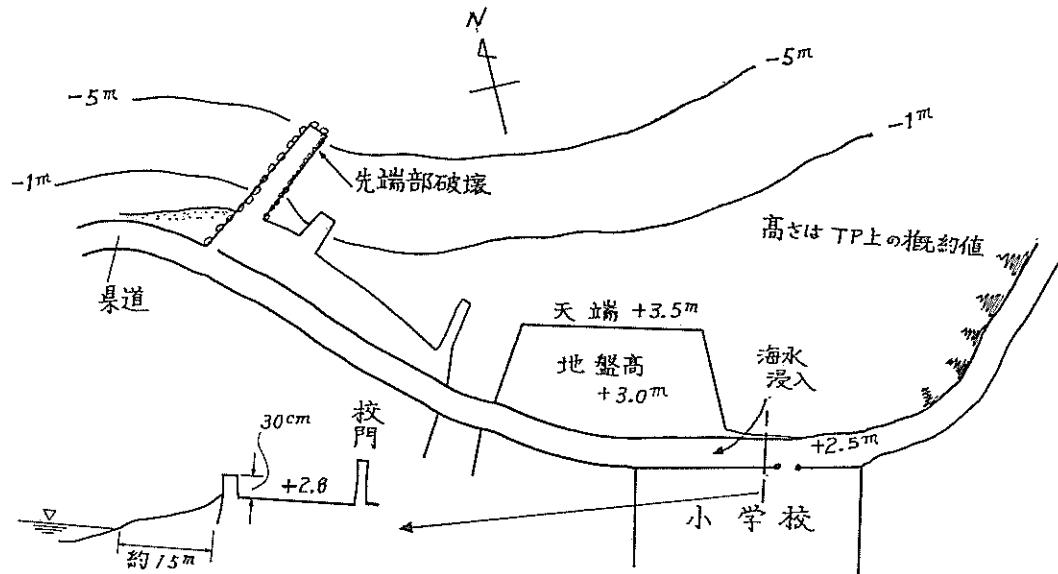
図一.23 西浦漁港江梨地区見取平面図

江梨 6626号台風時、図-1.23に示すように小学校前から海水が浸入したと推定、+3.0m前後の道路上1m位に水位が上昇。この1mほどの水位上昇は数分の間で、その後、道路上へ30cm程度の水位上昇が数回繰返す。このとき、小学校の門(断面30×30cm、コンクリート造り)が破壊、天端+3.5mのパラベットは越波なし。通

路上にあつた車が西方向に流動。

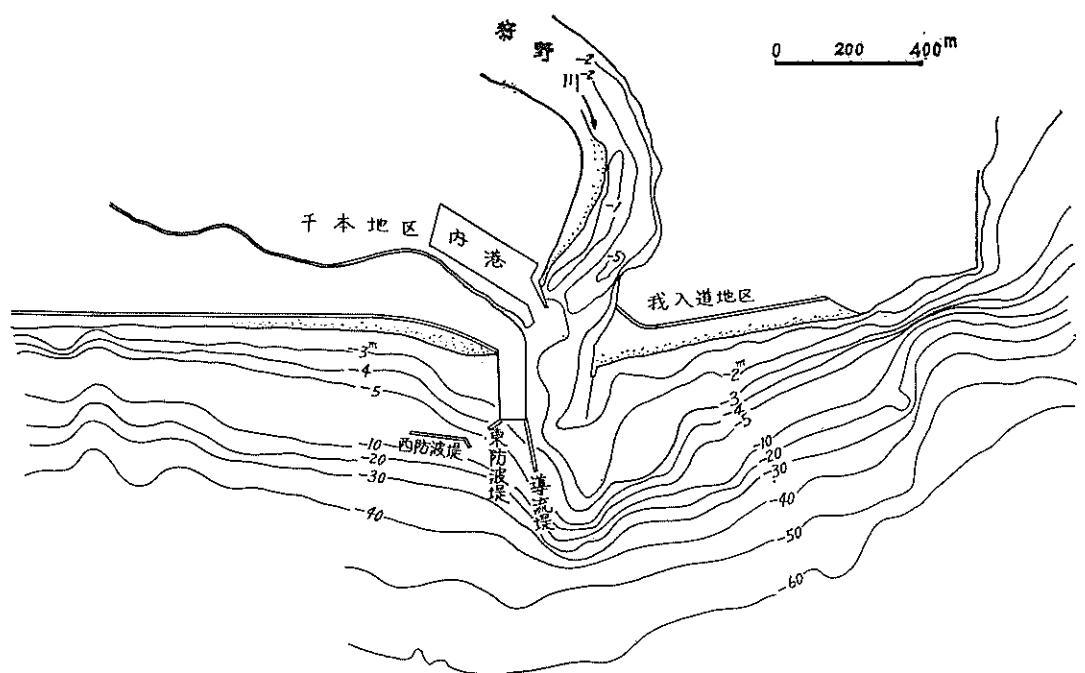
図一.29 沼津港平面図

海岸構造物 西防波堤は函塊混成堤で、天端高は+4.0m、函塊巾12m、基礎マウンド天端-4.0m、前面被覆テトラボット天端+1.0m。これが、台風6626号でマウンド法先部洗掘により破壊、先端部ケーソンは、完全に転倒。この防波堤は6624号時、函塊巾6mで潰滅的被害をうけて上記のように断面を変更。東防波堤も、同様な混成堤で、函塊巾9.6m、天端高+3.0m、基礎捨石天端-2.7mであつたが、6626号による被害はない。しかし、台風6524号時は、函塊巾5mで先端2ヶのケーソンが転倒。台風6624号も6626号も共に、基礎マウンド及び

根固めブロックの洗掘による破壊が目立つ。

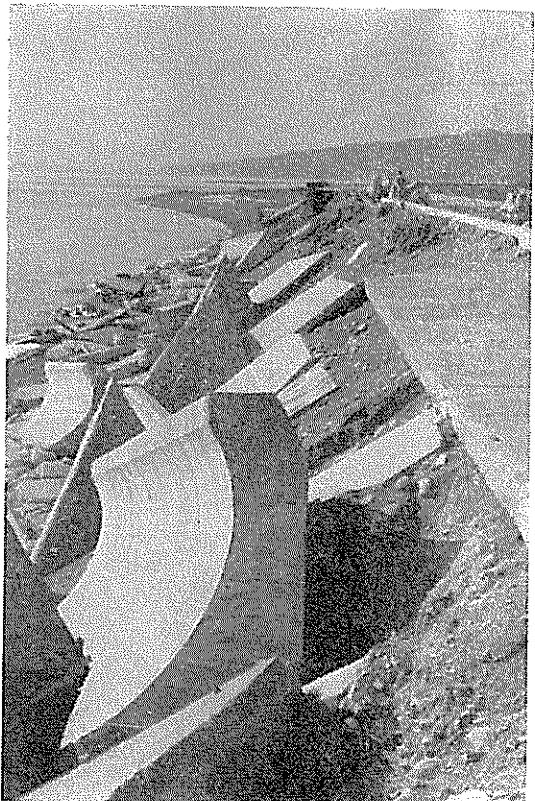
写真一.57 富士海岸四軒屋堤附近欠墻ヶ所 欠墻部東よりその1

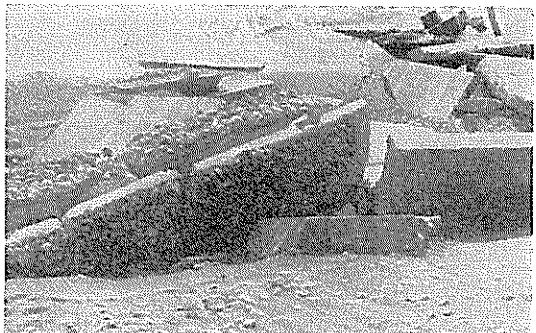
接堤法面にたたきつけたことによる堤体破壊が不明であるか、外見上は、堤体上部がくずれ落ちたように破壊されている。しかし、幸い、裏法まで破壊は及んでいない。この部分の破壊ヶ所の応急措置として、背後に、玉石蛇かごの土堤が作つてあつた。

写真-1.59 富士海岸四軒屋堤附近欠壊ヶ所 法尻附近その3

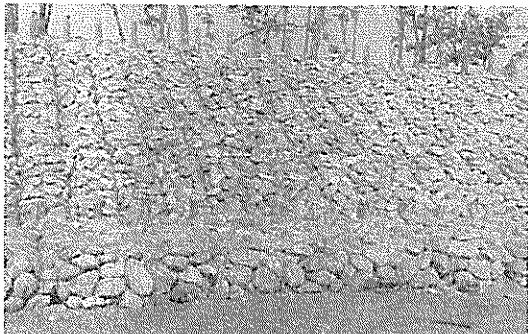
写真-1.60 富士海岸四軒屋堤附近欠壊ヶ所 背後応急復旧の蛇かご土堤その4

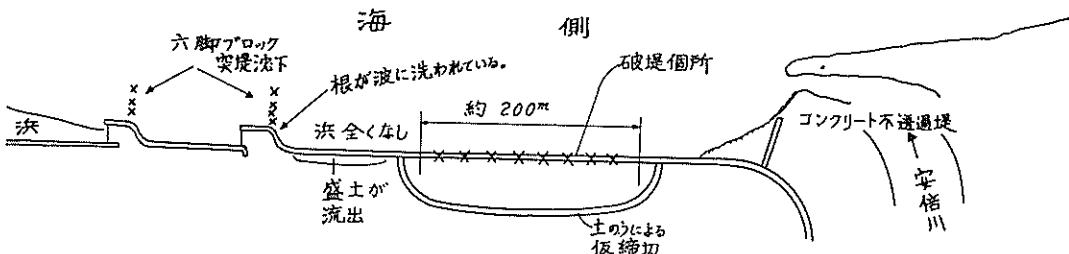
図-1.49 安倍川左岸中島海岸堤防崩壊ヶ所見取図

中島海岸（安倍川河口左岸）北から安倍川河口に近くにつれて、前波は非常に狭くなり、図-1.49に示すように約200mにわたって堤防が破壊。この破壊個所の北側では、前浜ではなく、海岸堤防の基礎止水板矢が波で

洗われており、その近くの海岸への斜路は、その先端が完全に浮く。堤防破壊の原因は、基礎の洗掘による裏込土砂の吸出し、更に波力による法面破壊と考えられる。尚、この破壊ヶ所の中、南側20m程は、台風6604号によるものであるという。この破壊ヶ所より少し河口寄りに不透過の突堤があり、その附近は、浜巾が60m位。堤防破壊ヶ所前面には、六脚ブロックの透過突堤が設けられていたようであるが、沈下が著しい。

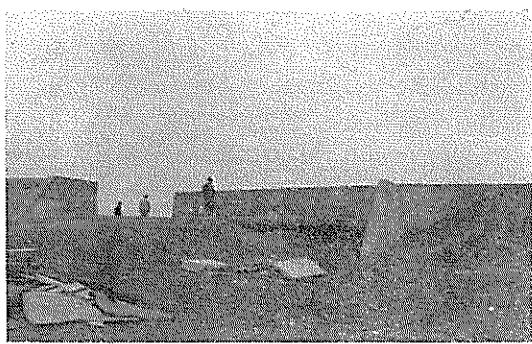
写真一.79 中島海岸堤防欠陥ヶ所に隣り合った北側、波が斜路より浸入し背後の裏法を洗い流す

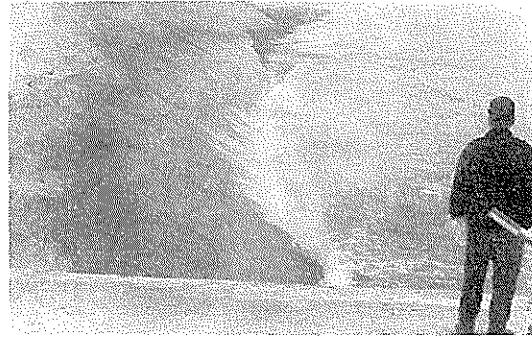
写真一.80 写真一.79の斜路先端より北側を望む、斜路の先端は完全に浮いている

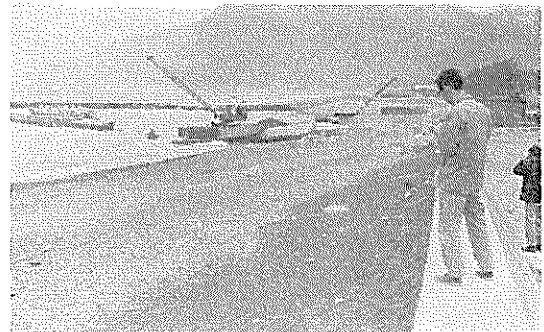
写真-1.86 用宗漁港を東側より見る。東防波堤元付部は台風6624号によって沈下し修理中。西防波堤付部は沈下している

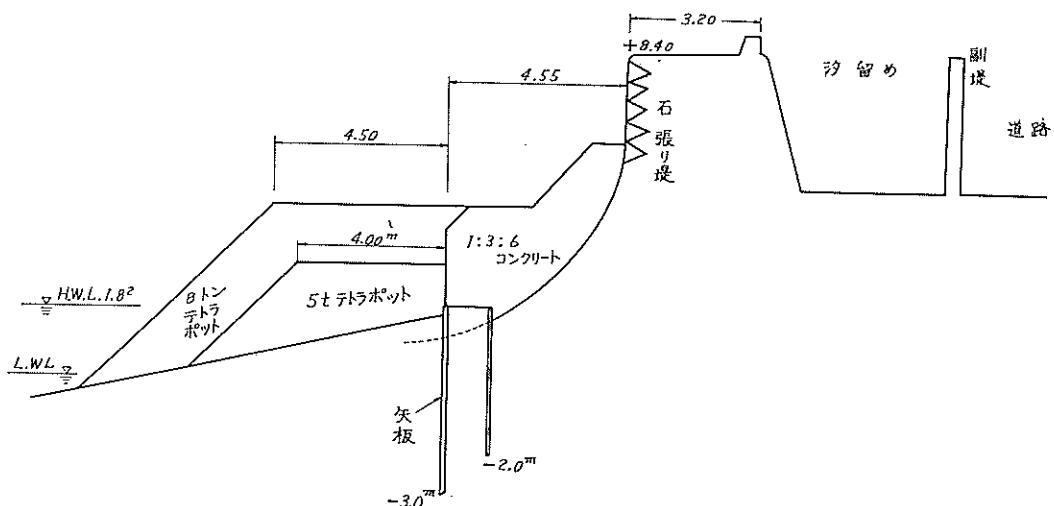
図-1.58 焼津港鰯ヶ島海岸堤防断面図

構造物、浜当目海岸堤防の高さはDL+8.0m、鰐ヶ浜のそれはDL+8.4m、防波堤は、函塊式混成堤で+3.5~4.0m、いづれも、台風6626号による構造物被害はなく、鰐ヶ浜海岸堤防で、多少の越波があり。鰐ヶ浜海岸堤防は、種々補強工事が行われて來たが、現在の断面形状は図-1.58。始め、石張堤のみであつたが、浜が後退すると共に、内部の盛土砂が吹出されたので、前面に矢板を打ち、コンクリートの腹付けを行うと共に、空洞部

は砂利を入れコンクリートを注入。

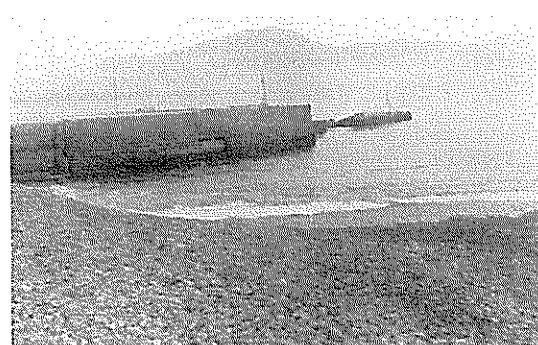
写真-1.93 小川漁港防波堤を南側より見る先端部施工中のケーソンガスライド

構造物、防波堤の先端部のケーソン 3基が、6626号台風で港内側に傾く。この部分は、根固めテトラポットは敷設してあつたが上部場所打は未施工。3基の中、中央のものは港内側にスライド。越波による港内側のマウンドの破壊又は洗掘が原因。

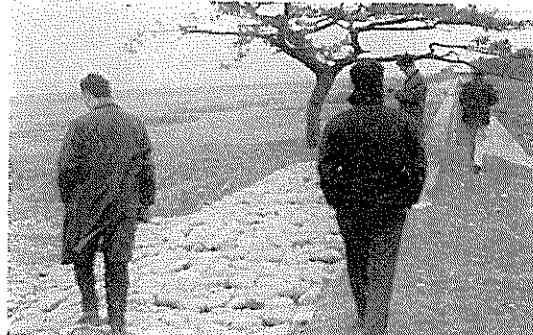
写真一.99 田尻海岸破堤個所の蛇籠による応急復旧

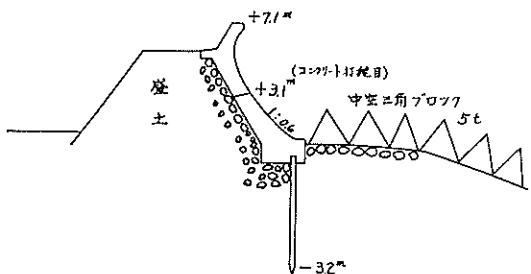
図-1.68 大井川港防潮堤見取断面図

北防波堤東側防潮堤一北防波堤の元付部近くの天然海岸に施工中の防潮堤は、裏面被覆が未施工のため、図-1.68に示す打継目より上部が破壊。

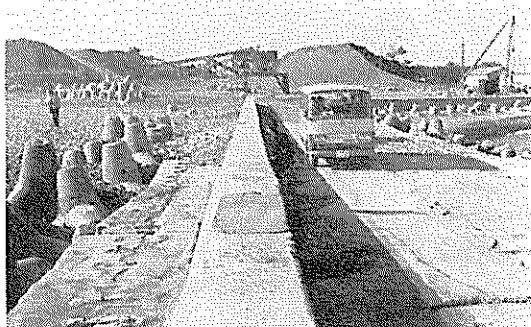
南側港口護岸一南防波堤外側元付部から越波した波がテトラヤードを通つて越流し、護岸矢板頂部工を破壊し、その泊地側前面海底を洗掘。この越波に伴ない消波護岸前面テトラは砂利で埋没

写真一.107 大井川港南防波堤元付部附近、ここを台風6626号の波が越流する、前方に見えるのは砂利と砂の山
