建設コンサルタンツ協会  
港湾専門委員会講演会

## 耐震関連の最近の話題

国立研究開発法人 海上・港湾・航空技術研究所  
港湾空港技術研究所 野津 厚

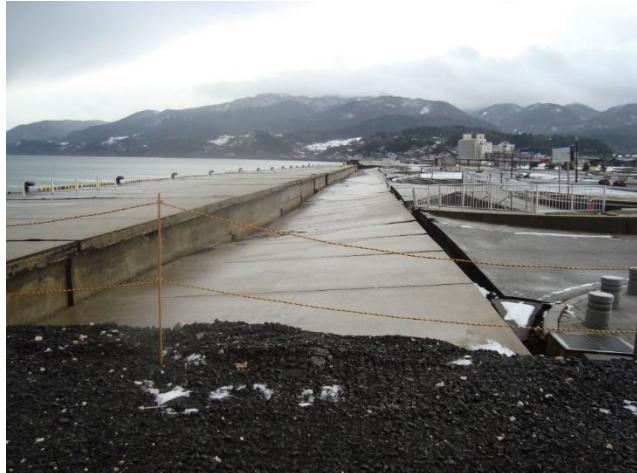
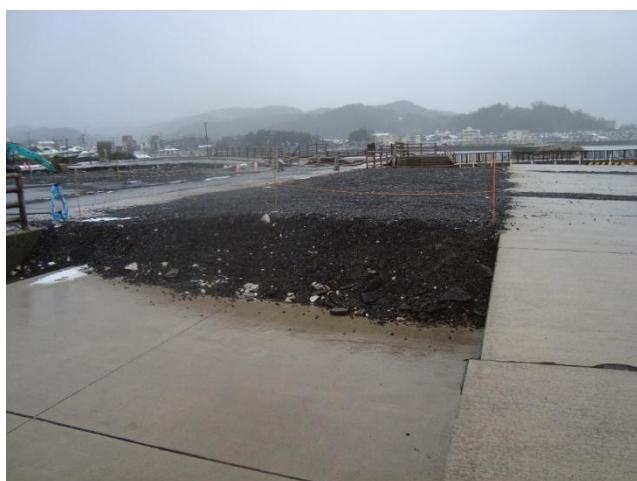
## 輪島港マリンタウン岸壁(-7.5m, ケーン式)

※ ケーン式岸壁の背後に最大2m程度の段差が生じ、ケーンの水平変位もおそらく同程度である状況であった。しかし、堤体には大きな傾斜が生じておらず、過去のケーン式岸壁の被災事例で堤体そのものの破壊が問題となつた事例が報告されていないことも踏まえ、短時間で利用可否に関して前向きな回答をすることができた。

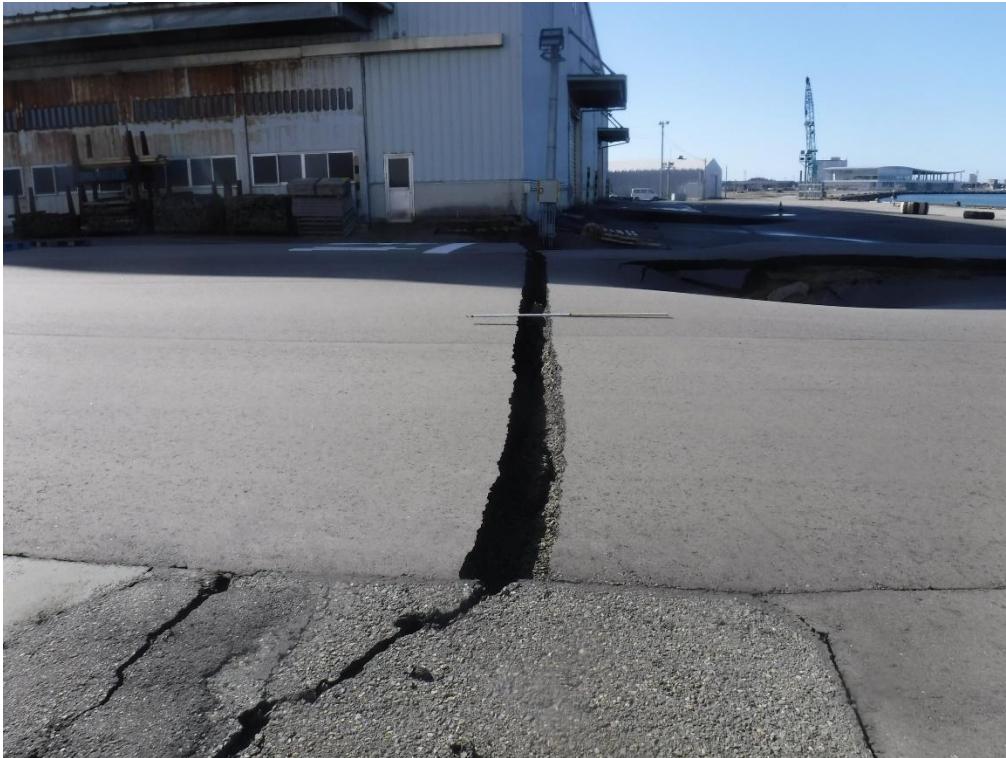
※控え背後に30cm程度の法線平行方向のクラックが見つかった.

(ここに示す写真は1/17に別のグループが撮影)

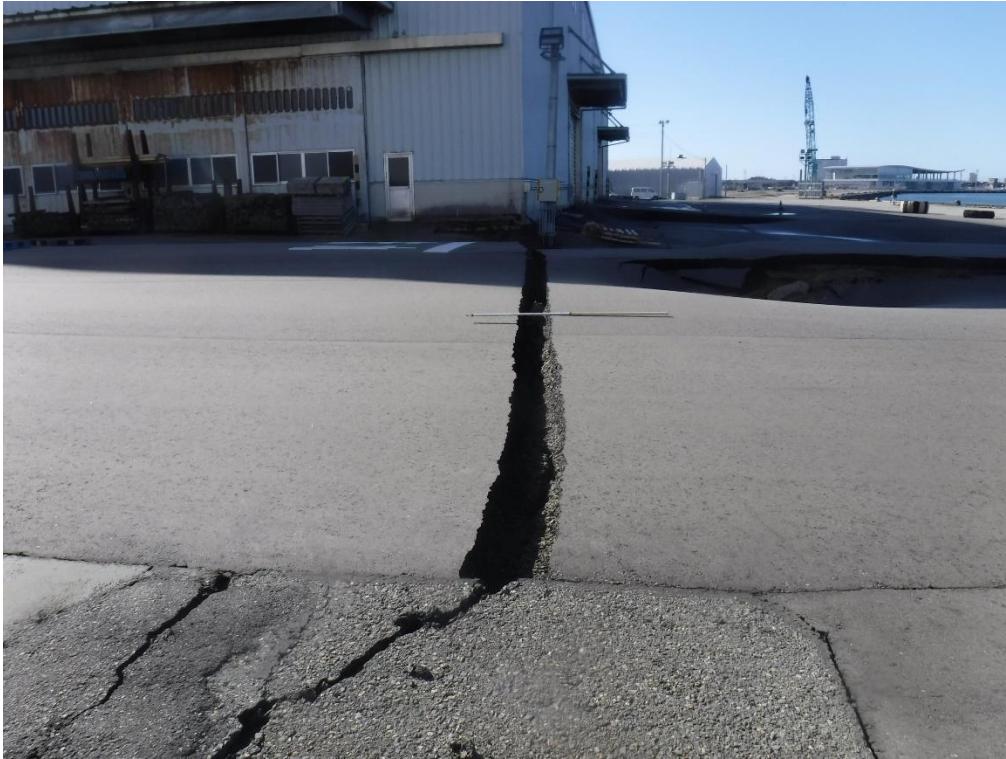
※控え背後に30cm程度の法線平行方向のクラックが見つかった.

「矢板背後の舗装に30cm程度のクラック、沈下が発生していることから、矢板が海側へ変位している可能性が高い。矢板本体の海側変位量は不明確であるが、降伏に至っている可能性や、タイロッドの伸びが懸念される等、供用不可と判断できる」

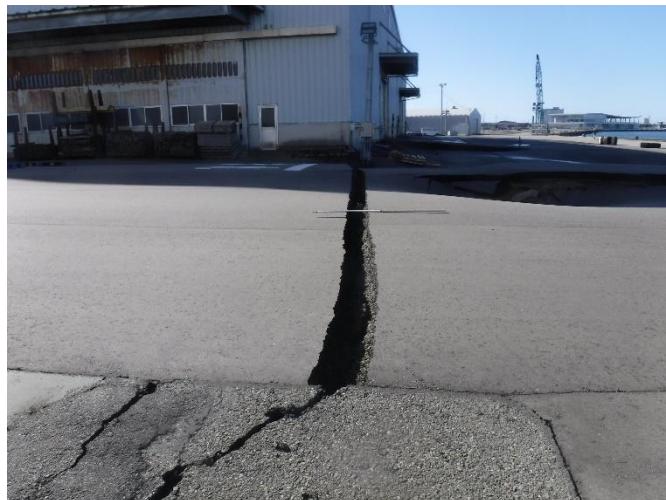
※控えが海側に移動し, それに伴い矢板天端も海側に移動するモードが発生しているとの認識を共有

- ・矢板天端の水平変位と背後のクラック幅が概ね対応
- ・矢板上部工に陸側への傾斜は見られない(里村氏/藤木氏/中澤氏の調査結果)

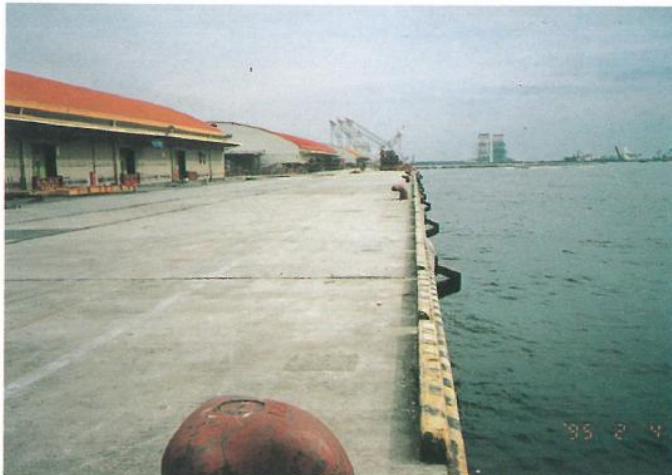
写真-4.2.3.5 摩耶埠頭第1突堤第3岸壁

←後に航空写真測量で50cm程度動いていることが判明した。

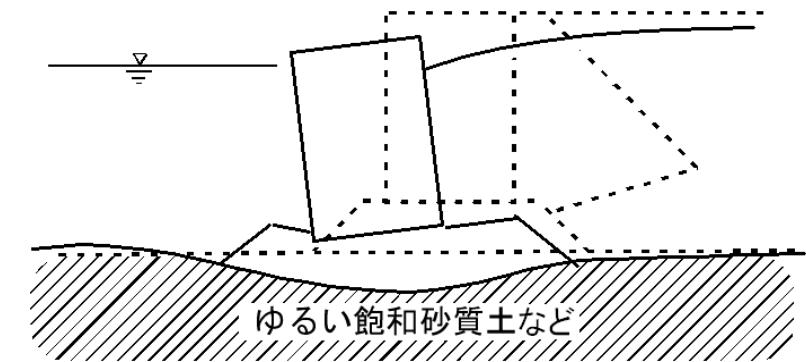
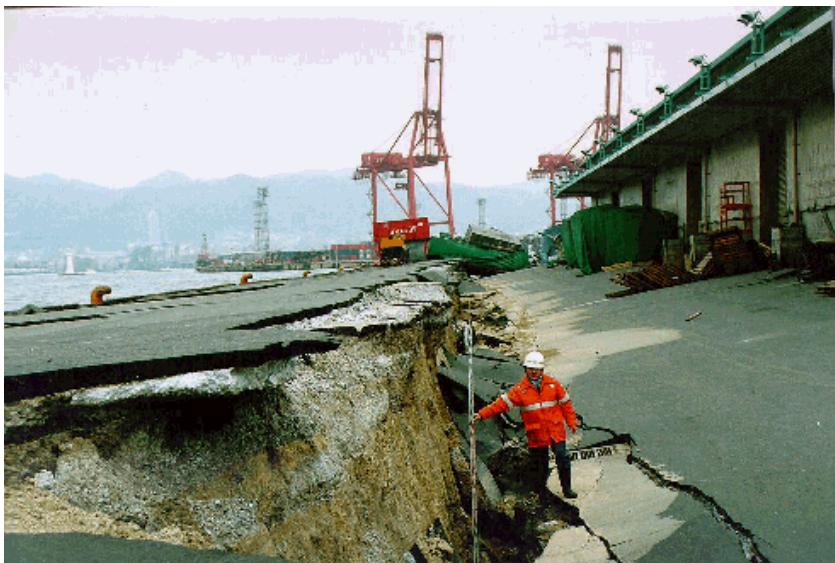
★ケーソンが沈下・傾斜を伴いながら海側に移動し、背後地盤は沈下し、堤体と背後地盤との間に段差が生じた。

★これは、ケーソン式岸壁の典型的な被害形態であるが、神戸港の場合は特にその程度が著しかった。

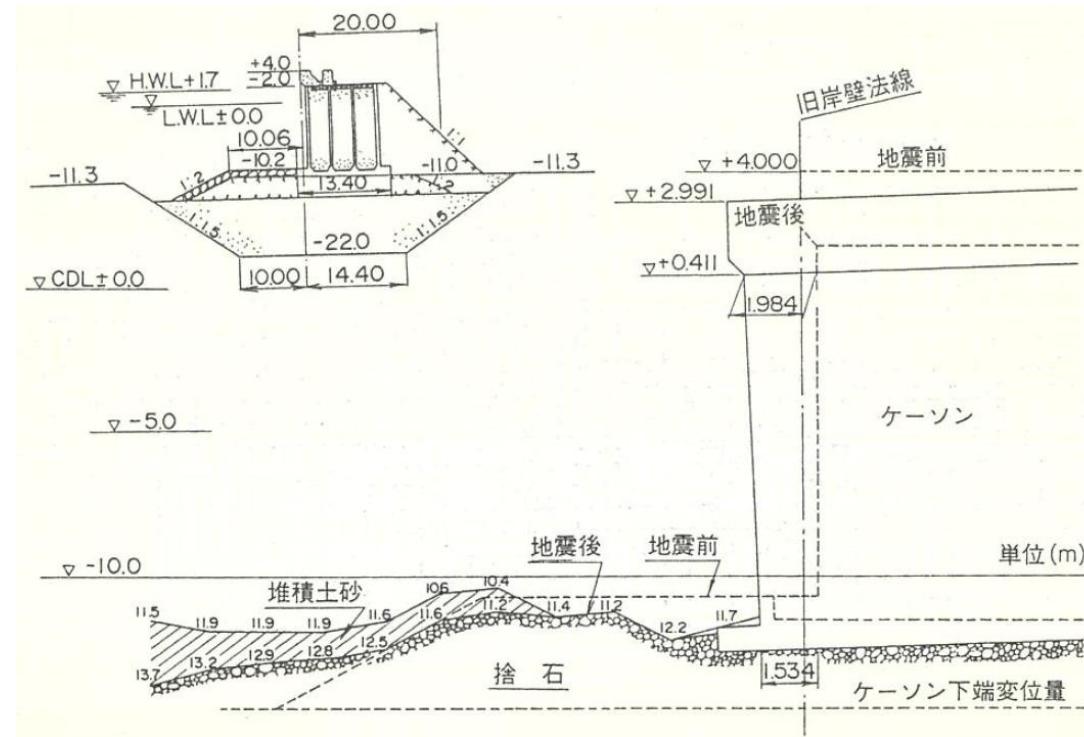
# ケーソン式岸壁の潜水調査結果の一例(六甲アイランド) (一井他, 港空研報告Vol.36, No.2)

- ・ケーン前趾の移動量とマウンド法肩の移動量がほぼ同等となっている。
  - ・菅野他(港空研資料No.1145)にはより多くの事例が示されている。

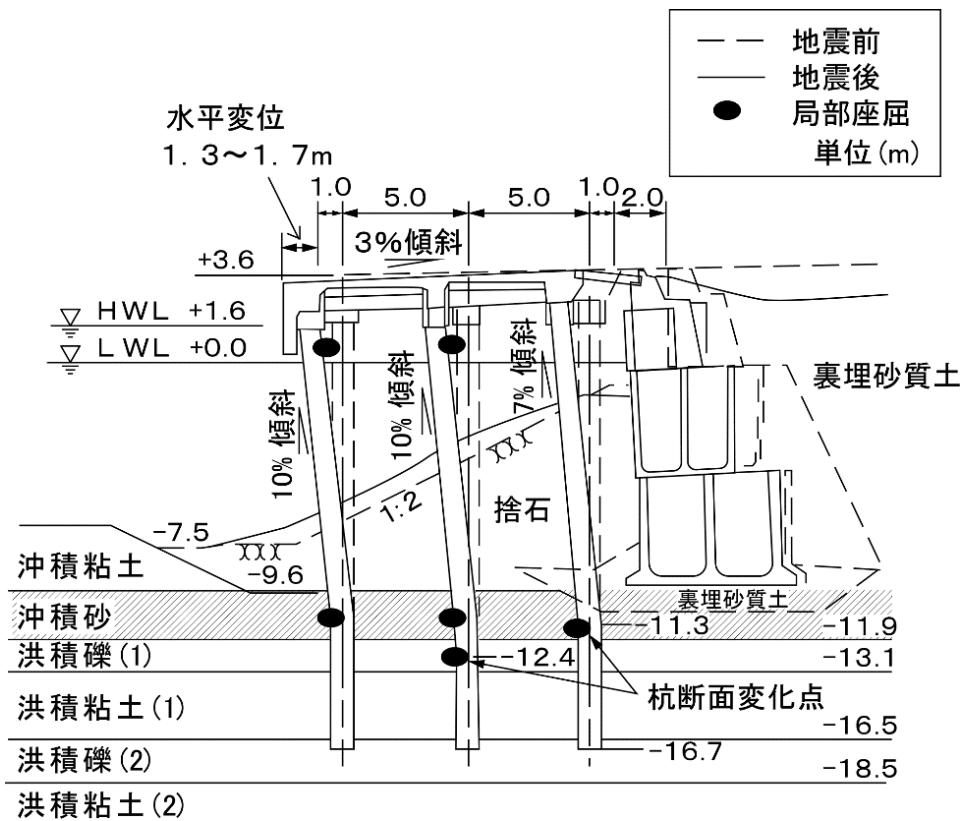
高浜桟橋の被害

★一方、高浜桟橋は倒壊を免れた事例である。

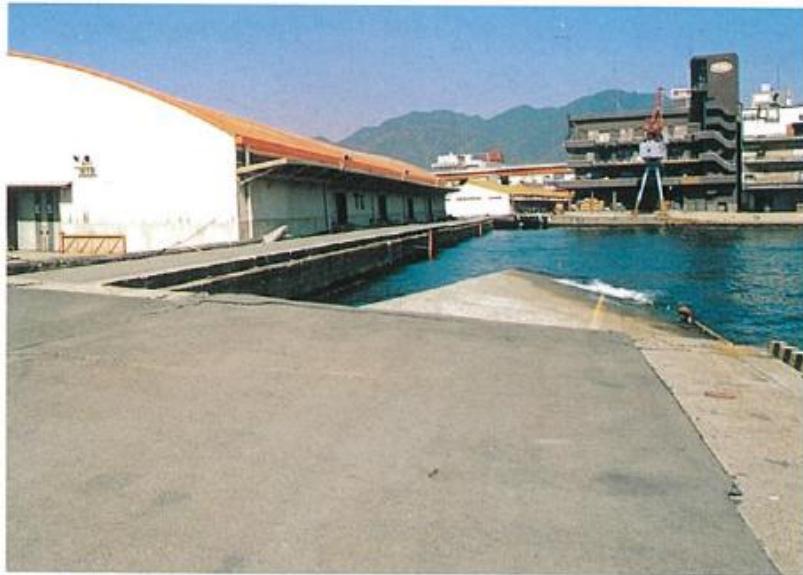
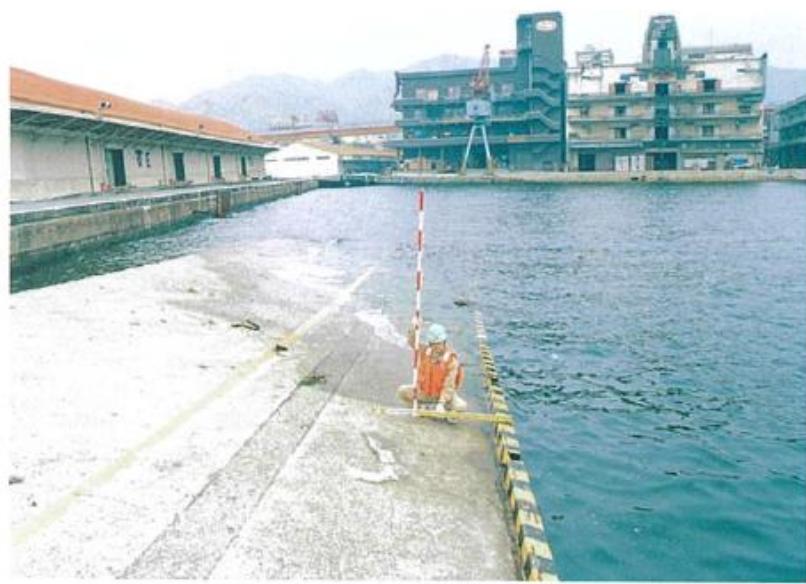
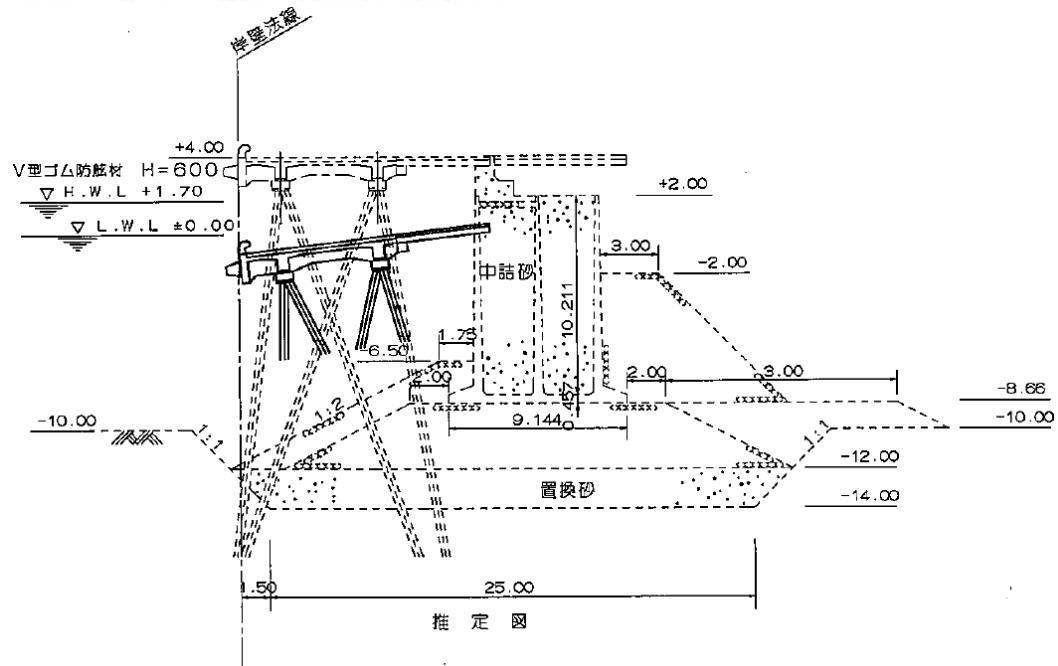
桟橋が完全に倒壊した事例  
(神戸港摩耶埠頭桟橋、  
1995年兵庫県南部地震)

★摩耶埠頭桟橋の被害メカニズムに関する詳しい解析等を小職は見たことがないが、背後には土留め(ケーソン)があり、ケーソンの海側への移動に伴い鋼管杭に局部座屈が生じ、構造全体として不安定化したものと考えられる。

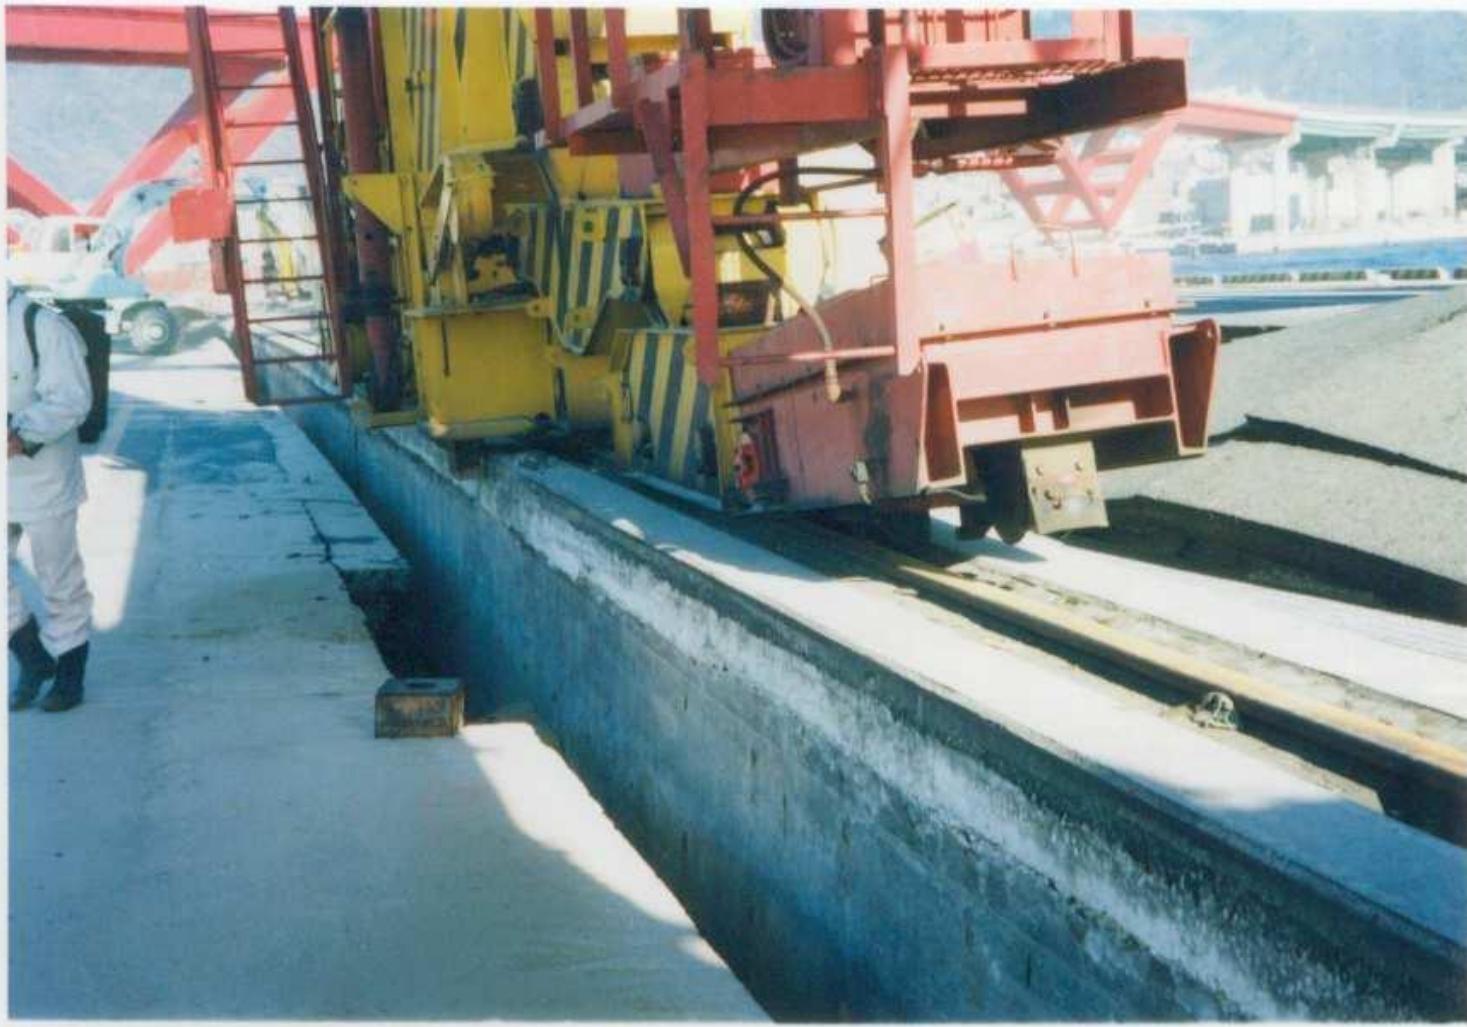
陸側レール基礎が杭基礎の場合  
(摩耶埠頭コンテナターミナル東側岸壁)

- ・ 陸側レール基礎が**杭基礎**の場合陸側レールの部分だけ高い状態で残り、その前後が崖のようになってしまう場合が多い。  
→ロッキング振動が生じると、脚を踏み外し倒壊しやすい。

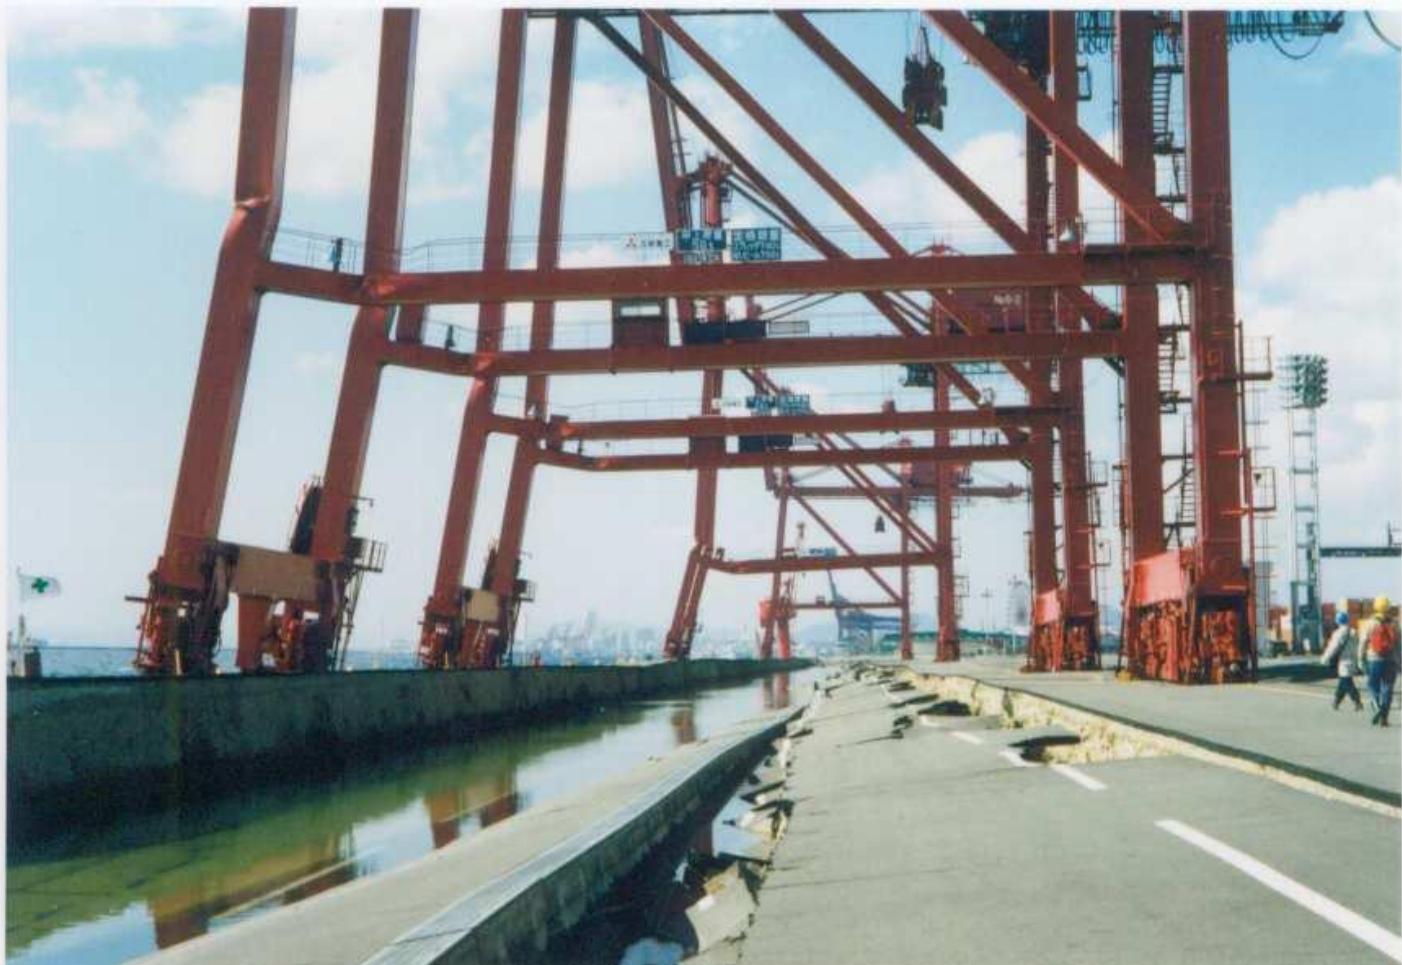
陸側レール基礎が地盤改良の場合  
(六甲アイランド南側岸壁RC-6～RC-7)

- ・ 陸側レール基礎が地盤改良の場合、陸側レール周辺が平らになっている。  
→ロッキングし脱輪してもうまく着地できている。
