国土技術政策総合研究所資料

港湾空港技術研究所資料

平成28年（2016年）熊本地震による港湾施設等被害報告

Damage to Port and Airport Facilities during the 2016 Kumamoto Earthquake Sequence

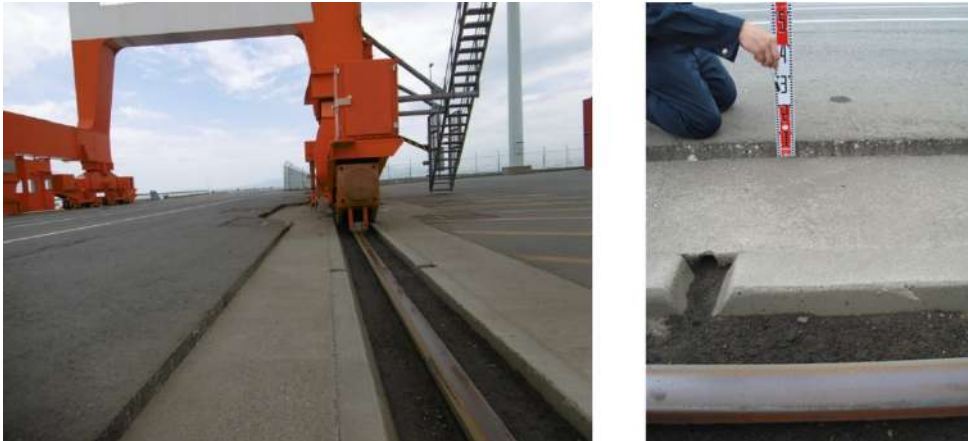
当該岸壁にはガントリークレーンが搭載されているが，陸側クレーンレールの基礎の陸側には写真-4.2に示すとおり法線平行方向にクラックが生じていた。また，陸側クレーンレールの基礎の海側には写真-4.3に示すとおり7cm程度の段差が生じていた（陸側が相対的に沈下）。段差が生じた場所は標準断面図（図-4.2）では矢印の箇所であり，ほぼケーソン背面位置に相当する。

写真-4.3 岸壁 (-7.5m) (図-4.1 の①) 背後の陸側クレーンレール基礎の海側に生じた段差 (2016年4月16日撮影)

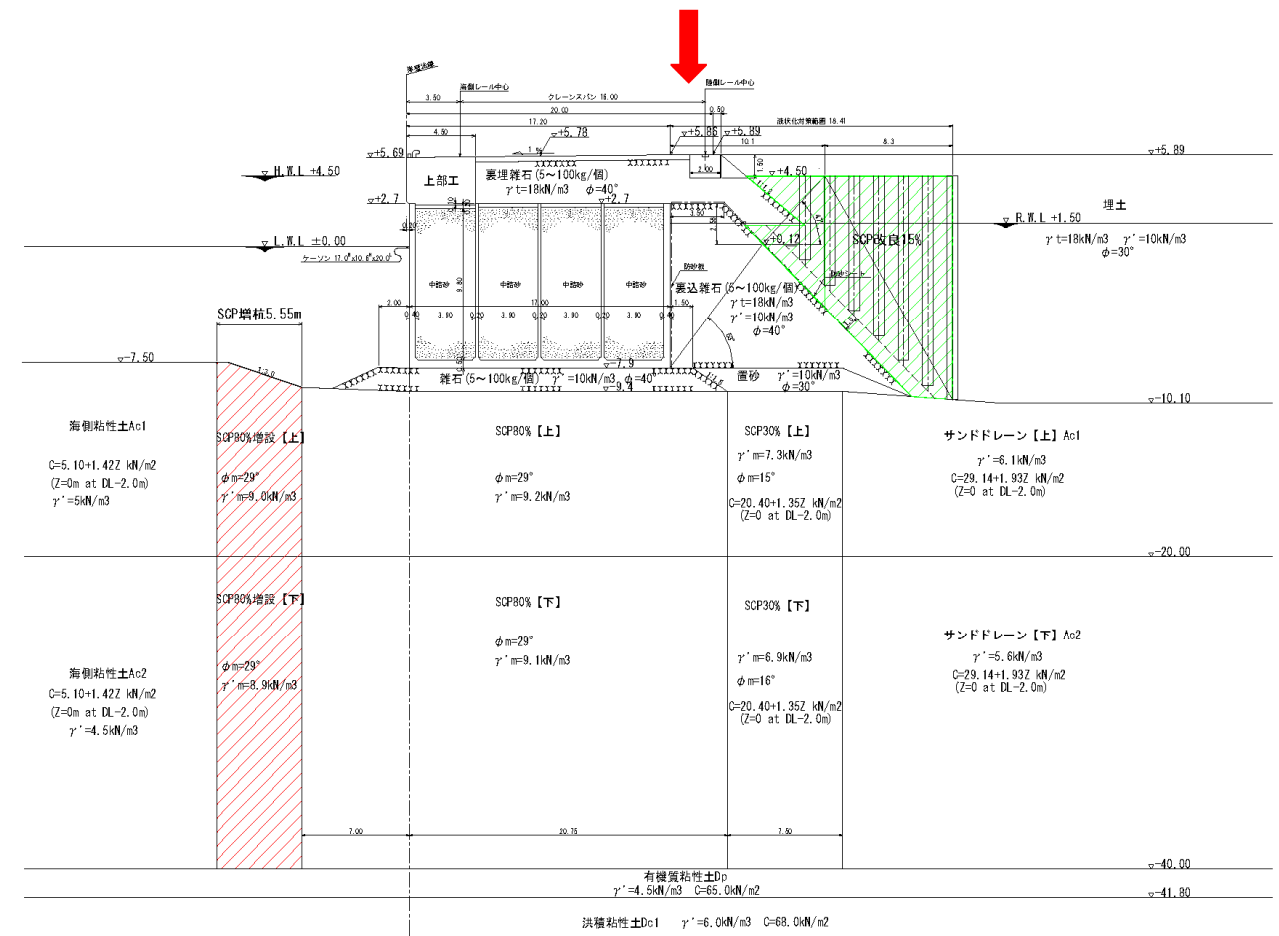
図-4.2 岸壁 (-7.5m) 標準断面図. ケーソン直下において沖積層下端まで改良率 80%の SCP が施工されている. 矢印の箇所に軽微な段差が生じた.

前震および本震において熊本港の工学的基盤にはかなりの強度を有する地震動が作用したと考えられる (3.2 の推定結果ではそれぞれ工学的基盤で PSI 値が $34\text{cm/s}^{0.5}$ 、 $99\text{cm/s}^{0.5}$)。それにも関わらず当該岸壁の被害が軽微であった要因としては、背後の液状化対策に加え、軟弱地盤対策としてケーソン直下の沖積層全層にわたり改良率 80% の SCP が施工されていた (図-4.2) ことが大きいと考えられる。軟弱地盤対策として施工された SCP が地震に対しても効果を発揮することを示す貴重な事例と考えられる。

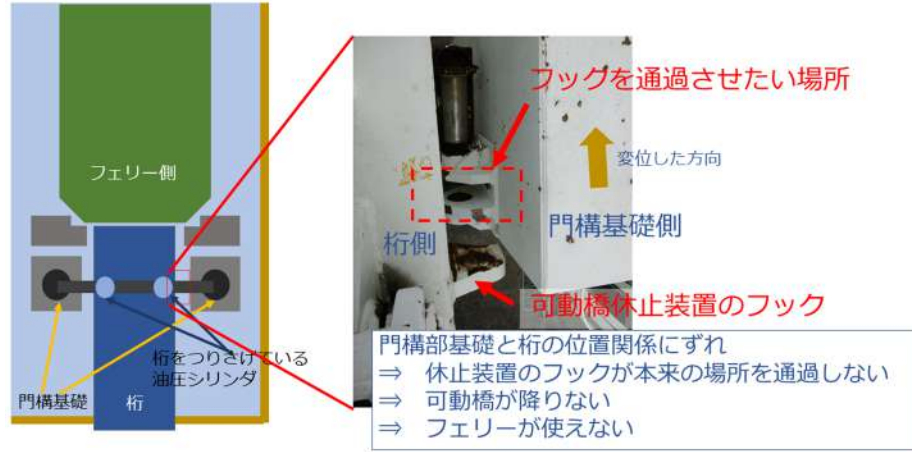
止時にはピンを挿入することで、桁に固定されたフックを架けられるようになっている。常時はピンを抜いた状態となっており、桁を降ろす際には、フックがブラケット部のすき間を通る必要があるが、**図-4.4**の矢印の向きに門構が変位したために、桁を降ろせなくなった。

図-4.4 不具合の生じた休止装置部分（写真は 2016 年 4 月 16 日撮影）

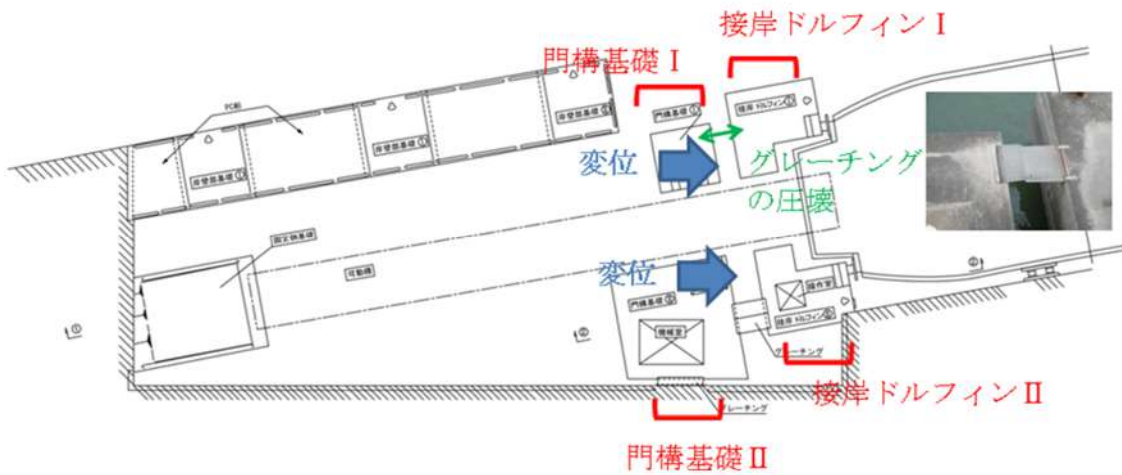
可動橋基礎（設計震度 0.20）の平面図を**図-4.5**に、断面図を**図-4.6**にそれぞれ示す。これらの図に示すように、門構基礎は杭に支持された構造物となっている。門構基礎は**図-4.5**の矢印に示す向きに変位したと考えられる。このことは、**図-4.5**右の写真に示すように、門構基礎 I と接岸ドルフィン I の間のグレーチングが圧壊していることから確認できる。

図-4.5 可動橋基礎平面図（図の右手が西）

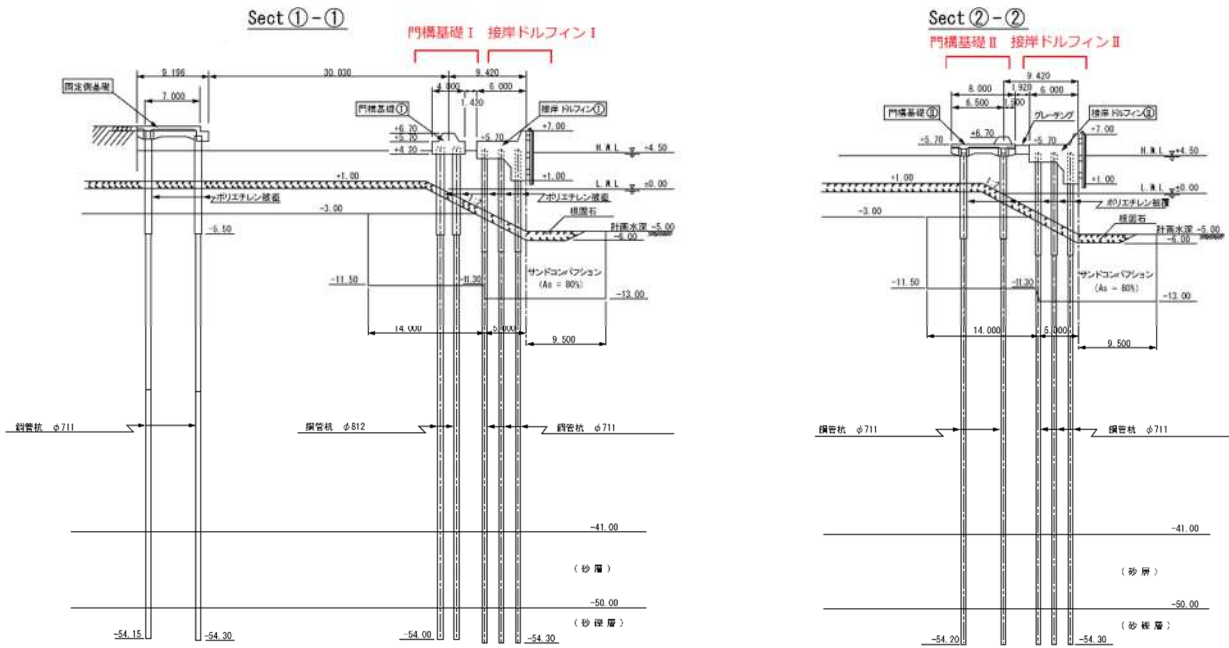
さて、一般に護岸付近の地盤は地震時に海に向かって変位する場合が多い。**図-4.5**の平面図においては、変位の向きは護岸と平行であり一見不可解である。しかし、**図-4.6**の断面図を見れば、左から右に向かって水深が深くなっており、地震時に左から右に向かう地盤の残留変位挙動が生じることは自然なことである。

- ①門構基礎の部分より接岸ドルフィンの部分の方が水深が深いため、**図-4.6**の左から右に地盤が動いた。
 - ②それに伴い、門構基礎が右に向かって変位し（そのときグレーチングが圧壊）、その上に載っている門構が全体として右に動いた。
 - ③その結果、桁を降ろすことができない状況となった。
- このように、一見すると構造物側の問題と見られる被害であっても、子細に見ると地盤が関係している点が港湾施設の被害の特徴である。

図-4.6 可動橋基礎断面図（図の右手が西）

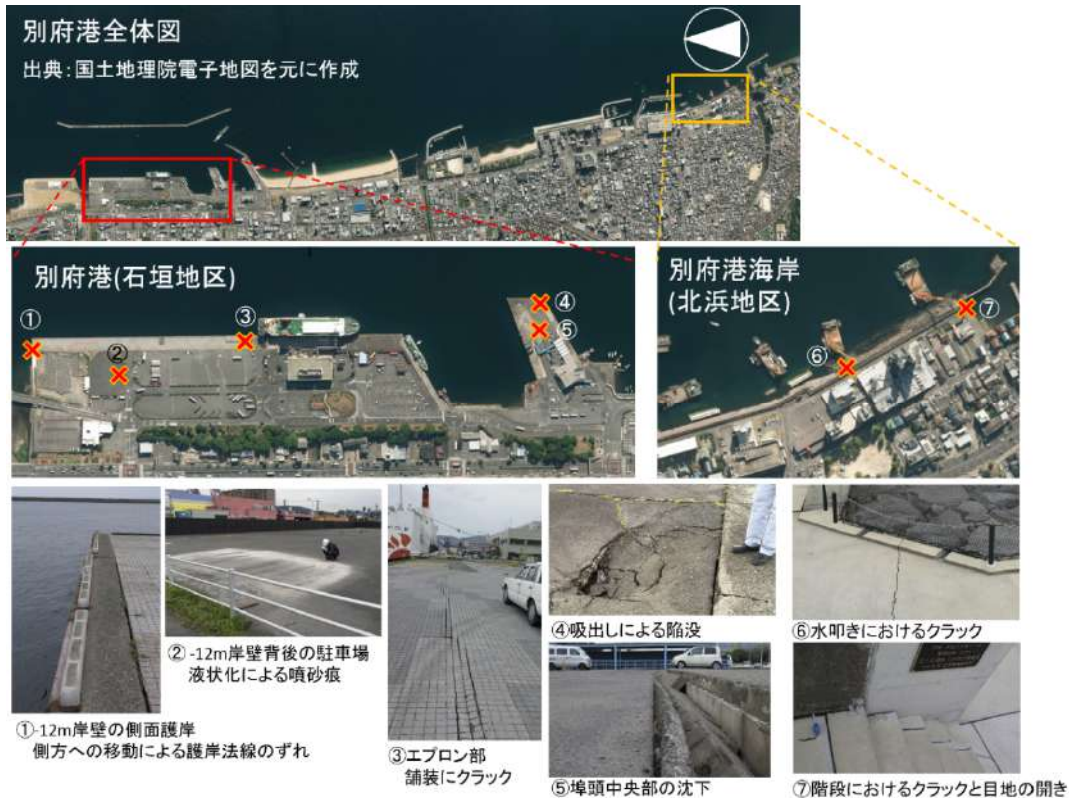
被害の概要を図-5.1に示す。別府港においては、石垣地区でやや被害があり、北浜地区海岸では新設護岸構造と旧護岸の境界付近でクラックがいくつか見られたが、被害は非常に軽微であった。以下では石垣地区での被害を中心に紹介する。また可動橋の被害について提供いただいた情報を掲載している。

図-5.1 別府港における調査地点と被害の概要

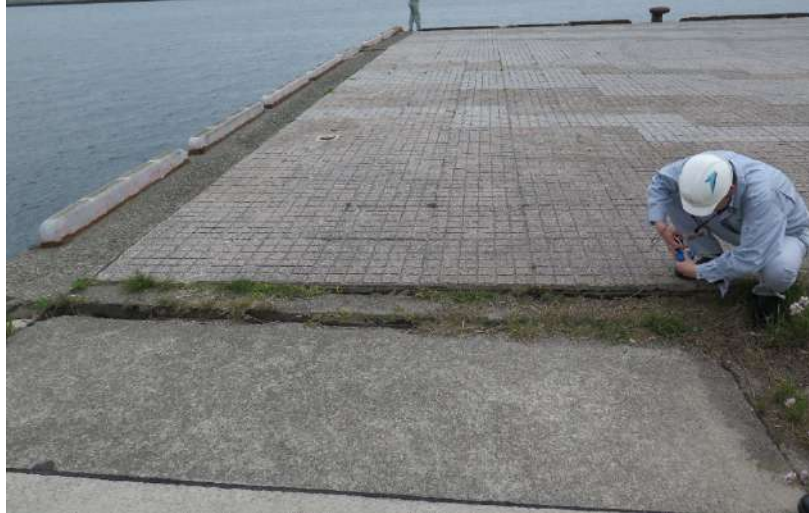
写真-5.2 石垣地区第三埠頭岸壁（-12m）ケーソン背後地盤の傾斜（2016年4月18日撮影）

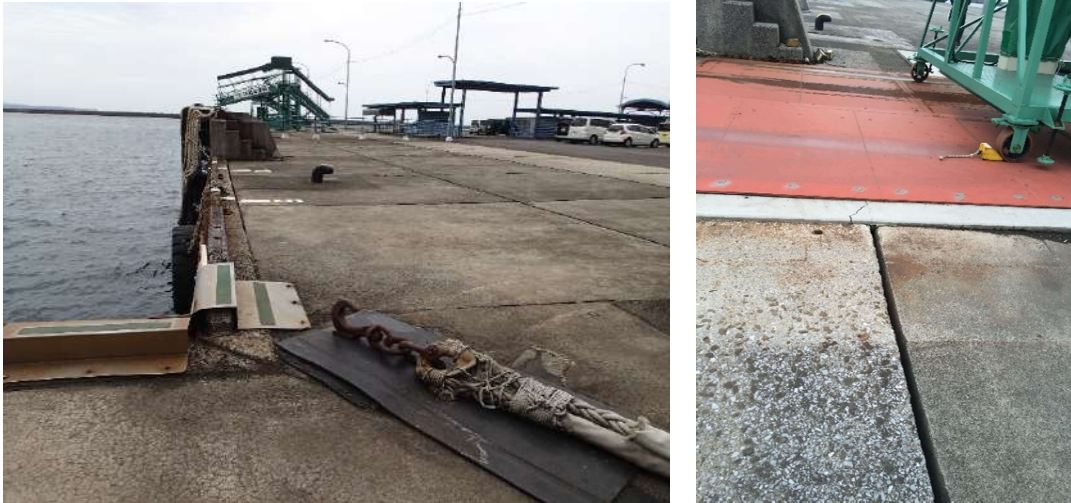
す。1966年に拡張された北東部はL型ブロック式である(図-5.6)。1981年に拡張された北西側はL型ブロック式(図-5.7および図-5.8)と異形セルラーブロック式(断面図不明, 図-5.5平面図参照)で構成されており,これらの設計震度は不明である。第二埠頭北側岸壁において被害はほとんど見られなかったが,西側の埠頭基部付近において岸壁法線部の上部工とエプロンコンクリート舗装の目地部で数cm程度の開きが見られ(写真-5.5),L型ブロックが数cm程度海側に移動したことが考えられる。

写真-5.5 石垣地区第二埠頭岸壁 (-5.5m) 北側の目地の開き (2016年4月18日撮影)

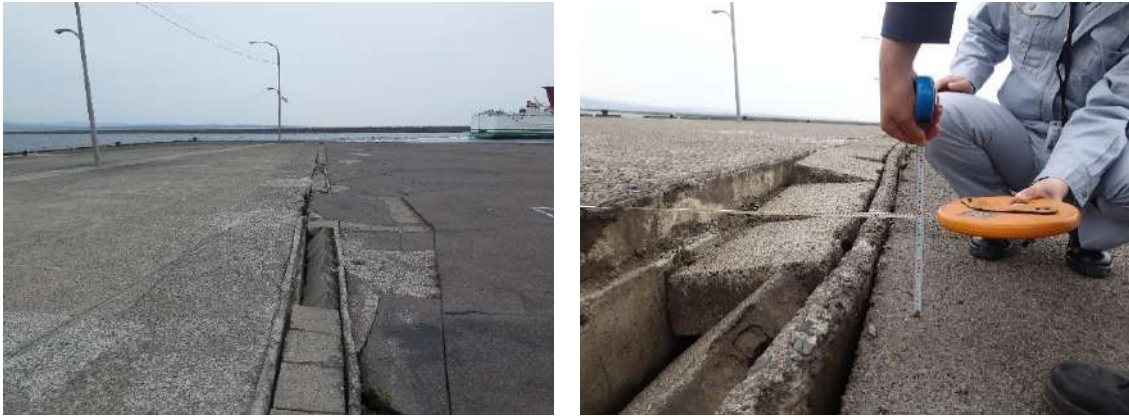
1955年に供用開始した岸壁であり、設計震度は不明である。図-5.9に標準断面図を示す。岸壁法線に近いエプロン部はコンクリート舗装で、その背後はアスファルト舗装となっていたが、もともとあったコンクリート舗装上にアスファルトがオーバーレイされており、その目地部に沿って格子状に亀裂が見られた。岸壁エプロンのコンクリート舗装とその背後のアスファルト舗装との目地部クラックでは20cm程度の段差が見られるところもあり、コンクリート舗装背後から埠頭中央部にわたるアスファルト部は全体的にその程度沈下していた。この目地部クラックでは噴砂痕跡が見られた箇所もあり、液状化が生じていたことが確認できた。埠頭中央部の南側岸壁側アスファルト舗装と北側岸壁側コンクリート舗装の境界（図-5.1の⑤）にある側溝（U字溝）の延長10m以上の箇所において変形・段差が見られ（写真-5.6）、その南側のアスファルト舗装側は20cm程度低い状態となっており、アスファルト部の沈下に伴って変形が生じていた。

写真-5.6 石垣地区第二埠頭岸壁 (-5.5m) 中央部の U 字溝に見られた変形・段差 (2016年4月18日撮影)

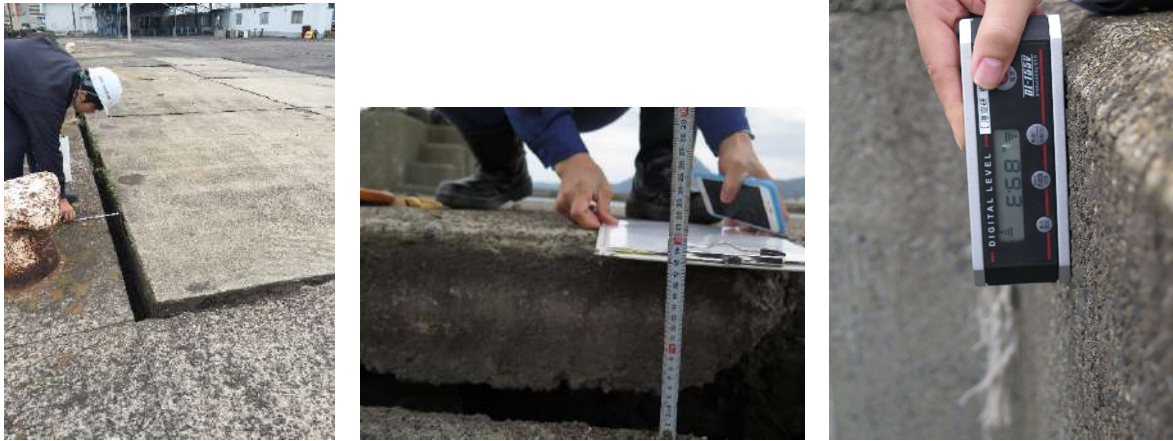
写真-5.7 石垣地区第二埠頭岸壁 (-5.5m) 南側の目地の開きと傾斜計による測定状況 (2016年4月18日撮影)

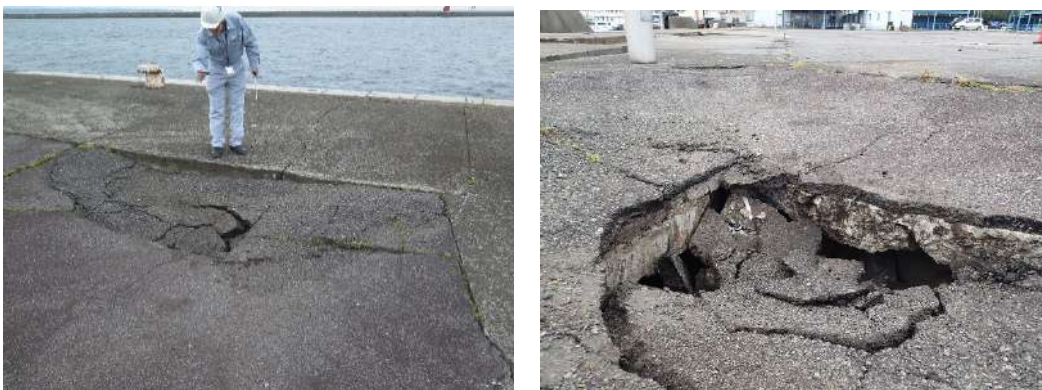
写真-5.8 石垣地区第二埠頭岸壁 (-5.5m) 南東側の隅角部での吸出しによる陥没 (2016年4月18日撮影)

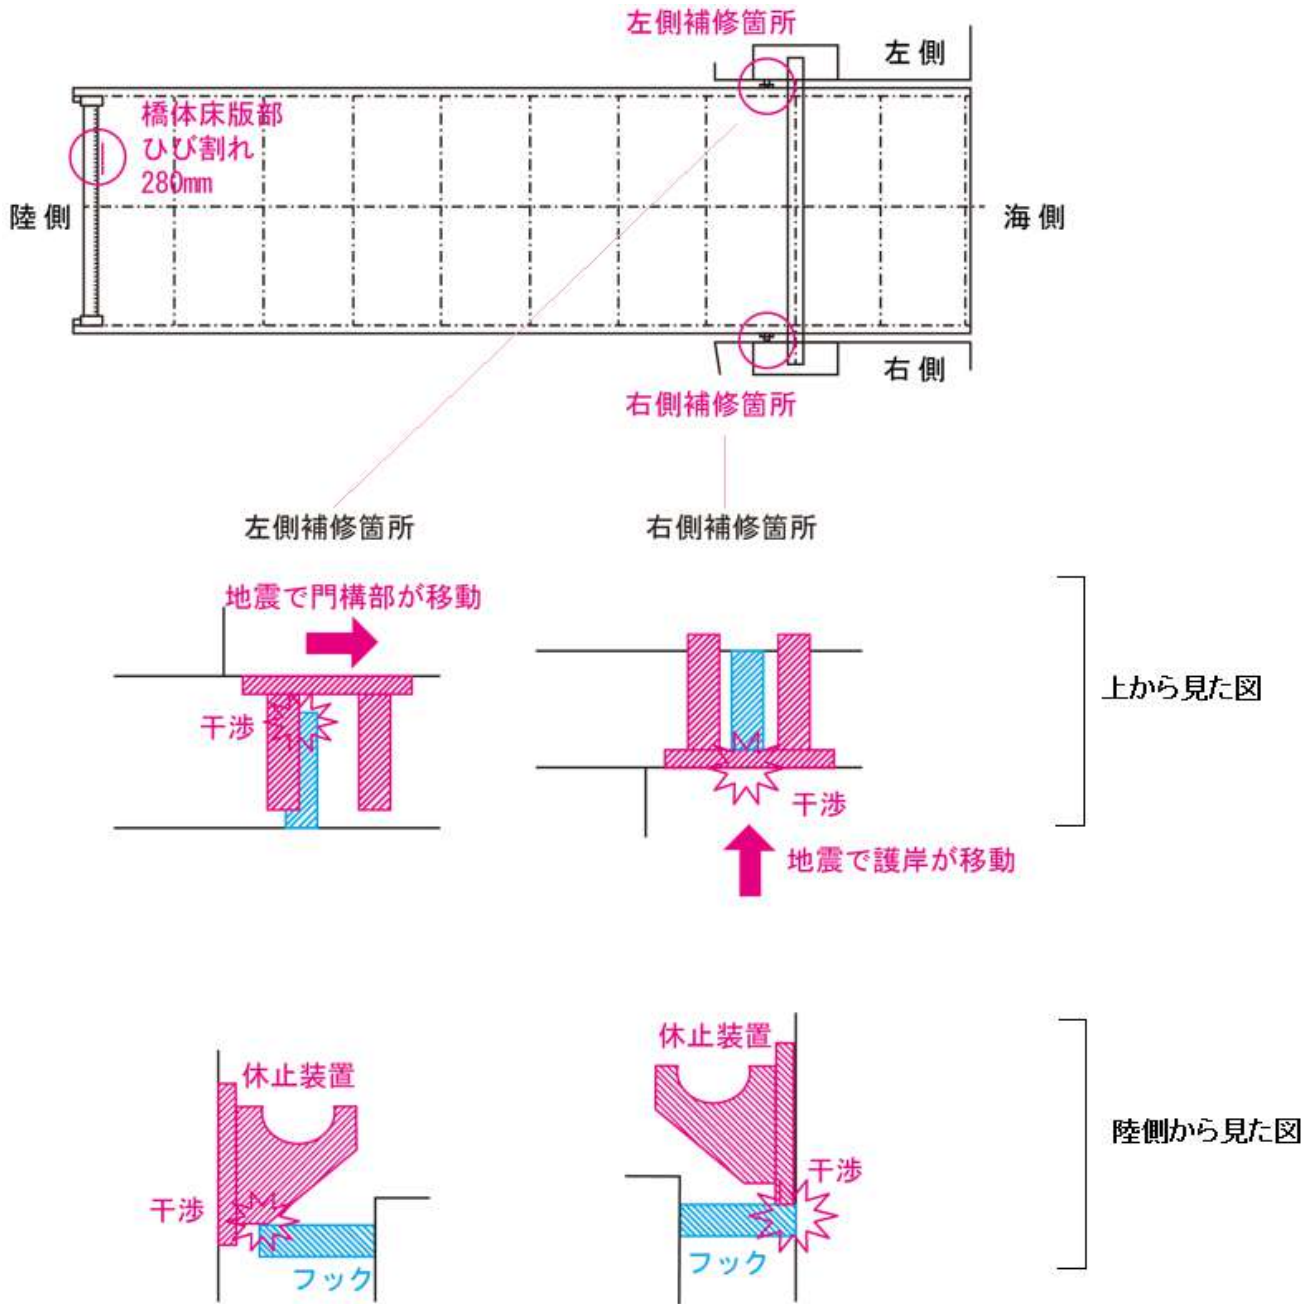
図-5.12 石垣地区第二埠頭可動橋に生じた不具合

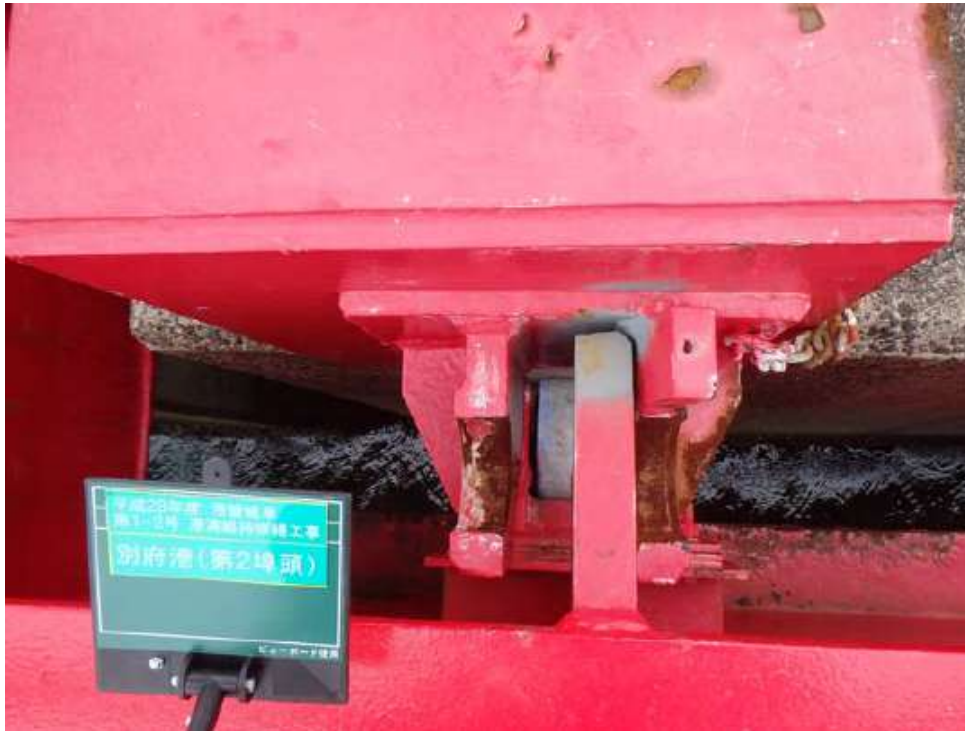
当該可動橋では 4 月 16 日に応急復旧が行われたが、その後、右側のフックとブラケットとの間に再度干渉が生じた（写真-5.10）。また、右側のサイドローラーが壁を削り取るほど強く壁に当たっていることも確認された（写真-5.11）。これらは、右側の護岸が海側に（橋軸直交方向に）に移動したことを裏付けている。

写真-5.10 可動橋右側のフックとブラケットの間の干渉

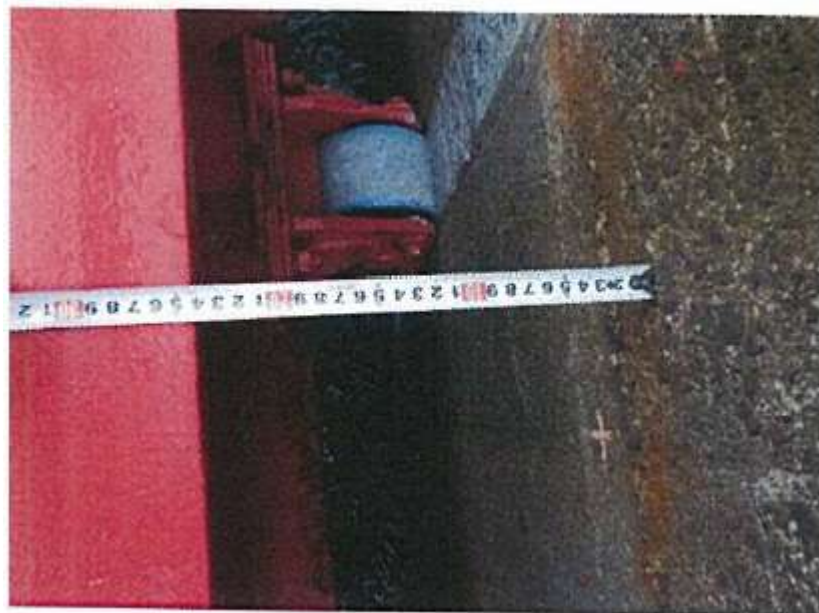
写真-5.11 可動橋右側のサイドローラーが壁に強く当たっている状況

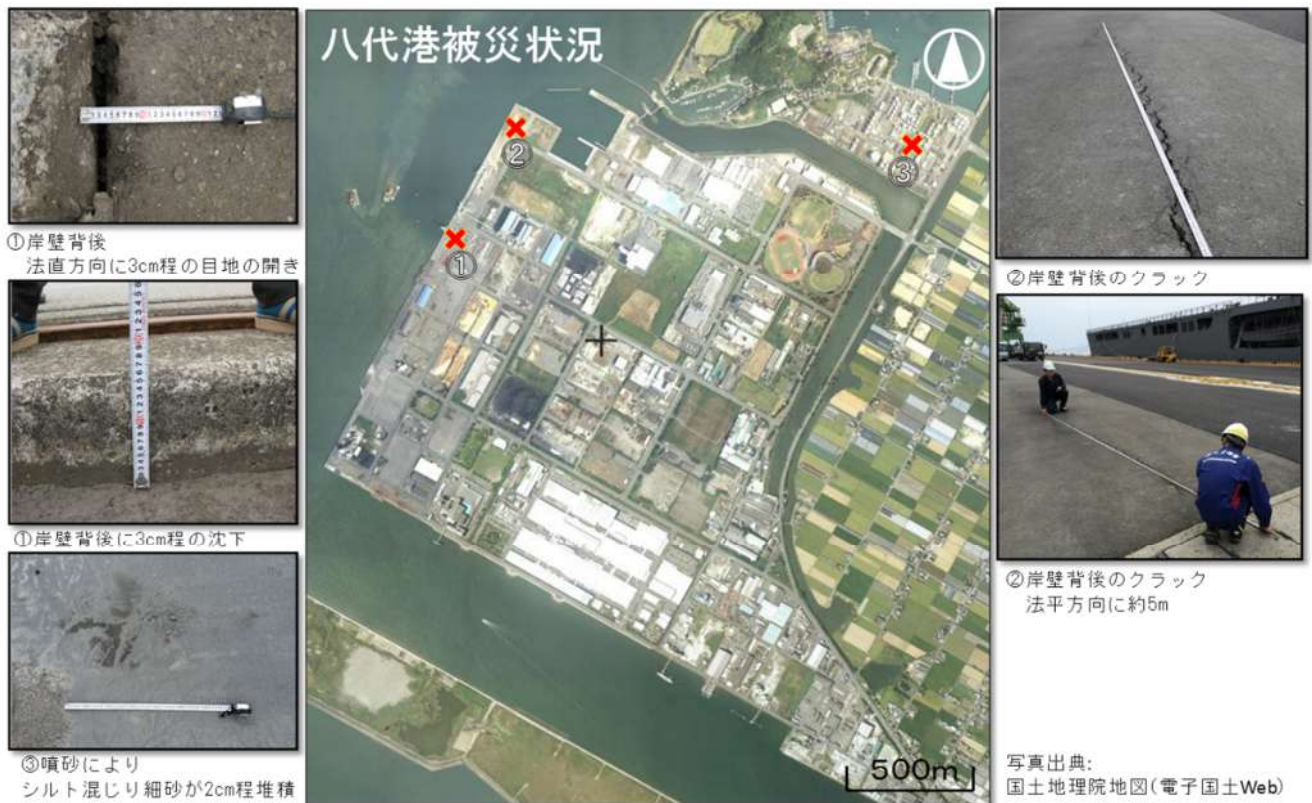
図-6.1 八代港における調査地点と被害の概要

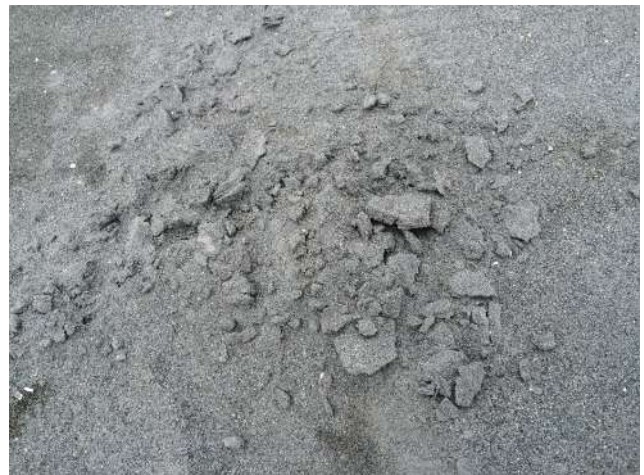
大島地区の道路（図-6.1の③）において、2箇所で地盤の液状化の痕跡である噴砂を確認した（写真-6.11）。噴砂は道路（アスファルト舗装）の亀裂より噴出し、シルト混じりの細砂が2cm程度堆積していた（写真-6.12）。なお、道路の沈下等の被害は確認できなかった。2箇所の噴砂は約2m離れた場所に位置し、周辺の道路では噴砂は確認できなかったため、液状化は狭い範囲で発生したものと考えられる。また地層構成（図-6.4）より、地表面に近い層が液状化し、噴砂したと考えられる。

写真-6.12 噴砂により堆積した砂

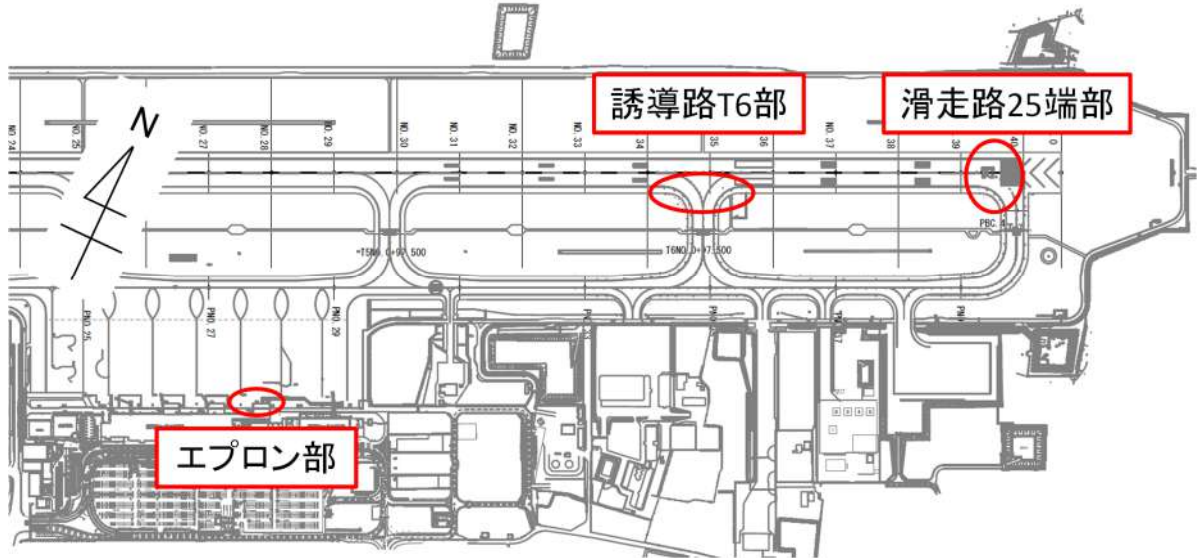
運航に支障を及ぼすような空港土木施設の被害は確認されなかったが、滑走路、誘導路及びエプロンにおいて破損（ひび割れ及び段差）が確認された。なお、東北地方太平洋沖地震の際に仙台空港で発生した液状化や局所的な沈下²²⁾は確認されなかった。図-7.3に破損が確認された位置を、図-7.4～図-7.6及び写真-7.1～写真-7.3に破損の詳細を示す。

図-7.3 破損位置

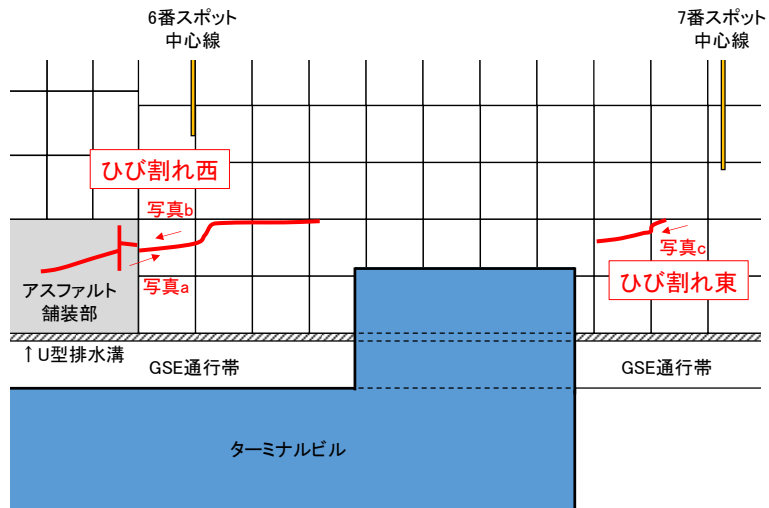
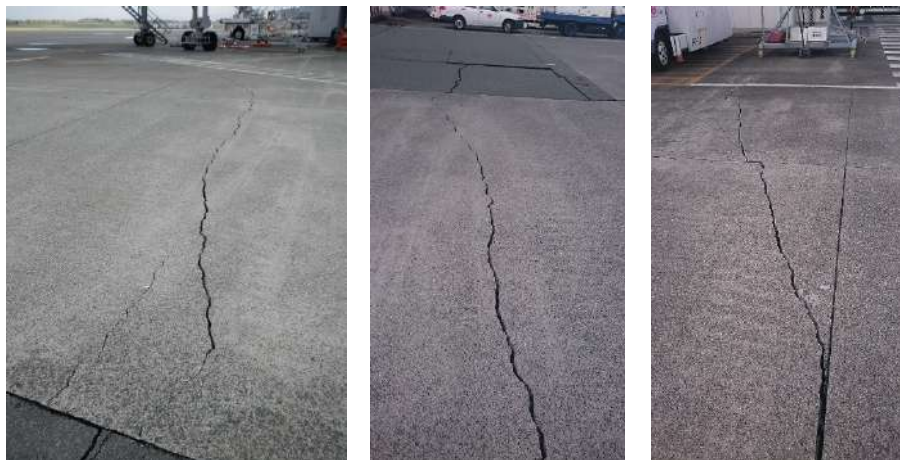
エプロン部では2か所でひび割れが確認された。破損位置はGSE通行帯近傍のコンクリート版及びアスファルト舗装部に発生したものであり、航空機が走行しない位置であった。最大ひび割れ幅は2cm程度であり、目視の結果、ひび割れはコンクリート版（厚さ23cm程度）を貫通していた。また、コンクリート版とU型排水溝の間、アスファルト舗装部のひび割れ部において若干の段差が確認された。

写真-7.1 エプロン部のひび割れ

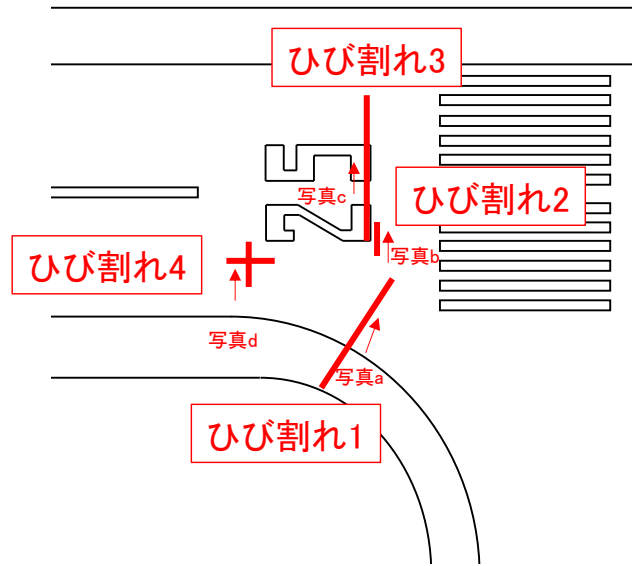
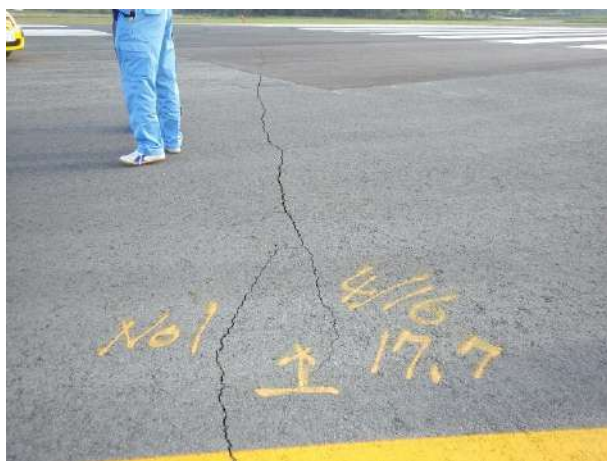
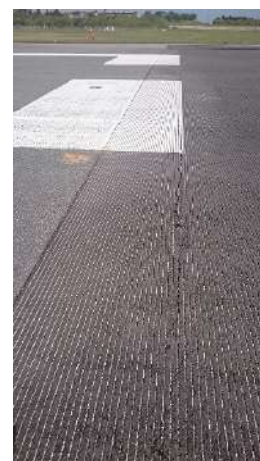
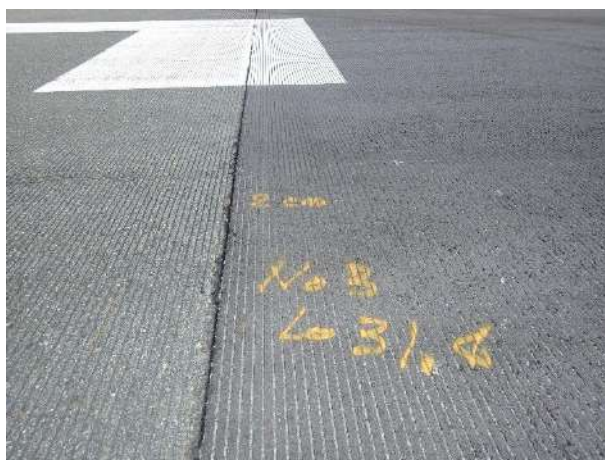
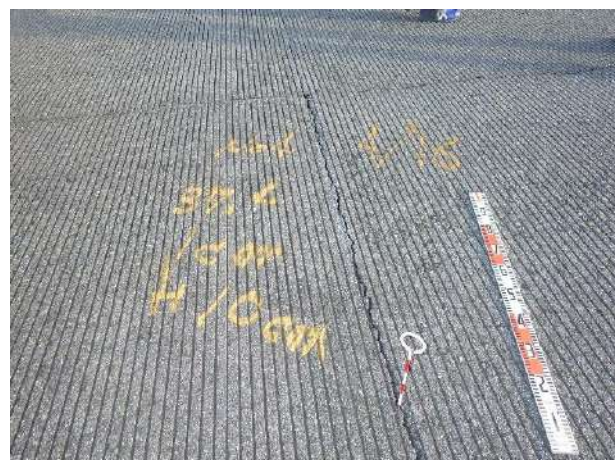
滑走路25端部では4か所でひび割れが確認されたが、一部はアスファルト舗装の施工目地が地震により開いたものであった。最大ひび割れ幅は2cm程度であり、段差は確認されなかった。後日、ひび割れからコアを採取した結果、ひび割れ1～3はアスファルト混合物層（厚さ27cm程度）を貫通していた。

写真-7.2 滑走路 25 端部のひび割れ

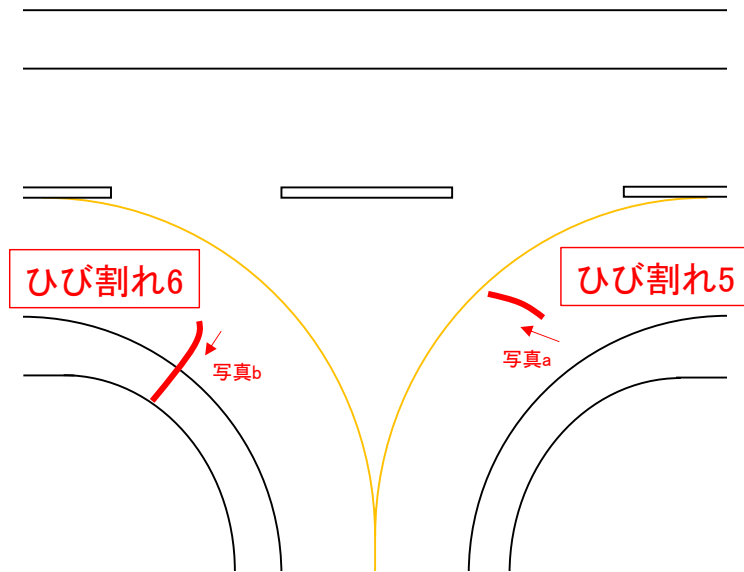
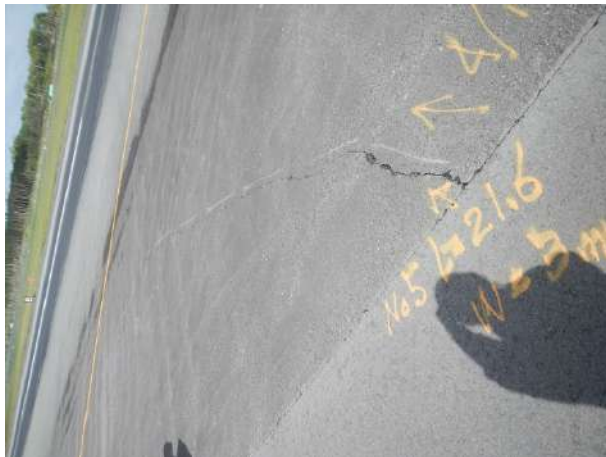
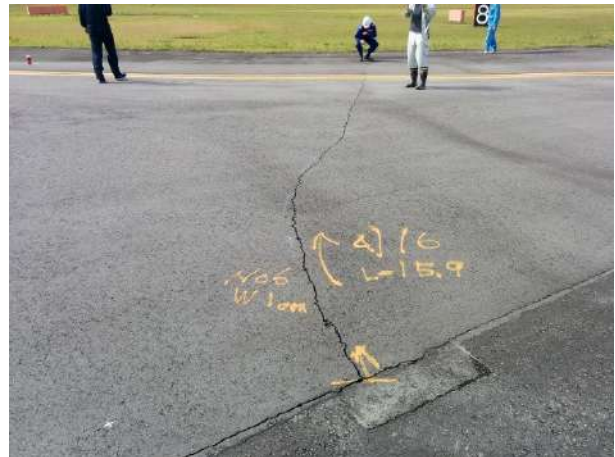
誘導路T6部では2か所でひび割れが確認された。最大ひび割れ幅は1cm程度であり、段差は確認されなかった。後日、ひび割れからコアを採取した結果、ひび割れ6はアスファルト混合物層（厚さ34cm程度）を貫通していた。

写真-7.3 誘導路 T6 部のひび割れ

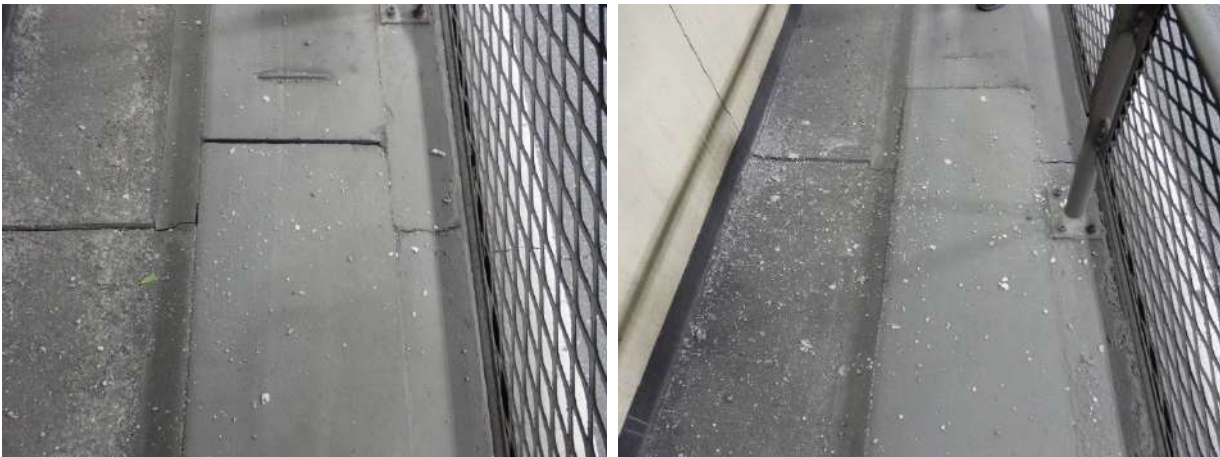
空港の地下道（写真-7.4）については前震と本震の間（4 月 15 日）および本震後（4 月 16 日）の 2 回にわたり調査を行った。本震後の 4 月 16 日の調査においては、コンクリートの小片が落下している箇所が認められた（写真-7.5）。

これは本震前の調査では認められなかったものである。当該箇所はボックスカルバートのブロック境界にあたることから、本震時にトンネルの伸縮のためブロック間の衝突が生じたためと考えられる。ただし構造上の不安定に結びつくような変状は認められなかった。

写真-7.5 本震後の調査で確認されたコンクリート小片
