ISSN 1346-7328
国総研資料 第816号
ISSN1346-7840
港空研資料 第1301号
平成 27 年 3 月

台風1330号にともなう高潮等によるフィリピンの港湾および
その周辺地域における被害調査報告

河合 弘泰・有川 太郎・浅井 正・本多 和彦・藤木 峻・関 克己

Damage to Ports and their Surrounding Areas in the Philippines
due to Storm Surge and Waves of 2013 Typhoon Haiyan

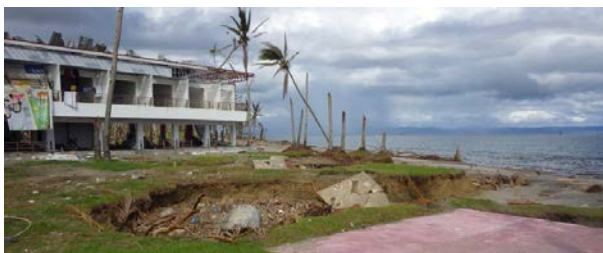
タクロバンに南に位置するパロの海岸でも、写真-4.4に示すように、護岸の決壊、法尻地盤の洗掘、中詰石の後背地への飛散が見られた。この護岸の高さはDL+3.4m程度である。この公園の南隣りには写真-4.5に示すホテルがある。床面の高さがDL+3.2m程度の1階では、コンクリート・ブロックと化粧版からなる厚さ15cmほどの隔壁が破れていた。浸水位を示す痕跡は見つからなかった。

写真-4.5 オリエンタル・レイテ・ホテル
(第1回調査)

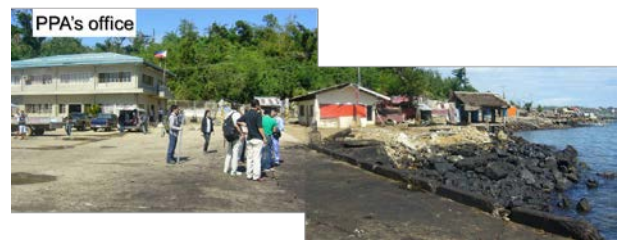
これらを参考に事務所と荷役施設を踏査した。写真-4.6において、右手(北側)の岸壁や岩場が油で黒ずんでいるのが分かる。事務所の右隣りの建物では、海に面した厚さ約15cmのコンクリート外壁の一部が壊れていた。事務所とその右隣りの建物において、明瞭な浸水の痕跡を見つけることはできなかったが、関係者からのヒアリングを通じて最も確からしい3点を選び、その高さを計測すると、DL+4.8～5.1mであり、これは高潮偏差で4.1～4.4mに相当する。6章の高潮推算値も4.0m程度でこれに近い。写真-4.7が吸い出しで壊れた埋立護岸である。

写真-4.6 エスタンシア港(港湾公社)の事務所

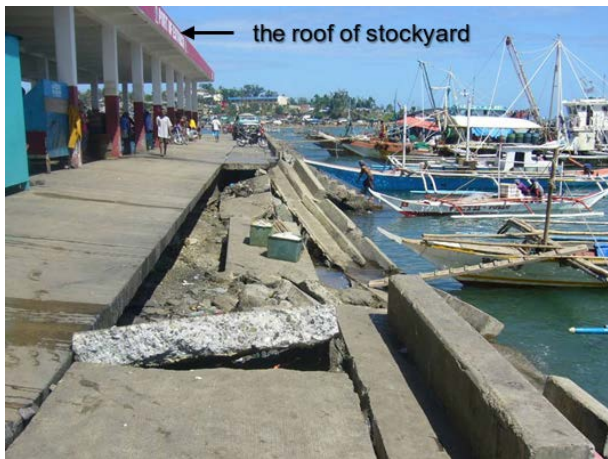
写真-4.8が破壊された護岸、浸水した仕分け場である。この写真の左奥には写真-4.9に示す事務所があり、屋根、一階の窓や壁が壊れていた。建物内に明瞭な浸水の痕跡を見つけることはできなかった。事務所の左手に2つのコンテナが傾いて止まっているのを確認した。

写真-4.8 エスタンシア港（市営）の岸壁の破壊

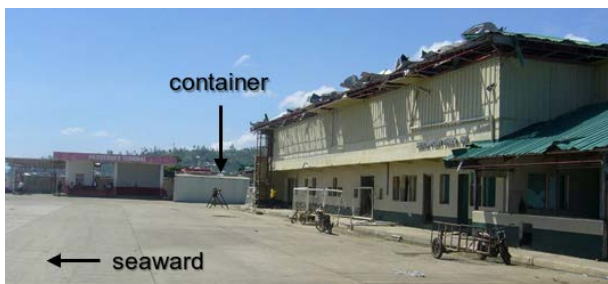
写真-4.9 エスタンシア港（市営）の事務所

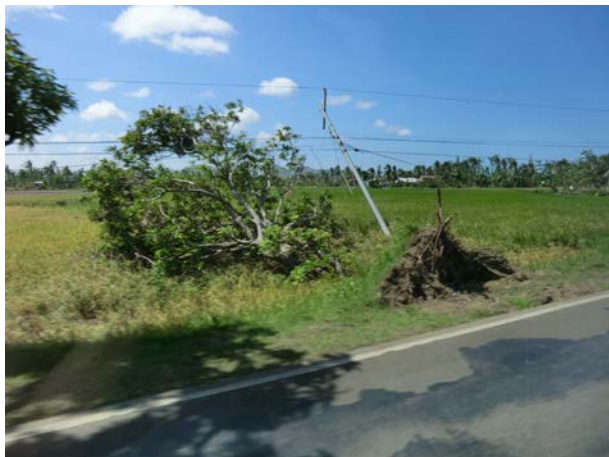
写真-4.16 被害が生じた電柱
(エスタンシア港～クラシ港)

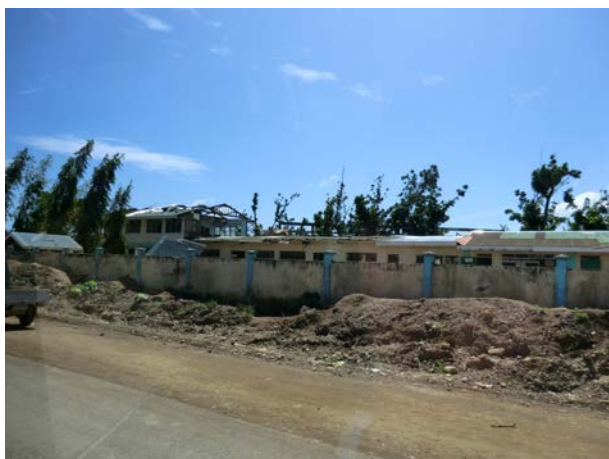
パナイ島の内陸部における風による被害程度の定性的に把握するため、写真-4.17および写真-4.18に示すように、およそ同じ構造をした学校の被害程度を指標として評価すると、エスタンシア港からクラシ港の区間が最も大きく、次いで、クラシ港からドマギット港の区間、ドマギット港からカティ克蘭港の区間となり、そして、パナイ島西部に位置するカティ克蘭港からリパタ港の区間では風の被害は特に小さい。これは、パナイ島の東部に上陸した台風1330号は上陸後に勢力を減衰したこと、そして、パナイ島西部は山間地が広がっていることが原因だと考えられる。

写真-4.17 学校の状況 (エスタンシア港～クラシ港)

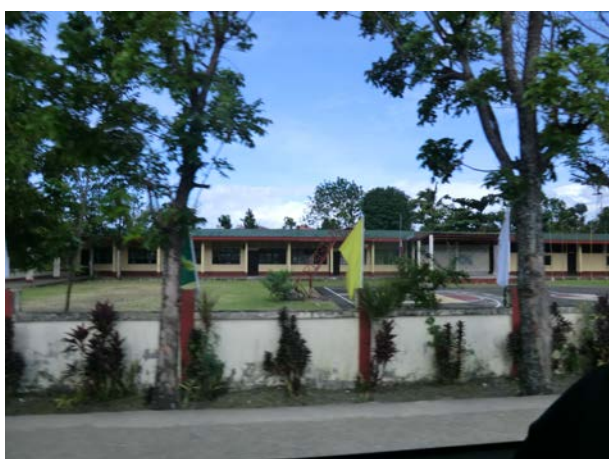
写真-4.18 学校の状況 (カティックラン港～リパタ港)

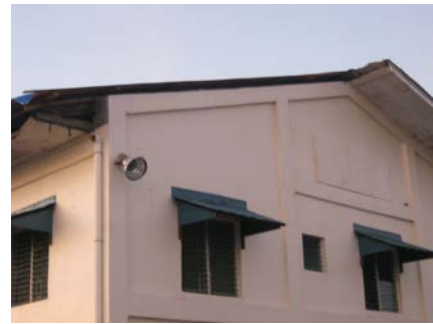
港湾運営事務所は写真-5.6に示すようにRC構造の2階建ての建物であり、写真-5.7に示すように台風1330号の風により屋根や窓ガラスの破損がみられた。事務室のある2階は雨漏りがするため、居室を移しているものの建物の構造には大きな被害がみられなかった。

写真-5.7 港湾運営事務所の屋根の一部が破損 (ドマギット港)

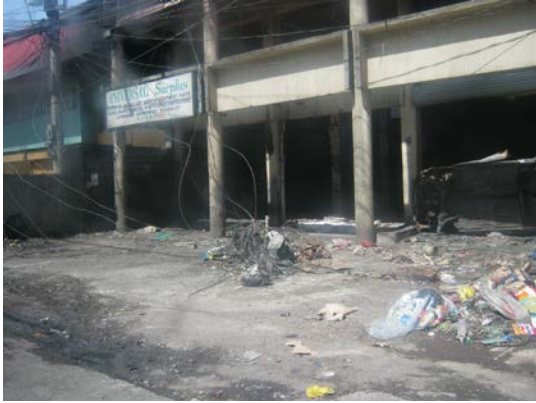
背後の集落は、写真-5.26および写真-5.27に示すとおりである。市街地にはRC構造の複数階の建物があり、台風1330号による被災を受けて、下層階の壁や窓ガラスは破損しているが、構造の骨組みは残っていた。タクロバン港周辺は平坦になっており、鉛直避難が重要と考えられる。また、トタン造りの建物も多く、台風1330号の高潮による流れの影響により、大きく被災していた。

写真-5.26 背後の集落の被災（コンクリート造り）
（タクロバン港）

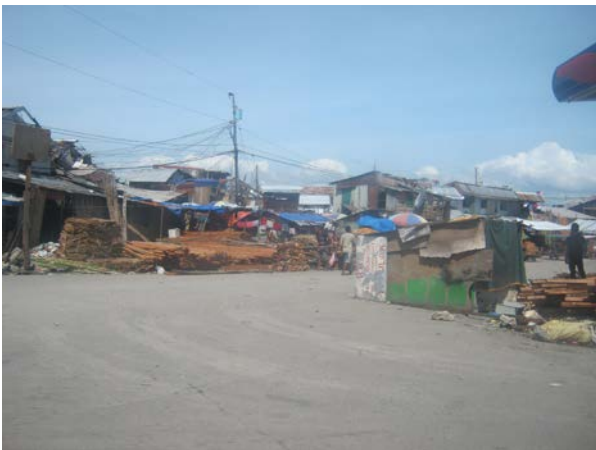
写真-5.27 背後の集落の被災（トタン造り）
（タクロバン港）

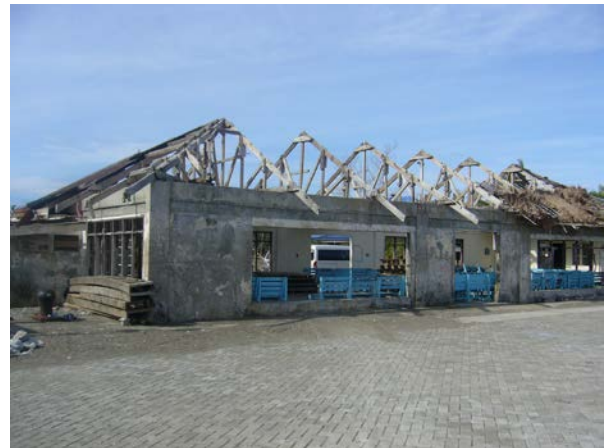
旅客待合所は、ドマギット港(③)、リパタ港(④)およびカティ克蘭港(⑤)の3つの港湾にあり、すべてRC構造であった。ドマギット港およびカティ克蘭港では、港湾運営事務所の1階部分に設置されており、旅客待合所に避難しても浸水がある場合には、港湾運営事務所への移動を余儀なくされると考えられる。また、リパタ港では旅客待合所が単独で設置されていたが、写真-5.31および写真-5.32に示すように、風により建物の屋根と窓ガラスが破壊され、避難者が安全に滞在できない状況であった。

写真-5.31 風により被災した旅客待合所 (リパタ港)
