港湾空港技術研究所 資料

No.1324 June 2016

長期海洋暴露試験に基づく鋼管杭の防食工法の
耐久性評価に関する研究（30年経過時の報告）

Studies on the estimation of durability of protective methods for steel pipe pile based on the long term marine exposure test (after 30 years)

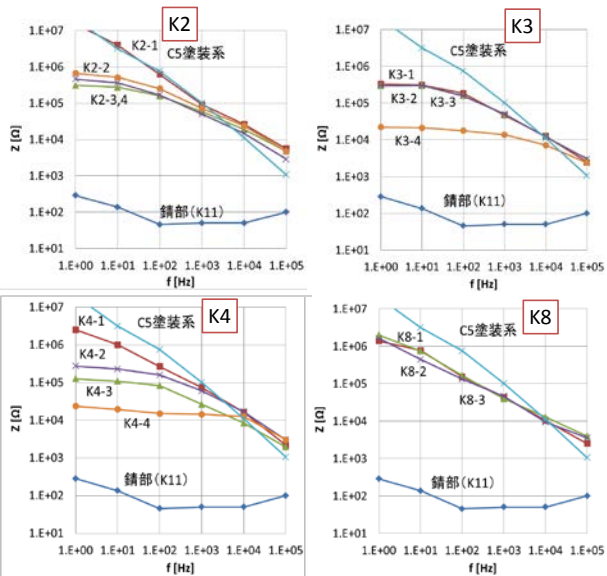
図-3.3 錆発生が少ない杭に関する電気化学インピーダンス測定結果

まず、錆発生が少なかった超厚膜エポキシ樹脂系のK2, K3, ガラスフレークエポキシ樹脂系のK4, K8について得られたBode線図を図-3.3に、錆発生部近傍など一部の計測部位について写真-3.3に示す(口囲み部位を計測)。比較対象は、後述する「錆発生が著しいK11の一般部」および「劣化が進んでいないと予想される塗装後経過8年のK9(橋梁用、ふっ素上塗りC-5塗装系)の一般部」とした。また各杭において最も高いインピーダンス特性を示すものが、過去補修部や錆発生部より最も離れた一般部に相当する。

一方で、特に錆発生が少なかったK2, K3の現在および今後のバリアー性について考える。これらの現在のインピーダンス特性は、現存膜厚に対して通常考えられるインピーダンス特性に対して静電容量が非常に大きくなっていると判断された(図-3.3)。K2, K3では、断面観察(表-3.5)から非常に細かい空隙が多数確認されており、この空隙に水分が浸透しやすい状況にあると考えられ、結果として静電容量が大きくなっていると考えられる。主にバリアー性を発揮する塗膜部に劣化因子が浸透しや

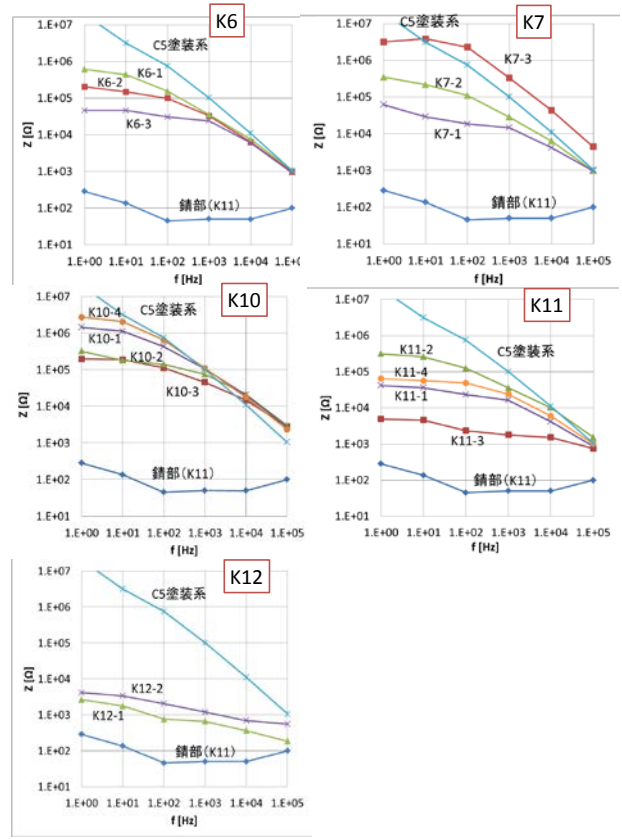
図-3.4 錆発生の多い杭に関するインピーダンス測定結果

各杭における上記した一般部(K6-1, K7-3, K10-4, K11-2, K12-2)について比較すると、K10-4およびK7-3が比較的良好であったが、C-5に比較すればいずれも塗膜抵抗は低下していることが明らかであった。全体に錆発生が著しいK12のインピーダンスは、他に比べて著しく低い結果となっており、塗膜下においても錆が発生しているものと判断できる。しかし、K11における塗膜無しの錆部と比較すると、まだ塗膜は幾分か抵抗を持っていた。恐らく、残存する劣化塗膜が、水分や腐食因子の浸透に対して拡散抵抗としての役割をまだ果たしていたものと思われる。

各杭における一般部以外のその他のインピーダンスカーブは、過去補修部あるいは錆発生部に近いものであり、一般部に比較していずれも低下していた。ただし、K10については他杭に比較してその低下が穏やかであった。これは3.4.3および3.4.4にて別途考察する。

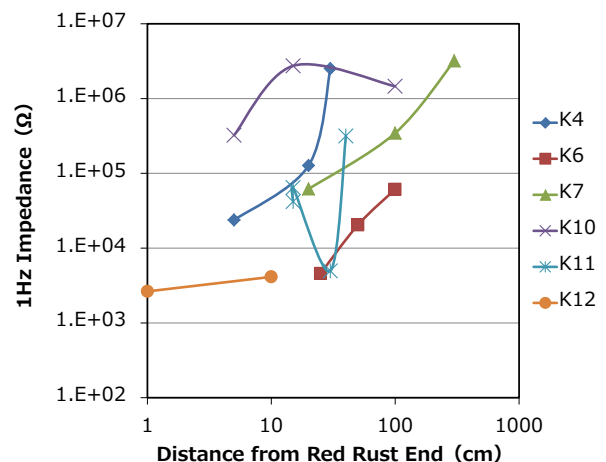
図-3.6 錆発生部からの距離とインピーダンスの関係

錆発生部先端からの距離と、本検討においては塗膜抵抗を強く反映すると考えられる1Hzにおけるインピーダンスの関係をまとめたものを図-3.6に示す。K6は他の杭に比較して、錆発生部からより広い範囲で値が低下しており、劣化が進んでいることがわかる。逆に、K10は値が低下している範囲が明らかに狭いといえる。この図においてカーブがより左上になるような塗装仕様は、補修・塗り替え時のメンテナンス範囲が狭くなり、それに伴うコストの抑制が期待できる。またこの図より、塗膜の劣化範囲の大小は、塗膜の耐候性、バリアー性、亜鉛末塗料塗膜いずれも影響していることが示唆される。

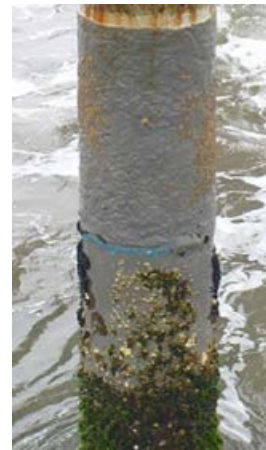
写真-4.8 外観（杭No.7）

生した（No.27, 28：極厚マシック工法）。また初期の経時変状の起点は、薄膜部、衝撃跡、多重接着面にて起こっていた（No.7, 18）。変状発生部の部分補修箇所については、補修前の下地処理がハンドツールによる3種ケレン（ISO-St2）となることから、残存塗膜部への飛来塩分の含有、養生環境の確保困難等の要因により、健全部と比べ耐久性が劣るケースが多かった（No.18, 27, 28）。

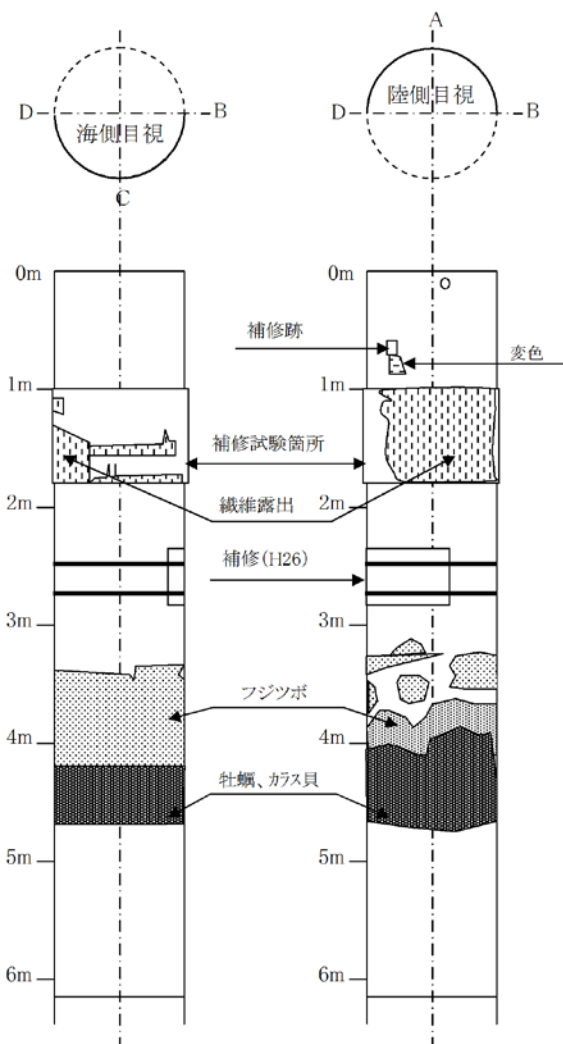
図-5.3 杭 No.32 の外観スケッチ (30年経過時)

図-5.3に、一例としてNo.32杭の30年経過時の外観スケッチを示す。ポリエチレン被膜は経時とともに光沢の低下、及び若干の変色が確認される程度で、防食機能低下に繋がる大きな変状（浮き、剥離等）は見られなかった。

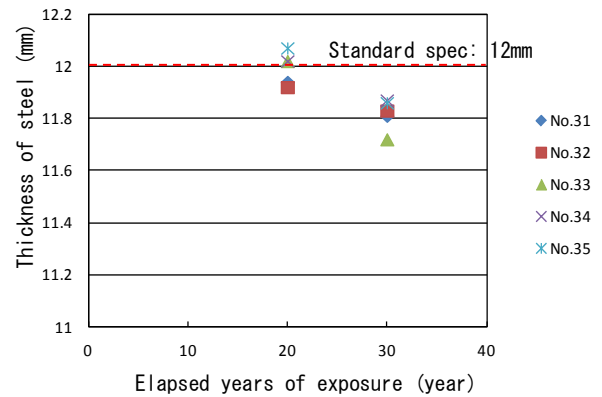
図-5.7 サンプル採取部における鋼管杭の板厚経時変化

これらのことから、20年経過時の調査の際のサンプル採取部が鋼面まで露出した人工的な疵部となり、その疵部の端部からの接着劣化が影響し、図-5.7に示す鋼材板厚の減少につながったものと推察される。接着劣化によって直ちに鋼材の減肉が大きく進展するわけではないが、鋼面が露出した疵部と疵部周囲の劣化の進展は、維持管理の上で重要な調査・点検項目になるといえる。

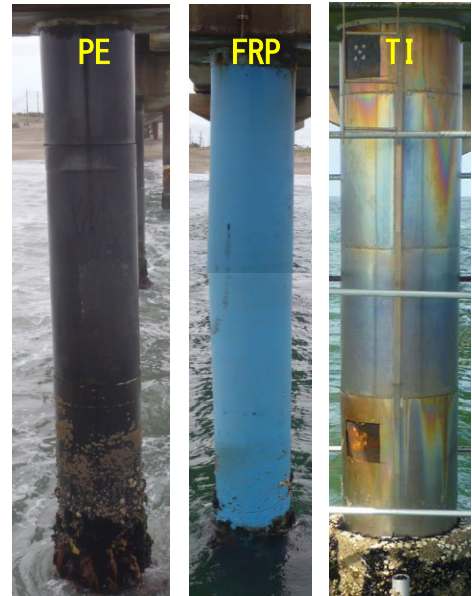
写真-6.5 主な保護カバーの外観

各杭とも大きな損傷・劣化は見られないが、①端部シール部分やカバーの継ぎ目におけるさび汁の滲出、②保護カバー表面の白亜化や退色・変色等の軽微な劣化が認められた。主な保護カバー（PE, FRP, TI）の外観を写真-6.5に示す。

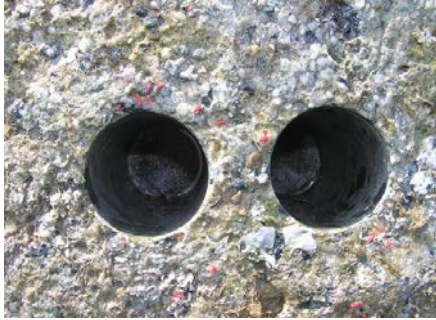
写真-7.4 コア採取孔内部の鋼材（鋼管杭）の腐食状況

また、1997年までの期間においては、被覆上部に無防食の部分があり、腐食が進行していたため、被覆の内部鋼材に対して、無防食の部分のアノードとするマクロセルが形成され、被覆の内部鋼材の腐食進行が抑制されたことも考えられる。

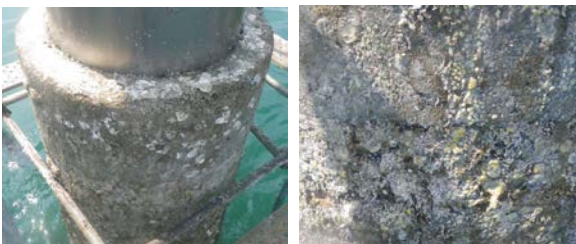
打継範囲 打継部の接写
写真-7.7 補修後19年経過時 (2015年撮影)

ひび割れより上部は、1998年に破損部を撤去してコンクリートを打ち直して補修した。それ以降、打ち直した範囲(17年経過)を含め、31年を経過した現在に至るまで外観上に異状は無く、良好な防食状態を維持している。被覆表面の状態を写真-7.2及び写真-7.3に示す。

したがって、大きな損傷に対してコンクリートの撤去、打ち替えなどの補修を行う場合、適切な打継処理を行うことで、弱点となる可能性の高い打継部分の劣化進行を抑制することが可能であると考えられる。

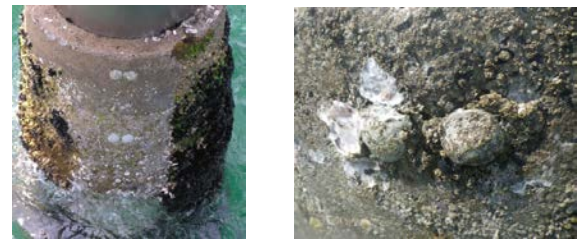
写真-7.8 補修後の状態 写真-7.9 2004年補修部
(2015年撮影)

したがって，小さな損傷に水中硬化形エポキシ樹脂を充填して補修する方法は，少なくとも11年程度以上の耐久性を有するものと考えられる．

で貫通させ（写真-7.4），採取跡は特に処理を施さずに水中硬化形エポキシ樹脂を充填して補修した（写真-7.8）．補修は+1.1m及び+0.7mは気中で，-0.5mは水中での作業で補修作業を行った．

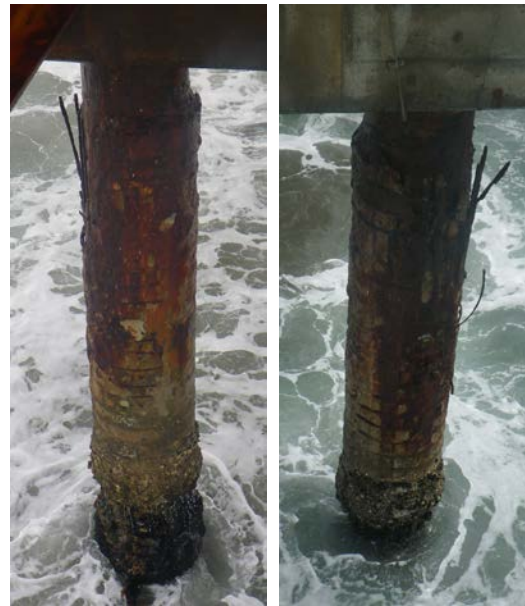
海側面 陸側面
写真-7.16 30年経過時の外観（2015年撮影）

試験開始から6年経過時にカバー固定用の鋼製バンドが腐食により破断、脱落し、その後GRCカバーが徐々に脱落、内部鉄筋より外側のモルタルもカバーと共に又はカバー脱落后に剥落した。露出した鉄筋の腐食が進行して鉄筋が破断し、鉄筋内部のモルタルの脱落が始まった。

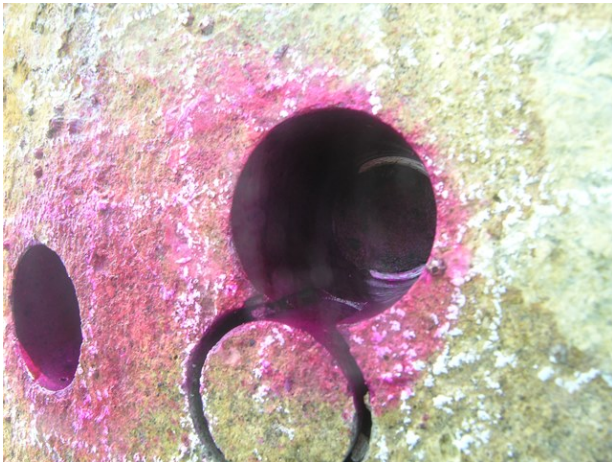
写真-7.18 コア採取孔内部の鋼材(鋼管杭)の腐食状況(+2.0m付近)

上の変状が激しくなったが、それ以降も内部鋼材の腐食は抑制されていたと考えられる。また、No.17鋼管杭の腐食速度は被覆上端から下端にかけて徐々に小さくなる傾向が見られることから、GRCカバー脱落、内部モルタルの剥落が開始した上端部から徐々に下部へ腐食が進行したと考えられる。
