港 湾 技 研 資 料

TECHNICAL NOTE OF
PORT AND HARBOUR RESEARCH INSTITUTE
MINISTRY OF TRANSPORT, JAPAN

被災防波堤集覽.....(編集)設計基準部設計基準課

運輸省港湾技術研究所

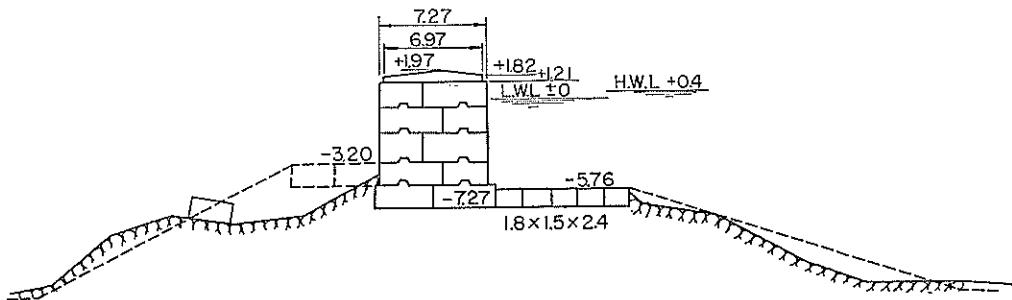
図-9 A-A 断面図

防波堤名	北防波堤		完成年月日	明治41年		被災年月日	昭和39年12月1日							
被災原因とその状況	昭和39年12月1日優勢な低気圧 970 mbの上陸により(平均風速14.5m, 瞬間20.5m) 波高4.1mに達する激浪となり, 防波堤延長1,392mにわたり内側捨石3,100 m ³ 外側17,600 m ³ が流出され, また内外側の根固ブロック1,822個が移動または流失し防波堤基礎部が非常に不安定となった。													
被災断面の寸法 (図-7)	水深	-14.10	天端高	+1.97	L.W.L	±0.00	H.W.L	+0.40						
	断面の全高	16.07	捨石高	8.50		壁体高	7.57							
	捨石	底幅	78.18		天端高									
		天端幅		ノリコウ配	外側 1:4 内側 1:1.5									
	壁体	底幅	7.88	天端幅	6.97	底面高	-5.60	前面捨石 外側 12.10 肩幅 内側 7.0						
直立部	ブロック	寸法	斜塊4段積 3.03×1.82×1.21, 14.7t 3.94×1.82×1.21, 19.1t 4.24×1.82×1.21, 20.5t											
		配合	1:0.8(火山灰):3.2:6.4											
		中詰												
		上部場所打	1:0.25(火山灰):3:6											
捨石部	捨石	比重2.5以上の安山岩 100kg~1,000kg												
	張石													
	根固ブロック	2.42×1.82×1.21 (5.3m ³) 2.42×1.82×1.52 (6.1m ³)												
	その他													
設計資料	広井式													
被災数量	直立部	堤体のすべり												
		堤体の傾斜												
	捨石部	被覆捨石の散乱	17,600 m ³											
		基礎捨石の散乱	3,100 m ³

根固ブロックの散乱	外側958個, 内側864個											
		消波工の散乱												
	その他													
被災時の自然条件	潮位	+1.21m		波高	H ^{1/3} =4.1m(S.M.B法)									
	最大平均風速	14.5m/sec(SW)		瞬間最大風速	20.5m/sec(SW)(測候所)									
復旧方法	原形復旧。図-7,8は当初断面, 図-9はブロック部の被災断面で, その位置は図-1に示してある。

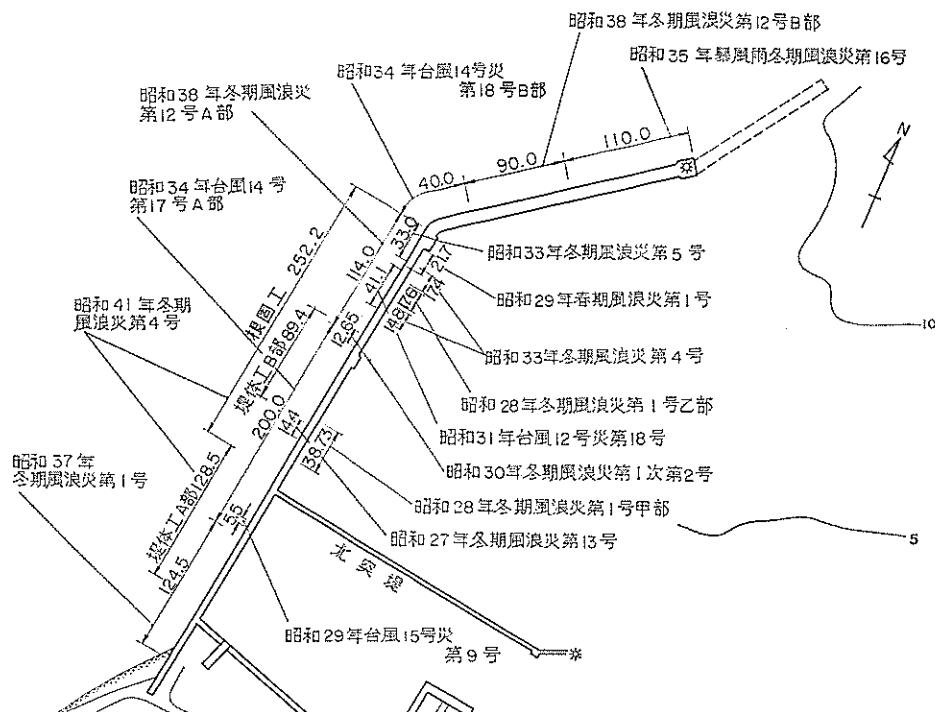
図-12 西防波堤被災位置図

防波堤名	西防波堤	完成年月日	明治43年	被災年月日	昭和28年11月22日	
被災原因とその状況	昭和28年11月の冬期風浪により西防波堤甲部38.73m、乙部17.6m の堤体の傾斜および捨石流出の被害を受けた(図-12参照)。 なお、28年災乙部は当初ブロック積みであったのを小型ケーソン2函の並列で復旧し、今回大型ケーソン1函としてさらに断面変更した(なお、27年災の復旧でケーソン6函36mを工事中、28年の11号台風で滑動した)。					
被災断面の寸法(図-18) 詳細不明	水深	-6.15	天端高	+1.80	L.W.L ±0.00 H.W.L +0.40	
	断面の全高	7.95	捨石高	1.60	壁体高 6.35	
	捨 石	底 幅		天端高	-4.55	
		天端幅		ノリコウ配	外側 内側	
	壁 体	底 幅	7.2	天端幅	7.0	
				底面高	-4.55	
				前面捨石	外側 内側	
直立部	ケーソン	寸 法	幅3.6×高さ5.45のケーソンを並列			
		配 合				
		中 詰	貧配合コンクリート			
	上部場所打					
捨 石 部	捨 石					
	張 石	300~2,000kg(復旧)				
	根固ブロック	外側 3.0×2.0×1.5(復旧) 内側 $\frac{2.2}{3.2} \times 1.0 \times 2.0$ (復旧)				
	そ の 他					
設計資料						
被災数量	直立部	堤体のすべり				
		堤体の傾斜	延長 17.6m 傾斜 17°(乙部)			
	捨 石	被覆捨石の散乱	285 m ³ 延長 56.33m (甲部,乙部)			
		基礎捨石の散乱				
		根固ブロックの散乱	38個 延長 56.33m (甲部,乙部)			
		消波工の散乱				
	そ の 他					
被災時の自然条件	潮 位	+0.6m	波 高	H=4.0m(目測)		
	最大平均風速	20m/sec		瞬間最大風速	30m/sec	
復旧方法	西防波堤の当初断面は図-14~16に示すものである。図-16の断面は、昭和24,5年頃図-18に示す3.6m幅のケーソン2函を並列に置いたが、今回7.2m幅のケーソンに置きかえた。

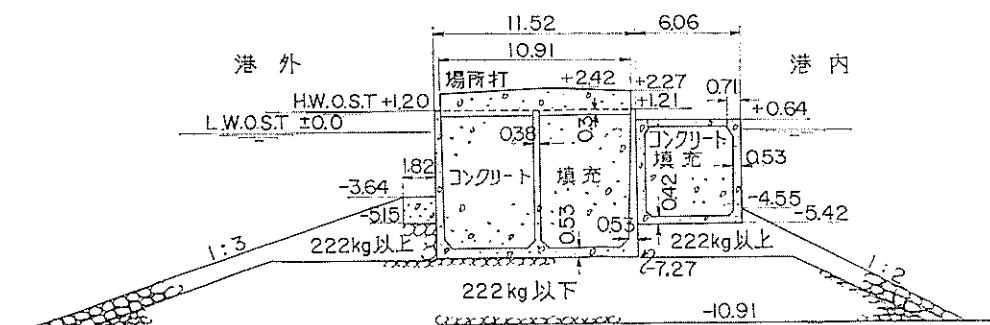
図-38 北防波堤丁部復旧断面図

防波堤名	北防波堤丁部	完成年月日	昭和5年	被災年月日	昭和 35年12月25~28日
被災原因と その状況	昭和35年12月25~28日に北海道を通過した低気圧により網走地方は北々西の風最大風速24.9m(瞬間最大32m)を記録し、海上も推定6mを越える大時化が続いた。このため北防波堤丁部の上部場所打コンクリートが数個所にわたって破壊された。				
被災断面の 寸法 (図-38)	水深	-10.91	天端高	+2.42	L.W.L ±0.00 H.W.L +1.20
	断面の全高	13.33	捨石高	3.64	壁体高 9.69
	捨 石	底 幅 54.0	天端高	-7.27	
		天端幅	ノリコウ配 外側 1:3 内側 1:2		
直立部	壁 体	底 幅 11.52	天端幅 10.91	底面高 -7.27	前面捨石 外側 1.82 肩幅 内側
	ケーソン	寸 法	本体ケーソン 幅11.52×高さ8.48×9.09 副ケーソン 6.06×6.06×9.09 コンクリート量 375m ³ 132m ³ (副) 鉄筋量 13.60t 4.20t(副)		
		配 合	1:2:4		
		中 話	1:7.5:15		
	上 部 場 所 打	1:2.5:5			
捨 石 部	捨 石	安山岩割石 60~1,500kg			
	張 石	割石222~1,500kg			
	根固ブロック	4.55×1.82×1.52, 28t ブロック			
	そ の 他				
設計資料					
被災数量	直立部	堤体のすべり			
		堤体の傾斜			
	捨 石 部	被覆捨石の散乱			
		基礎捨石の散乱			
		根固ブロックの 散乱			
		消波工の散乱			
	そ の 他	上部工の破壊(A部よりD部まで計151.5m, 図-36参照)			
被災時の 自然条件	潮位			波 高	H=6m(目測), H=4m(スタジア式) 波向NNW
	最大平均風速	24.9m/sec(NNW)		瞬間最大風速	32.0m/sec
復旧方法	原形復旧。図-41は25年災復旧後の堤頭部断面である。

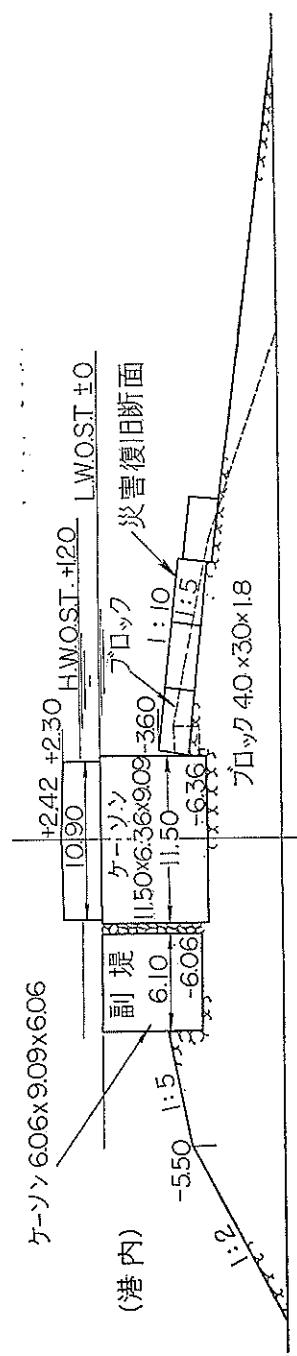
図-39 25年災復旧標準断面図 (122.7~385.3m)

北防波堤丁部は昭和5年に復旧工事完了後、そのままに放置されていた。戦後昭和25年にキジア台風により全延長が、堤体の破壊、移動、捨石洗掘の被害を受けた。このため昭和30年度までに全長復旧したが、その方法は小型ケーソン、ブロックなどで根固を施工するものであった(図-39)。

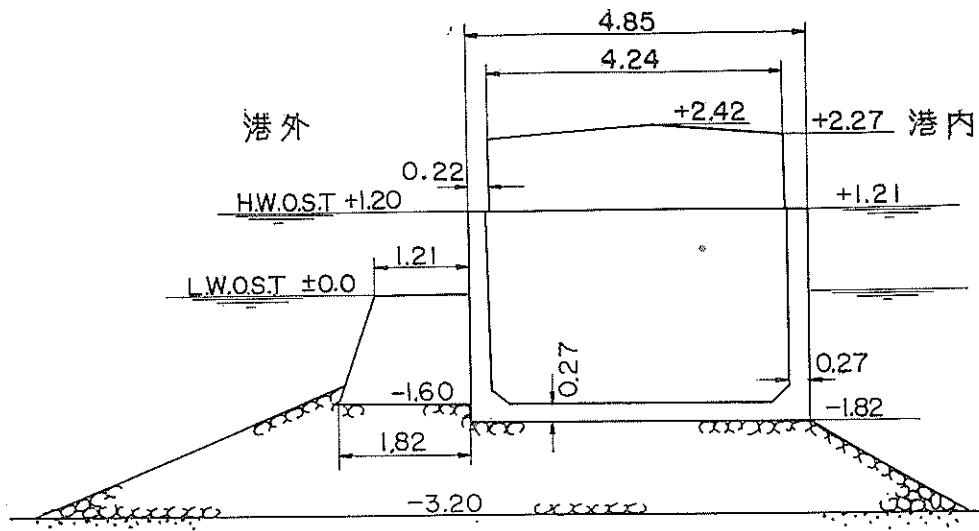
図-46 北防波堤乙部断面図

防波堤名	北防波堤乙部	完成年月日	昭和3年	被災年月日	昭和39年11月13日
被災原因とその状況					
	昭和39年11月13日、日本海および太平洋南部にあった低気圧は15日には中心示度990mbに発達しながら毎時20kmの速い速度で根室東方海上に抜けた。この異状低気圧により網走地方は東～北東の風が強まり瞬間最大風速16.6mを記録した。このため海上は大時化となり最大波高は推定3m以上となった。この激浪のため北防波堤乙部延長約480mにわたって基礎捨石が流出、根固ブロックが破壊された。				
被災断面の寸法 (図-46)	水深 断面の全高	-3.20 5.62	天端高 捨石高	+2.42 1.38	L.W.L ±0.00 壁体高 +1.20 4.24
	捨 石	底 幅 天端幅	13.90	天端高 ノリコウ配	-1.82 外側 1:3 内側 1:2
	壁 体	底 幅	4.85	天端幅 底面高	4.24 -1.82
直立部	ケーソン	寸 法 配合 中 詰	幅4.85×高さ3.03×4.85 コンクリート量22.8m ³ 鉄筋量1.10t 1:2:4 1:7.5:15		前面捨石 外側 肩幅 内側 1.82
	上 部 場 所 打	1:2.5:5			
捨 石 部	捨 石 張 石 根固ブロック 其 の 他	222kg以下			
設計資料	不明				
被災数量	直立部 捨 石 部 其 の 他	堤体のすべり 堤体の傾斜 被覆捨石の散乱 基礎捨石の散乱 根固ブロックの散乱 消波工の散乱	延長479.5m 外側1列延長479.5m		
被災時の自然条件	潮 位 最大平均風速		波 高 瞬間最大風速	H=3.0m (目測), 波向N 16.6m/sec (NE)	
復旧方法	25年のキジア台風により延長480mが、27年10月にもケーソンに被害があったが、昭和28年度場所打コンクリートなどで全長復旧した。今回の復旧は前面に12.5t テトラポッドを設置した。

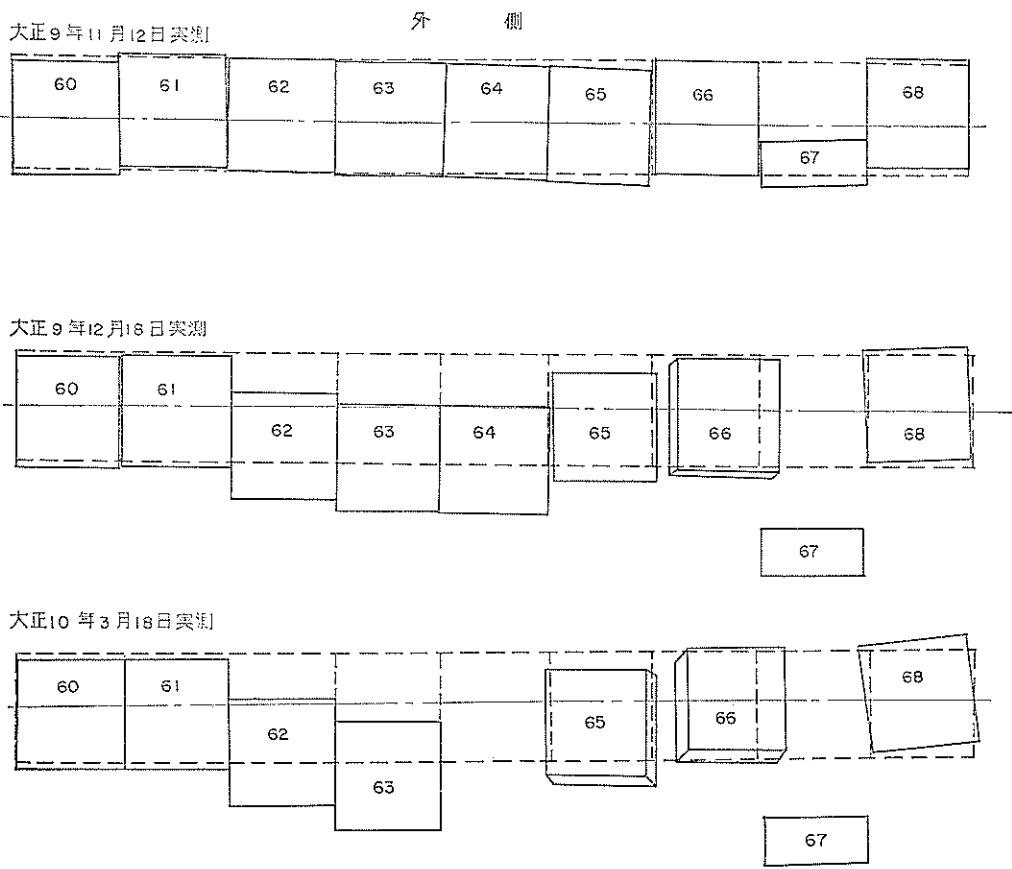
図-57 ケーソン滑動平面図

防波堤名	南防波堤	完成年月日	施工中	被災年月日	大正9年 秋、冬
被災原因とその状況	明治43年起工された南防波堤は大正9年までにブロック基礎部分が完成し、捨石基礎部も一部完成していた。このうち62号～66号ケーソン(基点距545～595m)は図-56のとおりでき上がっていいたが、大正9年の冬期風浪により移動、傾斜した。67、68号の当時先端部のケーソンは中詰未施工のためケーソンが破壊した。				
被災断面の寸法 (図-56)	水深	-14.5	天端高	+0.61	L.W.L ±0.00 H.W.L
	断面の全高	15.15	捨石高	7.27	壁体高 7.88
	捨 石	底 幅	49.7 (164尺)	天端高	-7.27 (24尺)
		天端幅	24.2 (80尺)	ノリコウ配	外側 1:2 内側 1:1.5
	壁 体	底 幅	10.6	天端幅	10.6 底面高 -7.27 前面捨石 外側 9.09 肩幅 内側 4.54
直立部	ケーソン	寸 法	幅10.6×高さ7.88×10.1 (35尺) (26尺) (33.31尺)		
		配 合	1:0.2 (火山灰):2.1:4.2		
		中 詰	1:1.0 () :5.5:11.0		
	上 部 打	1:2.5:5.0			
捨 石 部	捨 石	40kg(0.5尺 ³)以上の割栗石			
	張 石				
	根固ブロック	幅1.2m×長さ4.2mの異型ブロック、24.4t (11.2m ³)			
	そ の 他				
設計資料	不明(捨石とケーソンの摩擦係数は0.7を考えていたと思われる)				
被災数量	直立部	堤体のすべり	施工中のケーソン5箇の滑動、傾斜		
		堤体の傾斜			
	捨 石 部	被覆捨石の散乱			
		基礎捨石の散乱			
		根固ブロックの散乱			
		消波工の散乱			
	そ の 他				
被災時の自然条件	潮 位	+1.53m (5尺)	波 高	H=7.5m (25尺), 波向NW (12月4日実測)	
	最大平均風速		瞬間最大風速	50m/sec (最強風)	
復旧方法	ケーソン新設はめこみ。

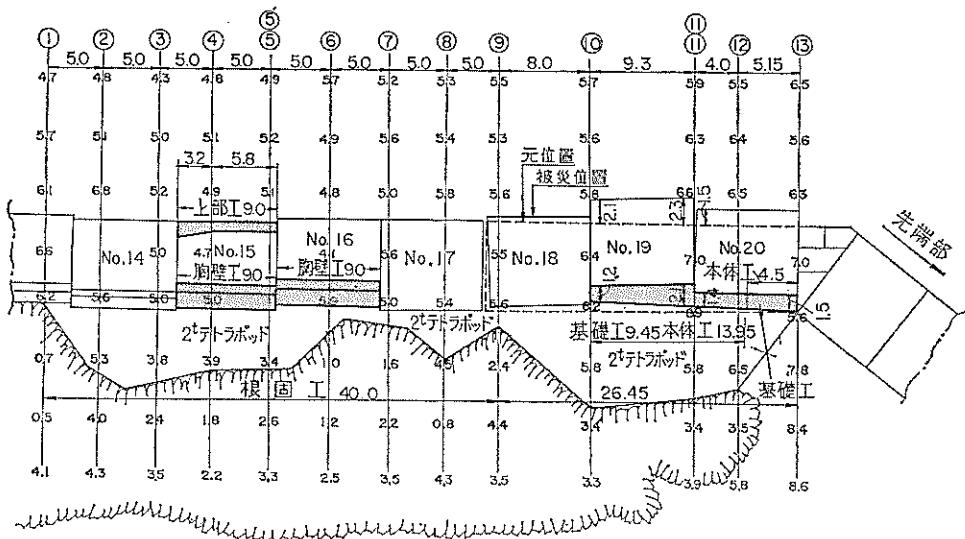
図-72 34年災平面図

防波堤名	東防波堤		完成年月日	昭和34年		被災年月日	昭和34年 9月26~27日	
被災原因と その状況	9月26日18時より台風15号の影響により南東の風が次第に強まり27日3時~4時には風速20m/secとなり、激浪が東防波堤に押し寄せた。このためケーソン3箇が滑動、胸壁コンクリート18mが崩壊、場所打コンクリート9mにき裂を生じた。(ケーソンNo.15~19号は33年度、20号は34年度に据付、被災時は全断面完成していた)							
被災断面の 寸法 (図-71)	水深	-7.5	天端高	+4.2	L.W.L	±0.00	H.W.L	+1.4
	断面の 全高	11.7	捨石高	2.5		堤体高	9.2	
	捨 石	底 幅	天端高			-5.0		
		天端幅	ノリコウ配			外側	内側	
	壁 体	底 幅	7.5	天端幅	7.3	底面高	-5.0	前面捨石 外側 肩幅 内側 2.0
直立部	ケーソン	寸 法	幅7.5×高さ6.0×9.0					
		配 合	1:2:4					
		中 詰	砂石					
	上 部	場 所 打						
捨 石 部	捨 石	中割石	30~60kg					
	張 石							
	根固ブロック							
	そ の 他	前面に1t五脚コンクリートブロック						
設計資料	$H=3.1m$, $\beta=0^\circ$, 広井式による碎波压							
被災数量	直立部	堤体のすべり	ケーソン3箇(No.18, 19, 20)が0.5~2.1m					
		堤体の傾斜						
	捨 石 部	被覆捨石の散乱						
		基礎捨石の散乱						
		根固ブロックの 散乱						
		消波工の散乱						
	そ の 他	バラベットの破壊18m, 上部工の一部にき裂						
被災時の 自然条件	潮 位	+0.93~+1.25m		波 高	$H_o=6.5m$, $T=9.7sec$, 前面波高 4.0m(推算値)			
	最大平均風速	20m/sec		瞬間最 大風速				
復旧方法	移動のまま前面に注入コンクリートで拡幅、根固として2tテトラポッドを施工。復旧施工中に再被災。図-70は滑動していない甲部の断面図である。

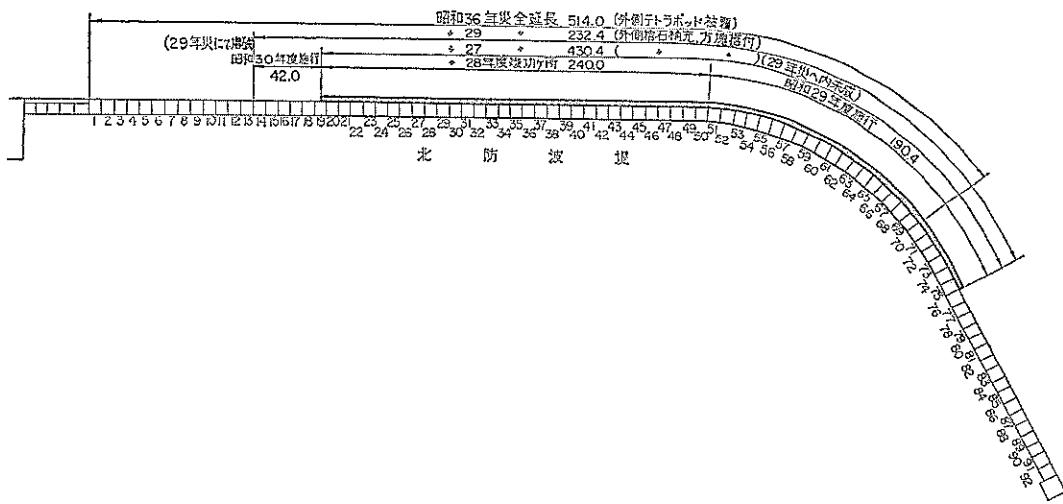
図-88 被災位置図

防波堤名	北防波堤	完成年月日	昭和11年	被災年月日	昭和27年10月23日
被災原因とその状況	10月23日の低気圧により、風速は最大平均風速19.9m/secを記録、これに伴い、激浪が北防波堤に激突、堤体上部工が破壊、根固ブロック、根固石が散乱する被害を受けた。				
被災断面の寸法 (図-86)	水深 断面の全高	-10.2 12.0	天端高 捨石高	+1.8 2.8	L.W.L ±0.00 壁体高
	捨石	底幅 天端幅	39.0	天端高 ノリコウ配	-7.4 外側 1:3 内側 1:1.6
	壁体	底幅	8.5	天端幅 底面高	7.9 -7.4
直立部	ケーソン	寸法 配合 中詰	幅8.5×高さ8.0×7.5		
	上部場所打				
捨石部	捨石 張石 根固ブロック その他	60~100kg(小割石) . 外側 異型方塊、内側 18t(3.7×1.5×1.5)			
設計資料	不明				
被災数量	直立部 捨石部	堤体のすべり 堤体の傾斜 被覆捨石の散乱 基礎捨石の散乱 根固ブロックの散乱 消波工の散乱 その他	1,161 m ³ 延長430m 204個延長430m, 6~22m飛散 上部工18m延長7.1m		
被災時の自然条件	潮位 最大平均風速	19.9m/sec(NNE)	波高 瞬間最大風速	H=3.5m(推定) 26.4m/sec(NNE)	
復旧方法	旧方塊100個、新しく104個を造って据付(28年度施工)。29年5月にも被災し、27年災と合併で復旧している。

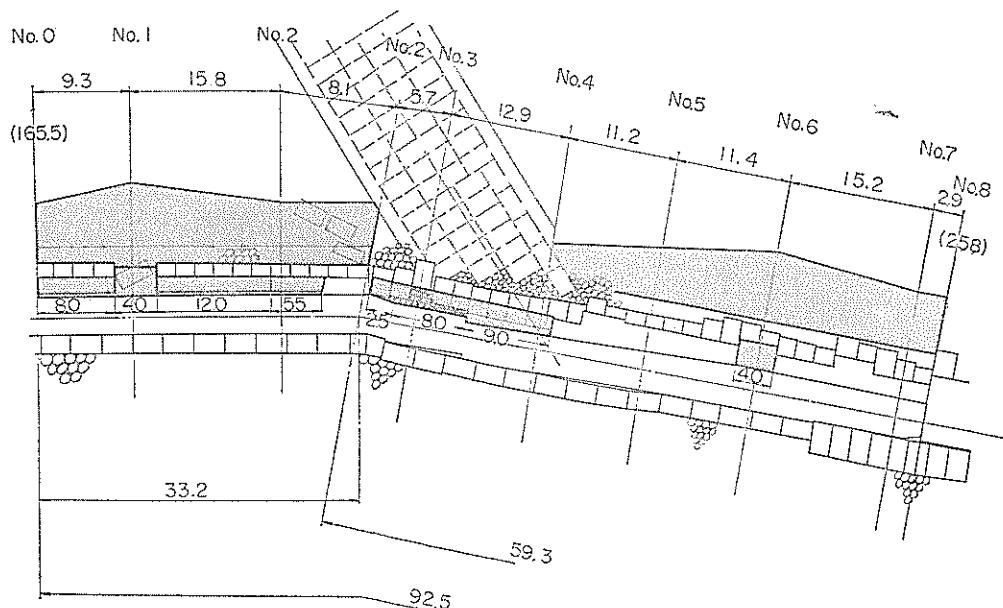
図-108 被災平面図

防波堤名	南防波堤		完成年月日	昭和14年		被災年月日	昭和32年2月～4月							
被災原因と その状況	2月11日～14日、3月30日～4月2日までの異常な冬期風浪により、南防波堤基点距165.5m～258m間、延長92.5mにわたり基礎捨石の散乱および根固コンクリートの欠壊、流出の被害を受けた(21年災を24年度に復旧したところである)。													
被災断面の 寸法 (図-93)	水深	-3.0	天端高	+2.1	基準面	T.P	H.W.L							
	断面の 全高	5.1	捨石高	3.3		壁体高	1.8							
	捨 石	底 幅	2.0		天端高	+0.30								
		天端幅		ノリコウ配	外側	1:2.5								
				内側	1:2									
	壁 体	底 幅	4.0	天端幅	4.0	底面高	+0.3	前面捨石 肩幅 外側 内側 3.2 2.0						
直立部	場所打	寸 法	コンクリート場所打 幅4.0m 厚さ1.8m											
		配 合												
		中 詰												
	上部場所打													
捨 石 部	捨 石													
	張 石													
	根固ブロック	3.2×2.0×1.6												
	そ の 他													
設計資料														
被災数量	直立部	堤体のすべり												
		堤体の傾斜												
	捨 石 部	被覆捨石の散乱	497m ³ 延長92.5m											
		基礎捨石の散乱												
		根固ブロックの 散乱	港外側16個 延長33m											
		消波工の散乱												
	そ の 他													
被災時の 自然条件	潮 位				波 高									
	最大平均風速	15m/sec以上(W～NW)			瞬間最大風速									
復旧方法	場所打コンクリートなどで原形に復旧。

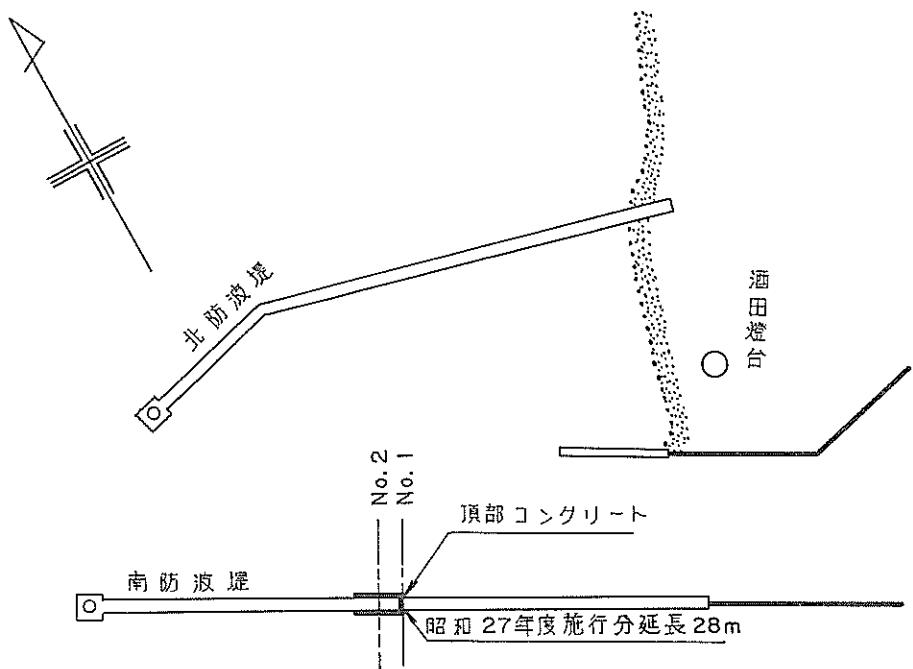
図-135 被災位置図

防波堤名	南防波堤	完成年月日	昭和初期	被災年月日	昭和24年10月30日			
被災原因と その状況	昭和24年10月30日の台風による激浪のため、南防波堤基部から420mの箇所が延長60mにわたり、捨石ならびに12t方塊の散乱、上部工コンクリートの一部が破壊した。また、港内側も捨石が散乱したので捨石を補給した。							
被災断面の 寸法 (図-136)	水深	-6.00	天端高	+2.70	L.W.L ±0.00 H.W.L +0.70			
	断面の全高	8.70	捨石高	2.00	壁体高 6.70			
	捨 石	底 幅		天端高	-3.96			
		天端幅		ノリコウ配	外側 1:3 内側 1:2			
	壁 体	底 幅	5.46	天端幅	5.46	底面高	-3.96	前面捨石 肩幅 外側 5.64 内側 3.82
直立部	寸法 ブロック	甲 1.83×1.83×1.52 乙 2.73×1.83×1.52						
	配 合							
	中 詰							
捨 石 部	上 部 場 所 打							
	捨 石							
	張 石							
	根固ブロック							
	そ の 他							
設計資料								
被災数量	直立部	堤体のすべり						
		堤体の傾斜						
	捨 石 部	被覆捨石の散乱	457 m ³ (750kg)	延長28m(27年度施工量)				
		基礎捨石の散乱	821 m ³ (375kg)	" 28m "				
		根固ブロックの 散乱	7 個	" 28m "				
		消波工の散乱						
	そ の 他	上部工コンクリート	105 m ³					
被災時の 自然条件	潮 位			波 高				
	最大平均風速				瞬間最大風速			
復旧方法	原形復旧。

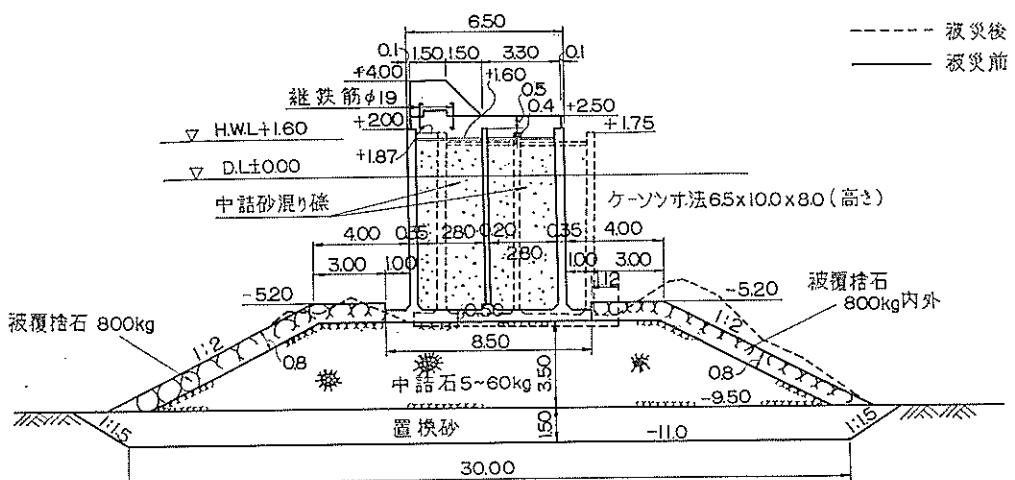
図-267 西防波堤被害状況図

れているが、今回の集計例から一つはっきりといえることは上部工が連続していないことによる不利である。妻鹿西防波堤の例は3.5でも述べたように、現行設計法で計算する限りはより不安定なペラペット部までの全断面完成部が滑らず、蓋コンクリートまでの完成断面(11函)がすべて滑っている。しかも上部工完成断面の上部工施工目地は1函ごとに切ってありエラスタイトを介して連続していたが、この連続面に明らかに移動に対し抵抗したと思われる圧縮破壊の跡が見られた。
