No. 84 Sept. 1969

港湾鋼構造物の腐食調査（第2報）

運輸省港湾技術研究所

**Corrosion Surveys of Steel Structures at Suma Coast
and Yasuki, Moji and Hakata Harbors**

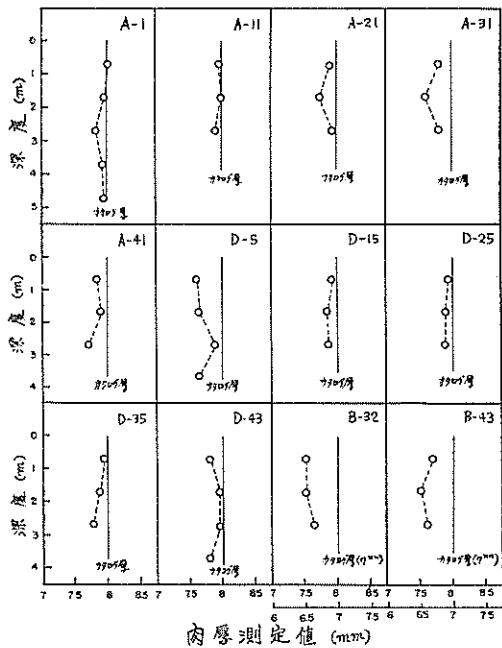
図3-27 須磨船積桟橋鋼管杭の肉厚
(超音波式共振厚み計による)

厚を現地で測定した結果は表3-3～表3-5の通りである。ただし、探触子B、Cではほとんど良好な共振波形が厚み計本体のブラウン管面に出なかったので、表3-3～表3-5に示す鋼管杭の現有肉厚は探触子Aによる測定値である。なお、表3-3の欄で横線が引いてあるのは良好な共振波形が出なくて測定不能のところであり、また空白のところは泥層中のため測定を行わなかったところである。表3-4より各杭の現有肉厚とカタログ厚の関係を図示すると図3-27のようになる。

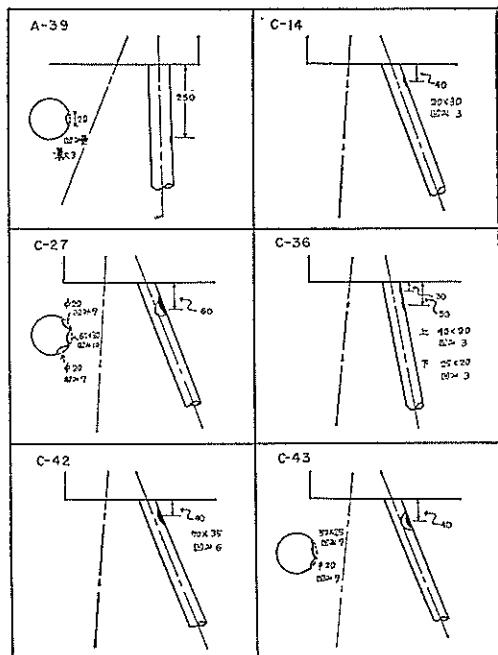
図3-29 鋼管杭損傷箇所(1)

からわかるように鋼管杭は海水面下である。潜水夫による鋼管杭の観察結果は表3-6、図3-29、図3-30の通りである。表3-6で“異常なし”というのは鋼管杭表面に凹み、きずなどの変形がなく使用前の正常な状態に保たれていることを指す。これに対して“へこみを認める”というのは図3-29、図3-30に示すようなへこみが鋼管杭の表面に認められたことを意味する。また鋼管杭表面には(2)に示すような付着物が1層程度付いているが発錆はほとんど肉眼では認められなかった。

(6) 表3-6および図3-29、図3-30に示すように钢管杭の海水中にはへこみが観察された。へこみが認められたのは外側(直杭、A列)に1本、内側(斜杭、B、C列)に13本である。このようにへこみがほとんど内側2列の斜杭に集中したことおよび斜杭のへこみは全て上側であることから、B、C列のへこみは施工時に何か上からぶつけたために生じたものと思われる。これに対して外側、直杭にはA-39のみに1カ所へこみがあるが、このへこみは桟橋に接岸する船の方向にある。したがってA-39のへこみは施工後船などがぶつかって生じたものと思われる。このような損傷箇所に潜水夫が近づいて調査したところ単なるへこみで腐食による被害はまったくないことが確認された。

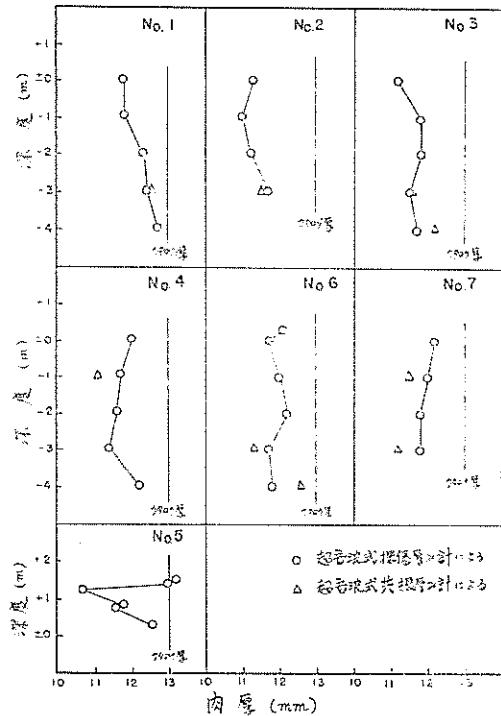
図4-20 安来港(-4.5m岸壁、35yr)
における鋼矢板肉厚

超音波式探傷厚み計と超音波式共振厚み計による鋼矢板の現有肉厚測定結果は-4.5m岸壁では表4-2、-3m岸壁では表4-3の通りである。表4-2、表4-3より腐食量を算出してみると表4-4~表4-6のようになる。表4-4~表4-6より現有肉厚と初期肉厚の関係を図示してみると図4-20、図4-21の通りである。

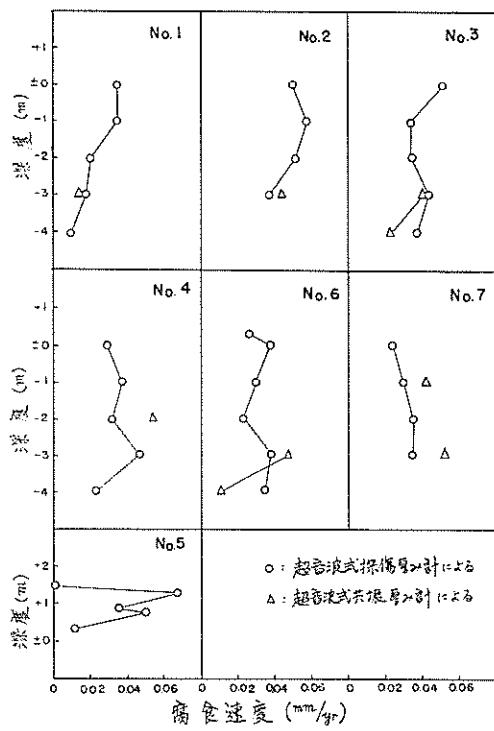
図 4-22 安来港 (-4.5m 岸壁, 35 yr) における
鋼矢板腐食速度

カタログ厚を初期肉厚として算出した肉厚減量を腐食期間 35 年で割って平均腐食速度を求めてみると、厚み計の区別なく -4.5 m 岸壁と -3 m 岸壁とも 0.02 mm/yr ~ 0.05 mm/yr となる。また鋼矢板の凹凸による相違もよく見られない。表 4-7 に示すように安来港調査岸壁が接する海水は宍道湖の潮水によって希釈されて含塩分

量は普通海水の約半量である。しかし均一に希釈されていて深度による塩分量の相違はない。したがって安来港のように海水が潮水によって希釈されてもその希釈が均一であれば鋼矢板の凹凸、深度の区別に大して関係なく鋼矢板の海水中の腐食量（海側からの腐食量と陸側からの腐食量との和）は 0.02~0.05mm/yr である。

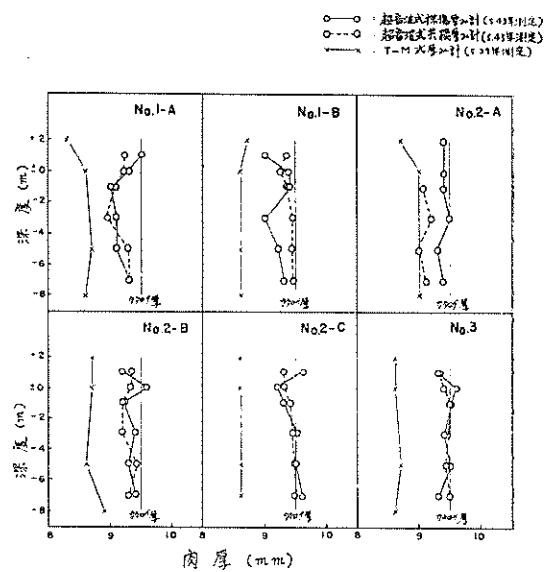
図 5-34 3種類の厚み計による測定肉厚の比較
(門司港田の浦3岸壁について)

田の浦3岸壁の肉厚測定が昭和39年にT-M式厚み計を用いて行なわれている。測定の対象は3コのセルと2コのアーチで、測定深度は $+2\text{m}$, $\pm 0\text{m}$, -5m , -7m の4深度である。さらに4年経過した昭和43年に超音波式探傷厚み計と超音波式共振厚み計による肉厚測定が行なわれたので3種類の厚み計による肉厚測定値を比較してみた。ただし、T-M式厚み計では探触子が大きいので1回の測定で対象鋼矢板の所定の深度の肉厚が求められるが、超音波式厚み計では探傷厚み計も共振厚み計もそれぞれ探触子が小さい($\phi 50\text{mm}$)ので図5-8に示すように所定の深度で①, ②, ③点について測定した。このためここで示す各深度毎の超音波式厚み計による測定値は①, ②, ③における測定値の平均値である。また超音波式厚み計による測定深度は $+1\text{m}$, $\pm 0\text{m}$, -1m -3m , -5m , -7m の6深度である。同一地点における3種の厚み計による測定肉厚を比較すると図5-34のようになる。図5-34によればT-M式厚み計で測定した鋼矢板肉厚はT-M式厚み計よりもさらに4年後に超音波式厚み計で測定した鋼矢板肉厚より $0.5\sim 1\text{mm}$ 小さい。すなわちT-M式で求めた鋼矢板の腐食速度は超音波式厚み計で求めた腐食速度より大きいことになる。一方超音波式厚み計2種による測定肉厚は比較的近似している。次にカタログ厚からの肉厚減量をみてみるとT-M式厚み計では大体 1mm 減少(経過期間: 5年)しているが、超音波式厚み計では $0.2\sim 0.5\text{mm}$ 程度減少(経過期間: 9年)している。ここでは鋼材片の切り取りを行なっていないのでどちらの肉厚が実際の値を示してい

るのかはっきりしない。

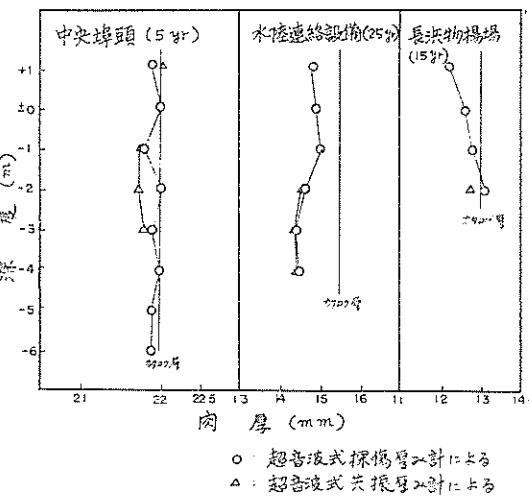
図 6-20 博多港における鋼矢板肉厚

調査鋼矢板の腐食速度は表6—8(超音波式探傷厚み計による)、表6—9(超音波式共振厚み計による)に示されている。ただし、ここでいう腐食速度は海側からの腐食速度と陸側からの腐食速度との和である。表6—8によれば鋼矢板の腐食速度は0.05mm/yr以下である。一方、表6—9によっても鋼矢板の腐食速度は0.06mm/yr以下である。切り取り鋼材片についての肉厚測定が行なわれていないので精度がはっきりしないうらみがあるが、調査鋼矢板の腐食速度は0.06mm/yr以下と推定される。

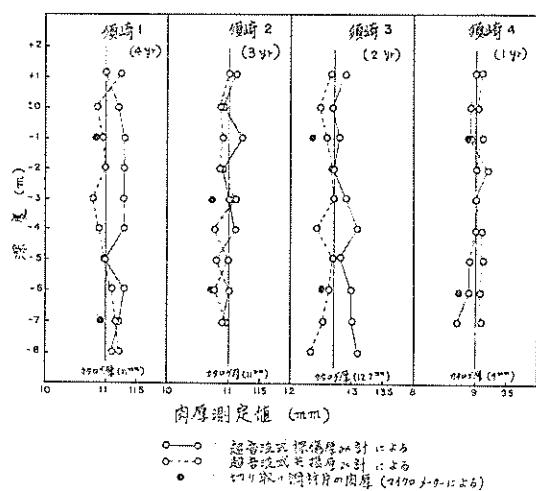
図 6-21 博多港における钢管杭の肉厚

これに対して調査钢管杭の経過期間が表6—2のように5年未満であるため钢管杭の腐食速度は算出せずに肉厚減少量の算出にとどめた。調査钢管杭の肉厚減少量は表6—12(超音波式探傷厚み計による)、表6—13(超音波式共振厚み計による)に示されている。表6—12、表6—13によれば肉厚減少量は±0.4mmの範囲にあり、とくに超音波式探傷厚み計による須崎No.1とNo.3ではほとんど−0.2～−0.3mm(すなわち、0.2～0.3mmの肉厚増加)となっている。経過期間が5年未満であるため厚み計による測定誤差や初期肉厚の誤差などのため結局耐候鋼の材質効果ははっきりしない。
