No. 139 June. 1972

港湾鋼構造物の腐食調査(第8報)

(塩釜港、伏木港および須磨船積棧橋における腐食調査)

**Corrosion Survey of Steel Structures at Harbors (8th Report)**  
**Corrosion Surveys of Steel Sheet Pile Structures at**  
**Shiogama, Fushiki Harbors and Suma Landing Bridge**

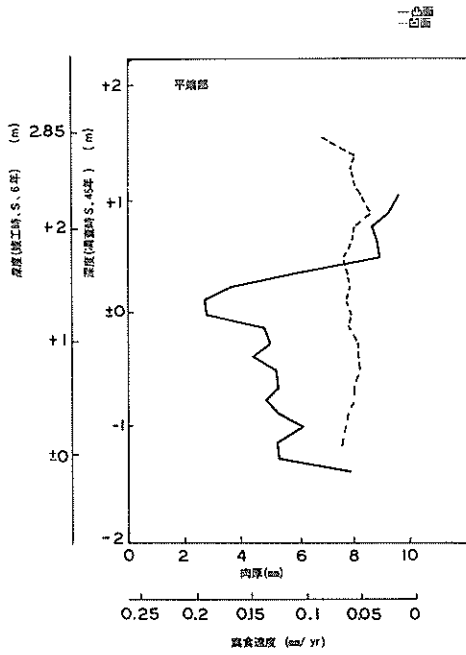
図 2-10 鋼矢板の腐食量 (鋼矢板 No.14, 重量測定による)

ているおり、昭和45年には表2-10のように先端付近では1~1.5m位沈下していることから沈下量の大半は施工後比較的早い期間に起ったものと推察される。沈下の模様を図2-17に示す。この結果、たとえば鋼矢板板14では建設時には+1.75mの深度にあった鋼矢板部分は地盤沈下のために昭和20年以前には+1.75 - 0.95 = +0.80mと変り、昭和45年には+0.50mとなったことになる。鋼矢板板14では+0.5mから+0.2~±0.0mにかけて凸面の肉厚が急減しているが(図2-10)、板6, 8,

10, 12でも大体同様の傾向が認められる(図2-12)。一方、沈下量の少ない板27~板36については肉厚測定をしていないが、観察したところでは水面上の鋼矢板凸面の肉厚のみが急減する傾向は見られなかった。したがって、沈下量の大きいところの鋼矢板凸面に見られる+0.5m以下で腐食が集中する傾向は予め水面上で肉厚減少した鋼矢板が沈下したものではなく、むしろ+0.5m以下に沈下してから発生したものと考えられる。図2-10のように鋼矢板岸壁の断面方向は凸面、深度方向は平均干潮面(塩釜港では+0.78m)直下付近が腐食が大きいとき、中埠頭のように沈下が起ると沈下に応じて平均干潮面直下付近を通過して行くことになる。したがって、先に述べたように中埠頭における鋼矢板の腐食傾向を考えると沈下速度が問題となるが、図2-17に示す沈下状況より見ると比較的短期間で沈下の大半が終ったようである。また建設当初は-4.6mの水深が保たれていたが次第に埋没して調査時のように-2~3mとなったのであろう。したがって、水深が設計水深に近い頃に沈下の大半が進み沈下があまりひどくなる頃には水深も浅くなったように考えられる。このように考えると中埠頭における鋼矢板の腐食傾向は安来港-3.0m物揚場、函館港海岸町A岸壁の鋼矢板と同じく、先に分類した腐食傾向(b)に該当する。

してみると表2-6のようにになった。このときの切断箇所は-1~-2 mで腐食速度は0.03~0.08 mm/yr(両面)である。この結果、-1 m以下では鋼矢板はあまり腐食しておらず10 mm前後の肉厚が現存していると考えられるので、改造計画では-1 mのところまで切断して-1 m以下の鋼矢板はすべり止めの恰好で残されることになった。その後、改造時に調査してみると凸面、凹面の腐食傾向は図2-10のように、側面の腐食傾向は図2-11のようになる。すなわち、凸面の腐食速度(両面)は+0.5 m以上では0.05 mm/yr以下であるが、+0.5~±0.0 mにかけて急増して0.2 mm/yrとなり深度が下るにつれて漸減して行き-1.5 m付近では0.05 mm/yr位となる。これに対して、凹面および側面の腐食速度は深度方向でほとんど大差なく何れも0.05 mm/yr程度である。

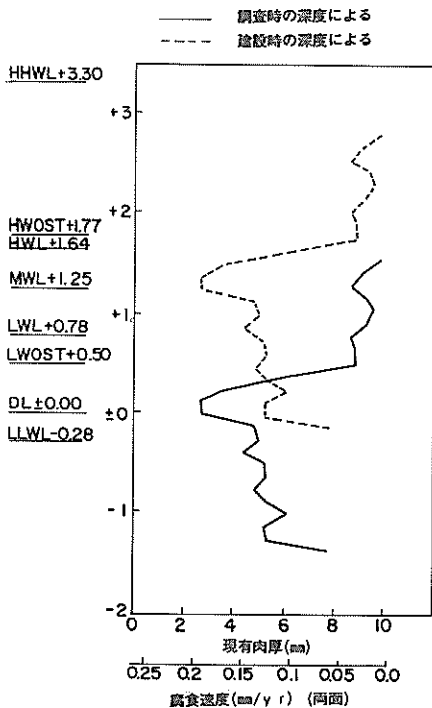
図2-18 塩釜港中埠頭の腐食傾向と潮位の関係

塩釜港中埠頭における鋼矢板凸面の腐食量と塩釜港潮位との関係を示すと図2-18のようになる。一方、恵曇港2号岸壁における鋼矢板凸面の腐食量と恵曇港潮位との関係は図2-19のようになる。ただし、恵曇港の潮位として恵曇港に近い境港の潮位を示す。

ってくる。図2-19の値は35年間で穴があいたとしたときの腐食速度であるが、実際には12年間で穴があいたのではないかと推定される。もしそうだとすれば、腐食速度は  $10 \text{ mm}/12 \text{ yr} = 0.83 \text{ mm/yr}$  となる。この結果、恵曇港2号岸壁の凸矢板の腐食傾向は平均干潮面直下付近のみの腐食速度が異常に大きいものとなる。このように恵曇港2号岸壁の鋼矢板では凸面に腐食が集中する深度は平均干潮面から30cm位下までの範囲である。これに対して、塩釜港中埠頭では地盤沈下があり調査鋼矢板の沈下量は  $0.6 \sim 1.5 \text{ m}$  である。図2-17を参照してみると凸面で腐食量が急増した深度は調査時では  $+0.5 \sim \pm 0.0 \text{ m}$ 、昭和20年では  $+0.79 \sim +0.22 \text{ m}$ 、昭和6年では  $+1.74 \sim +1.24 \text{ m}$  である。たまたま建設当初の潮位間にあった箇所は39年後の調査時の腐食箇所が位置しているため、沈下を考慮しなくて設計深度のみによれば鋼矢板の腐食が大きい深度は潮位間であると考えられ勝ちである。しかし、建設後地盤沈下が起ったため腐食が大きい箇所が潮位間にあったのは10年未満に過ぎず大半は平均干潮面下にあったことになること、また仮りに建設後10年未満の間に潮位間の腐食が大きかったとすると腐食の大きいのは凸面のみで凹面、側面の腐食がひどくないことが説明できなくなること、沈下の少ない地点では潮位間に大きな腐食が見られないこと、などから、塩釜港中埠頭における調査鋼矢板凸面に腐食が集中した深度は平均干潮面下と考えられる。

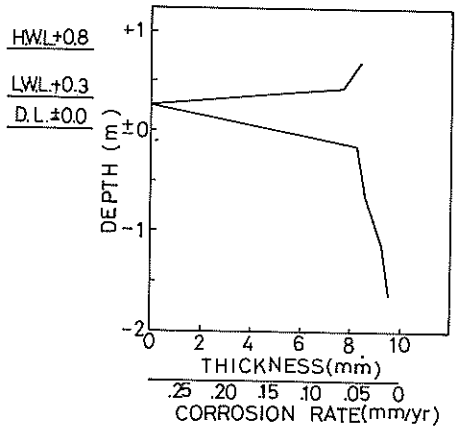
図2-19 恵曇港2号岸壁における鋼矢板腐食傾向(凸面)と潮位

図2-19によれば、恵曇港2号岸壁の鋼矢板凸面の腐食量は平均干潮面直下で急増しており腐食速度は  $0.3 \text{ mm/yr}$  近くになる。ただし、 $+0.25 \text{ m}$  は穴があいているがこの穴が何年間であいたのかによって腐食速度は異な

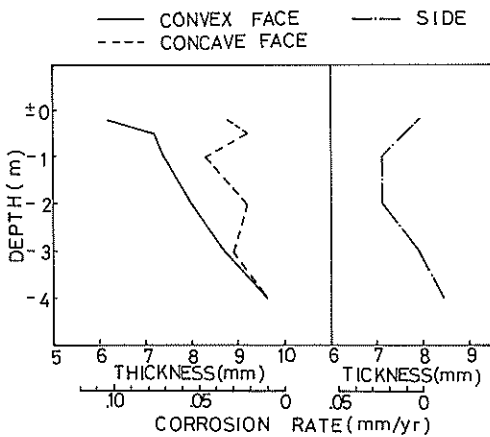
図 3-7 伏木港左岸 3号岸壁鋼矢板の腐食傾向 (超音波式探傷厚み計(水中用)による)

伏木港左岸 3号岸壁における鋼矢板の腐食傾向は図 3-7, 8の通りである。図 3-7, 8に見られるように凸面の腐食速度はコンクリート直下付近が大きく深度が下るにつれて腐食速度は漸減している。これに対して、側面、凹面の腐食速度は何れも深度方向によって大差な

く小さい。3号岸壁ではコンクリート被覆が-0.2mまで下がっているため凸面の腐食速度はコンクリート直下付近が最大となっている。この結果、調査鋼矢板の腐食傾向は先に提案した鋼矢板の腐食傾向(b)に相当する。

のに対してコンクリート下端が-2.0 cmまで下がっており、凸面の最大腐食箇所と潮位の関係が明示されない。これはコンクリート中鋼矢板がカソードとなるためコンクリート直下の海水中鋼矢板凸面にマクロ腐食が集中することになるが、このような例としては富山港-3 m物揚場の鋼矢板がある。

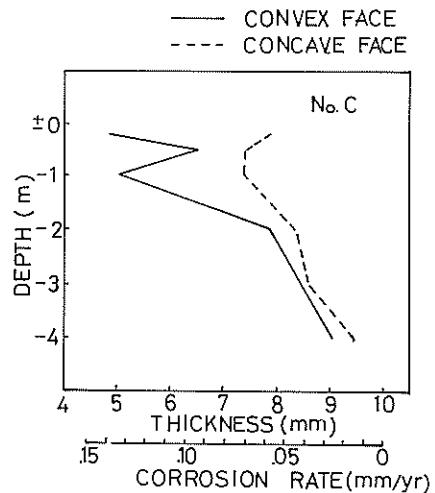
図 3-8 伏木港左岸 3号岸壁鋼矢板の腐食傾向 (重量測定による)

近が 0.1~0.13 mm/yr で深度が下るにつれて漸減し-4 m では 0.025 mm/yr 位になる。これに対して側面、凹面の腐食速度は 0.05 mm/yr 以下である。

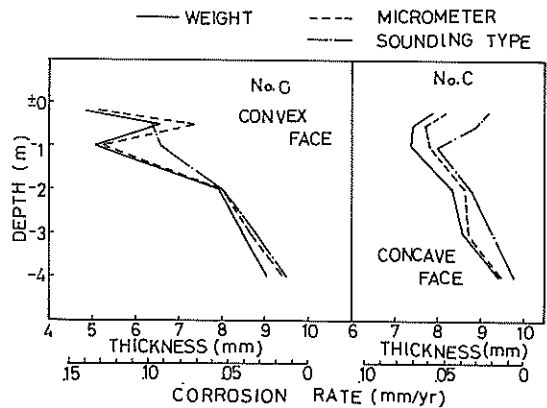
図 3-10 測定法の比較

伏木港左岸 3号岸壁の鋼矢板腐食調査では測定地点 C において i) 切り取り後の重量測定、ii) 切り取り後の肉厚測定、iii) 切り取り前の超音波式探傷厚み計(水中用)による肉厚測定の三通りを同一箇所について行なった。図 3-10 に三通りの測定法による測定値を比較してみる。図 3-10 によれば、凸面では+1.0 m の深度で破壊

測定値と非破壊測定値間に 0.03~0.04 mm/yr の差が見られるがその他の深度では両者の差は 0.01 mm/yr もしくは 0.01 mm/yr 以下である。これは写真 3-3 に示すように凸面の+1.0 m の鋼矢板面(海側)はかなりの凸凹があるためであろう。一方、凹面では非破壊測定値は重量測定と肉厚測定による破壊測定値間の中間にあり、むしろ重量測定結果に近似しており両者の差は 0.01 mm/yr 程度である。

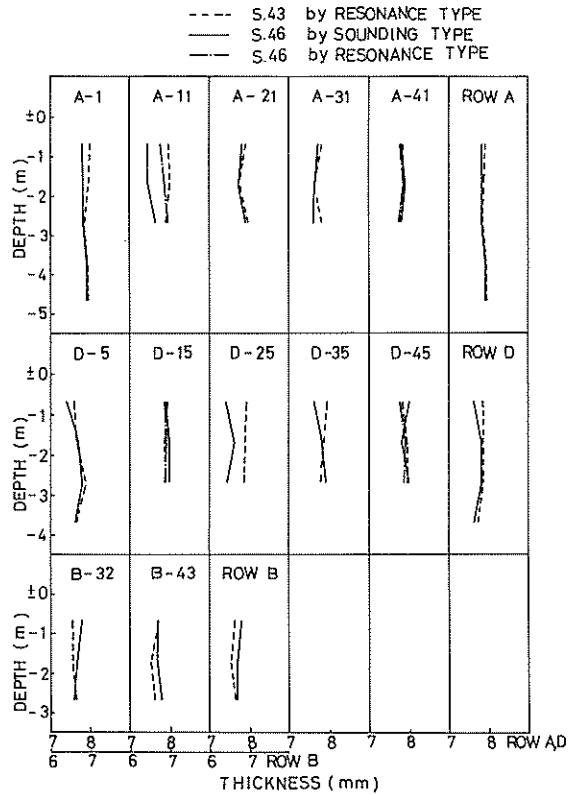
図4-6 須磨船積棧橋基礎鋼管杭の測定肉厚

表4-3より杭毎の超音波式探傷厚み計と超音波式共振厚み計による測定肉厚を示すと図4-6のようになる。比較のために昭和43年に超音波式共振厚み計による値も図4-6に示す。図4-6に見られるように調査鋼管杭の測定肉厚は昭和43年と昭和46年とではほとんど差がない。なお、A-11とD-25では昭和46年の超音波式探傷厚み計による測定肉厚と昭和43年の超音波式共振厚み計による測定肉厚間には0.4~0.5mmの差がある。このうち、A-11については昭和46年に超音波式共振厚み計でも肉厚を測定したところ、昭和43年の測定肉厚と大差をなかった。また、B列では昭和43年(超音波式共振厚み計)の測定肉厚より昭和46年(超音波式探傷厚み計)の測定肉厚の方が0.2~0.3mm大きいところがある。したがって、D-25やB-32, 43についても昭和46年に超音波式共振厚み計による肉厚測定を行なってみたら計測誤差かどうかははっきりしたと思われる。

図4-6に示すように調査鋼管杭の肉厚は深度方向によってほとんど変わらず、肉厚減少量も小さい。もちろん、鋼管杭は断面が円形で鋼矢板のように凸凹がないため腐食傾向を鋼矢板と直接比較できないが、肉厚減少量が小さく、さらに深度方向で変化がない点では調査鋼管杭の腐食傾向は鋼矢板の腐食傾向(c)に類似しているといえよ

図4-6によれば調査鋼管杭の肉厚減少量は0.1~0.2mm程度のところが多く、中には0.3~0.4mmのところもある。8年間の平均腐食速度(両面)を算出してみると前者は0.01~0.02mm/yr, 後者は0.04~0.05mm/yrとなる。
