TECHNICAL NOTE OF
THE PORT AND HARBOUR RESEARCH INSTITUTE
MINISTRY OF TRANSPORT, JAPAN

No. 149 Dec. 1972

海岸堤防の劣化指標について

Apparent Wasting Index of Embankment (Seawall)

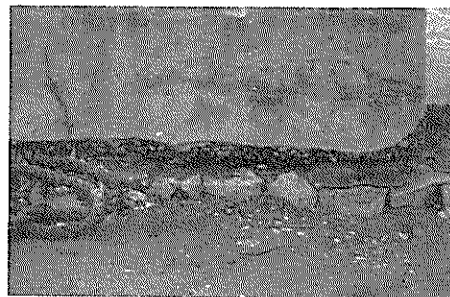
根固石の一部移動が見られる。間知石積のため目地コ
ンクリートははくりし、全長のうち2箇所の間知石が2
個抜け出しており裏込の吸出しはあると考えられるが、
水叩の陥没等外見では表われていない。波返しコンクリ
ートは貧配合で全体に摩耗大、骨材の露出が見立つ、天
ばは道路となっているため凹凸がはげしく、波返し背後
は越波による洗掘を受けている。

写真 - 5.31 波返し工接続部の損傷

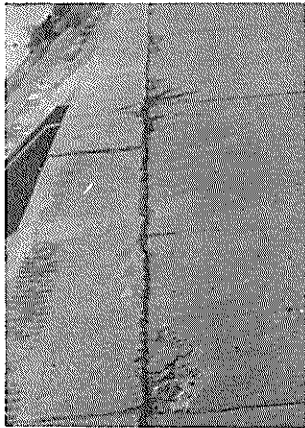
ック10mの中央(5m)にクラックがあり、天ばの約20m区間の軟弱地盤部において、2cm~3cmの沈下あり、コンクリートの隅角部が欠け断面方向に大きなクラックがある。裏のりは軟弱地盤部において肩の部分で3cm程開きがある。

写真 - 5.34 天ば工の沈下, 角欠け

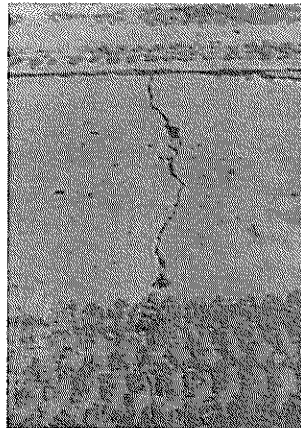
写真 - 5.35 表のり工のクラック

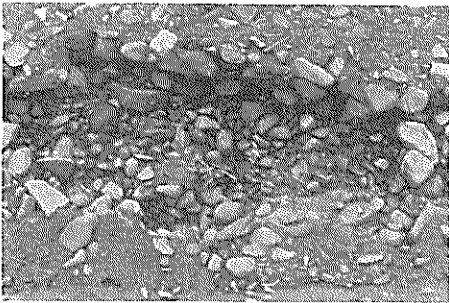
写真 - 5.64 表のり工小段部のコンクリートの損傷

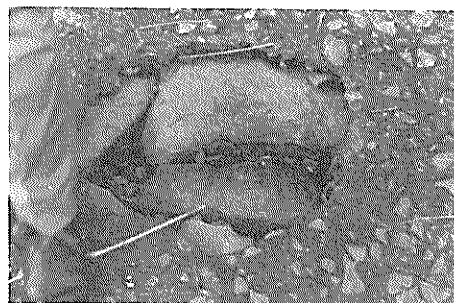
写真 - 5.65 表のり工小段部の内部捨石の露出

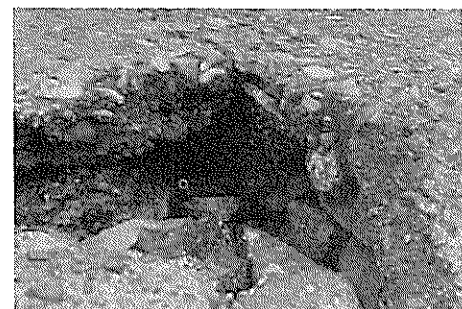
表のりコンクリートの質配合が目立つ、根固小段部コンクリートに深さ0.5m、幅0.5m、長さ2.5m程の穴あきあり、法面上部にも深さ0.3mの穴あきが見られる。根固小段に法線平行に大きいクラックあり、屈曲部小段

写真 - 5.69 表のり小段部のコンクリートの損傷

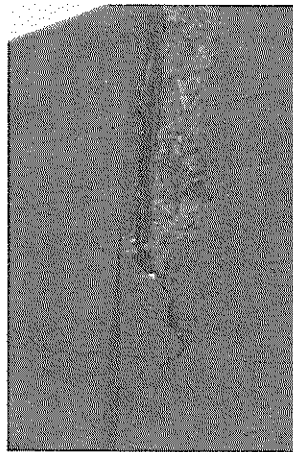
写真 - 5.75
胸壁の目地の角欠け（鉄筋の露出）

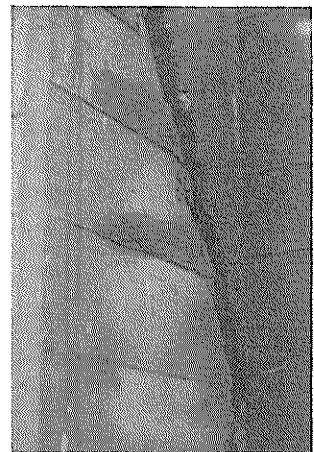
写真 - 5.76
隅角部のコンクリートの割れ

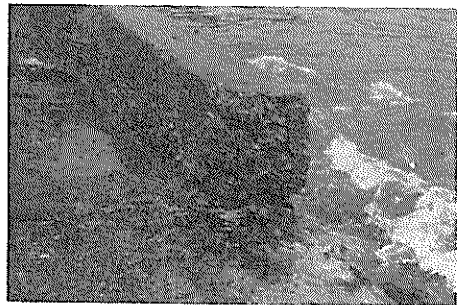
岩盤上に直接コンクリート壁体を場所打しているため、岩盤との接続部が欠けている。波返しコンクリートに無数のクラックあり、昭和12～13年の施工で貧配合と見られる。天ばの沈下は2cm程度で一部にクラックがある。

写真 - 5.80 波返し工の損傷

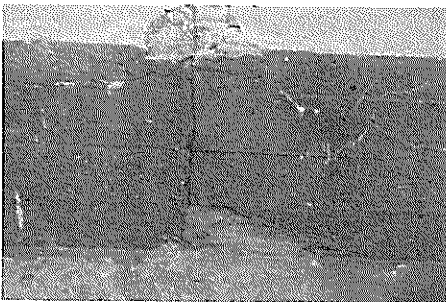
写真 - 5.81 波返し工目地の損傷, クラック

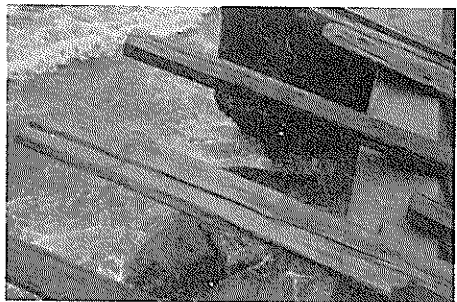
写真 - 5.82 岩盤との接続部の欠け

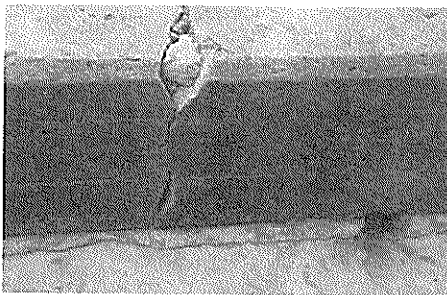
損傷もあり、大きいクラックが法線水平方向および直角方向にある。波返しに7mピッチでクラックがある。水叩には12cmの陥没あり裏込の吸出しが予想される。バラベットに平行にクラックがある。

写真 - 5.89 波返し工のクラック, 損傷

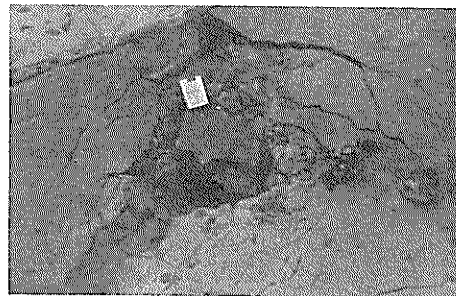
写真 - 5.90 水叩工の沈下, 損傷

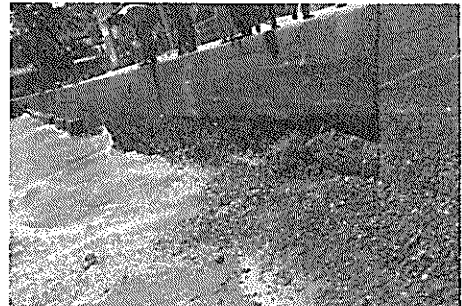
コンクリートの下部は摩耗激しく、骨材が露出し穴あきもある。一部災害復旧で腹付をした部分がある。1ブロック長8mで2～3本のクラックが見られる。道路面は穴、水溜りがあり3～4cmの沈下がある。クラックは無効にある。

写真 - 5.110 前面コンクリートの損傷

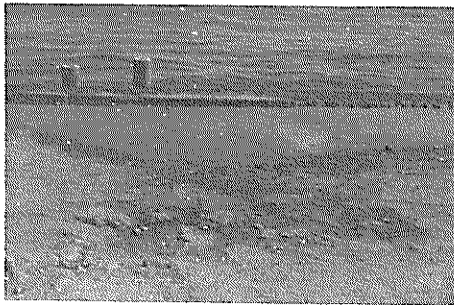
写真 - 5.111 水叩工(路面)の沈下, 損傷による水溜り

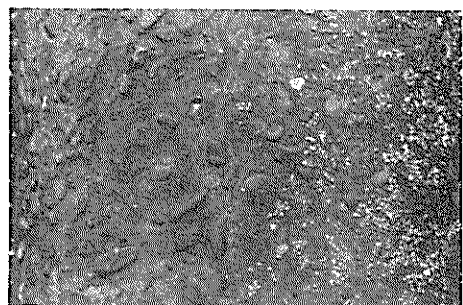
写真 - 5.112 コンクリートの摩耗

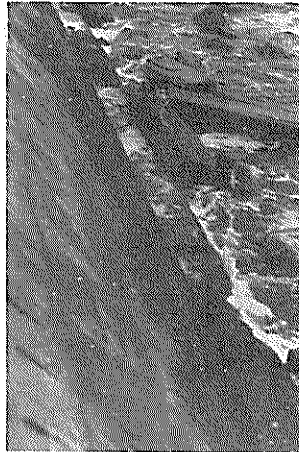
根固石の散乱があり、表のり下部コンクリートの摩耗激しく、穴あき、欠けがある、基礎コンクリートに大き

写真-5.118
前面根固部コンクリートの破壊

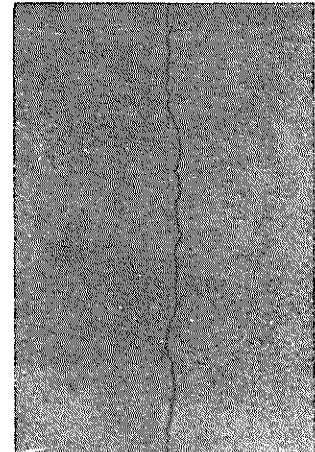
なクラックあり、波返しに前後5~8mmのずれあり、1ブロック長1.2mに3~5mピッチでクラックがある。水叩は沈下、水溜りがあり陥没20cmの部分もあり裏込の吸出しがある。目地の開き、角欠けあり、クラック無数にある。

写真-5.119 波返し工のクラック

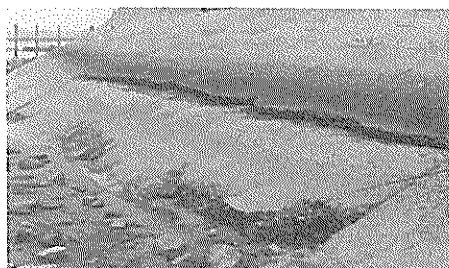
写真-6.6 表のり工下部の打継目に生じた角欠け

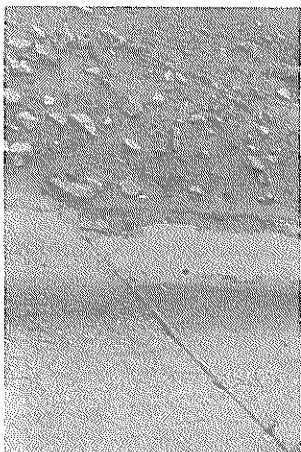
写真-6.7
感潮部コンクリートの劣化

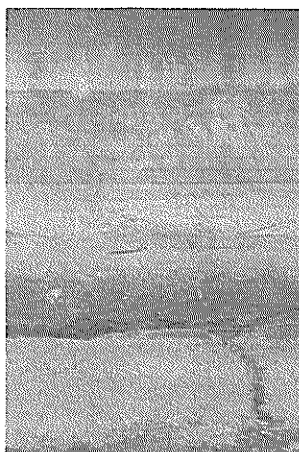
写真-6.8 表のり工全面にわたる
断面方向クラック

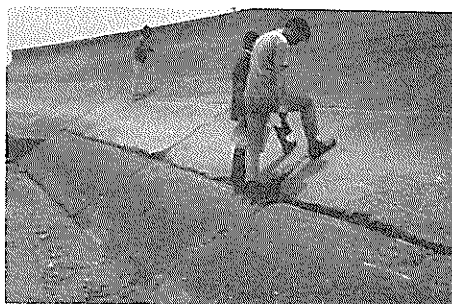
写真-6.45 表のり下部のコンクリート打継目の角欠け

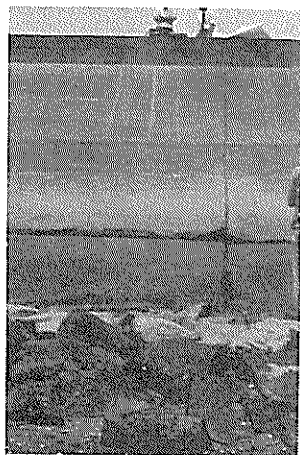
写真-6.46
表のり下部の目地部の角欠け

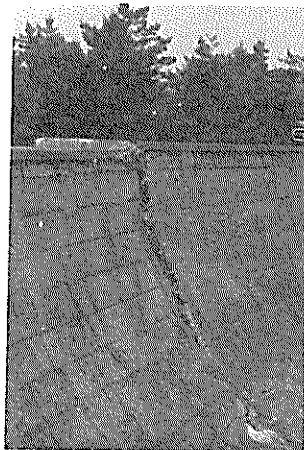
写真-6.47 波返し工
の目地の不陸と表面の摩耗

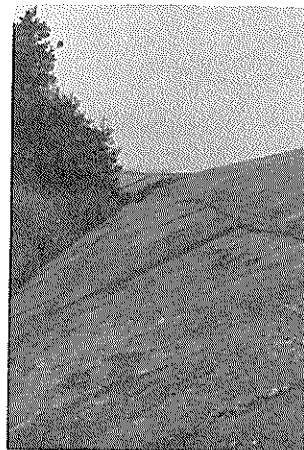
写真-6.48
裏のり被覆コンクリートの摩耗
