TECHNICAL NOTE OF
THE PORT AND HARBOUR RESEARCH INSTITUTE
MINISTRY OF TRANSPORT, JAPAN

No. 227 Sept. 1975

重力式岸壁の地震被災例集

Seismic Disasters of Gravity Quaywalls

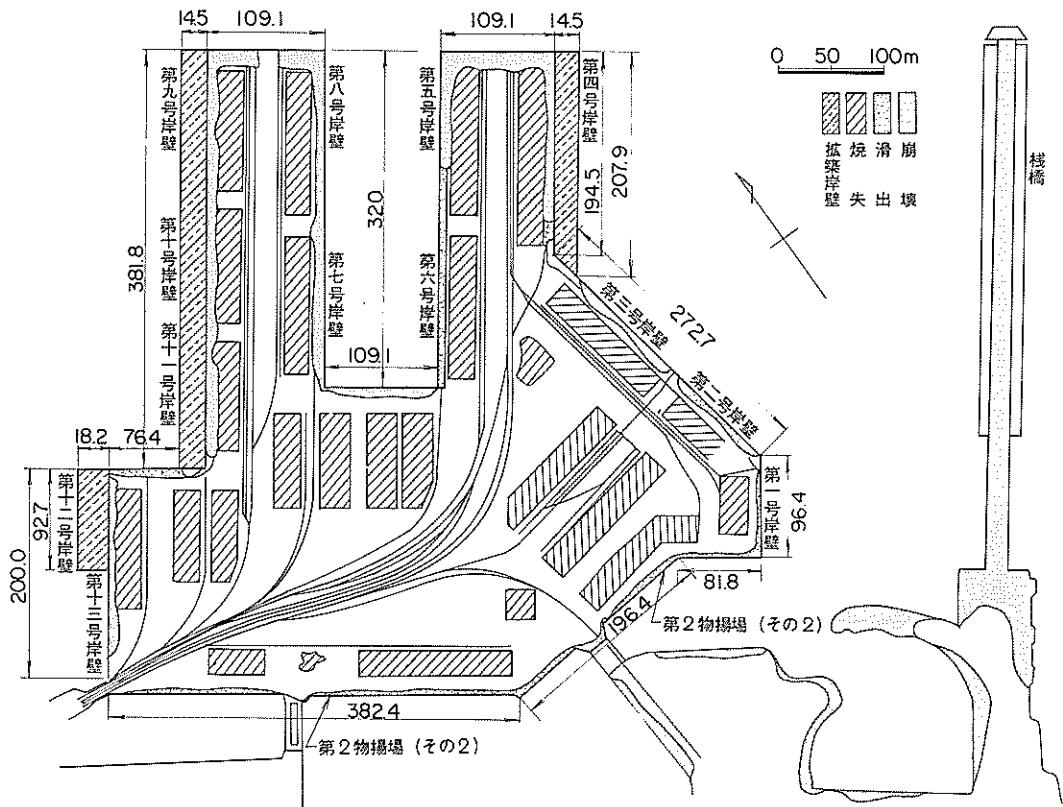
図-6 横浜港新港埠頭平面図

新港埠頭の被害の状況は図-6に示すとおりである。岸壁総延長2000mのうち1576mはほとんど全部倒壊した。倒壊しなかったのは第1号、第2号、第6号岸壁で第3号、第4号、第5号と第7号から第13号までの岸壁は全て倒壊した。これら倒壊した岸壁は全て岩盤の上に据え置かれたものであった。以下には、第3号岸壁をのぞいた第6号岸壁までの個々の岸壁について詳しく述べる。

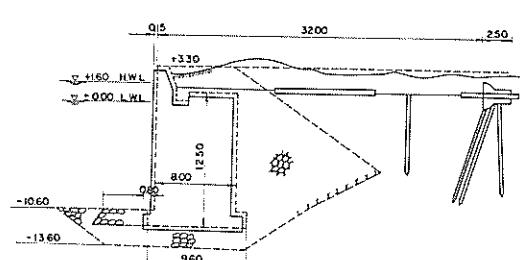
図-58 清水港日の出埠頭甲岸壁 静岡地震による
被災状況図

図-58に被災状況を示す。外面的被害は軽微で、函の滑出、沈下は10cm内外であったけれど、前回の補強工事において施工した繩索は全部継手において切断し、控壁に亀裂が生じた個所があった。

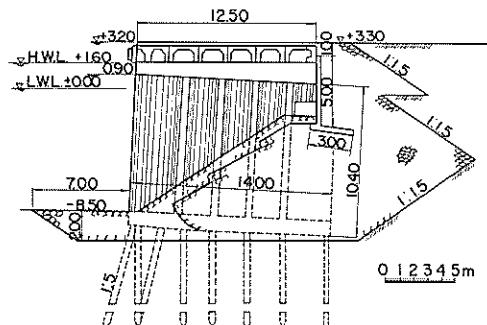
図-59 清水港日の出埠頭乙岸壁 北伊豆地震後

北伊豆地震によって、乙岸壁は大破したので、ケーソンを浮かせてその長手方向が岸壁法線に直角となるように、杭打基礎上にすえ、これを脚柱とした横桟橋構造とした。図-59にその断面図を示す。

静岡地震においては、この横桟橋構造の岸壁は被害がなかったが、背後護岸が崩壊したため、裏込めが洩出し上屋内に陥没を生じた。

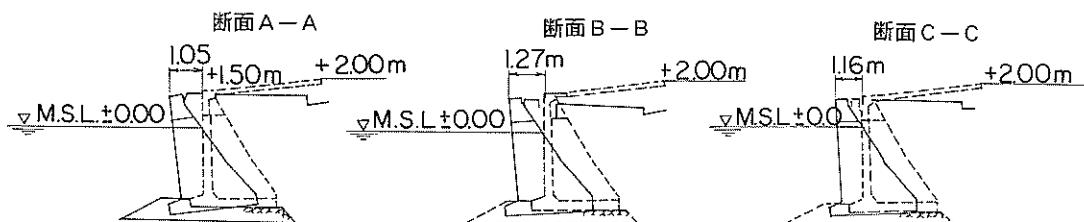
図-82 秋田港第2種物揚場の水平移動、擁壁の移動および舗装版の亀裂

舗装が施工されている。図-82に被災状況を示す。延長 142 m 全体にわたって L型擁壁が全て前方に滑動するとともに傾斜した。その頭部の水平移動の最大は 1.50 m に及び、舗装も前方にひきずられて、同時に相当の亀裂が生じた。

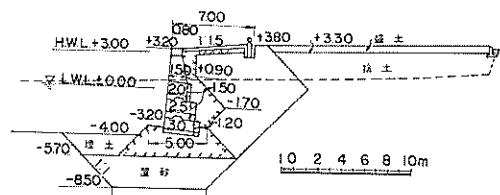
図一 113 玉島港 −3.2m 物揚場

図-113に物揚場の構造断面図を示す。-8.5mから-5.7mまで置砂でその上は碎石基礎でさらに方塊が3段積となっている。被災は、物揚場下部置砂が陥没移動したため三段積方塊が約60cm前方に滑出し、延長104mの間使用不能となった。

岸壁の復旧に関しては、まず早急にやることを第一とした。第二には致命的な破壊でないので、水中の岸壁本体には手を加えずもっぱら土砂の流出を防止する点に限定した。すなわち地付近を干潮面まで掘削して鉄板を岸壁の壁体に沿い出来るだけ挿入し、その上に目地コンクリートを施工した。

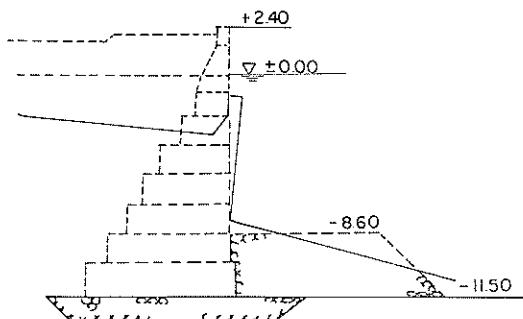
図一 162 新潟港臨港A 埠頭（ブロック部）被災状況図

図一 161はブロック部の標準断面を示す。埠頭先端から続く101.2 mのブロック部は、昭和15～24年に施工されたものであるが、昭和35年に3.5 mの嵩上げ工事が実施されている。この部分は図一 162に示すように完全に水没した。天端の沈下量は4 m以上で、全体的に前傾している。前面海底が地震前後にあまり変化していないことから、基礎地盤の大規模なすべりではなくブロック

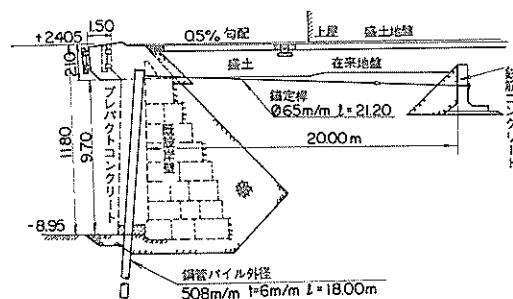
図-171 新潟港北埠頭岸壁被災状況図

中央埠頭は北側・先端および南側よりなっているが、構造は後述する北埠頭と同様で図-171に示すようにいずれもブロック積岸壁の前面を钢管杭およびプレバックドコンクリートで補強したものである。北側では壁体がいくぶんはらみ出し頭部コンクリートがやや前傾する程度であったが、先端部および南側では、後述する北埠頭の被災状況とほぼ同様であり、図-171に示すように、壁体が約 2 m はらみ出し前傾・沈下も著しかった。法線のはらみ出しの原因は、控え壁の抵抗力不足によるものと考えられている。控え壁より海側のエプロンは約 60 cm も沈下しており、この埠頭上の倉庫は丁度控え壁の位置で足を払われたような形で倒壊・破損したものが多い。

こでは全延長にわたり壁体が沈下し後傾しており、頭部の最大滑出量は4.78m、傾斜角は13°におよんでいる。被害状況から見ると、本杭の変形又は折損により前跡が前方に変位し壁体がすべり出したものと推定される。この地点の地盤はシルト・粘土を含むヘドロ層が-15m近くまで存在していることから、地盤全体のすべり破壊が発生したという見方もある。

岸壁部の構造は中央埠頭と同様で、ブロック積岸壁を鋼管杭($\phi 508\text{mm}$, $l=18\text{m}$, 1.5m間隔)とプレベックドコンクリートで補強し、杭頭部で控えをとったものである。図-171にその構造断面図を示す。補強工事は昭和35年に実施され、震度0.1として重力式および矢板式の両面から安定性の検討がなされた。壁体自体は崩壊していないが、図-171に示すように最大1.5mのはらみ出しが生じ、背後のエプロン・上屋は沈下・倒壊等の著しい被害を生じた。控え壁は海側に引張られたようであるが、控え桿が切断されたか否かは不明である。

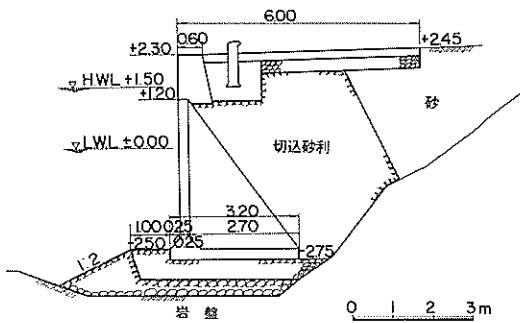
図-185 浦河港第3物揚場

浦河港の地盤は表面が風化した比較的軟い岩盤であり、第3物揚場は図-185に示すように約2m厚の捨石マウンドを持つL型ブロックである。被害状況は、堤壁全延長200mにわたりエプロンが5～10cm沈下し、上部工

とエプロンの間に2~3 cmの間けきが生じたことである。またエプロン背後に亀裂が発生した。地震時にエプロンには上戸荷重は無かった。

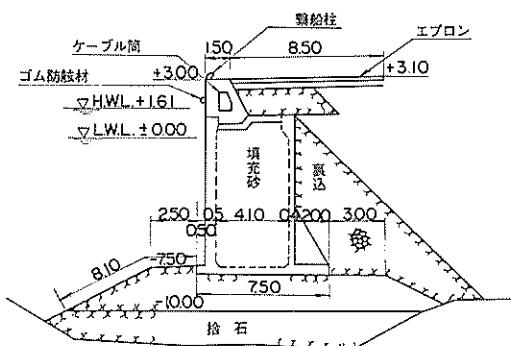
図-191 室蘭港西2号埠頭-7.5m岸壁

昭和36年に完成した延長257mのケーソン岸壁で、その標準断面は図-191に示すようである。地震により全延長にわたって弓なりに法線がはらみ出し、その最大値は55cmに達している。コンクリートブロックでできたエプロン舗装は、ケーソンの上にのっている海側の1ブロックについては基部隅角部を除いて異常が見られないものの、その背後は全長にわたり15~20cmの沈下を示し、舗装の目地にすき間が生じた。本岸壁の一部には裏込土が流出して陥没が生じ、エプロン舗装が破壊したと見られる所もある。図-192に被災状況を示す。隣接して法線直角方向に同様の断面を持つ先端護岸があり、被災の状況もよく似ている。しかし西1号東側岸壁は設計条件・水深・完成時期・構造が本岸壁とほとんど同一であるが、被害は比較的軽微であった。

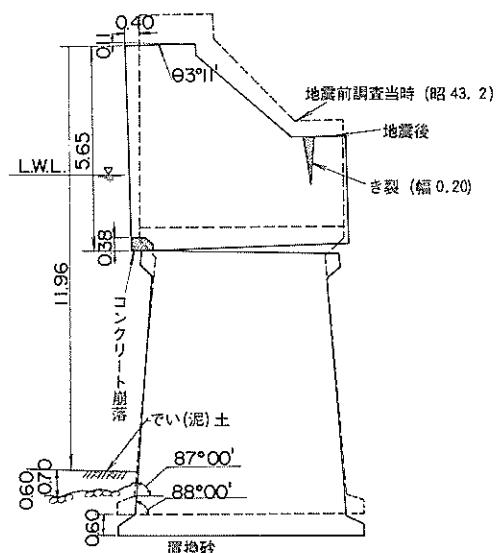
図-199 函館港国鉄若松町埠頭第2種岸壁被災
状況図

この岸壁は第1岸壁と共に大正14年に建設された延長103 mのケーソン岸壁と昭和34年に建設された延長40 mのニューマチックケーソン岸壁からなっている。ケーソン部は過去に約2 mの基礎地盤の圧密沈下が生じており、これに対処するため、ケーソンの上部工を3回にわたり嵩上げしている。被害はケーソン部のみに見られ、約100 mにわたり法線がはらみ出し、天端が沈下した。最大沈下量は約60cm、最大はらみ出し量は約40 cmである。潜水夫による調査と上部コンクリートのボーリングの結果から、下部ケーソンと上部工との間にずれが生じていることがわかった。図-199に岸壁の地震前調査(昭和43年2月)による状態と地震後の断面を示す。その他、若松埠頭西側岸壁(水深-7.0 m、ケーソン)及び南側岸壁(水深-7.0 m及び-4.0 m、ケーソン)では、岸壁法線がかなりはらみ出し、背後の建物が破損した。

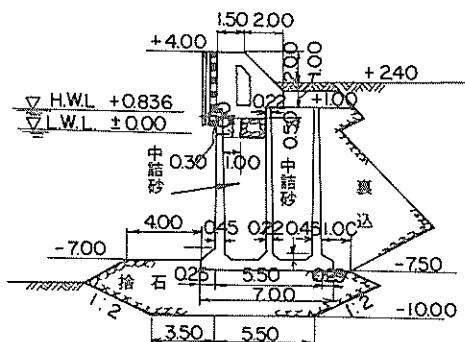
図-200 函館港国鉄有川埠頭第3、第4岸壁

有川埠頭第3及び第4岸壁は同じ断面で、図-200に示すようである。これらケーソン岸壁は昭和17年に建設されたもので、延長は合計340 mである。被害としては、法線のはらみ出し、ケーソン後端部付近の地盤に亀裂が発生し、背後が約30 cm沈下した。

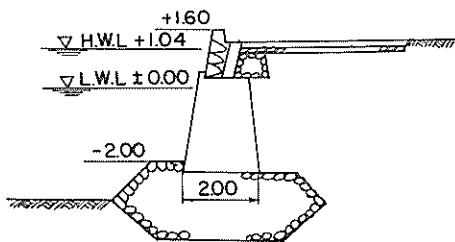
図-201 函館港若松町護岸

図-201に標準断面図を示す。この護岸は昭和30年に完成した延長77 m、水深-2.0 mの場所打コンクリート構造である。護岸はほぼ全延長にわたり倒壊し、水没した部分もあった。背後地盤は著しく沈下し、家屋約21戸

が傾き、津波によって浸水した。このような被害状況及びこの付近の土質状況から、この護岸では基礎のすべり破壊が生じたのではないかと推定されている。

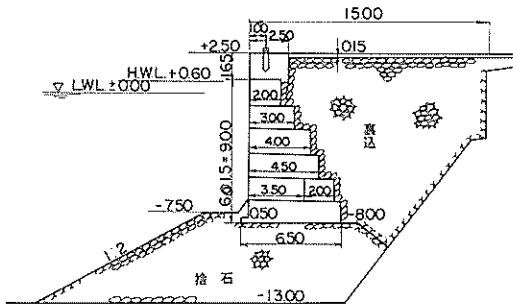
図-204 青森港中央埠頭-7.5 m岸壁

昭和29年に旧岸壁の前面に新たに造られた延長115 mのブロック構造の岸壁である。図-204に標準断面図を示す。地震による法線のはらみ出しあは若干見られる程度であったが、旧岸壁との間のコンクリートエプロンが全体的に10~20 cm沈下した。海側のエプロンには無数のクラックが生じ3~5 cmの目地開きが見られ、旧岸壁法線上では全延長にわたり5~10 cmのクラックが見られる。背後の上屋基礎のコンクリート版が破損し基礎地盤の陥没があり、噴砂のこん跡が見られた。

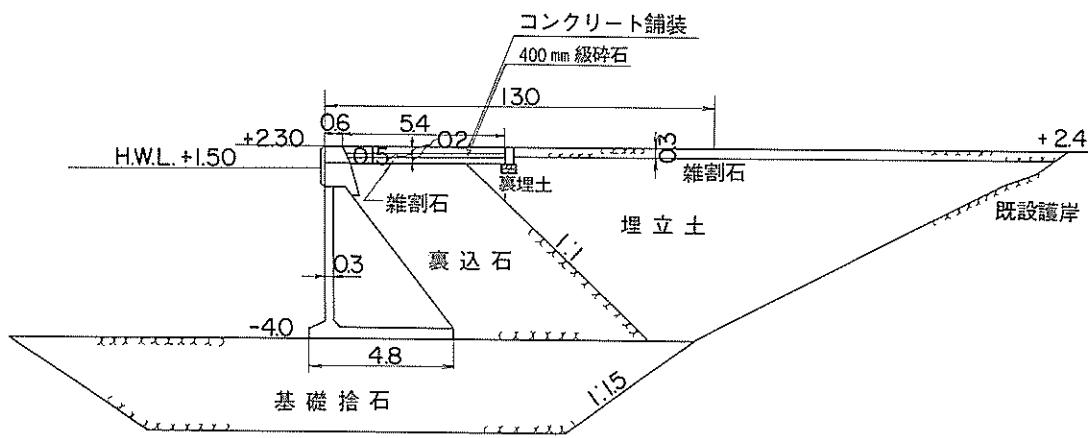
図-255 厚岸漁港 - 4.0 m 岸壁

地震時にはまだ施工中であった-4.0m L型ブロック岸壁の185mにわたって被害が生じた。その標準断面図は図-255に示すようである。施工は上部工・場所打コングリートまで打設が完了していた。被害は、最大13cmの法線のはらみ出し、最大6cmの天端の沈下である。上部コンクリートの数ヶ所にクラックが見られた。
