# 港 湾 技 研 資 料

No. 241

港湾環境における鋼材の腐食・防食試験

# Corrosion and Protection Tests of Steel in Marine Environments

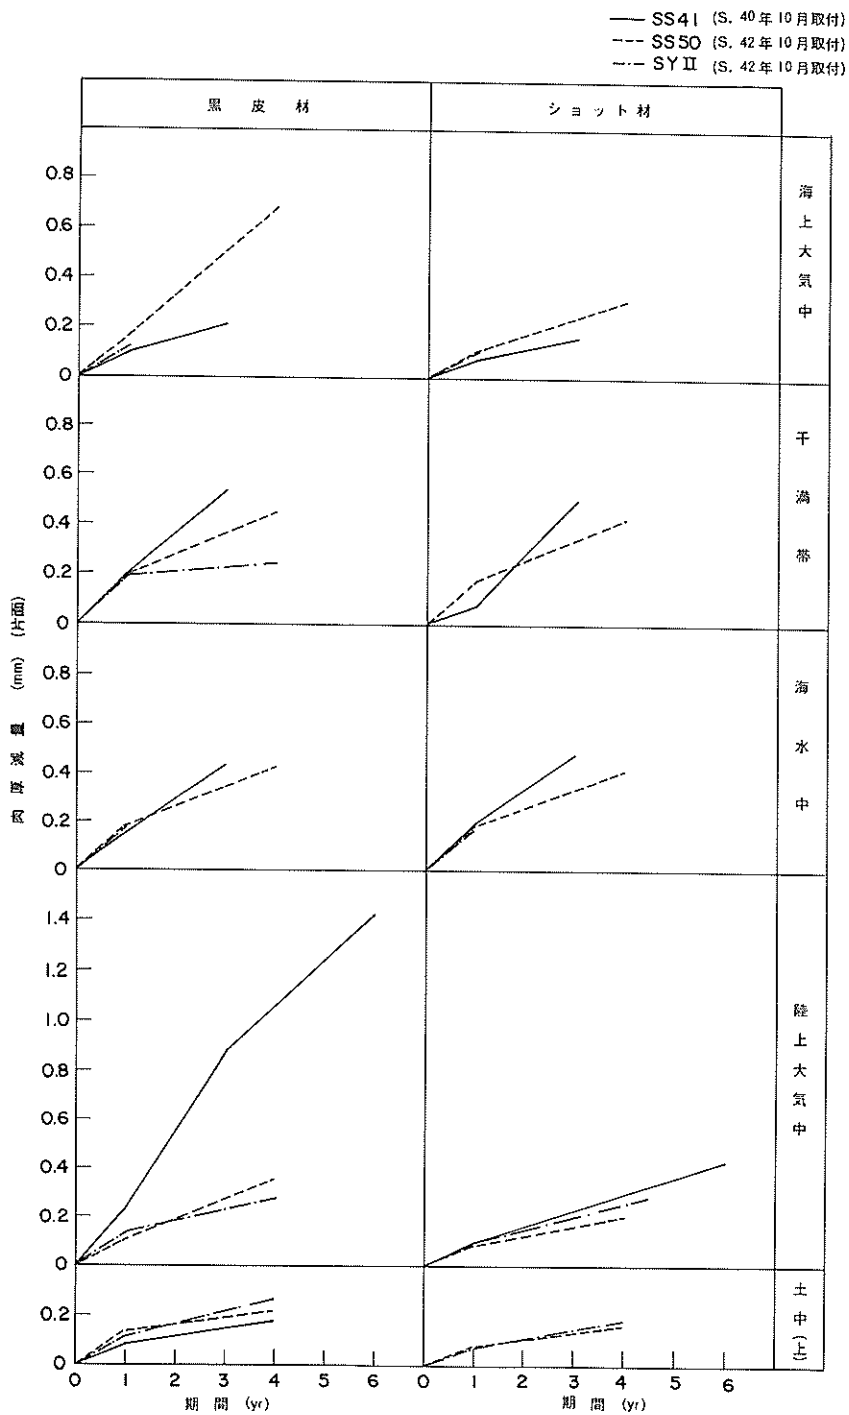
図3-1 新潟港における鋼材片腐食量の経年変化(重量測定による)

海上大気中、干満帯、海水中、陸上大気中、土中の各環境における鋼材片の腐食傾向を図 3-1 に示す。なお、海水中の値は -1 m と -2 m の平均で示しており、土中（下）は陸土中残留水位下に埋設した鋼材片を指す。また、試験材には昭和 40 年と昭和 42 年取付の 2 種類がある。図 3-1 によれば、(1) 腐食量は試験材取付年次によって多少差がある、(2) 海上大気中では S S 5 0 の腐食量はショット材より黒皮材の方が大き目である、(3) 干満帯では黒皮材の方が腐食量のバラツキが大きい、(4) 海水中では鋼材表面による腐食量差はあまりない、(5) 陸上大気中では S S 4 1 の黒皮はショット材より腐食量が著しく大きい、(6) 土中（下）の鋼材片の中には残留水位の界面付近にまたがるものもあった。

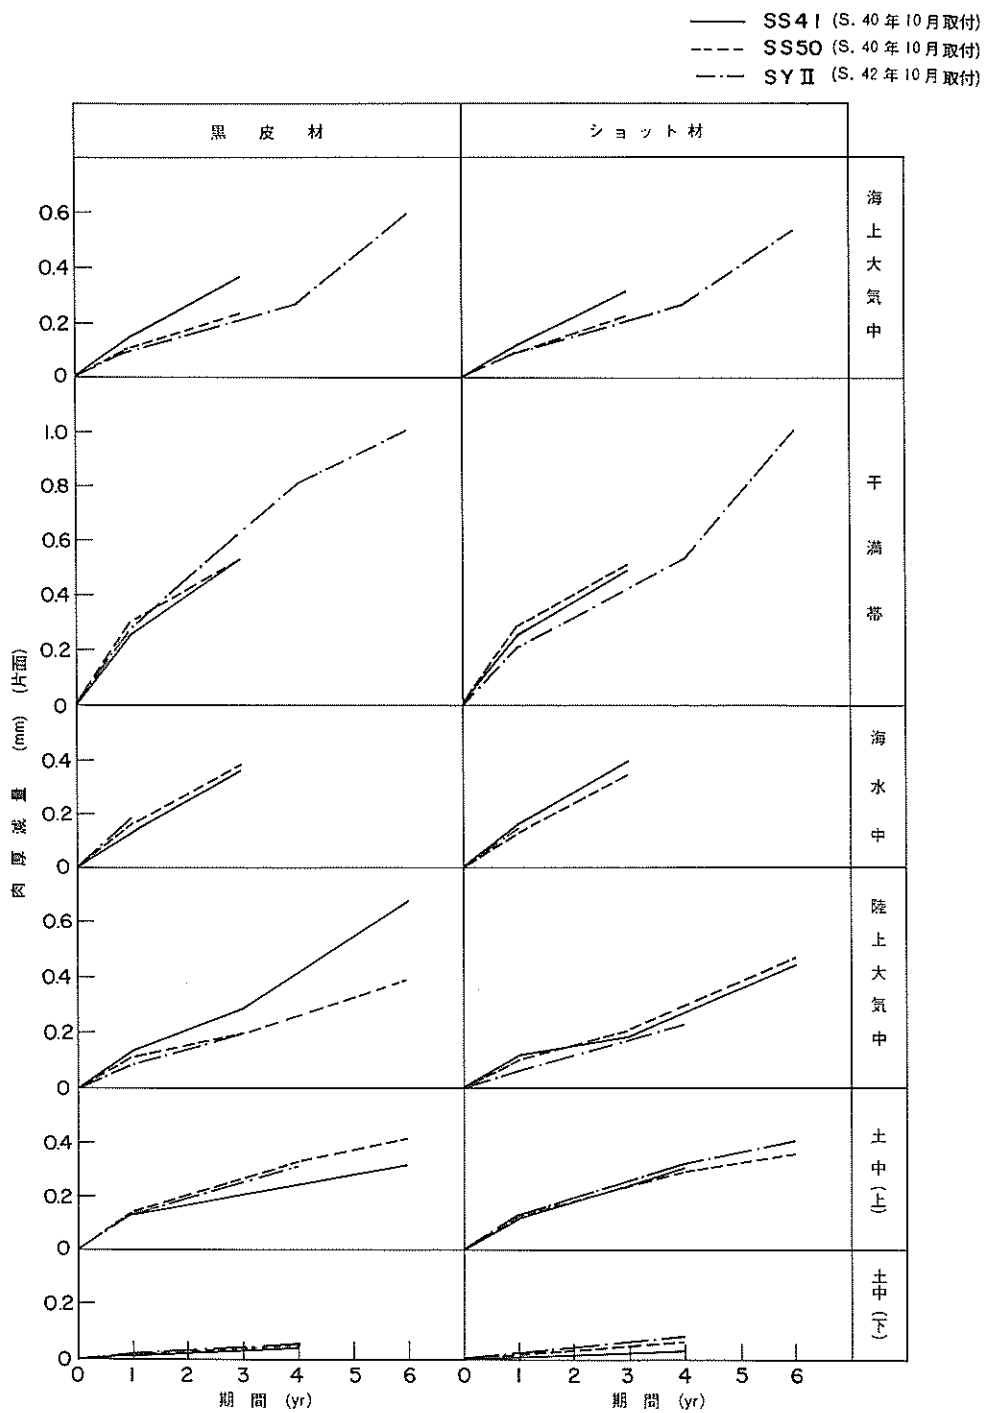
図3-2 京浜港における鋼材片腐食量の経年変化(重量測定による)

海上大気中、干満帯、海水中、陸上大気中、土中(上)、土中(下)の各環境における鋼材片の腐食傾向を図3-2に示す。図3-2の土中(上)、(下)は陸土中残留水位の上、下を示す。試験材には昭和40年と昭和42年取付の2種類がある。

満帯などでは鋼材片の腐食量は試験材の取付年次によって差が見られる、(2)京浜港では陸上大気中鋼材片の表面状況による腐食量は新潟港ほど大きくない、(3)京浜港では鋼材片の腐食量は試験環境の中では干満帯が最大である、(4)陸土中残留水位下の腐食量は非常に小さいなどの傾向が見られる。

これらのように干満帯で単独鋼材片の方が長尺鋼材（または連結鋼材片）より腐食量が大きい現象は、長尺鋼材では平均干満面上下にマクロセル（上がカソード、下がアノード）が発生して干満帯のカソードはアノードからの流入電流によって防食されて腐食量が小さいのに対して単独鋼材片は干満帯における豊富な酸素量のため腐食量は大きいと説明される。図3-2の干満帯鋼材片の腐食量が図4-3の干満帯H杭腐食量より3倍程度大きい傾向も上記のように説明できる。

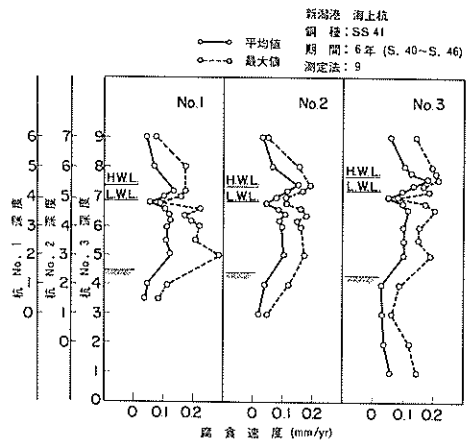
図4-1 新潟港におけるH杭の腐食傾向(1)

海上杭の平均腐食速度は, 海気中で0.05~0.1mm

／yr，飛沫帯で0.18 mm／yr，平均干潮面直下で0.05 mm／yr，海中部で0.1 mm／yr，海泥中で0.03～0.06 mm／yrである。いっぽう最大腐食速度は0.03～0.16 mm／yr程度平均腐食速度より大きい。この外、杭長がNo 1 (6.3 m)，No 2 (7.5 m)，No 3 (10.0 m)と異なるが、各環境における腐食速度は大差ない。すなわち、海上杭では根入長を変えても杭の腐食傾向には変化はなかった(図4-1)。なお、新潟港では付図2-4に示すように6年間で約40cmの地盤沈下があり、このため海上杭では海水面上杭面の腐食環境は変化したことになる。

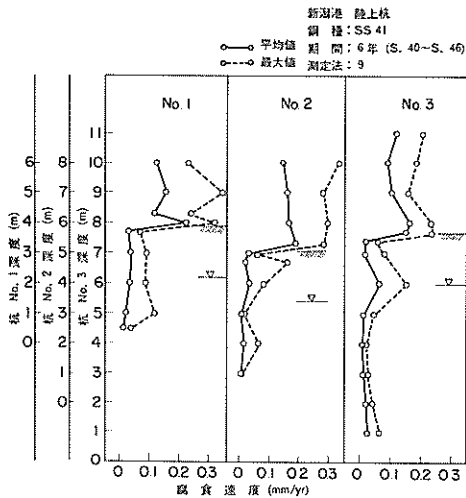
図4-2 新潟港におけるH杭の腐食傾向(2)

陸上杭の平均腐食速度は、陸上大気中で0.1～0.15 mm／yr，地中で0.01～0.03 mm／yrであるが、地面直上部は0.15～0.22 mm／yrと陸上大気中より大き目である。また残留水位付近で0.06 mm／yrと地中部としては大きい値の箇所も見られる。いっぽう、最大腐食速度は平均腐食速度より陸上大気中で0.05～0.18 mm／yr，土中で0.02～0.10 mm／yr大き目である(図4-2)。なお、陸上杭では地盤沈下の影響は残留水位面の変位程度である。この外、杭長がNo 1 (7.0 m)，No 2 (9.0 m)，No 3 (12.0 m)と異なるが、残留水位下の杭長を変えても杭の腐食傾向に変化は見られなかった。写真4-4(地面付近)に示すように地面直上部の杭面は黒皮下の錆層が丁度竹の子状に厚く付着し、かつ長期間除去されなかったため鋼材表面は潤滑状態に保たれ腐食が促進されたものと思われる。

京浜港陸上杭（6年もの）の深度ごとの腐食傾向は図4-6の通りで、平均腐食速度（片面）は陸上大気中で0.065~0.107mm/yr、陸土中で0.01~0.025mm/yrである。これに対して新潟港陸上杭（6年もの）の平均腐食速度（片面）は陸上大気中で0.09~0.16mm/yrと京浜港より大きく、陸土中は0.01~0.03mm/yrで京浜港と大差ないが残留水位付近で0.06mm/yr（杭No.3）と腐食速度が大きい箇所がある（図4-2）。新潟港陸上大気中では腐食速度の大きいところは地面直上部で、ここでは写真4-4（地面付近）に見られるように厚い錆層に覆われて鋼材表面は適度の湿気条件におかれるため地面上層部より腐食速度が大きくなっていると考えられる。新潟港陸土中の残留水位付近で腐食速度が大きい箇所が見られる現象は後述する集中腐食の現象ではないかと推察される（7-4参照）。

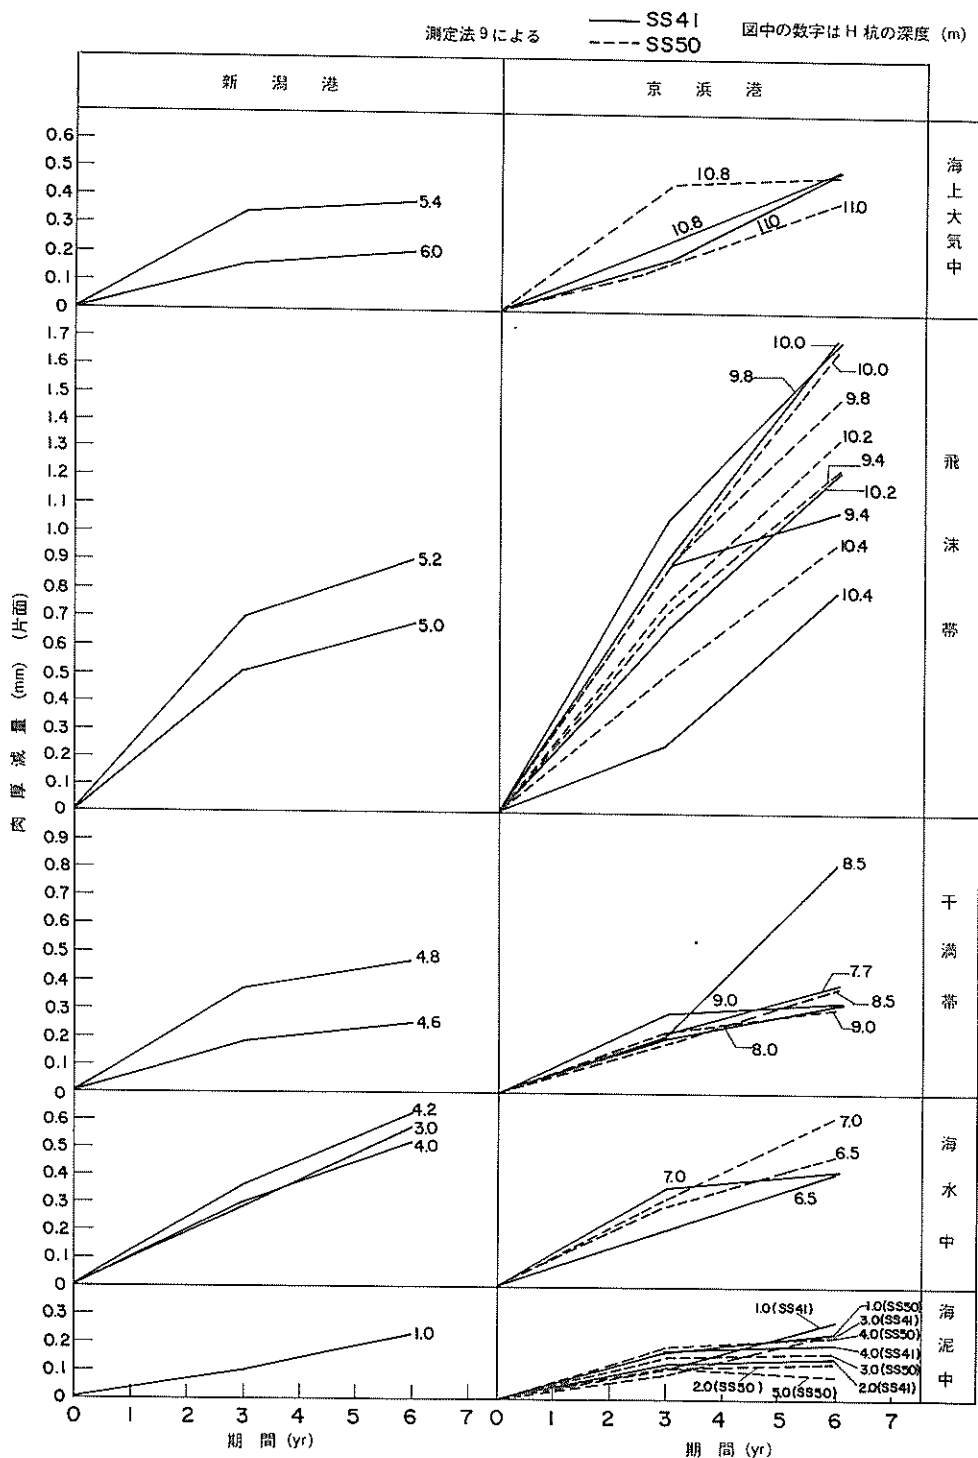
図4-3 海上H杭腐食量の経年変化

- (i) 海上大気中では、腐食量は3年以降頭打ちの傾向がある。6年後の腐食量は0.2～0.38 mmである。
- (ii) 飛沫帯では、腐食量は3年以降では多少頭打ちの傾向がある。6年後の腐食量は0.7～0.9 mmである。
- (iii) 干満帯では、腐食量は3年以降頭打ちの傾向がある。6年後の腐食量は0.25～0.47 mmである。
- (iv) 海水中では、腐食量はほぼ直線的に増加する傾向がある。6年後の腐食量は0.5～0.62 mmである。
- (v) 海泥中では、腐食量は小さく6年後で0.22 mmである。

- (i) 海上大気中では、腐食量は直線的に増加する傾向が強い。6年後の腐食量は  $0.4 \sim 0.5 \text{ mm}$  である。
- (ii) 飛沫帯では、各深度ともほぼ腐食量は直線的に増加する。6年後の腐食量は  $0.8 \sim 1.7 \text{ mm}$  である。
- (iii) 干満帯では、腐食量はほぼ直線的に増加している。6年後の腐食量は  $0.3 \sim 0.38 \text{ mm}$  であるが、SS41の  $8.5 \text{ m}$  では  $0.8 \text{ mm}$  と大きい。
- (iv) 海水中では、腐食量はほぼ直線的に増加する傾向である。6年後の腐食量は  $0.4 \sim 0.6 \text{ mm}$  である。
- (v) 海泥中では、腐食量は小さくかつ頭打ちの傾向である。6年後の腐食量は  $0.1 \sim 0.2 \text{ mm}$  である。

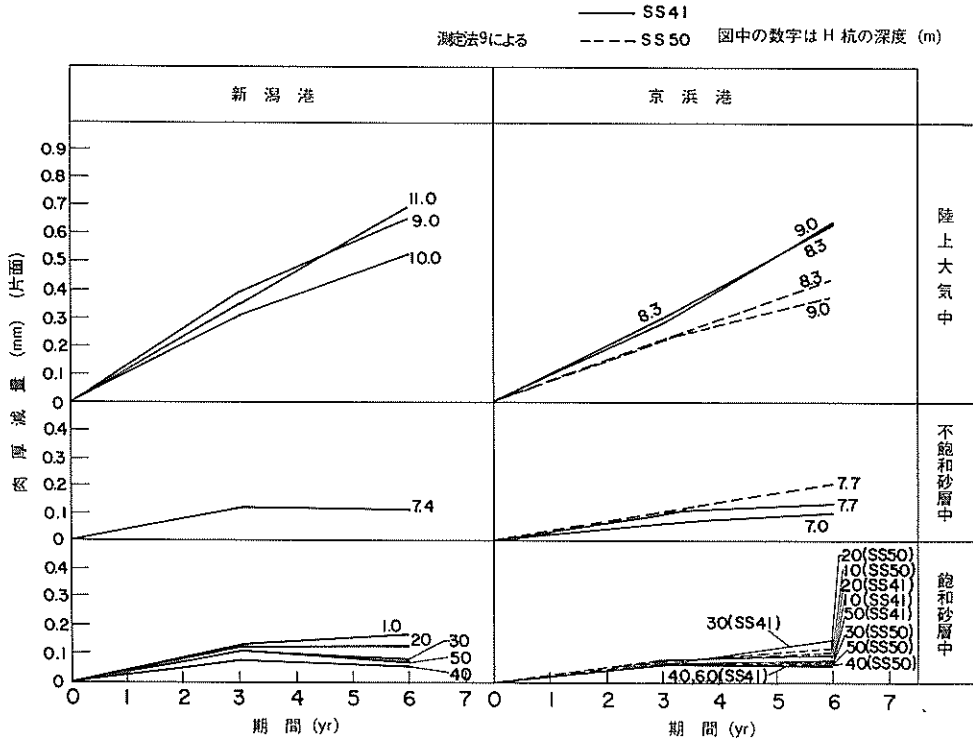
図4-4 陸上H杭腐食量の経年変化

- (i) 陸上大気中では、腐食量はほぼ直線的に増加する傾向がある。6年後の腐食量は0.5～0.7 mmである。
- (ii) 陸土中では、腐食量は経年とともに頭打ちの傾向がある。6年後の腐食量は0.1 mm内外である。

る傾向がある。6年後の腐食量はSS41で0.64mm程度、SS50で0.38～0.44mmである。

(II) 陸土中では、腐食量は経年とともに頭打ちの傾向が見られ6年後の腐食量はSS41で0.14～0.16mm、SS50では0.06～0.21mmである。

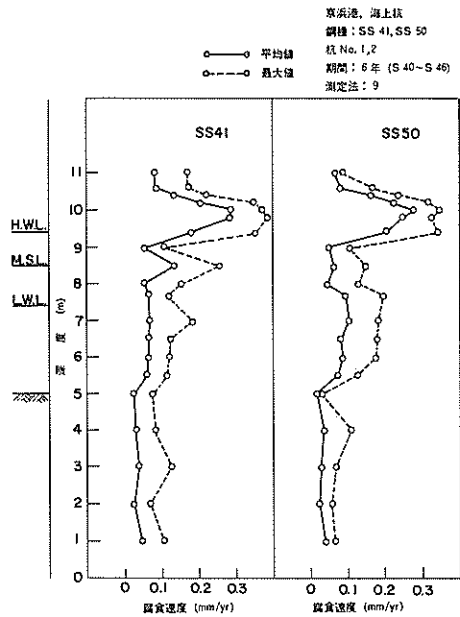
図4-5 京浜港におけるH杭の腐食傾向(1)

海上杭の平均腐食速度は、海気中で0.06～0.09 mm／yr，飛沫帯で0.275～0.285 mm／yr，平均干潮面下で0.045～0.055 mm／yr，海中部で0.06～0.1 mm／yr，海泥中で0.025～0.05 mm／yrである。いっぽう、最大腐食速度は0.02～0.10 mm／yr位平均腐食速度より大きい(図4-5)。

京浜港海上杭(6年もの)の深度ごとの腐食傾向は図4-5に示すように平均腐食速度(片面)は、海上大気中で0.07~0.08mm/yr、飛沫帯で0.27~0.29mm/yr、干満帯で0.05~0.13mm/yr、海水中で0.06~0.10mm/yr、海泥中で0.02~0.05mm/yrである。このように海上杭の腐食環境中で最も腐食速度が大きいのは飛沫帯であり腐食傾向は従来から示されているものと変わらない。ただ、従来の傾向と異なるところは干満帯(M.S.L.付近)で腐食速度が大きくなっている点である。この傾向は特にSS41で著しくSS50ではそれほど顕著ではない。図4-5は杭2本(計8フランジ)の平均値として示してあるので深度8.5mで腐食速度が大きい様子を見てみると付図7-1, 2のようになる。付図7-1, 2によれば杭No1のフランジ1, 3, 杭No2のフランジ3の腐食速度が大きい。写真7-1に杭No1の深度8.5mのフランジ面を、写真7-2に杭No1の深度9.0mのフランジ面を示す。写真を参照すると深度8.5mのフランジ面は深度9.0mのフランジ面に比べて凹凸がひどく左右のエッジ部が腐食のため不揃いであることが目立つ。

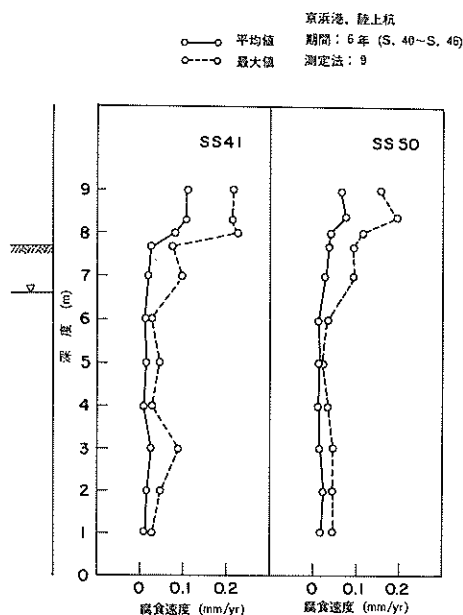
図4-6 京浜港におけるH板の腐食傾向(2)

陸上杭の平均腐食速度は、陸上大気中で0.06～0.1 mm／yr，陸土中で0.01～0.03 mm／yrである。いっ

ぼう、最大腐食速度は平均腐食速度より陸上大気中で  $0.05 \sim 0.14 \text{ mm/yr}$ 、陸土中で  $0.01 \sim 0.05 \text{ mm/yr}$  大きい (図4-6)。京浜港では新潟港のように陸上杭地上直上部の腐食は顕著ではなかった。

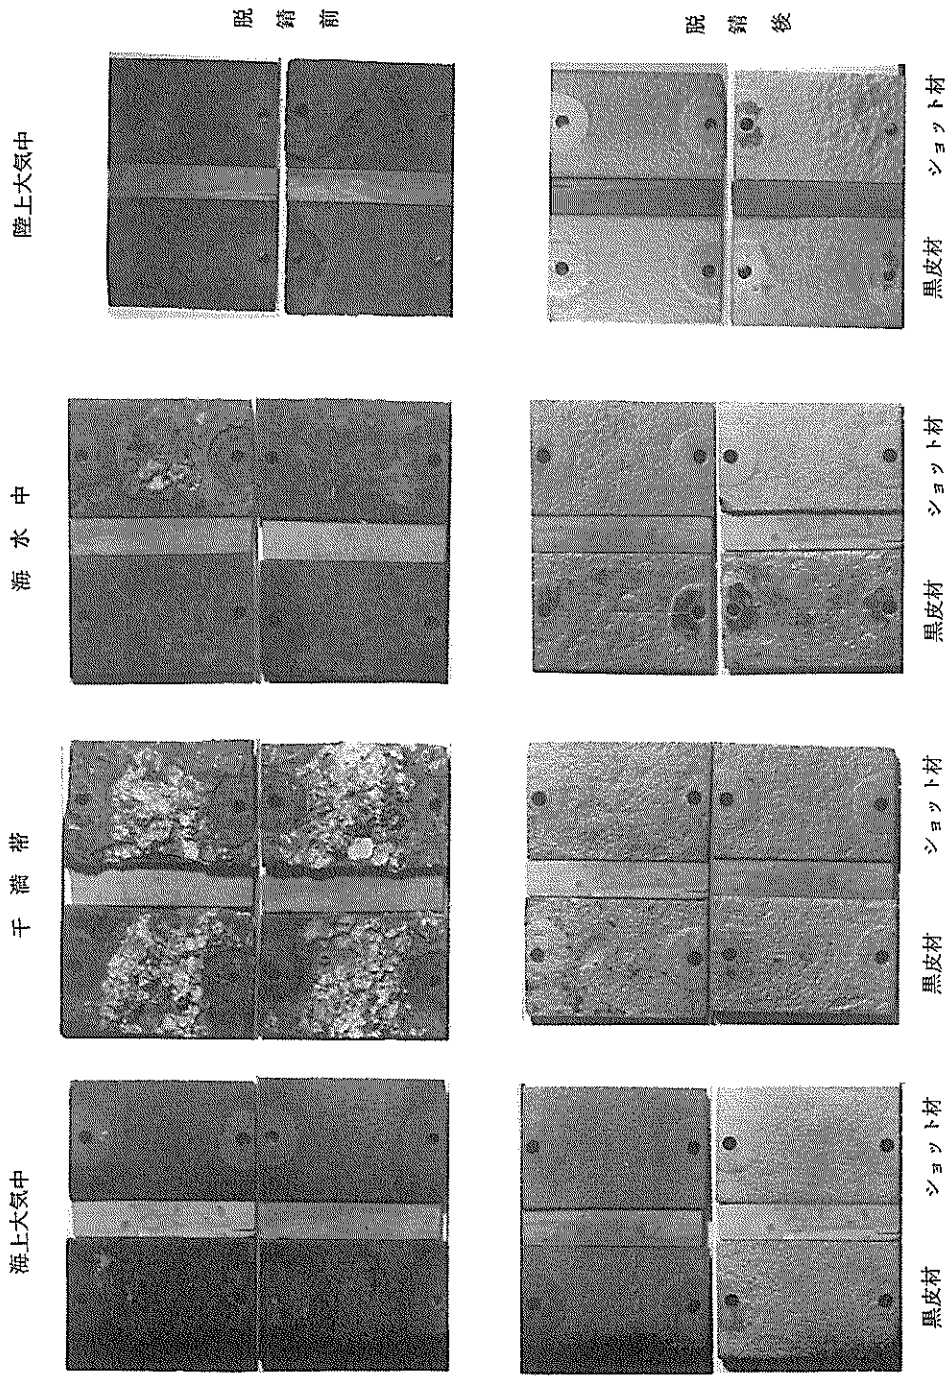
写真 3-3 京浜港における鋼材片の表面状況 (SS41)

京浜港における海上大気中、干満帯、海水中、陸上大気中、および陸土中に3年間曝露した鋼材片の表面状況を写真3-3～写真3-6に示す。

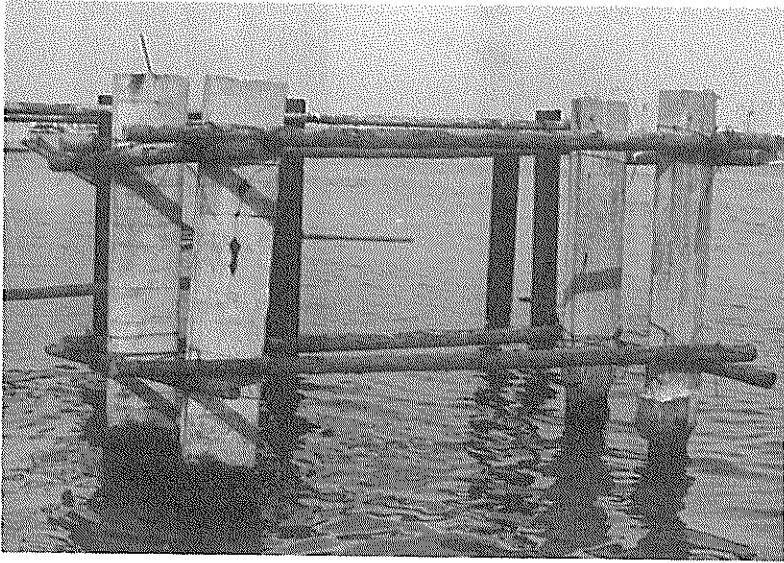
写真6-10 モルタル被覆施工状況

付図 6-4 に示す腐食量測定結果では、電防しない鋼矢板の腐食速度は海水中で 0.1 mm/yr 前後、海泥中で 0.01~0.03 mm/yr であるが、電防鋼矢板の腐食速度は海水中で 0.01~0.02 mm/yr、海泥中で 0.01 mm/yr 程度である。いっぽう、海水面上では電防鋼矢板の腐食速度は 0.04~0.05 mm/yr で無防食鋼矢板 Na 45 の値と大差ない。鋼矢板頭部をモルタルで被覆した Na 38, 40 の腐食速度は無防食鋼矢板 Na 45 の値と大差なく、モルタル被覆の Na 32, 35 の腐食速度は 0.01 mm/yr 程度である。モルタル被覆をした深度 (8, 9 m) で腐食量が大きかった Na 38, 40 の矢板面は片面は黒皮が残っているが片面は腐食して凹凸が激しかった。これはモルタル被覆の施工が不十分であったことを示すと思われるが、このことは写真 6-10 からもうかがわれる。すなわち、写真 6-10 では左から 2 番目のモルタル被覆面に錆色の部分が見えている。これはモルタルの充填が不十分で空洞化していることを示す 1 例である。

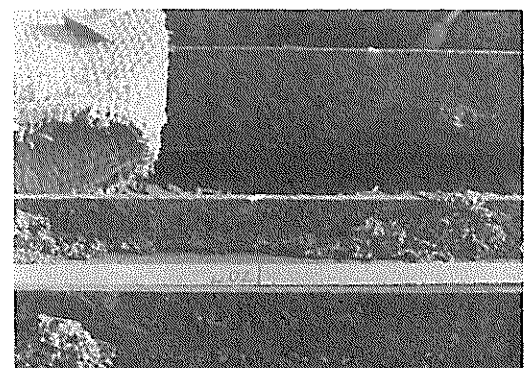
写真7-3 京浜港における回収H杭のエッジ部の腐食状況 (海上杭, S. 48 回収)

京浜港海上杭では写真7-3に示すように深度が8.1~8.3m付近でエッジ部の腐食が著しい。京浜港ではM.S.L.が杭深度で8.5mに相当するためエッジ部にみられる集中腐食はM.S.L.~L.W.L.間となる。

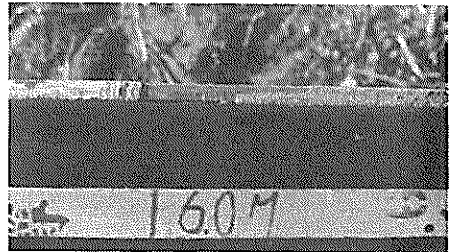
写真7-4 京浜港における回収H杭のエッチ部の腐食状況（陸上杭，S. 48回収）

陸上杭の最大腐食速度は、平均腐食速度より陸上大気中で0.07~0.12mm/yr（京浜港）または0.07~0.18mm/yr（新潟港）大きく、陸土中で0.01~0.07mm/yr（京浜港）または0.01~0.13mm/yr（新潟港）大きい。このように陸上杭で最大腐食が大きいのは陸上大気中では厚い錆層をハンマーで叩き落とすと鋼材面が凹んでいるところであり、陸土中では写真4-10に示すように溝状腐食が著しいところかまたは写真7-4に示すような集中腐食に主として起因するところである。

京浜港陸上杭では写真7-4に示すようにH杭フランジのエッジ部の腐食が目立つのは深度7.0~7.7m間で、これは残留水位上（地表面近く）である。これに対して新潟港陸上杭では写真7-5に示すように残留水位面付近でエッジ部の腐食が激しい。このような京浜港と新潟港にみられる差は京浜港陸上部は周囲を鋼矢板で取囲まれているため残留水位の変動がほとんど期待できないのに対し、新潟港陸上部は海岸に近接した砂浜のため残留水位の変動が生じたためと考えられる。すなわち、陸上杭で残留水位面を挟んで上下方向にマクロセルが発生しても水位の変動がほとんどないときマクロセルのカソード域が微小となり、マクロ腐食電流はカソード、アノード表面積比に比例するため流出するマクロ腐食電流密度は小さくなる。これに対して、残留水位が変動するとき変動幅に応じてカソード域が増大した結果マクロの腐食電流密度が増加する。

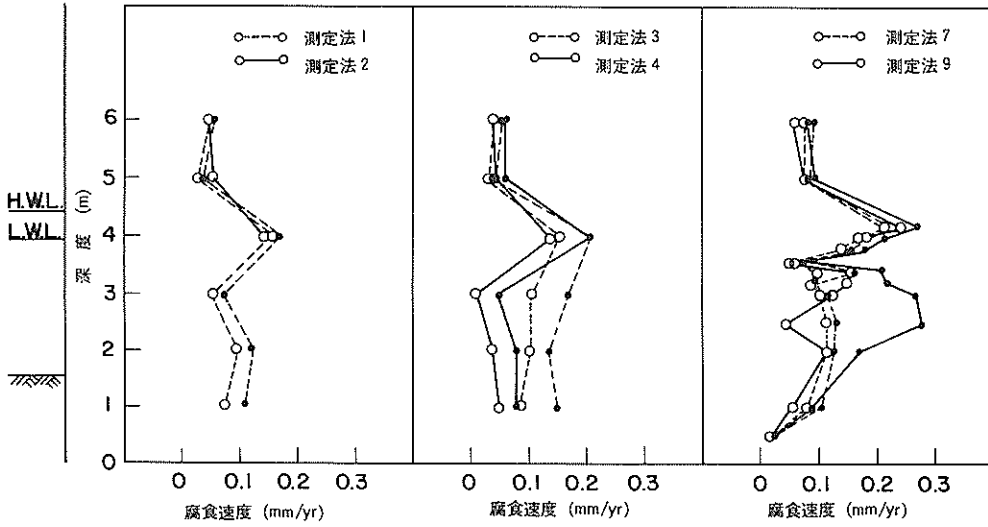
付図4-1 新潟港におけるH杭肉厚測定法の比較(1)

新潟港海上杭では付図4-1に示すように腐食速度は現地測定(測定法1, 2, 3, 4)結果の方が室内測定(測定法7, 9)結果より各環境とも小さ目である。例えば, 飛沫帯(深度4.0m)で比較してみると現地測定が0.14~0.16mm/yrであるのに対して室内測定では0.17~0.18mm/yrである。

海上杭では H 杭の腐食速度は現地測定の方が室内測定より平均値、最大値とも小さい目である。例えば、新潟港海上杭では平均値と比較すると深度 4, 5, 6 m では現地測定の方が室内測定より 0.02~0.03 mm/yr 程度小さく、深度 1, 2, 3 m では測定法 4 のように 3 m で 0.1 mm/yr, 2 m で 0.07 mm/yr 位現地測定値の方が小さいケースがあり、また測定法による差

はあまりないケースもある(付図4-1)。いっぽう、最大値の腐食傾向は平均値の腐食傾向と大差ないが深度が2m, 3mでは測定法9の値が飛び抜けて大きくなっている。最大値は所定の深度における測定点の中で現有肉厚が最小値であることを示すので、海水中(深度2, 3m)で測定法9の最大値が著しく大きいことはこれらの深度では孔食の著しい箇所があり深度方向に1cmピッチで9点測定したとき(測定法9)孔食箇所をマイクロメーターで測定したことを意味する。

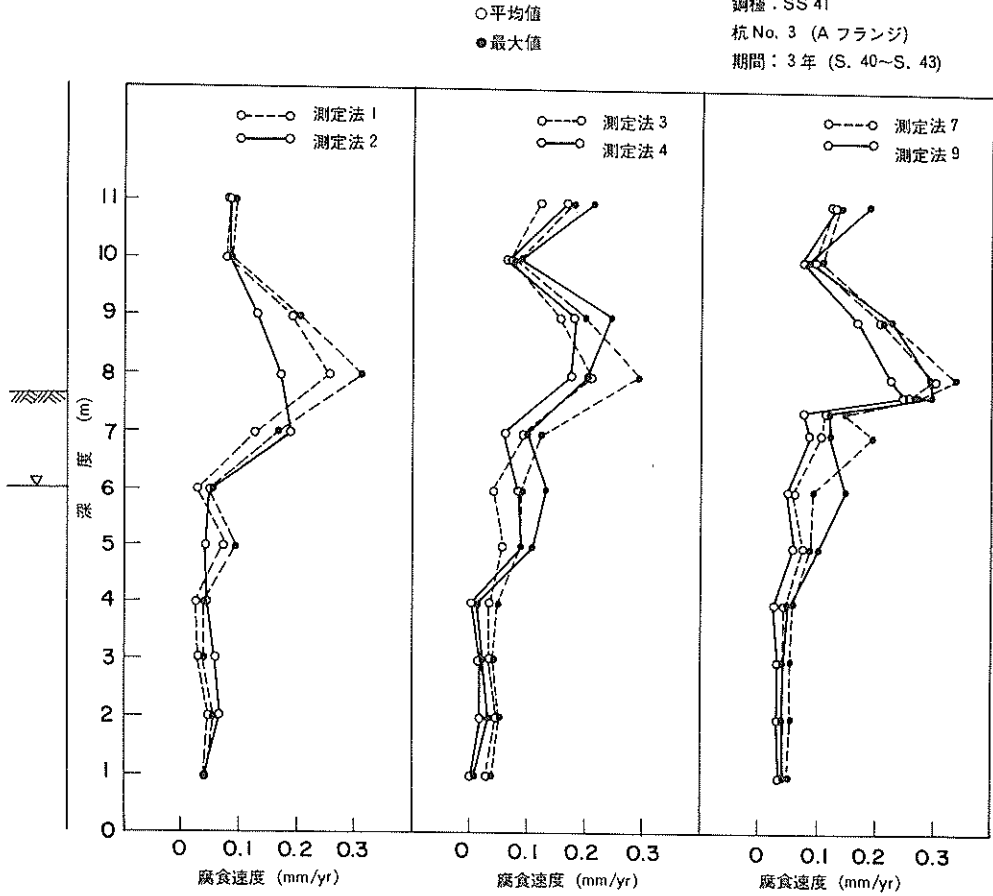
付図4-2 新潟港におけるH杭肉厚測定法の比較(2)

新潟港陸上杭では現地測定と室内測定による腐食速度間には大差ないが, 例えば地上直上部(深度8.0m)で比較してみると現地測定では測定法1が0.254mm/yr, 測定法2が0.172mm/yr, 測定法3が0.21mm/yr, 測定法4が0.175mm/yrであるのに対して室内測定では測定法7が0.30mm/yr, 測定法9が0.22mm/yrである。

陸上杭では平均腐食速度は陸上大気中においては現地測定値の方が室内測定値より小さ目であるが、陸土中では両者間にはあまり差はない(付図4-2, 付図4-5, 付図4-6)。なお、陸上大気中では測定法2による値の方が測定法1による値より大きいケース(新潟港)とこれと反対のケース(京浜港)がある。また最大腐食速度は室内測定値(測定法7, 9)と現地測定値(特に測定法3, 4)間には大差ない。

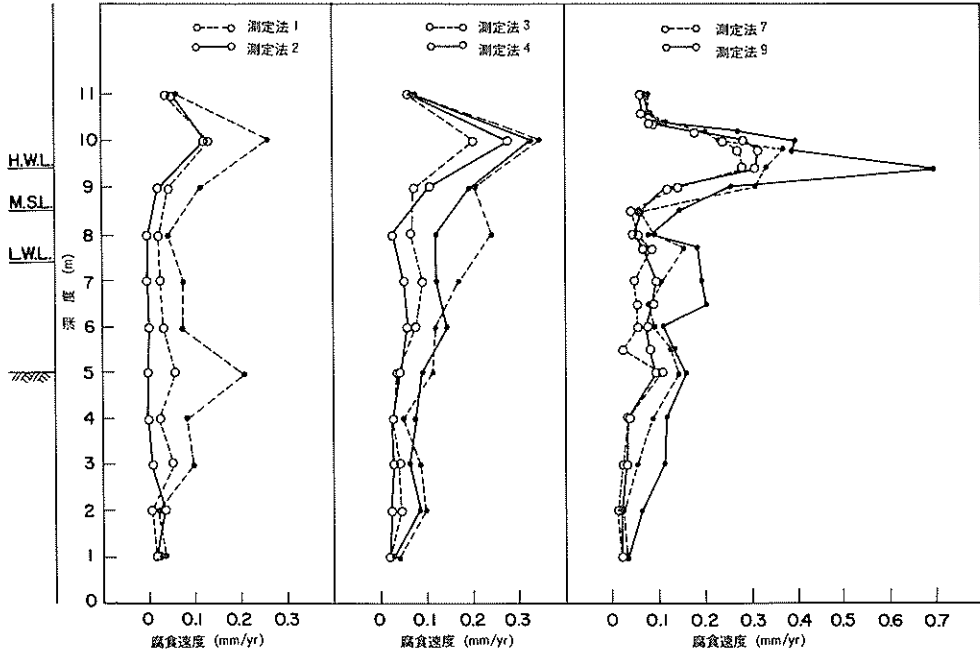
付図 4-3 京浜港における互杭肉厚測定法の比較 (1)

京浜港海上杭(SS 4 1)では付図4-3に示すように腐食速度は現地測定(測定法1, 2, 3, 4)結果と室内測定(測定法7, 9)結果とでは各環境ともあまり差は認められない。海上杭(SS 5 0)では室内測定結果の方が現地測定結果に比べ腐食速度はやや大き目である。

室内測定値(測定法7, 9による)間の差は平均腐食速度、最大腐食速度とも大差ないが、海水中(付図4-4)、飛沫帯(付図4-3)での最大値は測定法9の方が測定法7より大きいケースがある。

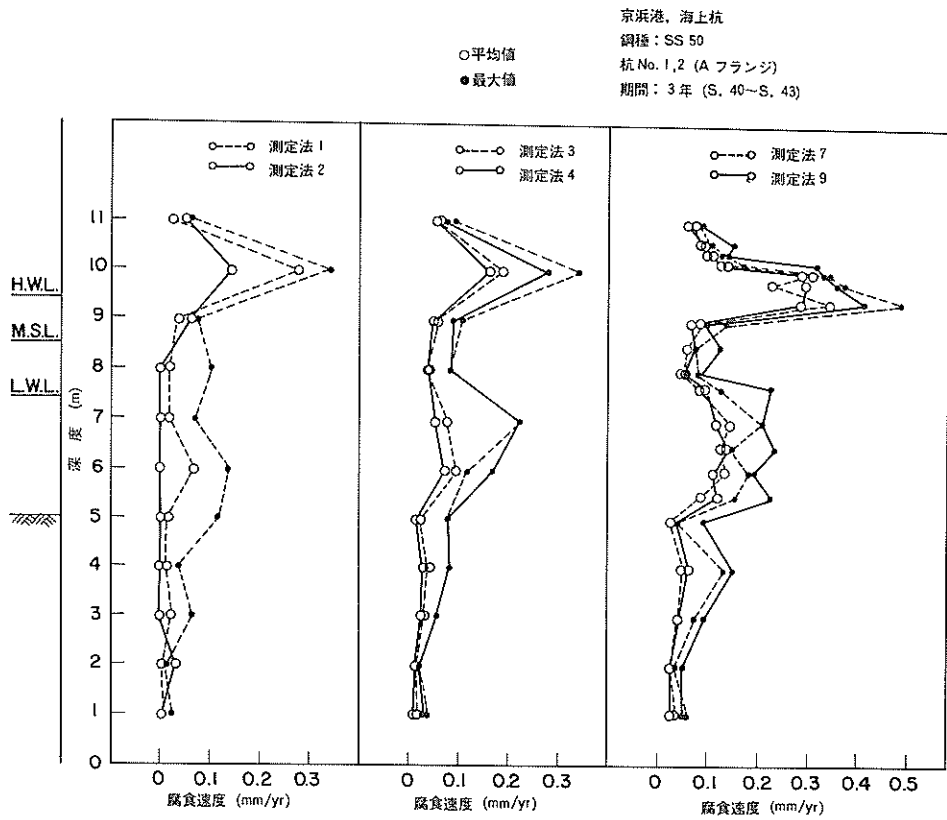
付図4-4 京浜港におけるH杭肉厚測定法の比較(2)

京浜港海上杭と同様、平均腐食速度は現地測定値の方が室内測定値より小さ目である(付図4-4)。現地測定値の中でも特に測定法2(超音波法)による値がH.W.L.下で小さいが、この場合超音波共振式厚み計法(陸上用探触子)では孔食箇所の肉厚をほとんど測定できなかったことを示していると思われる。最大腐食速度では海泥面付近で測定法1による値が室内測定値より大きいケースがある。これは測定法1の測定点の中に孔食箇所が存在したことを示している。

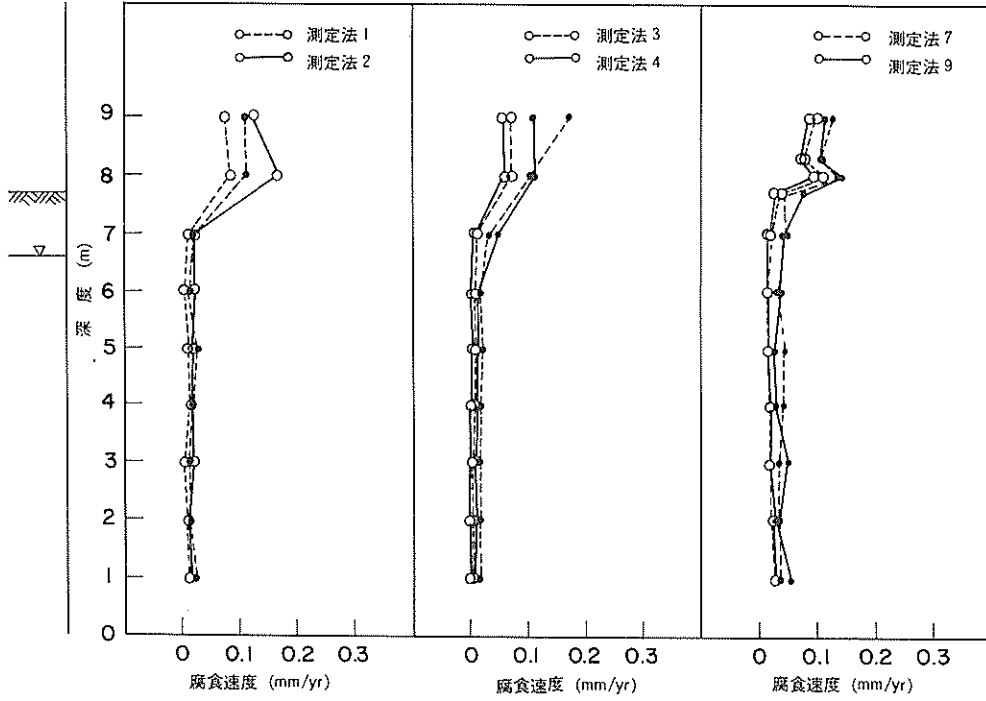
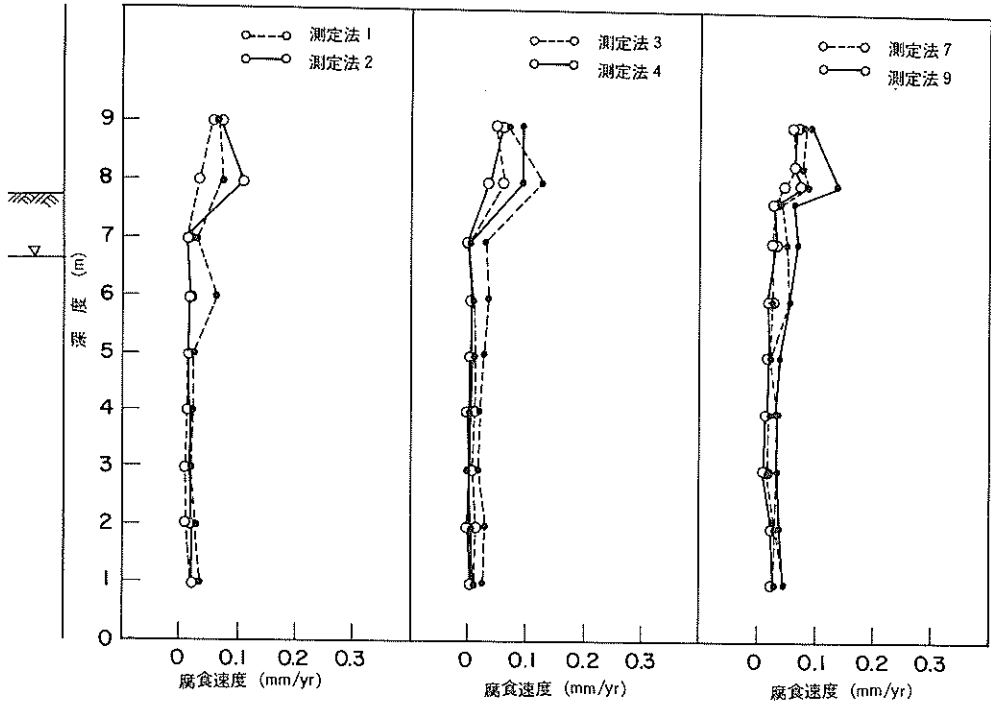
京浜港陸上杭(SS 4 1, SS 5 0)では付図4-5, 4-6に示すように測定法2の深度8.0mの値を除いて現地測定結果の方が室内測定結果よりも腐食速度は小さ目である。

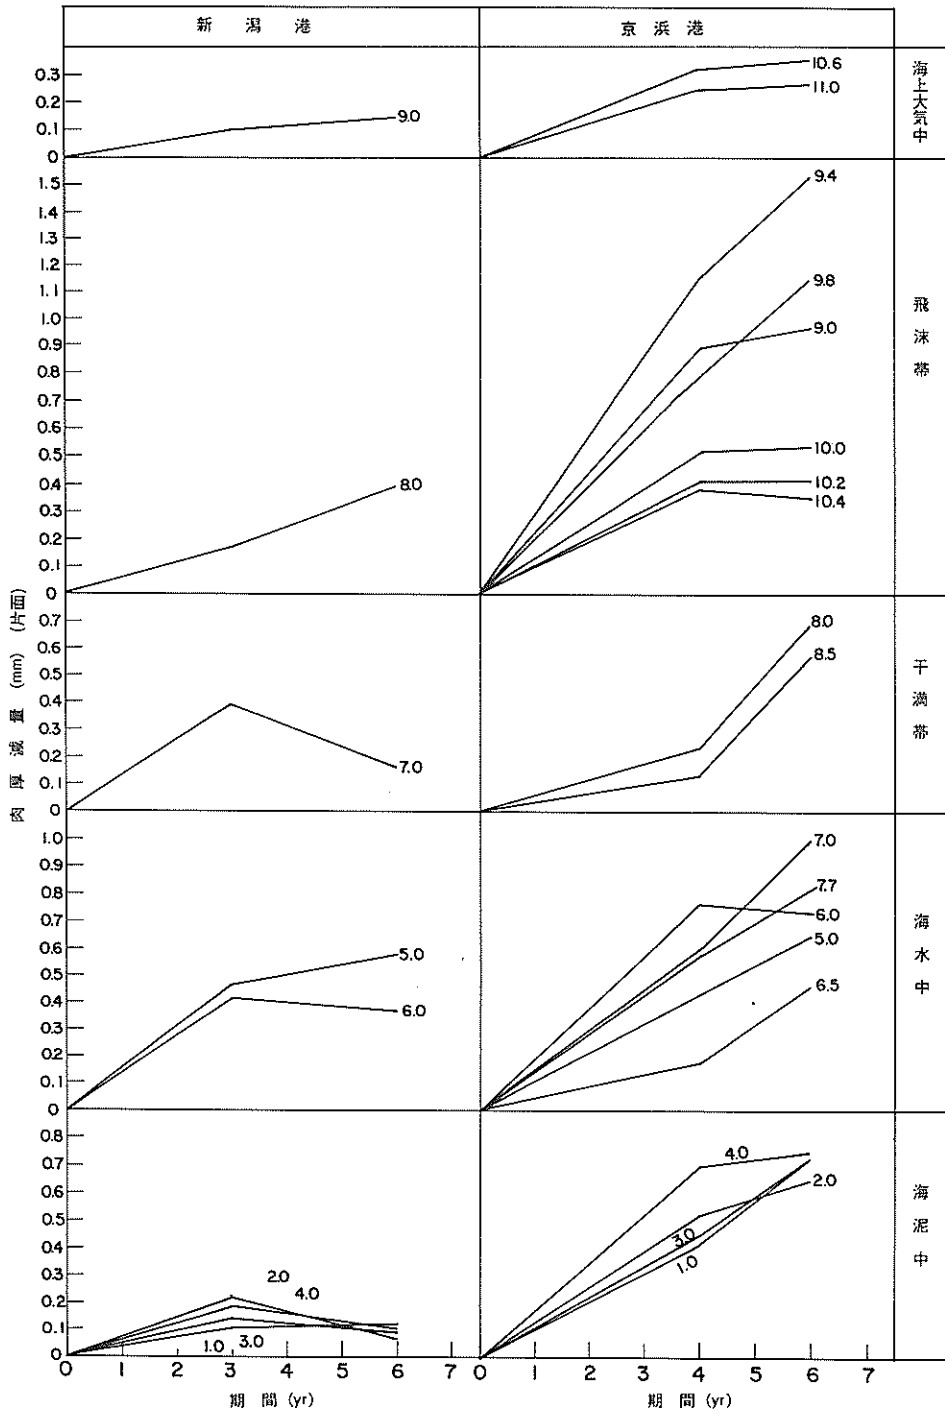
付図5-1 鋼矢板 (海上) 腐食量の経年変化

新潟港海上鋼矢板腐食量の経年変化を付図5-1に示す。付図5-1によれば、飛沫帯を除く各環境では腐食量は頭打ちの傾向が見られる。また付図5-1によれば京浜港海上鋼矢板腐食量の経年変化には次の傾向が見られる。

海上大気中では腐食量は頭打ちの傾向がある。

飛沫帯では腐食量は経年とともに直線的に増加する。

干満帯では腐食量はM.S.L.上(9.0m)で頭打ちの傾向がある。M.S.L.下(8.5, 8.0m)では急増の傾向である。

海水中では腐食量はほぼ直線的に増加する。

海泥中では腐食量は頭打ちの傾向が見られる深度と直線的に増加する深度がある。

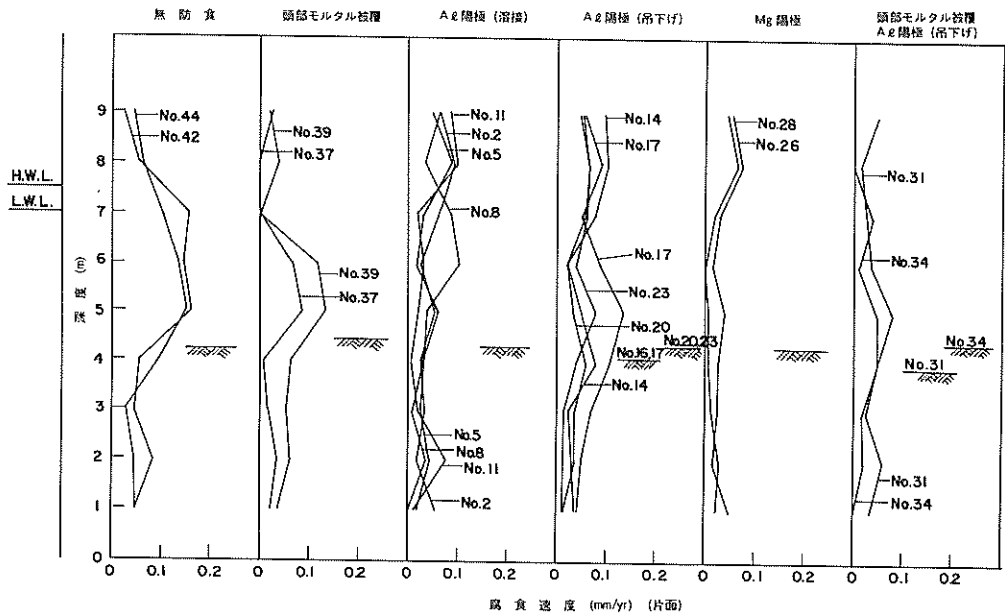
付図6-2 新潟港における鋼矢板腐食速度

付図6-2で鋼矢板の腐食量を比較してみると、電防をしていない場合には海水中で0.1～0.15mm/yr、海泥中で0.03～0.08mm/yrであるが、電防をした場合には特に海水中の腐食量の減少が目立つ。例えば、Al陽極を取付けた場合No8, 17を除いて腐食速度は

0.1 mm/yr 以下に減少しており、また Mg 陽極を取付けた場合腐食速度は 0.05 mm/yr 以下に減少した。ただし、Al 陽極と Mg 陽極によって腐食速度に差が生じたのは Al 陽極では防食電位に達しなかった期間があるのに対して Mg 陽極では過防食の試験を当初目標としたため防食電位に終始達していたためである。また、Al 陽極の場合は付表 6-1 に示すように Na 8, 11, 14, 20, 23, 31 の鋼矢板では陽極 4 個の中 1~3 個が鋼矢板回収時に脱落しており、防食電流の流入が不足したことが推定される。いっぽう、海泥中の鋼矢板腐食速度は Al 陽極取付の場合 0.01~0.08 mm/yr, Mg 陽極取付の場合 0.01~0.05 mm/yr で電防をしない場合の腐食速度と大差ない。

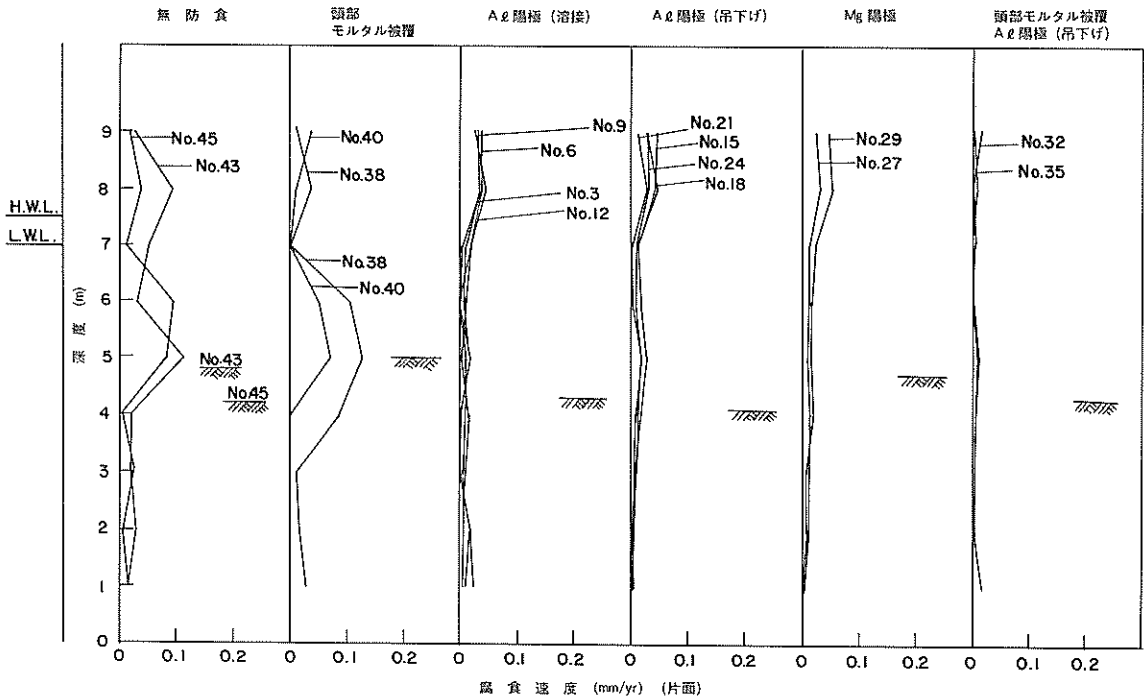
付図6-4 新潟港における鋼矢板腐食速度

海水中(付図6-4の深度7, 6, 5m)の腐食速度は無防食鋼矢板(No 43, 45の平均)では $0.026, 0.062, 0.098\text{mm}/\text{yr}$ であるが、電防鋼矢板ではNo 9で $0.005, 0.0, 0.009\text{mm}/\text{yr}$ , No 24で $0.007, 0.002, 0.018\text{mm}/\text{yr}$ 等である。防食率を試算してみると深度7.0mで約80%, 深度6.0mで70～100%, 深度5.0mで80～90%となる。

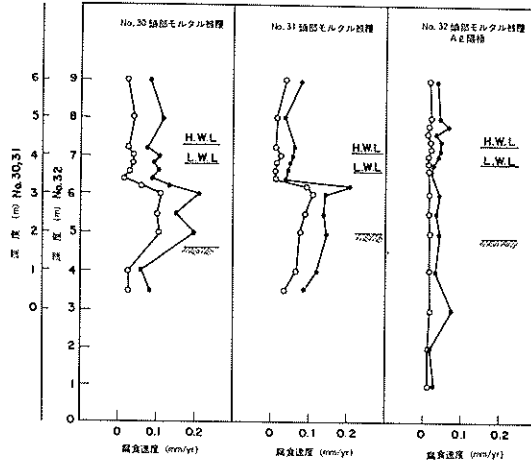
付図6-5 防食H杭の腐食速度

付図 6-5 に防食 H 杭についての腐食量測定結果を示す。付図 6-5 に示すように、頭部のみモルタル被覆した H 杭の平均腐食速度は海水中で 0.1 mm/yr、海泥中で 0.02~0.03 mm/yr であるが、電防 H 杭では海水中、海泥中とも 0.01~0.015 mm/yr 程度である。いっぽう、海水面上では防食 H 杭の腐食速度は 0.01~0.04 mm/yr である。
