港湾技研資料

No. 266 June. 1977

海浜変形調査資料（第3報）
—航空写真による汀線変化の解析—

運輸省港湾技術研究所

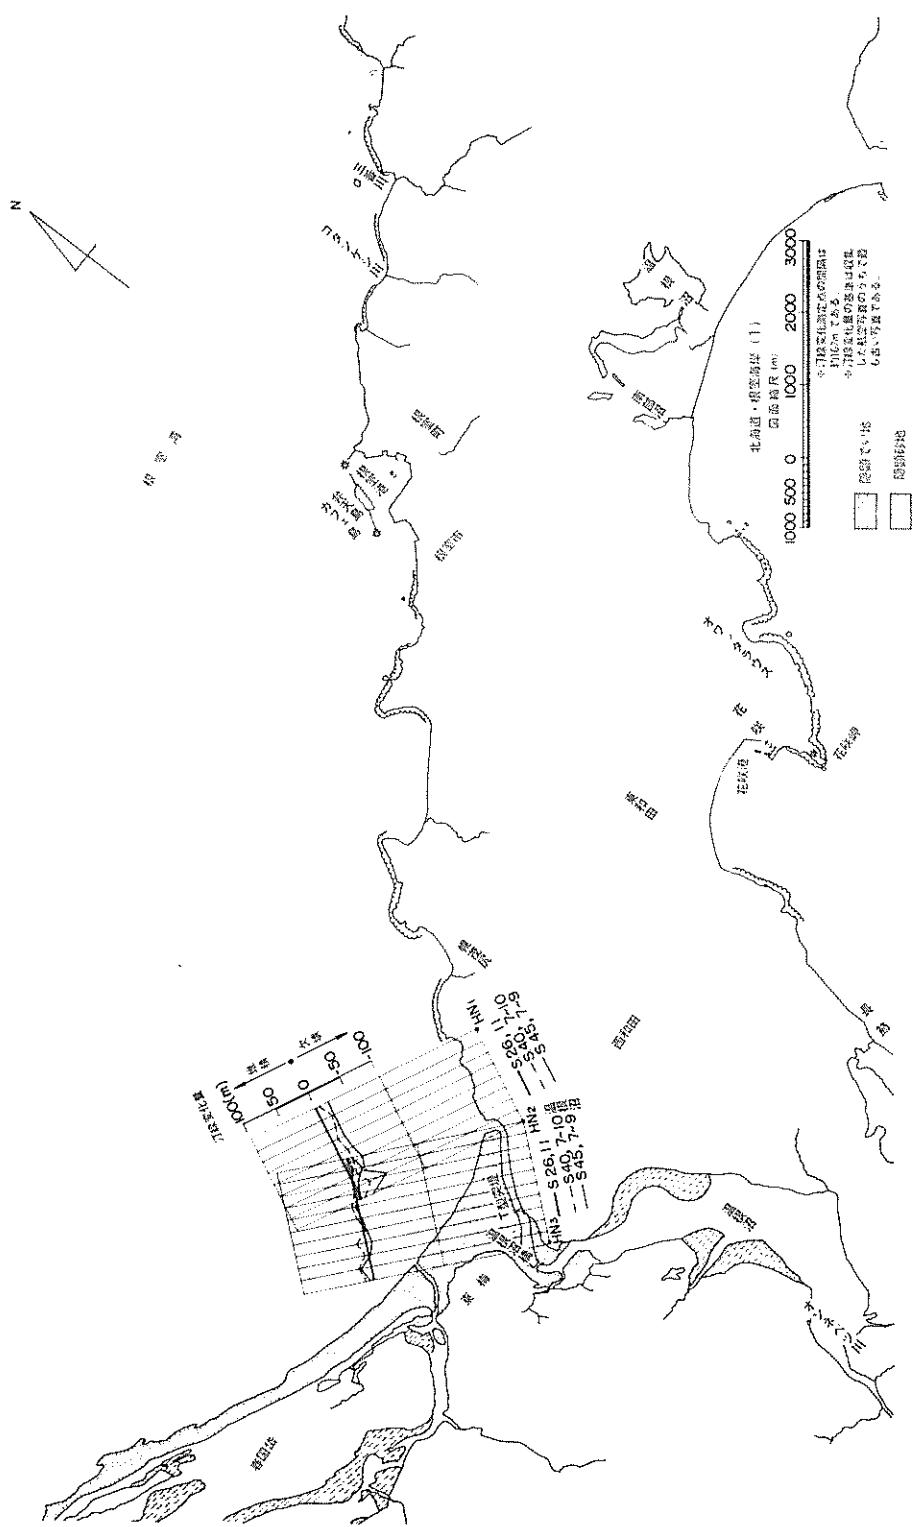
图-12 北海道根室海岸(1)

① HN1より東側の海岸には砂浜が少ない。HN1より西側は温根沼の湖口部にあたり、隠頭でい地、隠頭砂地が広範囲に発達している。この地域では汀線変化の解析に当って、汀線としては完全に陸地化している部分に関する汀線が採用された。

② HN2とHN3の間にあるT形突堤の東側には砂が堆積している。これは上げ潮により運ばれてきた土砂が突堤により阻止されて堆積したものと考えられる。

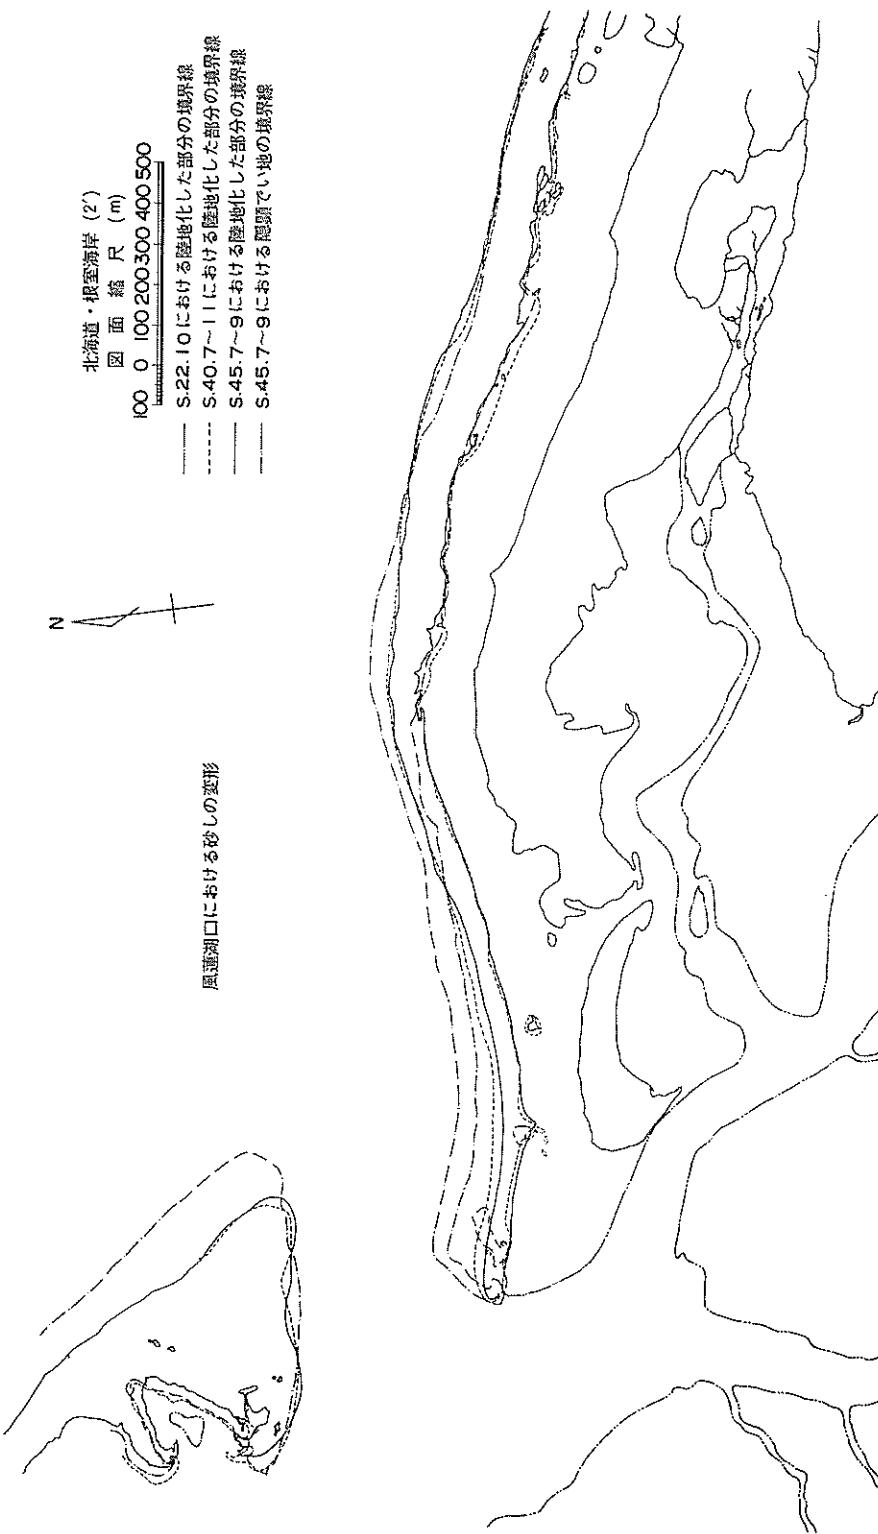
図-14 風蓮湖口における砂しの変形

② 湖口Bの周辺における砂しの変形状況の詳細は図-14に示されている。それによると、湖口右岸側の砂しは最大約150m湖内へ移動している。その移動量は砂しの先端ほど大きく、基部に近いほど小さい。一方、湖口左岸側の砂しは約130m侵食をうけている。

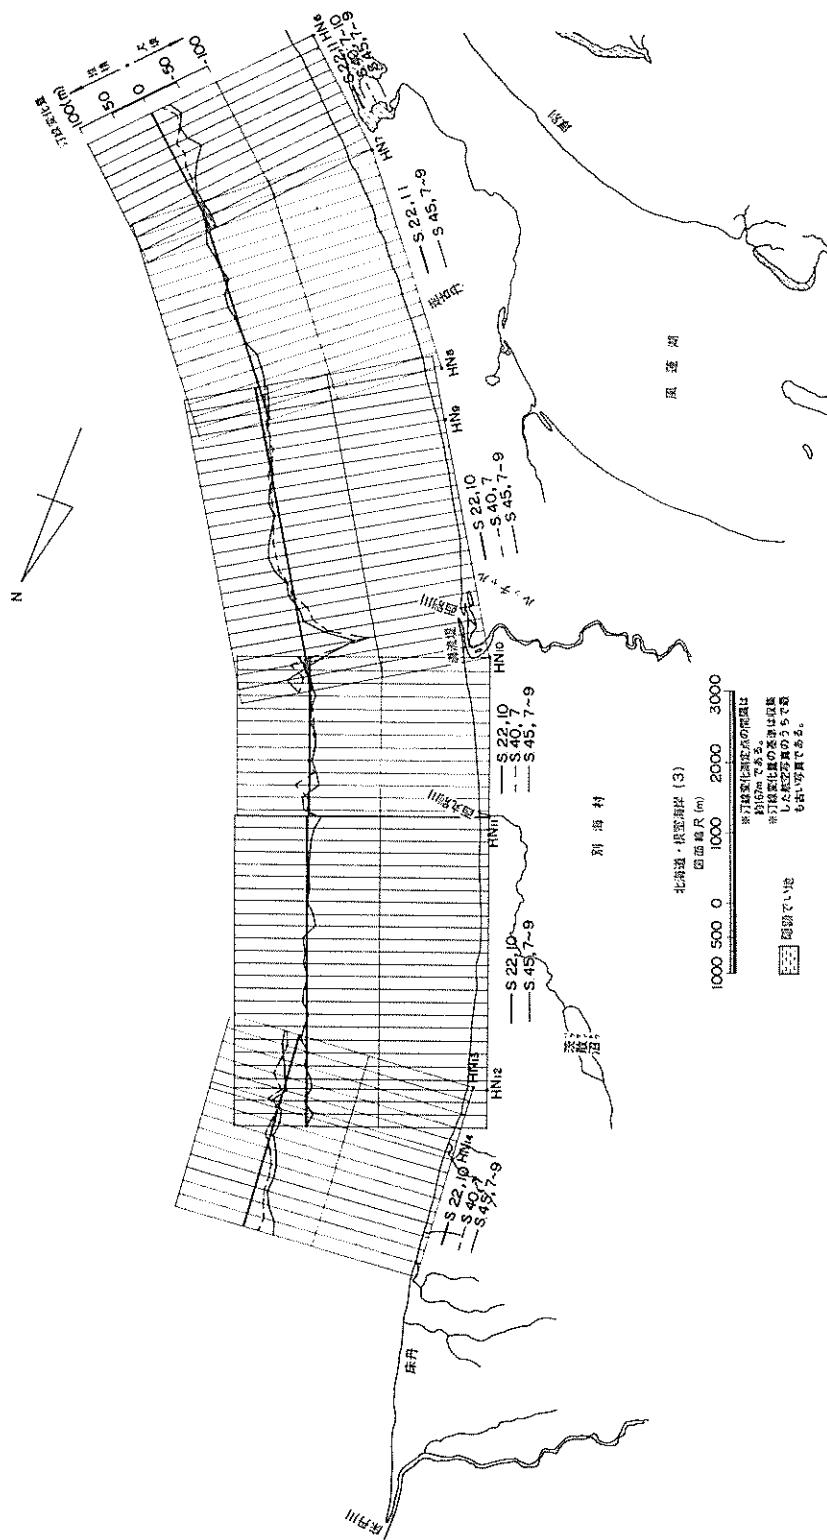
図-15 北海道根室海岸(3)

① HN6～HN7は風蓮湖口Bの左岸側の砂しの続き

である。延長約0.8kmにわたって平均30m欠壊している。

② 西別川河口には、昭和22年10月には西別川河口左岸より南東方向に伸びている砂しがあり、河口の所では河水が南流して海へそそいでいた。40年7月の写真では河口右岸、45年7月～9月の写真には河口左、右岸にそれぞれ導流堤が造られているのが見うけられる。これらの工事により、西別川は直流して海に流入するようになった。また、導流堤の建設により砂しは二つに分離され、分離された右岸側の砂しは陸側に後退した。その量は約80mである。

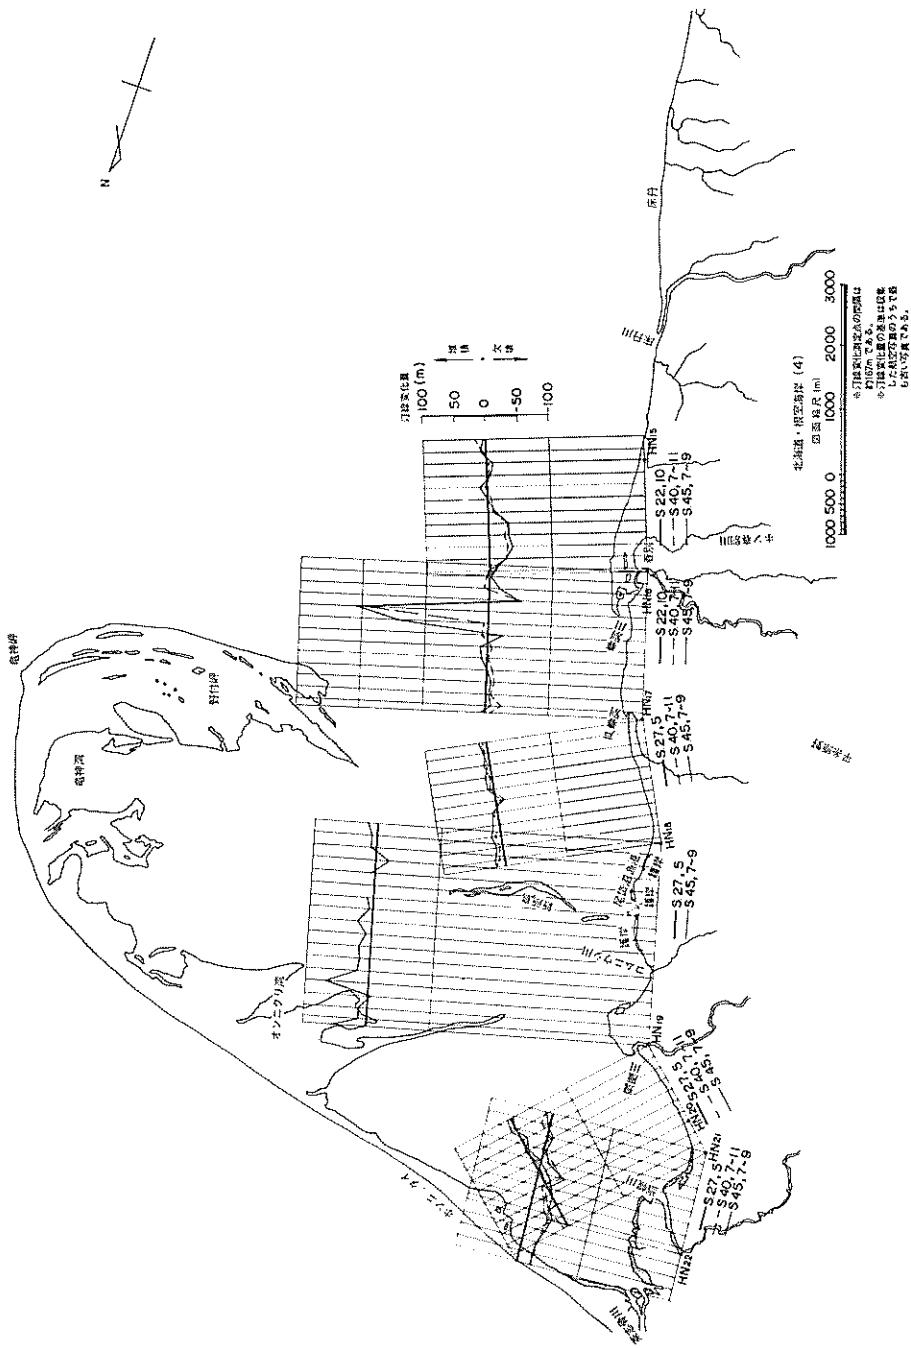
図一16 北海道根室海岸(4)

① 床丹川を境として野付岬に至る区域の河口砂しの伸張方向は床丹川以南のものと方向を異にしている。

② 春別川河口の砂しは、解析した3枚の写真でみると成長している。その成長方向は南から北へ向う方向であり、昭和22年10月より40年7月～11月に約190m（年平均11m）、40年7月～11月より45年7月～9月の間に約110m（年平均22m）伸張している。このため、春別川河口は北へ移動し、45年7月～9月には、かろうじて河口の流積を保っている状態である。

③ 野付砂しと尾岱沼漁港の間には、野付砂しが形成される過程の中でできたと思われる新所ノ島がある。また、HN17～HN22の前面の海域には広大な隠頭砂地がある。その隠頭砂地には、潮の干満によってできたと考えられる、水の通るみお筋が何本も走っているのが認められる。海図によると、そのみお筋の水深は深い所で6mである（写真-2）。

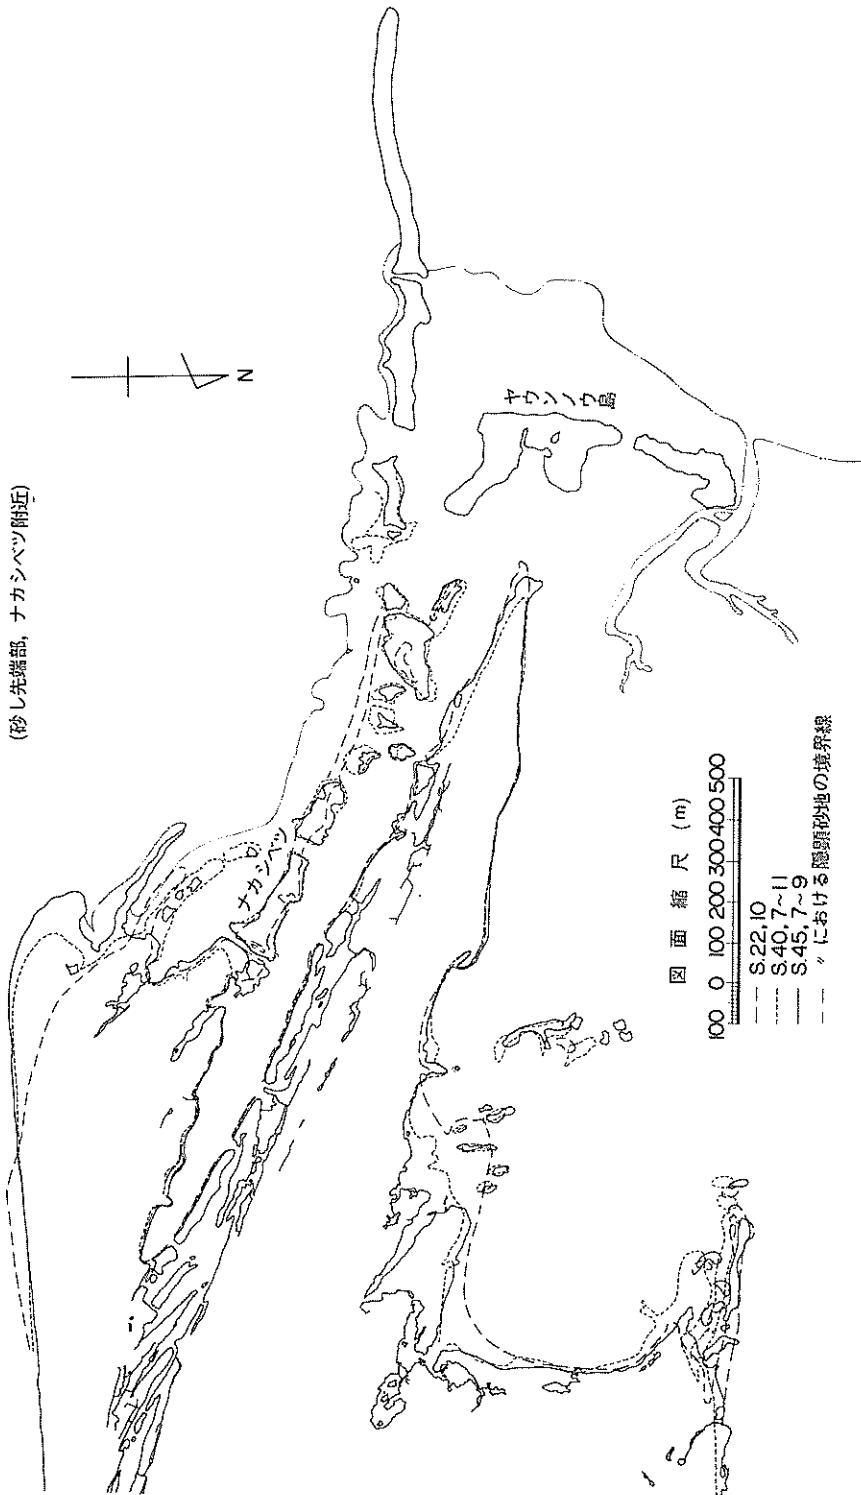
図-18 野付砂し先端部の変形

② 図-18によると、砂しの先端の所(ナカシベツの南側)において、新しく浜堤が造られて砂しは外海側へ

伸びていっている(写真-3a~3c)。もっとも23年間で延長約400m、幅100m程度の砂しの前進にすぎない。23年間といっても地形が形造られる時間スケールに比すると小さなものであり、この程度で当然であるのかもしれない。

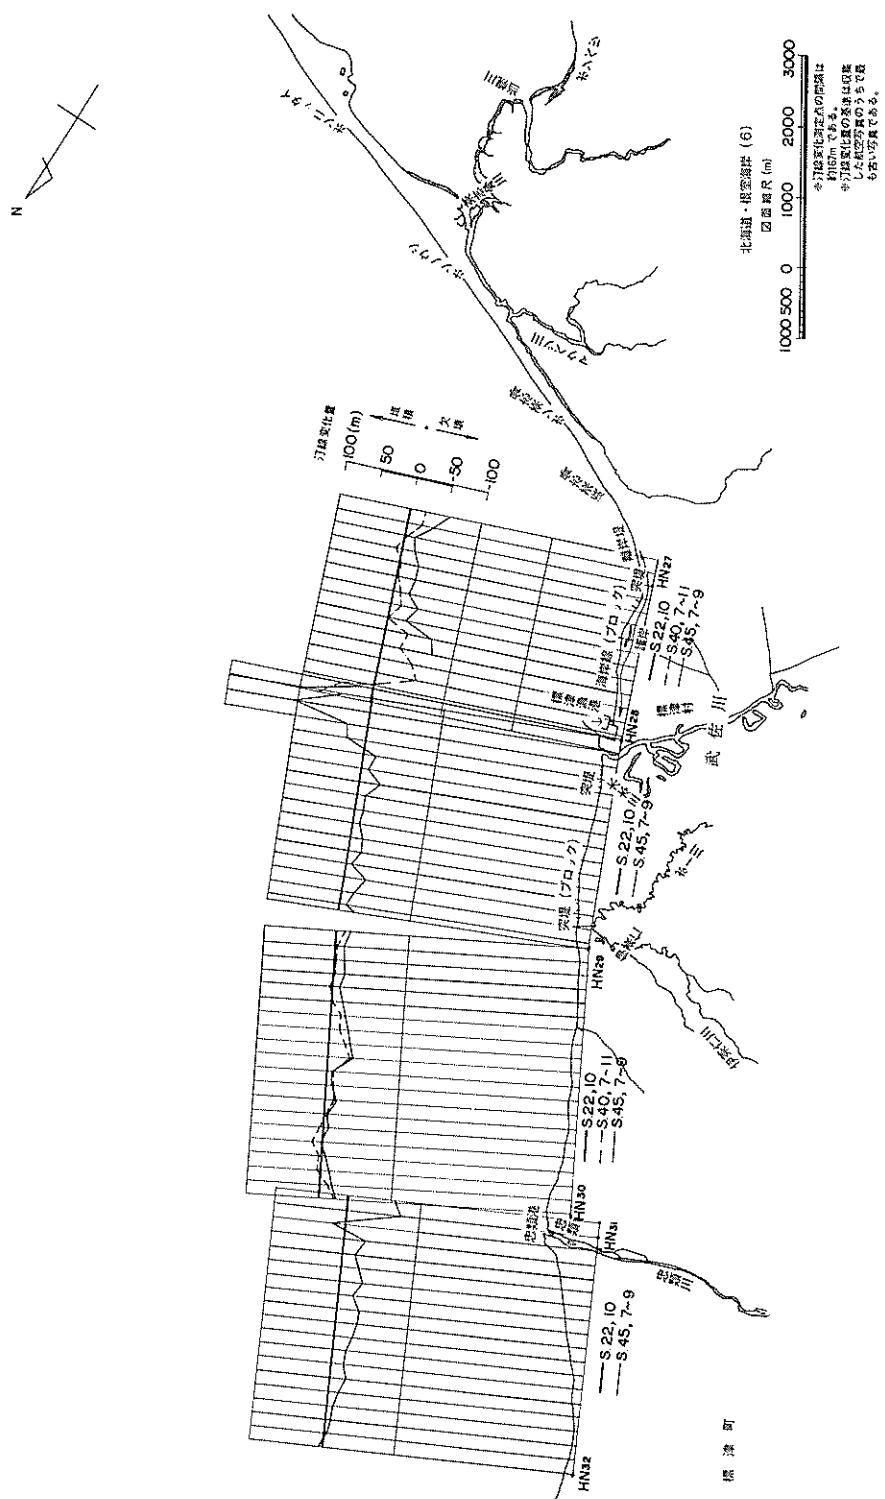
図一19 北海道根室海岸(6)

① 標津漁港周辺の海浜変形の詳細を図-20に示す。漁港周辺の港湾外かく施設、海岸防護施設の建設状況は次の通りである。

② 忠類川左岸より武佐川河口に至る区域では海食崖の前面に砂浜があるが、汀線が後退している。なお、この区域の汀線における砂礫の平均粒径は北から南へ 10～5 mm と次第に小さくなり、50～120 mm の礫が散在し、細砂がみられない⁵⁾。

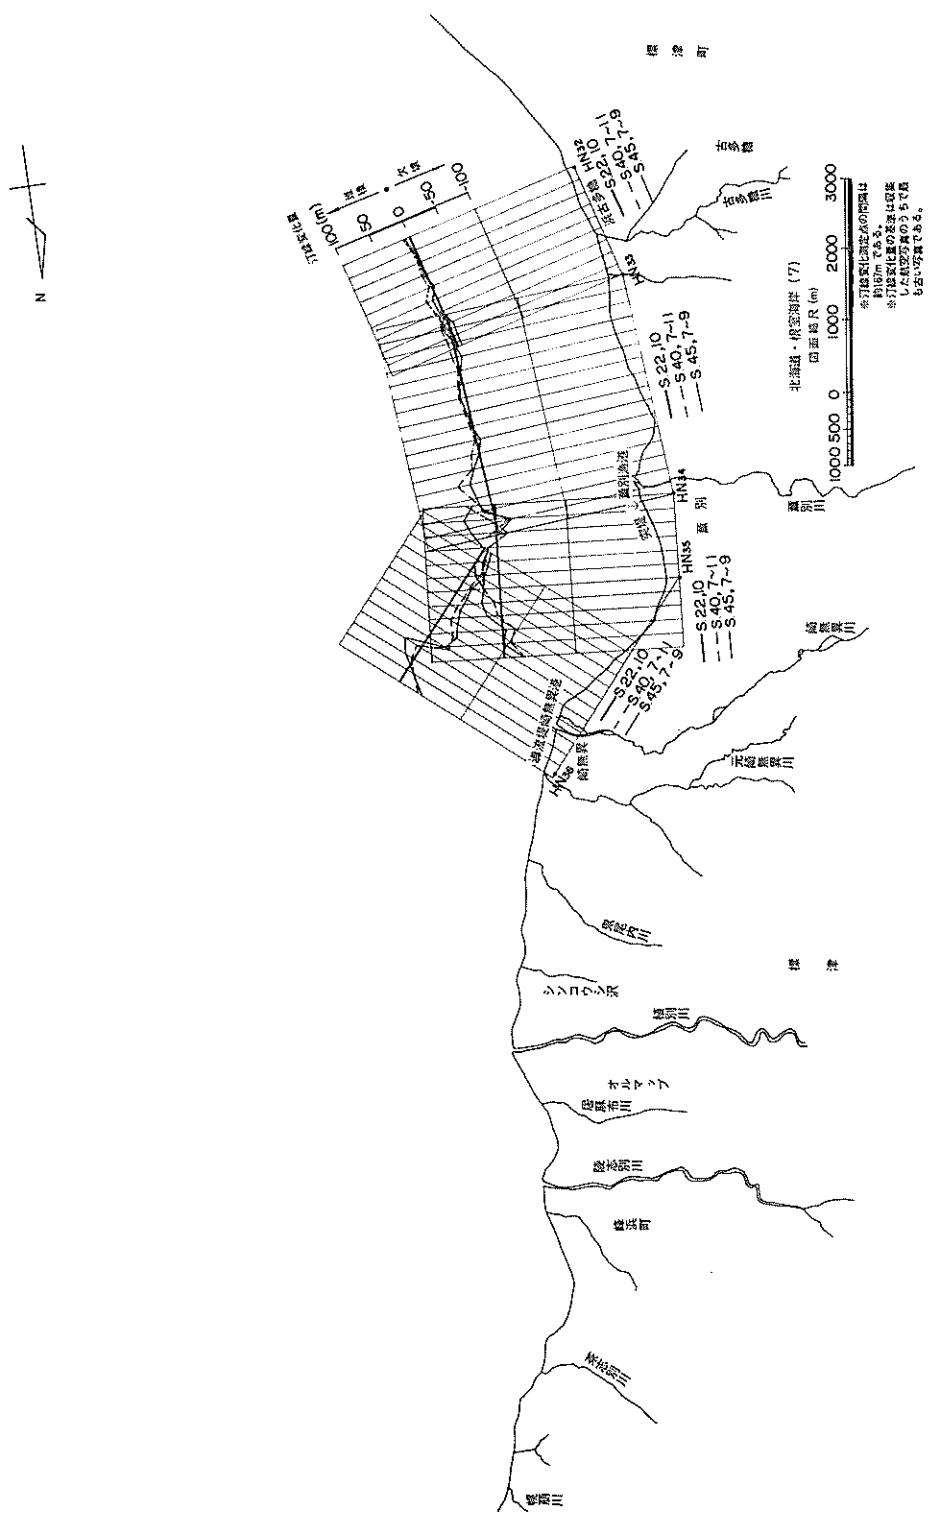
図-21 北海道根室海岸(7)

熊別川を中心として両側共約 2 km の海岸では海食崖の発達が著しい。熊別川河口北側の突堤周辺では、突堤の建設後（すなわち、昭和 40 年 7 月～11 月の汀線に比較して、昭和 45 年 7 月～9 月の汀線は）、突堤の北側で汀線が約 20m 前進している。これに対して、突堤の南側では逆のことが起っている。これは、突堤建設により、北から南へ向う漂砂が阻止されたことによる。

② 崎無異港でも導流堤の建設後、北側で汀線前進、南側で汀線が後退している。

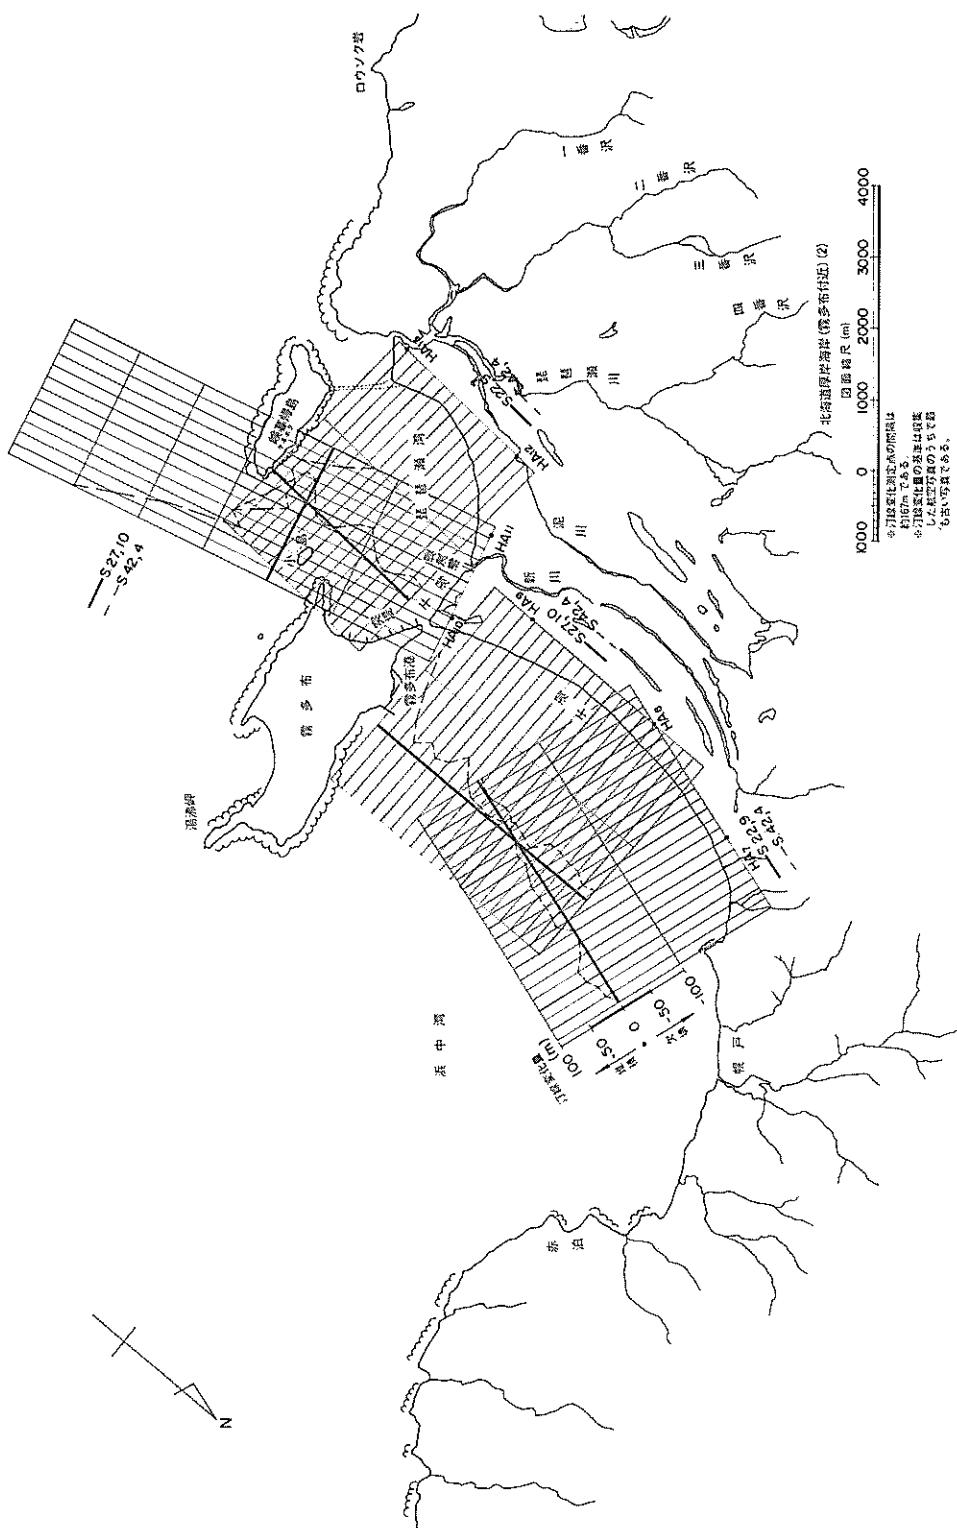
図-24 北海道厚岸海岸(霧多布付近) (2)

① 霧多布市街はチリー地震津波によって大きな被害を受けた所として著名である。

② 昭和27年10月の写真によると、霧多布は陸繫島として背後陸地とつながっているが、昭和42年4月の写真では、背後陸地と分離して、双方の間は浅瀬となっている。

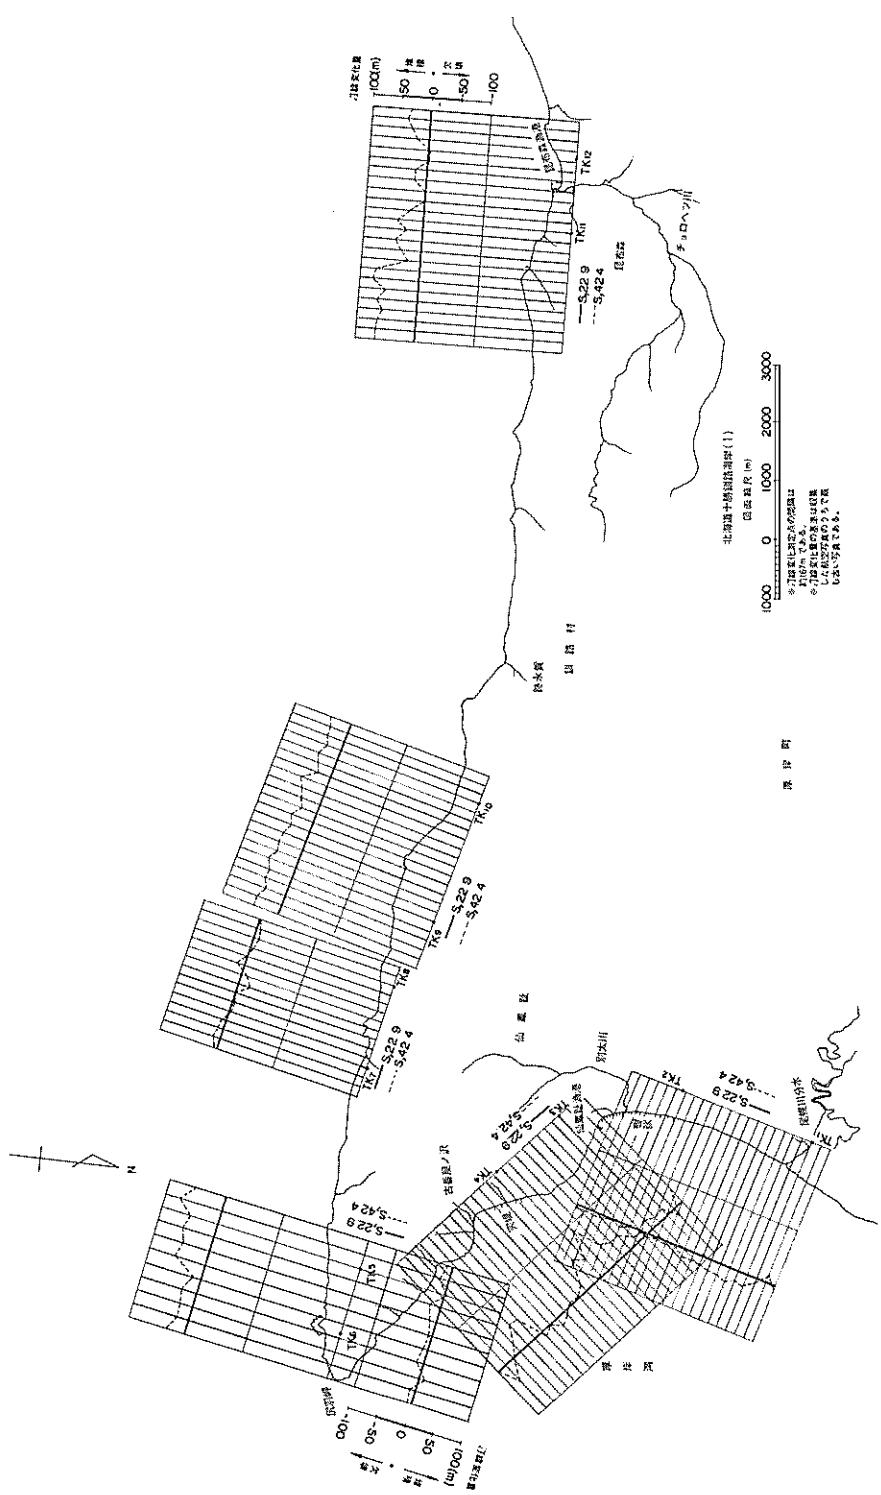
図一-26 北海道十勝釧路海岸[1]

① 仙鳳趾（せんぽおし）漁港の南東部に堆積がみら

れる。一方漁港の北側海岸には突堤が造られており、突堤の南側の汀線は、北側の汀線よりも沖へ張り出している。従ってこの付近では南から北へ向う沿岸漂砂が卓越していると考えられる。

② チョロベツ川河口右岸に昆布森（こんぶもり）漁港が造られている。片トンボロ型海浜変形のために、港内に砂が堆積している。

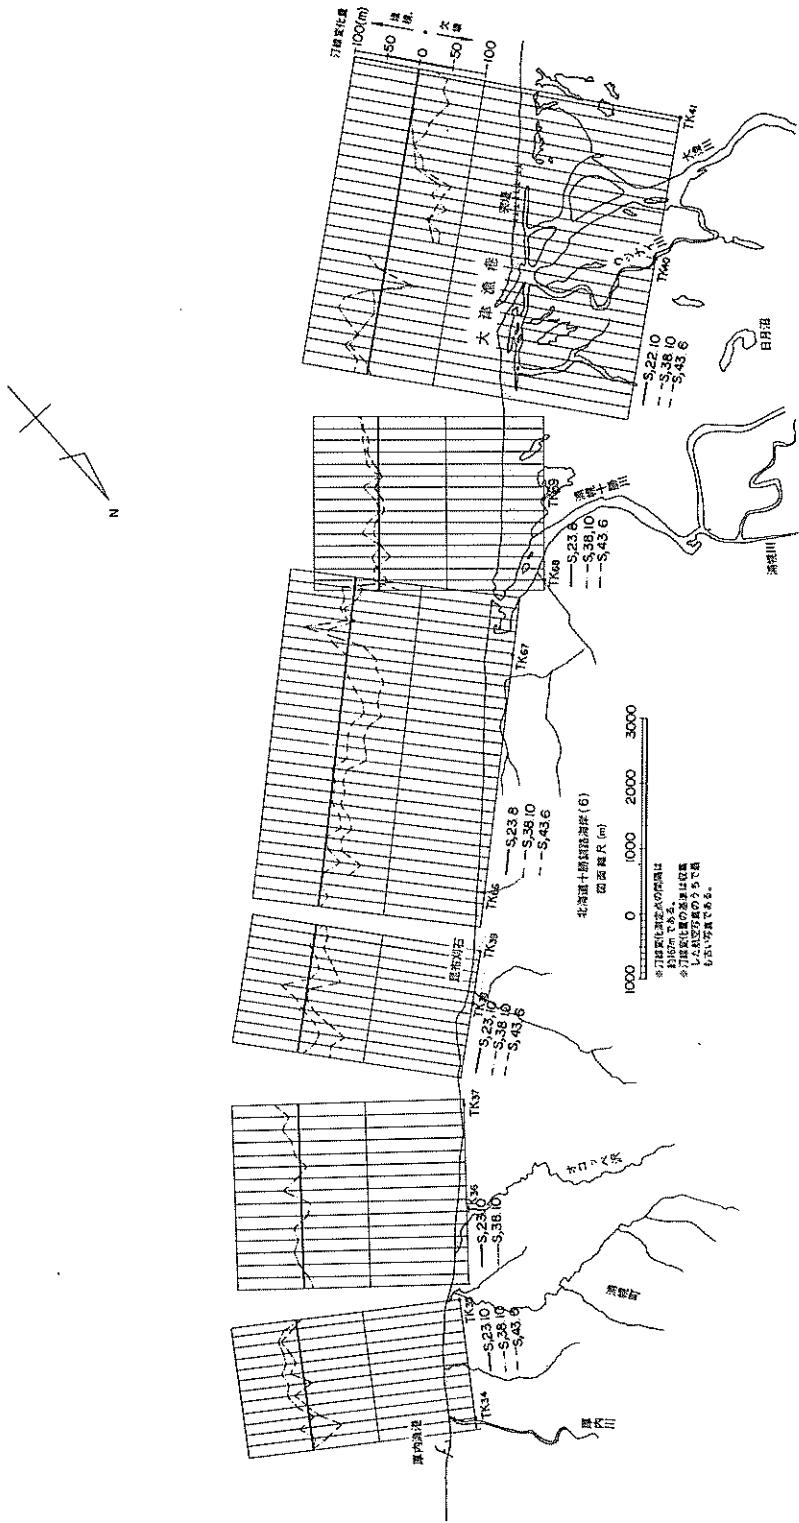
圖-31 北海道十勝鉤路海岸(6)

① 浦幌十勝川河口の左岸側海岸は、昭和38年10月には欠壊はほとんど起っていないが、昭和43年6月には、延長約6kmにわたって欠壊している。河口砂州の形状や既存の文献⁵⁾より、この付近における沿岸漂砂の卓越方向は西から東へ向うと考えられることから、本海岸へ主として土砂を供給していたのは浦幌十勝川であったと考えられる。しかるに、昭和38年に十勝川の縮切りが行なわれ、全流量が大津川に流れることになった⁵⁾ことから、本海岸への供給土砂が減少し、欠壊がひきおこされたのであろう。

② 大津川河口の左岸側海岸における堆積、右岸側海岸における欠壊は、河口砂州の変形に伴うものであろう。

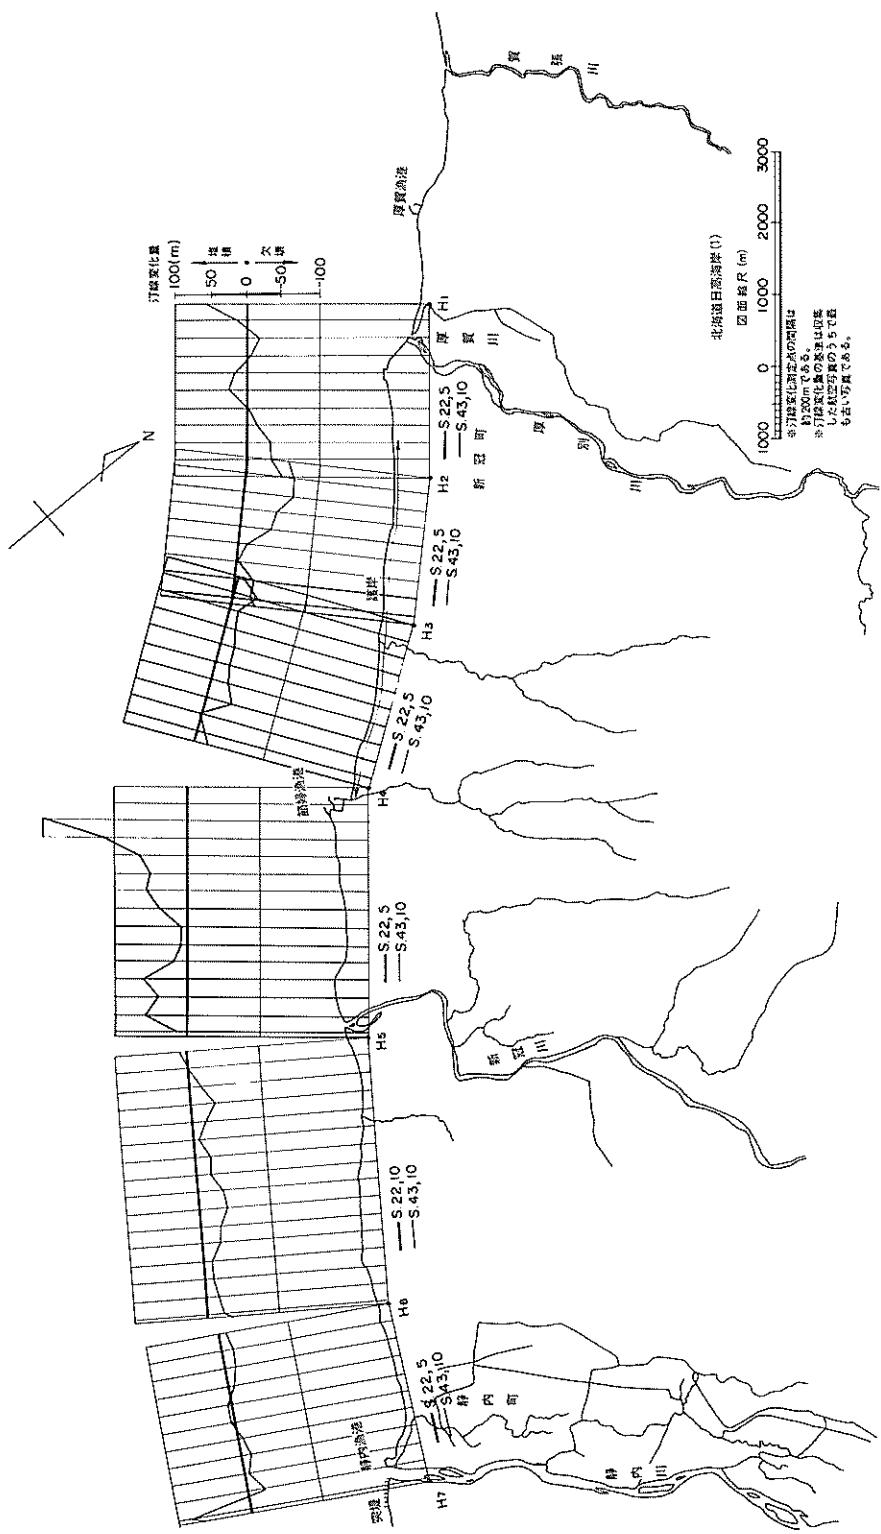
図-36 北海道日高海岸(1)

① 厚別川の河口左岸側より節婦漁港へ至る間の海岸は著名な侵食性の海岸である。汀線も後退しており、護岸前面には砂浜は存在しない。

② 一方、節婦漁港の東側にあたるH4～H5の海岸に

は、新冠川、静内川よりの排出土砂が堆積し、汀線は著しく前進している。節婦漁港は港内埋没に悩まされている。

③ 新冠川と静内川との間の海岸については、尾崎が、侵食が起り、海岸災害の発生している所は、H5～H6の中間点付近、H6～H7の中間点付近（静内川河口右岸側）であることを報告している¹¹⁾。

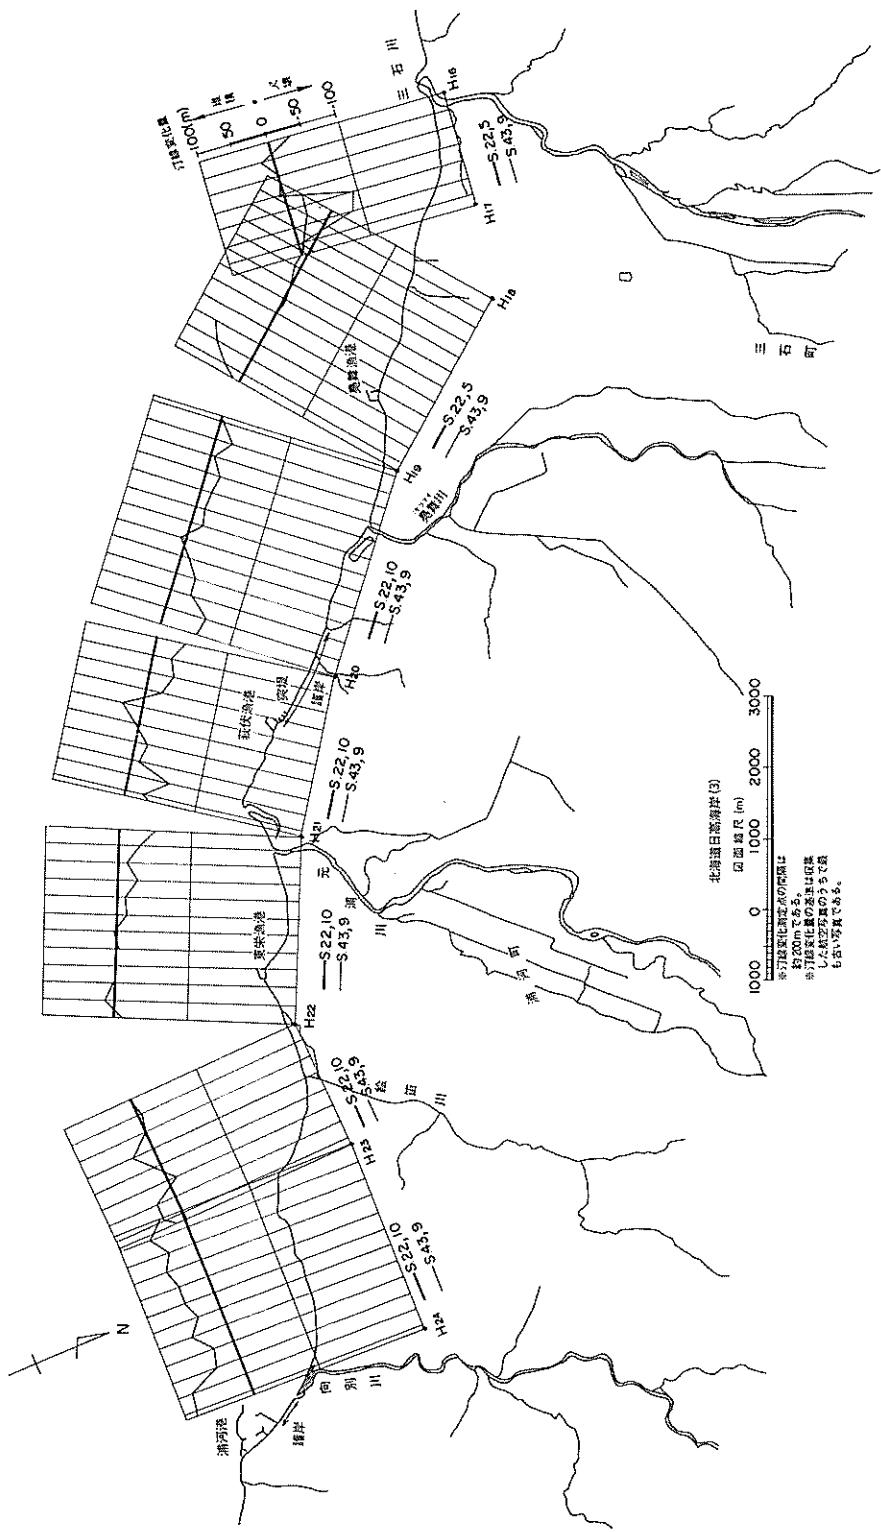
图-38 北海道田高海岸(3)

① 鳥舞（けりまい）漁港の東側は浜幅が広く、汀線も前進しており、沿岸漂砂の卓越方向が東から西へ向っていることを示している。

② 萩伏漁港の東側は西側にくらべて浜幅が広くなっている、又H19～H21では汀線が後退している。

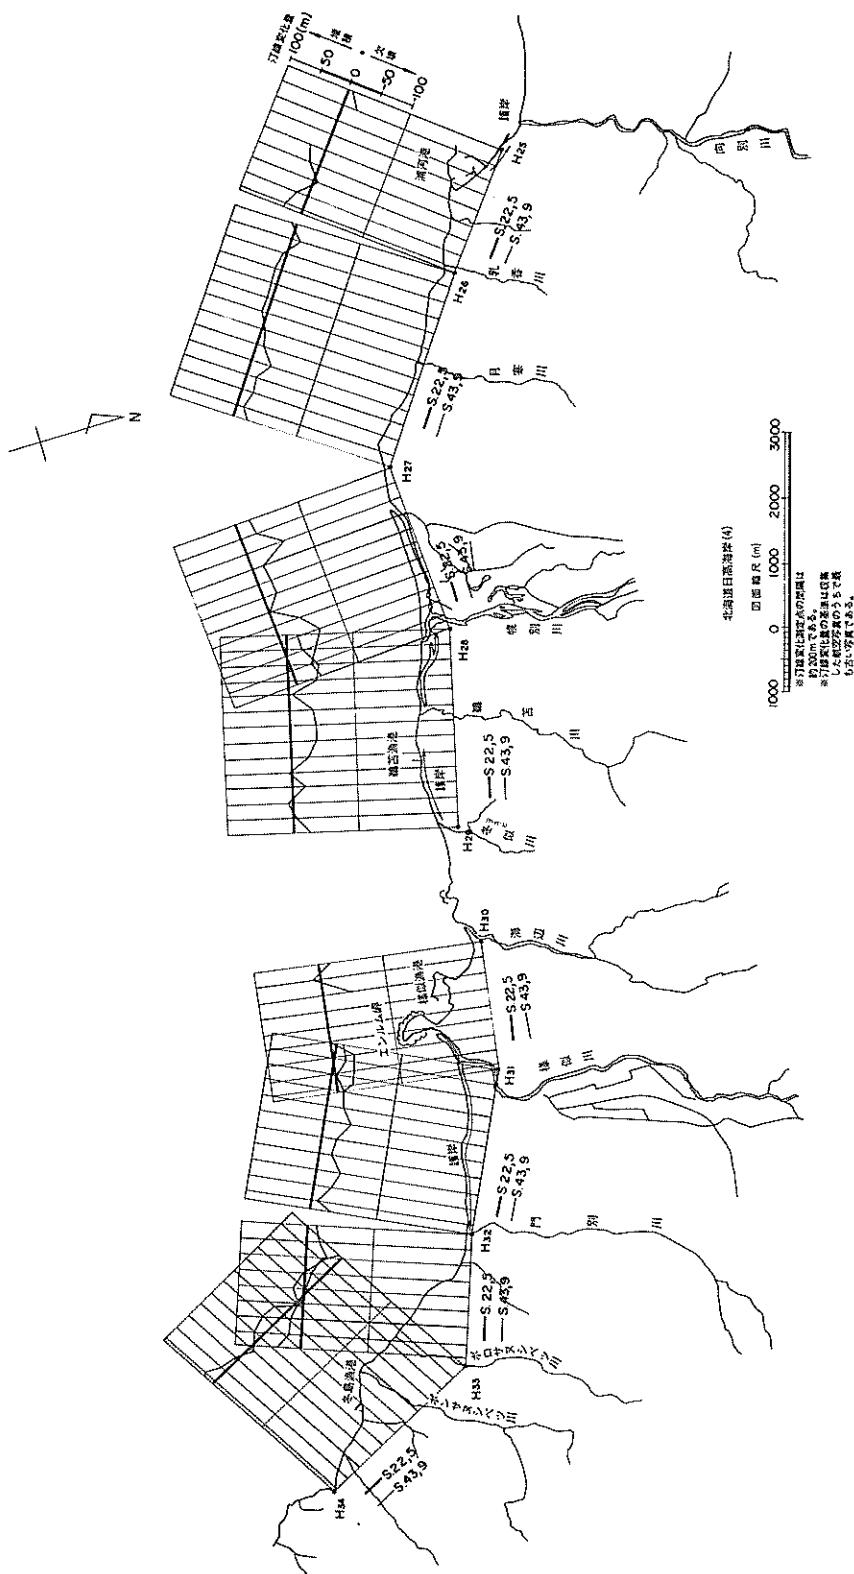
図-39 北海道日高海岸(4)

① 観別川河口部では汀線が後退している。

② エンルム岬は陸繫島である。又、様似漁港は陸繫島を利用してエンルム岬との間に造られている。

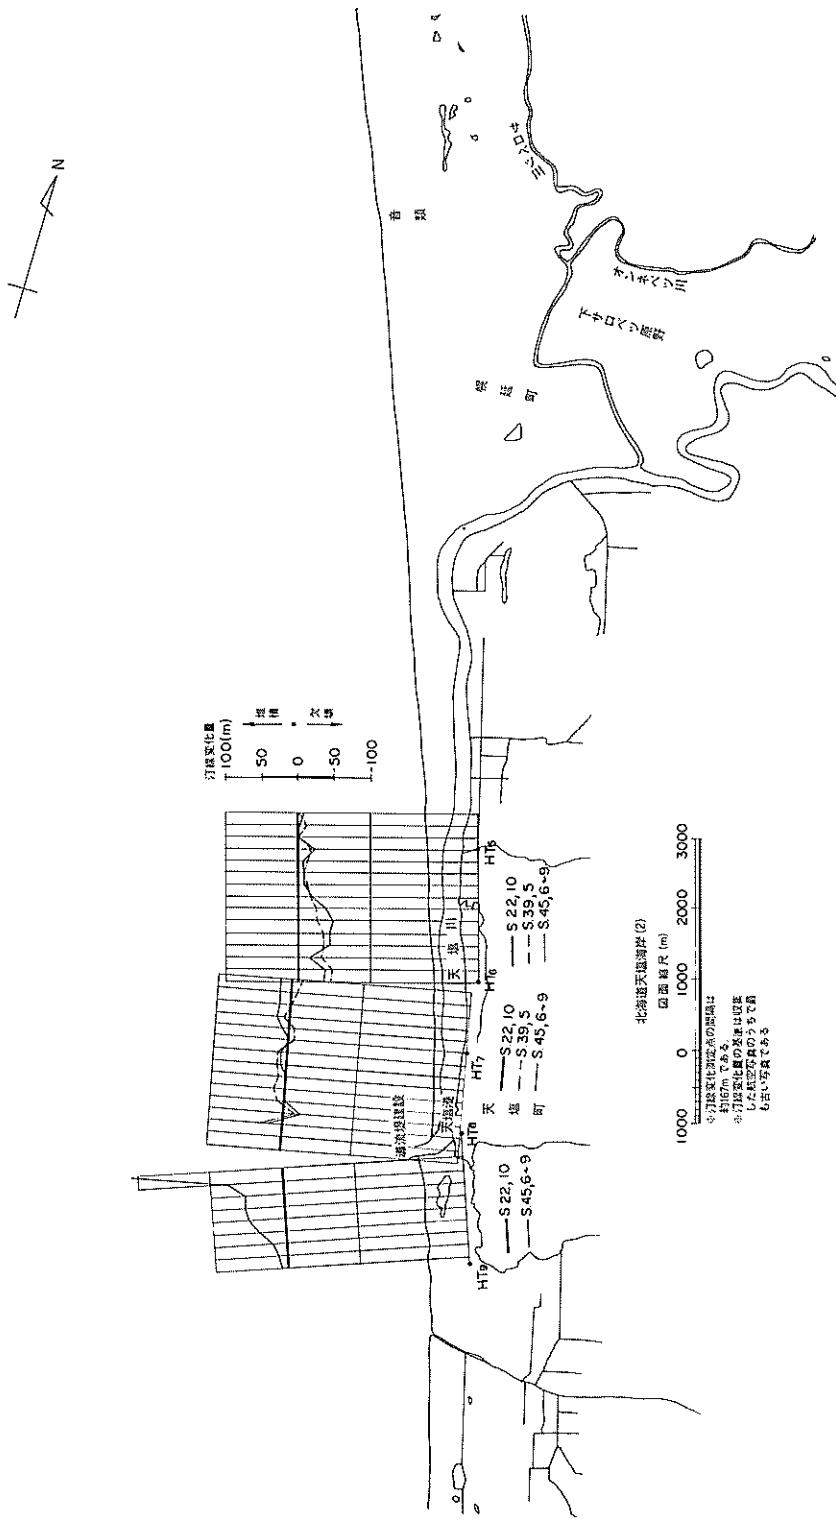
図-42 北海道天塩海岸(2)

天塩港は漂砂の激しい海岸における河口港として、港口水深を維持するために、各種の調査が行なわれ、試行錯誤的に工事が行なわれてきた港である。南、北導流堤の建設以前は、河口砂州(特に左岸から発達した砂州)の変動により、みお筋が不安定で、たびたび舟行が不能となり、港としての機能が妨げられていた。南導流堤の建設は昭和27年より行なわれ、年々延長されてきたが、導流堤の建設に伴つて前進してきた汀線が昭和33年度導流堤先端部付近ではほぼ安定した。しかし、こんどは右岸からの漂砂が河口閉塞に影響を与えていることが判明し、南導流堤の延長は昭和37年に中止し、その後は北導流堤の建設がはかられた。北導流堤の延長に伴つて、河口前面の砂州は河口から遠ざかり、右岸側へ移動する傾向が見られるようになった。昭和43年には河口全体が3~3.5mの水深を維持できるようになり、その後は南導流堤先端の位置を北導流堤先端の位置より常に55m沖側に保つておくことに方針が定められた。この方針に沿つて昭和45年以降、両導流堤は交互に延長されている⁵⁾。本解析によると、南導流堤の南側で汀線は約200m前進している。

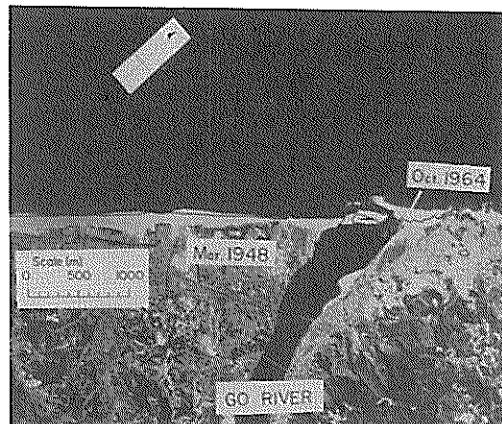
写真-5a 江津港付近(1948年3月)

③ 江津港は江川河口に位置する河口港である。河口の左、右岸側の海岸は、昭和7年より昭和29年の間に約100mの欠壊を受け、このため昭和28～29年には左岸側海浜に突堤が造られた²。河口には砂州が形成されているが、この砂州の挙動については、導流堤建設以前にも以後にも詳細な検討がなされている^{23),24)}。河口左岸側の河口導流堤は、模型実験にもとづき法線が決定され、昭和30～34年に延長550mが造られた。さらに昭

和36～39年にはその導流堤から90m離して島堤形式の導流堤190mが造られた。その後昭和46～47年に二本の導流堤は連絡された²⁵⁾。本解析に用いた航空写真は、昭和23年3月撮影のもの(写真-5a)と、昭和39年10月撮影のもの(写真-5b)との二葉である。昭和23年3月には導流堤は存在しておらず、河口は右岸側に開いている。昭和39年10月には島堤形式の導流堤が建設中である。河流は導流堤に沿っており、河口は左岸側に開いている。本解析によると、河口右岸側SM36付近の砂浜が大規模な汀線の後退を示しており、河口右岸側の砂浜汀線も20～30m後退している。導流堤元付西側の海岸は導流堤の沿い波の影響を受けて波当りが激しいと思われ、突堤および護岸が造られている。
