TECHNICAL NOTE OF
THE PORT AND HARBOUR RESEARCH INSTITUTE
MINISTRY OF TRANSPORT, JAPAN

No. 617 June 1988

栈橋コンクリート上部工劣化実態概略調査報告

Survey on the Deterioration of Concrete Superstructures of Wharves in Japan

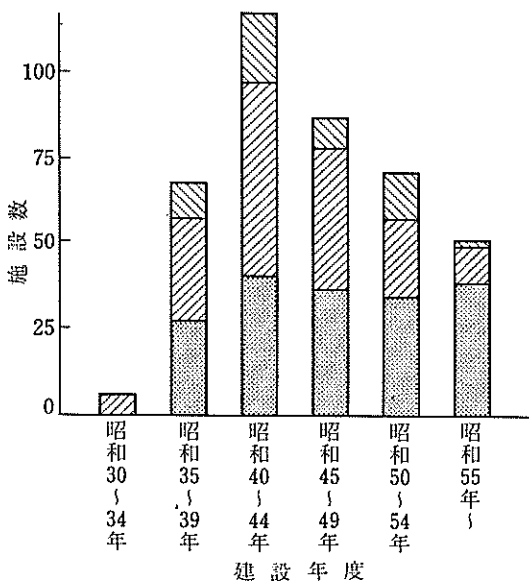
図-2 その他施設のひびわれ発生状況

まず、その他施設については、使用されているコンクリートの大部分が、矢板やセルの上部工であり、ひびわれが発生している施設がかなりみられる（図-2）。しかし、その方向は法線（部材）直角方向のものが大部分を占め、幅の大きなものは少ない。これらのひびわれの発生原因としては、乾燥収縮、岸壁の不等沈下による外力や漂流物等の衝突といった力学的な要因によるものが大部分を占めると考えられ、錆汁の溶出状況をもみてもほとんど溶出していない施設が多い（図-3）。これらの上部工のコンクリートには、矢板等との一体化を図るために鉄筋が入っているが、その量は比較的少なく、また、作用しているモーメントもあまり大きくないため、調査結果のように塩害を受けた施設が少ないものと考えられる。

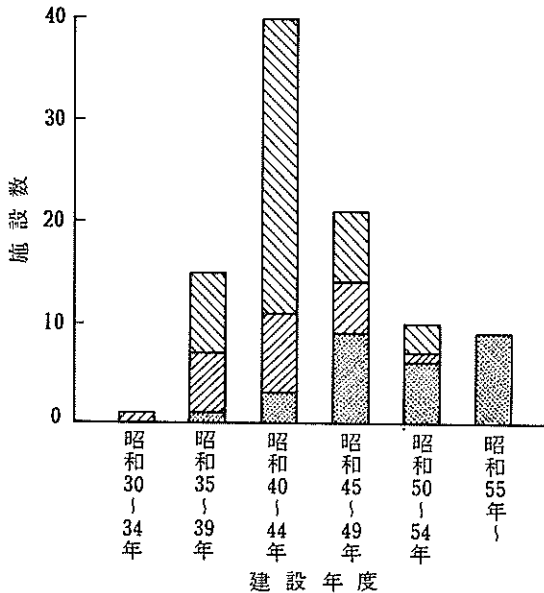
図-4 栈橋のひびわれ発生状況

一方、栈橋式については、ひびわれはその他施設以上に生じており、ランク3の施設が多い（図-4）。ここで、注意を要するのは、栈橋式の場合には、コンクリートの表面積がその他施設に比較して桁違いに大きいため、ひびわれの評価をかえていることである。すなわち、栈橋では、1ブロックに数ヶ所以上ひびわれがあるのをランク3とした。このランク3でも、ひびわれが多いとは必ずしもいえないが、多くのものでは錆汁が認められ、塩害が生じている。

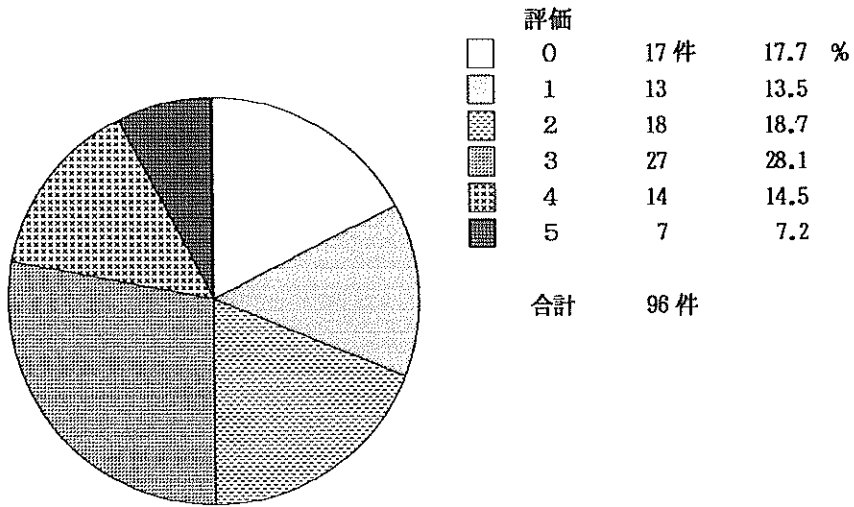
図-6 劣化評価の分布

劣化評価を行った96施設のうち、最も多い評価は3で28.1% (27件/96件)、最も少ない評価は5で7.2% (7件/96件)であった。劣化評価の平均は、2.3である。

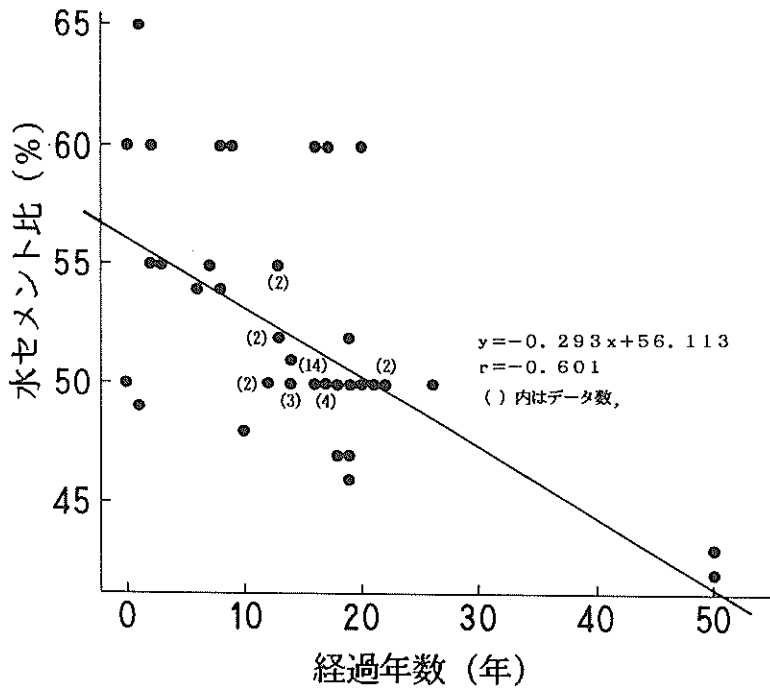
図-33 水セメント比と経過年数の関係

水セメント比と経過年数の関係は相関係数-0.601で水セメント比が経過年数の小さな、すなわち、新しい構造物ほど高くなっている。

水セメント比が高い構造物ほど劣化が速いと考えられるため、調査結果からは新しい構造物ほど劣化しやすい傾向を示すことになる。このことより、前述した相関係数は、全体としては非常にばらつきが多く相関も低くなっていると思われる。
