港湾技研資料

No. 675 June 1990

鋼管杭の防食工法に関する現地試験
(中間報告)

**Field Exposure Test of Corrosion
Prevention Method for Steel
Piles (Interim Report)**

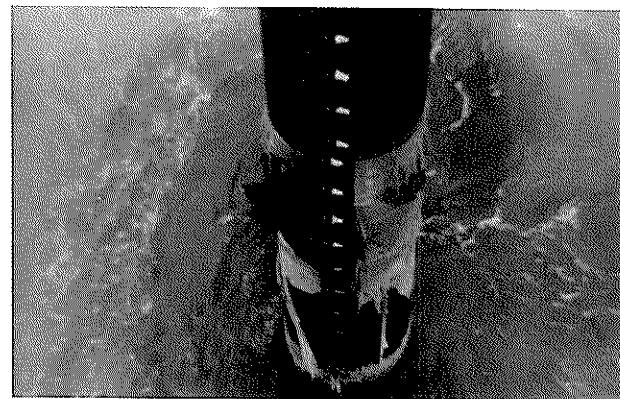
写真-18 保護カバーの破損例（1）

ペトロラタム防食工法のカバー（厚さ1.5mm）が引き裂かれたもので、その部分に流木等の衝突したと思われる傷があった（写真-18）。補修は当初と同じFRVカバーをつけ直して補修したが（0.8年目），その後も同様な損傷を受けた（3年目）ので、高強度の高密度ポリエチレンカバー（厚さ5mm）に取り替えた。その後、1年経過した時点では異常は見られない。図-14～図-16に損傷箇所を示す。また、ポリエチレンカバーの縦方向の固定については図-17に示すように端部から通電用リード線をとり、カバーを重ね合わせて、電気を通しボリエチレンを溶着、固定する補修を行った。横方向の固定にはステンレス製のバンドが用いられた。なお、当初、同一の施工をした杭が他に1本あり、カバーの損傷等は認められなかったが補修したものと同一の工法に変えている（杭No.13）。

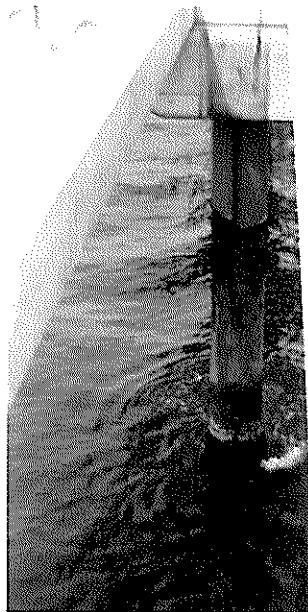
写真-19 保護カバーの破損例（2）

一体成型防食工法のFRPカバーが引きちぎれ、脱落したものである。最初の兆候としては、施工後一冬越した時点でフランジ脇に亀裂らしい筋が観察されたが、その後しばらくして写真-19に示すようにカバーが脱落しているのに気付いた。保護カバーの防食層も脱落しており鋼材表面は錆に覆われていた。脱落したカバーは行方不明であるため原因の特定は困難であるが、原因として次のことが考えられる。まず、現地は波が荒いにもかかわらず、カバーの厚さが3mmで強度的に不足していたこと、特にフランジ部は厚さ4mm～5mm、幅80mmで薄すぎたことと幅が広いために波による繰り返し応力を受けて基部に疲労亀裂が生じたこと（図-18）である。さらに各段のカバーの継ぎ目はFRPのバンドで止

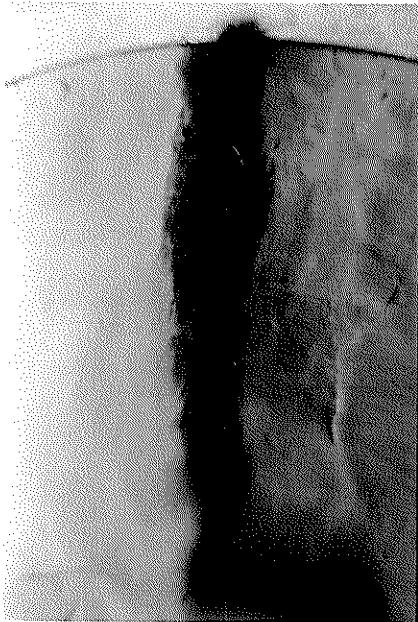
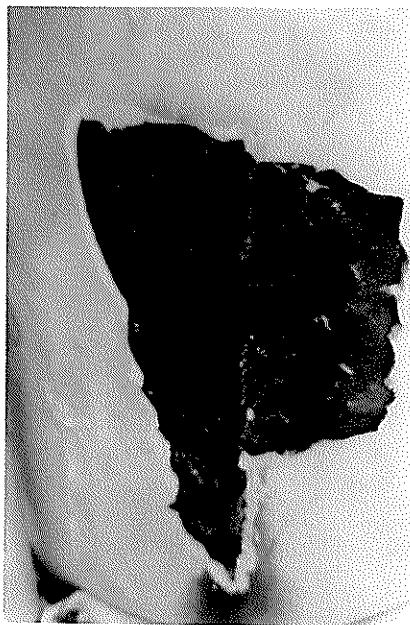
写真-21 水中硬化型ライニング工法のプラケット切断跡部
における発錆および剥離状況（杭 No. 9）

鋼材のプラケット切削跡に施工後まもなく発錆が認められ、その後、発錆部分が進行し、施工してから1年後に塗膜に割れが生じた。写真-21は3年後の状態である。割れの発生している周辺の塗膜には浮きが見られた。その部分の塗膜を剥離してみると、写真-21の下の写真に示すように鋼材表面は広い範囲で錆ていた。プラケット切削跡付近の下地処理が不十分であったことと、その部分の塗膜が薄かったためと考えられる。補修は同じ施工で行われ、下地処理、膜厚に十分注意して補修施工された。補修箇所は図-20に示す。

防食分類	有機ライニング	工法名	水中硬化型ライニング工法		杭 No. 9		
防食施工範囲				補修年月日			
杭 径 (mm)	施工範囲 (m)		施工面積 (m ²)	S・62・6・26			
600	+ 1.40 ~ + 5.88		8.44	表面の色	灰		
補修の手順							
順序	作業内容	仕様					
1	欠損部ライニングのはがし	錆発生、ハクリの起っている欠損部のライニングをスクレーバーにより除去。					
2	下地処理	欠損部を真水で洗い、乾燥後、ディスサンダーにより SIS-St 3 処理。					
3	ライニングの塗布	水中硬化型タール・ポリウレタン塗料。					
4							
5							
6							
被覆の構成	1	2	3	4			
	水中硬化型タール・ポリウレタン樹脂塗料						
合計被覆厚	3mm以上						
備考

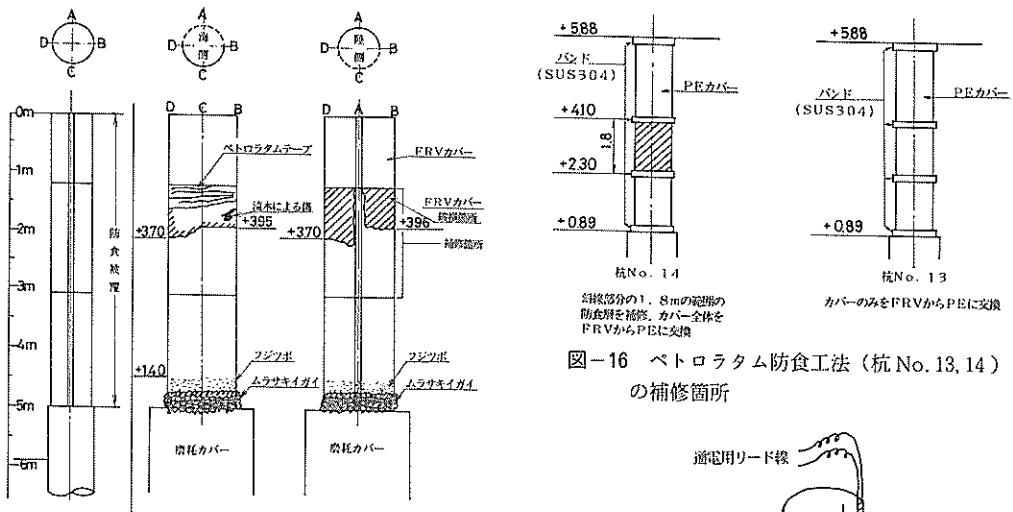
図-14 ベトロラタム防食工法（杭No.14）の
破損および補修箇所（0.8 yr）

(1) 保護カバーの損傷例（杭No.14）

防食分類	有機ライニング	工法名	ペトロラタム防食工法		杭 No. 14
防食施工範囲				補修年月日	
杭 径 (mm)	施工範囲 (m)		施工面積 (m ²)	S・60・4・25	
700	+ 0.89 ~ + 5.88		10.96	表面の色	黒
補修の手順					
順序	作業内容	仕様			
1	破損した部分の FRV カバーの取除き	中段部 FRV カバーを取除く。 φ 700 × 2000L × 1.5 t mm			
2	ペトロラタムテープの除去				
3	下地処理	スクレーパーおよび電動工具にて第3種ケレンに処理する。(SIS-St 2)			
4	ペトロラタム含浸テープ巻き	巾 30mm, 50% ラップ			
5	FRV カバーの取付け	φ 700 × 2000L × 1.5 t mm			
6	ボルト、ナットによるカバーの締付け固定				
被覆の構成	1	2	3	4	
	ペトロラタム・ペースト	ペトロラタム・テープ	FRV カバー		
合計被覆厚	3 mm 以上				
備考

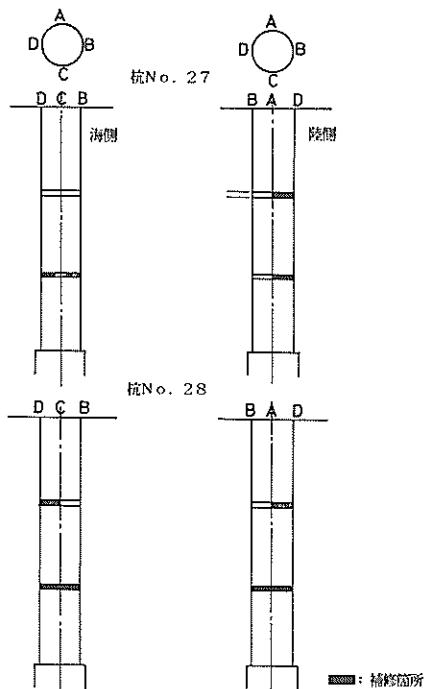
図-21 極厚マスチック防食工法（杭No.27, 28）の補修箇所

この工法の打ち継ぎ目の部分へはマスチック材と同じ材料のバテ材を充填し、被膜防食を完成させるが、バテ充填部に施工後2.8年の調査時点ではわずかな剥離が認められた。原因としてはバテ材の充填施工が不十分であったことと、硬化前に波の影響でバテ材の密着不良が生じたものと思われる。補修は従来と同じ材料で行われた。補修箇所は図-21の通りである。

防食分類	有機ライニング	工法名	極厚マスチック防食工法		杭 No. 27, 28		
防色施工範囲				補修年月日			
杭 径 (mm)	施工範囲 (m)		施工面積 (m ²)	S・62・6・27			
800	- 0.8 ~ + 5.88		16.8	表面の色	茶褐色		
補修の手順							
順序	作業内容	仕様					
1		杭 No. 27 の陸側下端パテ充填部のハクリ 杭 No. 28 の下段パテ充填部充填不良					
2	欠損部の洗浄	欠損部を真水で洗い、付着物を除去					
3	欠損部へのパテ充填	欠損部へ、水中硬化型パテの充填（エボキシ樹脂） その他、パテ充填箇所を部分補修（図-21）					
4							
5							
6							
被覆の構成	1	2	3	4			
	エボキシマスチック						
合計被覆厚	10mm以上						
備考

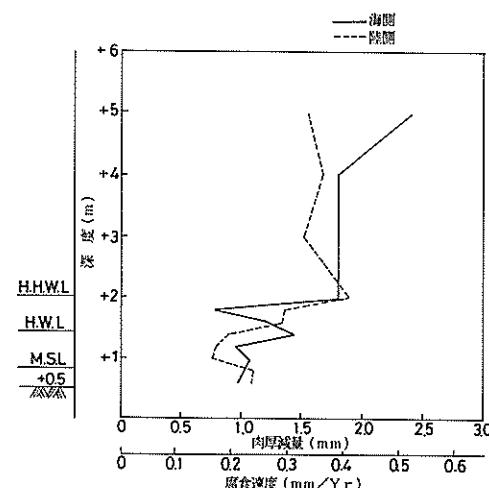
図-34 鋼管杭の肉厚測定結果（杭 No.3）

HWL 上での腐食傾向は杭 No.3 と No.16 とでは異なり、杭 No.3 の方が大きい腐食傾向を示した。また、MSL 付近でも杭 No.3 は No.16 よりも大きい傾向を示している。杭 No.16 の MSL 以下では土 0 m直下でやや腐食が大きく $0.2 \text{ mm}/\text{yr}$ 程度の値が認められるが、その他の深度では $0.1 \text{ mm}/\text{yr}$ 前後の値であった。杭 No.3 と No.16 で腐食傾向に差がでた理由としては図-36に示すように深度方向で立地条件が異なるためと思われる。杭 No.3 における地盤面は約+0.5 mの深度に位置しており干潮状態になると砂の飛散や波のしぶきが直接鋼管杭に当たるような状況となる。したがって、杭 No.16 の位置よりも腐食の環境条件が非常に厳しい場所であると考えられる。

は茶褐色の硬い錆層に覆われており、鱗片状の錆層を剥離すると錆の厚さは約1mm程度であった。錆除去後の表面は軽微ながら全体に凹凸状を呈しており、所々に浅い孔食が見られた。断面方向では海側の方が若干腐食が激しいように見受けられた。 $+2\text{ m} \sim +0.5\text{ m}$ 付近においては杭表面に小さなフジツボと海藻が付着しており、表面の錆は比較的柔らかかった。付着物除去後の表面状態は $+5\text{ m} \sim +3\text{ m}$ 付近と比較した場合腐食は小さい。

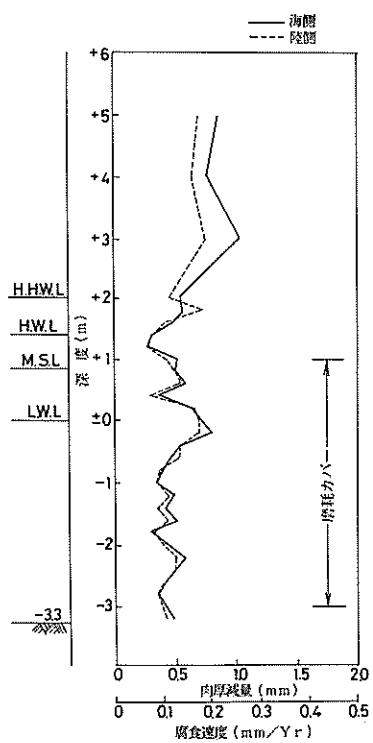
図-35 鋼管杭の肉厚測定結果（杭 No. 16）

杭 No.16においては、 $+5\text{ m} \sim +3\text{ m}$ 付近では杭 No. 3と同じような表面状況であり、茶褐色の硬い錆層に覆われていた。錆除去後の表面は全体にわずかに凹凸状を示し、所々浅い孔食が見られた。断面方向では杭 No. 3と同じように海側の方がやや大きいようである。 $+2\text{ m} \sim \pm 0\text{ m}$ 付近においては、杭表面には小さいフジツボ、海藻および若干のムラサキイガイが付着していた。付着物除去後の表面は凹凸も小さく比較的滑らかな状態であるが、所々孔食が見られる。 $-1\text{ m} \sim -2\text{ m}$ 付近では付着物の量は $+2\text{ m} \sim \pm 0\text{ m}$ の範囲と比べて少なくなっている。付着物除去後の表面には孔食があまり見られない。 -3 m 付近（海底面付近）においては付着物は全く付着しておらず、ごく薄い赤錆が見られる程度であった。海

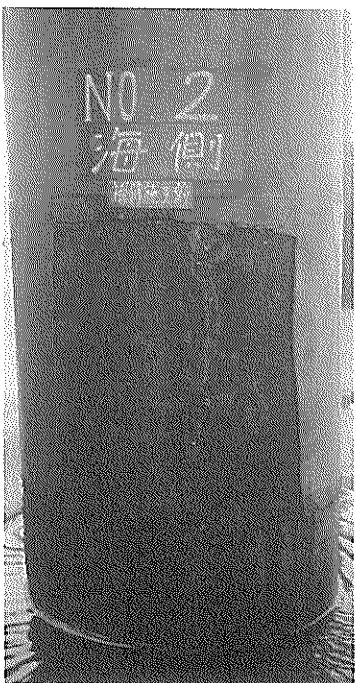
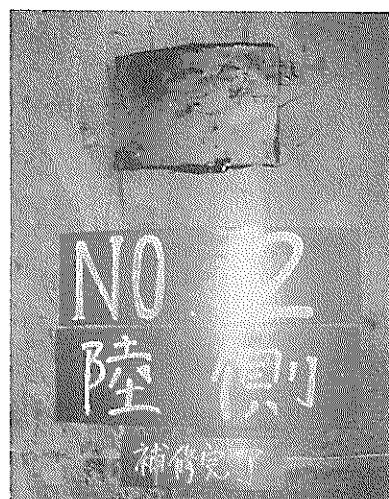
写真-20 防食シート接着ライニング工法（杭 No.2）の損傷と補修状況

ている。この銅箔の接着不良と思われる浮きが地盤面直下で見られた(海側)。また、陸側中間部(防食シート)に打ち傷が認められた。この杭は桟橋の根元に位置するため碎けた波や流砂が被覆材に直接当たるために、冲合よりもかなり過酷な環境であると考えられる。銅箔の剥離は施工後1年で起こったが、補修後にも再度発生している。劣化、補修箇所を図-19に示す。補修は同じ施工で行われた。写真-20に剥離、発錆の状況を示す。

防食分類	有機ライニング	工法名	防食シート接着ライニング工法	杭 No. 2
防 施 工 範 囲			補修年月日	
杭 径 (mm)		施工範囲 (m)	施工面積 (m ²)	S・60・11・9
600		+ 0.3 ~ + 5.88	7.5	表面の色 緑、銅色
補 修 の 手 順				
順序	作業内容	仕 様		
1	欠損部の防食シートはがし	海側 + 1.94 m 付近 (15 × 45 cm) をはがす。		
2	欠損部の下地処理	ワイヤーブラシにより SIS-St 2 程度に処理 (海側 + 1.94 m 付近、陸側 + 2.3 m 付近)		
3	水中硬化型防食材塗布	下地処理を行った部分へ、水中硬化型エポキシ樹脂塗料の塗布		
4	防食シートの貼り付け	+ 1.94 m 付近および + 2.3 m 付近へ。		
5				
6				
被覆の構成	1	2	3	4
	水中硬化型エポキシ樹脂塗料	特殊磁性防食シート (銅箔ラミネート)		
合計被覆厚	1100 μ 以上			
備考
