港湾技研資料

兵庫県南部地震による港湾施設の被害考察

(その2) 被災状況 ー岸壁、防波堤、海岸保全施設ー

**Mechanism of Damage to Port Facilities during
1995 Hyogo-ken Nanbu Earthquake
(Part 2) Damages
- Quaywalls, Breakwaters, Seawalls -**

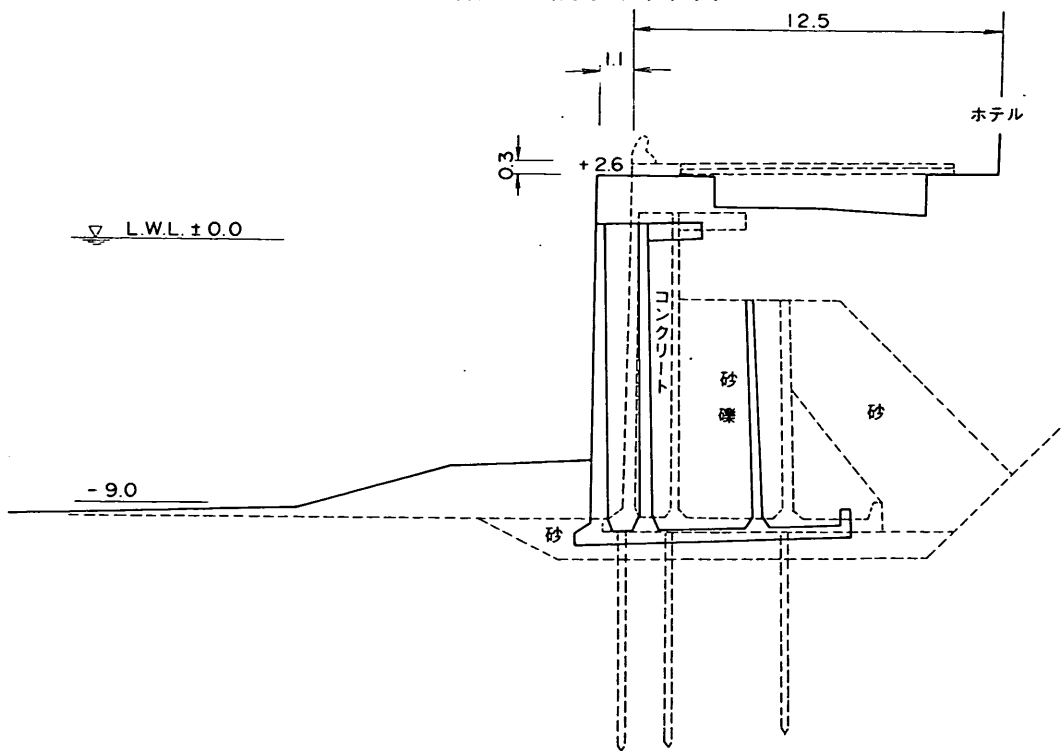
図-2 中突堤岸壁(1) 表1対応図番1

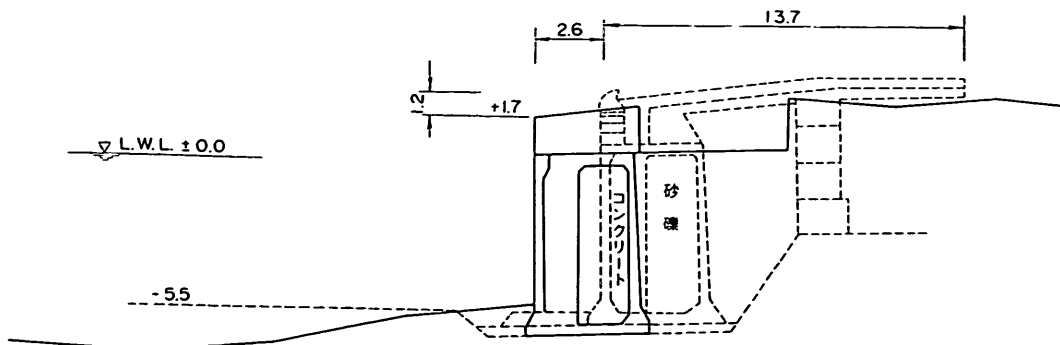
図-3 中突堤岸壁(2) 表1対応図番2

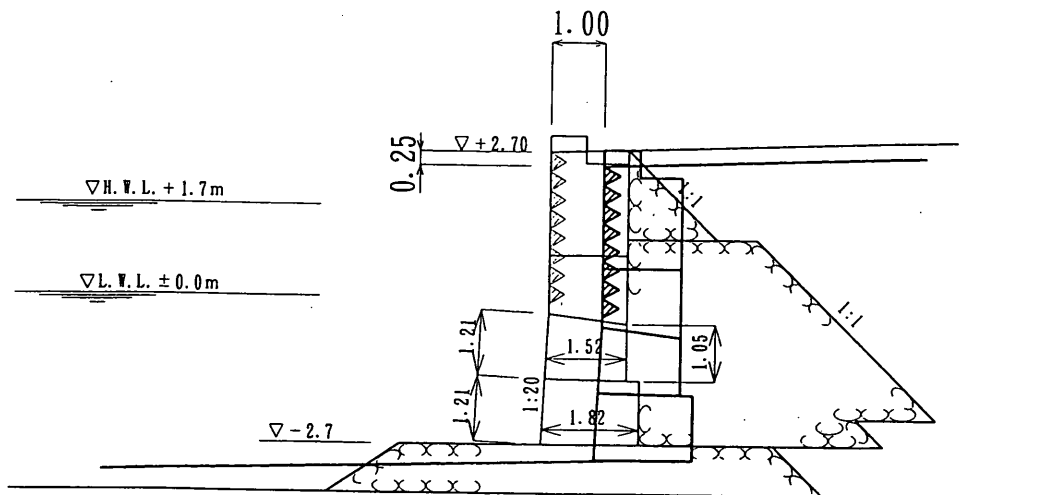
図-4 京橋-メリケン間護岸 表1対応図番3

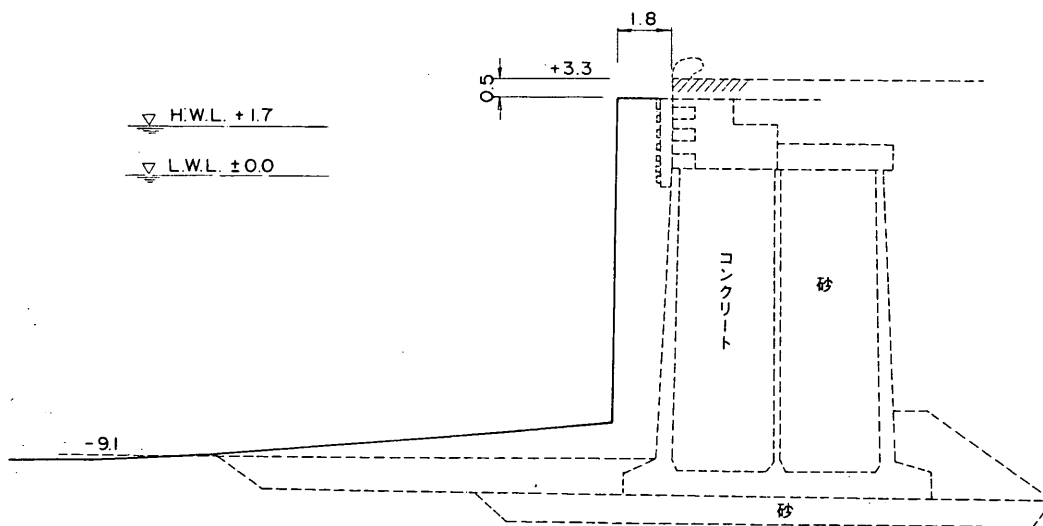
図-5 新港第2突堤西 表1対応図番4

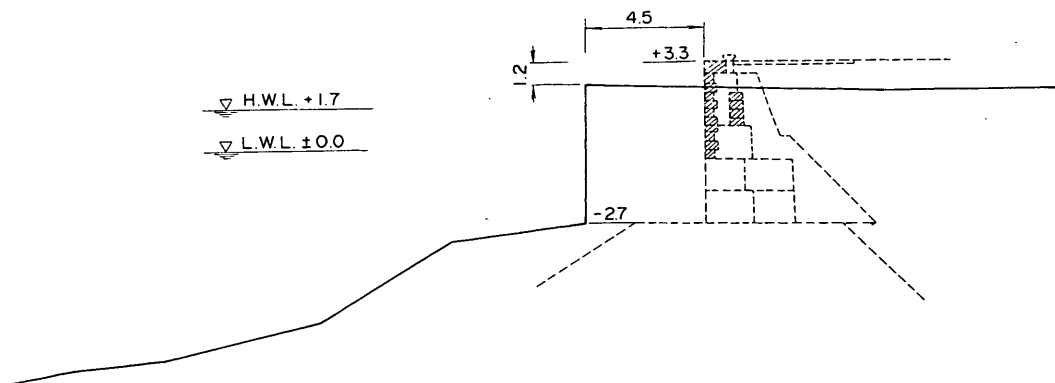
図-6 新港2-3突堤間物揚場 表1対応図番5

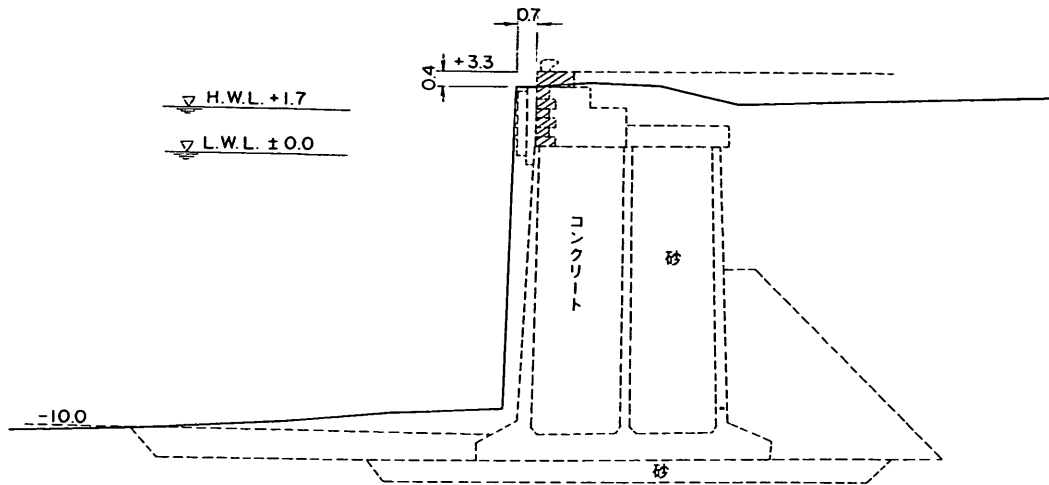
図-7 新港第3突堤東 表1対応図番6

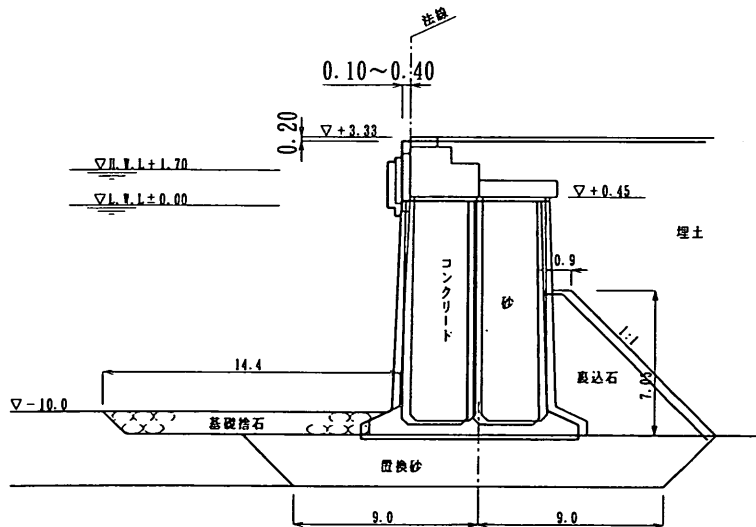
図-8 新港第4突堤西 表1対応図番7

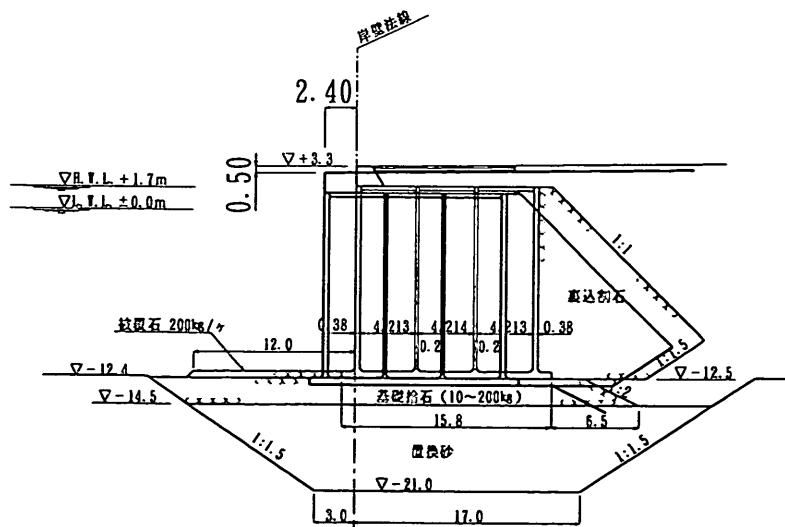
図-9 新港第4突堤岸壁 (-12.0m) 表1対応図番8

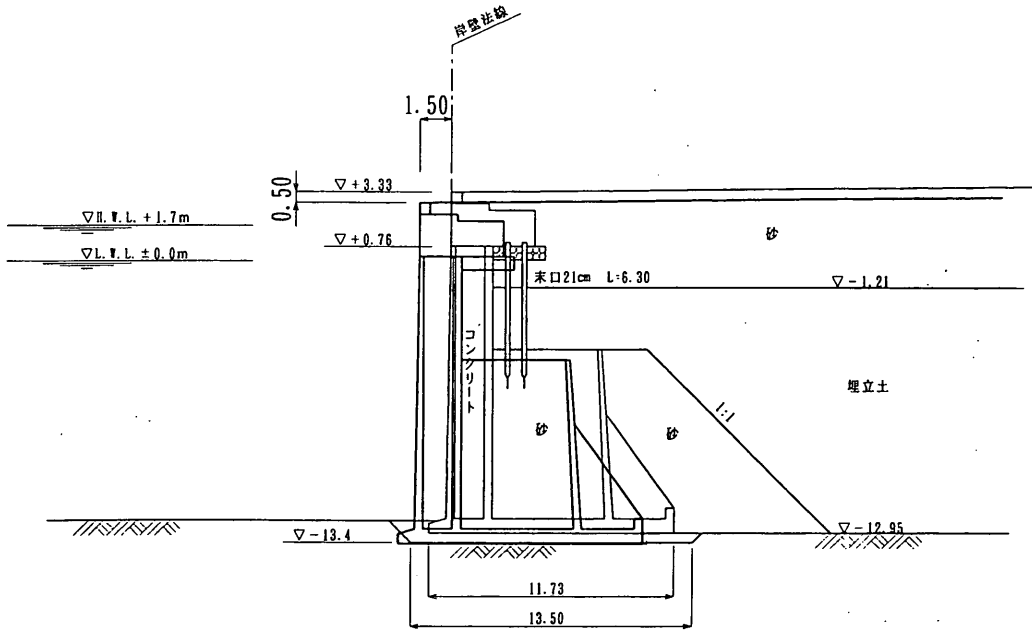
図-10 新港第4突堤東 表1対応図番9

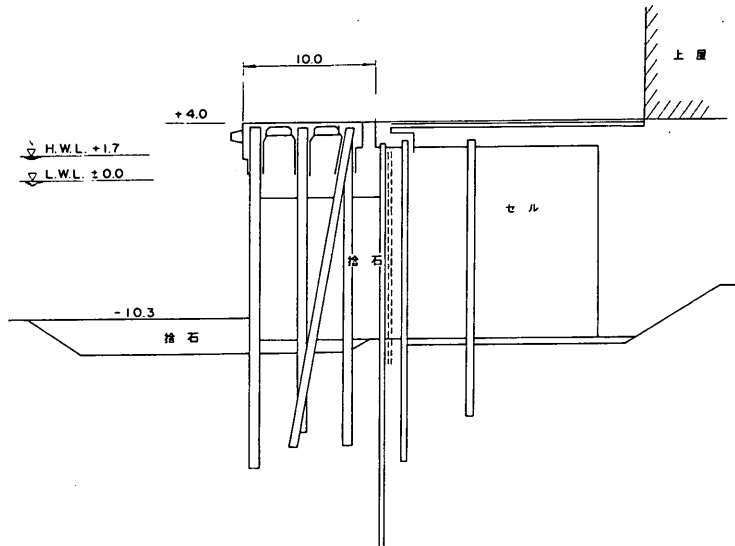
耐震岸壁は摩耶埠頭の西側端部に、南北方向の法線で既存セル岸壁の前面に前だしして、岸壁-10mは栈橋、岸壁-12mはケーソンで築造された。基礎地盤が良好なので浅い置換基礎を使っている場所で、既設岸壁の直前にあるため土圧の作用が小さいことと、地震動の軌跡から東西方向の地震力が弱いという好条件が重なったため耐震岸壁の本体は軽微な被災に留まった。

図-11 摩耶埠頭第1突堤第3岸壁 表1対応図番10
耐震岸壁

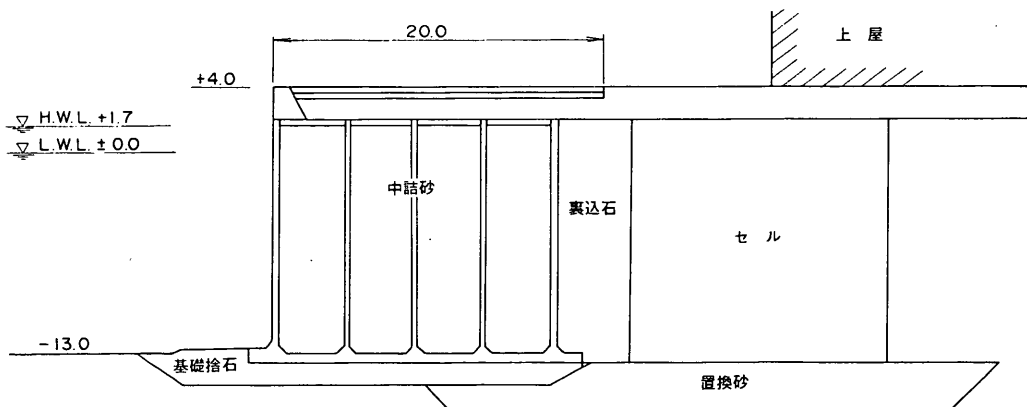
図-12 摩耶埠頭第1突堤第1岸壁 表1対応図番11
耐震岸壁

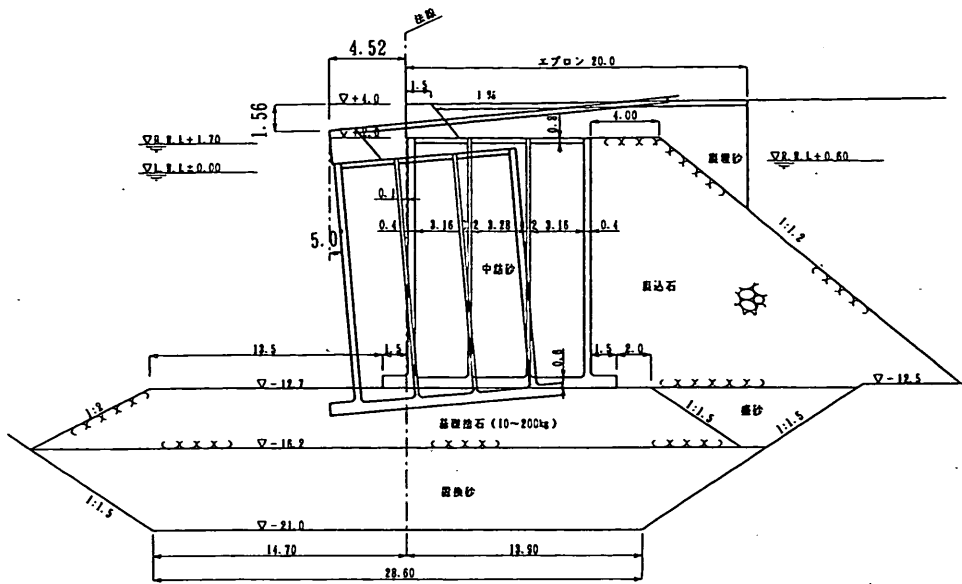
図-13 摩耶埠頭岸壁 (-12.0m) 2 表1対応図番12

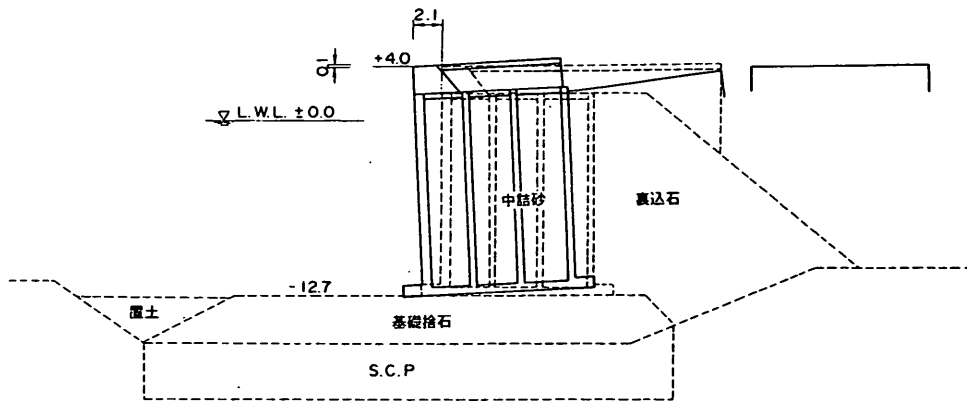
図-14 摩耶埠頭岸壁 (-7.5m) 表1対応図番13

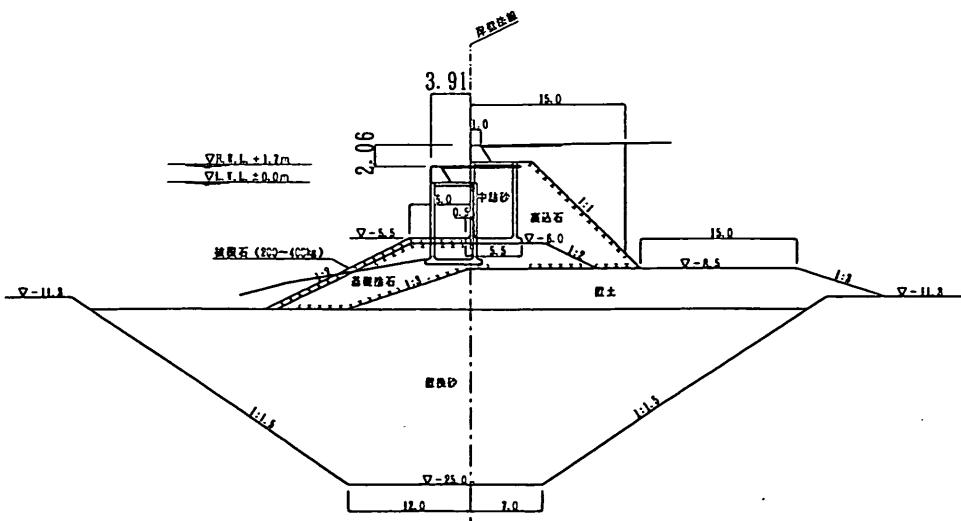
図-15 六甲アイランド物揚場 (-4m) 1 表1対応図番14

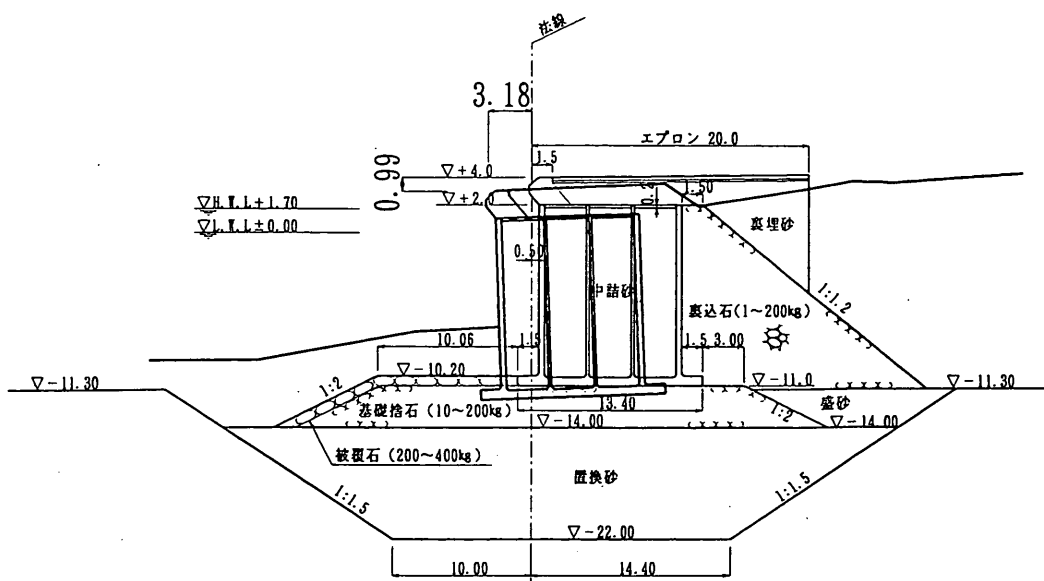
図-16 六甲アイランド岸壁 (-10m) 1 表1対応図番15

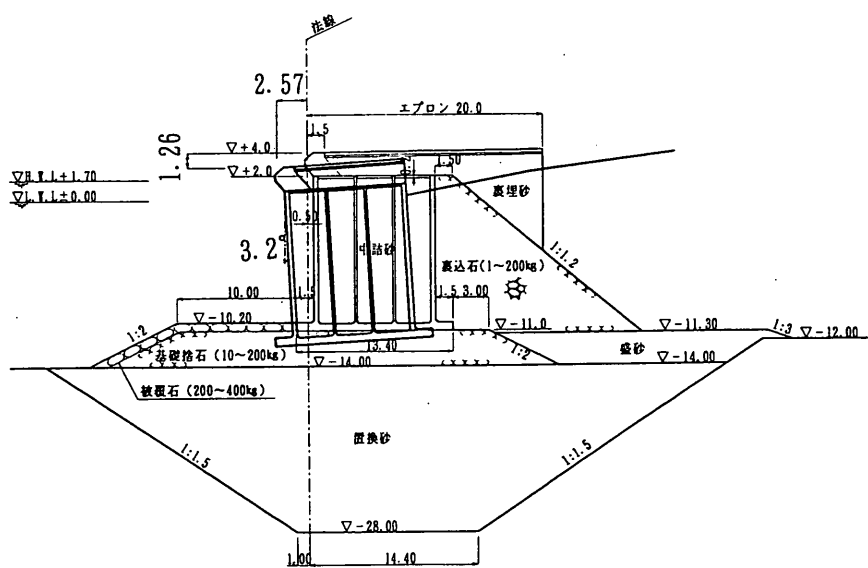
図-17 六甲アイランド岸壁 (-10.0m) 2 表1対応図番16

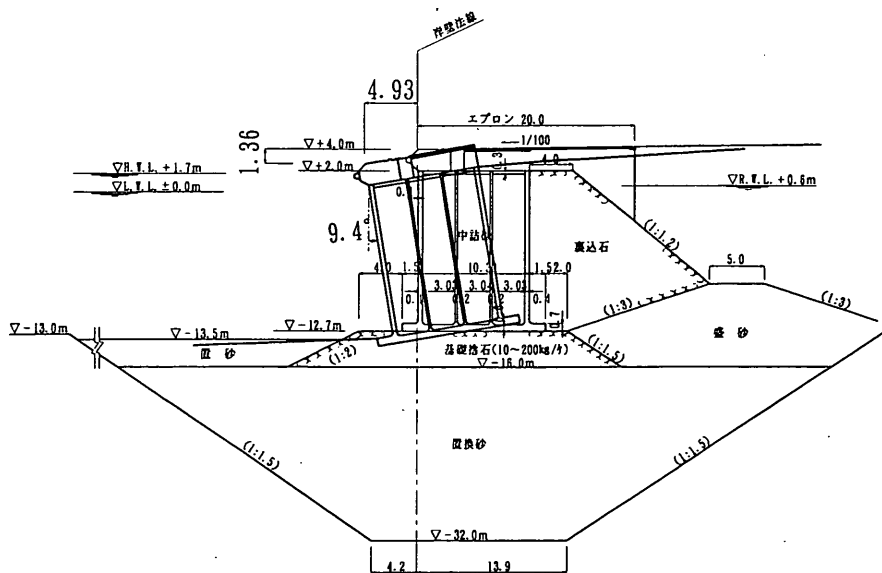
図-18 六甲アイランド岸壁 (-12.0m) 表1対応図番17

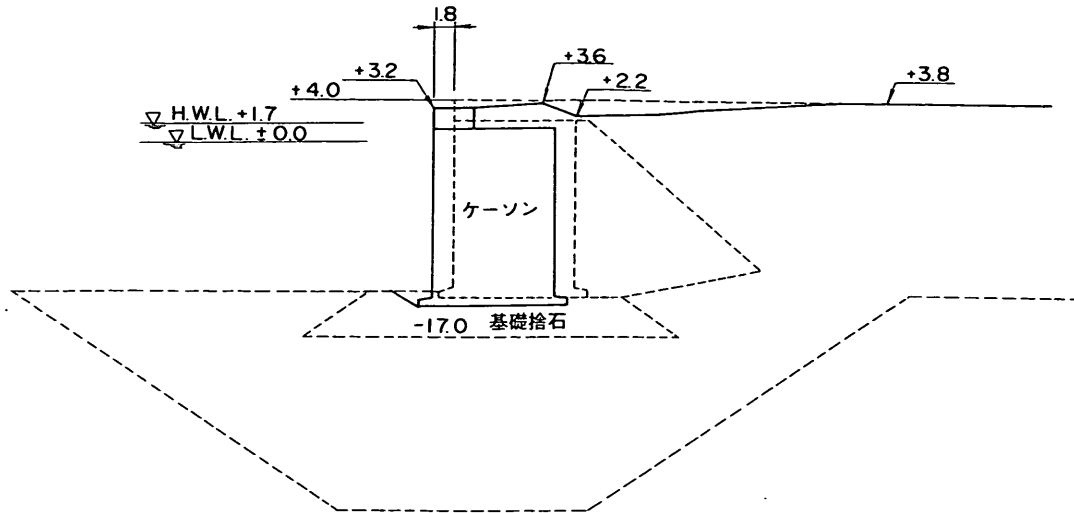
図-19 六甲アイランドコンテナ埠頭1 表1対応図番18

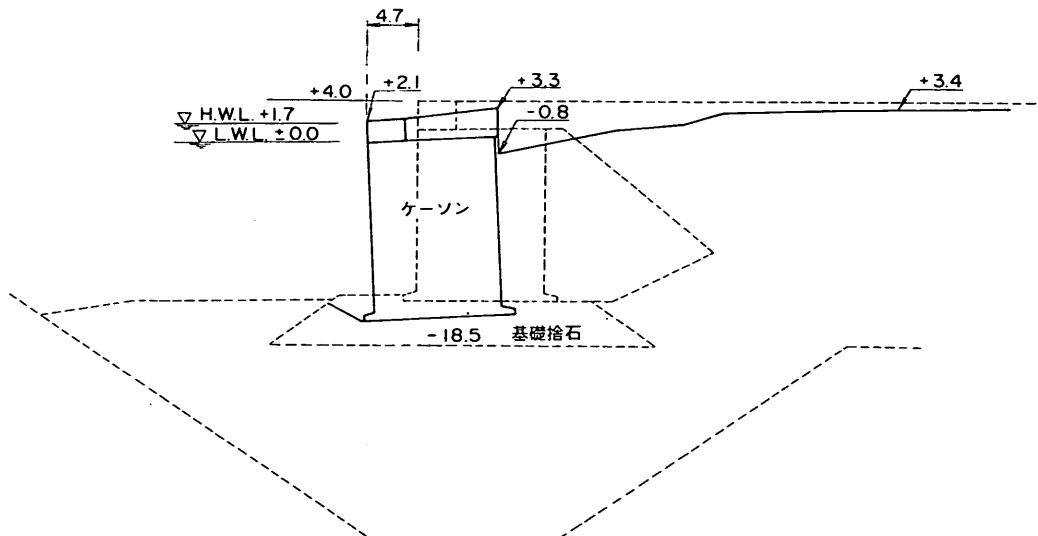
図-20 六甲アイランドコンテナ埠頭5 表1対応図番19

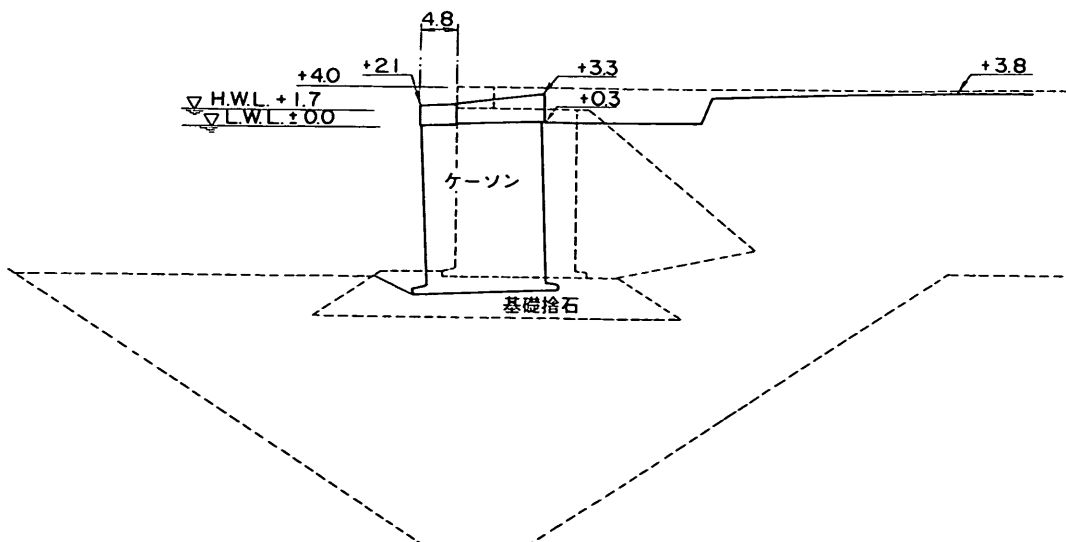
図-21 六甲アイランドコンテナ埠頭6 表1対応図番20

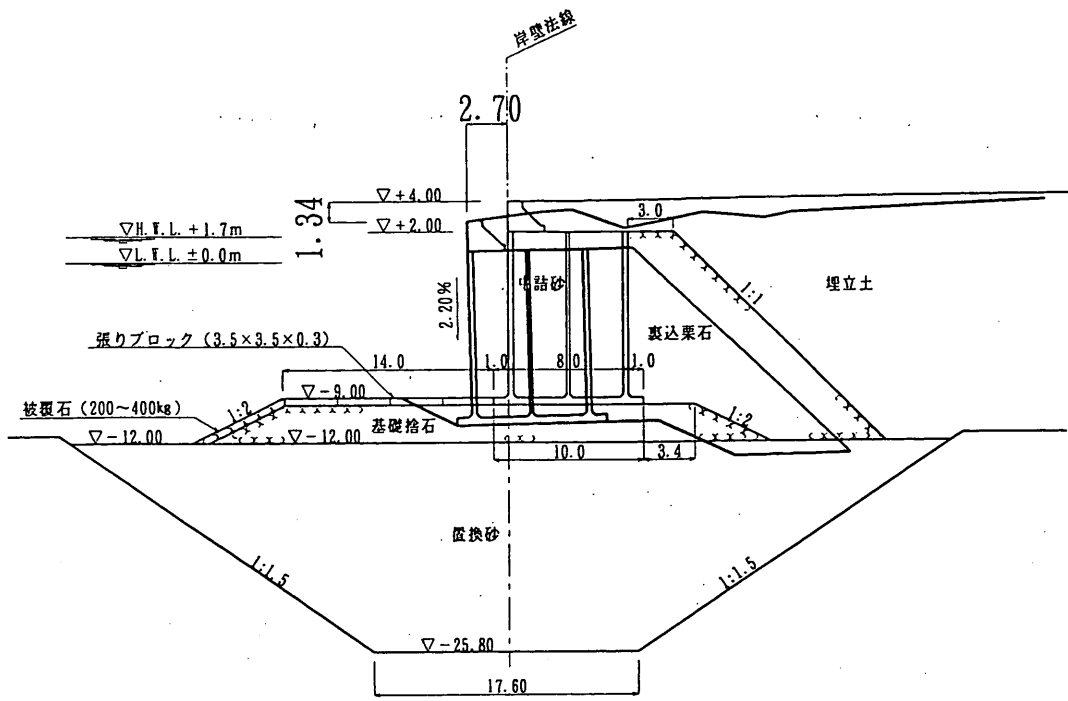
図-22 六甲アイランドフェリー埠頭2 表1対応図番21

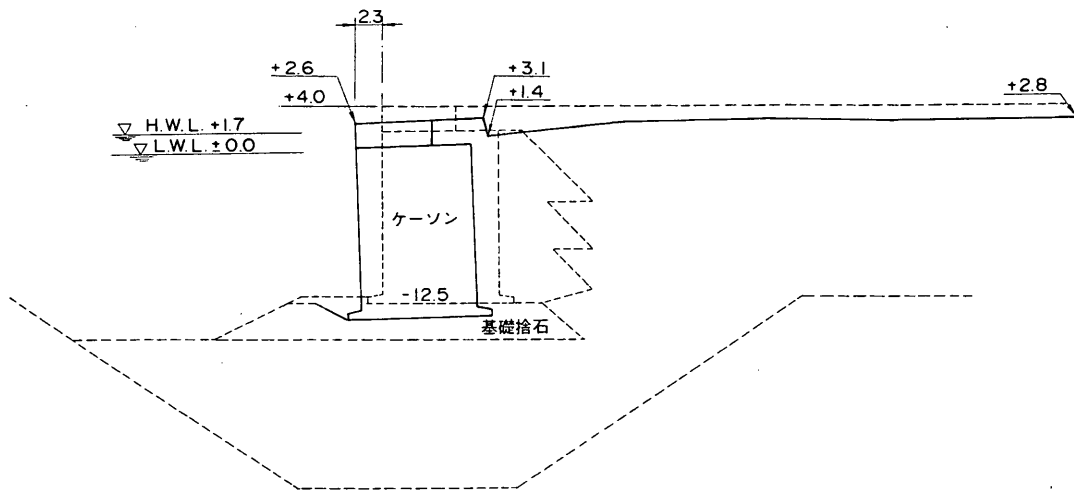
図-23 ポートアイランドコンテナ埠頭5 表1対応図番22

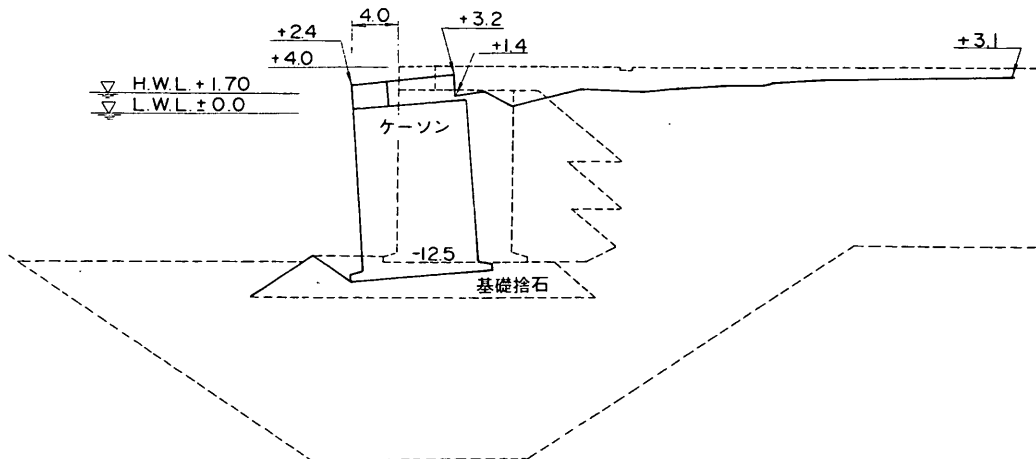
図-24 ポートアイランドコンテナ埠頭11 表1対応図番23

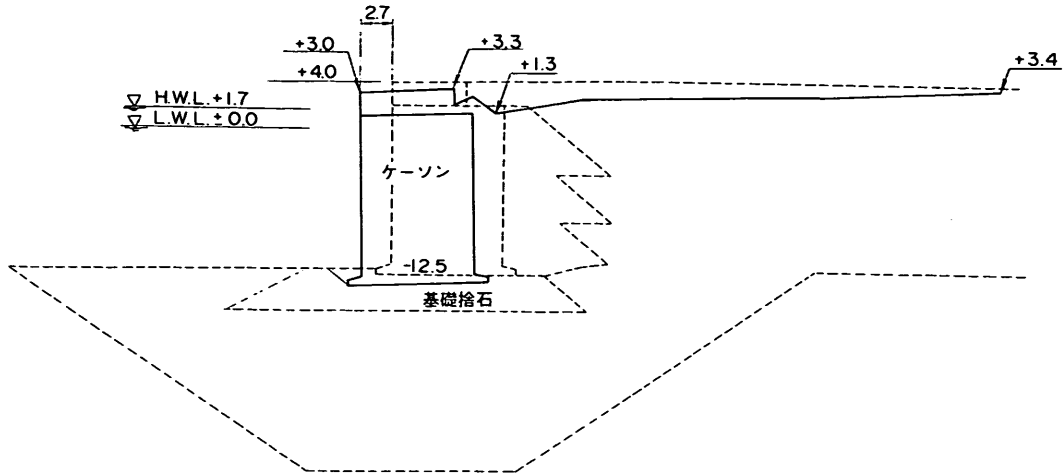
図-25 ポートアイランドコンテナ埠頭12 表1対応図番24

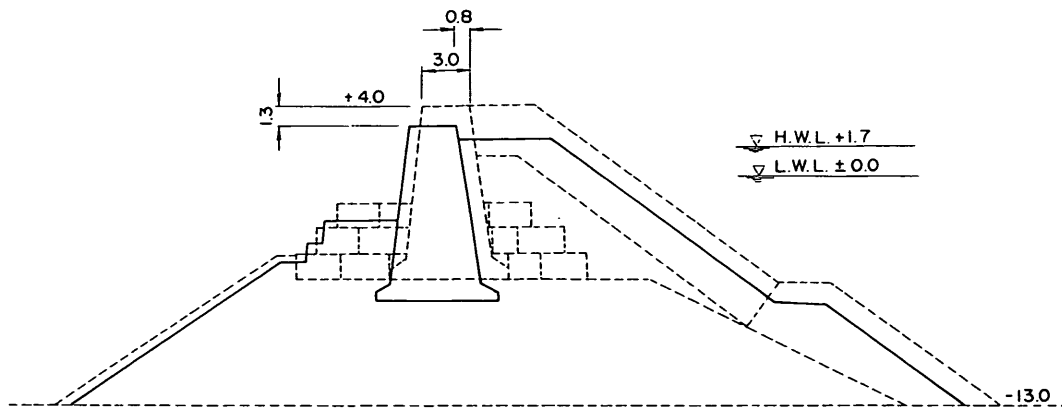
図-26 第1防波堤 表1対応図番25

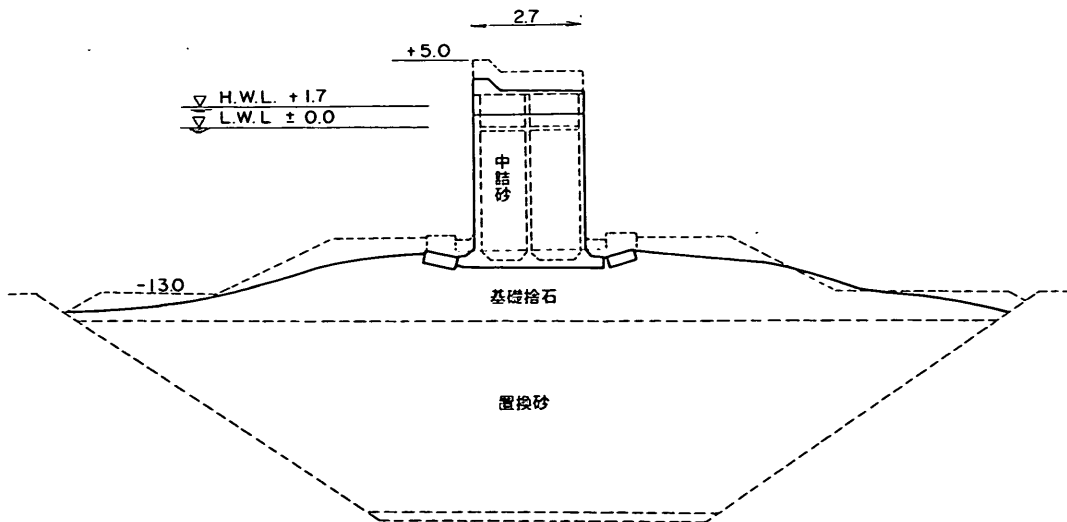
図-27 第6防波堤 表1対応図番26

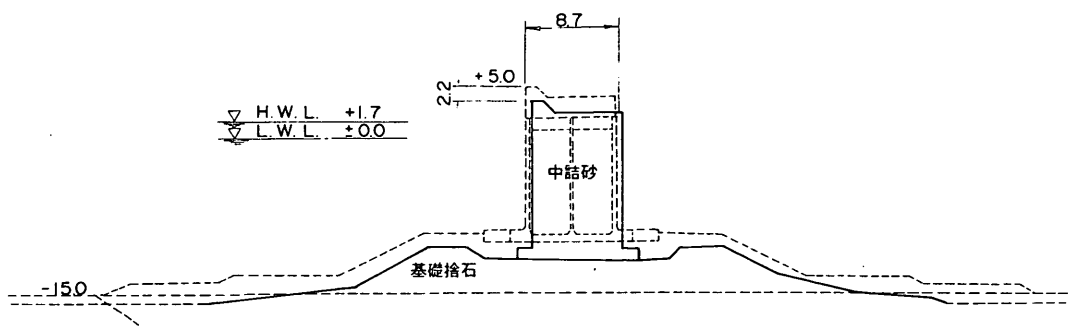
図-28 第7防波堤 表1対応図番27

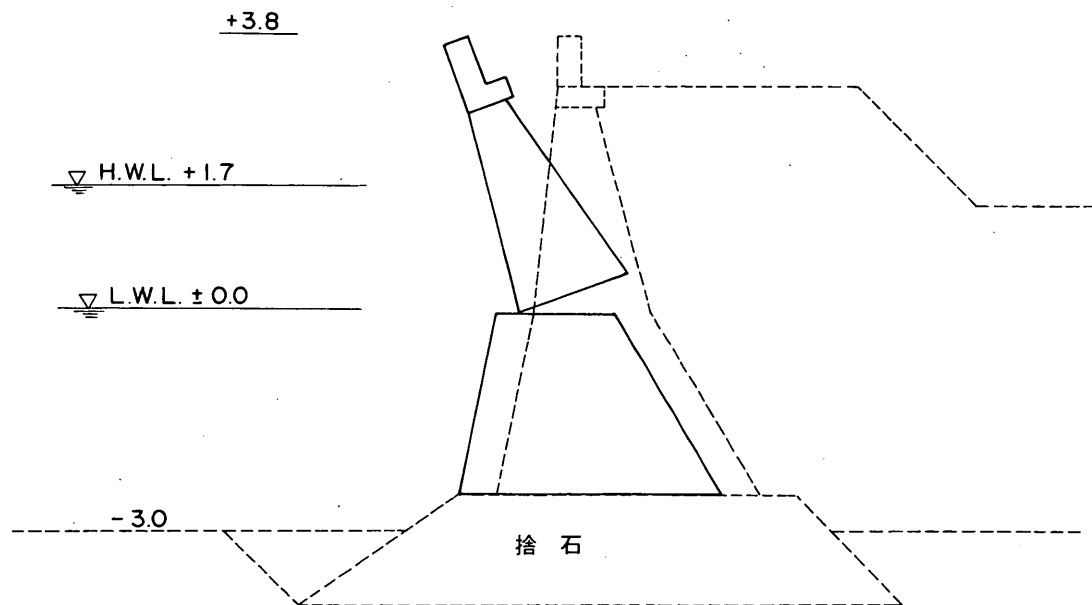
図-29 兵庫運河北護岸 表1対応図番28

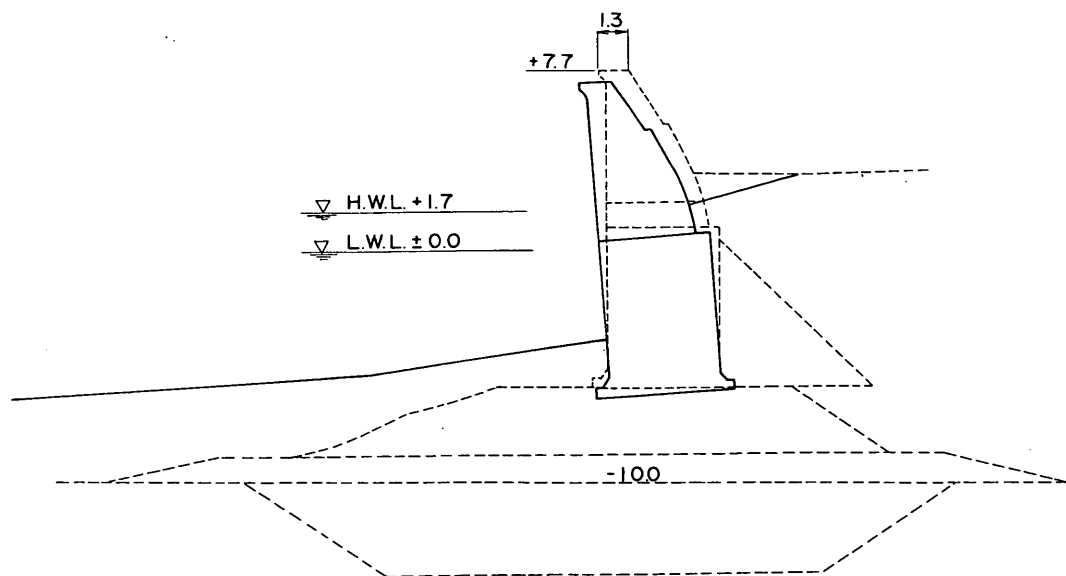
図-30 荻藻島工区防潮堤 表1対応図番29

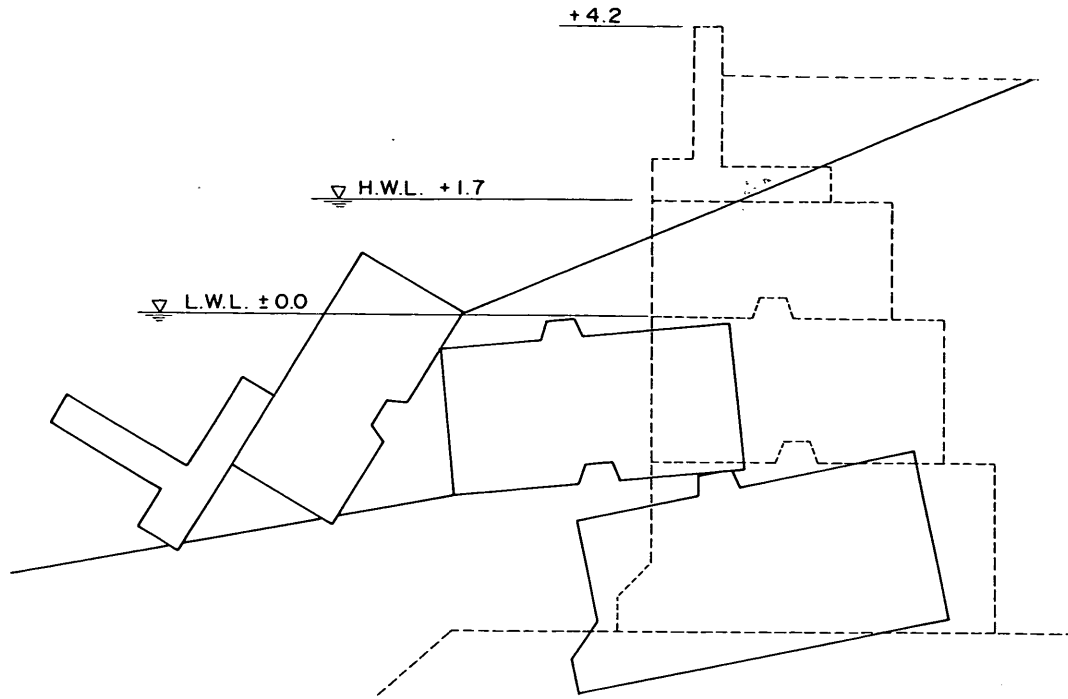
図-31 荻藻島工区運河北護岸 表1対応図番30

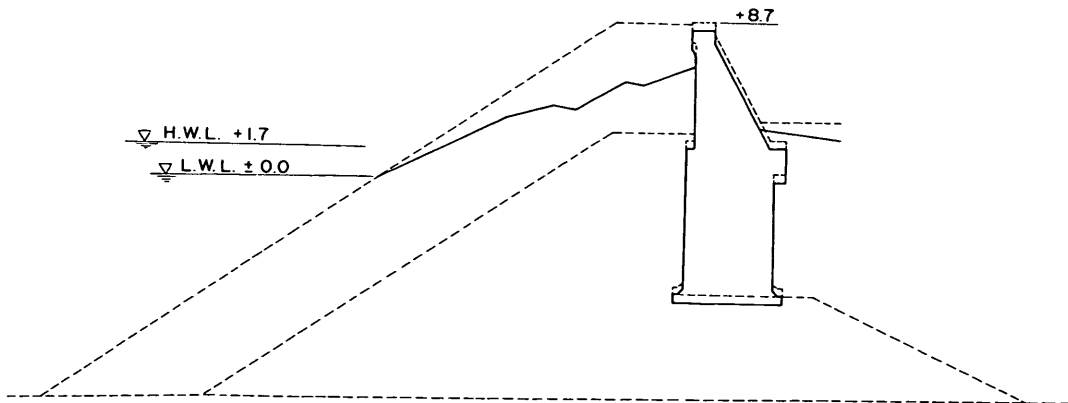
図-32 長田東工区防潮堤 表1対応図番31
