TECHNICAL NOTE
OF
THE PORT AND AIRPORT RESEARCH INSTITUTE

No.1015 December 2001

平成12年(2000年)鳥取県西部地震による港湾施設等の被害報告

Damage to Port Facilities and an Airport by the 2000 Tottori-ken-Seibu Earthquake

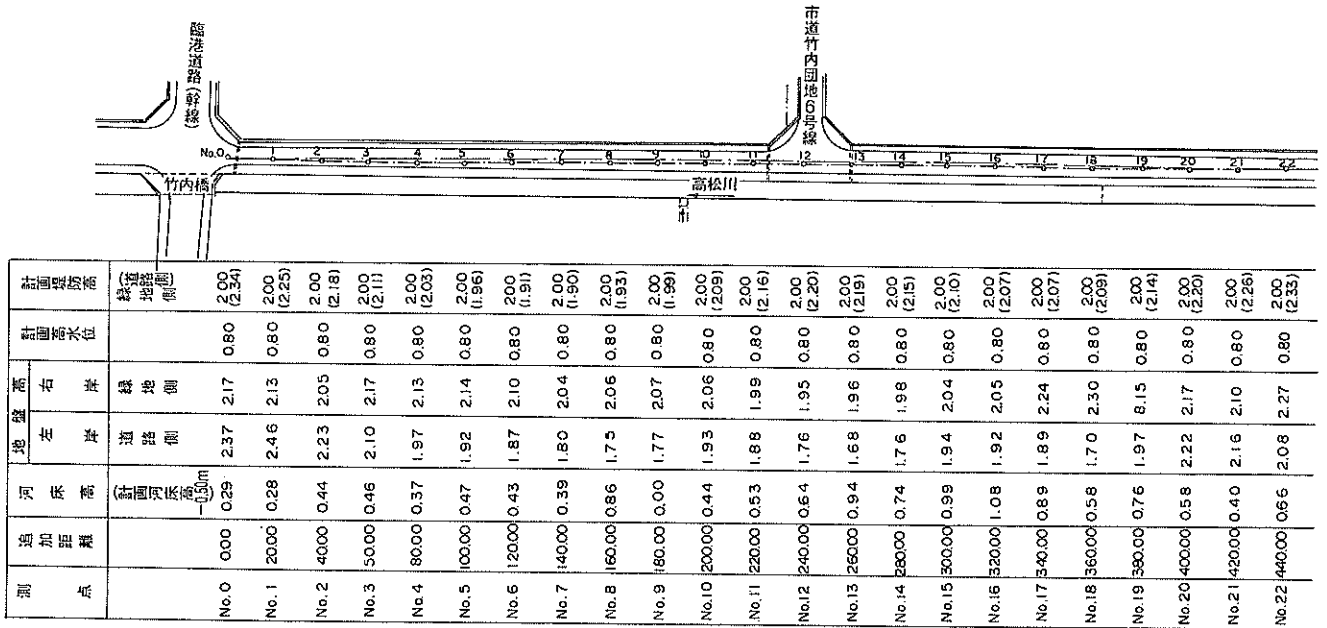
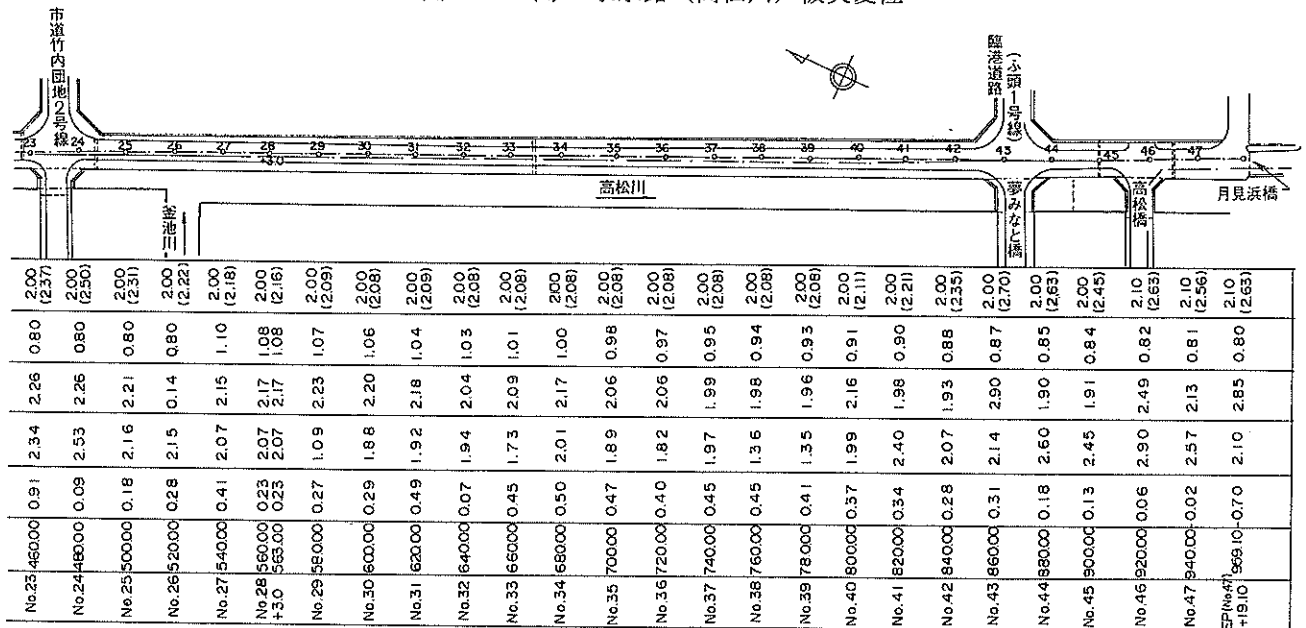
被害状況は図-3.1.7、図-3.1.9および写真-3.1.1に示すとおりで、延長960mにわたり被害を受け、承水路両脇の護岸法線が水路内に1~2mせり出した。河床は計画高さがD.L. -0.5mであったが、地震後盛り上がりが生じ、最大でD.L. +0.99mまで盛り上がっている。

図-3.1.9(a) 承水路（高松川）被災変位

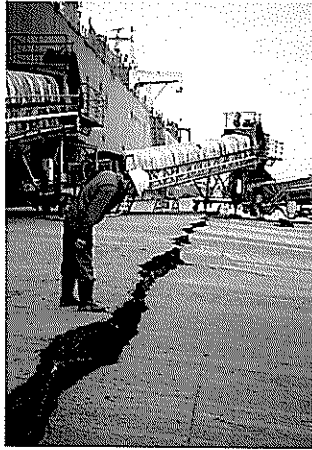
被災状況は図-3.1.19および写真-3.1.2に示すとおりで、エプロン舗装部には法線と平行方向に幅10~20cmの亀裂が発生し、ケーソンと裏込め部の境界付近に50cm程度の段差が生じた。法線の出入りについては、昭和南1号岸壁(-13m)の東側端部と昭和南3号岸壁(-7.5m)の西側端部を基準線として測量が行われ、図-3.1.20(a)が得られた。また、一次基準点(境港湾空港工事事務所)を正としたGPS測量による法線の移動距離も求められており、これによる結果を図-3.1.20(b)に示す。図-3.1.20(a)と図-3.1.20(b)で法線の移動量が異なっているところがある。どちらがより正確な値であるかは不

写真-3.1.2(a) 昭和南1号岸壁背後の亀裂

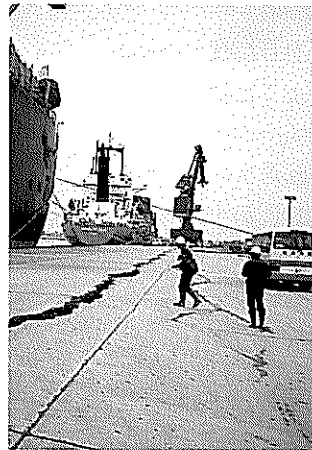
(b) 背後の亀裂

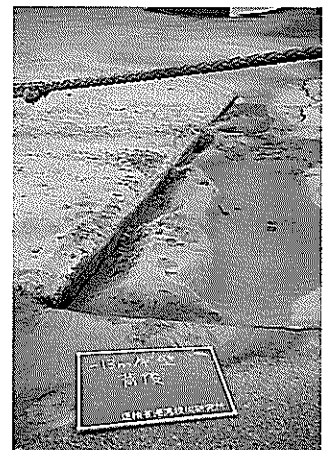
図-3.1.20(a)より昭和南1号岸壁(-13m)の法線は最大で15cm程度海側へ移動していることがわかるが、基準線が移動している可能性があるためこれは隣接する岸壁との相対移動量と考えるべきである。液状化については、ヤード内で液状化による噴砂が確認されている。なお、図-3.1.20(a)には建設中である-14m岸壁のケーソンの移動状況も示されているが、背後は埋め立てされていない状況である。

(c) 背後の液化化による噴砂

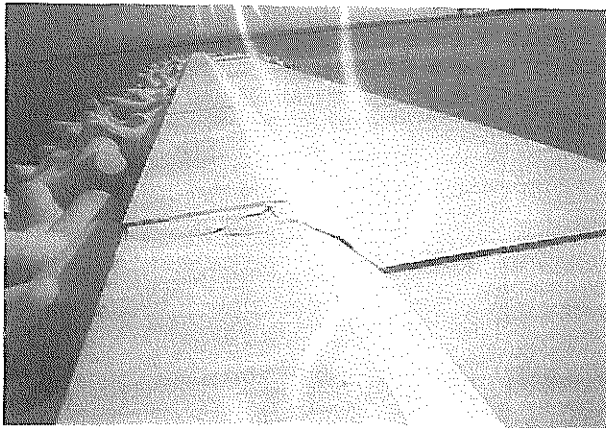
写真-3.1.4 防波堤（波除）㊟
上部工に生じたひび割れ

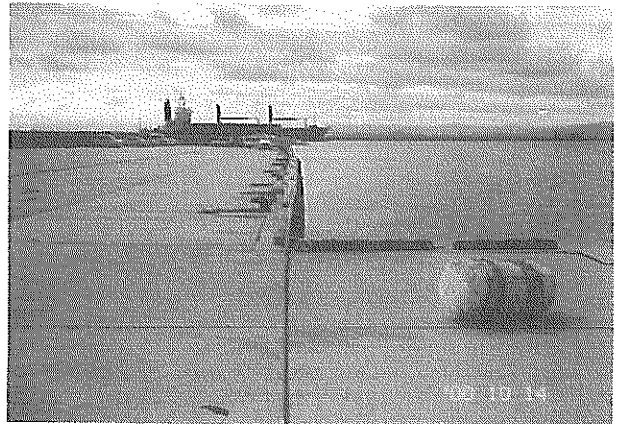
写真-3.1.7 昭和北物揚場㊟
法線の水平変位全景

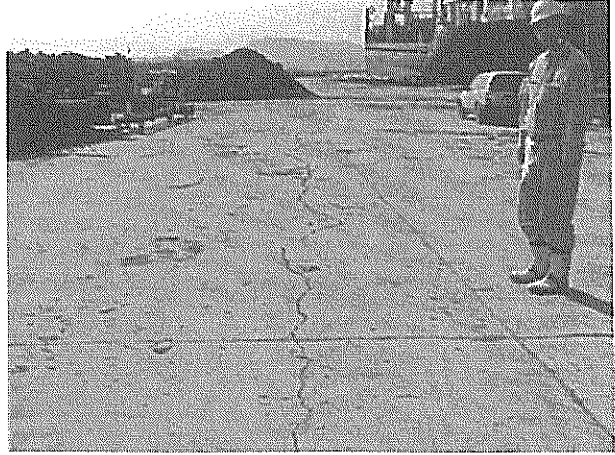
写真-3.1.12 江島1号岸壁⑱
エプロン部の亀裂

本施設は鋼矢板式の係船岸であり、施設延長は165m、ただし東側に取付部が30m、西側に90°折れ曲がる形で取付部が20mある。構造物位置図を図-3.1.62に示す。設計震度は0.10であり、標準断面図を図-3.1.63に示す。西側隅角部のタイロッドの配置については図-3.1.64に示すとおりである。被災状況としては、最大10cm程度の沈下がエプロン部で発生したほか、エプロン部の岸壁法線から16mの位置、岸壁西端から80mの位置に亀裂幅2cmで法線に平行して40mにわたり亀裂（亀裂延長40m）が発生した（写真-3.1.12、写真-3.1.13）。ただし、

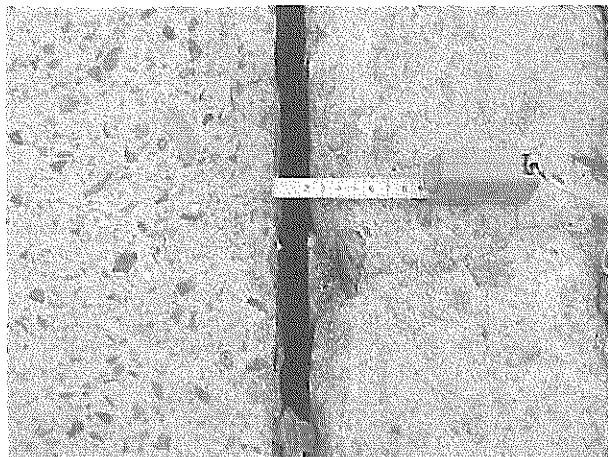
写真-3.1.10 外港昭和北2号岸壁⑯
渡版背後に生じた隙間

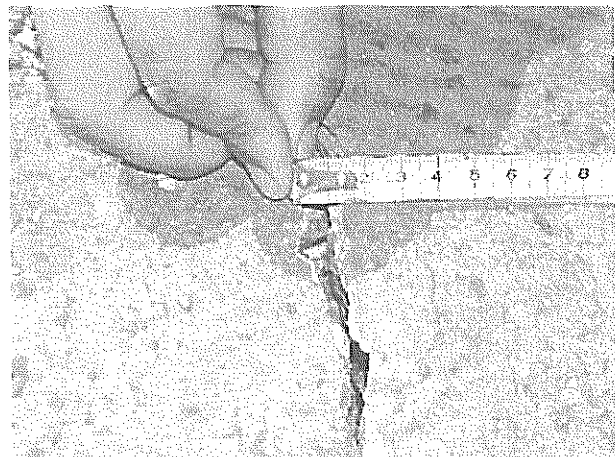
写真-3.1.13 江島1号岸壁⑱
エプロン部の亀裂

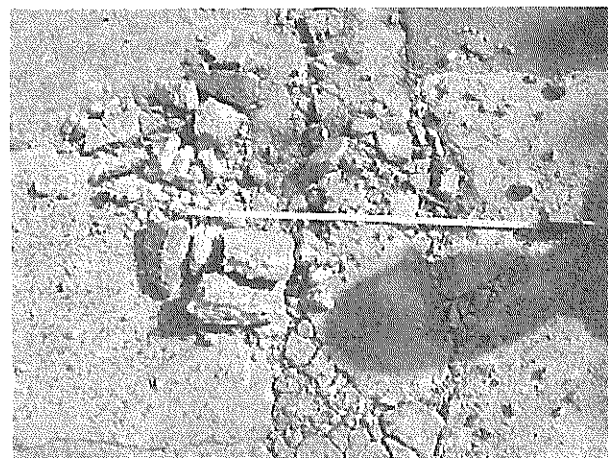
写真-3.1.11 外港昭和北2号岸壁⑯
舗装の損壊

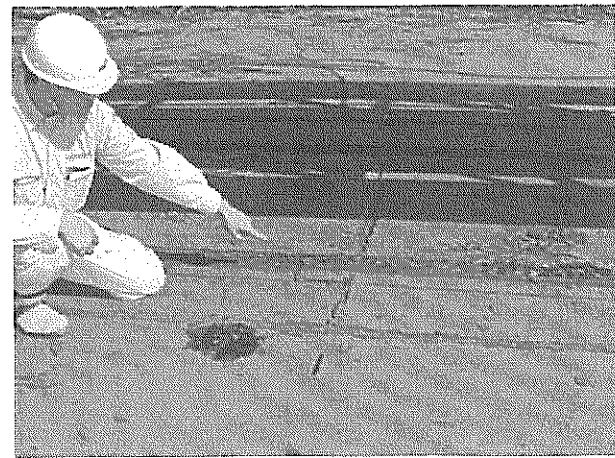
写真-3.1.14 江島1号岸壁⑱
レールの破断

特に機能上の問題は発生していない。セメントアンローダーの基礎部においても亀裂が発生し、レールが一箇所破断した（写真-3.1.14、写真-3.1.15）。土質調査位置を図-3.1.65に、土質調査結果を図-3.1.66に示す。図-3.1.67には隣接する2号岸壁も含め、GPS測量の結果を示す。水平変位量は3~8cm程度であるが、GPS測量の結果については3.1.4(6)に述べた様な誤差が含まれていることに留意されたい。

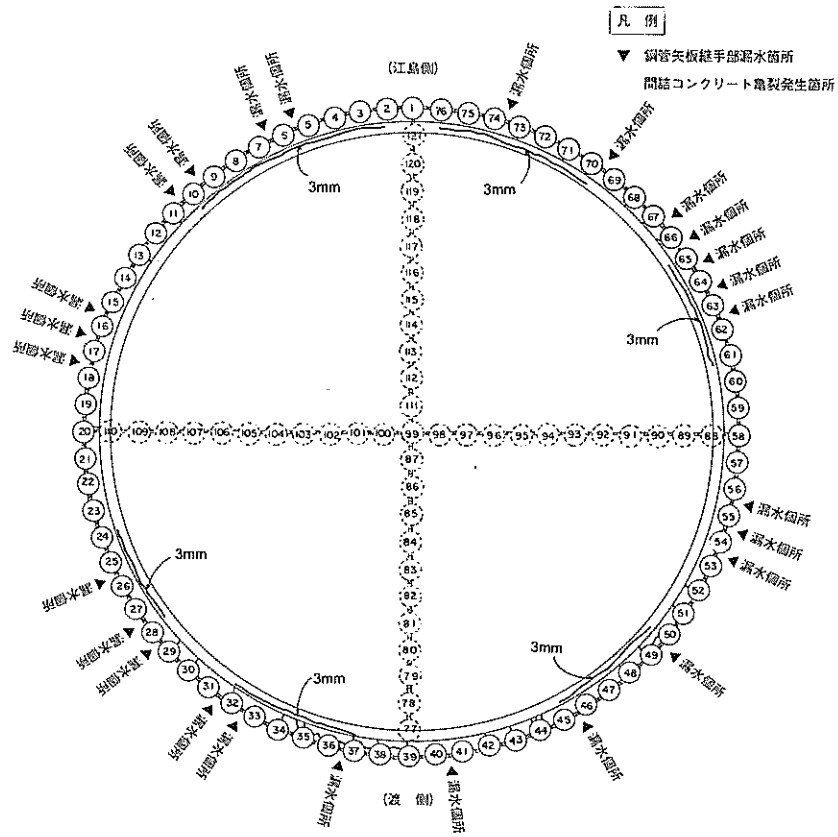
図-3.1.72 江島橋梁井筒基礎⑩ 漏水発生箇所

江島橋梁の断面図を図-3.1.69に示す。地震時点では未だ建設中であり、江島側では鋼管矢板井筒基礎の井筒内掘削までほぼ完了、渡側では井筒本体には未着手だが仮設棧橋が完成し、作業ステージとなる仮設栈台の鋼管杭を打設中であった。江島側の井筒基礎において漏水等の被害が発生した。図-3.1.70に正面図・側面図・平面図等の一般図を示す。また、図-3.1.71に土質調査位置図・柱状図を示す。写真-3.1.16に漏水の状況、写真-3.1.15に止水材の隙間、写真-3.1.17に間詰コンクリートのクラック、写真-3.1.18に仮設昇降設備の破損の状況を示す。また、漏水の発生箇所を図-3.1.72に示す。

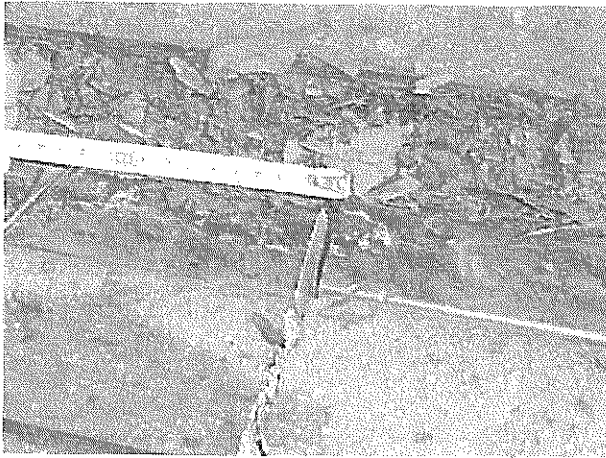
写真-3.1.15 江島1号岸壁⑱
レールの破断

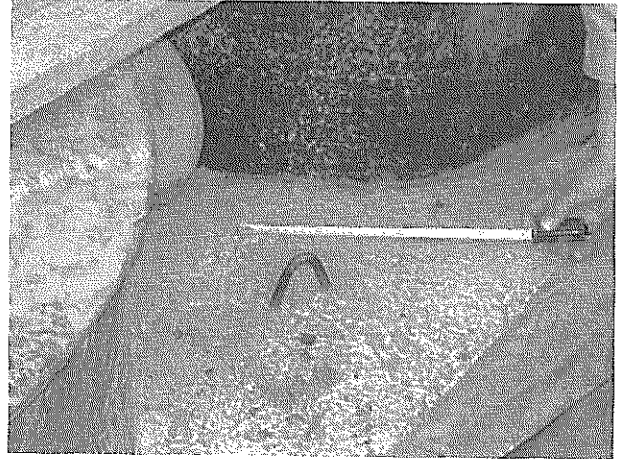
写真-3.1.18 江島橋梁井筒基礎㉑
間詰コンクリートのクラック

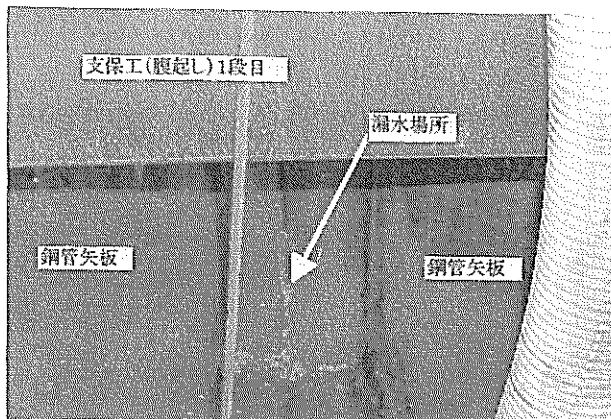
写真-3.1.16 江島橋梁井筒基礎㉑
漏水の状況

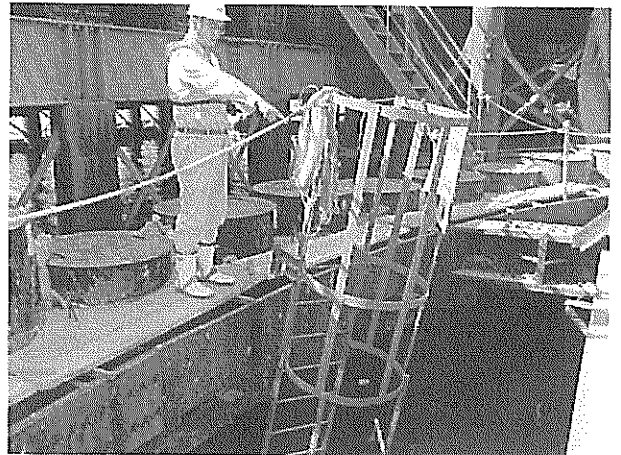
写真-3.1.19 江島橋梁井筒基礎㉑
仮設昇降設備の破損

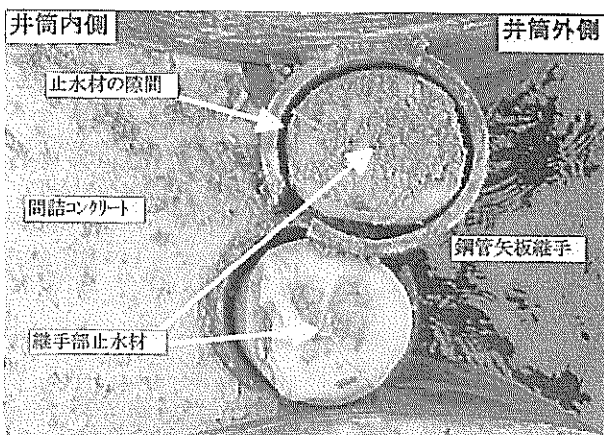
写真-3.1.17 江島橋梁井筒基礎㉑
止水材の隙間

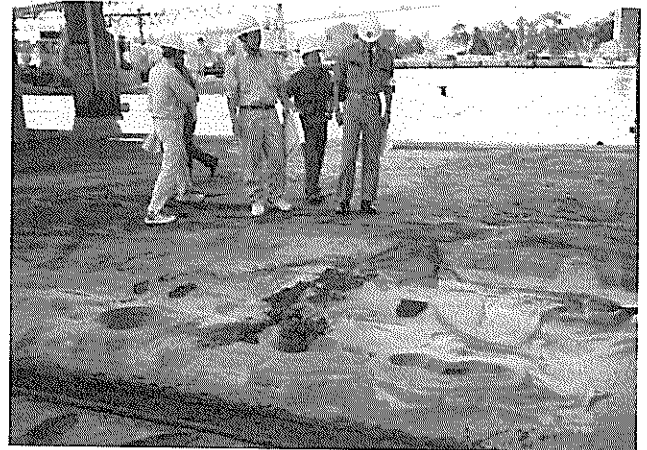
写真-3.2.2 液状化による被害状況

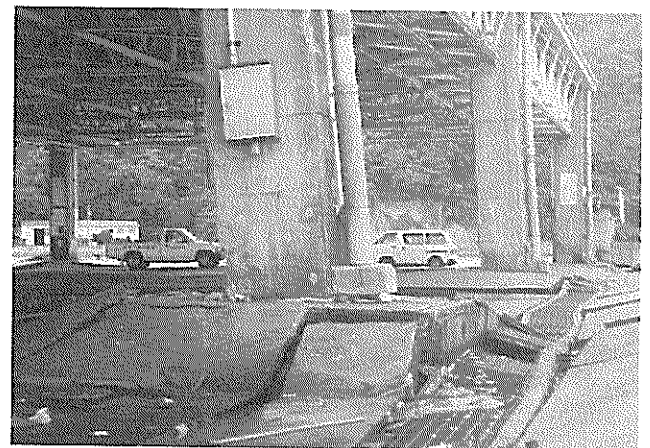
写真-3.2.3 上屋周辺の被害状況

タイロッドの状況を調べるために、控え矢板部分を掘削したところ、一個所でタイロッドの離脱が生じていた。掘削作業に伴い絶えず泥水が噴出するために、定着部の損傷状態は明らかではないが、タイロッドのネジ山がせん断破壊を生じて、ナットから抜け出した模様であった。岸壁背後の被害については、3号上屋のエプロンにおいて最大で幅 0.9m 程度の亀裂が法線方向に沿って生じていた。エプロンの一部が埋め立て土砂の液状化によって沈下しており、噴砂現象の跡が確認された(写真-3.2.2)。また、上屋内の沈下に伴い上屋脚柱（コンクリート製）が大きく傾いており、岸壁本体が最も変位していた位置での上屋脚柱周辺の沈下量は、最大で 1.0m 程であった(写真-3.2.3)。
