港湾空港技術研究所 資料

No.1231 April 2011

2011年東日本大震災による港湾・海岸・空港の地震・津波被害に関する調査速報

Urgent Survey for 2011 Great East Japan Earthquake and Tsunami Disaster in Ports and Coasts

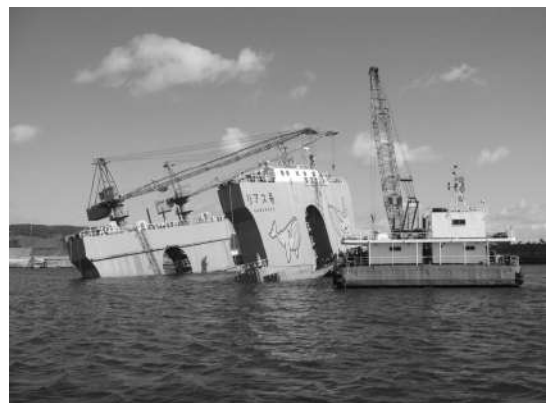
諏訪下外防波堤の背後に仮置きされていたケーソンが図-5.2.1.14に示すように被災した。ケーソンの破壊は、越流時に津波が衝撃的に作用したことに起因すると推察される。この周辺ではフローティングドックも半分沈没していた（図-5.2.1.15）。

図-5.2.1.15 諏訪下地区におけるFDの被災

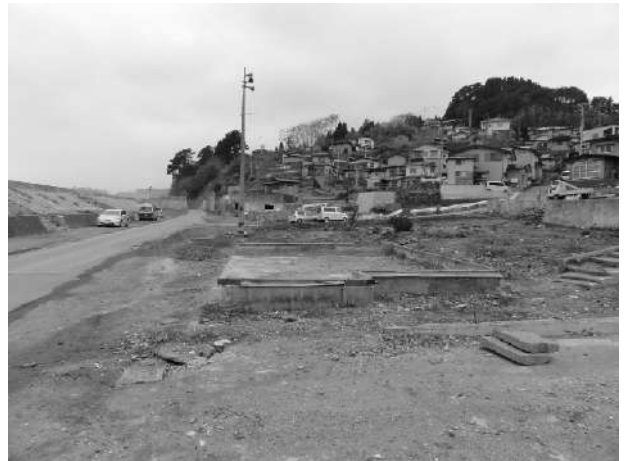
一方で、防潮堤（海面から10m程度、陸地からは7.5m程度）の背後の地域では、道路に面した浜小屋と呼ばれる漁具用の物置が越流した津波によって流され、その背後の家屋も流されていた。防潮堤は一部破壊されていたものの、ほとんど問題なかった。防潮堤の扉も破壊され、非常に強い津波が作用したと考えられるが、防潮堤により、津波力の勢いが抑えられたことがわかる。

写真-5.2.5.10 防潮堤背後地域の破壊の様子

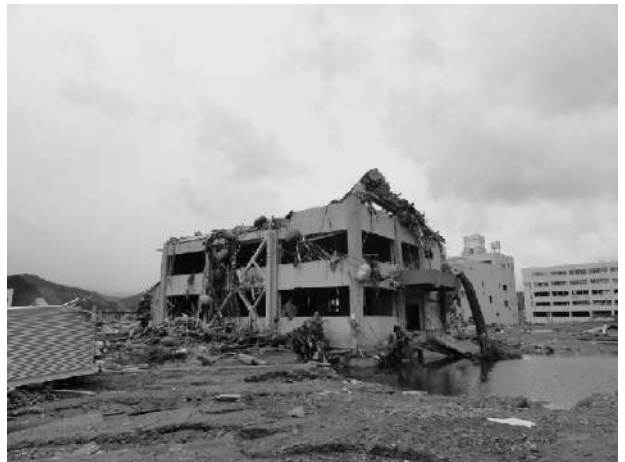
建物の被害として、海岸沿いにある3階建てのRC造の志津川公民館が1階、2階を残して3階部分の柱が折れるという被害であった(写真-5.3.3.1)。引き波時に漂流物などにより折れてしまった可能性もある。一方で、その近くにあった2階建てRC建物は、壁面がせん断破壊されている様子がわかる(写真-5.3.3.2)。高さ3m、幅4.5m、厚さ15cm程度の壁であり、10mm程度の単鉄筋構造であった。

写真-5.3.3.1 3階建ての建物の3階部分の柱折れ

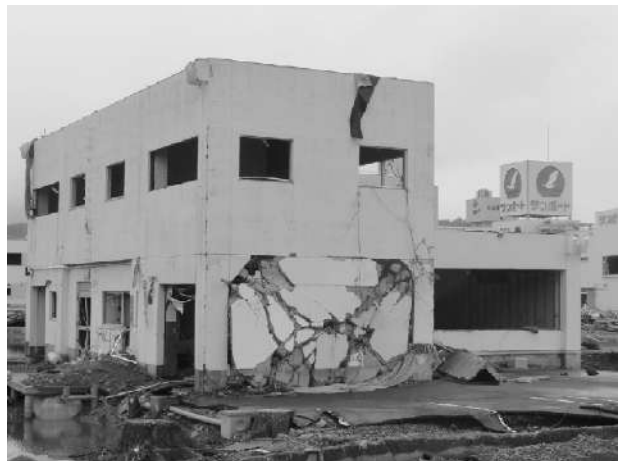
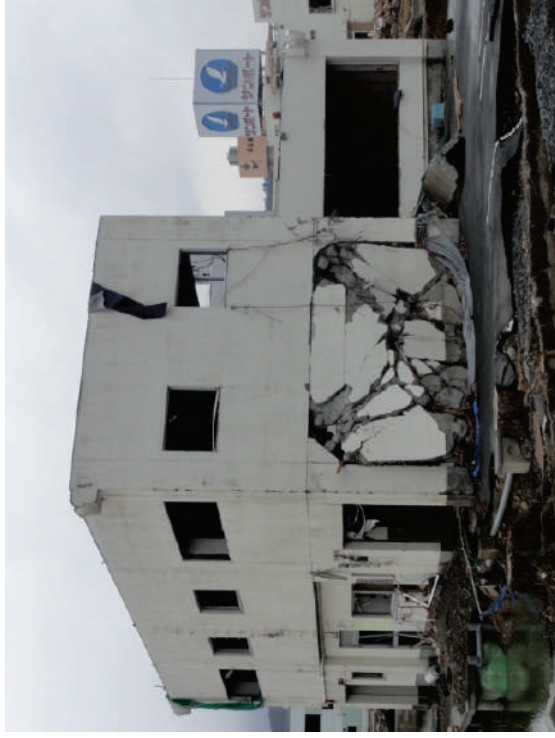
写真-5.3.3.2 2階建ての建物の壁面破壊

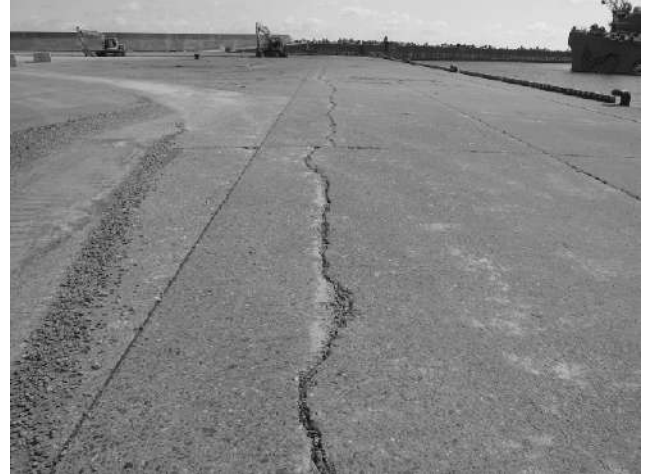
写真-6.2.1.1 諏訪下地区岸壁 (-10m)
—岸壁法線に沿って存在する古いクラック—
(平成23年3月18日撮影)

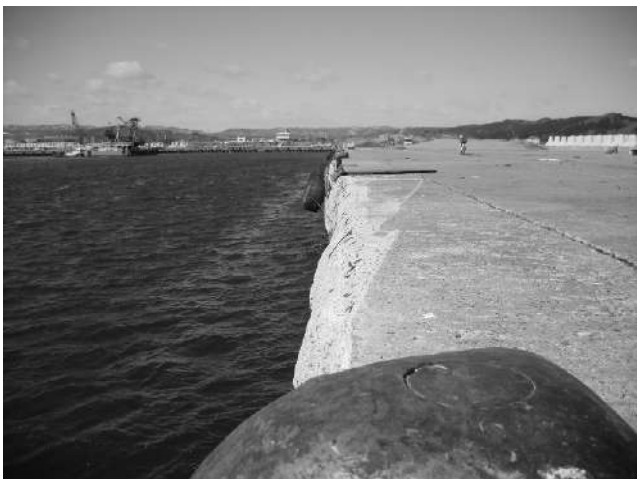
ただし、本岸壁取り付け部 (図-6.2.1.2 参照) では上部工が流出する大きな被害が生じた (写真-6.2.1.3)。また、その一つ手前の (西側の) ブロックでは上部工が損傷して鉄筋がむき出しになっている (写真-6.2.1.4)。これらはいずれも局所的な被害である。岸壁全体としては健全であるにも関わらず、これらの部分だけが地震動の影響を大きく受けたと考えることは不自然であるため、これらは地震動による被害ではないと考えられる。

写真-6.2.1.4 諏訪下地区岸壁 (-10m)
—上部工の損傷—
(平成23年3月18日撮影)

後者の上部工の損傷については、流出したフローティングドック（写真-6.2.1.6）が係留されていたブロックに該当することから、フローティングドックの衝突による可能性が考えられる。

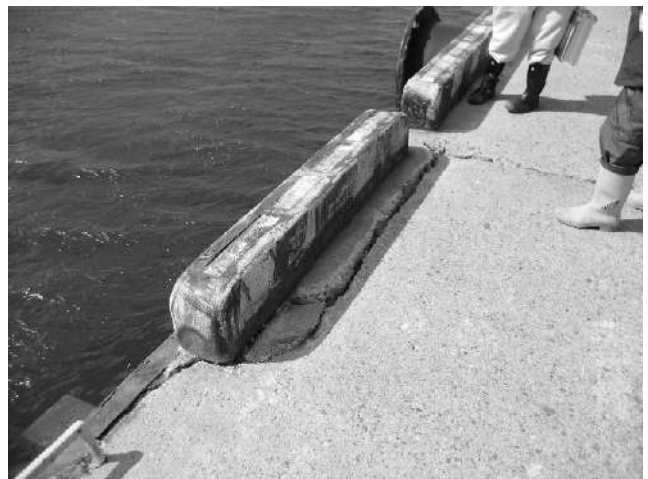
写真-6.2.1.7 諏訪下地区岸壁 (-10m)
—車止めの損傷—
(平成23年3月18日撮影)

岸壁法線の途中では車止めの損傷が認められた（写真-6.2.1.7）。これも局所的な被害であることから、地震動によるものとは考えにくく、漂流物の衝突によるものと考えられる。なお、当該岸壁上では大型の漂流物も認められた（一例を写真-6.2.1.8に示す）。

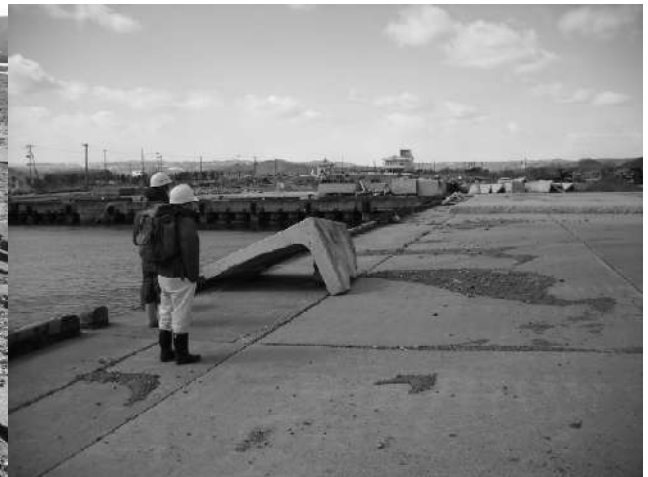
写真-6.2.1.8 諏訪下地区岸壁 (-10m)
—大型の漂流物の一例—
(平成23年3月18日撮影)

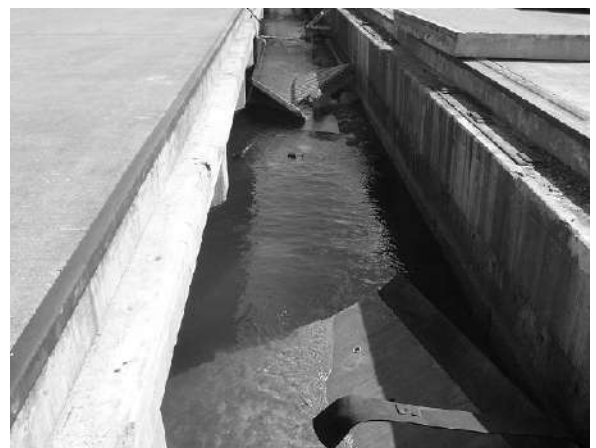
本栈橋においては、渡版の大部分が津波により飛ばされている（写真-6.2.1.11）。また、落下した渡版の影響で、鋼管杭の防食工（モルタル被覆+FRPカバー、図-6.2.1.3に示す）が多数（確認できたもので11本）損傷している。中には鋼管杭表面が露出している杭もある（写真-6.2.1.12）。わずかに残っている渡版はグレーチング式のものが多かった（写真-6.2.1.13）。これは、グレーチング式の採用により津波による揚圧力のある程度は軽減できることを示唆している。

写真-6.2.1.11 諏訪下地区栈橋 (-7.5m)
—津波による渡版の被害—
(平成23年3月18日撮影)

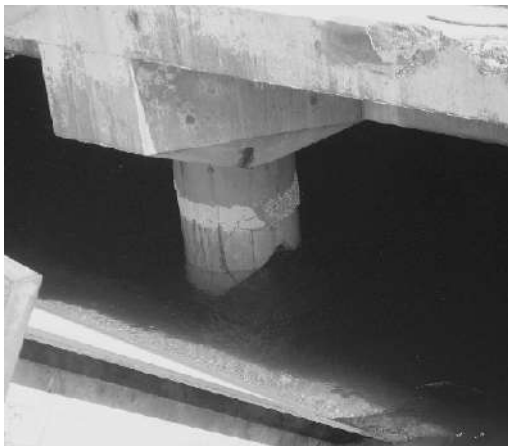
写真-6.2.1.12 諏訪下地区栈橋 (-7.5m)
—落下した渡版による鋼管杭防食工の損傷—
(平成23年3月18日撮影)

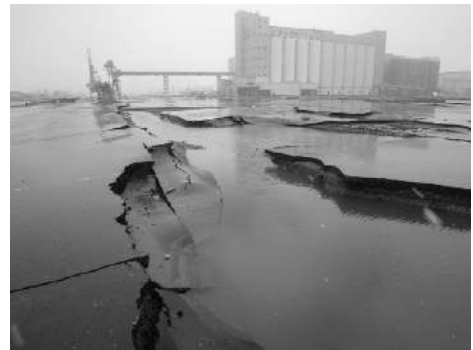
写真-6.3.6 日和埠頭南側の荷捌ヤードの損傷
(写真番号⑥)

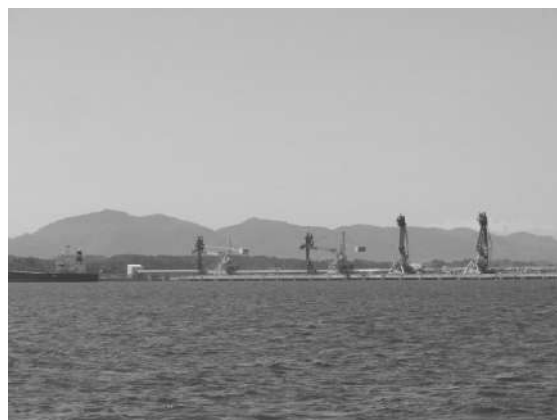
相馬共同火力発電所の専用施設であり、十分な調査は出来なかったが、地震時に石炭船が接岸しており荷役中であった。津波による水位上昇に伴い石炭船が浮き上がったため、図-6.4.1.7の右側2機のアンローダーが破損している。また石炭船(写真左端)は陸側に流されて座礁、船体が折れている。

図-6.4.1.7 アンローダーの状況。左端は座礁した石炭船

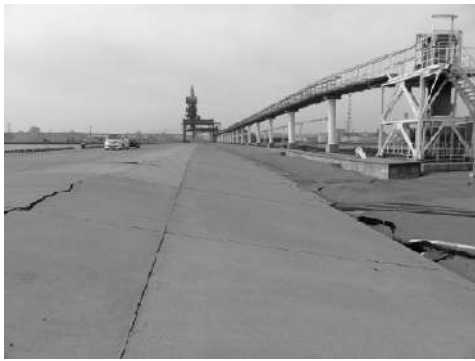
図-6.4.2.5 エプロン部の変状

法線がはらみ出しており、最大約 60cm 程度と想定される。海側レール基礎とエプロンの境界部に亀裂が発生しており、コンクリート舗装版がケーソン肩を中心として背後が沈下したため、境界部で浮き上がりが生じている。陸側レール背後で50cm程度の段差が発生している。ケーソン目地部付近でレールにゆがみが見られる。先端護岸(直立消波ブロック)との隅角部で護岸が2m程度海側にせり出しており、背後が陥没(図-6.4.2.6)している。護岸のブロック目地に30cm程度の開きが確認された。

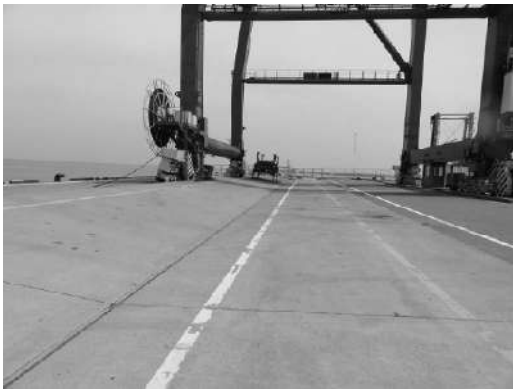
ケーソン式岸壁(-10m) O-4 コンテナバース 法線の直線性は概ね保たれており、最大 20cm 程度はらみ出ししている。海側レール基礎とエプロンの境界部に亀裂が認められ、エプロン舗装版（無筋コンクリート）がケーソン肩を中心として背後が沈下したため、境界部で浮き上がりが生じている。陸側レールが支持層に根入れされた直杭基礎であることから、エプロン海側・陸側に段差が生じている。コンテナクレーンの海側脚が変形（図-6.4.2.9）していることからレールスパンが拡大していると考えられる。陸側レール基礎の直杭の健全性が確認された場合には、海側レール基礎の打換により修復できるものと考えられる。

図-6.4.2.9 海側レールの損傷およびエプロン部の変状

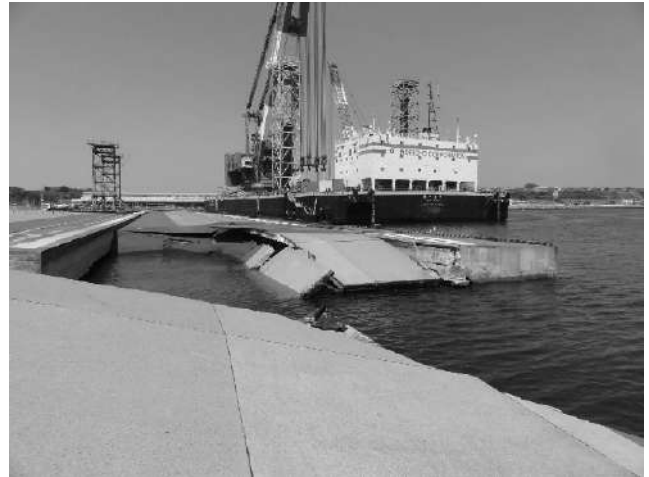
北側隅角部の異形ケーソンが海中に流失して水没し、背後の裏埋土が大規模に流失している(写真-6.5.1.2)。これは、津波によりマウンド部・マウンド基礎部が洗掘されたことによるものと推定される。背後土砂の流失量は大きく、荷役機械のレール基礎の直杭が露出していた。

写真-6.5.1.2 第4埠頭重力式岸壁(-10m)隅角部
(2011年4月14日撮影)

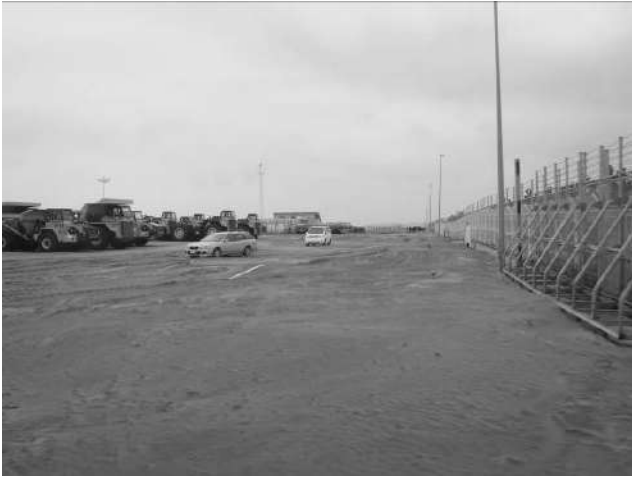
写真-6.5.2.1 北埠頭重力式岸壁(-10m)多量の噴砂
(2011年3月15日撮影)

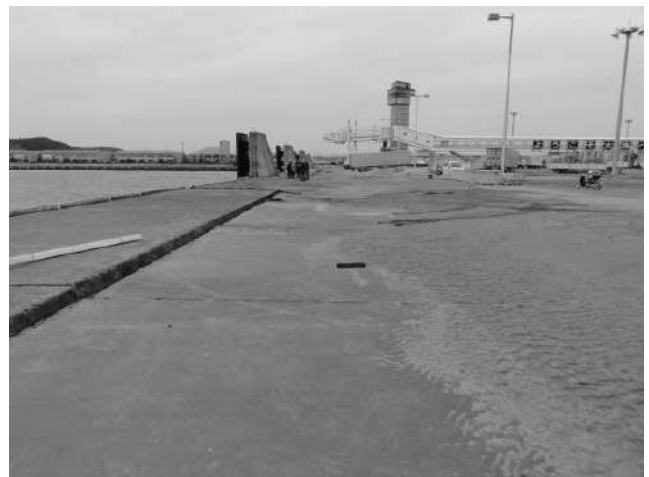
法線は若干はらみ出しているようである。上部工とエプロン部コンクリート版との目地部に20cmから30cm程度の段差が認められたが、地震前から生じていたものと考えられ、今回の地震による段差は10m～20cm程度と推測される（写真-6.5.3.1）。背後、駐車場部アスファルト舗装部に不同沈下や舗装に亀裂が認められることから液状化現象が発生したものと考えられる。目視によるとボーディングブリッジに顕著な損傷は認められない。先端護岸との隅角部には陥没があり、段差30cm程度が生じていた（写真-6.5.3.2）。

写真-6.5.3.1 第3埠頭岸壁(-8m)西側フェリーターミナル（2011年4月12日撮影）

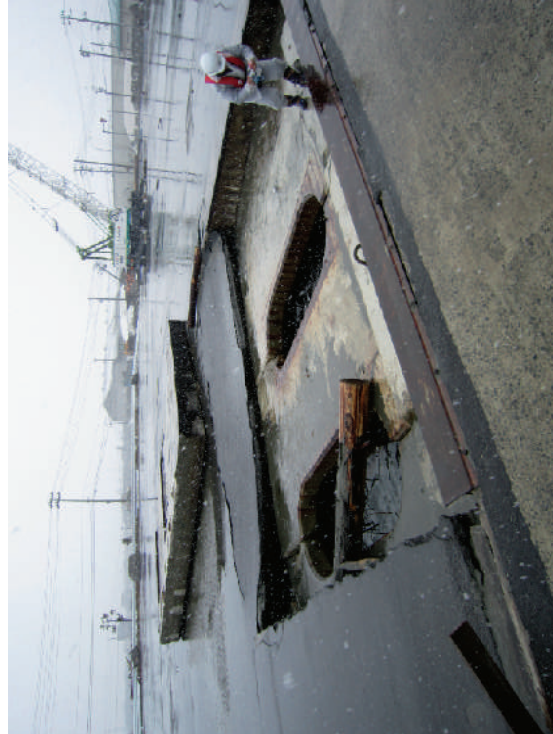
写真-6.3.3 大手埠頭棧橋部の舗装版の損傷（石巻港）
（写真番号③：平成23年3月16日撮影）

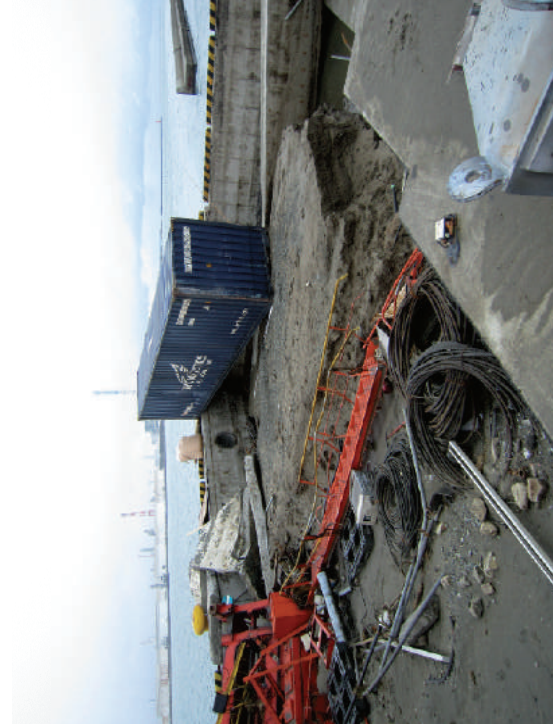
写真-6.3.17 高砂埠頭2号岸壁東側隅角部（仙台塩釜港）
（写真番号⑩：平成23年3月17日撮影）
