港湾技術研究所 報告

VOL. 15 NO. 3 SEPT. 1976

6. 海洋環境における鋼構造物の腐食の実態と 集中腐食対策に関する研究

6. Studies on the Situation of Corrosion of Steel Structures in Marine Environments and Measures against Concentrated Corrosion

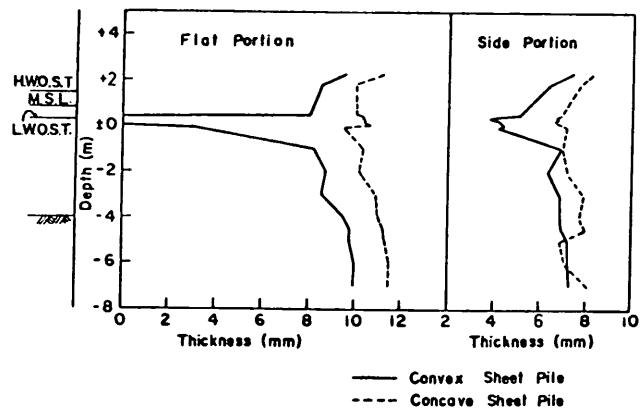
図-5.3 北淡港 -4.5 m 岸壁における鋼矢板腐食傾向 (34年経過)

北湊港 -4.5 m 岸壁(表-5.1 参照)では 34 年経過後に改造することになったため破壊調査と非破壊調査を行なった。付図-5.1 に -4.5 m 岸壁の断面図を示す。-4.5 m 岸壁では凸矢板平坦面(以下凸面といふ)の +0.46～-0.2 m の範囲のみ腐食が著しくこの個所では全凸矢板 170 枚のうち 33 枚(約 20%) に穴があいており、残り 80% の凸面でもこの深度では赤橙色の発錆が認められた。引抜き鋼矢板についての測定結果を図-5.3, 付

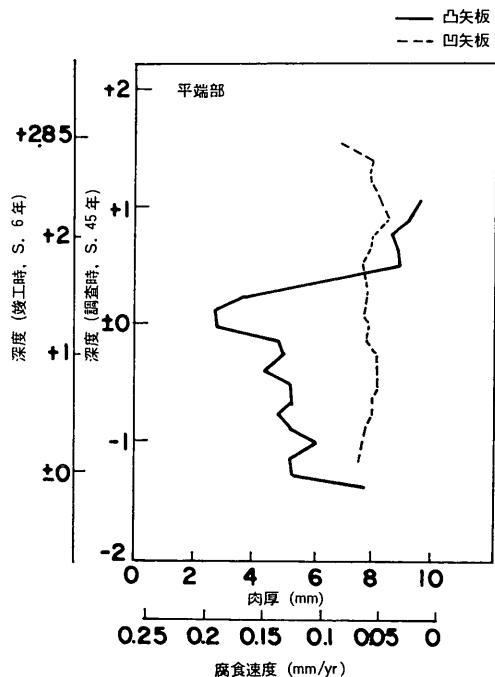
図-5.5 鋼矢板の腐食量(鋼矢板No.14、重量測定による)(+2.05m・矢板天端高)

塩釜港中埠頭における鋼矢板の腐食傾向は図-5.5、図-5.6に示すように凸面ではM.L.W.L.直下付近の腐食

速度が最も大きく深度が下がるにつれて腐食速度は漸減し凹面、側面の値に近づく。いっぽう凹面、側面の腐食速度は深度によって大差ない。このような鋼矢板の腐食傾向を(b)とする。腐食傾向(b)は表-5.2に示す調査鋼矢板構造物で発生しており、腐食速度(両面)はM.L.W.L.直下付近の凸面は0.1～0.2mm/yrで深度が下がるにつれて漸減するが凹面、側面では深度に関係なく0.1mm/yr以下である。したがって腐食傾向(b)ではM.L.W.L.直下付近の凸面の肉厚減量は40年後でも4～8mm程度でラルゼンⅡ形相当品では40年経過しても穴があくまでにはいたらない。また図-3.3に示すニューヨーク港クリントン埠頭の鋼矢板の腐食傾向は(b)に該当する¹²⁾。

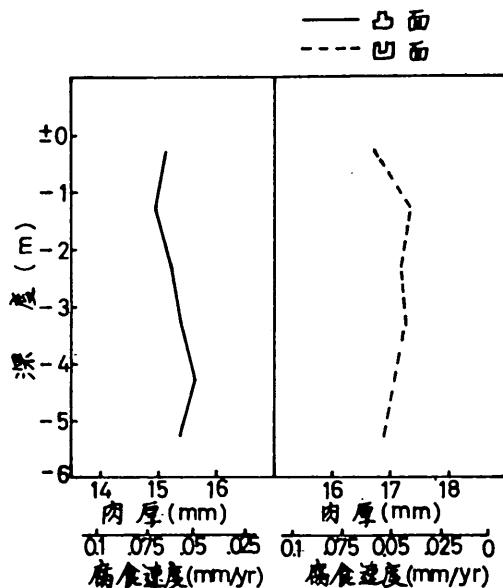
図-5.7 富山港 -7.5 m 岸壁における鋼矢板の腐食傾向(重量測定による, 34 年経過)

(凸面, 凹面), 深度方向による腐食速度差はほとんどない。この傾向を図-5.7に示す。図-5.7に示すように断面方向, 深度方向による腐食速度差がほとんどなく腐食速度(両面)は海水中 0.1 mm/yr 以下, 海泥中 0.05 mm/yr 以下の腐食傾向を(c)とする。腐食傾向(c)の鋼矢板構造物は 40 年経過しても海水中の肉厚減量は 4 mm 未満で腐食による損傷はあまりない。腐食傾向(c)は表-5.3に示す調査鋼矢板構造物で発生した。

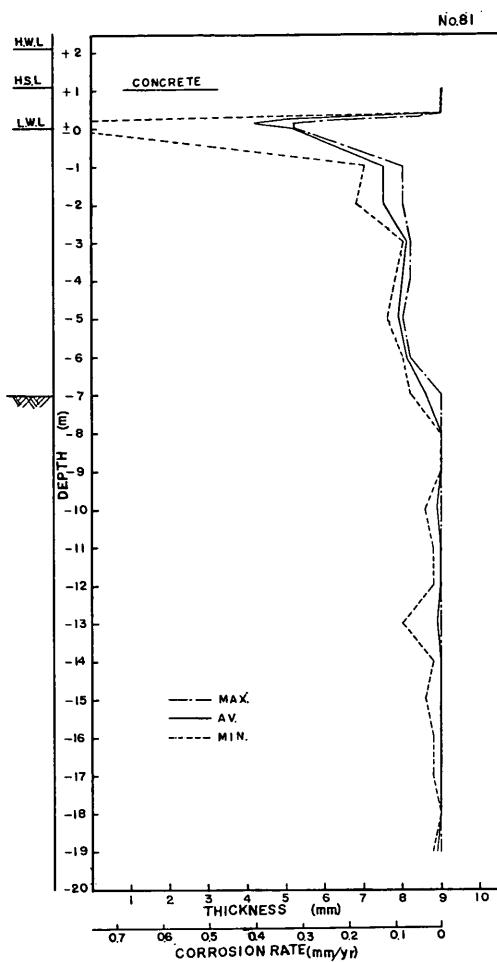
図-5.13 東京港豊海水産埠頭における鋼管杭の腐食傾向(1)

東京港豊海水産埠頭ドルフィン、棧橋が10年未満で傾斜して使用不能となった。付図-5.9にドルフィンの断面図を示す。昭和48年~昭和49年にわられた豊海水産埠頭改造の際に鋼管杭の破壊調査を実施した。図-5.13, 図-5.14に回収鋼管杭の腐食傾向を示す。図-5.13は上部コンクリートの下端がM.S.L.付近まで、図-5.14は上部コンクリートがH.W.L.上までのケースであるが、H.W.L.下の腐食傾向は類似している。すなわちどちらのケースもM.L.W.L.直下部では腐食が著し

穴があいており平均腐食速度(両面)は $0.3\sim0.5\text{ mm/yr}$ (穴の個所の腐食速度は 0.8 mm/yr 以上)であるがさらに深度が下がるにつれて腐食速度は漸減し海水中は 0.1 mm/yr 程度である。写真-5.12にM.L.W.L直下付近の穴の発生状況を示す。いっぽう海泥中では腐食速度は 0.01 mm/yr 以下であるが孔食が散見されたところがある。この孔食部分の腐食速度は $0.1\sim0.2\text{ mm/yr}$ であった。なお豊海水産埠頭の鋼管杭はタールエポキシ系の塗料が塗装されており、海水中ではほとんど剥げていたが海泥中ではまだ残っているところが多かった。海泥中で孔食が散見されたのは主として塗膜が部分的に剥離したためではないかと予想される。図-5.13、図-5.14に示す豊海水産埠頭の鋼管杭のような腐食傾向を(a)と

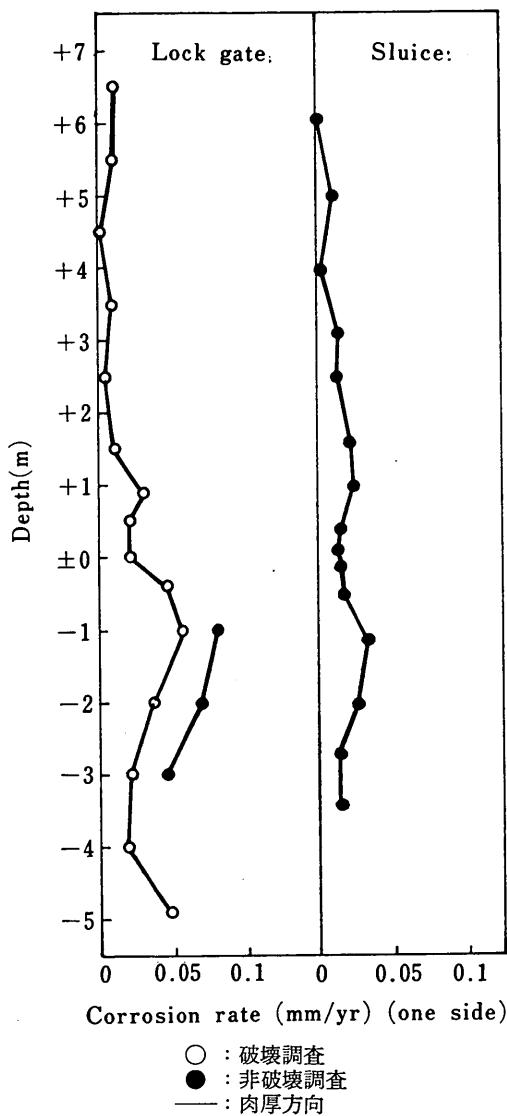
図-5.16 門扉スキンプレートの腐食傾向

っているので +2 m 以上の腐食速度は肉厚測定前に塗装を除去するためグラインダで研磨したときの肉厚減量とみなすと、図-5.16 に示す +2 m 以上のスキンプレートの腐食速度はさらに 0.01 mm/yr 位小さくなる。ただし図-5.16 に示す値はスキンプレート中央部についての測定値である。いっぽうスキンプレートの左右端部のエッジ部では -1 m 付近で腐食が著しい。同様スキンプレート下端のエッジ部でも門扉開閉時の底部堆積物による摩耗のため尖鋭化している。写真-5.14 に左右端部の腐食状況を、写真-5.15 に下端部の腐食状況を示す。

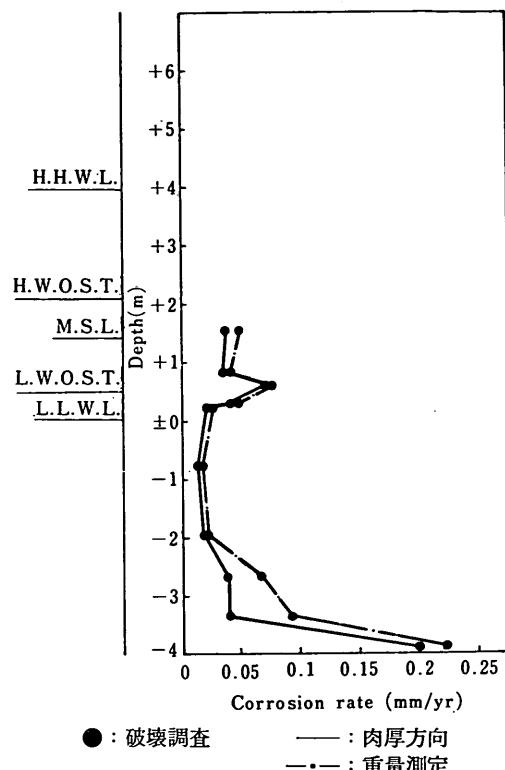
図-5.23 尼崎港におけるジェットパイプの腐食傾向

が $+0.8 \sim +0.6\text{ m}$ と -3.9 m のところにあいておりすでに使用できない状態であった。図-5.23に水門におけるジェットパイプ(排水管)の測定結果を示す。図-5.23によれば $+0.62\text{ m}$ では穴があいていたにもかかわらず穴の個所の腐食速度は 0.1 mm/yr 以下にすぎない。これは穴があくまでの期間を試験材を回収するまでの16.25年として腐食速度を算出したためで、実際には穴はもっと早くあいたものと考えられる。例えば第一閘門では建設後4年で $+1.0\text{ m}$ と -4.0 m 付近に穴があいた。表-5.14に第一閘門におけるジェットパイプの測定結果を示す。閘門の場合ジェットパイプ外面の塗装がまだ十分に残っている $+2.30\text{ m}$ の深度の腐食量を全部内面からの腐食量と考えて内外面の腐食量を比較してみると表-5.14に示すように -0.9 m と -2.9 m 以外では外面からの腐食量が内面からの腐食量より大きかった。このことを裏付けるものとして写真-5.17～写真-5.19の現象がある。すなわち写真-5.17は漂流物が付着した個所に穴があき、写真-5.18は堆積泥に埋設した個所(ジェットパイプの下半分)に穴があきこの個所を船切

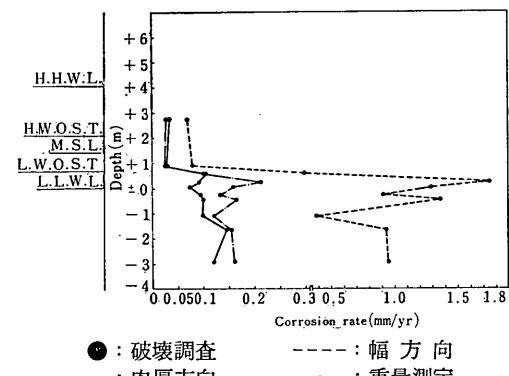
図-5.25 尼崎港におけるスクリーン縦枠の腐食傾向

図-5.25 に縦枠の測定結果を示す。縦枠は $125 \times 65 \times 6 \times 8 \text{ mm}$ の構形鋼で $+2.76 \sim -2.93 \text{ m}$ の深度にかけて付図-5.14 に示すようにスクリーンプレート 30枚を両脇から固定している。縦枠の腐食傾向はスクリーンプレートの腐食傾向に類似しているが幅方向の腐食速度はさらに増大して $+0.26 \text{ m}$ で 1.75 mm/yr (最大 4.9 mm/yr)

にも達し、 $\pm 0 \sim -2.9 \text{ m}$ にかけても $0.4 \sim 1.36 \text{ mm/yr}$ (最大 $1.22 \sim 4.18 \text{ mm/yr}$) と大きい。縦枠の幅の腐食状況を写真-5.20 に示す。図-5.25 のように縦枠の幅の減少は門扉補剛材の場合と同様に片側からのみ進行する傾向なので腐食速度(片面)の倍の値が幅の一方向に集中することになる。例えば最大腐食速度(片面)が 4 mm/yr の場合、 $2 \times 4 \text{ mm/yr} = 8 \text{ mm/yr}$ が両面併せての腐食速度となるが $8 \text{ mm/yr} \times 6 \text{ yr} = 48 \text{ mm}$ の幅の減少が片面に集中する。このような腐食傾向から比較的短期間で破断したスクリーン(写真-5.23 参照)の現象が理解で

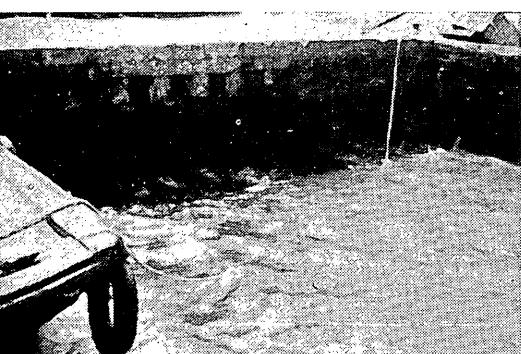
写真-5.5 腐食傾向(a)の発生状況

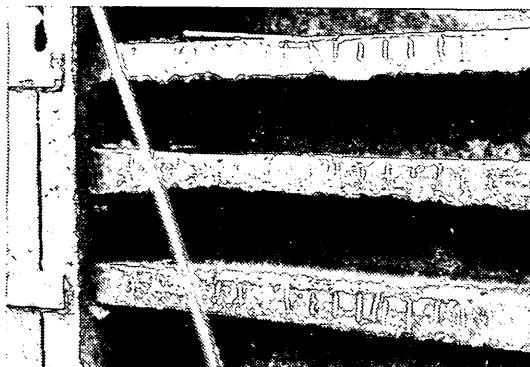
写真-5.16 水平材エッヂの腐食

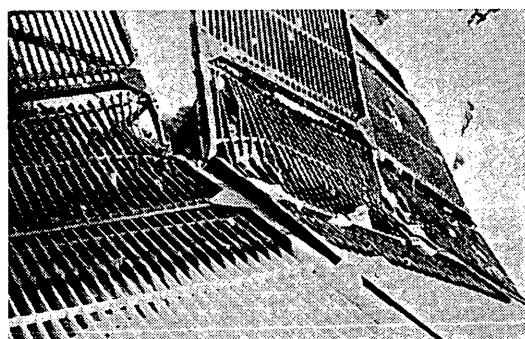
写真-5.23 腐食によるスクリーンの破断状況
