東北地方太平洋沖地震津波による釜石港津波防波堤の被災要因の検討

平成23 年4 月1 日
港湾空港技術研究所

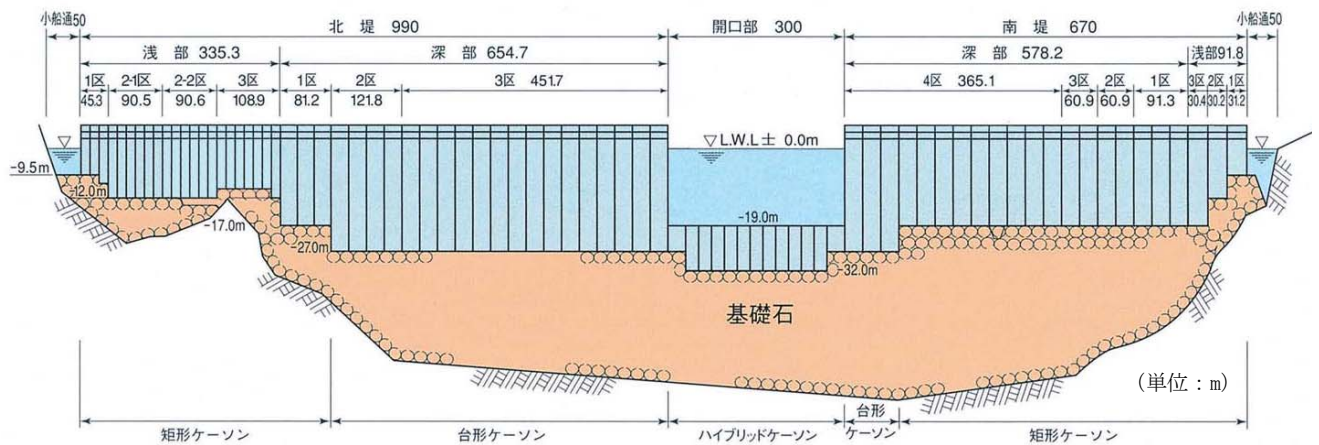
図1 釜石湾口防波堤の縦断面図（東北地方整備局釜石港湾事務所 HP より）

釜石港の津波防波堤は港の入口に位置し、開口部（延長300m）を挟み、南側に延長670mの防波堤（南堤）、北側に延長990mの防波堤（北堤）により構成されている。図1に防波堤の縦断面図を示す。

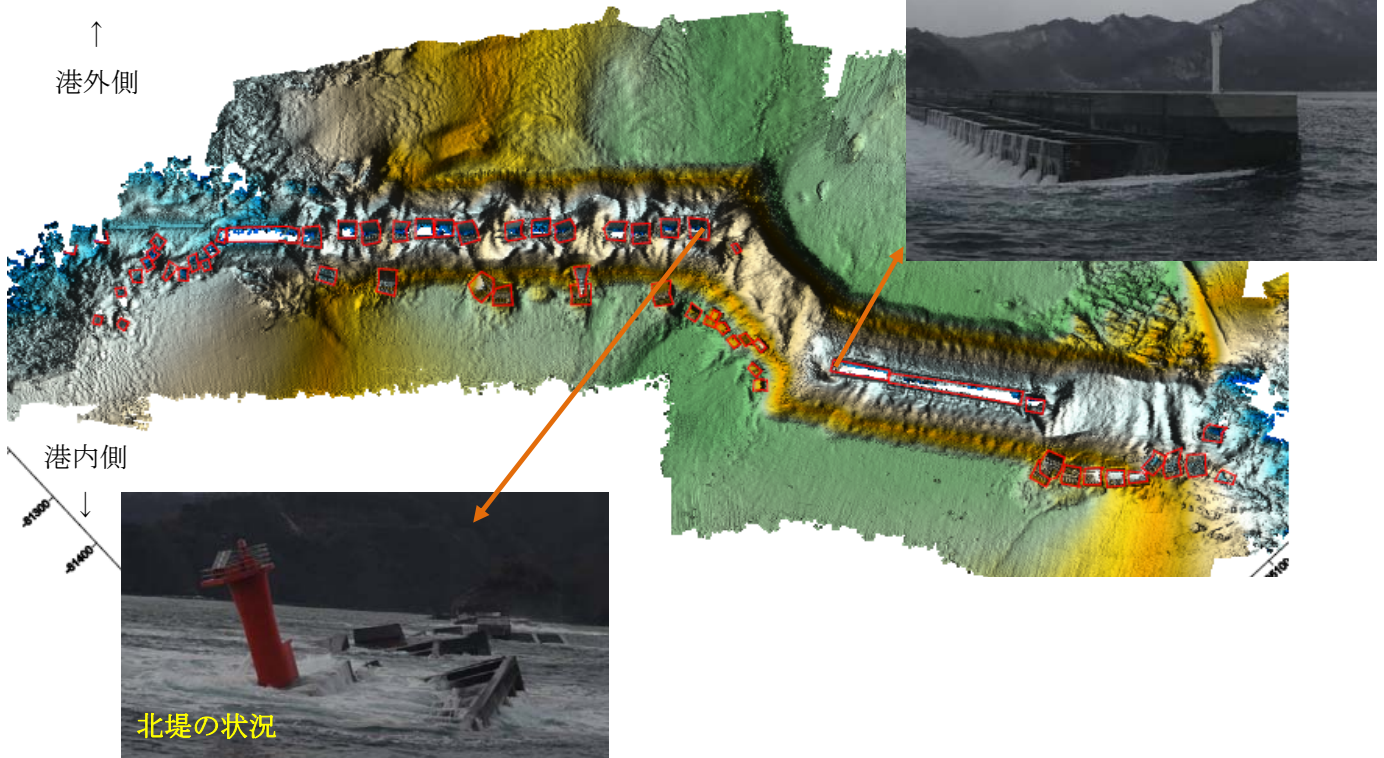
■防波堤の水面下における被災状況（平成23年3月25日測量）

↓ 津波による被災後

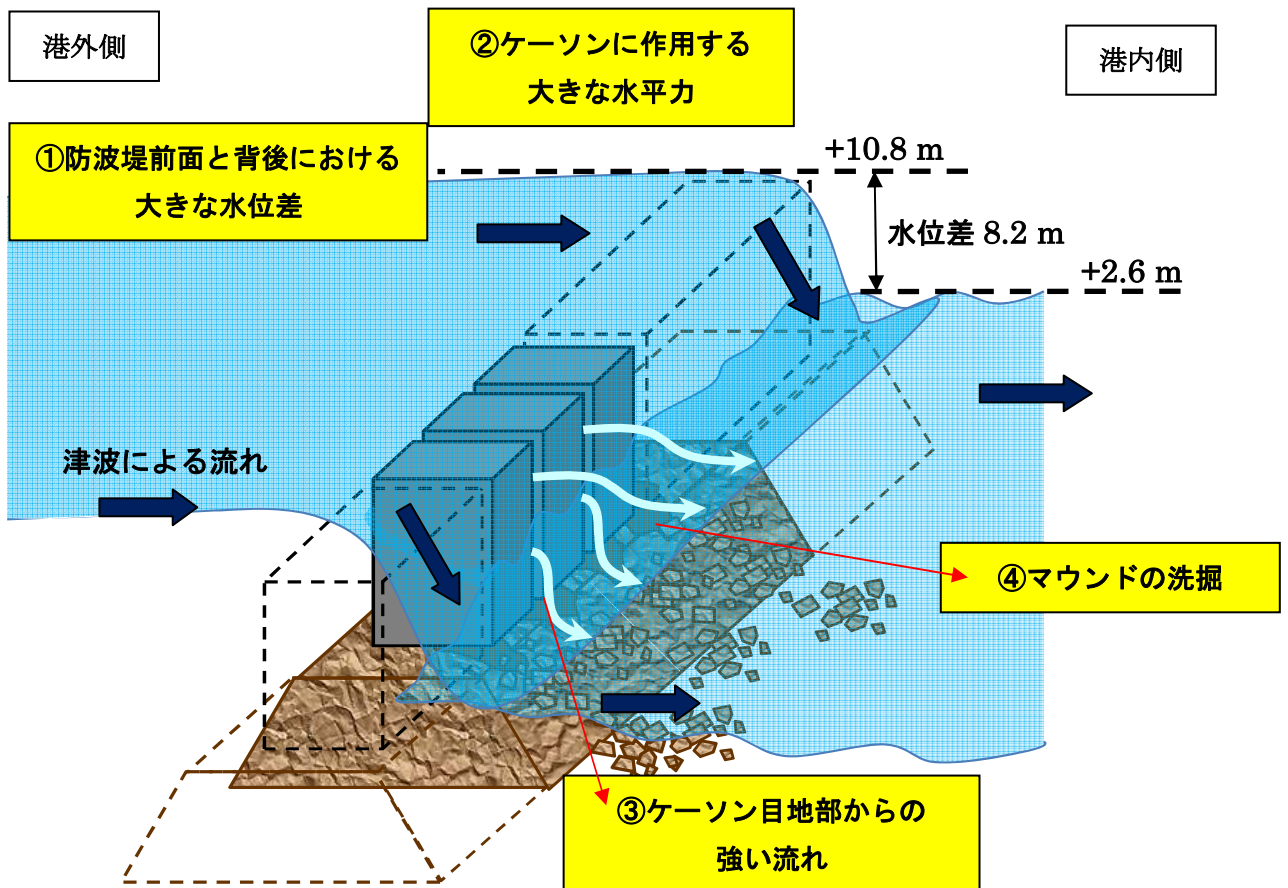
- ・釜石港沖合のGPS波浪計で観測された津波波形によれば、今回の津波では第1波がもっとも大きかったことが明らかになっているが、釜石港湾事務所によると、第1波の作用後においては、防波堤のかかなりの部分は残っており、第2波以降に徐々に変位が進行していた。
- ・数値計算の結果によれば、被災前における南堤前面の最大水位は、約+10.8m、そのときの背面の水位は約+2.6mであり、水位差は約8.2mと極めて大きな水位差が防波堤前後で発生していたと推定される。
- ・この大きな水位差により、ケーソンに対して大きな水平力が作用したことが推定される。また、被災時の映像から、大きなケーソンの目地部に強い流れが発生している様子が確認されており、これによって生じた洗掘によってもケーソンが傾斜および変位したと考えられる。
- ・開口部付近では、最大で10.5m/sの流速となっており（数値計算の結果）、開口部潜堤は津波による流れにより、滑動あるいはマウンドからの転落が生じた可能性がある。
