# 港湾空港技術研究所 資料

No.1231 April 2011

2011年東日本大震災による港湾・海岸・空港の地震・津波被害に関する調査速報

## Urgent Survey for 2011 Great East Japan Earthquake and Tsunami Disaster in Ports and Coasts

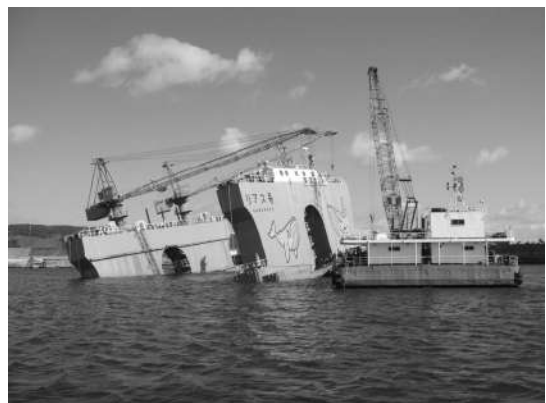
諏訪下外防波堤の背後に仮置きされていたケーソンが図-5.2.1.14に示すように被災した。ケーソンの破壊は、越流時に津波が衝撃的に作用したことに起因すると推察される。この周辺ではフローティングドックも半分沈没していた（図-5.2.1.15）。

図-5.2.1.15 諏訪下地区におけるFDの被災

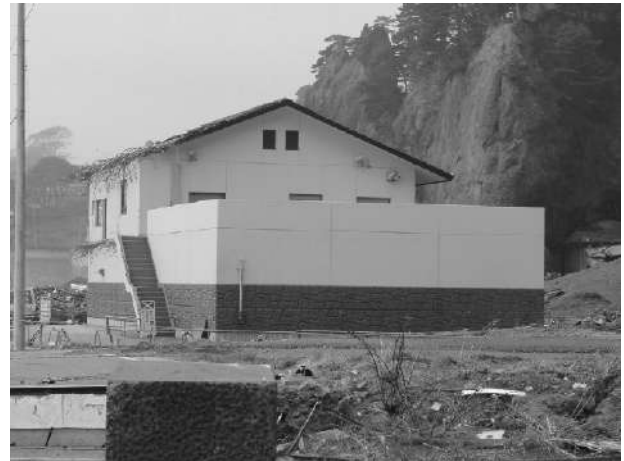
この建物は、写真-5.2.5.6に示すように2階の鉄筋コンクリート造であり、建物を構成する壁厚は約25cmであった。内部もしっかりとしており、重量からも流されず下水処理機能も1ヶ月もたたないうちに復旧したとのことであった。

写真-5.2.5.6 下水処理場の様子

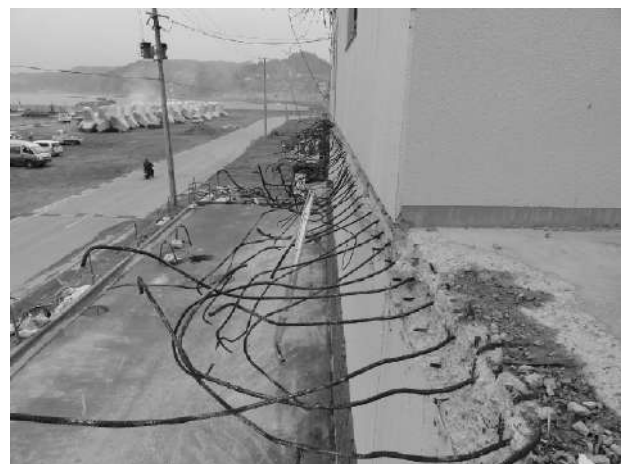
しかし、2階のテラス部分や階段の壁のところは、津波の衝撃により破壊されたと考えられる。破壊されたあと、人為的に撤去処理が加えられ、写真-5.2.5.7のようになったと考えられるものの、テラスの床厚は20cm程度であり、また10mmの複鉄筋であり、非常に頑丈な造りに見えるものの、衝撃力が作用した際の揚圧力で破壊が進んだものと思われる。なお、階段が残っているのは、斜めになっていることで、揚圧力が小さくなったためと思われる。その屋根についても写真-5.2.5.8のようにコンクリートで出来ているが壊されており、衝撃の強さを示すものである。

写真-5.2.5.7 下水処理場の2階テラス部

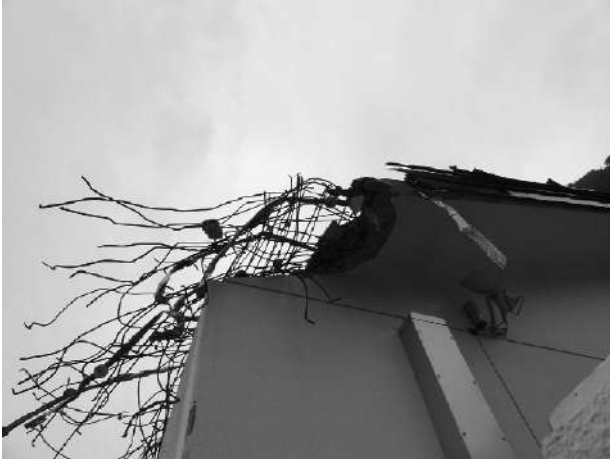
写真-5.2.5.8 下水処理場の屋根の破壊部分

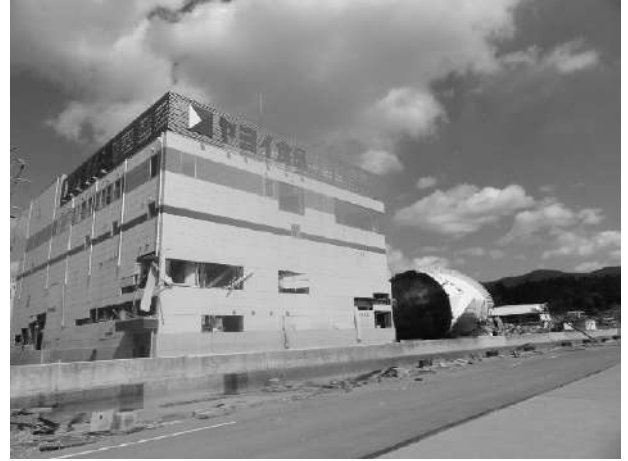
写真-5.3.2.4 気仙沼港の浜町の岸壁背後の建物と漂着した重油タンク (2011年3月28日撮影)

本吉町の北側に位置する気仙沼港では、岸壁近くの建物（ヤヨイ食品）に残されていた痕跡高が8.84mであった。その隣には、湾口部から流れてきたと思われる重油タンクが漂着していた（写真-5.3.2.4）。住民の撮影したビデオからもその漂流の様子はよくわかり、漂流している途中で重油が漏れ出たため、周囲が黒くなっていた。また、タンクはひとつだけ流れたわけではなく、その位置に設置されていたほとんどのタンクが流されたものと思われる。また、気仙沼では港に置かれていた船が、数多く漂流した。写真-5.3.2.5は、町中に漂流した330トンの船の写真である。吃水はおよそ4m程度とおもわれる。住民の話では、次の日に解体する予定であったため、岸壁に着岸していたが、それが津波によって流されたということであり、その流された時刻は、15時30分頃であった。また、その証言から漂流した道筋を示したものが、およそ500m程度漂流したことになる。

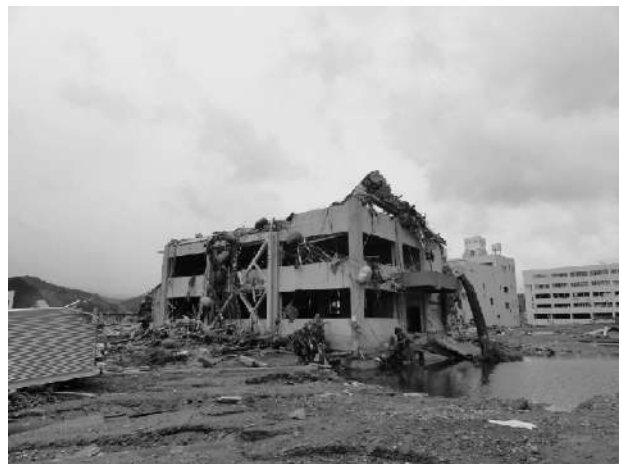
建物の被害として、海岸沿いにある3階建てのRC造の志津川公民館が1階、2階を残して3階部分の柱が折れるという被害であった(写真-5.3.3.1)。引き波時に漂流物などにより折れてしまった可能性もある。一方で、その近くにあった2階建てRC建物は、壁面がせん断破壊されている様子がわかる(写真-5.3.3.2)。高さ3m、幅4.5m、厚さ15cm程度の壁であり、10mm程度の単鉄筋構造であった。

写真-5.3.3.1 3階建ての建物の3階部分の柱折れ

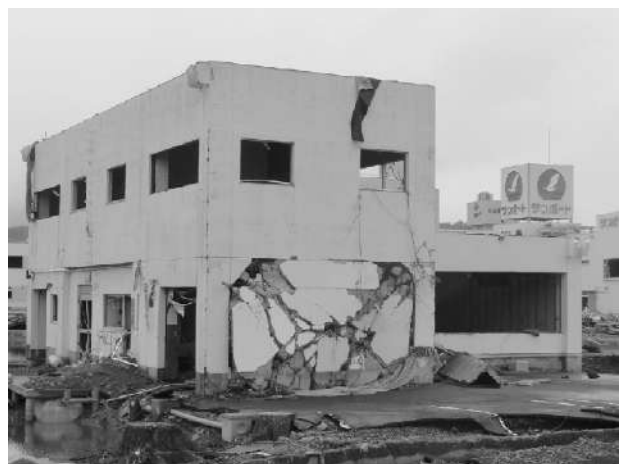
写真-5.3.3.2 2階建ての建物の壁面破壊

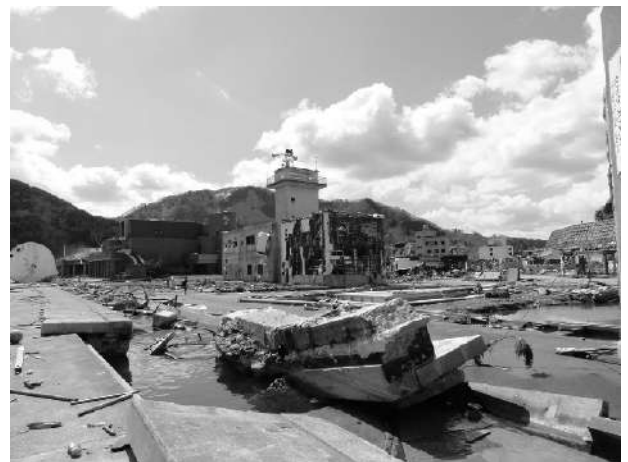
写真-5.3.4.3 岸壁の天板の破壊

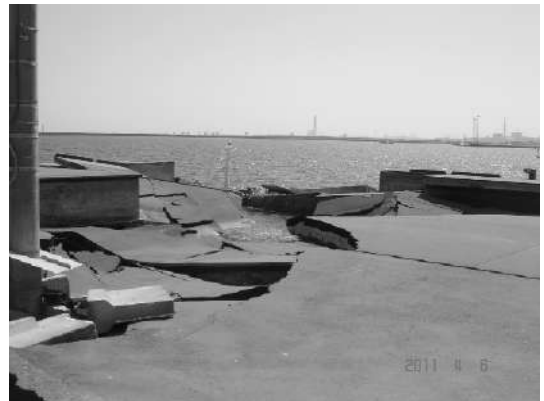
茨城港（日立港区）の防波堤には、目視では津波による大きな損傷は見られなかった。しかしながら、エプロン、荷揚げ場では舗装のひびわれや段差が多数発生するとともに、埠頭の南先端の岸壁は倒壊していた（写真-5.5.2.4）。岸壁倒壊の主原因は地震と考えられるものの、津波の引き波による土砂の吸い出しも倒壊に影響を与えている可能性がある。また、第二埠頭地区南側の護岸に設置されているフェンスは津波の引き波により港外側になぎ倒されていた（写真-5.5.2.5）。

写真-5.5.2.4 日立港区第二埠頭地区(岸壁)

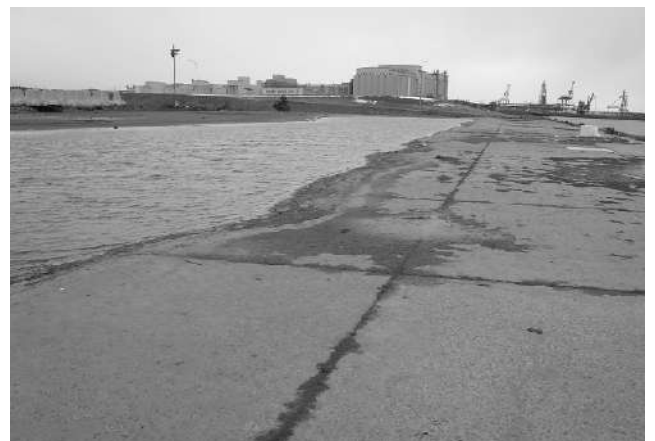
本岸壁は平成3年度から平成7年度にかけて整備された水深-14.0mの重力式岸壁である。本岸壁では地震の揺れによると明確に認められる損傷は見られなかった。ただし, 調査の時点において岸壁背後に大きな水たまりが存在していた(写真-6.1.1.12)。八戸港湾・空港整備事務所の職員の方から得た情報によれば, 本岸壁背後ではフェロニッケル鉱石が大量に野積みされており, そのた

写真-6.1.1.12 河原木地区A岸壁背後の水たまり  
(平成23年3月17日撮影)

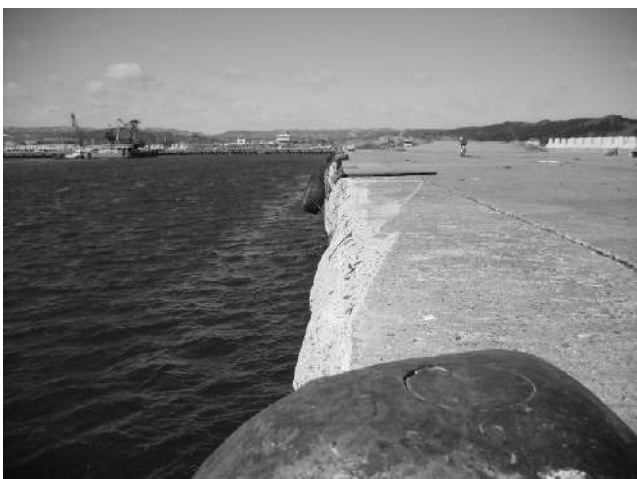
ただし、本岸壁取り付け部 (図-6.2.1.2 参照) では上部工が流出する大きな被害が生じた (写真-6.2.1.3)。また、その一つ手前の (西側の) ブロックでは上部工が損傷して鉄筋がむき出しになっている (写真-6.2.1.4)。これらはいずれも局所的な被害である。岸壁全体としては健全であるにも関わらず、これらの部分だけが地震動の影響を大きく受けたと考えることは不自然であるため、これらは地震動による被害ではないと考えられる。

写真-6.2.1.4 諏訪下地区岸壁 (-10m)  
—上部工の損傷—  
(平成23年3月18日撮影)

後者の上部工の損傷については、流出したフローティングドック（写真-6.2.1.6）が係留されていたブロックに該当することから、フローティングドックの衝突による可能性が考えられる。

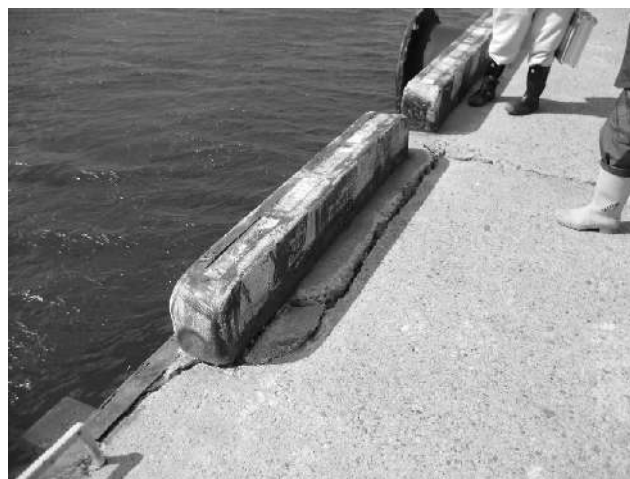
写真-6.2.1.7 諏訪下地区岸壁 (-10m)  
—車止めの損傷—  
(平成23年3月18日撮影)

岸壁法線の途中では車止めの損傷が認められた（写真-6.2.1.7）。これも局所的な被害であることから、地震動によるものとは考えにくく、漂流物の衝突によるものと考えられる。なお、当該岸壁上では大型の漂流物も認められた（一例を写真-6.2.1.8に示す）。

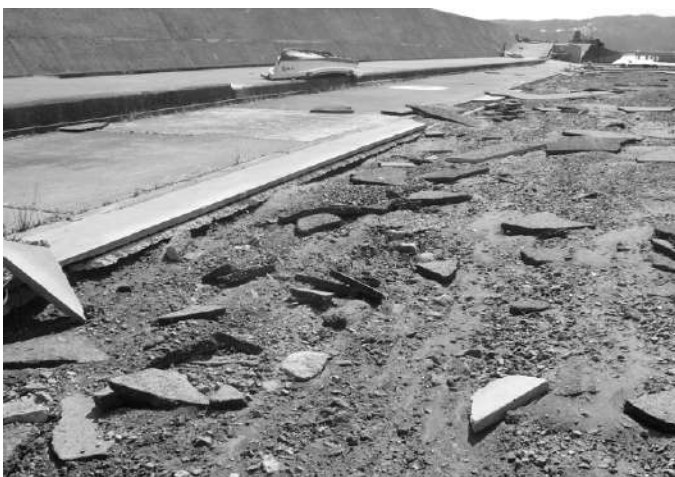
写真-6.2.1.5 諏訪下地区岸壁 (-10m)  
—取り付け部背後のアスファルト舗装の破損—  
(平成23年3月18日撮影)

ことなので、その部分に津波の引き波の力が作用して、上部工が転倒したのではないかと考えられる。取り付け部の背後ではアスファルト舗装が広範囲で破損（流出）していることから（写真-6.2.1.5）、この部分で津波の引き波の力が特に強かったと考えられる。なお、取り付け部で特に引き波の力が強かった要因としては、図-6.2.1.2 に示すように岸壁を取り囲むように防波護岸が存在しており（写真-6.2.1.3や写真-6.2.1.5に見えている）、引き波時に取り付け部が流路になった可能性が考えられる（図-6.2.1.2の矢印）。

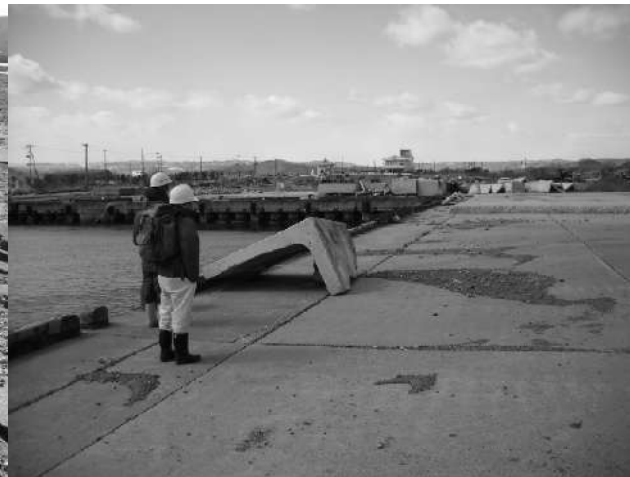
写真-6.2.1.8 諏訪下地区岸壁 (-10m)  
—大型の漂流物の一例—  
(平成23年3月18日撮影)

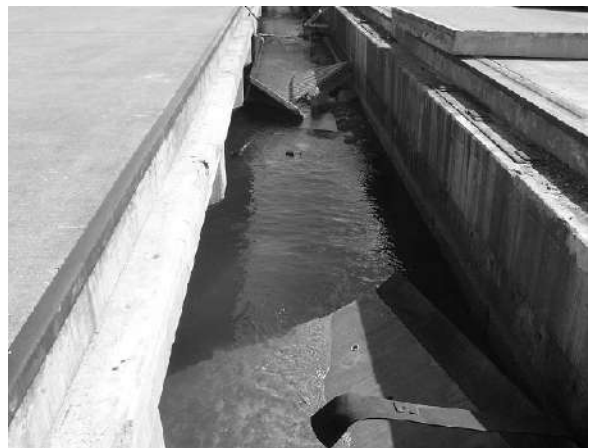
本栈橋においては、渡版の大部分が津波により飛ばされている（写真-6.2.1.11）。また、落下した渡版の影響で、鋼管杭の防食工（モルタル被覆+FRPカバー、図-6.2.1.3に示す）が多数（確認できたもので11本）損傷している。中には鋼管杭表面が露出している杭もある（写真-6.2.1.12）。わずかに残っている渡版はグレーチング式のものが多かった（写真-6.2.1.13）。これは、グレーチング式の採用により津波による揚圧力のある程度は軽減できることを示唆している。

写真-6.2.1.11 諏訪下地区栈橋 (-7.5m)  
—津波による渡版の被害—  
(平成23年3月18日撮影)

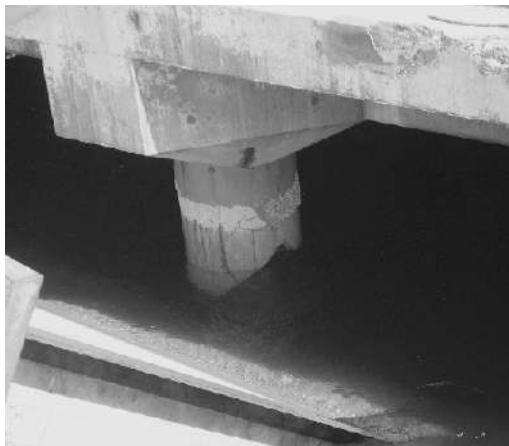
写真-6.2.1.12 諏訪下地区栈橋 (-7.5m)  
—落下した渡版による鋼管杭防食工の損傷—  
(平成23年3月18日撮影)

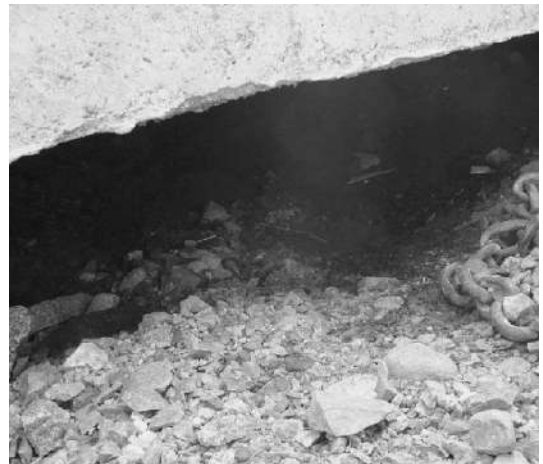
写真-6.2.1.15 諏訪下地区栈橋 (-7.5m)  
—舗装下の空洞—  
(平成23年3月18日撮影)

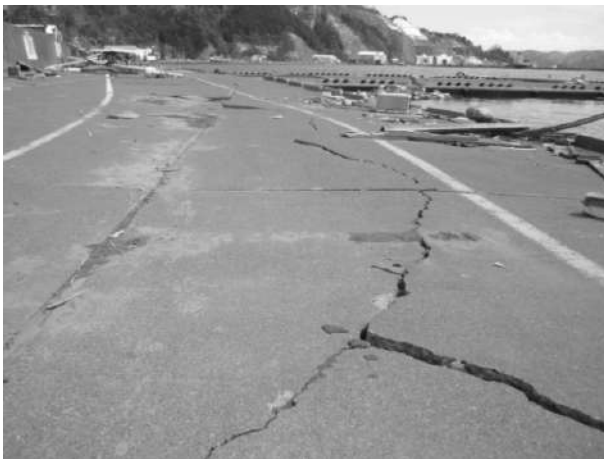
漁港地区の係留施設の被害状況を写真-6.2.2.20～写真-6.2.2.21に示す。写真-6.2.2.20に示すようなアスファルト舗装の損傷や写真-6.2.2.21に示すようなエプロンの湛水が広範囲にわたって見られるなど、比較的損傷の程度が大きかった。

写真-6.2.2.20 アスファルト舗装の亀裂

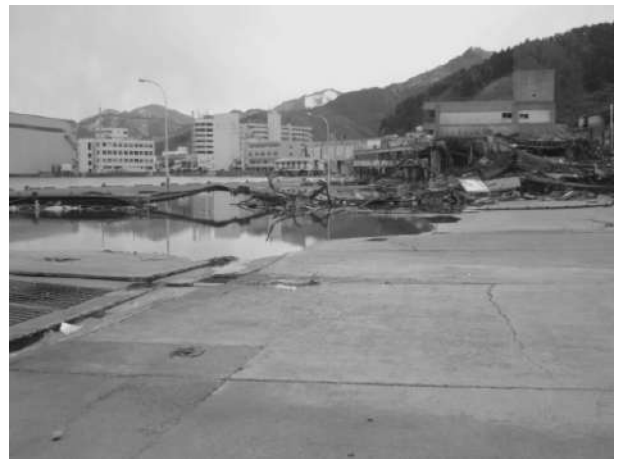
写真-6.2.2.21 エプロンの湛水状況

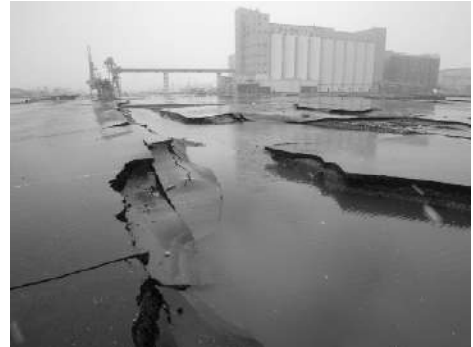
写真-6.3.6 日和埠頭南側の荷捌ヤードの損傷  
(写真番号⑥)

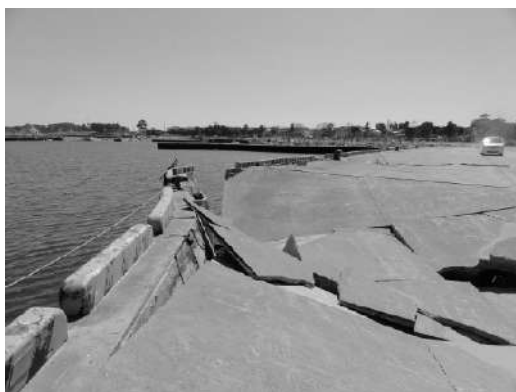
鋼矢板岸壁(-5.5m) 1-1の法線の直線性は確保されている。図6.4.1.2に示すように1-1と1-2の隅各部において矢板継手が破損し開口しており、エプロン舗装版に亀裂、沈下がみられる。

図-6.4.1.2 隅角部の破損状況

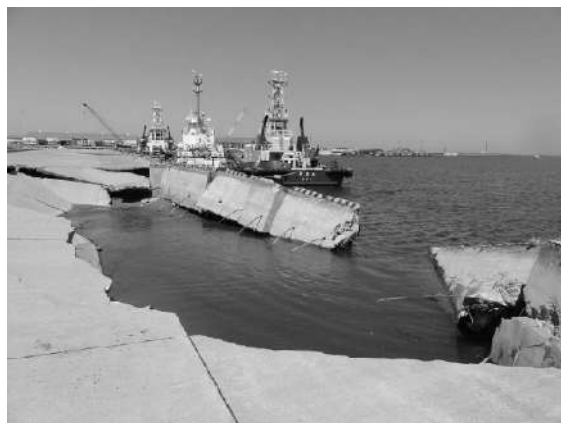
の作用により洗掘が生じたため大規模な変状となったものと想定される。鋼矢板岸壁(-5.5m) 1-2 エプロン背後15m付近において地盤面が約105cm沈下、エプロン舗装下に空洞が認められる。裏込砂が隅角部の亀裂から流失したものと考えられる。法線にはらみ出しが見られるが、はらみ出量については測量により特定する必要がある。鋼矢板岸壁(-7.5m)1-3～1-5 全長390mのうち、1-5～1-4に約140m区間で緩やかにはらみ出しているが、矢板継手が破損しており開口している。開口部より裏埋土が流失しており、幅30m×15mの範囲で舗装版が破損、最大2.8m程度陥没している。

図-6.4.1.3 矢板岸壁の破損・洗掘状況

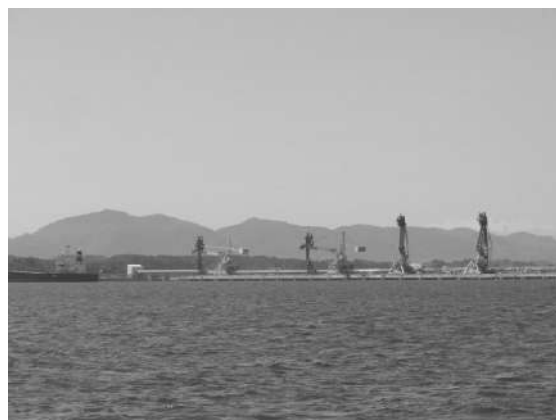
相馬共同火力発電所の専用施設であり、十分な調査は出来なかったが、地震時に石炭船が接岸しており荷役中であった。津波による水位上昇に伴い石炭船が浮き上がったため、図-6.4.1.7の右側2機のアンローダーが破損している。また石炭船(写真左端)は陸側に流されて座礁、船体が折れている。

図-6.4.1.7 アンローダーの状況。左端は座礁した石炭船

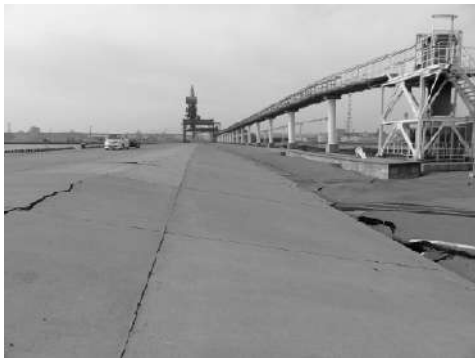
図-6.4.2.5 エプロン部の変状

法線がはらみ出しており、最大約 60cm 程度と想定される。海側レール基礎とエプロンの境界部に亀裂が発生しており、コンクリート舗装版がケーソン肩を中心として背後が沈下したため、境界部で浮き上がりが生じている。陸側レール背後で50cm程度の段差が発生している。ケーソン目地部付近でレールにゆがみが見られる。先端護岸(直立消波ブロック)との隅角部で護岸が2m程度海側にせり出しており、背後が陥没(図-6.4.2.6)している。護岸のブロック目地に30cm程度の開きが確認された。

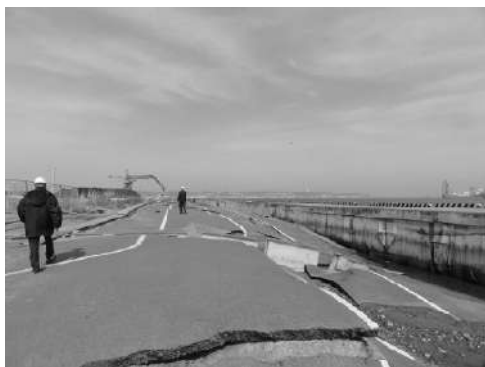
図-6.4.2.6 先端護岸背後の沈下・段差

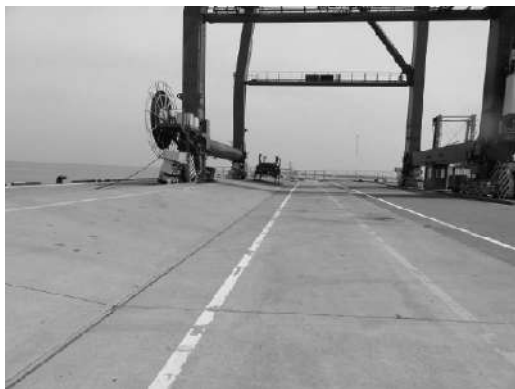
ケーソン式岸壁(-10m) O-4 コンテナバース 法線の直線性は概ね保たれており、最大 20cm 程度はらみ出ししている。海側レール基礎とエプロンの境界部に亀裂が認められ、エプロン舗装版（無筋コンクリート）がケーソン肩を中心として背後が沈下したため、境界部で浮き上がりが生じている。陸側レールが支持層に根入れされた直杭基礎であることから、エプロン海側・陸側に段差が生じている。コンテナクレーンの海側脚が変形（図-6.4.2.9）していることからレールスパンが拡大していると考えられる。陸側レール基礎の直杭の健全性が確認された場合には、海側レール基礎の打換により修復できるものと考えられる。

図-6.4.2.9 海側レールの損傷およびエプロン部の変状

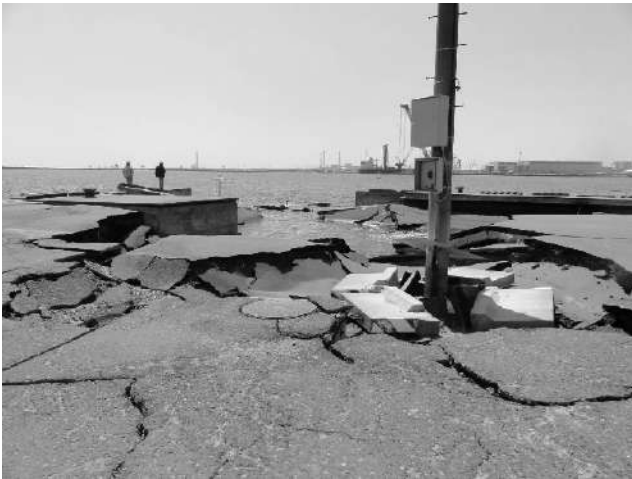
法線は概ね直線性を保っているが、背後の亀裂の積算から1m程度はらみ出していると推定される。エプロン下部に既設構造物があると推定され、この部分以外が約50cm程度沈下している。先端護岸との隅角部の異形ケーソンが海中に流失し水没し、背後の裏埋土が大規模に流失している(写真-6.5.1.1)。これは、津波によりマウンド部・マウンド基礎部が洗掘されたことによるものと推定される。

写真-6.5.1.1 第2埠頭重力式岸壁(-7.5m)隅角部  
(2011年4月14日撮影)

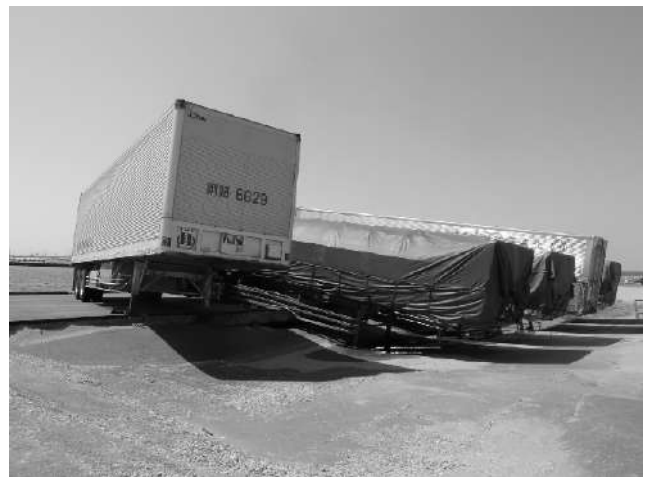
法線は若干はらみ出しており、ケーソンの出入りはあまりないが、一部陸側ケーソン目地が10cm程度開いており、海水面が目視できた。ケーソン肩部とコンクリート舗装目地がほぼ同じ位置であったことから、コンクリート舗装版に大きな亀裂は生じていないものの、ケーソン部とコンクリート舗装部の境界で1m程度の段差が生じている(写真-6.5.1.3)。

写真-6.5.1.3 第4埠頭重力式岸壁(-12m)背後  
(2011年4月14日撮影)

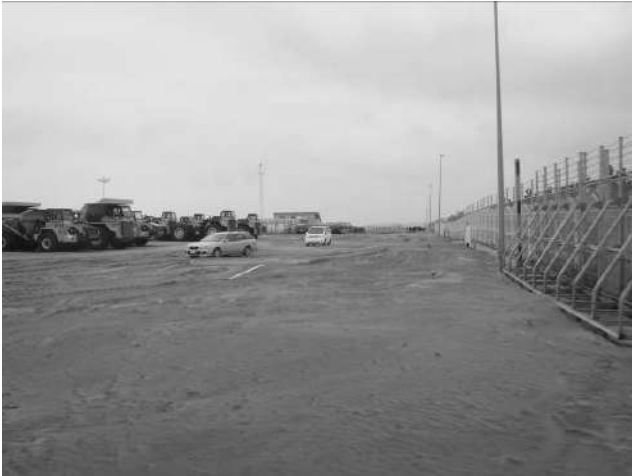
写真-6.5.2.1 北埠頭重力式岸壁(-10m)多量の噴砂  
(2011年3月15日撮影)

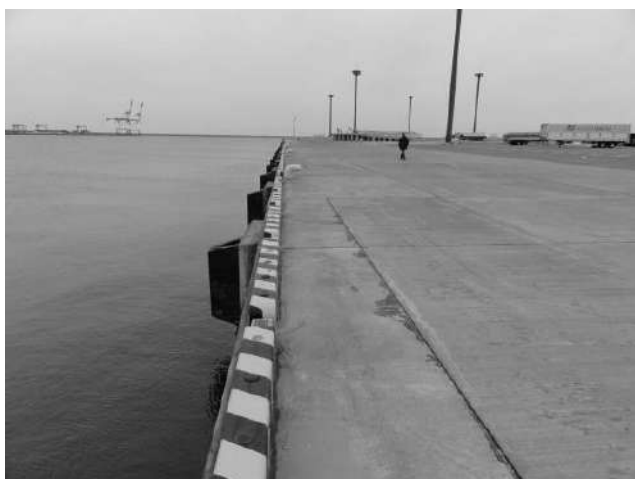
法線の直線性はほぼ保たれている(写真-6.5.2.4)。ケーソン肩部と裏込め境界部でコンクリート舗装版に亀裂が生じ、山形に折れているが沈下量は軽微である。津波で流されていると思われるが、ヤード上に噴砂痕跡が若干あり、液状化は生じていたと考えられる。ケーソン背後の広い範囲に岩ズリ(液状化対策)が使われており、岩ズリが施されている部分ではあまり噴砂はみられない。耐震強化岸壁の要求性能を満足しているものと判断される。

写真-6.5.2.4 中央埠頭重力式岸壁(-7.5m)  
(2011年3月13日撮影)

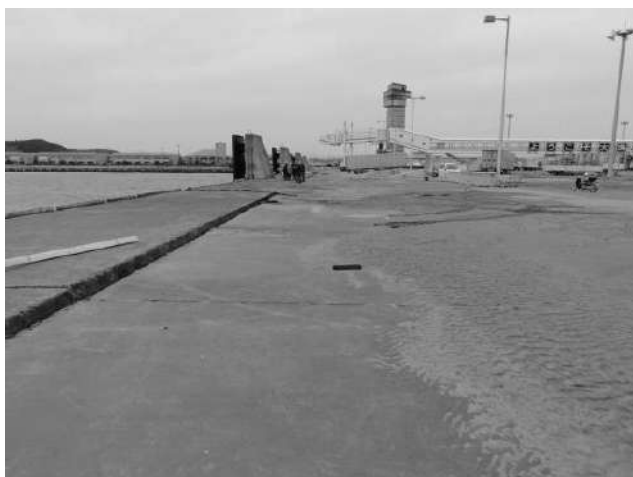
法線は若干はらみ出しているようである。上部工とエプロン部コンクリート版との目地部に20cmから30cm程度の段差が認められたが、地震前から生じていたものと考えられ、今回の地震による段差は10m～20cm程度と推測される（写真-6.5.3.1）。背後、駐車場部アスファルト舗装部に不同沈下や舗装に亀裂が認められることから液状化現象が発生したものと考えられる。目視によるとボーディングブリッジに顕著な損傷は認められない。先端護岸との隅角部には陥没があり、段差30cm程度が生じていた（写真-6.5.3.2）。

写真-6.5.3.1 第3埠頭岸壁(-8m)西側フェリーターミナル（2011年4月12日撮影）

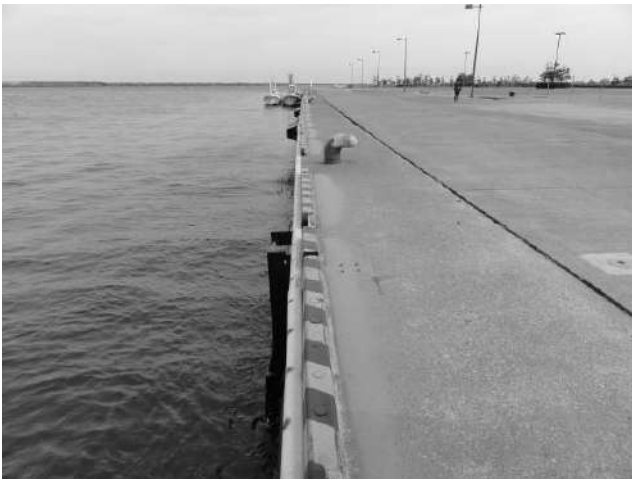
先端緑地隣接部では、構造形式不明（ブロック式と想定される）であるが、法線が海側に10cm程度移動しており、上部工目地部に5cm程度の開きがあり、背後に15cm程度の段差が認められる。緑地部分においてはインターロッキングブロックが飛散しており、液状化の可能性が大きい。

写真-6.5.3.3 第4埠頭岸壁(-8m)  
(2011年4月12日撮影)

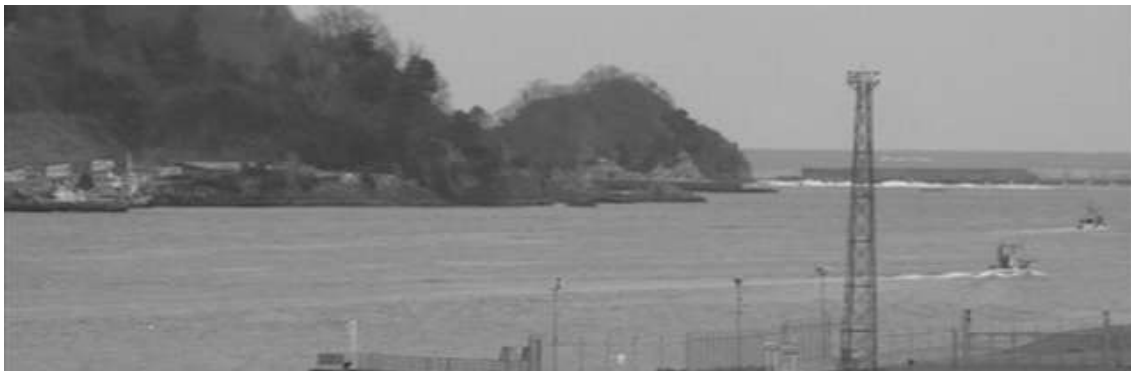
映像で確認すると、第1波のピーク(15時24分頃)あたりまでは防波堤の損傷は小さく、ほぼ機能を維持しており、その後被災が徐々に進行したものと考えられる。

写真-7.1.1(1) 被災の進行状況(1)

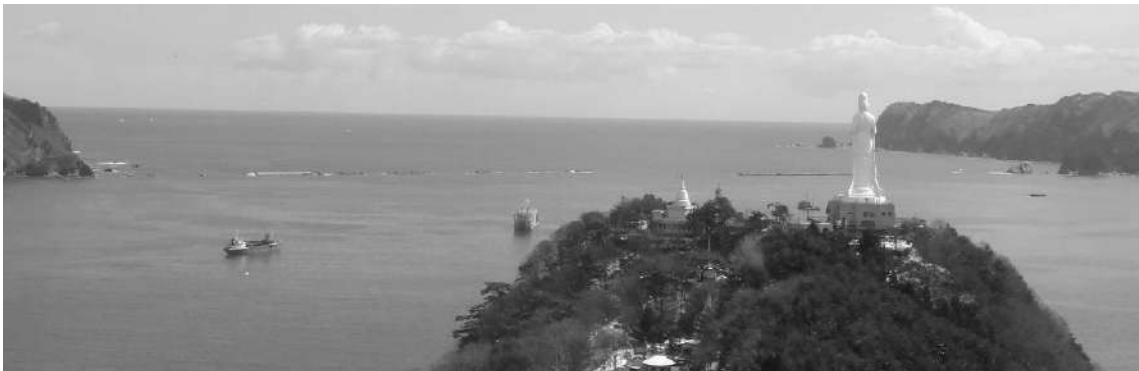
測量結果によれば、北堤側のマウンドには目地を中心に局所的な洗掘が確認されている。このことから、目地や潜堤部分の流れによる洗掘(被覆石やマウンド石の流失)によって破壊が進行したと考えられる。

写真-7.1.2 被災後の防波堤(全景)

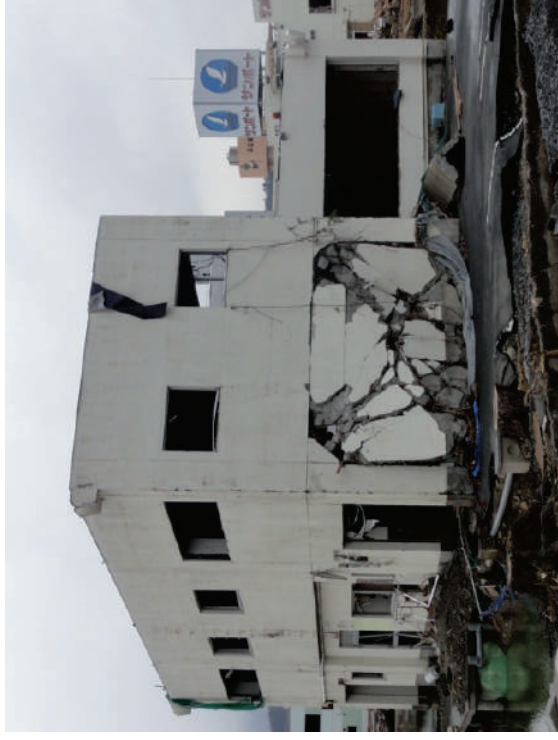
写真-5.3.3.2 2階建ての建物の壁面破壊 (南三陸町)

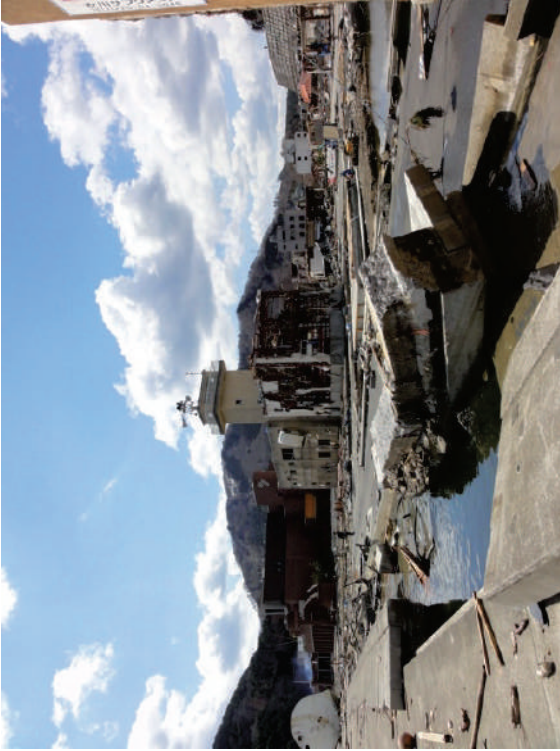
写真-5.3.4.3 岸壁の天板の破壊（女川港）

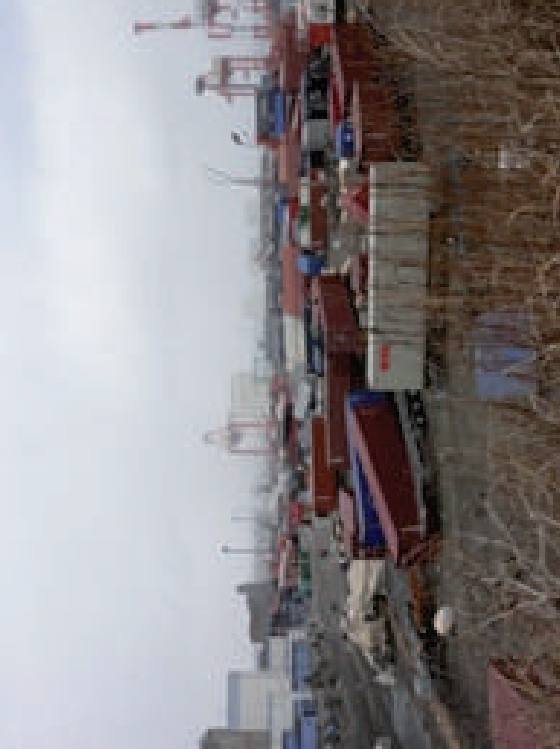
写真-5.3.7.3 高砂埠頭におけるコンテナ散乱の様子（仙台塩釜港）  
(2011年3月17日撮影)

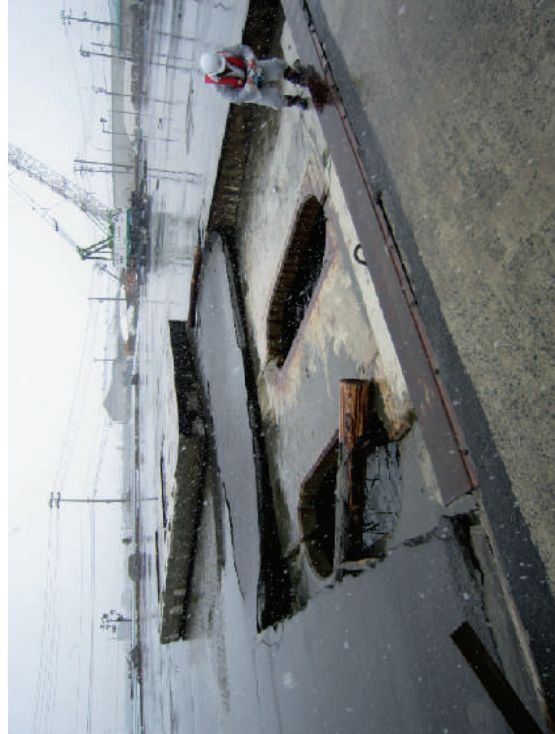
写真-6.3.3 大手埠頭棧橋部の舗装版の損傷（石巻港）  
（写真番号③：平成23年3月16日撮影）

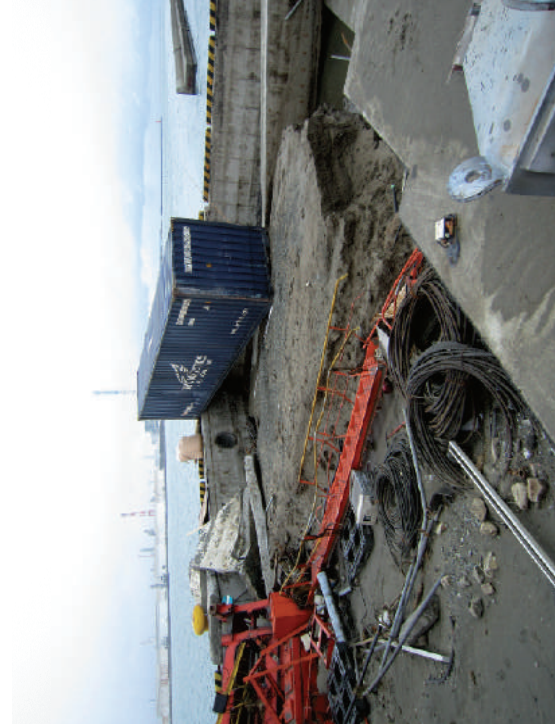
写真-6.3.17 高砂埠頭2号岸壁東側隅角部（仙台塩釜港）  
（写真番号⑩：平成23年3月17日撮影）

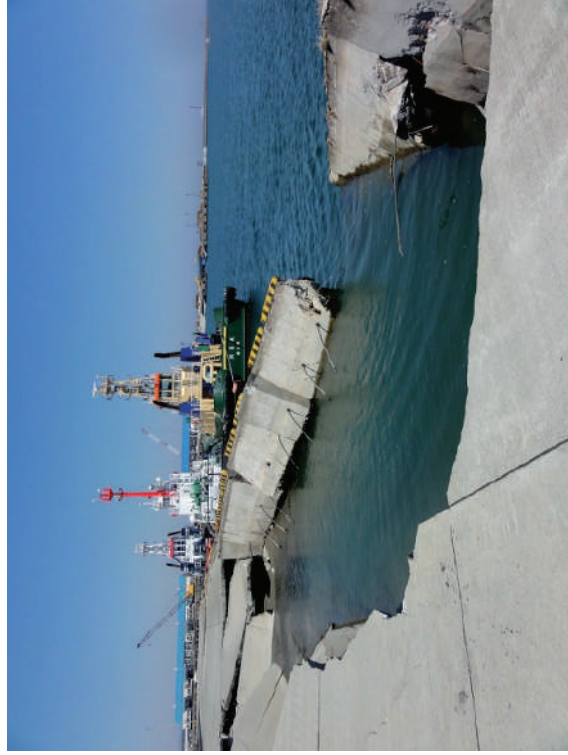
図-6.4.1.3 矢板岸壁の破損・洗掘状況(相馬港1号ふ頭)

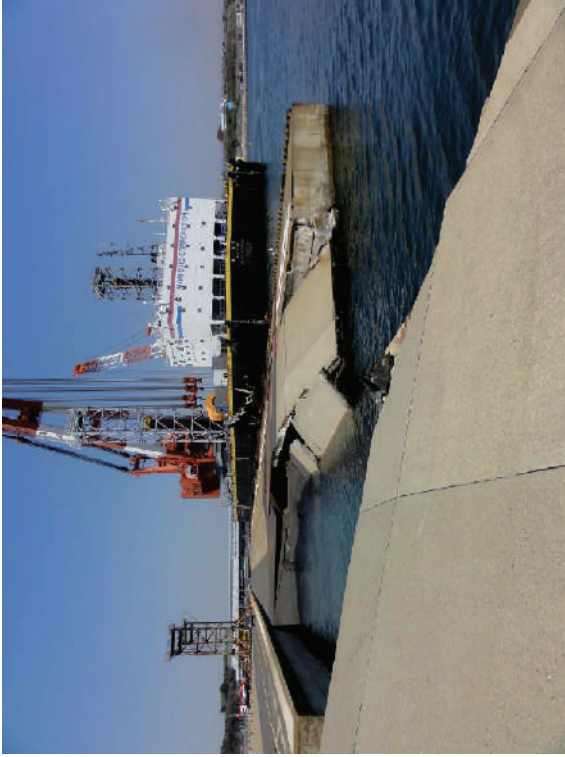
6. 5. 1. 2 第 4 埠頭重力式岸壁 (-10m) 隅角部 (茨城港日立港区)  
(2011 年 4 月 14 日撮影)
