No.1231 April 2011

2011年東日本大震災による港湾・海岸・空港の地震・津波被害に関する調査速報

独立行政法人 港湾空港技術研究所

Urgent Survey for 2011 Great East Japan Earthquake and Tsunami Disaster in Ports and Coasts

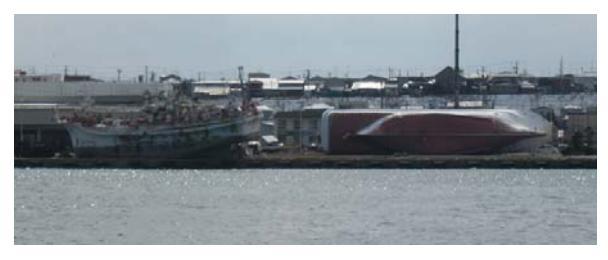
図-5.1.1.12 打ち上がった船舶

港内における浸水深は2~3m程度であったので,鉄筋コ ンクリート造の建物にはほとんど損傷は認められなかっ たが,船舶の打ち上げや自動車の漂流等の被害が認めら れた.10トン程度の船舶でも喫水が2m程度以下の船舶も あり,そのような船舶は津波により岸壁に打ち上げられ た.図-5.1.1.12は八戸港白銀地区に打ち上がった漁船で ある.

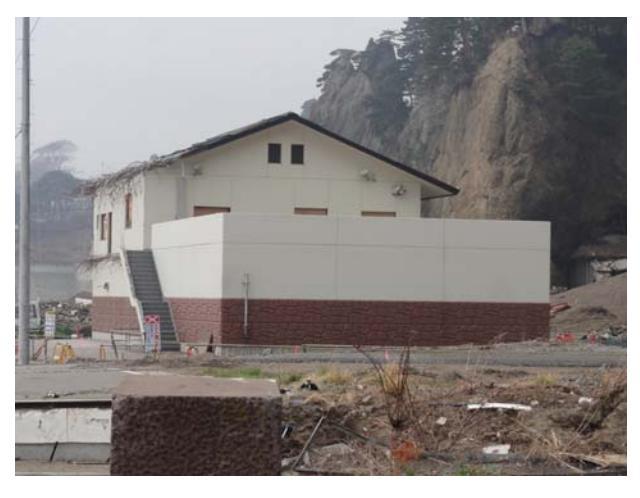
写真-5.2.5.6 下水処理場の様子

この建物は, 写真-5.2.5.6 に示すように 2 階の鉄筋コ ンクリート造であり, 建物を構成する壁厚は約 25cm で あった.内部もしっかりとしており,重量からも流され ず下水処理機能も 1 ヶ月もたたないうちに復旧したとの ことであった.

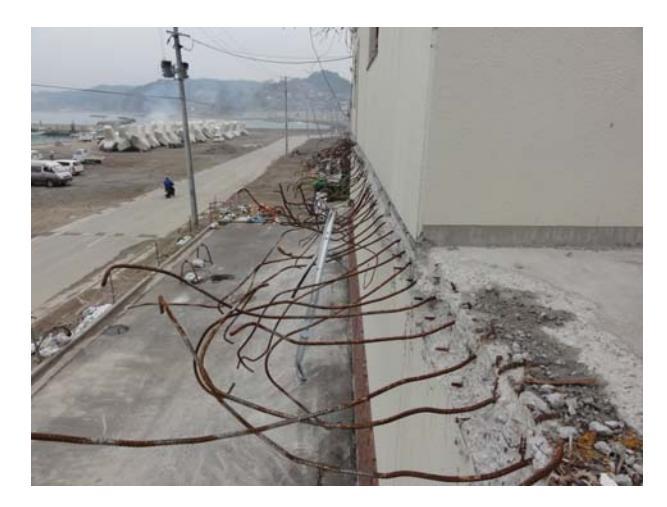
写真-5.2.5.7 下水処理場の2階テラス部

しかし、2 階のテラス部分や階段の壁のところは、津 波の衝撃により破壊されたと考えられる. 破壊されたあ と、人為的に撤去処理が加えられ、写真-5.2.5.7 のよう になったと考えられるものの、テラスの床厚は 20cm 程 度であり、また 10mmの複鉄筋であり、非常に頑丈な造 りに見えるものの、衝撃力が作用した際の揚圧力で破壊 が進んだものと思われる.なお、階段が残っているのは、 斜めになっていることで、揚圧力が小さくなったためと 思われる.その屋根についても写真-5.2.5.8 のようにコ ンクリートで出来ているが壊されており、衝撃の強さを 示すものである.

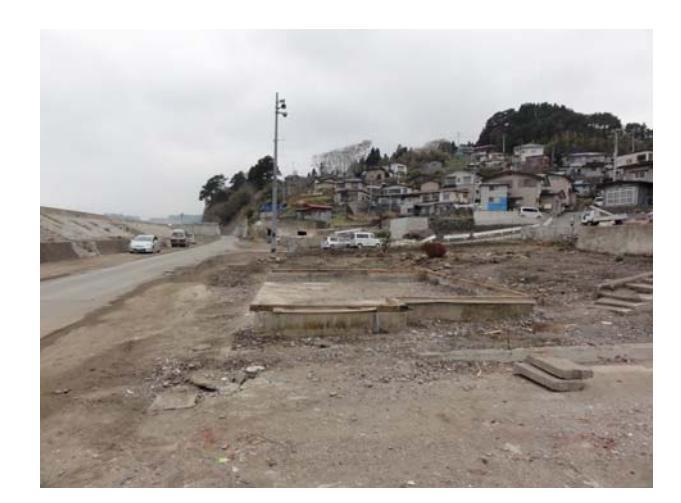
写真-5.2.5.10 防潮堤背後地域の破壊の様子

一方で,防潮堤(海面から10m程度,陸地からは7.5m 程度)の背後の地域では,道路に面した浜小屋と呼ばれ る漁具用の物置が越流した津波によって流され,その背 後の家屋も流されていた.防潮堤は一部破壊されていた ものの,ほとんど問題なかった.防潮堤の扉も破壊され, 非常に強い津波が作用したと考えられるが,防潮堤によ り、津波力の勢いが抑えられたことがわかる.

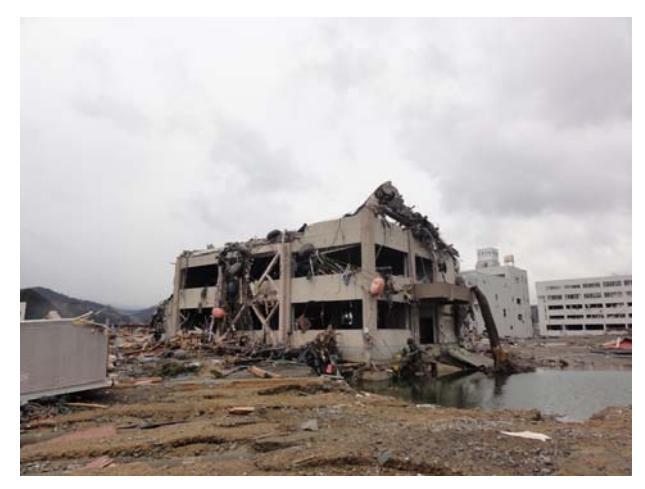
写真-5.3.3.1 3階建ての建物の3階部分の柱折れ

建物の被害として,海岸沿いにある3階建てのRC造 の志津川公民館が1階,2階を残して3階部分の柱が折 れるという被害であった(写真-5.3.3.1).引き波時に漂 流物などにより折れてしまった可能性もある.一方で, その近くにあった2階だてRC建物は,壁面がせん断破 壊されている様子がわかる(写真-5.3.3.2). 高さ3m, 幅 4.5m,厚さ15cm程度の壁であり,10mm程度の単鉄 筋構造であった.

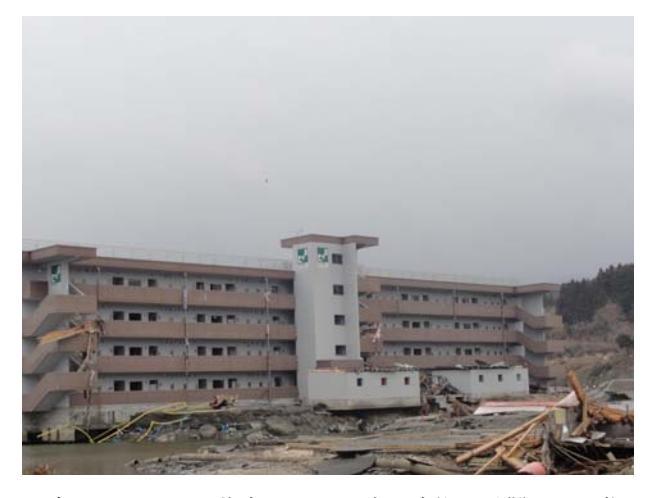
**写真-5.3.3.3 4** 階建ての RC 造の建物, 避難ビルに指 定されていた

また,海岸線河口部付近は,大きく流出しており,その なかで残された4階建てのRC造は,避難場所にも指定 されていたが,屋上まで津波が襲ったと考えられる(写 真-5.3.3.3).また,南三陸町のホームページを見ると, 町役場(写真-5.3.3.4)から撮影された最高水位に近い ときの写真が掲載されていた.それをみると、すべて海 になっている様子が確認できる.また、その役場では、 最後まで「逃げてください」と伝えていた職員が、流さ れてしまって津波の犠牲になっている.女川(5.3.4 参 照)と違い転倒しているビルが調査の範囲では見あたら なかった.

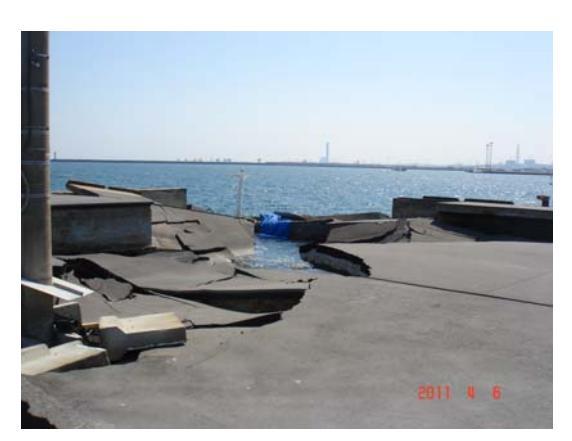
写真-5.5.2.4 日立港区第二埠頭地区(岸壁)

(3)茨城港(日立港区)の被害状況 防波堤や護岸 茨城港(日立港区)の防波堤には,目視では津波による大きな損傷は見られなかった.しかしながら,エプロン,荷揚げ場では舗装のひびわれや段差が多数発生するとともに,埠頭の南先端の岸壁は倒壊していた(写真-5.5.2.4).岸壁倒壊の主原因は地震と考えられるものの, 津波の引き波による土砂の吸い出しも倒壊に影響を与えている可能性がある.また,第二埠頭地区南側の護岸に設置されているフェンスは津波の引き波により港外側になぎ倒されていた(写真-5.5.2.5).
