港湾空港技術研究所 資料

No.1321 June 2016

海面処分場における杭基礎の適用性
—未処理廃棄物地盤における打設実験と杭周面透水試験—

Applicability of piled foundation at confined disposal facilities in coastal area – in situ demonstration for pile-driving and impermeable performance at untreated wastes ground–

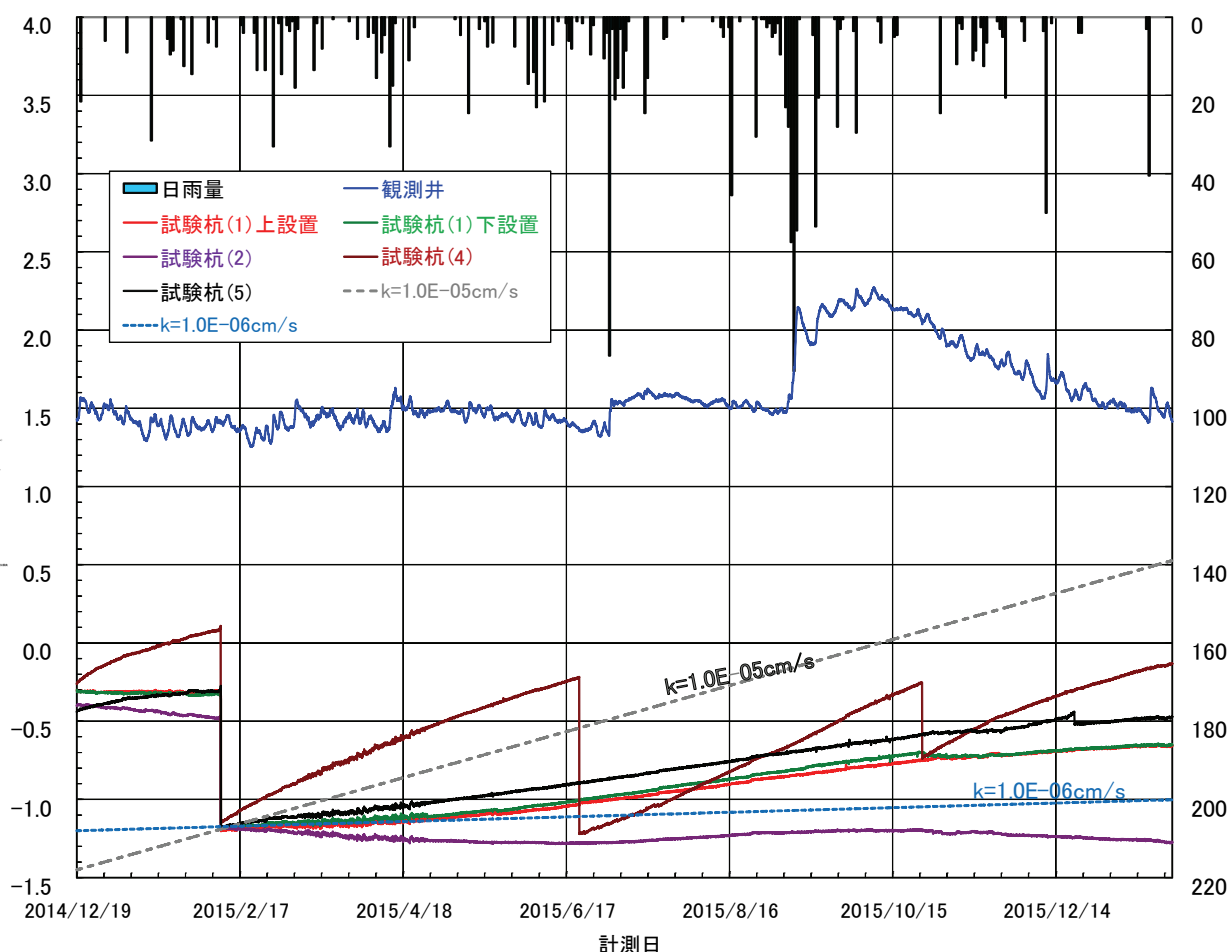
図-6 杭内水位低下による透水試験結果（試験杭1, 2, 4, 5の比較）

試験杭1では、若干の水位上昇が見られたものの十分に基準省令を満足する遮水性が得られている。しかしながら、遮水層の透水係数が $2.0 \times 10^{-7} \text{m/s}$ 程度であったことからすると、試験杭1では遮水性がやや低下している可能

性も指摘できる。試験杭2で見られたように蒸発分も加味すれば、遮水性はもっと低下している可能性すらある。遮水層への根入れ部分の上部1mでケーシングを引き抜いて周囲を砂に置き換えたため、実質的な根入れ長が試験杭2よりも1m短かったことが原因の一つに挙げられる。加えて、ケーシング内が排土された状態で杭を打設したため、杭が動揺してケーシング底部で杭から粘土が剥離し、ケーシング引き抜きの際に投入した砂が剥離した空間内に入り込んで水みちになった可能性も考えられる。なお、試験杭2で透水係数を評価できないほどに遮水性が良いことを考えると、試験杭1でも根入れがもっとあれば試験杭2と同様に良好な遮水性が得られることを期待できる。

試験杭4は水位上昇が速く、基準省令に対応する透水係数 $1.0 \times 10^{-5} \text{m/s}$ 相当よりも透水係数が大きかったことから、遮水性が不十分であることがわかる。遮水層上面の不陸により、試験杭4では遮水層への根入れ長が他の杭よりも0.5mほど短い3.9mであったが、その影響では説明できないほどに低い遮水性しか得られなかった。

試験杭5での計測結果は、基準省令と照らし合わせれば、それをぎりぎり満足する遮水性能を有していると判断される。なお、遮水性が良好な試験杭2において、杭内部の水が蒸発する影響が見られたことを考慮すると、基準省令を満足しなくなる恐れもある。

試験杭4や試験杭5における遮水性能の低下は、杭の周面と遮水層の粘土との付着が不十分であることが原因であり、梱包用プラスチックバンドなどのひも状のものやプラスチック製やビニル製の袋などの廃棄物が杭先端に引っかかって連れ込まれたことなどに起因していると考えられる。ただし、試験杭5は、塗布剤により廃棄物の連れ込み防止を図ったために、試験杭4に比べてやや良好な試験結果が得られた可能性がある。また、塗布剤の膨張が、杭と周面地盤との境界面での遮水性を改善していることが示唆される結果でもある。一方で、杭先端で実施したカメラ観察では、試験杭5も試験杭4と同様に杭先に多くの廃棄物が連れ込まれている様子が確認された（付録-3を参照）ことから、ここで得られた両者の遮水性の違いは、廃棄物の種類の違いなど評価が難しい要因の影響を受けた結果である可能性もある。

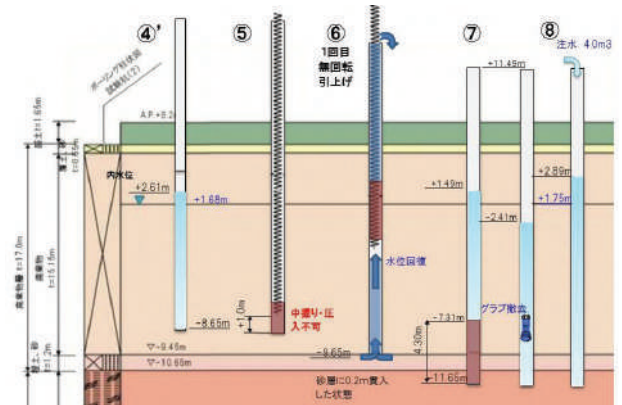
付録図-2.4 廃棄物層と遮水層との境界付近における打設・掘削状況

この後、地層境界を確認するために無回転引き上げを開始したところ、図中の⑥に示すように、スクリーヘッド先端から5m程度までの範囲において、廃棄物と土砂（細粒分が多い）がスクリーに絡み付き、鋼管内が閉塞した状態になってしまった。この状態でオーガースクリューを引き上げると、杭先端に負圧が作用するため、水みちができるなど好ましくない状態になってしまう。杭内の水位は掘削前A.P. +2.61mから掘削後A.P. +2.65mで、水位はすぐに回復していた。また、杭内の土砂の高さはA.P. -6.25mであり、杭先にまだ3.4mの土砂が残っていた。上述のように負圧が杭先に作用すると、水みちを作ってしまう可能性が高いと判断されたため、無回転引き上げは実施しないこととした。そこで、A.P. -11.65mまでオーガによる中掘圧入を行い、オーガは常に正回転（掘削土を排出する方向に回転）を続けて停止させないことにした。また、オーガースクリューを杭先よりも先行させないこと、スクリーヘッドの先端はA.P. -11.65mより浅とすること、再度鋼管内が閉塞した状態になった時は、オーガを逆回転させて土砂を落とし、ハンマーグラブで掘削することにした。

このような判断によって、粘土についてはオーガースクリューにより排出できたが、粘性のない砂や廃棄物のほとんどは、水とともに杭内に落下し、オーガースクリューでは引き上げることができなかった。所定の深度A.P. -11.65mまで杭を打設してオーガ掘削を完了したとき、杭内の土砂の高さはA.P. -7.31mで、約4.3mの土砂が杭内に残っていたため、これについてはハンマーグラブにより排出した。

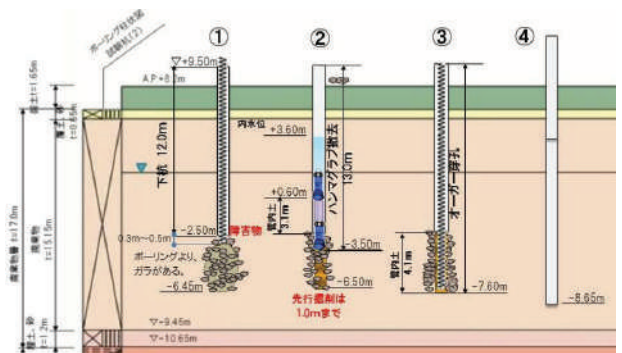
付録図-2.3 障害物状況図

コンクリートガラなどの層を掘削した状況を付録図-2.3で説明する。図中①の状況において、下杭打設完了直前に継杭のためにスクリーヘッドの高さ調整（オーガースクリューを30cm程度下げる）を実施中、杭打機がリバウンドしてしまう、オーガヘッドが滑る、または、スクリーヘッドの刃先が何かに引っ掛かり電圧の異常上昇等が発生してオーガースクリューを貫入できなくなるなどの状態が発生した。その原因として、一般には、小さなガラが少量しかなければ、オーガで掘り進むことができることから、コンクリートガラや大きな転石等がある程度の範囲で広く分布していると考えられた。このような状況に対処するため、ハンマーグラブにより杭内と

図中②では、掘削前に杭内に3.1m分の土砂（廃棄物）が入った状態から始め、廃棄物に含まれていたコンクリートガラも撤去した。しかしながら、杭先端より1.0m (A.P. -3.50m) までは撤去できたものの、その後は孔壁が崩れて掘削が進捗しなくなった（廃棄物を排出しても先に進まなくなった）ため、ハンマーグラブによる先行掘削を中止した。ハンマーグラブを使っても、杭先端より下で、かつ、杭の径よりも外側まで広がるガラの撤去は困難であった。上述した試験杭1のケーシングでは、先端にある切削用のビットで障害物を切断できたため、杭内に入った切断されたガラをグラブで撤去できた。しかし、試験杭2の中掘り圧入用の鋼管杭はガラを切断して貫入することはできない構造であることに留意が必要である。

このような状況でも中杭11.1mを打設するために、図中③のようにオーガによる先行削孔を4.1m実施した。先行削孔後に押し込むことが可能となり、図中④のように中杭の打設を完了した。その際、オーガは杭先端よりスクリーヘッド分となる1.10mまで先行させることを許

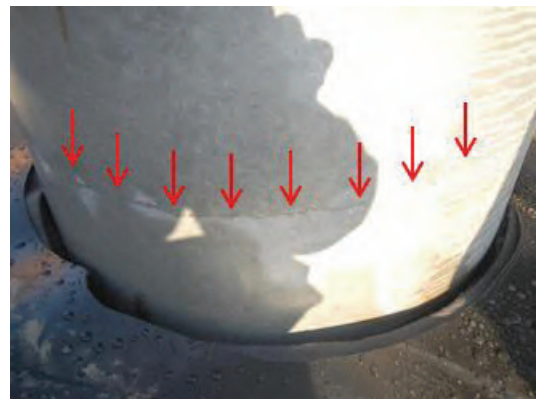
付録写真-2.4 PHC杭に発生したクラック

上述のように、下杭にはクラックが発生してしまったため、中杭として準備した杭を下杭として、再度PHC杭の中掘圧入を試みることにした。今回は、先端閉塞を防止するために、通常のスクリュウヘッドを使うことにした。スクリュウヘッドを杭先端より最大2.5mまで先行させることにして打設したが、5m貫入した状態でそれ以上の打設が不可能な状態になった。そこで、杭打機のホッパー（約9t）を使って杭頭に打撃を与え、打設の継続を

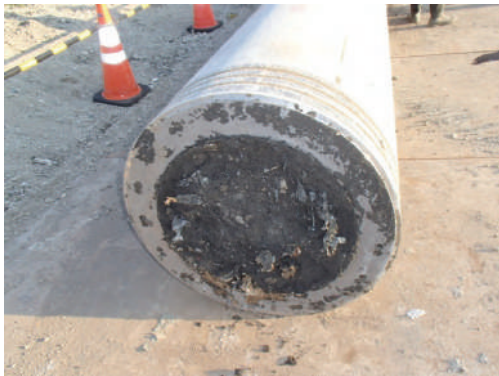
付録写真-2.5 杭内部の閉塞状態

試みたが、リバウンド量が20mm/回、貫入量2mm/回以下となったので、これ以上の作業の継続は困難と判断し、杭打ち作業を中断した。翌日、打設の継続を再開し、打設開始時には貫入量が3.0mm/回であったが、最終的には、1.8m打設したところで貫入量が約1.3mm/回となり、これ以上の打設継続は不可能と判断した。中杭を下杭とした今回の打設では通常のスクリーヘッドを使用したこともあり、杭内部は閉塞していなかった。

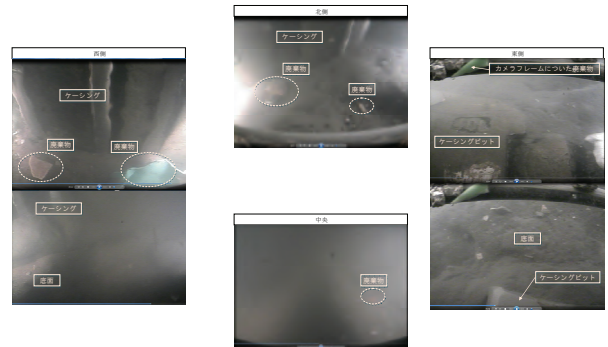
付録写真-3.1 カメラ観察画像（試験杭1施工時のケーシング先端部）

浮泥が沈降する様子が見られたので, 鋼管杭と地盤との境界を確認するためには, 浮泥の沈降を待ってそれをポンプで吸い上げることが必要であると判断した. そこで, 翌11/11に再度2回目の水替えを行い, 浮泥をポンプで除去した後, 再度カメラ観察を実施したところ, ケーシングと底面の境界を確認することができた. カメラ観察は, ケーシングの東西南北の4か所において実施した. いずれもケーシングと地盤の境界において, 廃棄物の連れ込みは確認されなかったが, ケーシングの際に数cmのプラスチック片が落下していた (付録-3を参照).

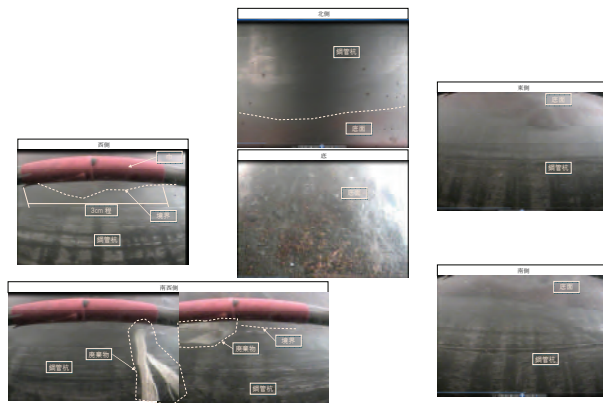
付録写真-3.3 カメラ観察画像（試験杭2の2回目）

杭先端が粘土層に4.4m根入れされた状態での杭先端部における水中カメラ観察画像（2回目観察画像）を付録写真-3.3に示す。廃棄物はほぼ取り切れているが、杭先端に巻き込まれて連れ込まれた梱包用プラスチックバンドが1本だけ残されていた。

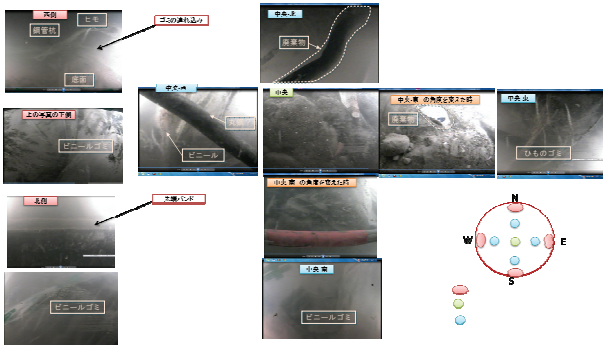
付録写真-3.6 カメラ観察画像（試験杭5の1回目）

杭先端が粘土層に1m根入れされた状態での杭先端部における水中カメラ観察画像（1回目観察画像）を付録写真-3.6に示す。試験杭4と同様に大量の廃棄物が残っている様子を確認できる。なお、試験杭5の杭先に残っている廃棄物は、他の杭と比べるとプラスチックやビニルの袋状の廃棄物が多いのが特徴である。
