港湾空港技術研究所 資料

No.1321 June 2016

海面処分場における杭基礎の適用性

—未処理廃棄物地盤における打設実験と杭周面透水試験—

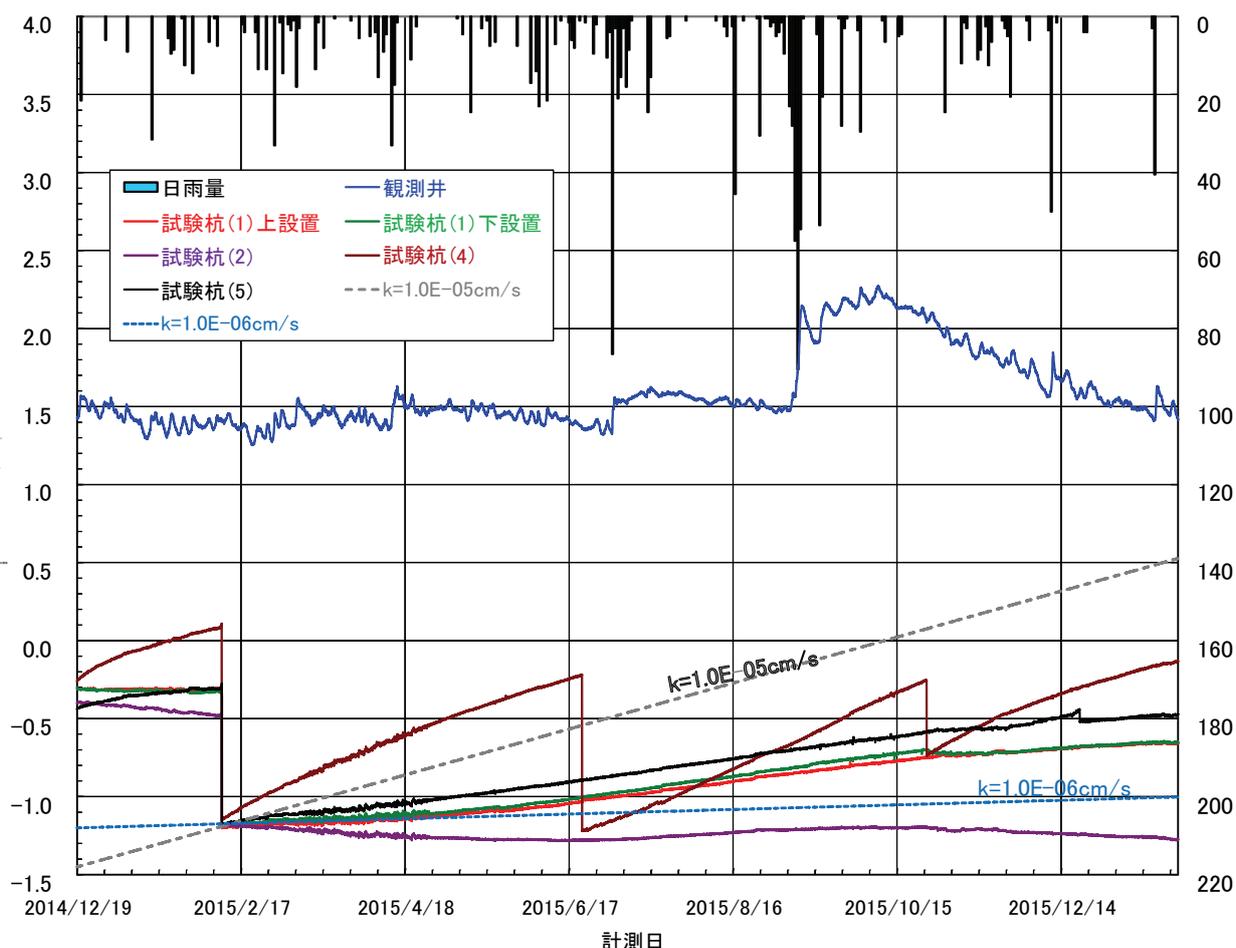
図-6 杭内水位低下による透水試験結果（試験杭1, 2, 4, 5の比較）

試験杭1では、若干の水位上昇が見られたものの十分に基準省令を満足する遮水性が得られている。しかしながら、遮水層の透水係数が $2.0 \times 10^{-7} \text{m/s}$ 程度であったことからすると、試験杭1では遮水性がやや低下している可能

性も指摘できる。試験杭2で見られたように蒸発分も加味すれば、遮水性はもっと低下している可能性すらある。遮水層への根入れ部分の上部1mでケーシングを引き抜いて周囲を砂に置き換えたため、実質的な根入れ長が試験杭2よりも1m短かったことが原因の一つに挙げられる。加えて、ケーシング内が排土された状態で杭を打設したため、杭が動揺してケーシング底部で杭から粘土が剥離し、ケーシング引き抜きの際に投入した砂が剥離した空間内に入り込んで水みちになった可能性も考えられる。なお、試験杭2で透水係数を評価できないほどに遮水性が良いことを考えると、試験杭1でも根入れがもっとあれば試験杭2と同様に良好な遮水性が得られることを期待できる。

試験杭4は水位上昇が速く、基準省令に対応する透水係数 $1.0 \times 10^{-5} \text{m/s}$ 相当よりも透水係数が大きかったことから、遮水性が不十分であることがわかる。遮水層上面の不陸により、試験杭4では遮水層への根入れ長が他の杭よりも0.5mほど短い3.9mであったが、その影響では説明できないほどに低い遮水性しか得られなかった。

試験杭5での計測結果は、基準省令と照らし合わせれば、それをぎりぎり満足する遮水性能を有していると判断される。なお、遮水性が良好な試験杭2において、杭内部の水が蒸発する影響が見られたことを考慮すると、基準省令を満足しなくなる恐れもある。

試験杭4や試験杭5における遮水性能の低下は、杭の周面と遮水層の粘土との付着が不十分であることが原因であり、梱包用プラスチックバンドなどのひも状のものやプラスチック製やビニル製の袋などの廃棄物が杭先端に引っかかって連れ込まれたことなどに起因していると考えられる。ただし、試験杭5は、塗布剤により廃棄物の連れ込み防止を図ったために、試験杭4に比べてやや良好な試験結果が得られた可能性がある。また、塗布剤の膨張が、杭と周面地盤との境界面での遮水性を改善していることが示唆される結果でもある。一方で、杭先端で実施したカメラ観察では、試験杭5も試験杭4と同様に杭先に多くの廃棄物が連れ込まれている様子が確認された（付録-3を参照）ことから、ここで得られた両者の遮水性の違いは、廃棄物の種類の違いなど評価が難しい要因の影響を受けた結果である可能性もある。

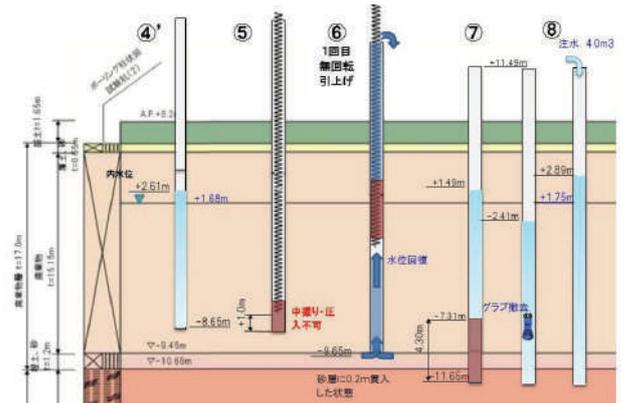
付録図-2.4 廃棄物層と遮水層との境界付近における打設・掘削状況

廃棄物層と遮水層との境界を確認しながら杭を所定の深さまで打設する状況を付録図-2.4で説明する。廃棄物層の下面と遮水層（粘土層）の上面との境界を確認するために、図中の④'の状態から、当初はオーガ掘削で無回転引き上げを実施することを計画した。しかしながら、図中の⑤に示すように、鋼管内に廃棄物が詰まってオーガスクリュが先端まで達しない状況となり、所定の深さまで残り1m程度を残し、鋼管杭を圧入できない状況となってしまった。そこで、中掘工法で使う杭打ち機のホッパー（自重や内部の土砂を含め約10tある）を自由落下させて鋼管杭に打撃を与えることによって所定の深度（A.P. -9.65m）までの打設を完了した。

この後、地層境界を確認するために無回転引き上げを開始したところ、図中の⑥に示すように、スクリュヘッド先端から5m程度までの範囲において、廃棄物と土砂（細粒分が多い）がスクリュに絡み付き、鋼管内が閉塞した状態になってしまった。この状態でオーガスクリュを引き上げると、杭先端に負圧が作用するため、水みちができるなど好ましくない状態になってしまう。杭内の水位は掘削前A.P. +2.61mから掘削後A.P. +2.65mで、水位はすぐに回復していた。また、杭内の土砂の高さはA.P. -6.25mであり、杭先にまだ3.4mの土砂が残っていた。上述のように負圧が杭先に作用すると、水みちを作ってしまう可能性が高いと判断されたため、無回転引き上げは実施しないこととした。そこで、A.P. -11.65mまでオーガによる中掘圧入を行い、オーガは常に正回転（掘削土を排出する方向に回転）を続けて停止させないことにした。また、オーガスクリュを杭先よりも先行させないこと、スクリュヘッドの先端はA.P. -11.65mより以浅とすること、再度鋼管内が閉塞した状態になった時は、オーガを逆回転させて土砂を落とし、ハンマーグラブで掘削することにした。

このような判断によって、粘土についてはオーガスクリュにより排出できたが、粘性のない砂や廃棄物のほとんどは、水とともに杭内に落下し、オーガスクリュでは引き上げることができなかった。所定の深度A.P. -11.65mまで杭を打設してオーガ掘削を完了したとき、杭内の土砂の高さはA.P. -7.31mで、約4.3mの土砂が杭内に残っていたため、これについてはハンマーグラブにより排出した。

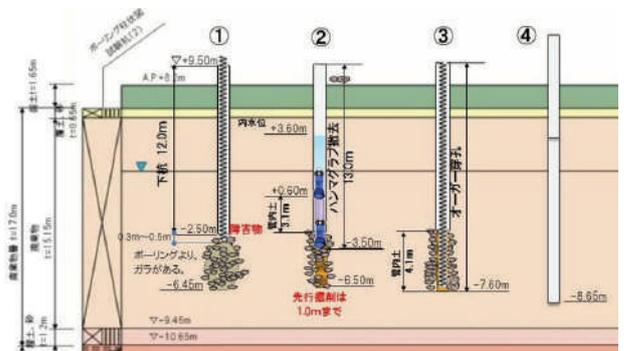
付録図-2.3 障害物状況図

コンクリートガラなどの層を掘削した状況を付録図-2.3で説明する。図中①の状況において、下杭打設完了直前に継杭のためにスクリーヘッドの高さ調整（オーガースクリューを30cm程度下げる）を実施中、杭打機がリバウンドしてしまう、オーガーヘッドが滑る、または、スクリーヘッドの刃先が何かにつっ掛かり電圧の異常上昇等が発生してオーガースクリューを貫入できなくなるなどの状態が発生した。その原因として、一般には、小さなガラが少量しかなければ、オーガで掘り進むことができることから、コンクリートガラや大きな転石等がある程度の範囲で広く分布していると考えられた。このような状況に対処するため、ハンマーグラブにより杭内と

図中②では、掘削前に杭内に3.1m分の土砂（廃棄物）が入った状態から始め、廃棄物に含まれていたコンクリートガラも撤去した。しかしながら、杭先端より1.0m (A.P. -3.50m) までは撤去できたものの、その後は孔壁が崩れて掘削が進捗しなくなった（廃棄物を排出しても先に進まなくなった）ため、ハンマーグラブによる先行掘削を中止した。ハンマーグラブを使っても、杭先端より下で、かつ、杭の径よりも外側まで広がるガラの撤去は困難であった。上述した試験杭1のケーシングでは、先端にある切削用のビットで障害物を切断できたため、杭内に入った切断されたガラをグラブで撤去できた。しかし、試験杭2の中掘り圧入用の鋼管杭はガラを切断して貫入することはできない構造であることに留意が必要である。

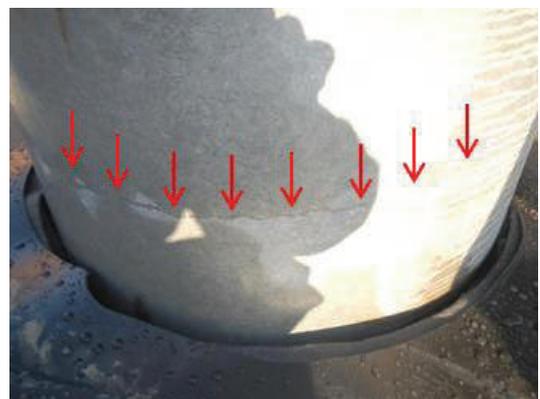
付録写真-2.4 PHC杭に発生したクラック

上述のように、下杭にはクラックが発生してしまったため、中杭として準備した杭を下杭として、再度PHC杭の中掘圧入を試みることにした。今回は、先端閉塞を防止するために、通常のスクリュウヘッドを使うことにした。スクリュウヘッドを杭先端より最大2.5mまで先行させることにして打設したが、5m貫入した状態でそれ以上の打設が不可能な状態になった。そこで、杭打機のホッパー（約9t）を使って杭頭に打撃を与え、打設の継続を

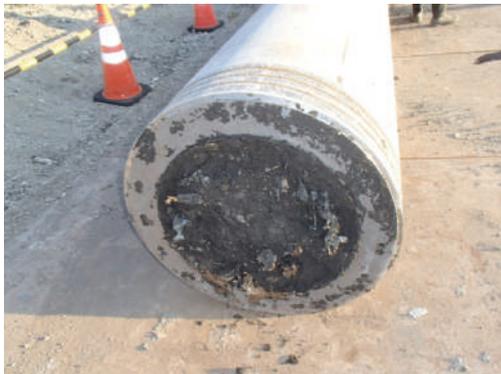
付録写真-2.5 杭内部の閉塞状態

試みたが、リバウンド量が20mm/回、貫入量2mm/回以下となったので、これ以上の作業の継続は困難と判断し、杭打ち作業を中断した。翌日、打設の継続を再開し、打設開始時には貫入量が3.0mm/回であったが、最終的には、1.8m打設したところで貫入量が約1.3mm/回となり、これ以上の打設継続は不可能と判断した。中杭を下杭とした今回の打設では通常のスクリーヘッドを使用したこともあり、杭内部は閉塞していなかった。

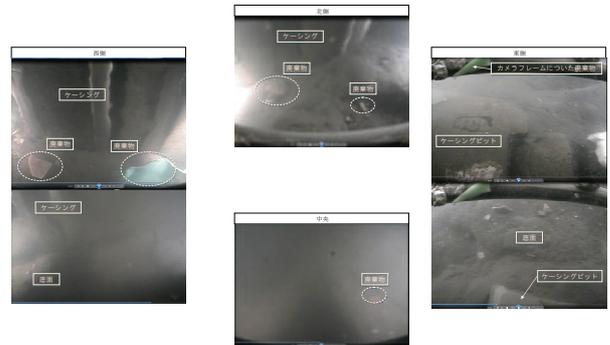
付録写真-3.1 カメラ観察画像（試験杭1施工時のケーシング先端部）

浮泥が沈降する様子が見られたので、鋼管杭と地盤との境界を確認するためには、浮泥の沈降を待ってそれをポンプで吸い上げることが必要であると判断した。そこで、翌11/11に再度2回目の水替えを行い、浮泥をポンプで除去した後、再度カメラ観察を実施したところ、ケーシングと底面の境界を確認することができた。カメラ観察は、ケーシングの東西南北の4か所において実施した。いずれもケーシングと地盤の境界において、廃棄物の連れ込みは確認されなかったが、ケーシングの際に数cmのプラスチック片が落下していた (付録-3を参照)。

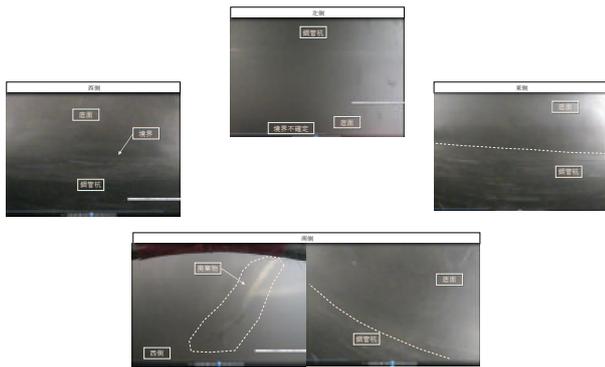
付録写真-3.2 カメラ観察画像（試験杭2の1回目）

杭内からの廃棄物除去の状況確認は、杭内に水中カメラを下ろして実施した。11/12に1回目の水替えを実施し、カメラ観察を試みた。ところが、底面は観察できたものの、水の濁りにより鋼管の壁面や鋼管の杭先の状況を観察できなかったため、11/13に2回目の水替えを実施した後、再びカメラ観察をした。その結果、杭内の底面には、粘土の塊、碎石、小さなゴミが確認された。鋼管の杭先の際を観察したところ、西側にひも状のゴミを確認したため、最終掘削完了時に改めてカメラ観察することにした。

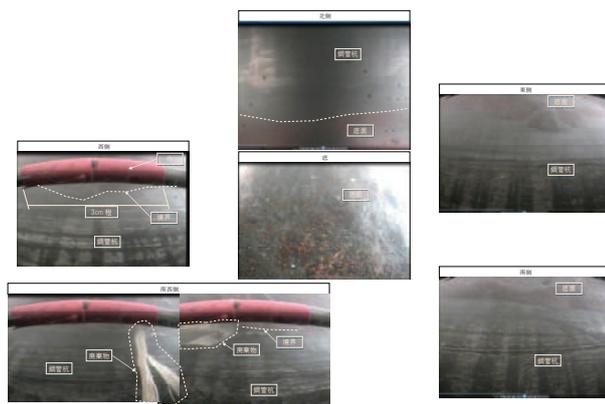
付録写真-3.3 カメラ観察画像（試験杭2の2回目）

杭先端が粘土層に4.4m根入れされた状態での杭先端部における水中カメラ観察画像（2回目観察画像）を付録写真-3.3に示す。廃棄物はほぼ取り切れているが、杭先端に巻き込まれて連れ込まれた梱包用プラスチックバンドが1本だけ残されていた。

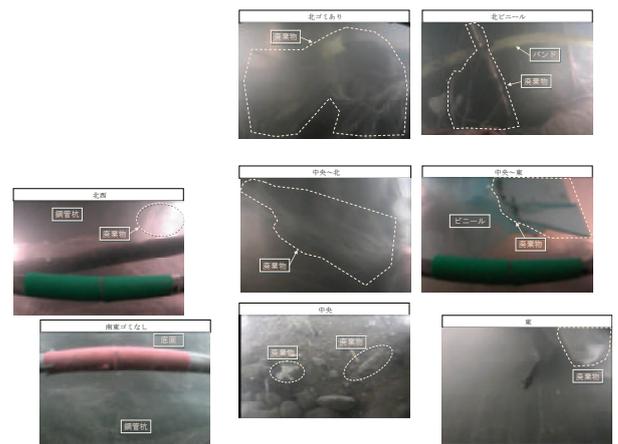
付録写真-3.4 カメラ観察画像（試験杭4の1回目）

杭の先端深度がA.P. -13.26mの状態において、試験杭1と試験杭2の経験を活かして2回の水替えを実施した後、杭内の4方向(東西南北)の位置において水中カメラで観察したところ、大量のゴミが確認されたことから、最終掘削後に再度カメラ観察を実施することにした。

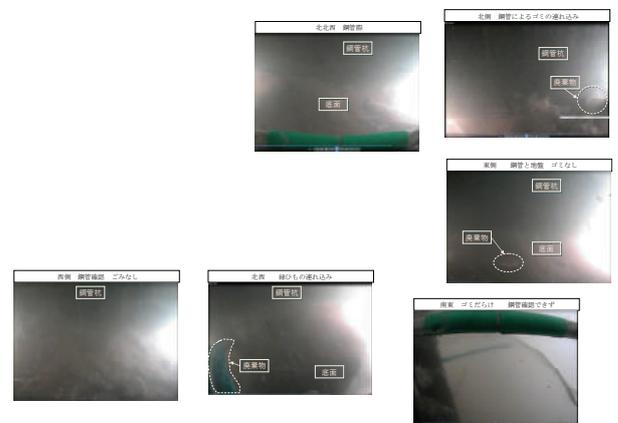
付録写真-3.5 カメラ観察画像（試験杭4の2回目）

最終深度において2回の水替えを行った後、水中カメラで観察を行った結果、杭先端部と底面の境界に依然と
