港湾空港技術研究所 資料

No.1393 December 2021

吸い出し・陥没抑止に向けたケーソン目地透過波低減法

Caisson Joint Wave Reduction Method for Suppressing Internal Erosion and Collapse of Seawalls and Quaywalls

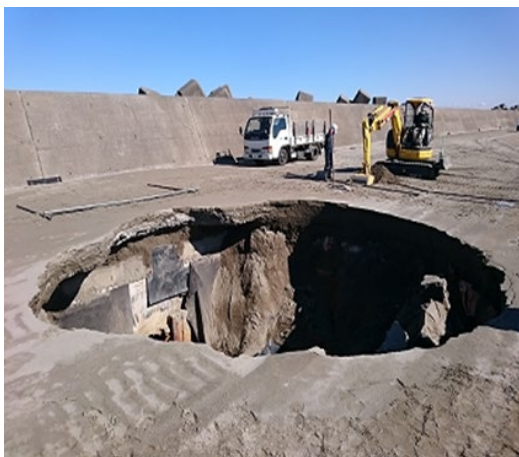
写真-1.1 ケーソン護岸における陥没の発生状況

吸い出しによる護岸・岸壁の陥没（写真-1.1）はかねてから全国各地で発生しており、近年も数多くの被災事例が報告されている。これらの陥没は、防砂板・防砂シート等の損傷などの防砂機能の喪失によって吸い出しが生じ、これに伴う空洞が、地下水面上のサクシヨンの発生・発達と相まって地中で生成・発達することによって、突然発生する^{1) 2)}。ケーソン間では、透過してくる波の繰り返し作用を主要因とした防砂板損傷によって当該事象に至る^{3) 6)}。

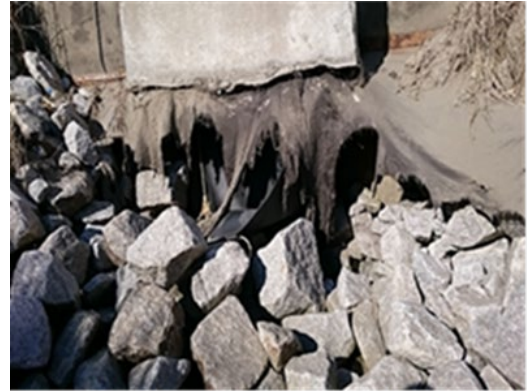
写真-2.1 護岸背後の陥没発生箇所

護岸背後の陥没発生と当該陥没箇所において経年的な目地透過波により著しく損傷した防砂板の調査結果を写真-2.1、2.2に示す。損傷した防砂板を介した吸い出し・空洞形成過程を通じて陥没が発生したものである。このことは、ケーソン間目地透過波を低減することが、防砂板の長寿命化ひいては吸い出しリスクを抑制し、当該構造物の長期維持管理を実現する上で重要となることを示している。

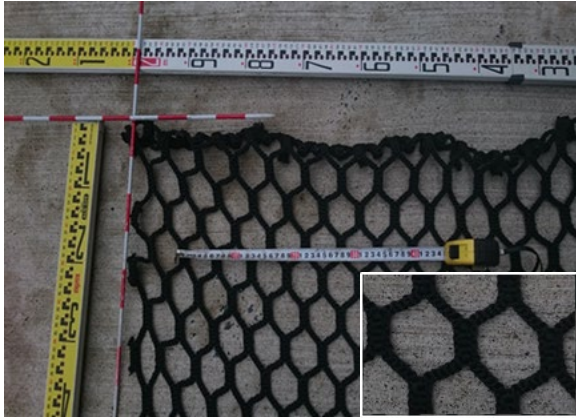
写真-2.3 ネット製緩衝材（目と編地）

上述の検討結果を表-2.1にまとめている。同表に示される要求性能の検討結果から、海洋土木資材としての実績、耐摩耗性などの公的試験データ¹⁴⁾を有する編地の太いネット材(写真-2.3)を緩衝材として選定した。本材料は海岸・港湾向け袋詰め根固め工法用のネット材として開発された経緯があり、海域での使用に際して素材の安全性、耐摩耗性、耐久性等が担保されている¹⁴⁾。

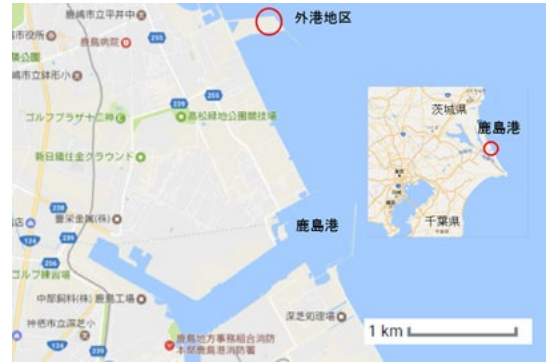
図-2.4 鹿島港外港地区位置図

ネット製緩衝材による目地透過波低減法の現地実証試験及び施工を茨城県鹿島港外港地区（図-2.4、写真-2.4）で行った。現場断面図を図-2.5に示す。ケーソン目地部の諸元はケーソン幅15m、高さ15m(本体+上部工)、ケーソン隙間120mm~200mm、上部工厚み1.5mである。この目地部を透過する波力に対してネット製緩衝材の波力低減効果を定量的に把握するために、同日地部に対してネット製緩衝材の設置有り無しの双方において、沖側・陸側双方において波力を計測した（図-2.6）。現地試験期間

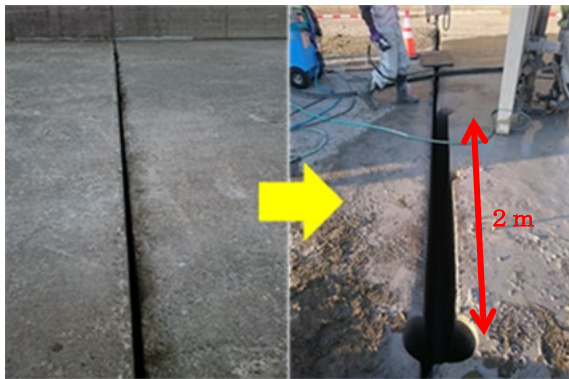
図-2.7 試験箇所（左）と緩衝材投入部（右）

緩衝材・波圧計を設置するために，ケーソン上端より厚さ1.5m，目地間2cm～5cm施工されていた上部工にコア抜き，ワイヤーソーによるカットを施し，ネット緩衝材の投入部を設けた（図-2.7）．さらに，目地部のケーソン側面部に付着したフジツボ等生物による引掛かりが懸念されるため，鉄板などを用いて予め清掃を行った．

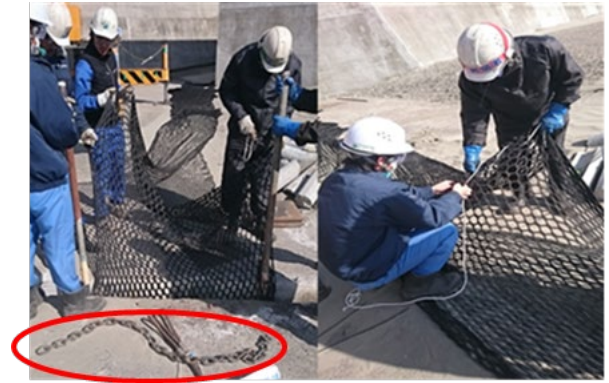
図-2.9 緩衝材の設置状況とウエイトチェーン・ネット材の接続

上部工の一部をカットして設けた投入部に沿って帯状のネット製緩衝材を投入した。予め2m間隔に設置したガイドレール（鋼管、15m長さ）にネット材の端部網目を通しながら設置した（図-2.9）。この際、ガイドレールの下端部は2mの間隔の維持の為に梁材を取付けた。ネット材端部にはウエイトチェーン（3kg/m）を施し、以後10m～15mピッチにて行った。また、25mのネット材同士はクレモノロープにてしっかりと繋ぎ合わせた。この作業を繰り返し行い、ネット材をケーソン再下端部より上部工の下端（ケーソン天端部）まで敷設した。ネット材は（幅2m、長さ25m程度）を2mの間隔に予め設置したガイドレールにネット端部を通してケーソン最下部より上部工の下端まで敷設した。最後にガイドレールを上部工に

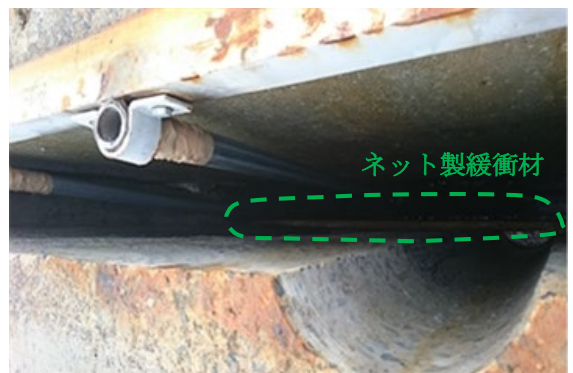
図-2.10 ガイドレールの固定とネット材

固定して完了とした（図-2.10）。

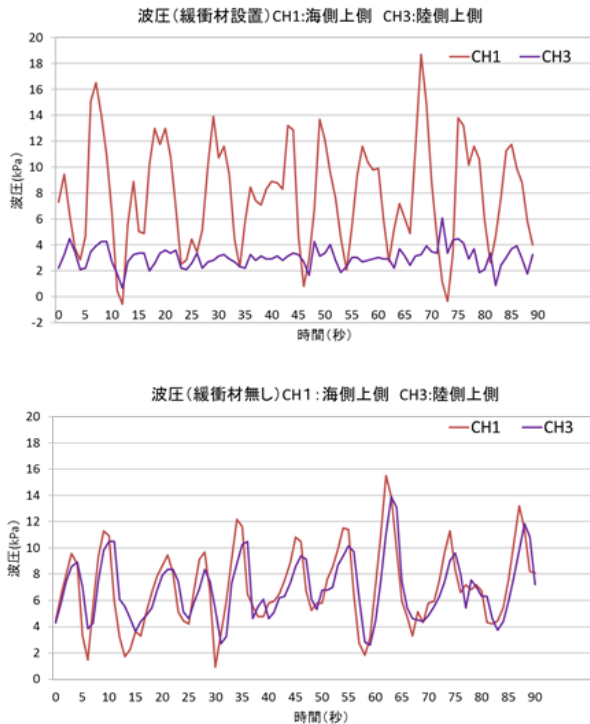
図-2.11 ケーソン間波圧変動の実測結果：(上:緩衝材有, 下:同無)

上述のネット製緩衝材の敷設前の通常時および当該緩衝材敷設後に波圧計測を継続的に行った。本現地試験におけるケーソン間波圧変動の実測結果と緩衝材の有無による目地透過波の透過率の変化を図-2.11と表-2.2にまとめている。本結果から、当目地透過波低減法によって、ケーソン間の波圧変動が大幅に抑制され、その最大・平均両振幅とも、約8割の波力低減を実現していることがわかる。

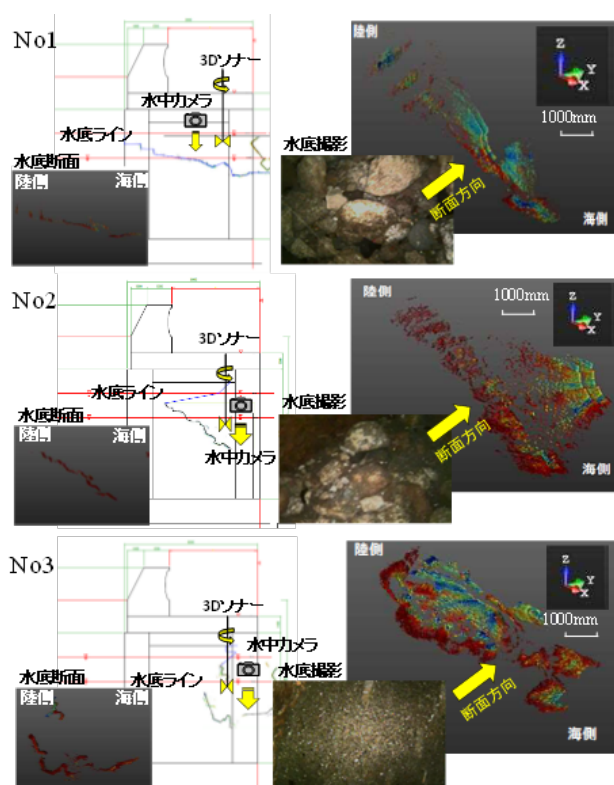
図-3.3 水底状況と 3D ソナー計測結果
(上: No.1, 中: No.2, 下: No.3)

陥没発生箇所の No.1 の調査結果を表-3.1 及び図-3.3 に示す。袋詰めコンクリートの様な補修工は存在せず、ケーソンの陸側端部まで空間は広がっており水底の堆積物以外は確認されなかった。ケーソン目地部の水底部に

は石材がある傾斜を持って堆積していた (図-3.3)。水底部の堆積物は海側の中詰めブロックによって外海への流出が抑えられており、同堆積物以外は、ケーソン間に障害物はなく、基本的に入力波はケーソン間陸側正面を直撃する構造となっていた。従って、目地透過波低減法による波圧低減の効果は大きいと考えられる。

No.2 の調査結果を表-3.1 及び図-3.3 に示す。目地間には袋詰めコンクリートが有り、深さ 3m 程度まで続いていると推測される。しかし水底が粒径の大きな石堆積物で構成されていることや、背面の陥没状況からも、目地透過波により袋詰めコンクリートの破損や移動が起こり、波力の伝播経路が確立されてしまっていると考えられる。当該状況を継続した際には目地透過波が伝播しやすく大きな吸い出しが懸念されることから、袋詰めコンクリートの海側全面を覆う目地透過波低減法が有用であるといえる。

No.3 の調査結果を表-3.1 及び図-3.3 に示す。目地間には袋詰めコンクリートが有り、深さ 6m 程度まで続いていると推測される。水底には砂が堆積しているが、将来的に高波浪や消波ブロックの移動など外的条件が変わることで水底砂が取られ、目地開きも同等であることから隣接する No.2 箇所と同じ状況になる可能性がある。従って、袋詰めコンクリートの海側全面を覆うことができる目地透過波低減法が有用となりうる。また、本手法のネット材が沈下した場合でも上方からネット材を継ぎ足すことで安定に向けた対応が可能である。

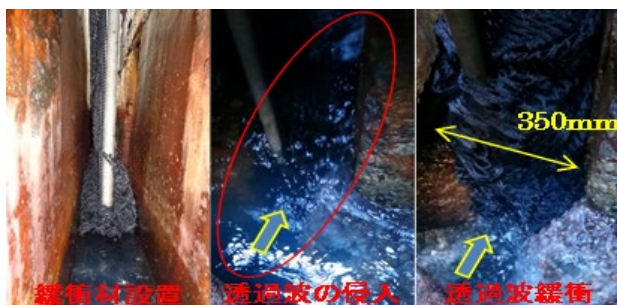
写真-3.1 緩衝材の設置及び緩衝状況

ドパイプの安定と波浪による開き等を防ぐため2本のパイプ間に拘束材を使用することでスムーズなネット材敷設を実現し、波浪及びケーソンの動きに追従可能とした。

緩衝効果の検証として、目地部の沖側・陸側双方で波圧 (CH1: P1, CH2: P2) を測定した。本実測結果を図-3.4 及び表-3.2 にまとめている。緩衝材なしの通常時には、広い目地間の防砂板からの反射波の影響で透過率 (P2/P1) は100%を超過しているのに対し、本手法の適用により、最大・平均波圧変動振幅ともに9割以上の透過波圧の減衰が実現された。これにより様々な特徴を有する既設老朽化施設に本手法の適用範囲が大きく拡大された。緩衝材の設置および緩衝状況を写真-3.1 に示している。

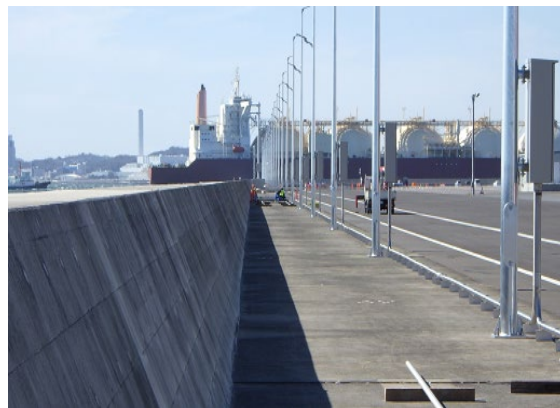
写真-A.1 ネットバッファ工法の施工前状況

写真-A.1は、ネットバッファ工法を採用した護岸工事の施工前状況である。

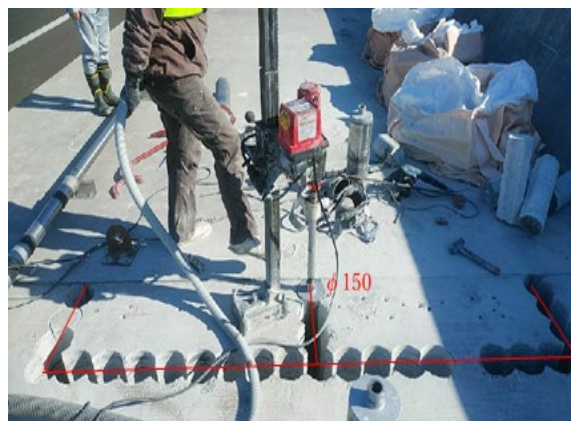
写真-A.2 連続コアドリリングによる削孔状況

ネットバッファを設置後、コンクリートを打設して上部工を復旧するため、型枠工などの施工性を考慮して大きく上部工を開削している(写真-A.2, 写真-A.3)。切削機の冷却に伴う汚濁水の海上流出を考慮して、乾式コアドリリングを採用している。

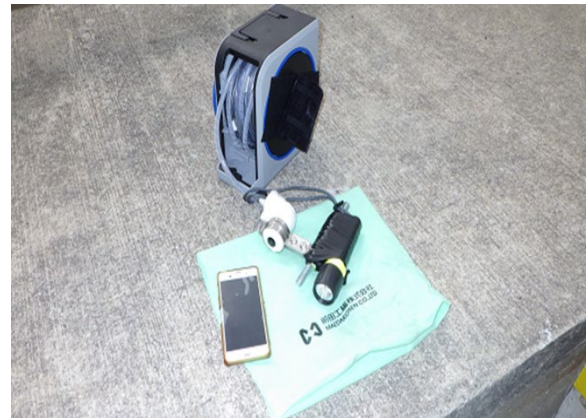
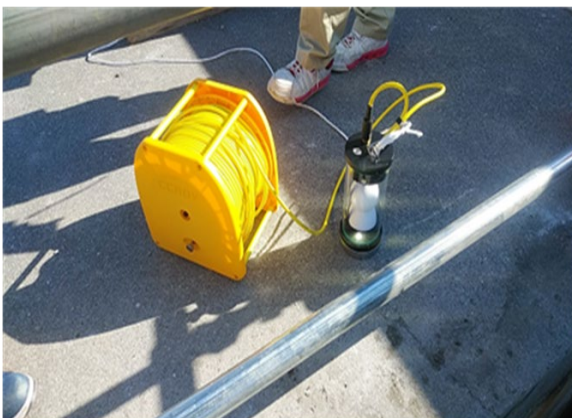
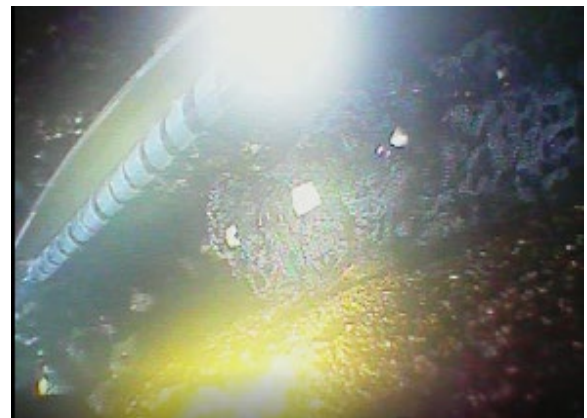
認することができる。設置後の状況について、可能であればネットバッファの沖側または陸側から水中カメラで確認することが望ましい。また、ネットバッファの挿入途中でも、水中カメラによって状況を視認できることで、確実な施工が可能となる。写真-A.18,19に水中カメラの事例をあげている。いずれもWifi機能によってその場で水中画像の確認が出来、撮影・録画が可能である(写真-A.20)。

写真-A.19 水中カメラ2 (出来形確認用)

写真-A.18 水中カメラ (出来形確認用)

写真-A.20 ネットバッファ水中設置状況

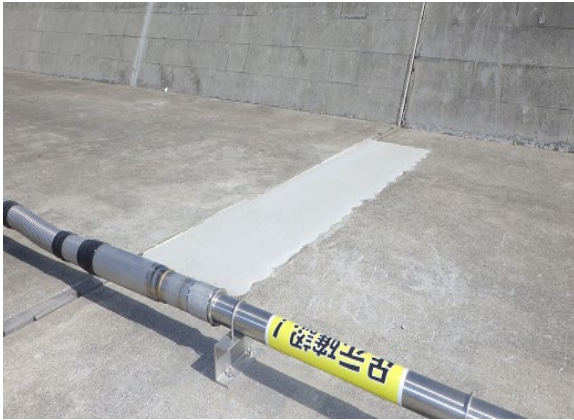
写真-A.21 復旧完了

ネットバッファの設置後は、開口部設置の為に開削した上部工を復旧するのが望ましい(写真-A.21)。これは、波浪がケーソン目地部に侵入した際のネットバッファによる波力低減効果を最大に機能させるためである。

復旧にはコンクリートを打設するが、ネットバッファがケーソン天端部から500mm立ち上がるため、開口部を大きく開削した場合には立ち上がり形状に型枠を予め設置し、いずれの開削方法でもネットバッファにコンクリートが入り込まないように養生する。

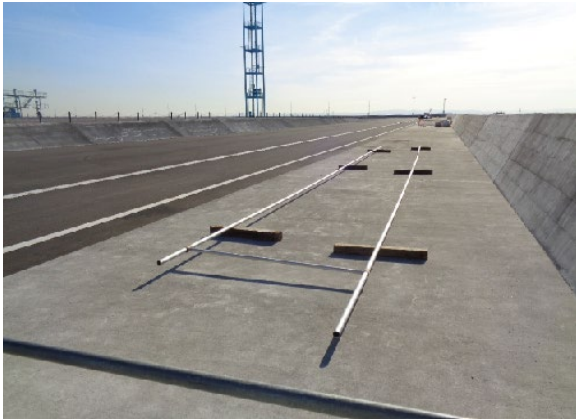
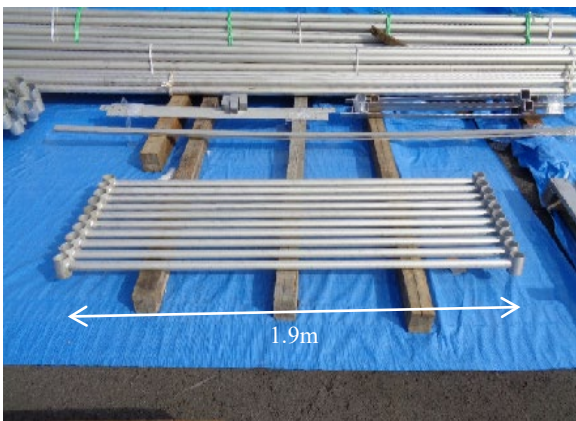
ガイドパイプは10m以上の長さが多いため定尺材を現場で溶接加工する。この際、中間拘束材を含めて亜鉛メッキ鋼材またはステンレス鋼材を使用する(写真-A.24, 25, 26)。

写真-A.24 ガイドパイプ

写真-A.26 中間拘束材（SUS316）

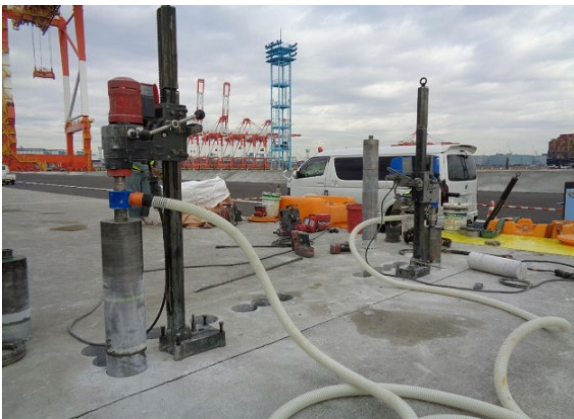
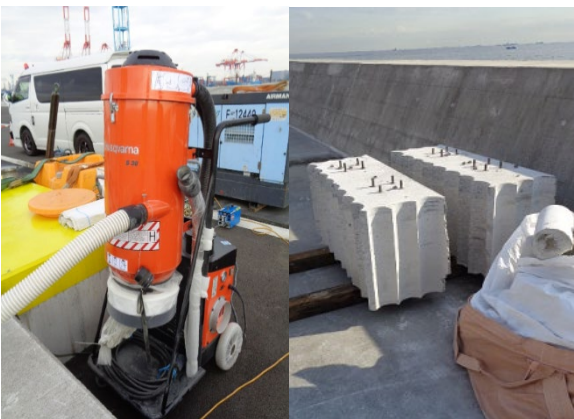
写真-B.3 乾式コアドリリング

写真-B.4 乾式用バキュームタンク(左)と撤去された上部工の一部(右)

写真-B.3,4)。開口部の大きさは、復旧時の型枠分を計算して、目地方向 2750mm、目地幅方向 575mm とした。

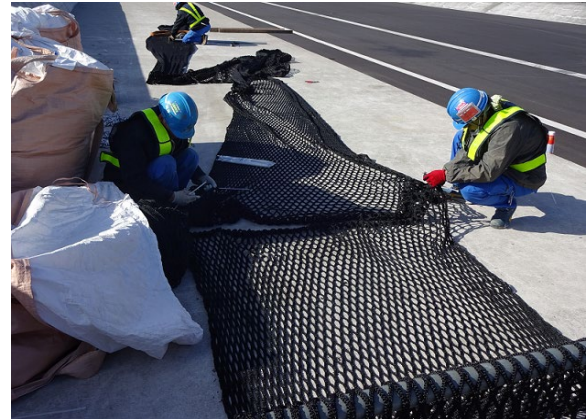
写真-B.15 ネットバッファの接続

し、鋼管の芯でネットバッファの網目を縫い込むように挿入する(写真-B.14)。20mのネットバッファのもう一方の端部が開口部付近まで来た際に、次のネットバッファと端部同士をロープまたはインシュロック等で接続(写真-B.15)をし、以後所定高さになるまで同様に挿入を続ける。接続部の周辺には必要に応じてウエイトチェーンを取り付ける(写真-B.16)。ネットバッファがある程度挿入されたところで、クレーン車と鉄板を使用し、ケーソン

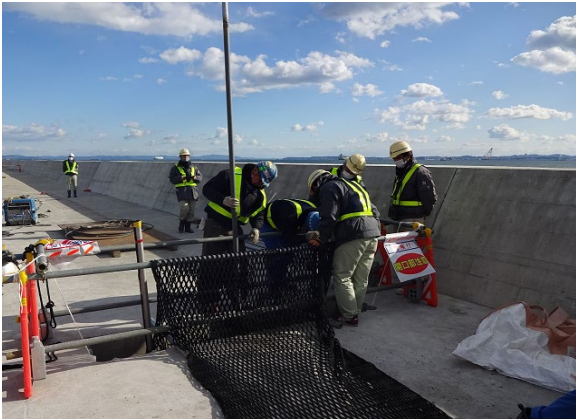
写真-B.18 鋼管等棒状材による詰め込み作業

目地部のネットバッファを鉄板の重量で詰め込む(写真-B.17)。または、鋼管等棒状材を使用して人力にてネット材を詰め込む(写真-B.18)。これを繰り返しながら、当該箇所の所定数量のネットバッファを挿入する。ケーソン目地の空間形状は測量済みであり、海底からの立ち上がり高さ毎の予定数量を算出し、実際の挿入数量と比較

しつつ挿入を行う。鋼管等棒状材は詰まり具合を確認する定規の役割も果たしている(写真-B.18)。ネットバッファが挿入されて立ち上がってくる際、沖側の鋼管が受ける波力によって2本の鋼管間が狭まろうとする。この安定を図るために、中間で梁となる中間拘束材を設置する(写真-B.19)。ネットバッファはケーソン天端高さより+

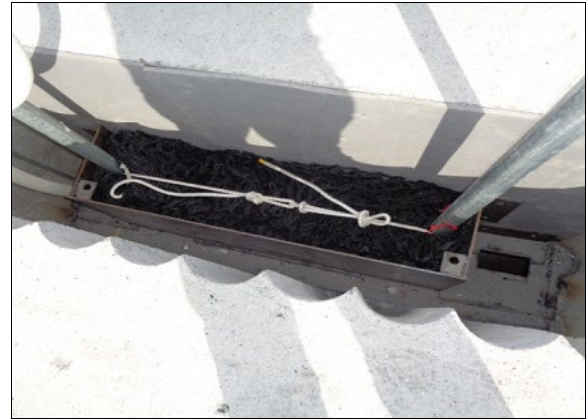
写真-B.21 型枠に詰まったネットバッファ

写真-B.21 の状態から、ネットバッファ内にコンクリートが流れ込まないように型枠の上面に蓋をし、上部工の開

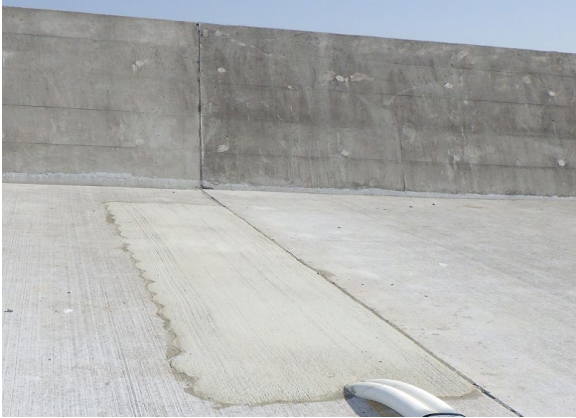
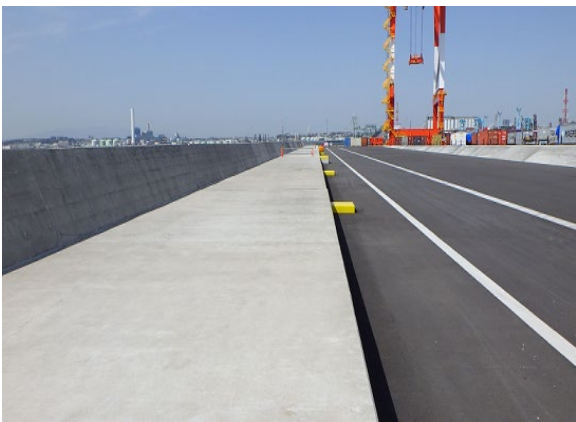
写真-B.23 上部工の復旧

写真-B.24 施工後

口部にコンクリートを流し込む。予め余分なガイドパイプは切断しておく。復旧施工後の状況を写真-B.23, 24に示す。

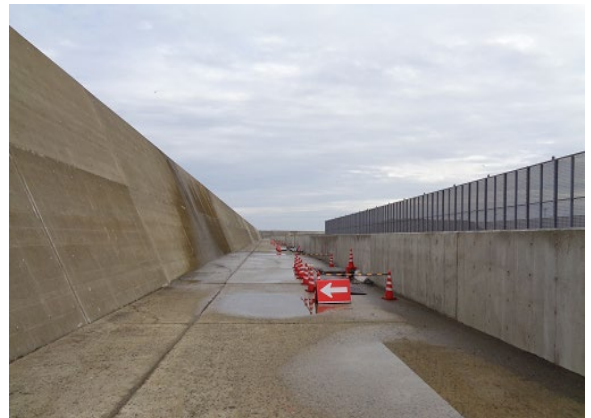
写真-B.25 施工前

- ・場 所 茨城県鹿嶋市平井地内
- ・時 期 平成30年9月～令和元年10月
- ・概 要
鹿島港外港地区の護岸では、高波浪の繰り返し作用による防砂板損傷により陥没が多数発生していた。防砂板への負荷を低減し、陥没リスクの低減を図る目的で、ネットバッファ工法が採用された。
- ・施工断面 写真-B.25、図-B.7に示す。

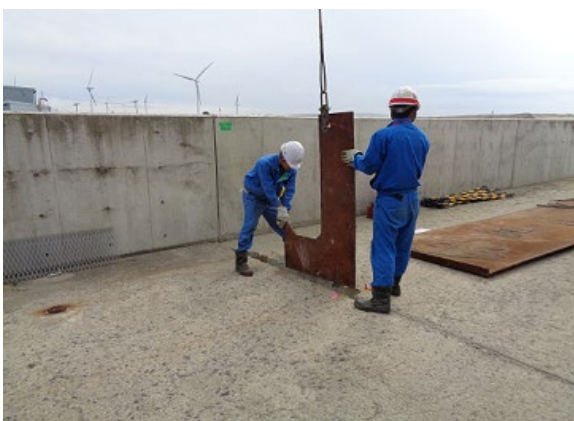
写真-B.28 目地間の障害物撤去

開削後のケーソン間を確認した結果、かなりの築年数を経ていることと外海からの波浪が厳しいことから、ケーソン目地部にはブイなどの浮遊ゴミ、流木等が多くみられた。L字型に加工した鉄板(写真-B.28)を使用し、ネットバッファ敷設の障害となる目地部に挟まるゴミや浮遊ゴミ、流木の撤去を先ず行い、続いて 1500mm×

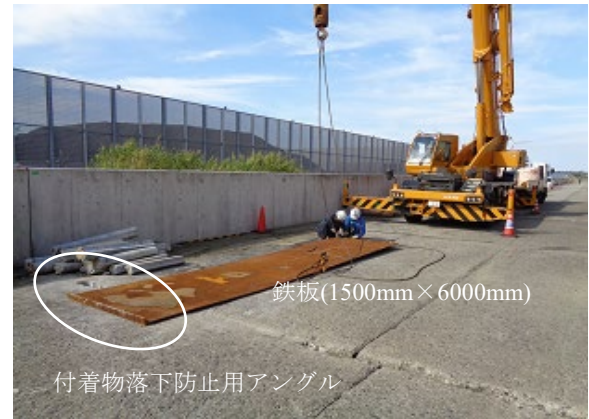
写真-B.29 清掃用鉄板

6000mm の平鉄板(写真-B.29)を使用してケーソン壁面の付着物の除去を行った(写真-B.30)。除去は、鉄板をケーソン壁面に押し付け、その吊り上げ吊り降ろしの繰り返しにより行った。この際、ケーソン壁面への密着性を良くするために敷き鉄板の垂直方向のバランスを変化させた。また、削ぎ取られた付着物を回収するために、鉄板端部にアングルを取り付け海底への落下防止を図った(写真-B.29)。

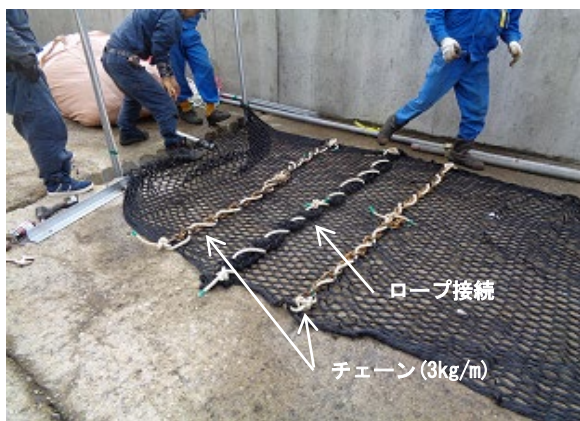
写真-B. 39 ネットバッファ接続状況

し、以後所定高さになるまで同様に挿入を続けた。さらに、接続部毎にウエイトチェーン(写真-B.39)を取り付けてネットバッファの挿入を確実にした。ネットバッファがある程度挿入された段階で、ケーソン目地部のネットバッファを、鋼管等棒状材を使用し人力にてネット材を詰め込む作業を行う(写真-B.40)。これを繰り返して、当該箇所在所定数量のネットバッファを挿入した。

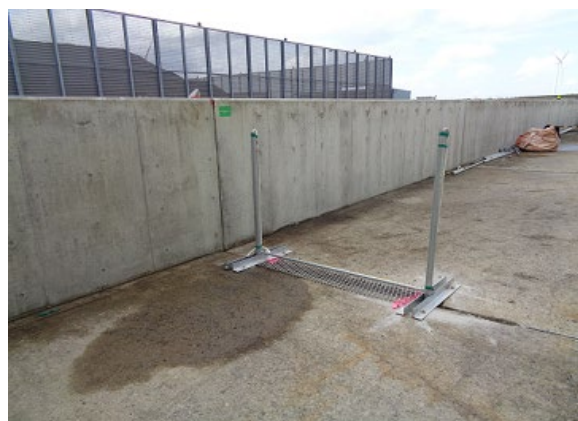
写真-B. 42 ガイドパイプの施工後固定状況

ン天端高さより+500mm まで設置するが、ネットバッファの将来の沈み込みを想定し、上部工の高さまで挿入した。ガイドパイプを固定用のアングルで仮固定(写真-B. 42, 43)して、すべての施工ケーソン目地について、ネットバッファの沈み込みの確認のため2週間程度の期間を置いた(写真-B. 44)。その後、ガイドパイプを切断して、

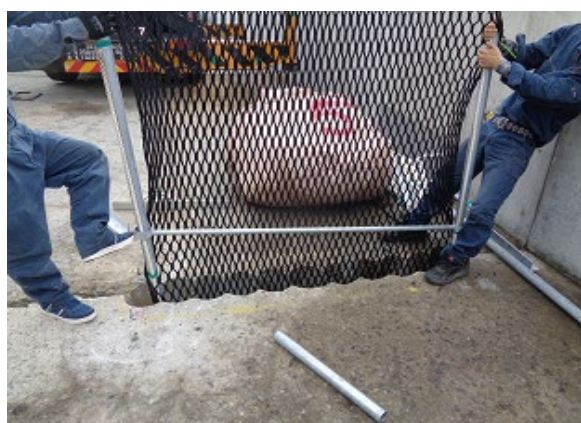
写真-B. 41 中間拘束材の挿入

ケーソン目地の空間形状は測量済みであり、海底からの立ち上がり高さ毎に予定数量と挿入数量を確認し挿入を行った。ネットバッファが挿入され立ち上がってくると、沖側の鋼管が受ける波力により2本の鋼管間が狭まる傾向にあるため、安定を図る目的で、中間に梁となる中間拘束材を設置した(写真-B.41)。ネットバッファはケーソン

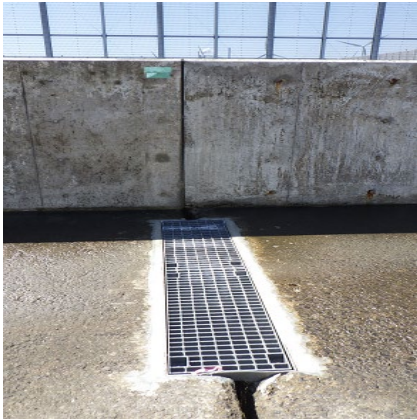
写真-B. 45 グレーチングによる復旧工

ケーソンに同パイプ素材にて固定した。開口部は設置後の可視化と車両通行の安全性を目的としてグレーチングによる復旧を行った(写真-B. 45)。グレーチングは、施工2年後の現在でも問題なく機能している。最終的には、コンクリートにより復旧予定である。

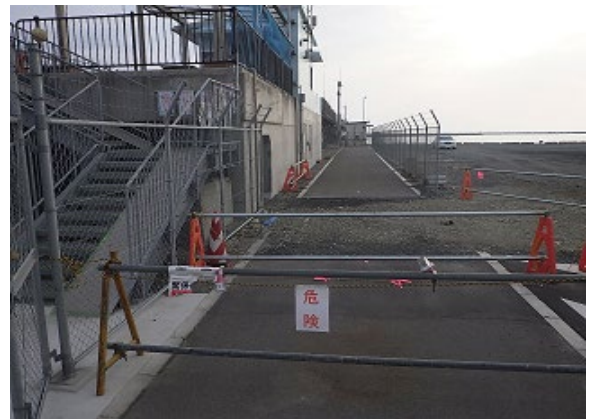
写真-B. 47 施工前

相馬港において、高波浪に起因して陥没が発生した。当該護岸は過去にも被災した経緯があり、防砂板補修後に波浪抑止目的で抑止工が施されていた。それゆえ、今回の陥没は、既存抑止工ならびに防砂板損傷に伴う吸い出しによる陥没と推察された。復旧工事は防砂板及び既存抑止工の補修とともに、陥没を引き起こす目地透過波の低減を目的として、ネットバッファ工を設置することとなった。また、護岸上は釣り公園となっており、来園者の関係から長期的かつ大掛かりな工事が出来ない状態にあった。本現場はケーソンの上部工に覆土があり、土砂掘削・埋め戻しの必要がある。さらに設置後のネットバッファ工は、上部工の復旧に合わせてコンクリートで固定した。

- ・施工断面 図-B. 10, 写真-B. 47に示す。

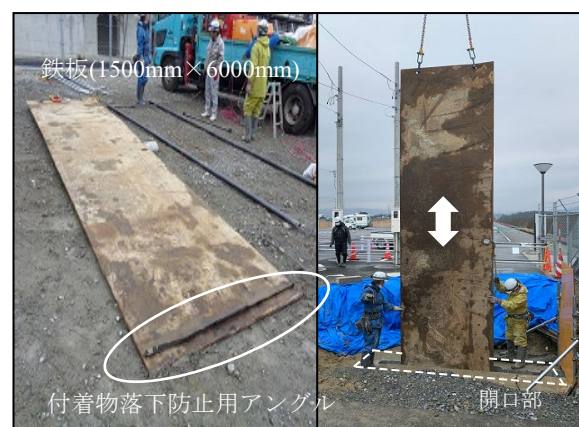
写真-B.51 目地部付着物清掃状況

ケーソン壁面の清掃には鉄板(1500mm×6000mm)を使用し、その吊り上げ吊り降ろしより付着物を除去した(写真-B.51右)。その際、ケーソン壁面への密着性を良くするために敷き鉄板の垂直方向のバランスを変化させて使

用した。また、削ぎ取られた付着物を回収するため、鉄板端部にアングルを取り付け海底への落下防止を図った(写真-B.51左)。清掃後の壁面状況について、目視と清掃に使用した鉄板を介して付着の確認を行った。

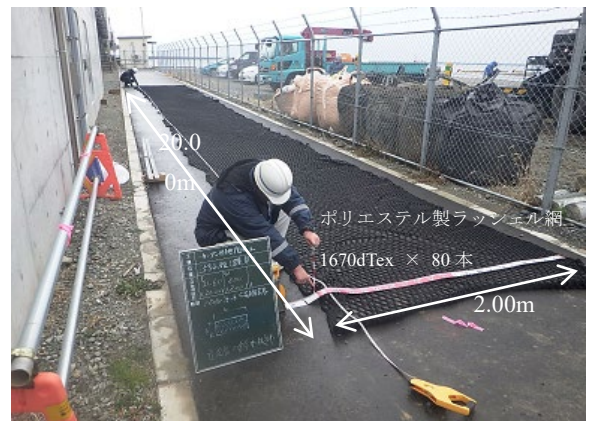
写真-B.53 ネットバッファ寸法

ネットバッファは、2m幅で長さ20mを標準としている。この先端にウエイトとなるチェーン(3kg/m程度)を

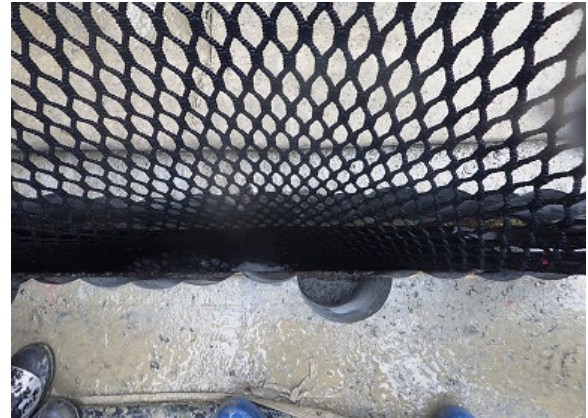
写真-B.58 ネットバッファ設置状況

取り付け(写真-B.57), 本体編地の網目を鋼管に通して、鋼管の芯でネットバッファの網目を縫い込むように挿入した。ネットバッファがある程度挿入された段階(写真-B.58)で、ケーソン目地部のネットバッファを、鋼管等棒状材を使用して詰め込み、設置高さ当たりのネットバッファ挿入数量に留意しつつ所定高さまでネットバッ

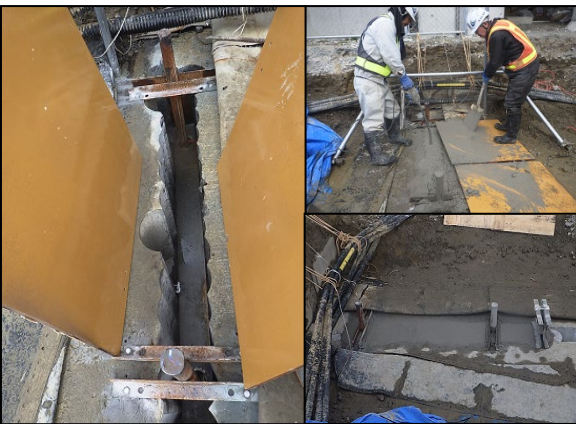
写真-B.61 上部工復旧コンクリート打設

本工事では、ネットバッファを挿入した数日後に上部工の開口部にコンクリートを打設して復旧した。コンクリート打設までにネットバッファの沈下はない。復旧はネットバッファ上に鉄板による簡易型枠を設置しコンクリートを打設した(写真-B.61)。コンクリートの硬化後、一時撤去した覆土を戻し、別途工事にて防砂板、波浪抑

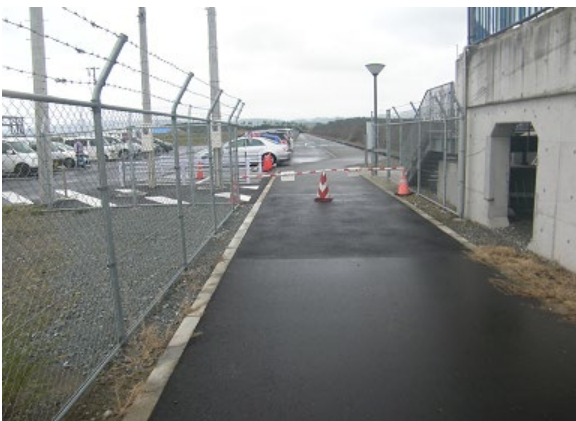
写真-B.62 施工後

止工を含む現況復旧がなされた(写真-B.62)。
