実務者のための PC 栈橋上部工の維持管理の手引き（案）

# **Guideline for Maintenance and Management of PC Wharf Superstructure for Port Engineers**

# 実務者のための PC 栈橋上部工の維持管理の手引き（案）

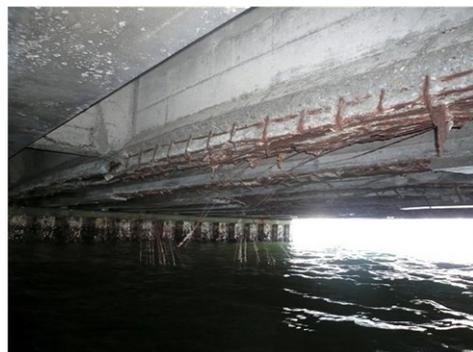
図-1 PC栈橋上部工の整備の推移  
(文献1)より作成

ここで、栈橋上部工は海水面から近い位置にあるため、コンクリート部材の塩害が生じやすい。これは、現場打ちコンクリートよりも低水セメント比のコンクリートを用いたプレキャスト部材により構成されるPC栈橋上部工であっても同様である。写真-1に、建設から50年以上が経過したPC栈橋上部工プレテンションT桁の塩害による劣化事例を示す。なお、当該施設は現在では撤去・更新されている。図-1より、PC栈橋の総施設数は1980年以降、増加傾向にあるが、うち、整備期間が1980～1990年代である施設が6割を占めている。これらの施設がその予定供用期間中の性能を満足するためには、適切な維持管理を実施することが極めて重要である。

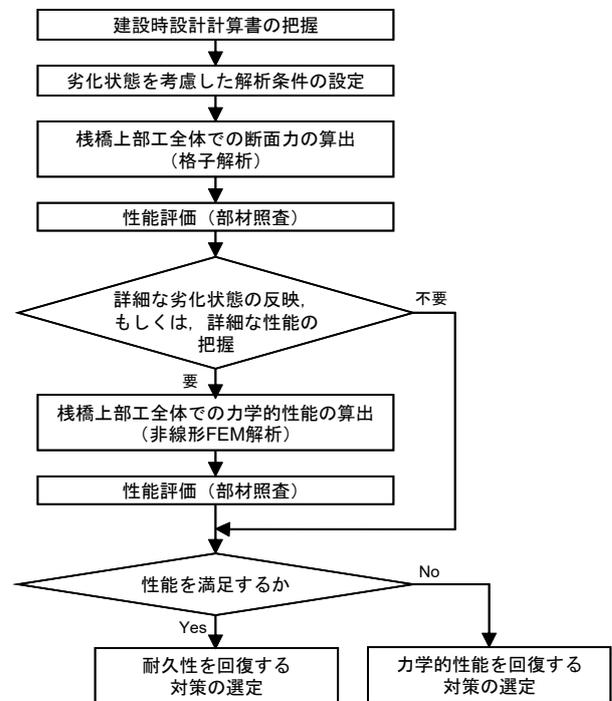
図-2 構造解析を伴う評価の標準的な手順

評価の標準的な手順は図-2に示すとおりである。本検討では、劣化度a・性能判断の区分IVの変状ケースを想定して、この手順に基づいて、点検診断、構造解析を伴う性能評価、対策の選定を行う例をケーススタディとして整理した。

を選定する、③予定供用期間終了時の性能の把握：対策を見込んだ状態での構造解析・照査を行う、と整理した。特に、①については、先行研究<sup>9)</sup>において構造解析手法の使い分けについて検討した。これより、建設時の設計においてギオン・マソネ(版理論)が使用されている場合でも、劣化の影響を考慮するためには格子解析(格子構造理論)を適用する必要があること、また、より詳細に劣化状態を構造解析に反映させたい場合、もしくは、より詳細に力学的性能を把握したい場合は、非線形FEM解析を行うべきであるとの方針を示した。構造解析を伴う

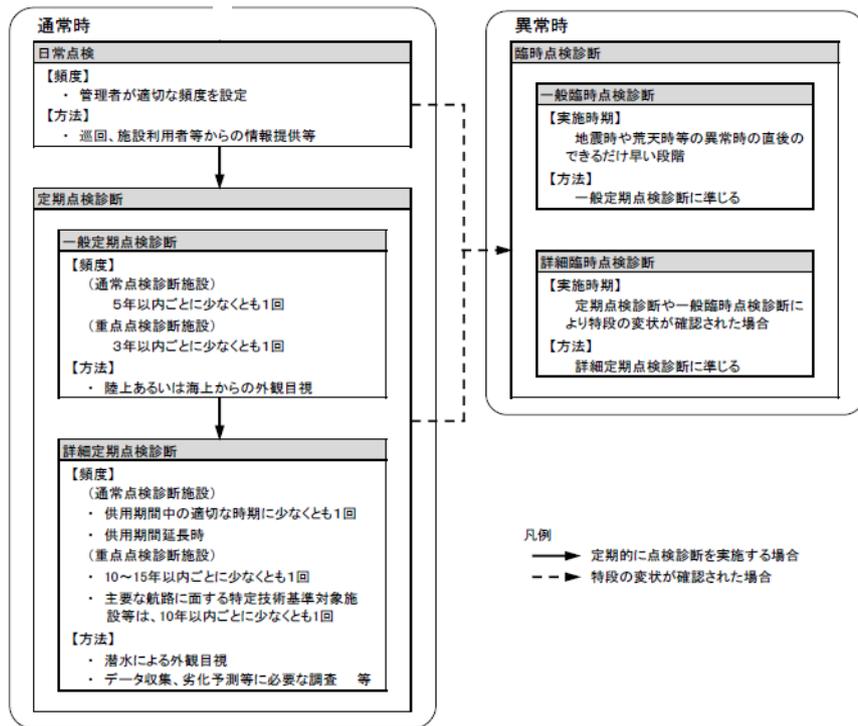
図-1.2 点検診断ガイドラインにおける点検診断の流れ<sup>4)</sup>

PC栈橋上部工では、港湾の施設の点検診断ガイドライン<sup>4)</sup>において示されるように、日常点検、一般定期点検診断および詳細定期点検診断などが行われる（図-1.2参照）。日常点検は陸上からの目視により行われ、一般定期点検診断では、陸上及び海上からの目視により点検診断されることが標準であり、まず目視調査が実施されることとなる。このような目視点検では、本手引き（案）の2章、3章が参考になる。2章ではPC栈橋上部工の劣化・損傷の形態と技術の変遷を示し、3章ではPC橋梁の例を参考に目視点検における着目点を示した。

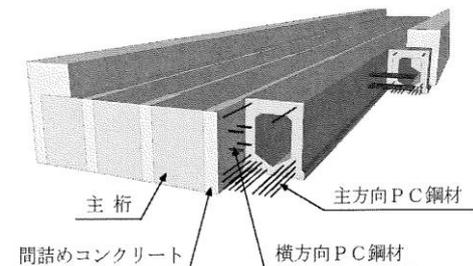
図-2.1 ホロー桁概要図<sup>1)</sup>

ホロー桁の概要図を図-2.1に示す。ホロー桁の主桁に発生する主な変状パターンには、図-2.2に示すコンクリートの膨張収縮や腐食に起因する主桁下面に発生する部材軸方向のひび割れ、図-2.3に示す耐力不足などが要因と考えられる主桁側面および底面に発生する曲げひび割れ、図-2.4に示すかぶり不足などが要因と考えられる主桁側面および底面に発生する部材軸直角方向ひび割れがある。なお、図-2.4の主桁側面のひび割れは間詰コンクリートにより目視確認できない場合が多い。

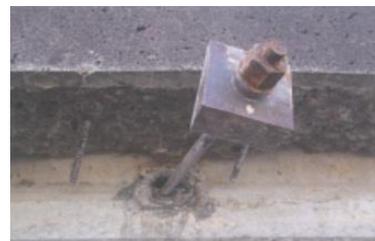
写真-2.1 横締め鋼棒の突出<sup>2)</sup>

ホロー桁の間詰め部・横締め部に発生する主な変状の発生位置を図-2.5に示す。間詰部や横締め部の主な変状パターンは、乾燥収縮や横締めプレストレスの不具合による間詰部下面からの漏水やひび割れがある。また、劣化状況によっては、舗装面に間詰め部に沿ったひび割れや、写真-2.1に示す桁側面に横締めPC鋼棒が突出することがある。

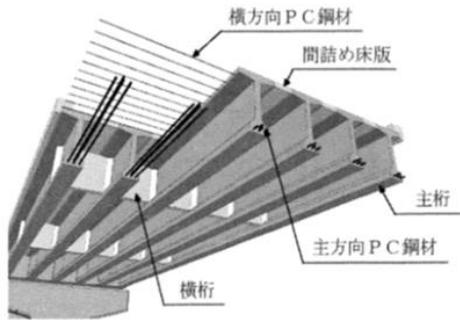
図-2.6 T桁概要図<sup>3)</sup>

T桁の概要図を図-2.6に示す。T桁の主桁に発生する主な変状パターンには、図-2.7に示すコンクリートの膨張収縮や腐食に起因する主桁下面に発生する部材軸方向のひび割れ、図-2.8に示す耐力不足などが要因と考えられる主桁側面および底面に発生する曲げひび割れ、図-2.9に示すかぶり不足などが要因と考えられる主桁側面および底面に発生する部材軸直角方向ひび割れがある。

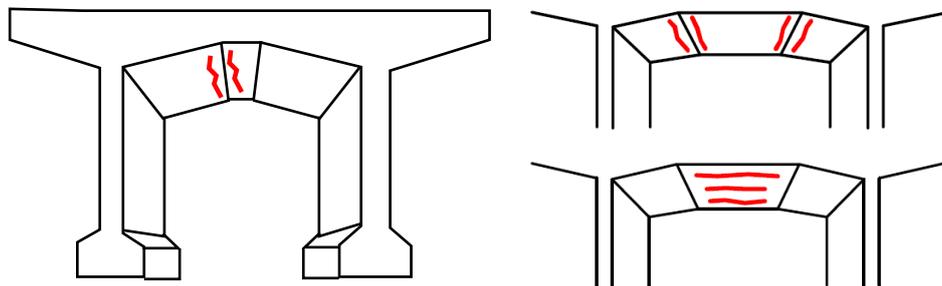
図-2.10 間詰め部の漏水やひび割れ

T桁の間詰め部・横締め部に発生する主な変状パターンには、図-2.10に示す乾燥収縮や横締めプレストレスの不具合による間詰め部下面の打継目からの漏水やひび割れがある。また、劣化状況によっては、舗装面に間詰め部に沿ったひび割れや、桁側面に横締めPC鋼棒が突出することがある。T桁はホロー桁よりも間詰め部の面積が大きく、劣化状況によっては打継目以外の部分においても広範囲にひび割れや剥離が発生することがある。

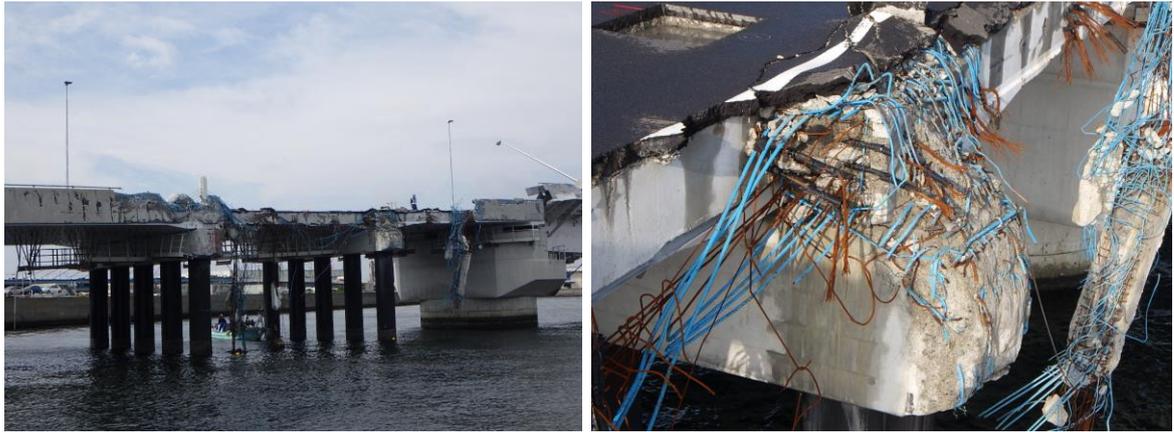
また、巨大地震によって設計で想定した以上の地震外力や、津波外力、漂流物荷重が構造物に作用した場合、これによってひび割れ、構造物の移動、衝突による欠け等の損傷が発生する可能性がある。たとえば、台風時の強風によって漂流した船舶の接触・衝突によりPC桁が損傷した事例として、写真-2.2に示す令和元年の台風15号による船舶衝突被害がある。

a) 損傷径間の全景  
b) 支点部付近の近景  
写真-2.2 大型船舶の衝突によるプレキャストPC桁の損傷事例<sup>6)</sup>

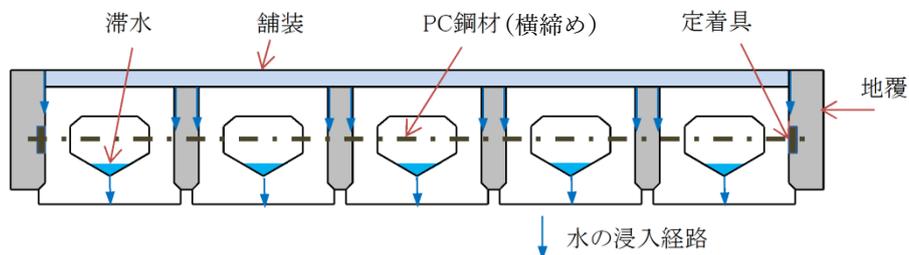
図-3.1 水の浸入経路に着目した外観目視調査の例（ホロー桁）<sup>1)</sup>に一部追記

エフロレッセンスや漏水、滞水、水しみなど、水が関与する変状を捉えるためには、図-3.1 および図-3.2 のように水の浸入口や浸入経路に着目した調査を行うとよい。

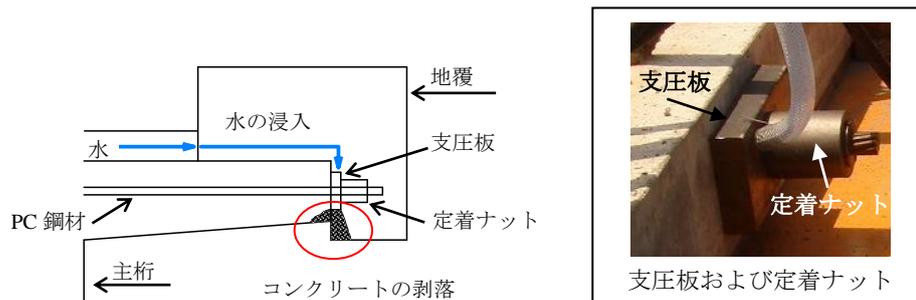
図-3.3 橋面地覆からの水の浸入例 (T桁)

PC 栈橋上部工の上面からの雨水が、主桁と地覆コンクリートの界面から浸入し、横締め PC 鋼材の定着部付近の地覆コンクリートに生じたひび割れから錆汁を伴う水しみとなって滲出していないかを調査する（図-3.3 参照）。

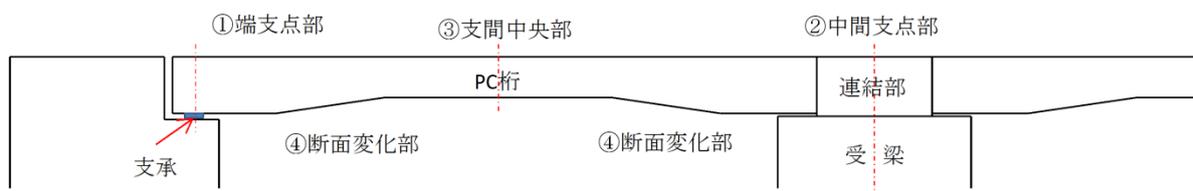
図-3.4 部位に着目した調査位置の例<sup>1)</sup>

部 位	着目点
① 端支点部	<ul style="list-style-type: none"> <li>・ 支承反力，地震や温度変化による水平力等により損傷を受けやすい。</li> <li>・ PC 桁と受梁との隙間が狭いため飛来塩分が溜まりやすいので，塩害による劣化が生じやすい。</li> </ul>
② 中間支点部	<ul style="list-style-type: none"> <li>・ 支承反力，地震や温度変化による水平力等により損傷を受けやすい。</li> <li>・ PC 桁と受梁との隙間が狭いため飛来塩分が溜まりやすいので，塩害による劣化が生じやすい。</li> <li>・ 負の曲げモーメントおよびせん断力が最大となり，かつ地震力や揚圧力を受けて正負交番の応力状態となる部分であり，ひび割れが発生しやすい。</li> <li>・ とくに，RC 構造である PC 桁の連結部に着目する。</li> </ul>
③ 支間中央部	<ul style="list-style-type: none"> <li>・ 曲げモーメントが最大となる部分であり，曲げひび割れが発生しやすい。</li> </ul>
④ 断面変化部	<ul style="list-style-type: none"> <li>・ 桁高変化による断面急変部は，応力集中によるひび割れが生じやすい。</li> </ul>

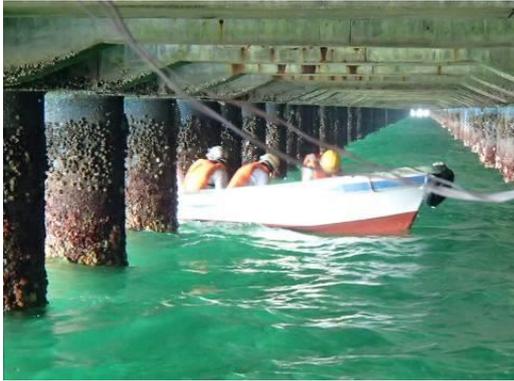
写真-4.1 船外機船での検査

PC 栈橋上部工は基本的に上面を舗装しているので，写真-4.1のような船外機船などに乗り込んで栈橋の下側から見上げる調査となるが，潮位差の小さい場所や前垂れの下端が水中に没するような栈橋では，栈橋下面に水面上からアクセスできない場合もある。そのような場合は潜水士による調査が必要となるが，最近では，写真-4.2のような ROV（Remotely operated vehicle；遠隔操作型の無人機）などによって点検するシステムも開発・実用化されている。

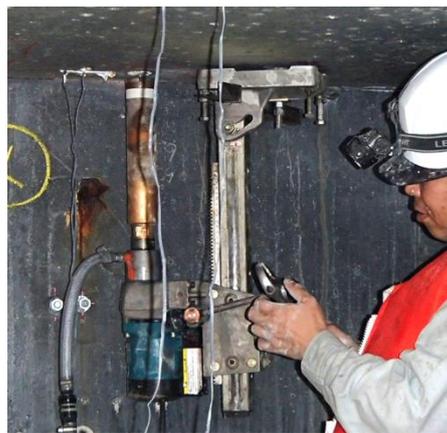
写真-4.3 コア削孔状況

コア応力解放法は、**図-4.1**に示す概要のとおり、まずコンクリート表面にひずみゲージを貼り付けてひずみを計測し、その後、**写真-4.3**のようにひずみゲージまわりをコア切削する。コア切削によって、コア切削内の表面のひずみが解放されて無応力状態になり、そのときのひずみを再度計測して、ひずみの変化分から当初の応力状態を推定する方法である。

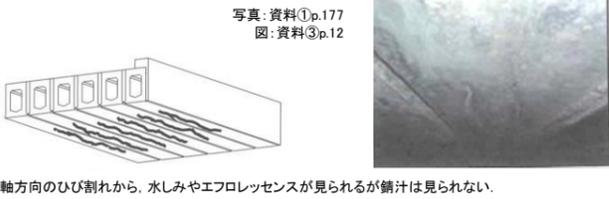
<p>優先度 凡例(案) ◎：実施が必須、○：実施を推奨、△：場合により実施、×：実施は不要</p> <p>図：資料④p.31</p>															
<p>変状パターン・外観目視状況</p> <p>【1.1 部材軸方向のひび割れ】</p> <p>写真：資料①p.177 図：資料③p.12</p>

<p>・部材軸方向のひび割れから、水しみやエフロレッセンスが見られるが錆は見られない。</p>	<p>区分Ⅱ (参考) 劣化の作用は認められるもの、まだ耐久性や耐荷性(構造安全性)はほとんど低下してないと考えられるもので、このまま放置すると劣化が進行し、耐久性の低下が懸念される場合があるもの。</p>	<p>・塩害 ・ASR ・初期欠陥</p>	<p>◎外観目視調査 ・小型船や無人船による調査 ・変状全般 ・水しみ発生箇所</p> <p>◎打音調査 ・浮き、剥離の有無</p> <p>◎防水層の有無 ・設計図書の確認</p>	<p>◎塩分測定</p> <p>・ドリル法</p>	<p>◎ひび割れ進展(幅、深さ、延長) ◎ゲルの析出(コア表面の外観、光学・電子顕微鏡) △促進膨張試験(残存膨張量) △強度特性(圧縮強度、弾塑性係数)</p>	<p>◎外観目視調査 ・小型船や無人船による調査</p> <p>◎打音調査 ・浮き、剥離の有無</p> <p>△内部欠陥、浮き、豆板、空洞、漏水</p> <p>△内部空洞 ・電磁波レーダ法</p>	<p>△鉄筋、PC鋼材の配置</p> <p>△内部鋼材の腐食状況</p> <p>△PC鋼材の破断</p>	<p>・電磁誘導法 ・電磁波レーダ法</p> <p>・自然電位法 ・分極抵抗法</p> <p>・漏洩磁束法</p>	<p>△鉄筋腐食</p> <p>△PC鋼材腐食</p>	<p>・はつり、削孔による直接目視</p> <p>・はつり、削孔による直接目視</p>	<p>・必要に応じ、損傷レベルが高位の項目を参照して実施した方が良い場合もある。</p>

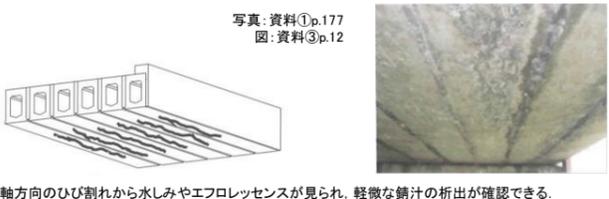
<p>【1.2 部材軸方向のひび割れ】</p> <p>写真：資料①p.177 図：資料③p.12</p>

<p>・部材軸方向のひび割れから水しみやエフロレッセンスが見られ、軽微な錆の析出が確認できる。</p>	<p>区分Ⅲ (参考) 劣化により耐久性が低下していると認められるが、まだ耐荷性はほとんど低下してないと考えられるもので、このまま放置すると劣化が進行し、耐久性の低下が懸念されるもの。</p>	<p>・塩害 ・ASR ・初期欠陥</p>	<p>◎外観目視調査 ・小型船や無人船による調査 ・変状全般 ・水しみ発生箇所</p> <p>◎打音調査 ・浮き、剥離の有無</p> <p>◎防水層の有無 ・設計図書の確認</p>	<p>◎塩分測定</p> <p>・ドリル法</p>	<p>◎ひび割れ進展(幅、深さ、延長) ◎ゲルの析出(コア表面の外観、光学・電子顕微鏡) △促進膨張試験(残存膨張量) △強度特性(圧縮強度、弾塑性係数)</p>	<p>◎外観目視調査 ・小型船や無人船による調査</p> <p>◎打音調査 ・浮き、剥離の有無</p> <p>△内部欠陥、浮き、豆板、空洞、漏水</p> <p>△内部空洞 ・電磁波レーダ法</p>	<p>○鉄筋、PC鋼材の配置</p> <p>○内部鋼材の腐食状況</p> <p>△PC鋼材の破断</p>	<p>・電磁誘導法 ・電磁波レーダ法</p> <p>・自然電位法 ・分極抵抗法</p> <p>・漏洩磁束法</p>	<p>○鉄筋腐食</p> <p>○PC鋼材腐食</p>	<p>・はつり、削孔による直接目視</p> <p>・はつり、削孔による直接目視</p>	<p>△耐力評価 △載荷試験</p>				
<p>【1.3 部材軸方向のひび割れ】</p> <p>写真：資料①p.177 図：資料③p.12</p>

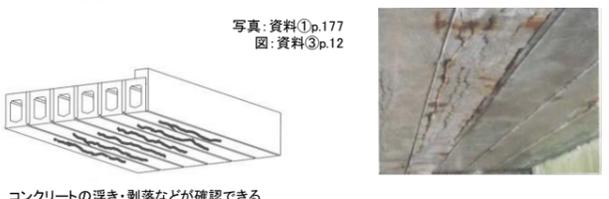
<p>・錆、コンクリートの浮き・剥落などが確認できる。</p>	<p>区分Ⅳ (参考) 劣化の進行による耐久性の低下が顕著であり、耐荷性の低下が懸念される段階と考えられるもので、このまま放置すると耐久性の回復が困難になるとともに、耐荷性の低下も深刻になることが懸念されるもの。</p>	<p>・塩害 ・ASR ・初期欠陥</p>	<p>◎外観目視調査 ・小型船や無人船による調査 ・変状全般 ・水しみ発生箇所</p> <p>◎打音調査 ・浮き、剥離の有無</p> <p>◎防水層の有無 ・設計図書の確認</p>	<p>◎塩分測定</p> <p>・ドリル法</p>	<p>◎ひび割れ進展(幅、深さ、延長) ◎ゲルの析出(コア表面の外観、光学・電子顕微鏡) △促進膨張試験(残存膨張量) △強度特性(圧縮強度、弾塑性係数)</p>	<p>◎外観目視調査 ・小型船や無人船による調査</p> <p>◎打音調査 ・浮き、剥離の有無</p> <p>○内部欠陥、浮き、豆板、空洞、漏水</p> <p>○内部空洞 ・電磁波レーダ法</p>	<p>◎鉄筋、PC鋼材の配置</p> <p>◎内部鋼材の腐食状況</p> <p>◎PC鋼材の破断</p>	<p>・電磁誘導法 ・電磁波レーダ法</p> <p>・自然電位法 ・分極抵抗法</p> <p>・漏洩磁束法</p>	<p>◎鉄筋腐食</p> <p>◎PC鋼材腐食</p> <p>○残存プレストレスの確認</p>	<p>・はつり、削孔による直接目視</p> <p>・はつり、削孔による直接目視</p> <p>・鋼材腐食量</p>	<p>◎耐力評価 △載荷試験 一供用停止</p>

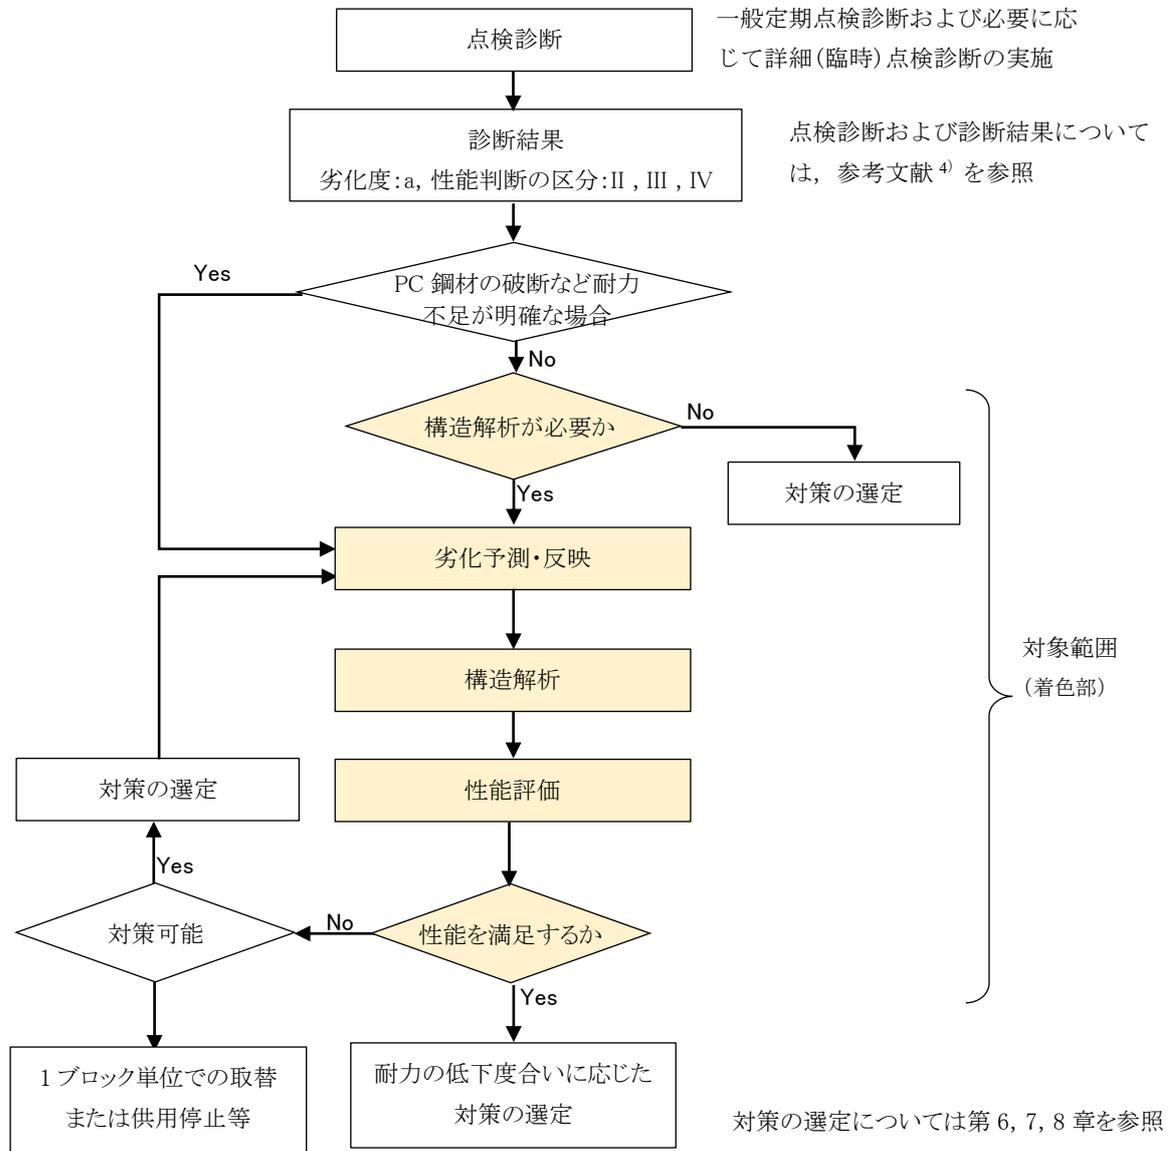
図-5.1 構造解析を伴う性能評価のフロー図

目視調査および詳細調査の結果、耐荷力低下の傾向が顕著な場合や耐荷力はあまり低下していないもののPC鋼材が劣化を始めている場合等の要因で対策が決定できない場合が発生する。本章ではこのような場合、構造解析を伴う性能評価の実施方法について述べる。以下の図-5.1に本章の適用範囲を示す。

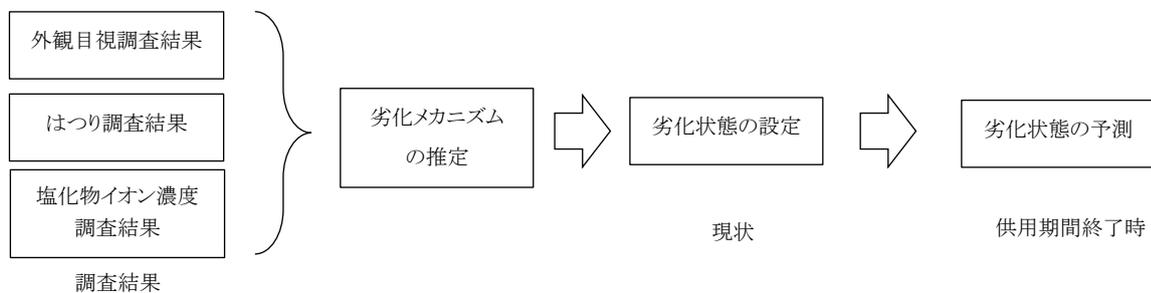
図-5.2 劣化予測の検討概念図

劣化・損傷調査は、すべての PC 鋼材を露出して発錆を確認出来ないため、解析の実施にあたっては発見できない劣化・損傷箇所があった場合でも安全側になる方策を取るべきである。現状の劣化状態を設定した後に、残存供用期間終了時の劣化状態を予測する必要がある。この場合劣化メカニズムおよび調査結果を元に想定することとする。以下の図-5.2 にこれらの概念図を示す。

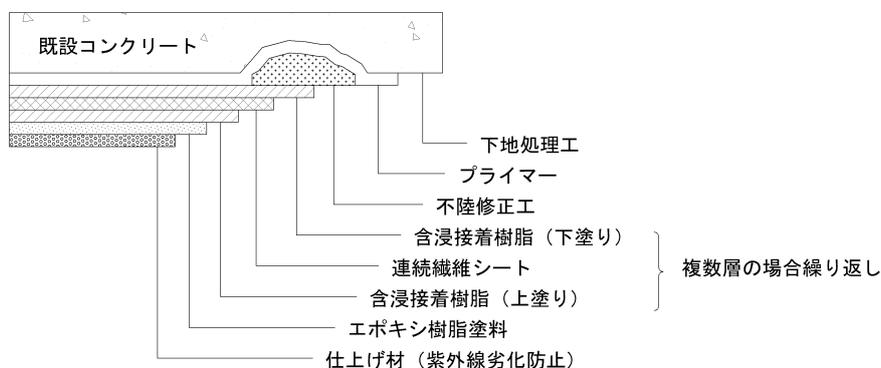
図-8.6 繊維補強工法の断面例

また、接着樹脂により貼り付けることで、耐荷性の向上のみでなく、コンクリートへの劣化因子の侵入を防止する効果も期待できる。

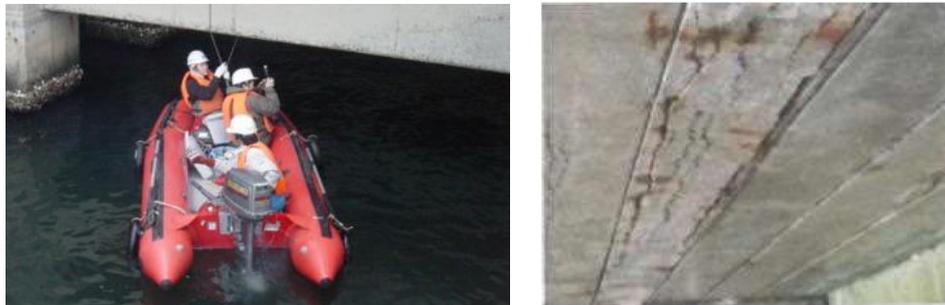
図-10.1.4 点検状況および変状発生箇所写真

- ・ 7ブロック (BL) の海側端部 G1 桁において、プレキャスト PC 桁下面の支間中央部に錆汁を伴う桁軸方向のひび割れが確認された。
- ・ ひび割れ部にコンクリートの浮きが見られた。
- ・ 海上から観察した間詰め、横桁部および陸上から観察した舗装面に変状は見られなかった。

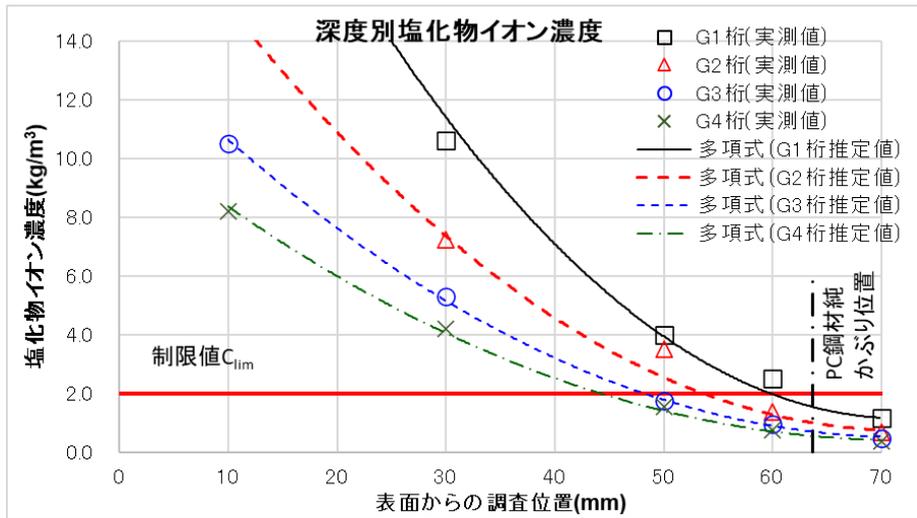
図-10.1.8 桁別、深度別の塩化物イオン濃度の測定結果

ドリル法による塩分含有量測定により、PC 鋼材位置での塩化物イオン濃度を削孔深度毎に実測した。計測はひび割れがあった G1 桁中央部の他に隣接する G2,G3,G4 桁でも測定を行った。以下の図-10.1.8 に桁別、深度別の塩化物イオン濃度の測定結果図を示す。塩化物イオン濃度は海に近い G1 桁から陸側に位置する G4 桁に向かって順に濃度が低下していく傾向が見られる。またこれらの結果を元に、PC 鋼材位置での供用終了時までの塩化物イオン濃度の予測計算を行った。以下の図-10.1.9 に塩化物イオン濃度の将来予測値の結果図を示す。この図から G1 桁では 34 年目に、G2 桁では 42 年目に腐食発生限界塩化物イオン濃度の  $2.0\text{kg}/\text{m}^3$  を超えることが解る。

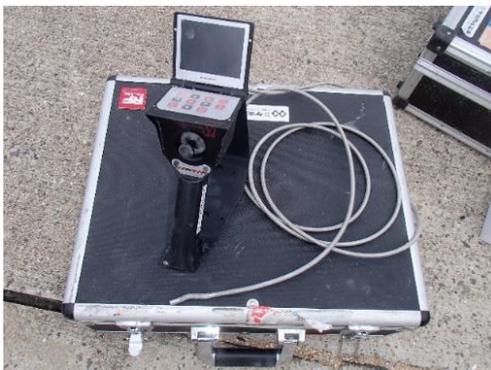
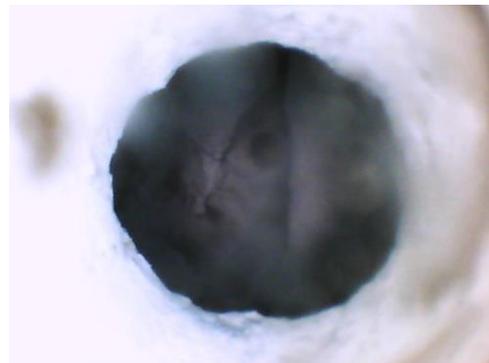
図-10.1.10 ファイバースコープおよび削孔による直接目視状況

G1桁およびG2桁では調査を行ったPC鋼材61本中、中央部の1本にPC鋼材の浮き錆状の腐食が確認されたもののPC鋼材が破断している状況は見つからなかった。また、その他のPC鋼材について腐食は確認されなかった。

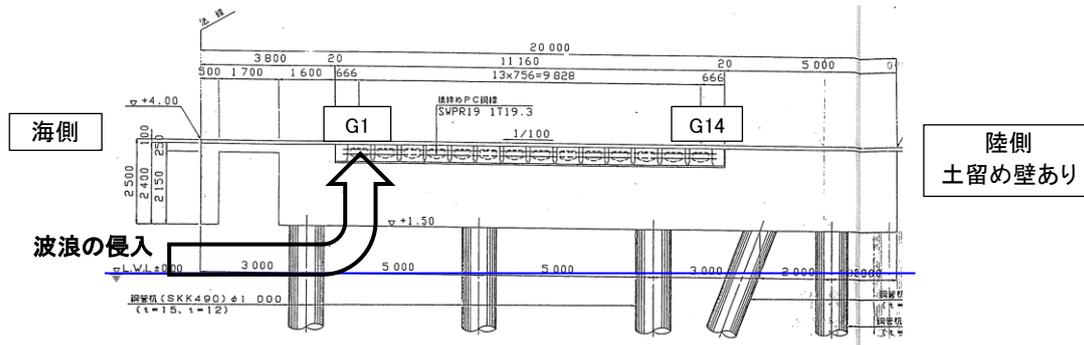
図-10.1.12 各桁の配置および劣化要因の関係図（栈橋断面図）

調査結果より塩化物イオン濃度は、最も海側である G1 桁部分が大きく、G2,G3 と陸側に行くにしたがって次第に少なくなっている。本栈橋は以下の図-10.1.12 に示す通り、海側が開口部となり陸側は土留めがあるため、海側からの波浪による塩化物イオンの供給により、塩害が主要因となって劣化が進行したものと推測される。

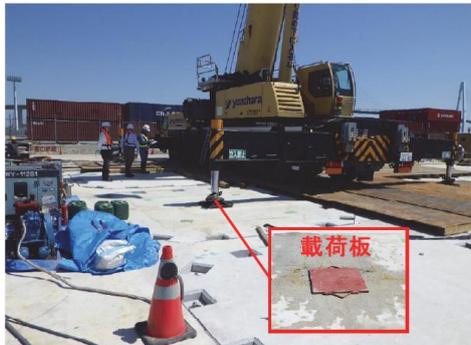
図-10.1.17 現地たわみ計測状況の例（リプレイサブル棧橋の場合）<sup>5)</sup>

劣化を伴う PC 桁において、解析計算上の挙動と実構造物での挙動を比較するために、現地でのたわみ計測を行った。計算結果から算出されるたわみ量と現地でトラッククレーンアウトリガー等の作用によるたわみ量を比較して、現地たわみが計算結果以上にならないことを確認した。なお、この値が計算結果以上となる場合は、解析計算上仮定した劣化状態の前提条件が現地で生じている劣化状態より健全であると判定してしまっている可能性が高いと考えられる。図-10.1.17 に現地たわみ計測の例を示す。この確認により、劣化想定と計算上の仮定が実現象より安全側であることの確認となる。

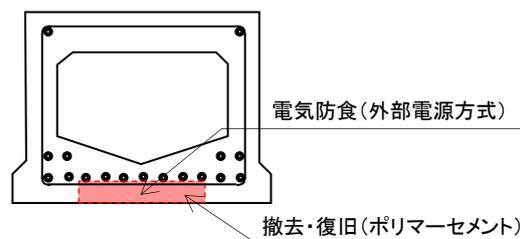
図-10.1.18 対策概念図

浸透してしまった塩化物イオンによって PC 鋼材の発錆を防止する目的と、浸透してしまった塩化物イオンと新たに補修した部分でのマクロセル腐食を防止するため、コンクリートの電気防食を実施する。電気防食工は PC 桁部分が気中であることと近隣から電源を確保可能であるために、外部電源方式で実施する。

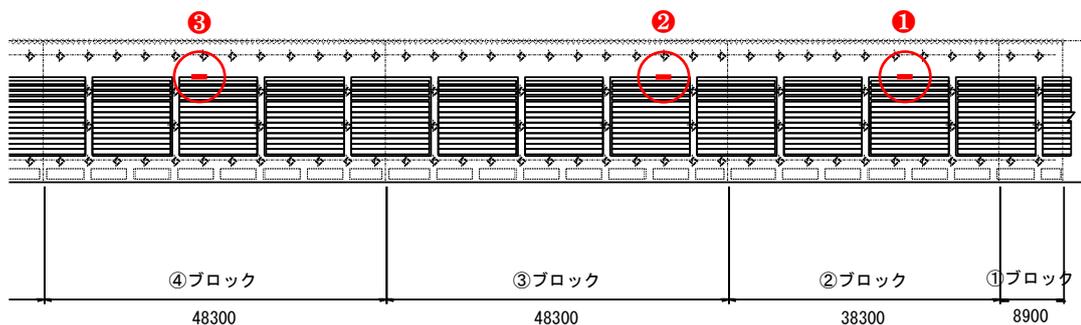
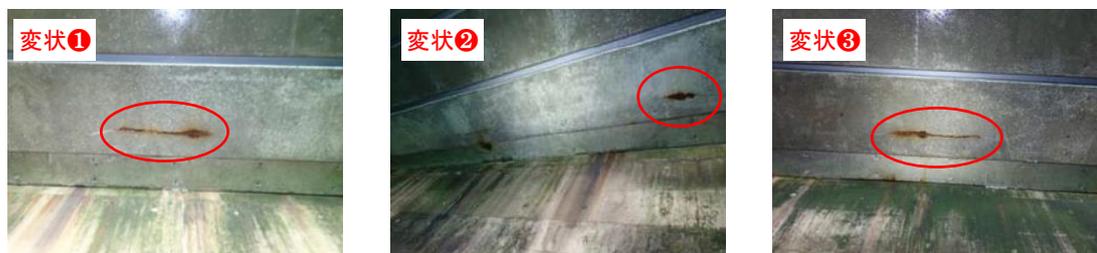
図-10.2.3 変状箇所

- ・プレキャスト PC 桁下面の一部分に、錆汁を伴う桁軸方向のひび割れが確認された。
- ・コンクリートの剥離や剥落は見られなかった。
- ・間詰め、横桁、舗装面に変状は見られなかった。

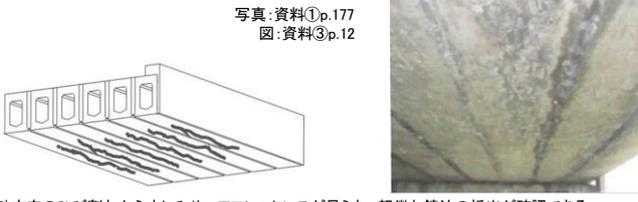
変状パターン・外観目視状況	性能判断の区分 (区分Ⅱ、Ⅲ、Ⅳ) 損傷レベル(低、中、高)	劣化要因・ 主な要因	必須調査(変状の把握)	
			外観目視・打音調査、 水の浸入、使用状況調査	
<p>【1.2 部材軸方向のひび割れ】</p> <p>写真:資料①p.177 図:資料③p.12</p>

<p>・部材軸方向のひび割れから水しみやエフロレッセンスが見られ、軽微な錆汁の析出が確認できる。</p>	<p><b>区分Ⅲ</b> (参考) 劣化により耐久性が低下していると認められるが、まだ耐荷性はほとんど低下していないと考えられるもので、このまま放置すると劣化が進行し、耐荷性の低下が懸念されるもの。</p>	<ul style="list-style-type: none"> <li>・塩害</li> <li>・ASR</li> <li>・初期欠陥</li> </ul>	<p>◎外観目視調査</p> <ul style="list-style-type: none"> <li>・小型船や無人船による調査</li> <li>・変状全般</li> <li>・水しみ発生箇所</li> </ul>	<p>◎打音調査</p> <ul style="list-style-type: none"> <li>・浮き、剥離の有無</li> </ul>
			<p>◎防水層の有無</p> <ul style="list-style-type: none"> <li>・設計図書の確認</li> </ul>

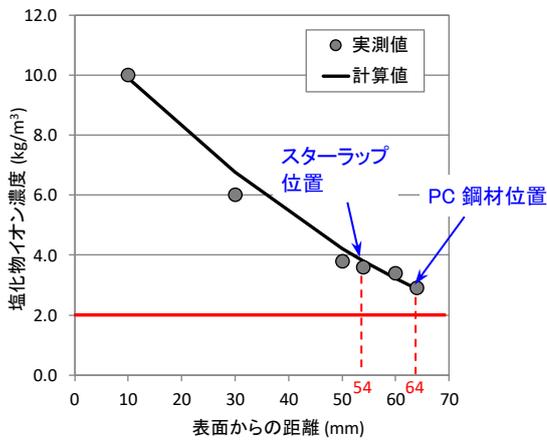
図-10.2.6 錆汁発生箇所での塩化物イオン濃度実測値

②ドリル法による塩化物イオン含有量測定により，スターラップ位置およびPC鋼材位置での塩化物イオン濃度を実測した．以下に錆汁発生箇所および健全部での塩化物イオン濃度グラフを示す．

錆汁発生箇所における塩化物イオン濃度は、図-10.2.6 で示したとおり、PC 鋼材位置で鋼材の腐食発生限界イオン濃度を超過しており、今後も浸透していくものと推測できる。このため、主桁コンクリートの健全性を評価するために、ドリル法による塩分調査結果をもとに、健全部における塩化物イオン濃度分布の進展を予測した。その結果、健全部については残存予定供用期間中において、スターラップ位置および PC 鋼材位置で腐食発生限界イオン濃度を超過することはないと想定できた。以下に、供用期間（50 年）における健全部での塩化物イオン浸透予測を示す。

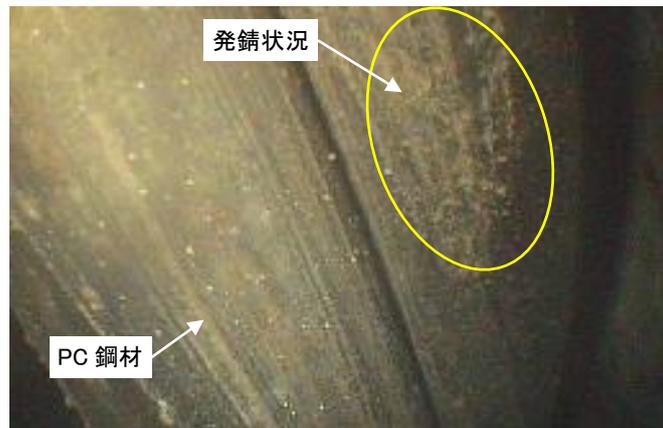
写真-10.2.2 直接目視によるPC鋼材の腐食確認

錆汁発生箇所ではPC鋼材の腐食が確認されたものの，健全部については，腐食は確認されなかった．

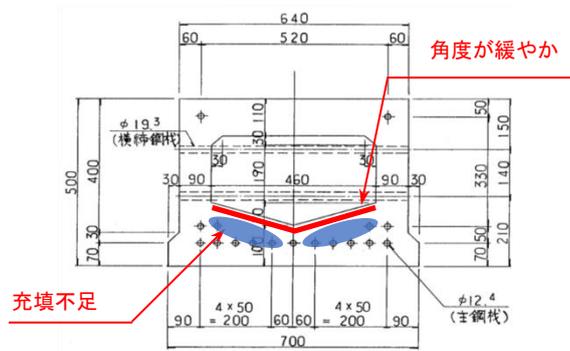
図-10.2.10 JIS 改訂前のホロー桁断面形状

本構造物におけるホロー桁は、1991 年（平成 3 年）の JIS A 5313 への改正以前の断面であり、内型枠下ハンチ部の角度が改正後の断面に比べて緩やかな形状である。PC 桁の錆汁は、主桁製作当時のハンチ部下の充填不足に起因して PC 鋼材位置まで塩分が浸透し、腐食発生限界イオン濃度を超過たことで発生したものと推測できる。なお、錆は点錆程度であり PC 鋼材の断面減少は確認されなかった。

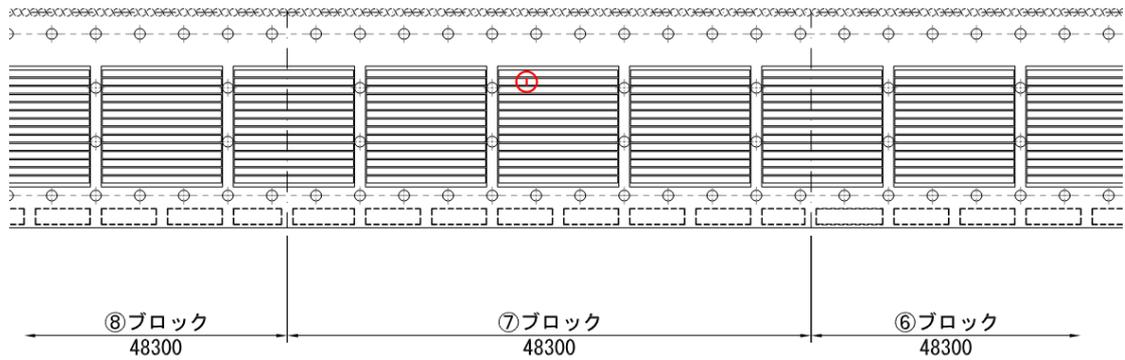
図-10.3.3 変状箇所

- プレキャストPC桁底面に、錆汁を伴う部材軸直角方向のひび割れが確認された。
- コンクリートの剥離や剥落は見られなかった。
- 間詰め、横桁、舗装面に変状は見られなかった。

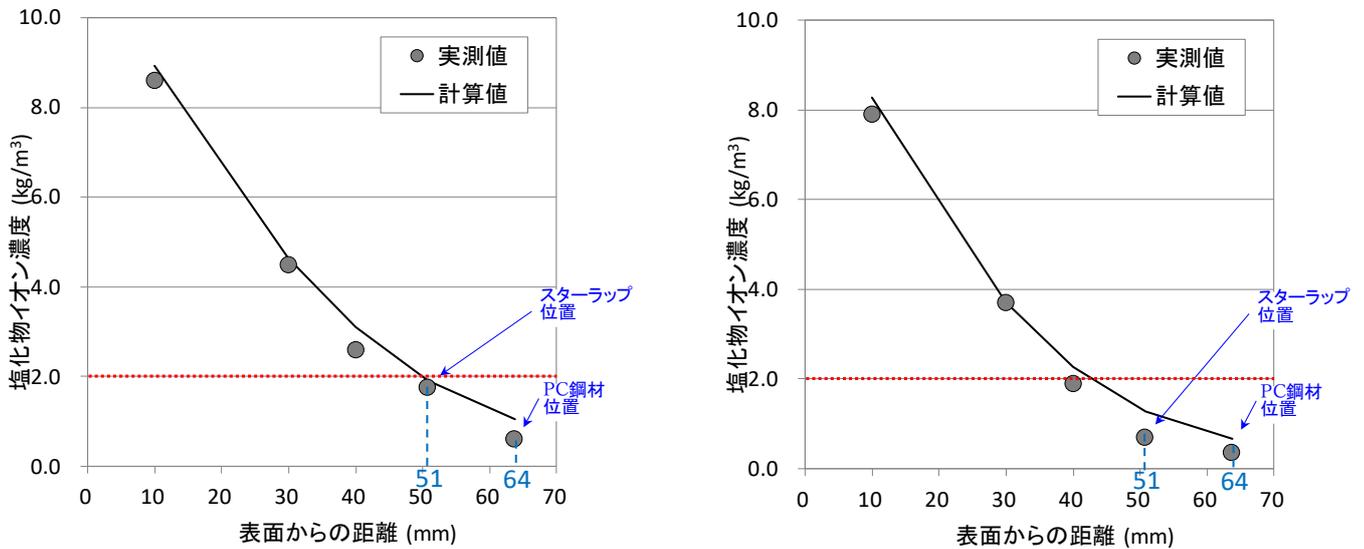
図-10.3.6 塩分濃度測定結果(左：劣化部, 右：健全部)

ドリル法により、劣化部（錆汁発生箇所近傍）および健全部において塩化物含有量を測定した。図-10.3.6のとおり、劣化部は健全部に比べ塩分浸透が進行していることを確認した。また、調査結果をもとに、表面における塩化物イオン濃度(C<sub>0</sub>)および見かけの拡散係数(D<sub>ap</sub>)を推定した。

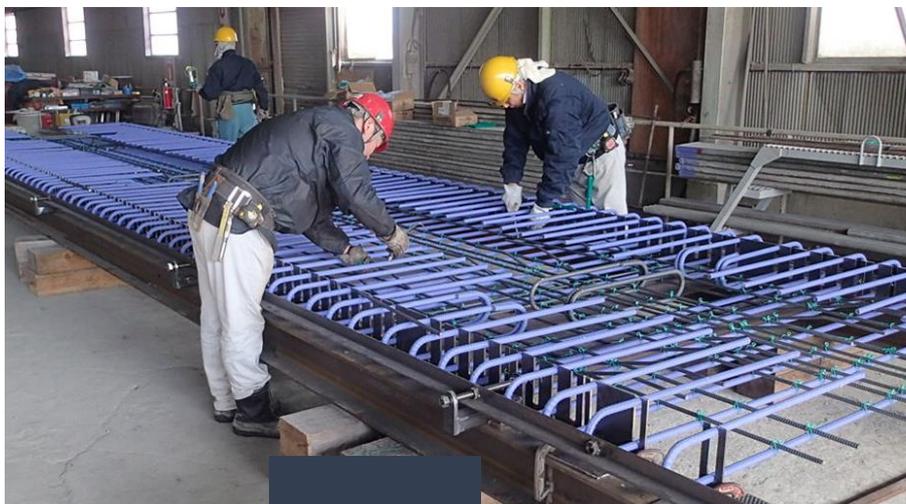
写真-11.2.1 エポキシ塗装鉄筋の組立状況（プレキャストPC床版）

エポキシ樹脂塗装鉄筋とは、エポキシ樹脂で表面を塗装した鉄筋である。エポキシ樹脂塗装は、エポキシ樹脂塗料を静電粉体塗装によって、前加熱した鉄筋に付着させ、高膜厚を作ることで鉄筋を保護し、コンクリート構造物の早期劣化を防ぐ塗装技術である。写真-11.2.1にプレキャストPC床版におけるエポキシ樹脂塗装鉄筋の組立状況を示す。

- ・ 塩害対策区S地区などの厳しい腐食環境下で耐久性を向上させることができる。
- ・ 塗装表面を粗面仕上げ等を行うことで付着性能の高い仕様にも対応できる。

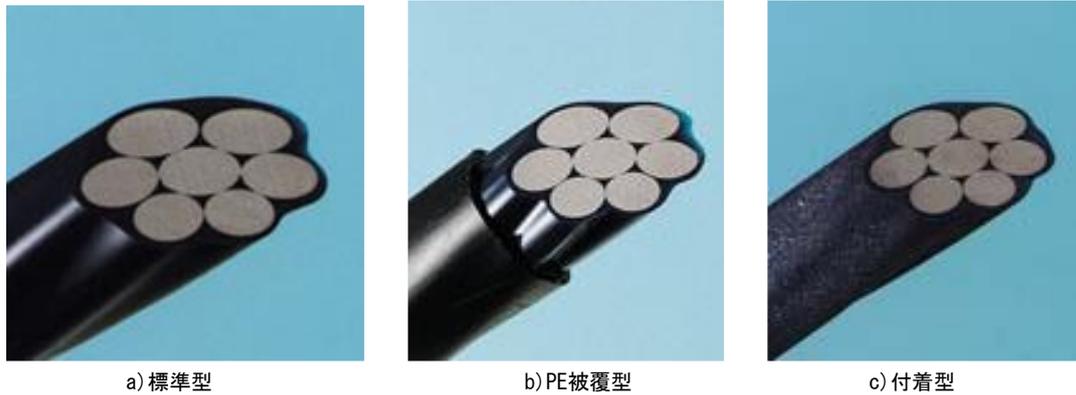
写真-11.4.1 エポキシ樹脂被覆・塗装PC鋼材<sup>3)</sup>

エポキシ樹脂被覆・塗装PC鋼材とは、樹脂でコーティングすることにより防食性能を付与したPC鋼材である。エポキシ系樹脂被覆PC鋼材の種類は、9.3mm・12.7mm・15.2mm・15.7mm・17.8mm・19.3mm・21.8mm の8種類がある。15.2mm以上の太径のものは高強度PC鋼材仕様となっているものもある。PC鋼材の種類は製造メーカーにより異なるため、適用の際はメーカーに確認するのがよい。また、コンクリートとの付着強度は一般のPC鋼材よりも小さいため、付着が必要な場合には樹脂表面にケイ砂などをまぶして付着強度を改善したものをを用いる。写真-11.4.1にエポキシ樹脂被覆・塗装PC鋼材の種類を示す。

- ・ 塩害対策区分S地区などの厳しい腐食環境下で耐久性を向上させることができる。
- ・ PE被覆型は紫外線を直接受ける部位での適用が可能となる。
- ・ 付着型は塩害地域のプレテンション用および内ケーブルへの適用が可能となる。

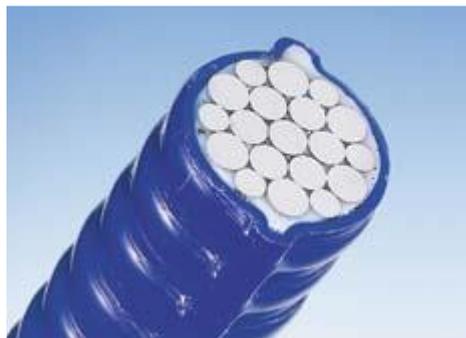
写真-11.5.1 プレグラウト鋼材<sup>4)</sup>

PC鋼材の表面に未硬化のエポキシ樹脂やセメント系グラウト材を充填し、その上をポリエチレンシースで被覆したPC鋼材である。内部に充填した樹脂やセメントが熱または湿気で硬化することにより、樹脂を介してコンクリートとPC鋼材が一体化するため、グラウト注入の必要がなく施工性に優れる。また、ポリエチレンシースで被覆されているため高耐久性を有する。ただし、緊張作業前に樹脂が硬化しないように適切な樹脂の選定および管理が必要である。

a) プレグラウトPC鋼材

b) プレグラウトPC鋼棒

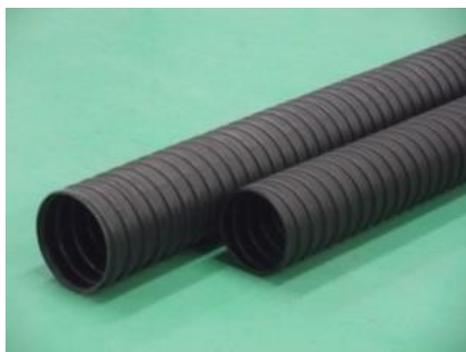
写真-11.6.1 PEシース<sup>5)</sup>

一般にはシースには薄肉の鋼製シースが用いられるが、近年、塩害対策を要する地域においてポリエチレンなどのプラスチック製シース（PEシース）が採用されている。非鉄シースは、それ自体が腐食せず遮水性が優れるため、劣化因子のPC鋼材への到達防止に有用である。写真-11.6.1にPEシースを、図-11.6.1にPEシースの腐食促進物質遮断効果概念図を示す。

a) PEシース

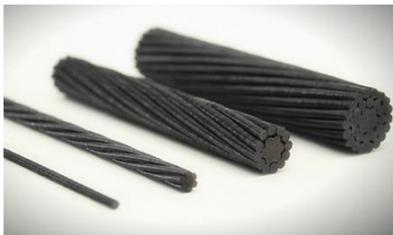
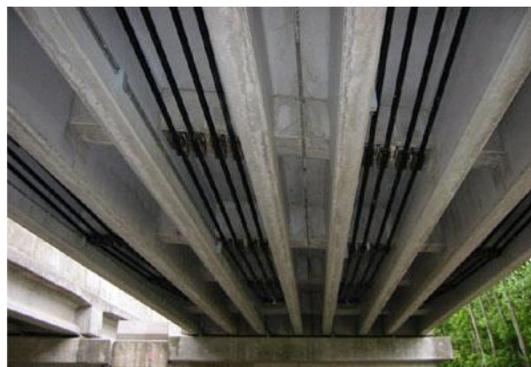
写真-11.7.1 炭素繊維補強材<sup>8)</sup>

一般に建設材料として使用されている炭素繊維は、ポリアクリロニトリル（PAN）を原料とするPAN系と、石炭・石油を原料とするピッチ系に大きく分類される。主にPAN系は高強度でピッチ系は高弾性率の特徴を有する。炭素繊維そのものの引張強度および引張弾性率は非常に高い。写真-11.7.1に炭素繊維補強材の外ケーブルへの適用事例を示す。

- ・ 炭素繊維補強材の引張強さ1400～2500 N/mm<sup>2</sup>程度（一例）。
- ・ 炭素繊維補強材の有効ヤング係数130～170×10<sup>3</sup> N/mm<sup>2</sup>程度（一例）。
- ・ 炭素繊維補強材は導電体で磁気に関しては非磁性体。
- ・ 炭素繊維補強材は耐摩耗性が低いが切削性に優れる。
- ・ 炭素繊維補強材は電波を遮断する。
- ・ 鉄筋と炭素繊維補強材を併用する場合は電食に留意する必要がある。

a) 炭素繊維補強材（CFRPケーブル）

b) 炭素繊維補強材の外ケーブルへの適用

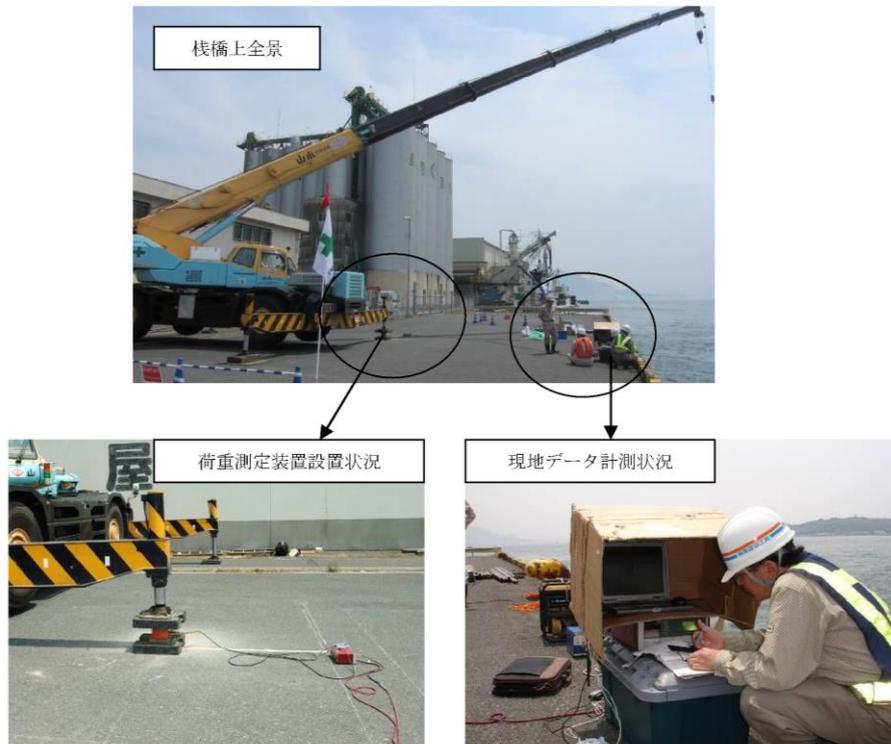
写真-11.7.2 栈橋床版の荷重試験状況<sup>9)</sup>

また、1993年に建設された葛葉岸壁棧橋床版に炭素繊維補強材が適用された。2013年には、この床版の調査および載荷試験等が行われ、健全性・有用性が確認されている。

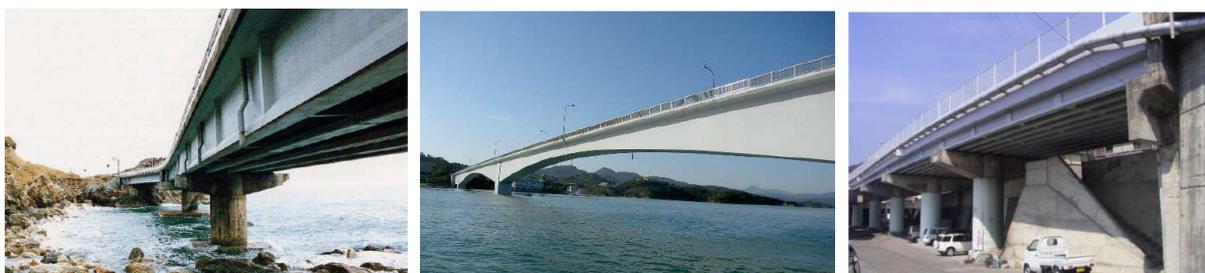
写真-付.1.1 ONR 工法の補修事例

開発以来、道路構造物や港湾構造物の断面修復、表面被覆工法として、570件のPC構造物に適用されました。

a) ポステン PCT 桁橋（新潟県獅子ヶ鼻大橋） b) PC 箱桁橋（熊本県前島橋） c) プレテン PCT 桁橋（高知県岬大橋）

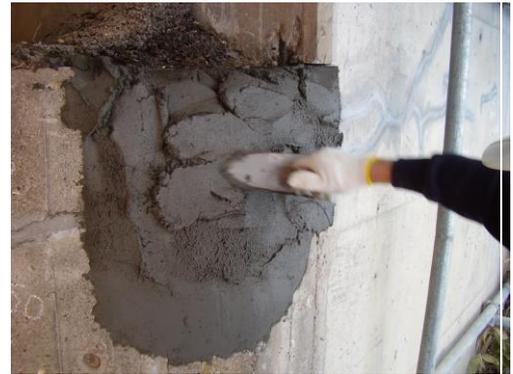
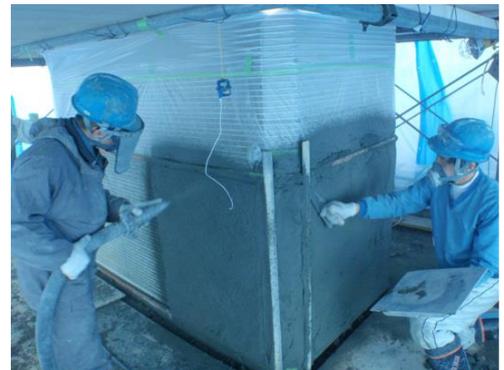
写真-付.2.1 なおしタル工法の補強事例

a) 橋台の断面修復 (コテ塗り工法)

b) 橋脚の耐震補強 (吹付け工法)

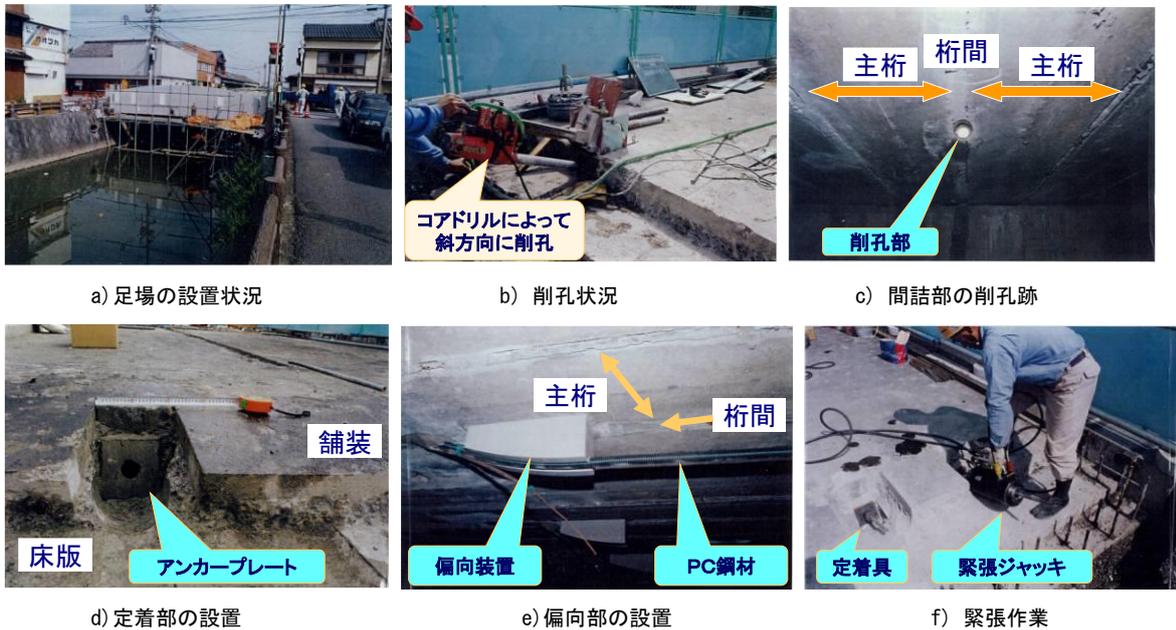
写-付.5.1 OES 工法の施工手順

- ①プレテンション方式床版橋において、外ケーブルによる補強が可能。
- ②既設構造物に直接定着させるので、定着突起が不要。
- ③偏向装置にMCナイロン製品を使用するため、摩擦によるプレストレス損失を低減。
- ④外ケーブルにアフターボンド鋼材を使用するため、防錆が確実。

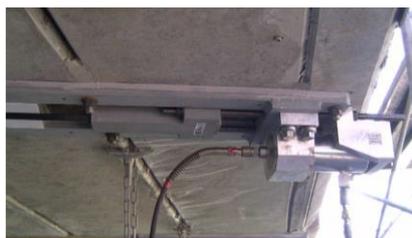
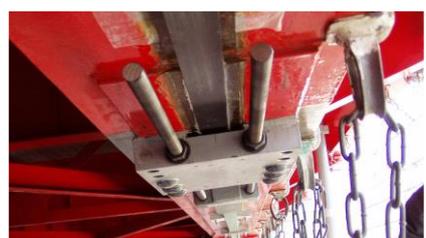
写真-付.6.1 アウトプレート工法の補強事例

b) PC 橋の橋軸直角方向補強

c) 鋼橋の橋軸方向補強

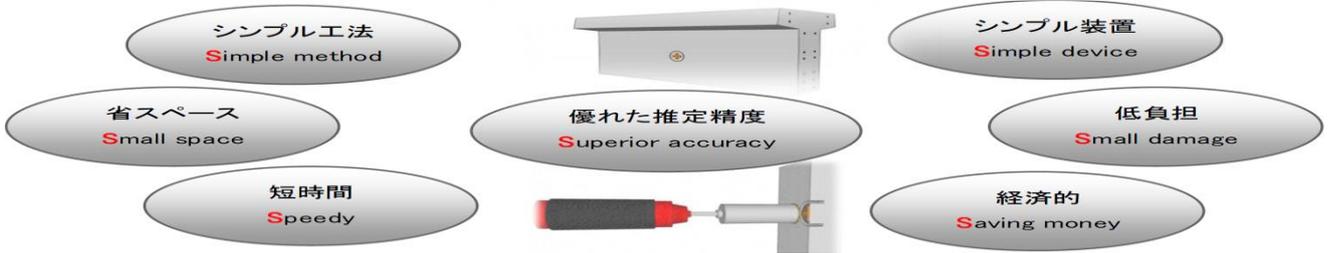
従来法との大きな違いは、プレストレスが作用している方向の解放ひずみと直角方向の解放ひずみの差を利用することで、内部拘束によるひずみ成分の大半を消去し、消去できない成分については当社考案の推定式で消去することができる。

- ① 残存プレストレスを知りたい箇所に2軸のひずみゲージを貼りつける。
- ② コンクリートコアカッターにてコア径の0.36倍の深さに切込みを入れる。
- ③ 切込み時に解放される2方向のひずみを測定し、推定式に代入する。

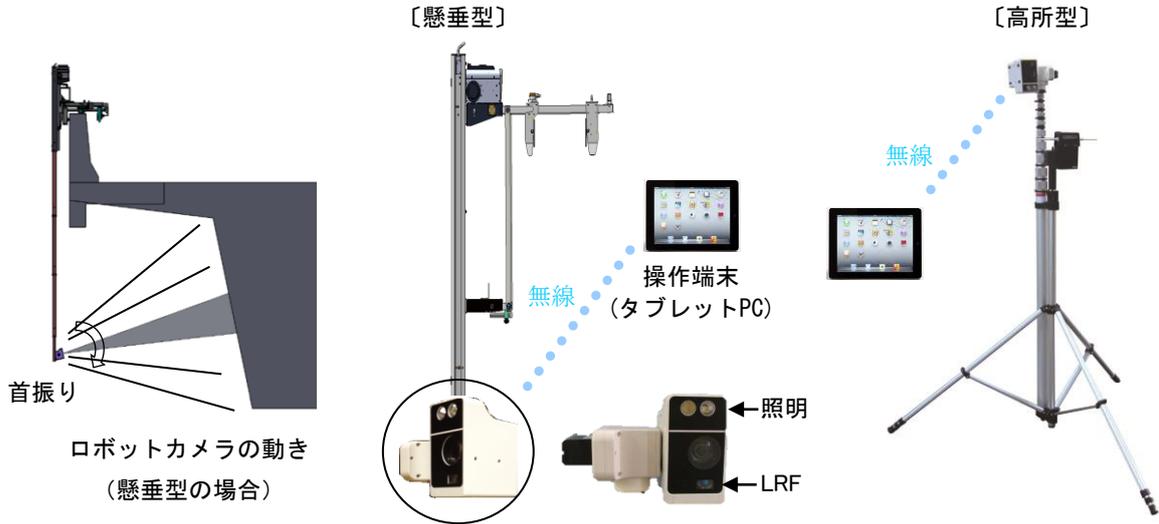
図-付.9.1 橋梁点検ロボットカメラ概要図

ポールユニットは懸垂型と高所型があり、懸垂型は下方に最大6.0m、高所型は上方に最大10.5m伸ばすことが可能である。概要図を図-付.9.1に示す。

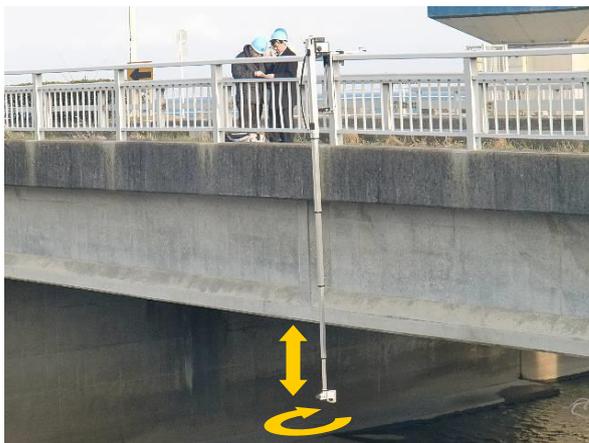
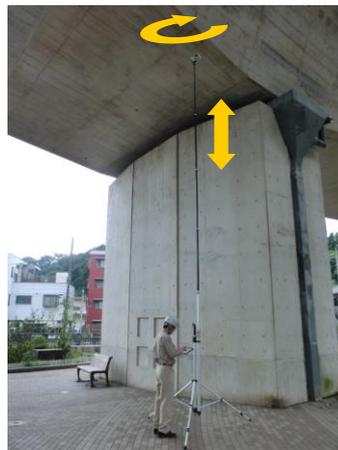
写真-付.9.1 橋梁点検ロボットカメラ適用事例

PC橋の主桁部、支承部の点検調査の適用事例を写真-付.9.1に示す。

a) PC 橋の主桁部の点検調査状況

b) PC 橋の支承部の点検調査状況

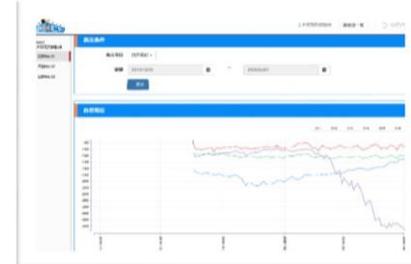
図-付. 10.3 鋼材自然電位の測定例

Ipadによる電位グラフの閲覧

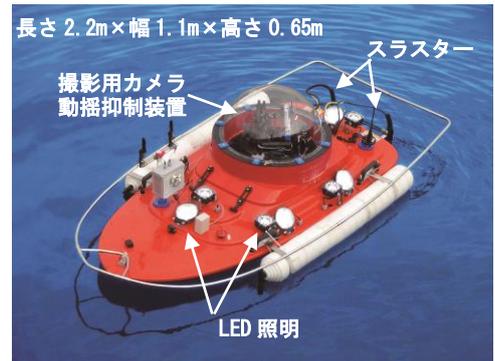
写真-付. 11. 1 i-Boat (1号機)の概要

点検・診断する手順を図-付. 11. 1 の①～⑥に示す。①のように操船者はボートおよびカメラのコントローラを持って栈橋上にとどまり、リアルタイムで画像を見ながら無線により i-Boat を操作する（図-付. 11. 2）。i-Boat には動揺抑制装置を備えたカメラが搭載され、波浪の影響を低減しながら構造物の画像を大量に効率的に撮影できる（図-付. 11. 1 の②）。

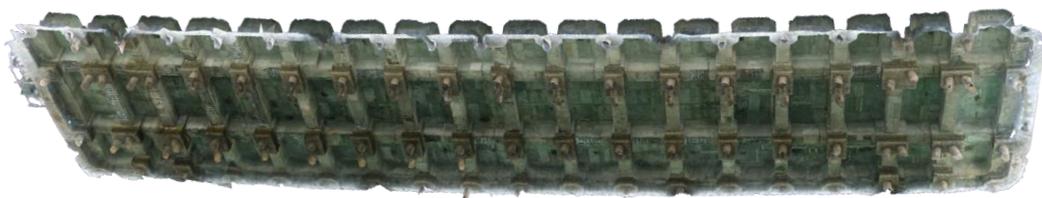
図-付. 11. 3 栈橋の 3D モデル事例

図-付. 11. 1 の③～⑥に示すように、現場で撮影した大量の画像を用いて栈橋下面全体を自動で 3D モデル化し、ひび割れや剥落等の劣化箇所を 3D モデル内に示すとともに、自動かつ客観的な劣化度判定を行う。さらに、これらの点検情報を 3D モデル(BIM/CIM)で表示することで、容易に確認・管理できるシステムを備え、劣化状態を一元管理することで、構造物の経年変化を容易に把握できる。

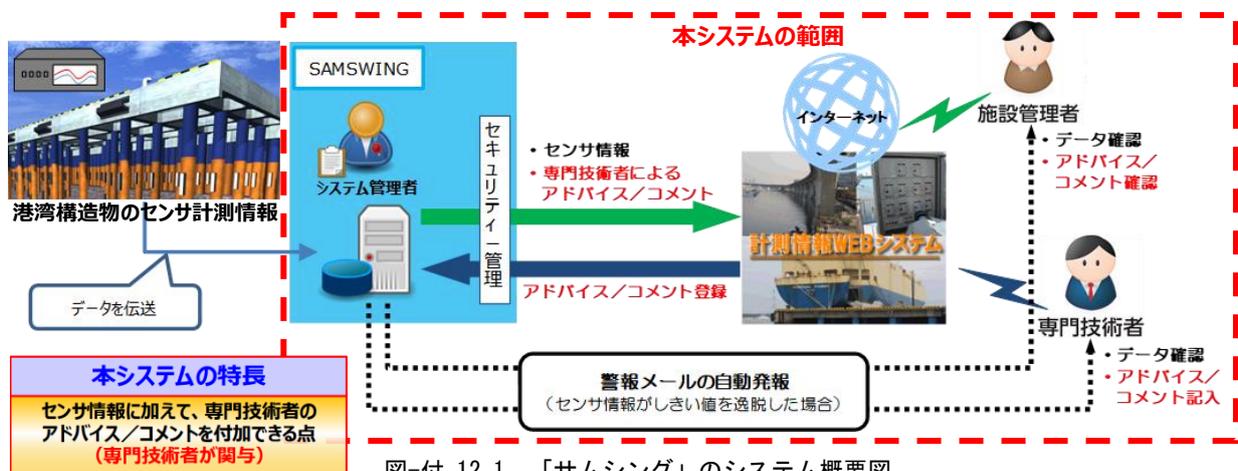
図-付.12.1 「サムシング」のシステム概要図

- ① 現状および過去に取得したセンサ情報と専門技術者のコメントをいつでも閲覧可能である。
- ② センサ情報がしきい値を逸脱した場合に、施設管理者および専門技術者宛に自動で警報メールを発報する。
- ③ センサ情報に対する専門技術者の判定結果および、その対処方法に対するコメントをWEB画面上に表示する。
