# **Large-Scale Experiment on the Destruction and Deformation of Joints of a Leaning Revetment Caused by Impact Wave Pressure**

# もたれ式護岸の打継ぎ部における衝撃砕波圧による破壊・変形 に関する大規模実験

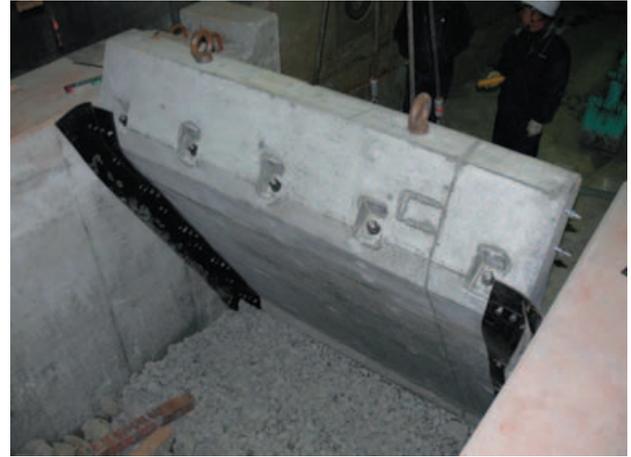
写真-2.1 実験模型設置状況 (写真中央は連結ボルト)

実験断面を図-1.1 および図-2.2 に示す. 造波板から見て 1/30 勾配の斜面部 12.8m と水平部 9m からなる地形を設け, 砕石による基礎マウンドの上に図-2.1 に示す実験模型を設置した. また, 実験模型背後は砕石にて裏込部を設けた. 実験模型の設置状況を写真-2.1~写真-2.3 に示す.

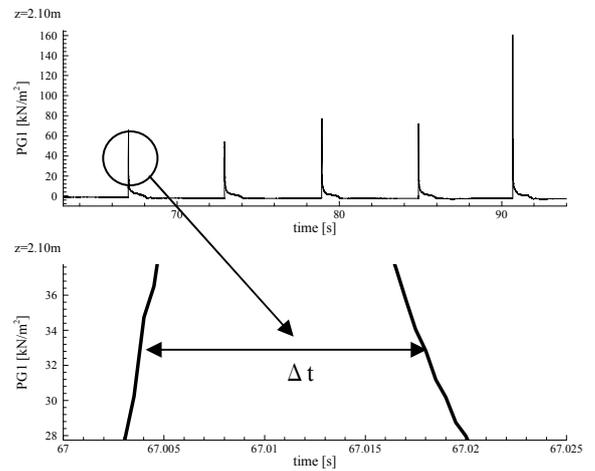
図-2.6 PG1の時系列の拡大( $h=3.14\text{m}, T=6\text{s}, H=0.9\text{m}$ )

波圧測定実験の結果、水深 $h=2.93\text{m}$ 、周期 $T=6\text{s}$ 、波高 $H=0.7\sim 0.9\text{m}$ および水深 $h=3.14\text{m}$ 、周期 $T=6\text{s}$ 、波高 $H=0.9\sim 1.1\text{m}$ のケースにおいて、波返し部に設置した波圧計より衝撃碎波圧の発生が確認された。波圧の時系列を図-2.4～図-2.13示す。最大波圧 $P_{\text{max}}$ の1/2の波圧が作用している時間帯を作用時間 $\Delta t$ として見てみる。水深 $h=3.14\text{m}$ 、周期 $T=6\text{s}$ 、波高 $H=1.1\text{m}$ においては、PG1での作用時間は約0.0153秒、PG2での作用時間は約0.005秒であり、衝撃碎波圧の作用時間が極めて短いことがわかる。他のケースにおいても同様であった。これらについて、作用時間 $\Delta t$ と波高 $H$ の関係を整理したものを図-2.14～図-2.15に示す。波高が大きくなるにつれて作用時間は短くなることが確認された。

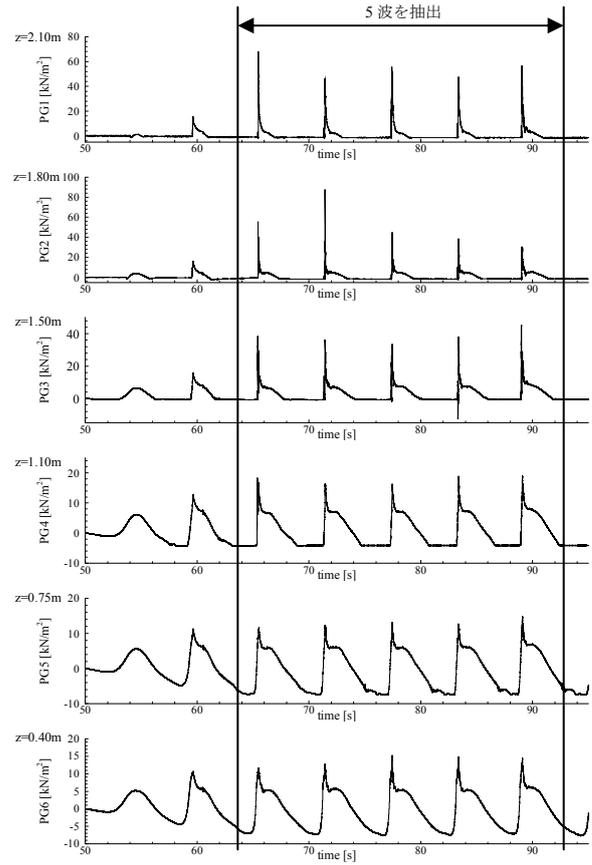
図-2.16 波圧の時系列

(水深 h=3.14m, 周期 T=6 秒, 波高 H=1.1m)

せん断力と引張力の計算に用いる波圧は、波圧測定実験において波返し部に最も大きい波圧が測定された水深 h=3.14m, 周期 T=6秒, 波高 H=1.1m のケースとし、図-2.16 に示すように、安定した波圧が生じている5波における最大波圧の平均値とした。表-2.2に最大波圧の平均値を、図-2.17に最大波圧の鉛直分布を示す。なお、高さ2.30m と高さ0.00mでは、波圧の計測を行っていないため、高さ2.30mについては、高さ2.10と高さ1.80mによる直線補間、高さ0.0mについては、高さ0.75mと高さ0.40mによる直線補間としている。

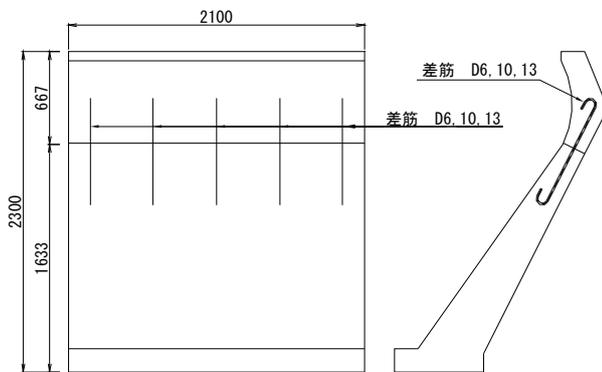
図-2.19 破壊変形実験模型 (単位: mm)

図-2.19 に示すように、打継ぎ部の差筋径が D6, D10, D13 と異なる実験模型を製作した。製作にあたっては、打継ぎ部を現地のもたれ式護岸と同じ状況にするために、本体部のコンクリート打設と波返し部のコンクリート打設を分けて行った。コンクリートの品質については、表-2.8 に示す。

実験は、大規模波動地盤総合水路を用いて行った。実験模型は、図-2.19 に示す打継ぎ部の強度が異なる模型を用いており、実験断面は、図-2.2 に示す波圧測定実験と同じである。計測機器についても、波圧測定実験と同じ位置に設置しており、図-3.1~図-3.2 に示すとおりコンクリートの打継ぎ部の表裏にはひずみゲージを取り付けている。データのサンプリング周波数は、2000Hzとした。また、越波による実験模型背後の裏込部の洗掘状況を把握するために、実験前後に裏込部天端高の計測を行った。計測地点を図-3.3に示す。

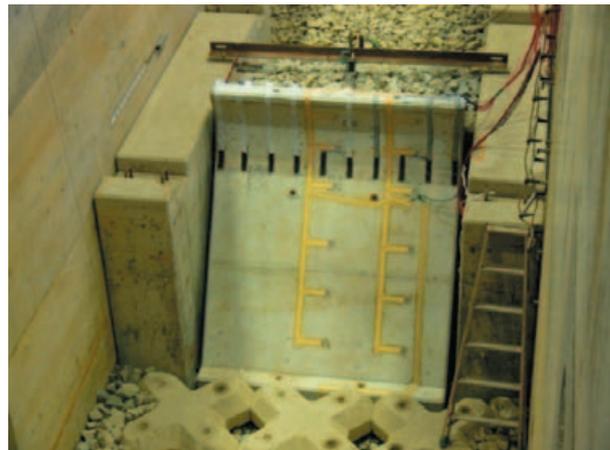
写真-3.1 実験模型設置状況 (正面)

実験ケースを表-3.1に示す。対象波は規則波であり、1分間作用させた。実験では、波高の小さい0.5m, 0.7m, 0.9m, 1.1mの順に行った。写真-3.1~写真-3.2に実験模型の設置状況を示す。

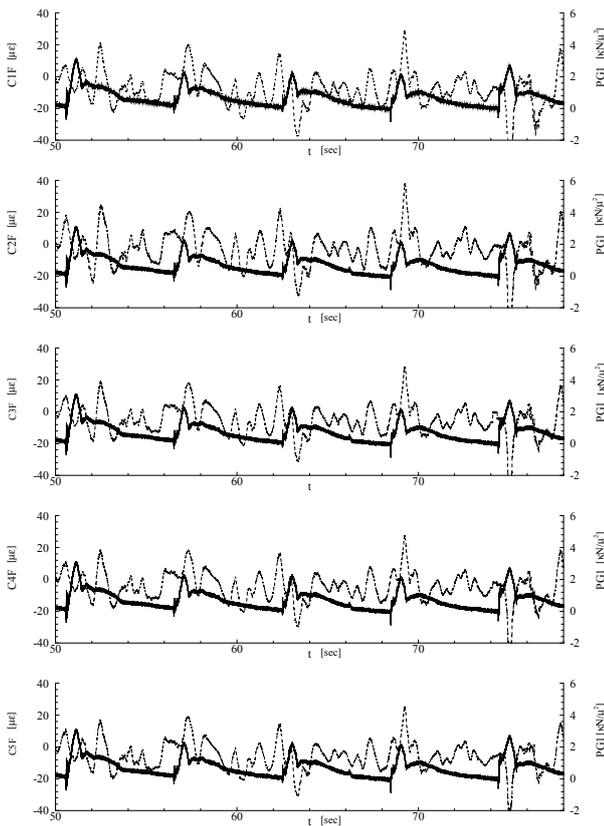
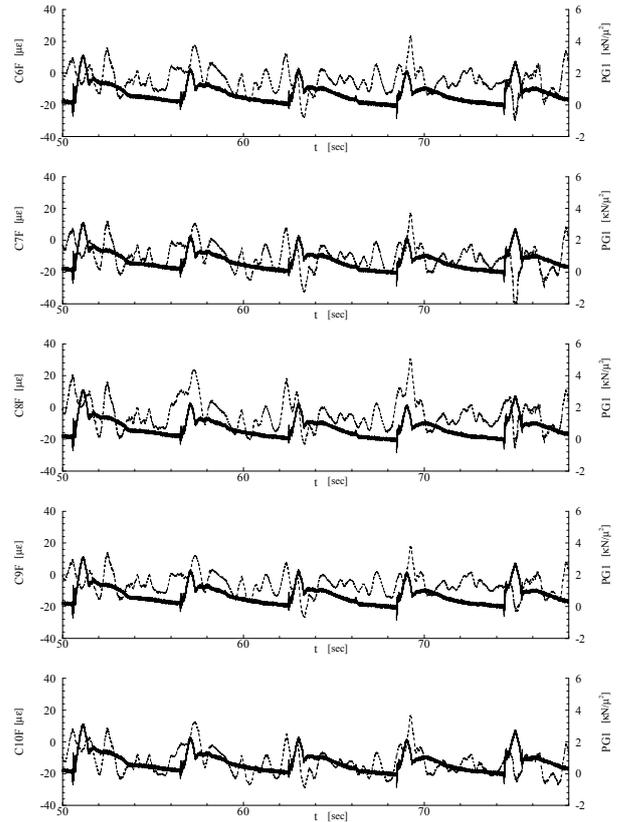
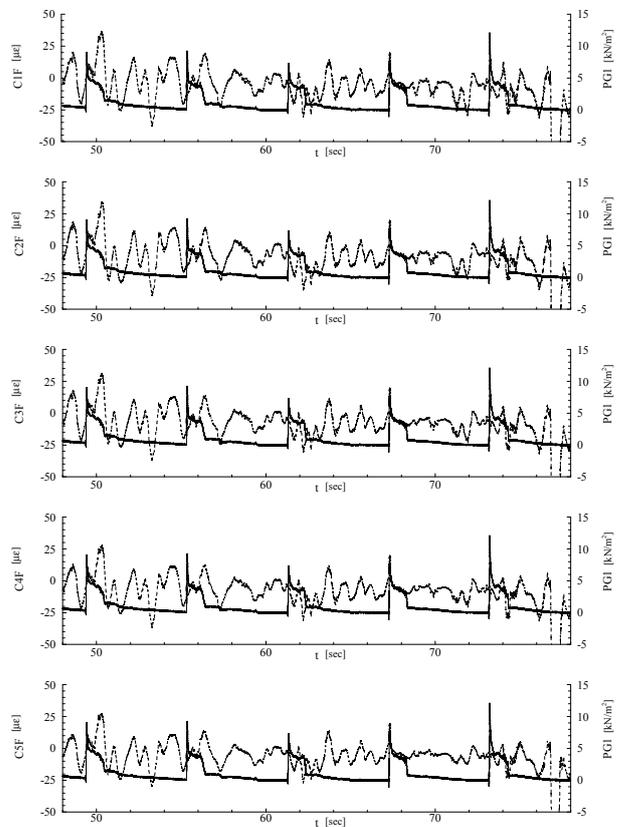
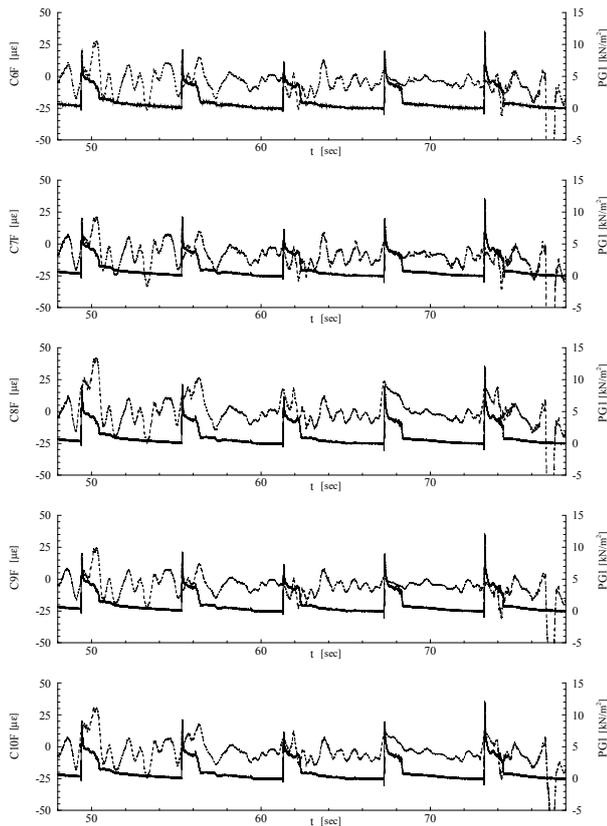
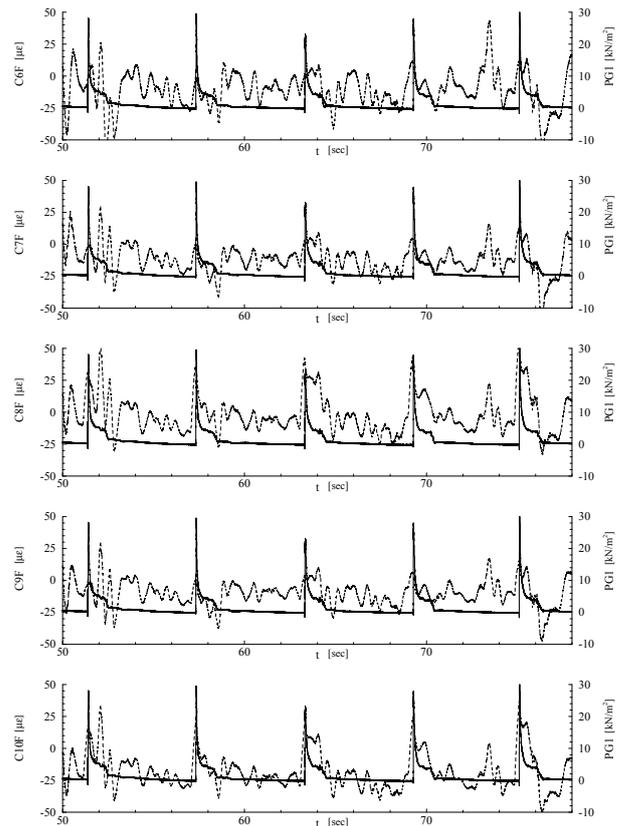
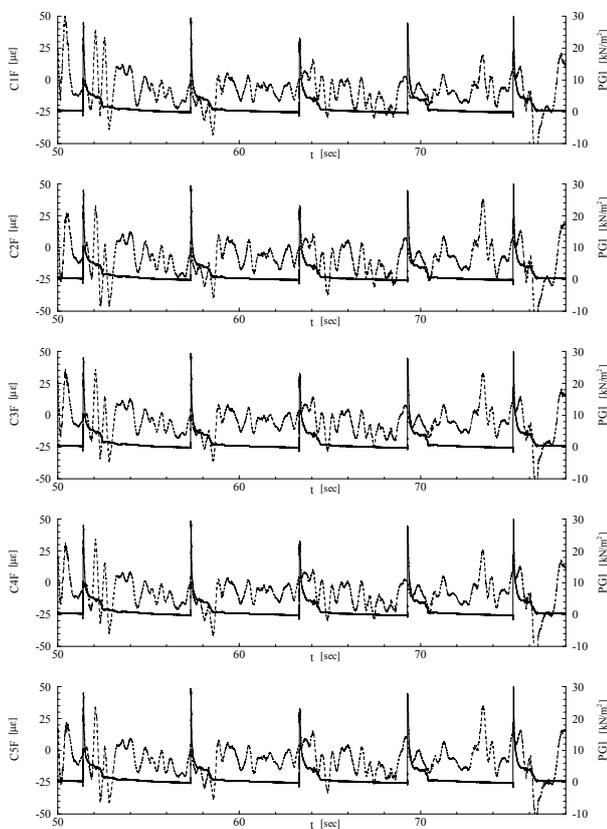
波高0.5m, 0.7m, 0.9mにおける波圧計PG1と打継ぎ部表面ひずみ量の時系列データを図-3.4~図-3.9に示す。波高0.5mでは、波圧が作用している状況においてもひずみ量に大きな変化は見られなかった。波高0.7mと0.9mでは、波高0.5mに比べ波圧が大きく衝撃砕波圧も発生していた。波高0.5mと同様にひずみ量に大きな変化は見られなかったものの、波圧の作用と同調するように引張方向に反応(ひずみゲージの伸び方向でプラス方向に反応)してお

り、波返し部が岸沖方向にわずかに動いていたと思われる。

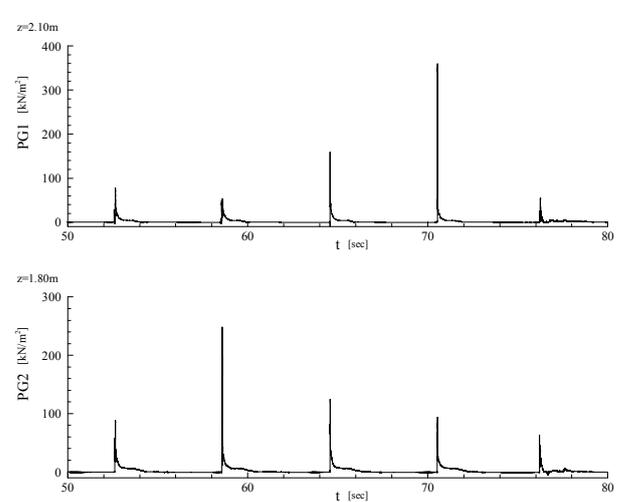
図-3.10 波高 1.1m での波圧計 PG1 と PG2 の時系列

波高1.1mでは、差筋が破断して波返し部が分離した。  
**写真-3.3**～**写真-3.6**に実験の様子を時系列に示す。1～3波目では打継ぎ部に変化は見られなかったが、4波目が波返し部に激しく衝突したことで、打継ぎ部にひび割れが発生し（**写真-3.5**）、5波目で波返し部が分離した（**写真-3.6**）。波圧計PG1およびPG2の時系列を図-3.10に、波圧計PG1と打継ぎ部表面ひずみ量の時系列を図-3.11～図-3.12に示す。この図から、波が作用する毎にひずみ量が増えていることが分かる。これにより、繰り返し波が作用したことで、徐々に打継ぎ部が引張の力を受けており（ひずみゲージでは伸び方向のためプラス方向に反応）、最終的にひび割れまで進行したと推測される。  
**写真-3.7**～**写真-3.9**は、実験後に撮影した打継ぎ部の状況である。打継ぎ部の分離は差筋が破断したことが原因であることが分かる。

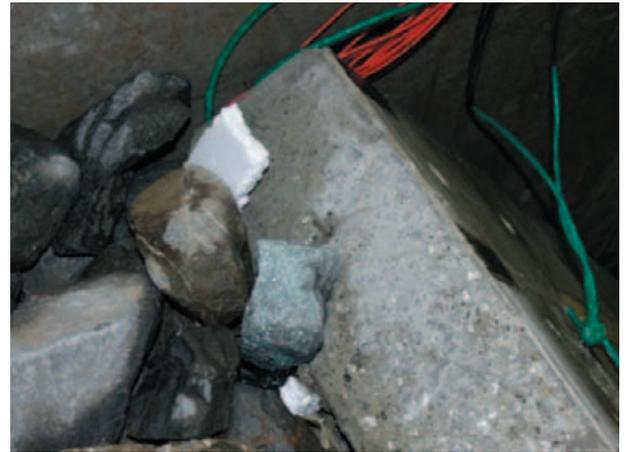
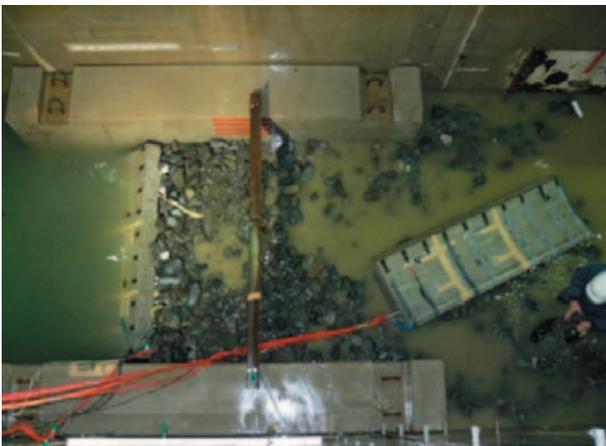
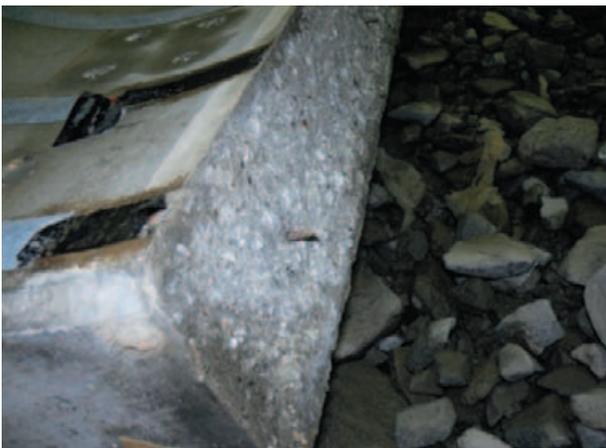
写真-3.9 打継ぎ部の差筋の破断状況(本体部)

写真-3.7 実験後の模型上面から見た様子

写真-3.8 打継ぎ部の差筋の破断状況(波返し部)

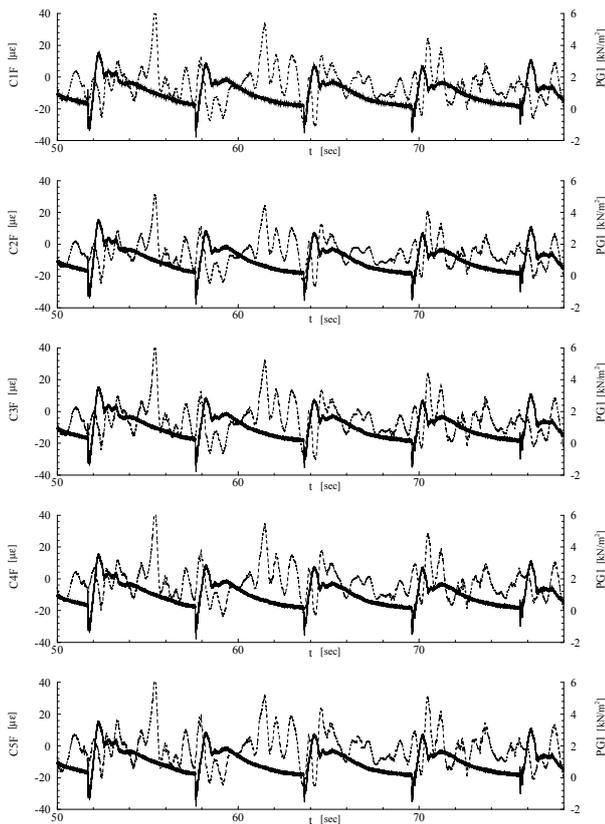
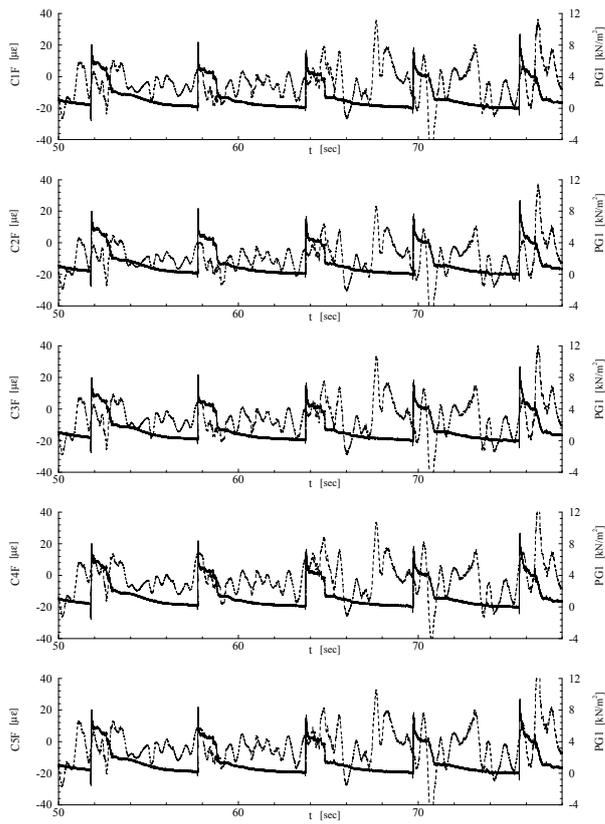
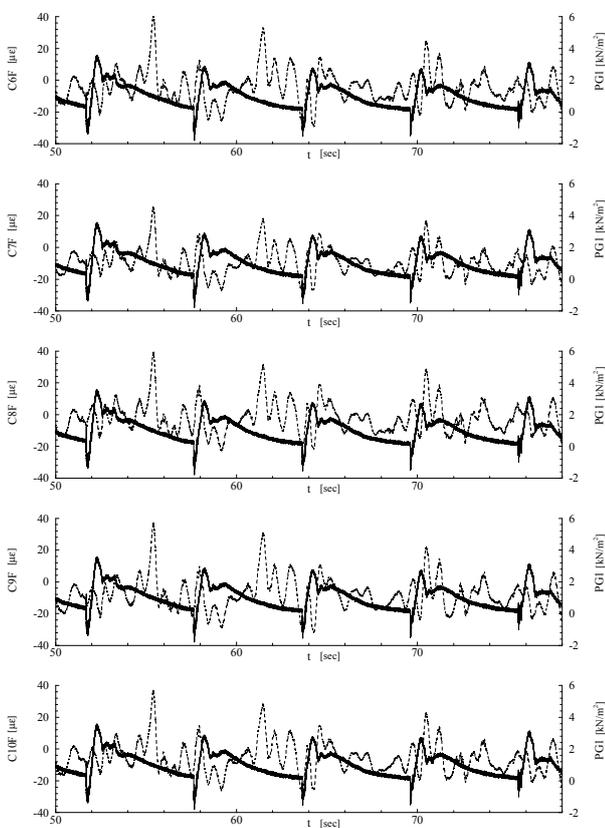
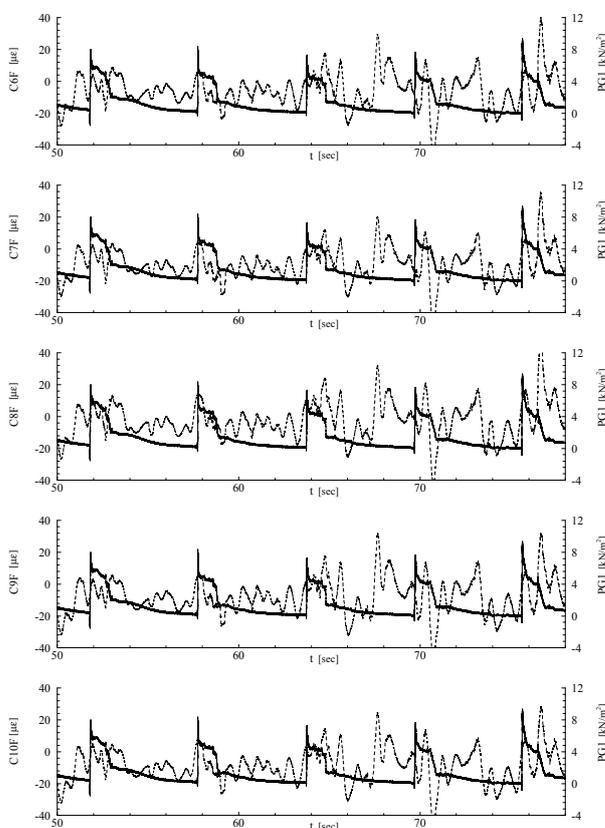
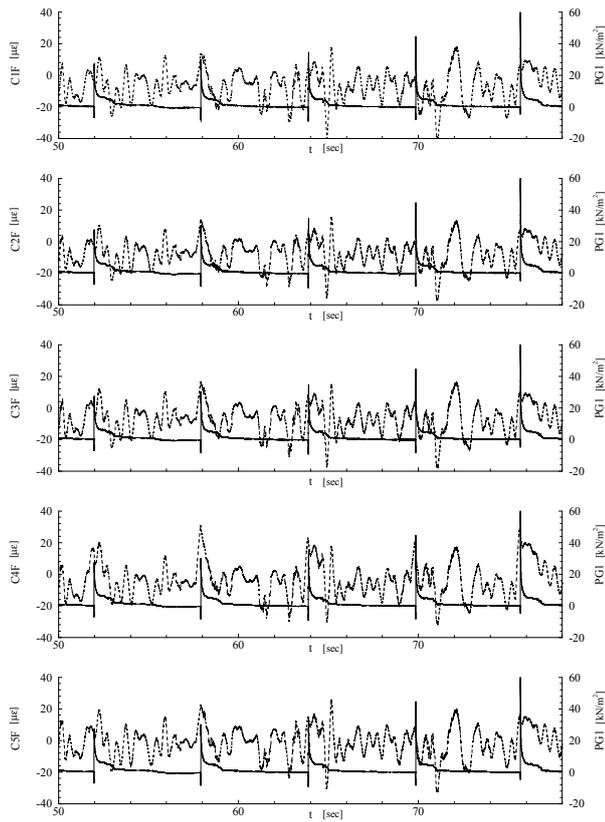
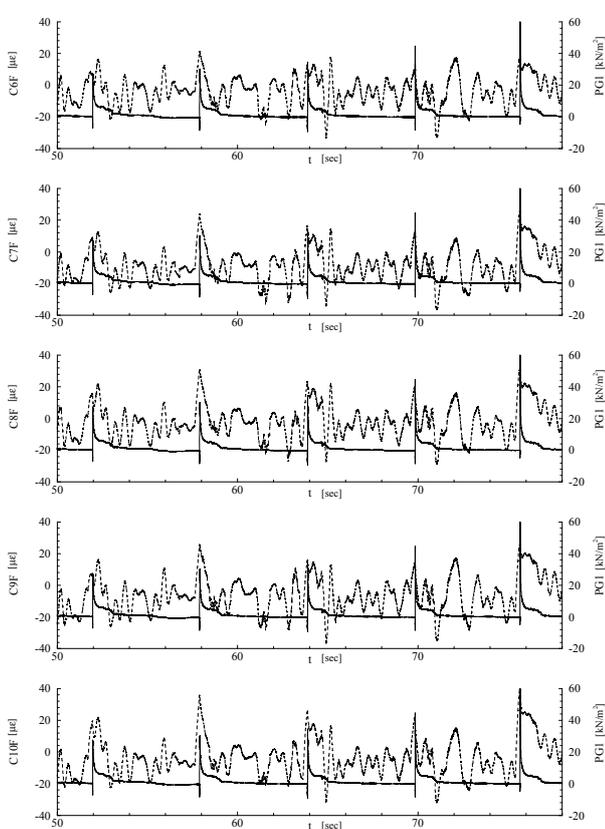
波高0.5m, 0.7m, 0.9mにおける波圧計PG1と打継ぎ部表面ひずみ量の時系列データを図-3.13～図-3.18に示す。ケースD6-5の実験と同様に、波高0.5mでは、波圧が作用している状況においてもひずみ量に大きな変化は見られず、波高0.7mと0.9mでは、波圧と同調してひずみゲージがプラス方向に反応しており、衝撃砕波圧も見られた。

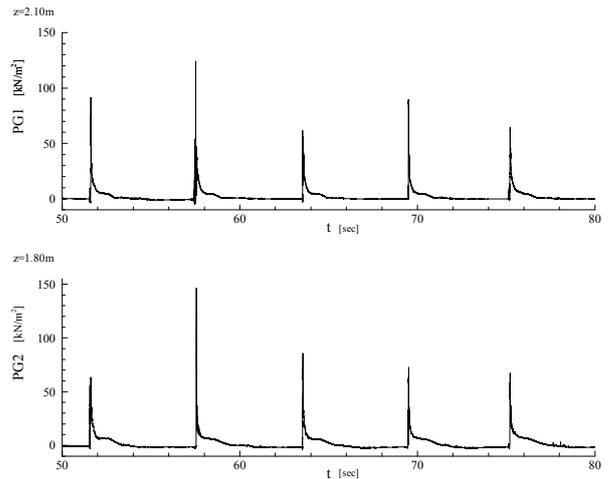
図-3.19 波高1.1mでの波圧計PG1とPG2の時系列

波高1.1mでは、打継ぎ部に幅約20mmのひび割れが発生した。波圧計PG1およびPG2の時系列を図-3.19に、波圧計PG1と打継ぎ部表面ひずみ量の時系列を図-3.20～図-3.21に示す。この図から、1波目の作用でひずみゲージが切れてレンジオーバーとなっており、ひび割れが発生していたと思われる。実験後の状況を写真-3.10～写真-3.11に示す。ひび割れた部分より差筋を目視観察したところ、差筋は破断していなかった。また、実験模型背後の打継ぎ部にはひび割れは見られなかった。

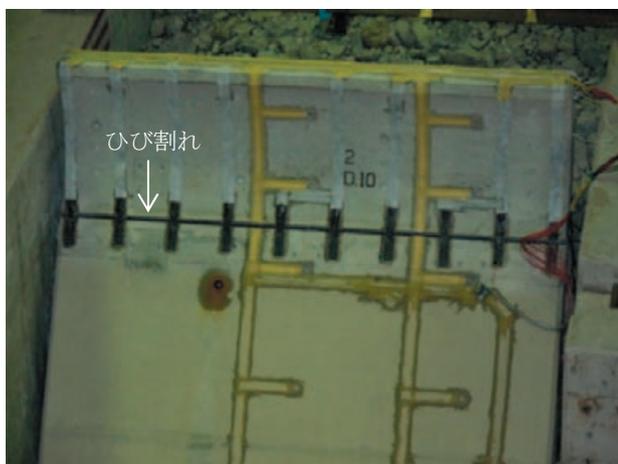
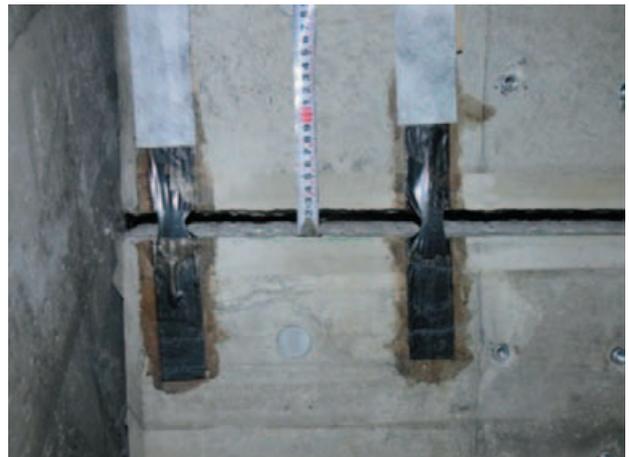
写真-3.10 ケース D10-5 実験後の打継ぎ部の状況

写真-3.11 ケース D10-5 実験後の打継ぎ部のひび割れ

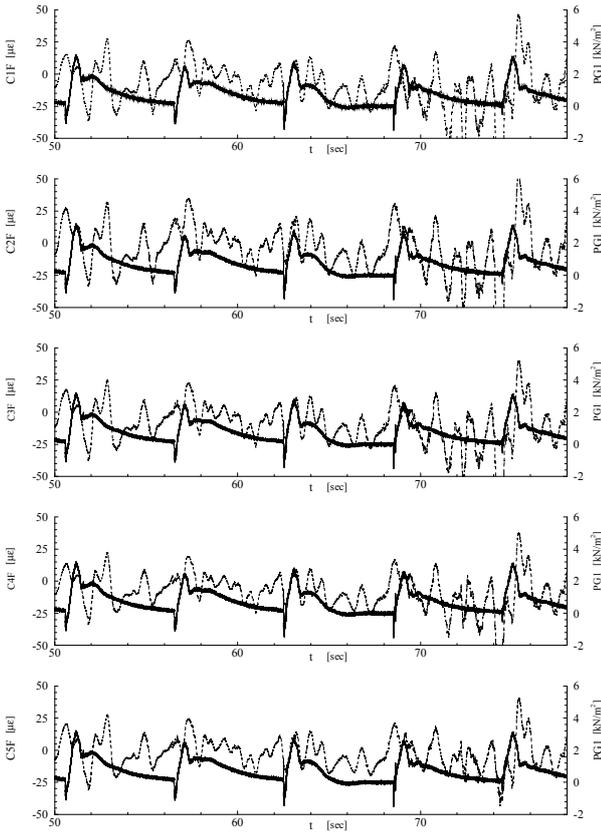
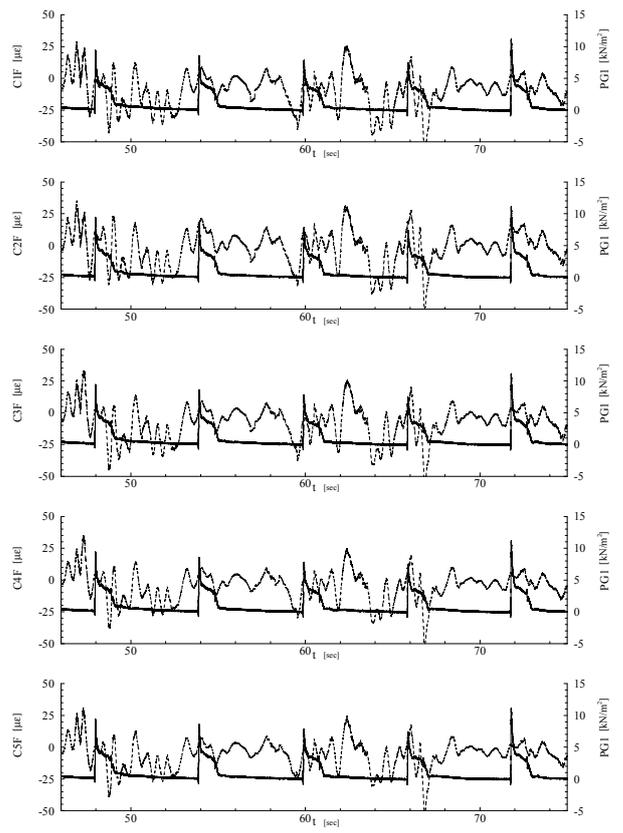
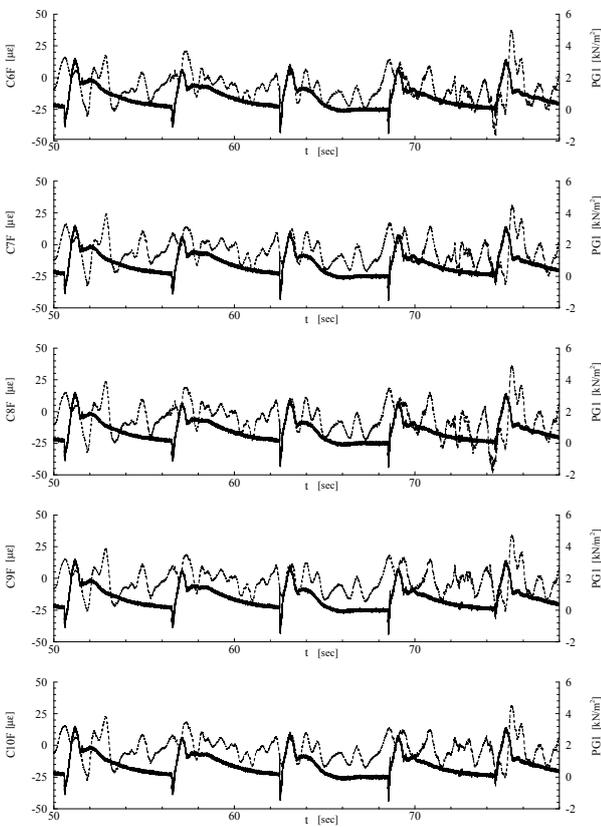
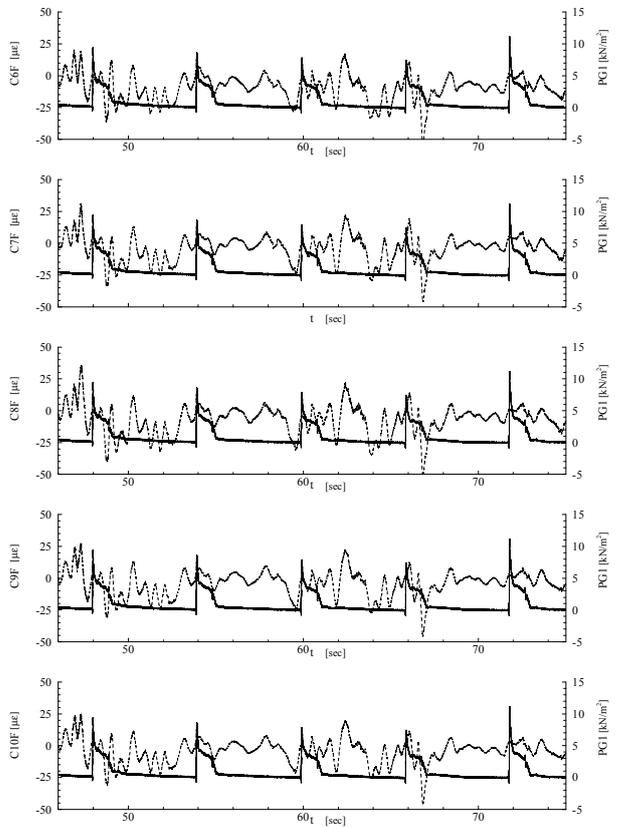
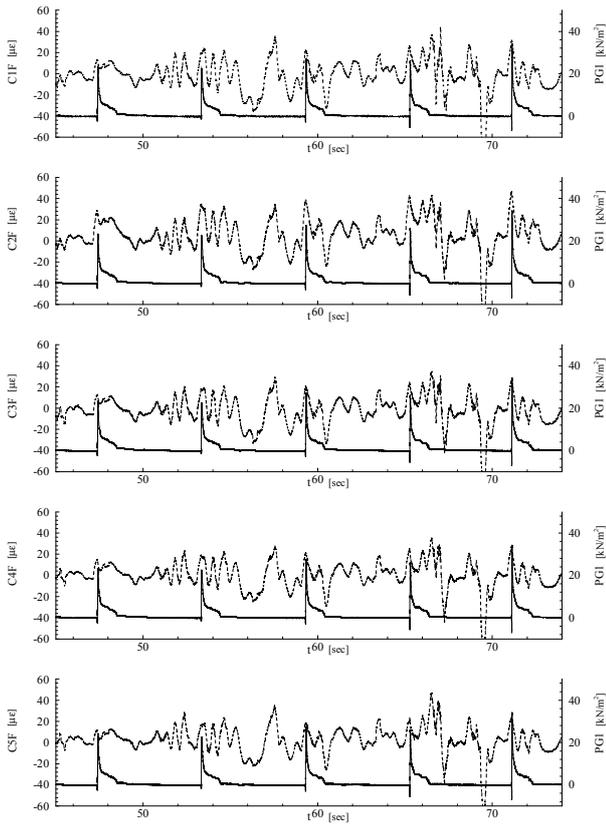
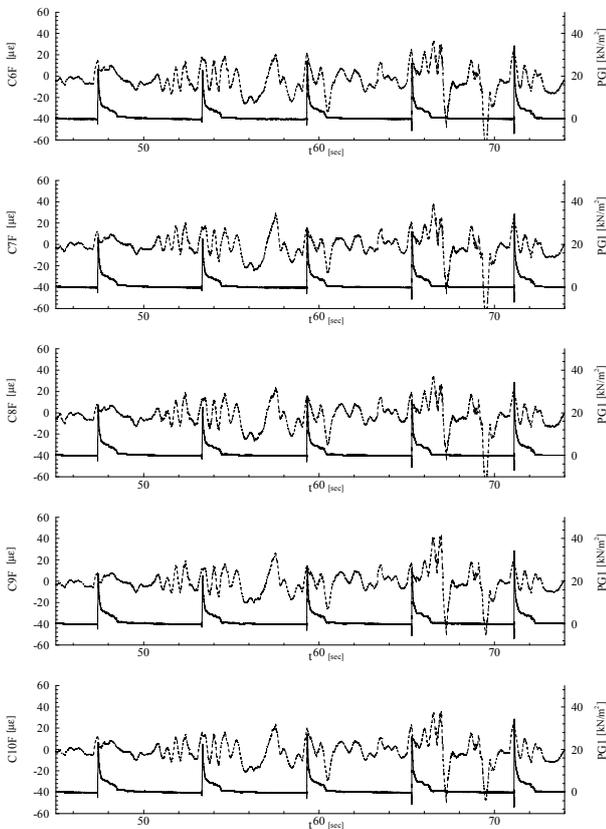
波高0.5m, 0.7m, 0.9mにおける波圧計PG1と打継ぎ部表面ひずみ量の時系列データを図-3.22～図-3.27に示す。ケースD6-5およびケースD10-5の実験と同様に波高0.5mでは、波圧が作用している状況においてもひずみ量に大きな変化は見られず、波高0.7mと0.9mでは、波圧と同調するようにプラス方向に反応しており、衝撃砕波圧も見られた。

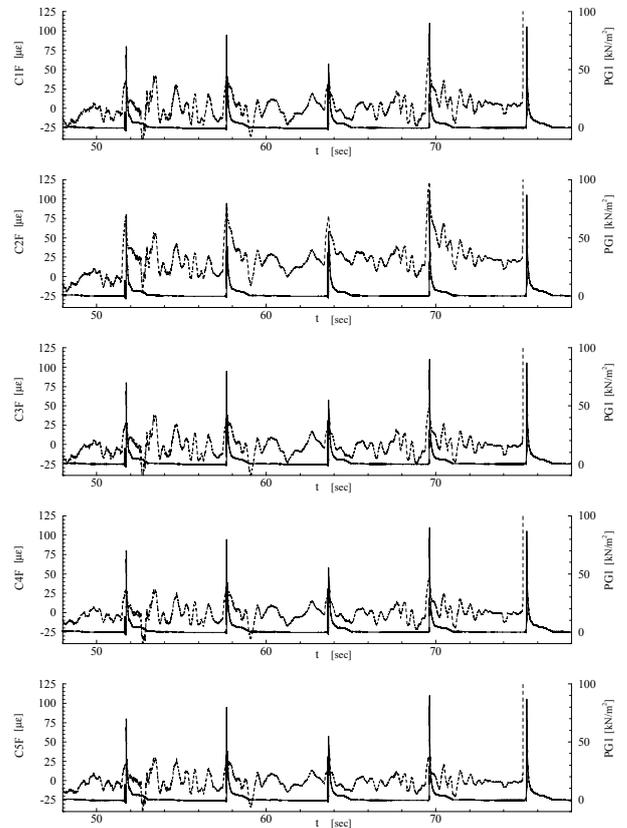
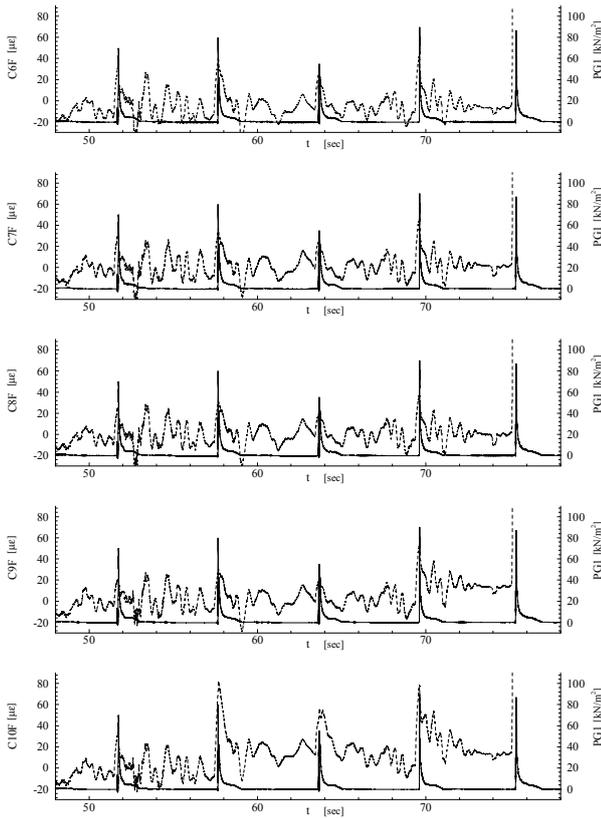
波高1.1mでは、打継ぎ部には幅約1mmのひび割れが発生していた。波圧計PG1およびPG2の時系列を図-3.28に、波圧計および打継ぎ部表面のひずみゲージの時系列を図-3.29～図-3.30に示す。波圧とひずみ量の時系列から、ケースD6-5と同様に、波が作用する毎にひずみ量が増えており、繰り返し波が作用したことで、ひび割れまで進展したと推測される。実験後の状況を写真-3.12～写真-3.13に示す。なお、差筋の状況については、ひび割れ幅が小さく確認することができなかった。また、実験模型背後の打継ぎ部にはひび割れは見られなかった。

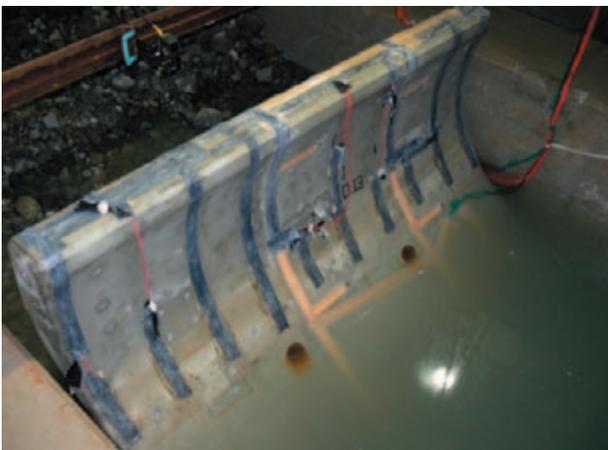
写真-3.12 ケース D13-5 実験後の打継ぎ部の状況

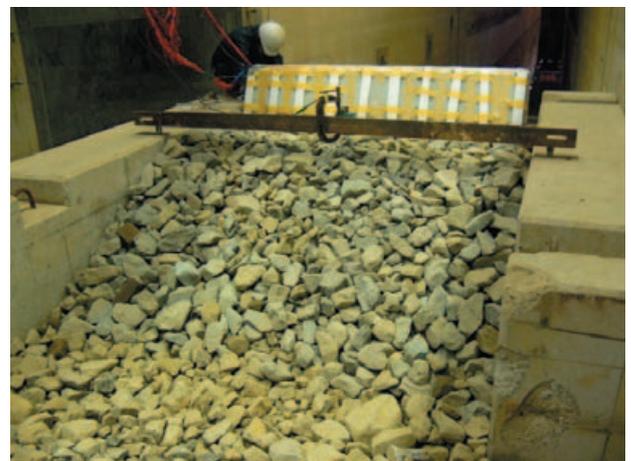
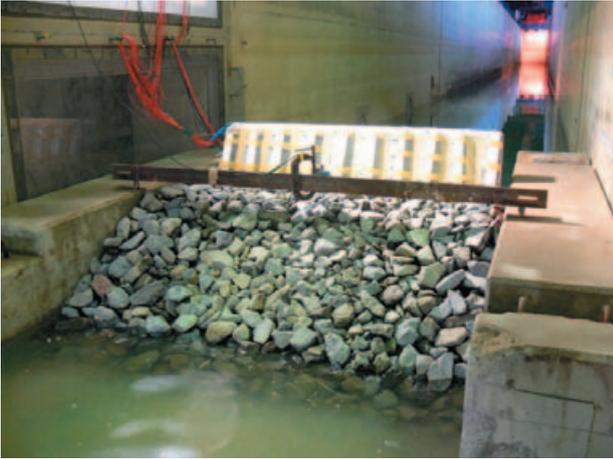
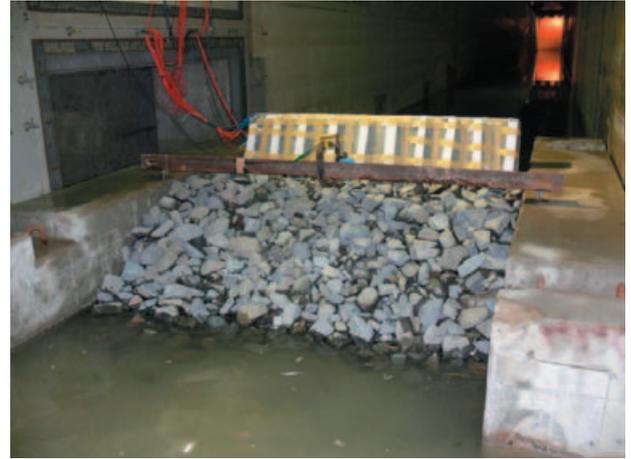
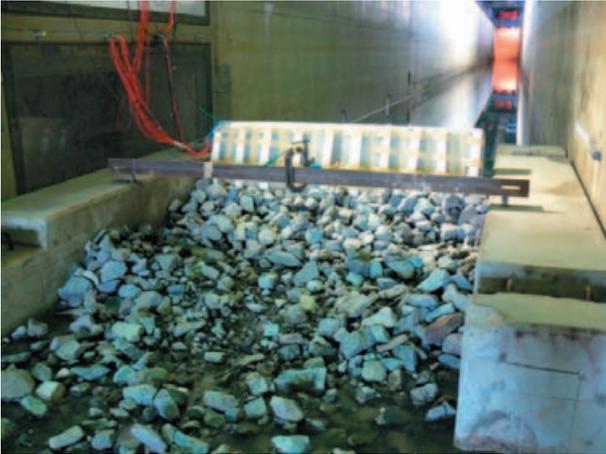
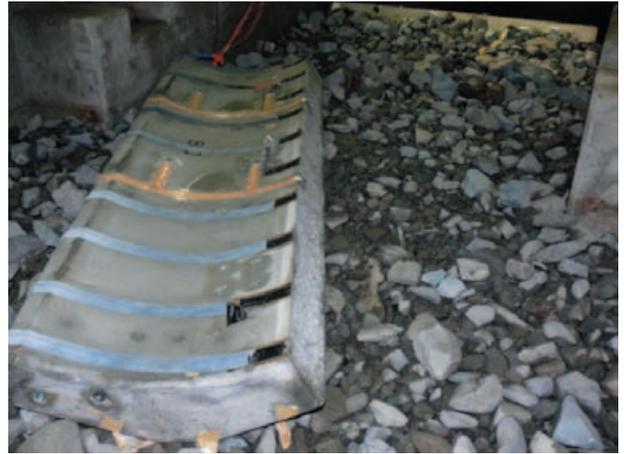
実験前およびそれぞれの実験後の裏込部の様子を写真-3.14～写真-3.18に示す。実験は、波高0.5m, 0.7m, 0.9m, 1.1mと波高が小さい順に行っており、それぞれの実験は裏込部の整形は行わずに連続で行っている。

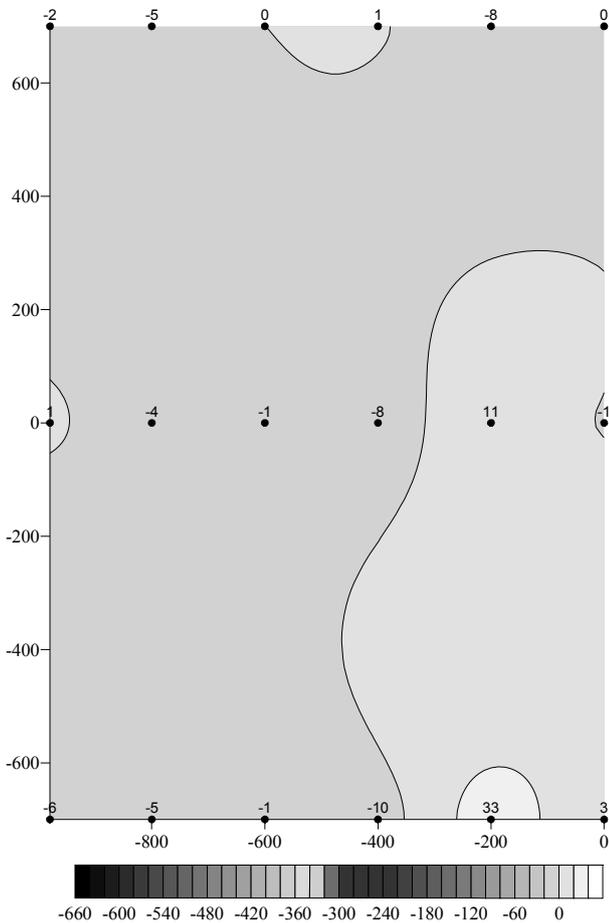
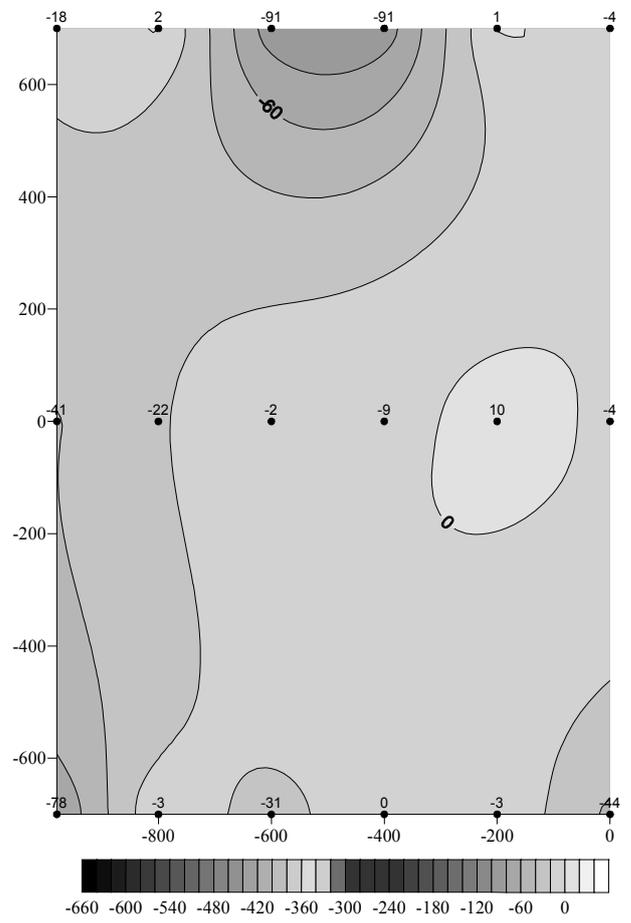
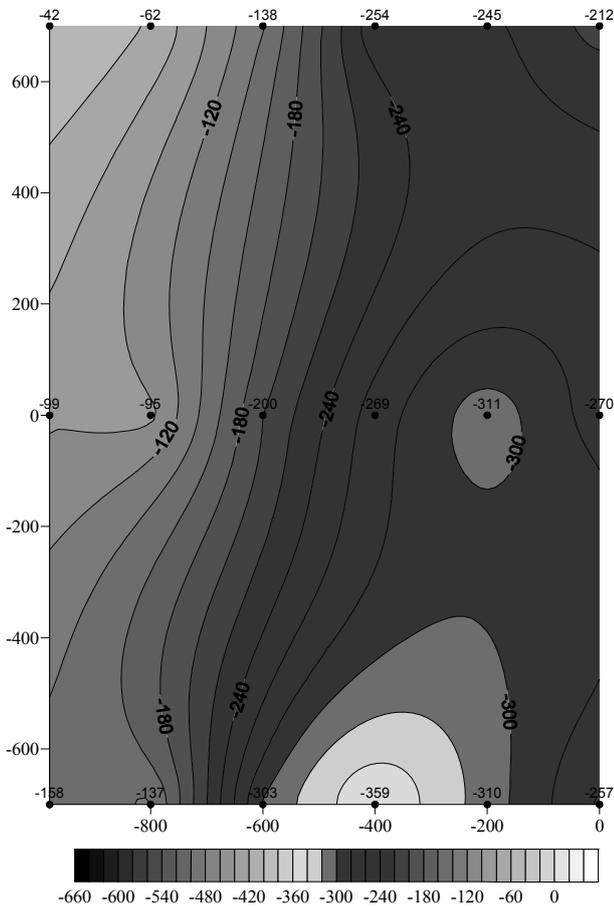
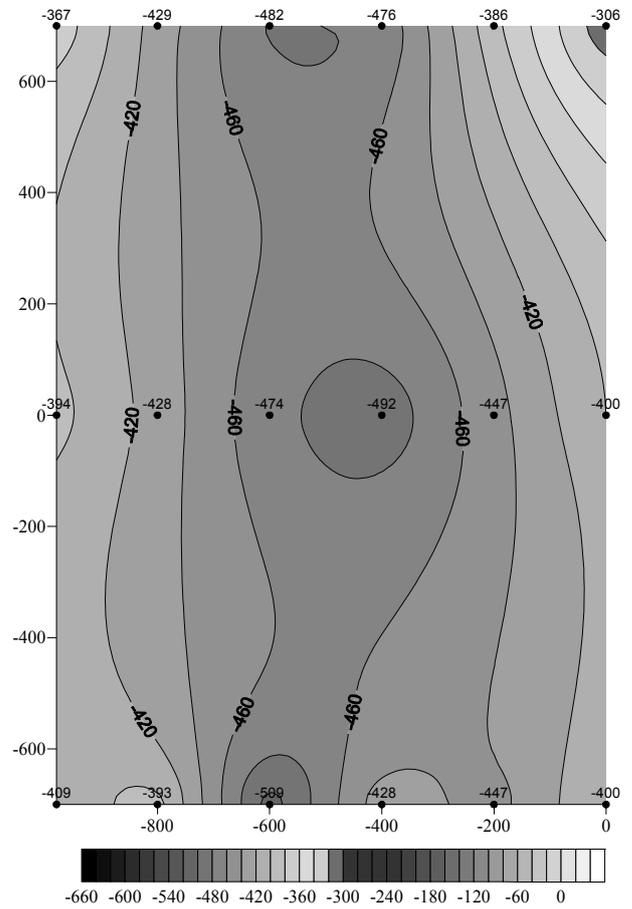
各実験後における洗掘状況を図-3.31～図-3.34に示す。計測地点は図-3.3のとおりであり、図の左端は波返し部背後、右端は天端法肩である。洗掘量は、初期状態の地盤高を基準とした実験後の地盤高との差であるため、マイナスの値は洗掘を表している。なお、波高1.1mについては、波返し部が分離し裏込部に飛ばされたため、撤去後に計測を行った。

洗掘状況については、先に述べたように整形せずに連続で実験を行ったため、異なる波高における洗掘量の比較を定量的には行えないものの、図からは、波高が大きくなるにつれて、洗掘する範囲および量は大きくなっていることが分かる。

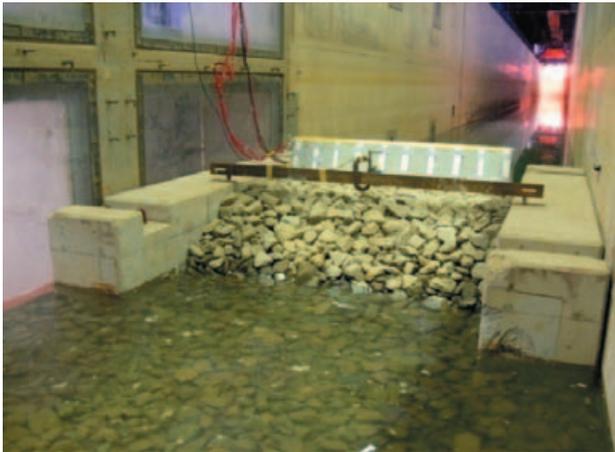
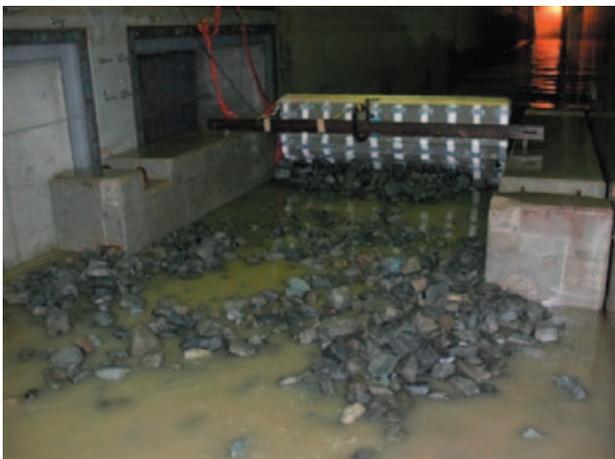
実験前後の裏込部の様子を写真-3.19～写真-3.20に示す。実験は、ケースD6-5と同じ順で行っており、それぞれの実験は裏込部の整形は行わずに連続で行っている。

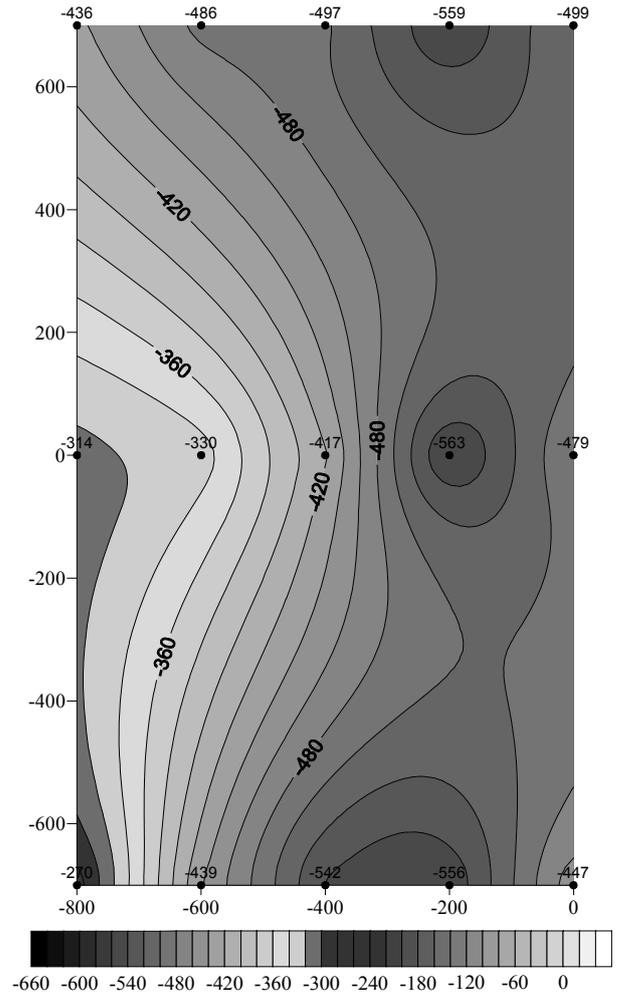
図-3.35 波高1.1m作用後の裏込部の洗掘量 (単位: mm)

実験後における裏込部天端の洗掘状況を図-3.35に示す。図の左端は波返し部背後、右端は天端法肩である。計測結果は、実験開始前と波高1.1mの実験後における差である。図より、波返し部の背後に比べ、法肩部分に近い場所の洗掘が大きかったことが分かる。

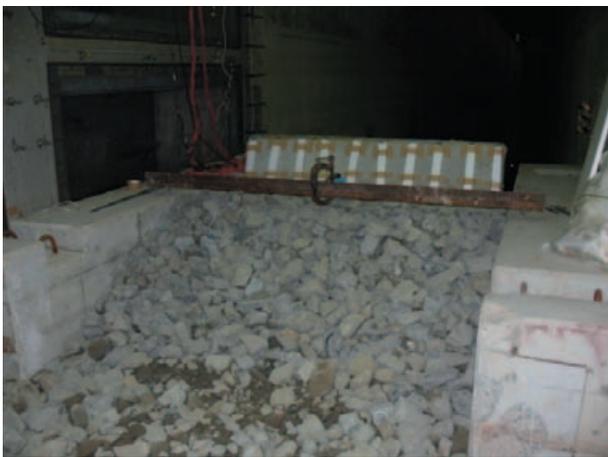
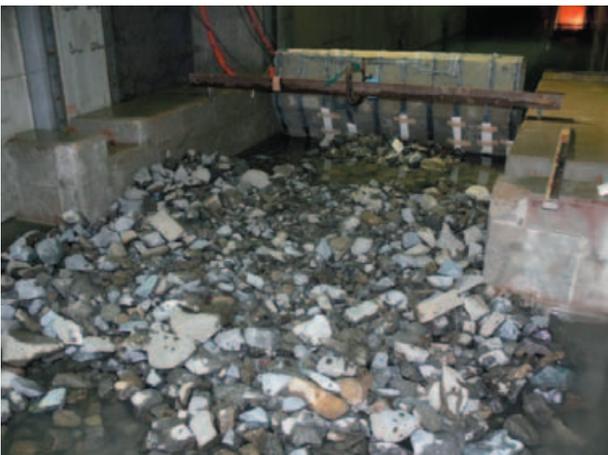
実験前後の裏込部の様子を写真-3.21～写真-3.22に示す。実験は、ケースD6-5やケースD10-5と同様に波高が小さい順に行ったが、波高1.1mの実験までの間に、波高0.5mを2回、0.7mを2回、0.9mを3回ずつ行っており、それぞれの実験においては裏込部の整形は行わずに連続で行っている。

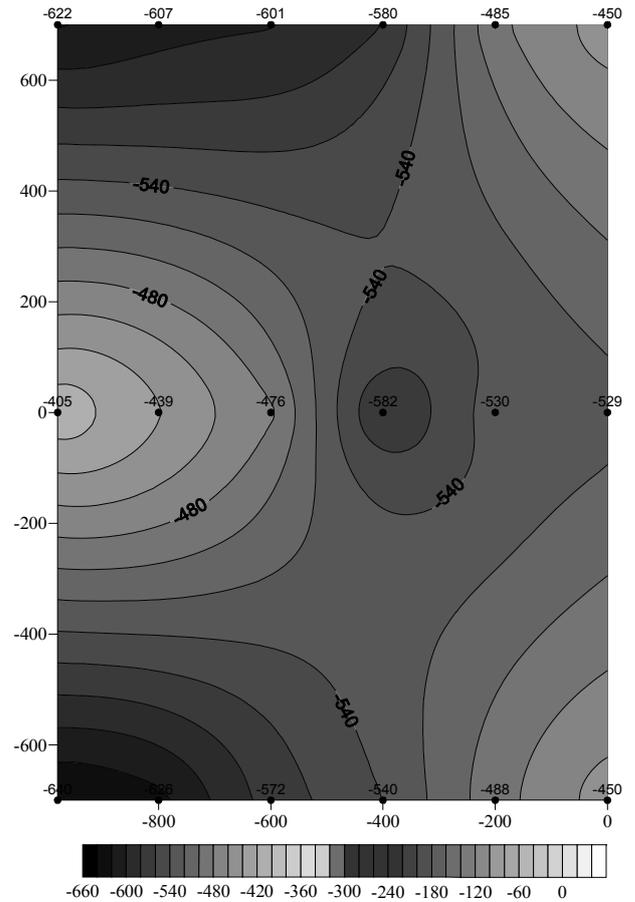
図-3.36 波高1.1m作用後の裏込部の洗掘量  
(単位: mm)

実験後における裏込部天端の洗掘状況を図-3.36に示す。図の左端は波返し部背後、右端は天端法肩である。計測結果は、初期状態と波高1.1mの実験後における差である。図より、波返し部の背後に比べ、法肩部分に近い場所の洗掘が大きかったことが分かる。

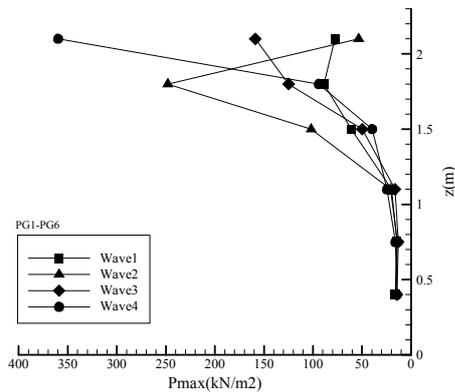
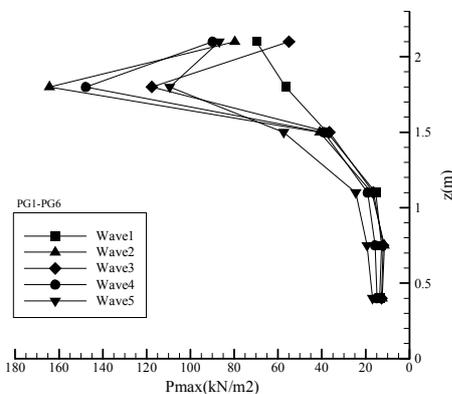
図-4.1 破壊変形実験における最大波圧の鉛直分布

図-4.1は、破壊変形実験における1波毎の最大波圧の鉛直分布である。鉛直分布はひび割れが発生した時点までをまとめているため、ケース D6-5 は4波目、ケース D10-5 は1波目、ケース D13-5 は5波目までとなっている。この図から、3 ケースともばらつきはあるものの、本体部に比べ波返し部の方が大きな波圧が作用していることが分かる。
