# **Large-Scale Experiment on the Destruction and Deformation of Joints of a Leaning Revetment Caused by Impact Wave Pressure**

# もたれ式護岸の打継ぎ部における衝撃砕波圧による破壊・変形 に関する大規模実験

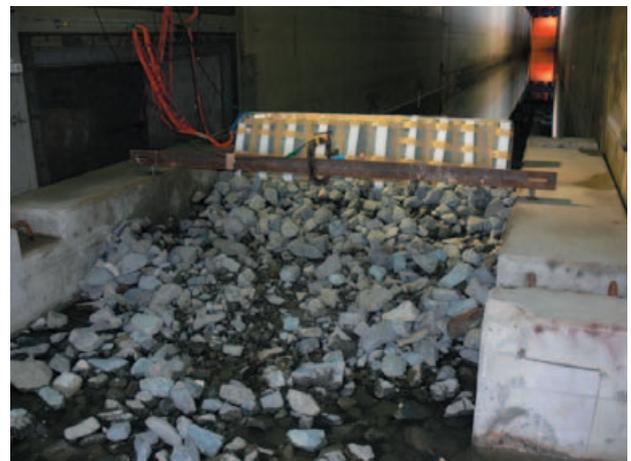
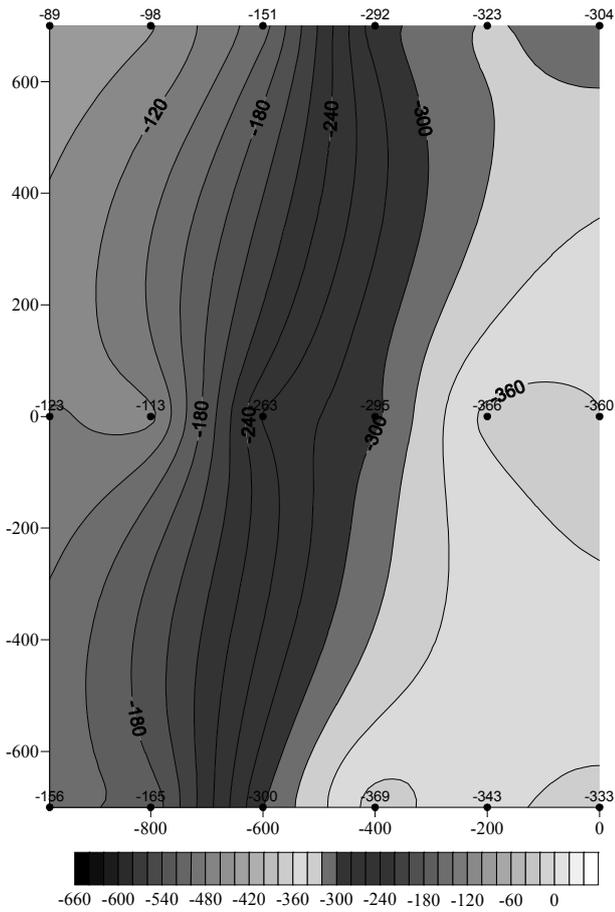
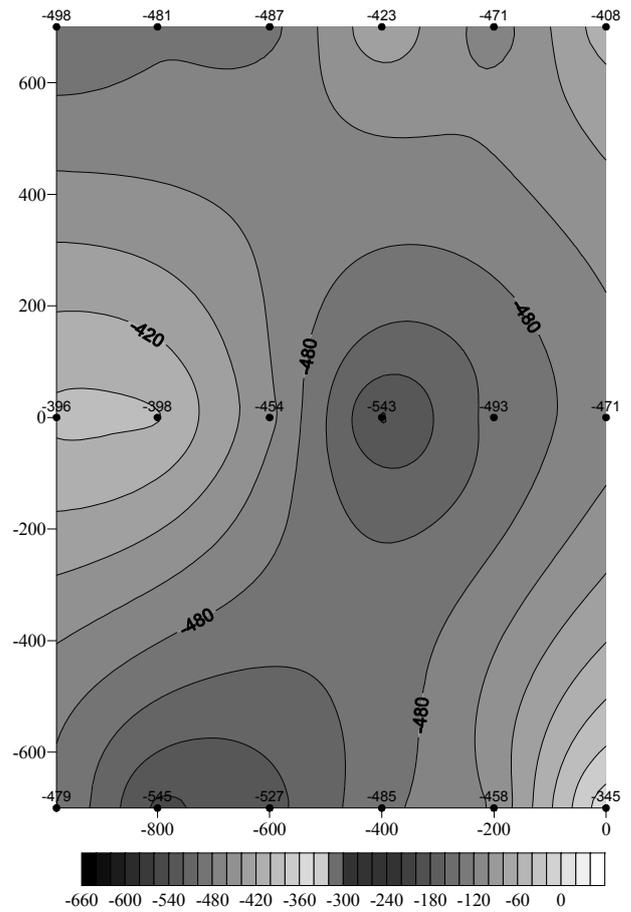
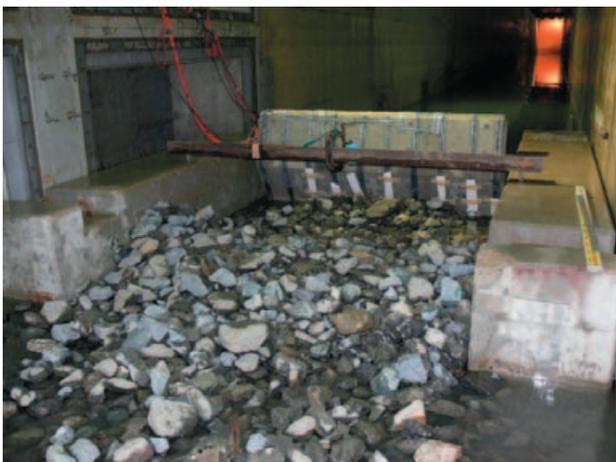
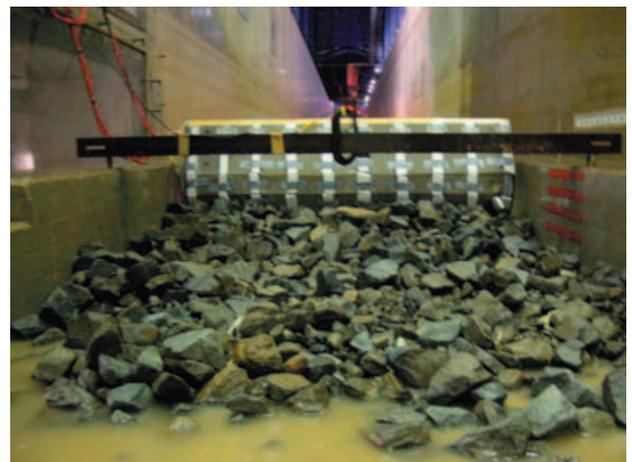
前項にて示した最大波圧から、打継ぎ部に作用した波力の計算を行った。表-4.1に計算結果を示す。ひび割れ発生時の波力を比較すると、ケース D10-5 は 115.23kN、ケース D13-5 は 128.92kN と両者とも近い値であったのに対し、ケース D6-5 では 359.27kN であり、およそ3倍であった。これは、実験前の模型背後の裏込部の地盤が、ケース D10-5 およびケース D13-5 に対しケース D6-5 の方が洗掘しておらず、打継ぎ部を支えているような状態であったため、変位が生じにくく大きな波力となった。写真-4.1～写真-4.3 および図-4.2～図-4.3 に、ケース D6-5 とケース D13-5 における波高 1.1m の実験前の裏込部の地盤状況を示す。マイナスの値は初期地盤からの洗掘を意味しており、背面の打継ぎ部の高さは、図-3.3 に示すとおりマイナス 409mm の位置となる。なお、D10-5 については、地盤計測を行っていないため、写真から洗掘状況を判断している。

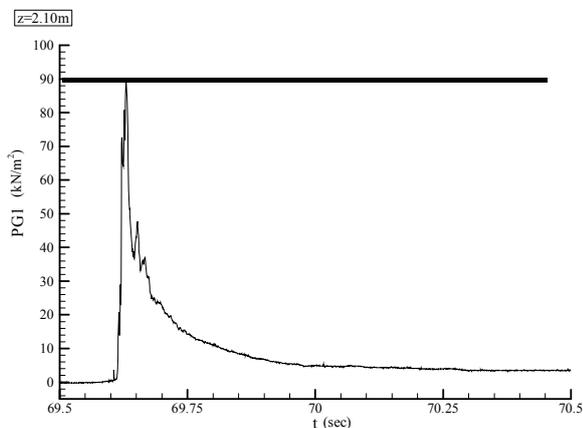
図-4.4 最大波圧のイメージ図

破壊変形実験において打継ぎ部にひび割れが発生した時の最大波圧 (図-4.4 参照) を用いて、引張応力度の計算を行った。計算は、破壊変形実験模型における打継ぎ部の強度検討と同じ方法としている。各ケースにおける、最大波圧による波力の求積図を図-4.5 に、単位幅あたりの曲げモーメントを表-4.2 に、引張応力度の計算結果を表-4.3 に示す。表-4.3 から、ケース D6-5 の引張応力度が突出しているが、前項で述べたように打継ぎ部背後の裏込部が支えになっていたことが原因だと推測される。しかし、D13-5 については、裏込石が洗掘しており、背後の支えは受けておらず、打継ぎ部だけで応力を受け持った状態であり、差筋の引張応力度は  $934\text{N/mm}^2$  となっていた。
