港湾空港技術研究所 資料

No.1256 September 2012

波崎海岸における後浜の大規模な侵食

Large-scale erosion of backshore in Hasaki coast

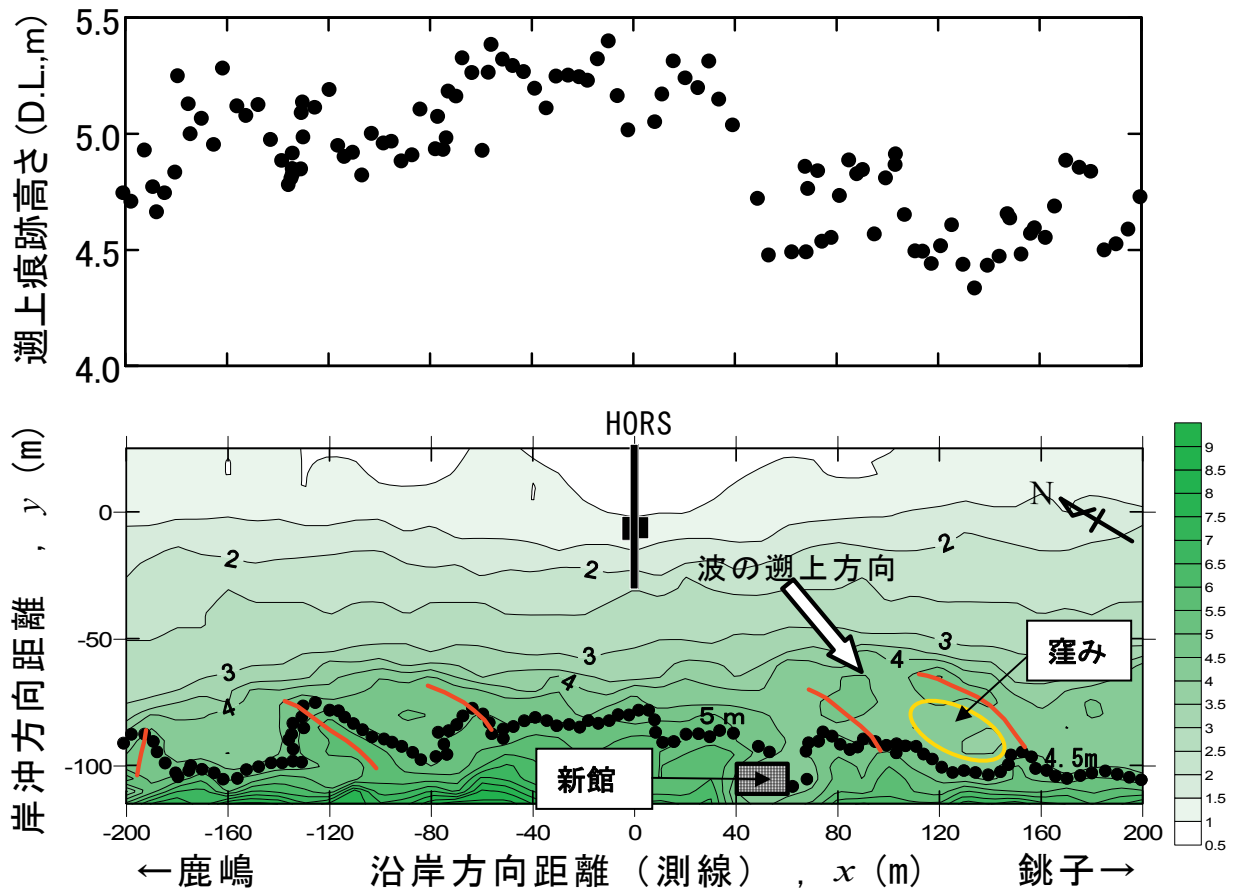
図-10 遡上痕跡高の沿岸方向分布（上段）と遡上痕跡の平面分布（下段，赤線は馬の背状地形，地形は2006年10月）

図-10の上段は、遡上痕跡高 (●印) の沿岸方向分布を、下段は遡上位置 (●印) の空間分布を示している。なお、地形データは以下の理由から 2005 年 10 月の航空レーザー計測データを用いている。

航空レーザー計測データを用いることにより、図-3に示した沿岸方向 40m 間隔の汀線測量では現れていない後浜の細かな起伏が図-10には示されており、特に、測線 $x=40\text{m}$ から 160m の範囲には、海岸線に対し斜め方向に地盤の高い部分 (馬の背状) と低い部分が交互に連なっているのが分かる。

遡上痕跡は、HORS の鹿嶋側では概ね D.L.+5m の等高線に沿い、銚子側では D.L.+4.5m の等高線に沿って分布している。このような遡上高さの違いは、遡上痕跡高の沿岸方向分布から明確に読みとれる。

測線 $x=120\text{m}$ から 155m の間で砂丘付近に低い遡上痕跡が残ったのは、 $x=90\text{m}$ から 100m 間の狭い谷状の地形から進入した遡上波がその内側 (奥側) の広く、地盤高の低い範囲 (図-10 下段に黄色で示す) に広がった (写

一方、図-10の測線 $x=-160\text{m}$ 付近は、勾配が緩いにもかかわらず遡上痕跡高は高くなっている。これは、図-10下段に示すとおり、この測線が陸側に凹型になっている地形の中央に位置しているため、遡上した波が収斂し、遡上高さが高くなったものと考えられる。

図-10 上段に示した遡上痕跡高のうち, 馬の背状の地形の影響あるいは構造物の影響を受けていないと判断される範囲 ($x=-70m\sim 30m$) の遡上痕跡高 (概ね+5.3m) について検討する.

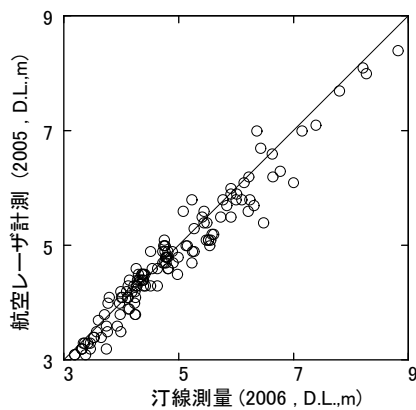
図-11 汀線測量と航空レーザー計測データの比較

②図-11は、地盤高を 2006 年 10 月 4 日の汀線測量データと同一地点の 2005 年の航空レーザー計測データを比較したものであり、両者はほぼ一致している。

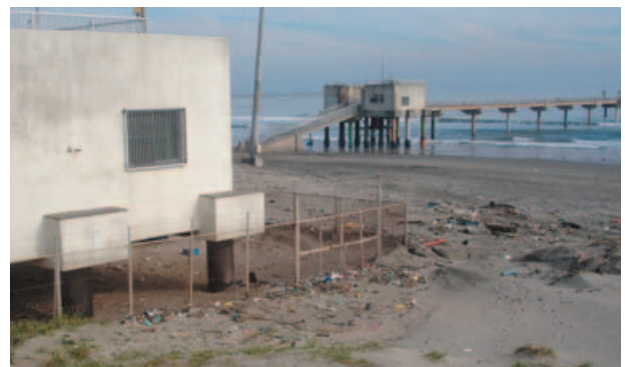
写真-3 新館付近の遡上痕跡

②写真-3に示すとおり、砂丘近くにある新館建物は高床式の構造になっており、床下の地盤高がもともと低くなっており、遡上した海水が低い床下部分に流れこんで滞留したため、遡上痕跡は低くなったと考えられる。2 番目の要因については、6.1 項で述べる。

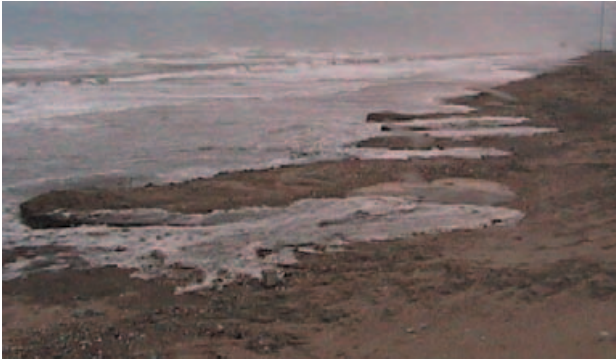
写真-4 波の遡上の様子

(10月7日, 13時38分, 測線x=100m~200m)

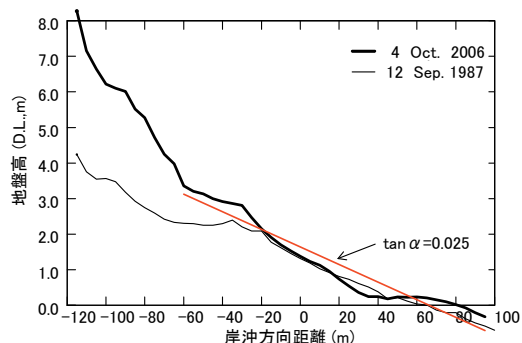
図-15 パームが侵食される前の断面地形

図-15は、測線 $x=-40$ mの低気圧通過前の断面地形を示している (図中には、比較のため過去の代表的なパーム侵食時の測線 $x=0$ mの地形もあわせて表示してある)。

計算すると、赤線で示すとおり $\tan \alpha = 0.025$ であり、代表的な1987年9月の断面地形の前浜勾配とほぼ同様である。従って、潮位Aの時間帯までの遡上高は、式(1)で計算することが可能である。

図-15において、岸沖方向距離 $y = -30\text{m}$ 付近に存在したバーム(写真-5参照)は、10月6日早朝に行った地形測量の際には存在した。しかし、前浜のバームは、波高が増大した6日午後から侵食が始まり、波の遡上が極大になる前のAの時間帯までに消滅していた(写真-6)。そのため、潮位が最大になったBの時間帯の前浜から後浜までの勾配は、図-16に示すとおり、Aの時間帯よりも急(赤線、 $\tan \alpha = 0.059$)になっていたはずである。

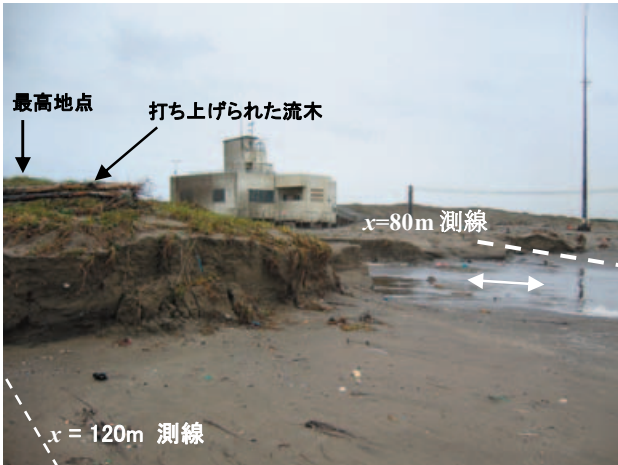
写真-7 浜崖の発生状況 (x=110m付近, 10月7日, 7時頃)

写真-7は、10月7日早朝に測線 $x=110\text{m}$ 付近の浜崖を撮影したものである。浜崖は形成されているもののその高さはスケールが写し込まれていないため明確ではないけれど、 1m 程度と推察される。そして、浜崖上に流木が打ち上げられていることから、この地点の波の遡上高は、流木付近までであったと考えられる。右手奥の白矢印は、波が遡上・流下を繰り返した谷状の部分を示している。

矢印で示した部分は、手前の浜崖のある範囲に比べ砂表面から地下水が浸出している状態が見て取れ、浜崖の生じた範囲よりも地盤高が低くなっていることが分かる。

写真-7の右奥に写っている測線 $x=80\text{m}$ 付近は、浜崖の存在する範囲と存在しない範囲が混在している。

浜崖が生じる前に波が遡上し、その痕跡(写真-7、流木)が残っていたとしても、浜崖が発生し規模が大きくなるとともに、痕跡が残っていた地形が崩れて痕跡が消滅(写真-9)した可能性がある。

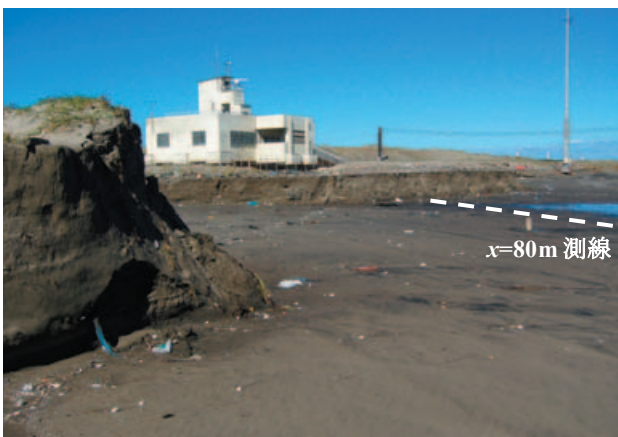
写真-8 浜崖の状況 (x=110m付近, 10月8日, 9時頃)

写真-8は、10月8日9時頃に、測線 $x=110\text{m}$ から鹿島方向を撮影したものである。測線 $x=110\text{m}$ 付近、そしてその奥に写っている測線 $x=80\text{m}$ 付近も浜崖の規模が大きくなり、測線 $x=80\text{m}$ 付近の浜崖は、同じ高さで沿岸方向に連続している。

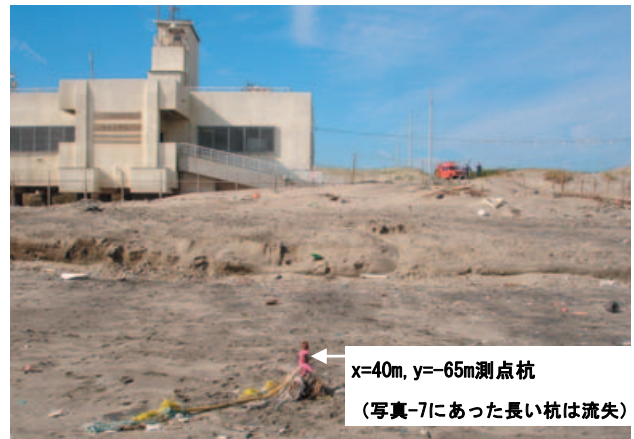
写真-11 浜崖の生じた測線 (x=40m, 10月12日)

写真-11は、10月12日に撮影した測線 x=40m 付近の後浜である。写真-10において写っていた長い測点杭

($x=40\text{m}$, $y=-65\text{m}$ を示す)は、この地点が侵食されたため流出し、かつて杭として使用していた短い杭(写真-10では現れていなかった)がわずかに残っている状態である。さらに、測線 $x=40\text{m}$ 付近に7日早朝にはなかった小規模な浜崖が生じ、その規模は、測線 $x=40\text{m}$ から左側(銚子側)にゆくほど大きくなっている。

これら2枚の写真から、測線 $x=40\text{m}$ においても浜崖が発生したのは、A、Bの時間帯ではなく、その後のCを含む時間帯である事が分かる。

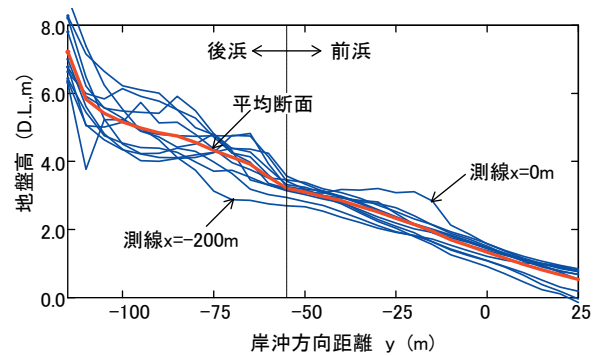
図-22 侵食前の断面地形重ね合わせ

図-22は、低気圧通過前の断面地形の重ね合わせを示し、図中の赤線は、11測線の平均断面地形を示している。

侵食前の地盤高は、干潮時汀線付近からはほぼ一様勾配で高くなり、岸沖方向距離 $y=-55\text{m}$ 付近(図中波線)から勾配は更に急になって砂丘へと続いている。今までの調査において、年に数回程度来襲する波によって生じる地形変化のほとんどは、 $y=-55\text{m}$ よりも海側で生じた。

図-21において、測線 $x=-200\text{m}$ の侵食が少なかったのは、図-22に示すとおり、もともと測線 $x=-200\text{m}$ の地盤高が低かったためと考えられる。一方、図-21において、測線 $x=0\text{m}$ の前浜の侵食が多いのは、図-22に示すとおり測線 $x=0\text{m}$ の $y=-40\text{m}\sim -10\text{m}$ 付近が著しく堆積(バームが形成されていた)していたためである。なお、この堆積は、図-17に示すとおり、栈橋斜路および栈橋建物を支える鋼管杭群の銚子側(波崎海岸での卓越風向風下側に位置する)に砂が吹き溜まったことが原因である。

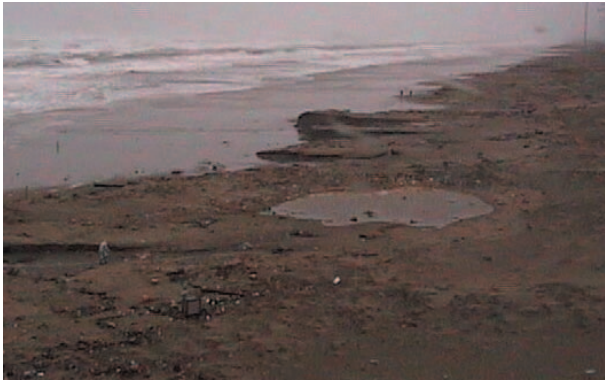
写真-14 くぼみに海水が滞留する $x=120\text{m}$ 付近の後浜
(2006年10月7日, 7時24分)

写真-14は、最大潮位であったBの時間帯から5時間経過した時に、銚子側の後浜(測線 $x=120\text{m}$ 付近)を撮影したものである。この時点でも後浜の窪地に水溜まりが存在していることから、後浜の地下水位は地表面付近まで達していたと推察される。つまり、侵食された後浜の陸側の砂浜内の地下水位が地表面に近い状態であったため、今回の低気圧通過の際に、堆積は生じなかったものと考えられる。

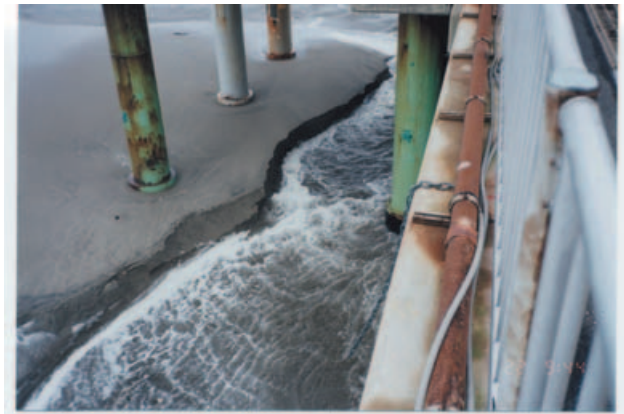
写真-15 海水の流下によってバームに生じた流出溝
(2003年9月)

写真-15は、2003年9月にバーム頂の低かった部分から

海水が流下したことによって生じた流出溝を撮影したもので、流出溝の側面には崖が生じているのが分かる。

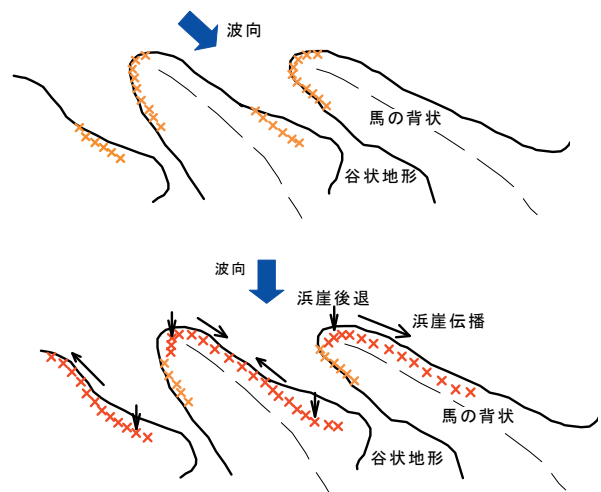
図-29 平面的な浜崖の発生(上段)と発達(下段)

このことから、2006年の低気圧通過時においては、まず遡上・流下時の流れが繰り返生じる地盤高が低い谷状地形の両側面と遡上波の入射方向と直角になっている馬の背の斜面に浜崖が発生したものと推察される。そして、測線 $x=40\text{m}$, 80m , 120m 付近に生じた浜崖の時間的な変化の状況(写真-7~11)から、平面的な浜崖の発生・発達は、図-29に示すような過程を経たと推察される。

まず、水位が最大になったBの時間帯に、谷状の地形に沿って波が遡上・流下を繰り返すうち、流れが集中する、馬の背状の谷側両斜面と波が直角にぶつかる馬の背状地形の先端部分に浜崖が生じた(図-29 上段)。次に、波向きが汀線とほぼ直角方向になった7日早朝以降に、

すでに発生していた馬の背状地形の海側部分の浜崖の規模が増大するとともに、新たな浜崖が沿岸方向に伝播するように生じた(図-29 下段)。

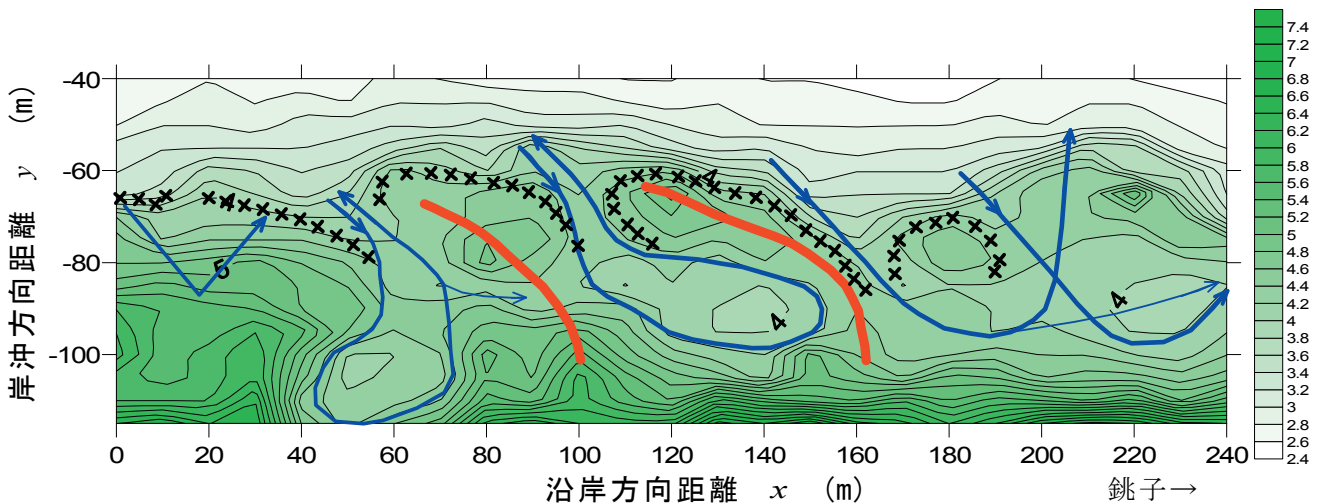
図-31、32は、観測栈橋の鹿島側および銚子側の海水流動を模式的に示している。

海水の流動は、後浜の地形が三次元的(馬の背状の地形の存在が大き)になっていたことにより、制限されていたと推察される。流動をパターン毎にまとめると以下のようなになる。

図-31 極大潮位時の波の遡上・流下状況模式図（鹿島側、赤線は馬の背状の地形を、×は浜崖を示す）

図-32 極大潮位時の波の遡上・流下状況模式図（鉾子側、赤線は馬の背状の地形を、×は浜崖を示す）
