港湾空港技術研究所 資料

No.1281 March 2014

木材の海虫害とその防除法ならびに
臨海部の気中での風化に関する実験

Experiments on Marine Borers' Attacks on Wood Materials, their Protective Methods and the Weathering in Coastal Atmospheres

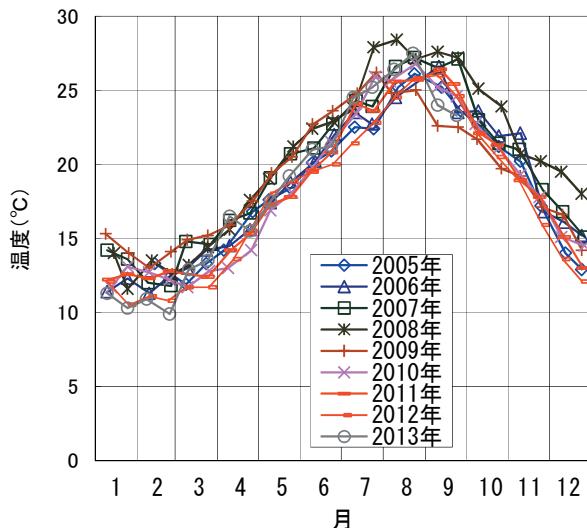
2005年2月～2013年9月に月2回海水循環水槽の海水温

を測定した結果を図-1に示す。

図-1 海水循環水槽の水温の測定結果

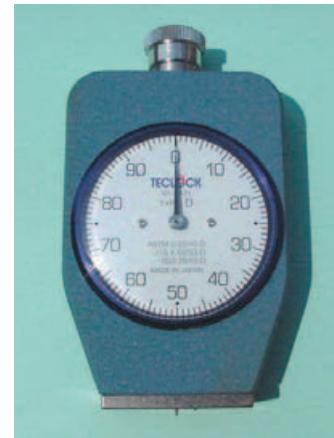
写真-1 デュロメータ硬さ計（タイプD）

この硬さ計はJISによるゴムやプラスチックの硬さ試験に使用されているもので、木材の硬さ評価に応用できることが大谷（2001）により示されている。写真-1の硬さ計の下部にわずかに出ているのが見えるのが押針で、その直径は1.25mm、長さは2.5mm、先端形状は円錐形、先端角は30度である。この押針はスプリングで支持されており、押針先端を測定対象材料に突き刺すようにして硬さ計の底部を材料に密着させた時に押針が硬さ計の中に押し戻された長さで材料の硬さが評価される。材料が非常に軟らかい場合はほとんど抵抗なく押針が材料中に入り、硬さ計の指針は動かず硬さ0と評価され、逆にスプリング加圧力の最大値44.4N（≈4.53kgf）で押しても押針が材料中にまったく入らずすべて硬さ計の中に押し戻されるような硬い材料では、指針が1回転して硬さ100と評価される。なお木材の硬さ試験方法としてJISでは、直径10mmの鋼球の圧入深さと圧入力から硬さを評価するブリネル硬さ試験方法を規定している。しかし今回の実験では、測定の簡便さと、キクイムシが木材の切削に用いる

また、60°C乾燥後の試験体の硬さを、デュロメータ硬さ計（タイプD）（写真-1）を用いて測定した。

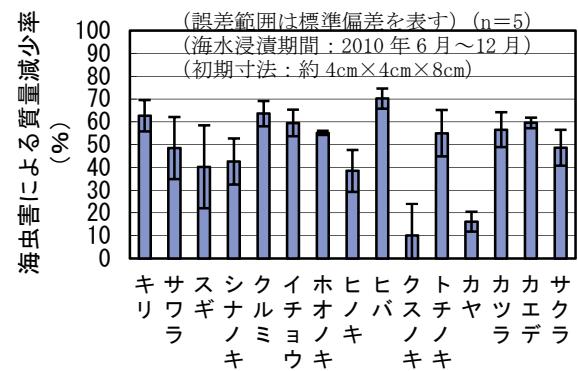
図-2に海水浸漬試験体の乾燥質量の減少率（樹種ごとの平均値）を示した。水道水浸漬試験体でも約6か月の浸漬の後では、浸漬前よりも乾燥質量が若干減少していた。この減少率はクスノキで約7%とやや大きかったが、他の樹種では0~3%であった。これは木材に含まれる水溶性の成分の溶脱によるものと考えられる。この溶脱による質量減少が水道水中と海水中で同様に生じると仮定して、海水浸漬試験体の質量減少率から水道水浸漬試験体の樹種別の質量減少率を差し引いた値を、海虫害による質量減少率とした。図-2から、今回対象とした15樹種の中では、クスノキとカヤの質量減少率が平均20%以下で、他の樹種の質量がいずれも平均約50%前後減少した中では比較的小さかった。

図-2 海虫害による質量減少率

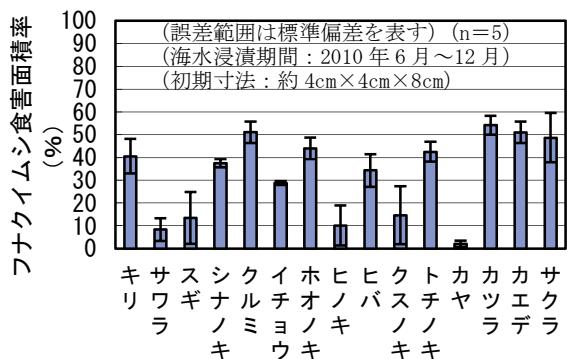
図-3にフナクイムシ食害面積率を示す。これの求め方については2.1で述べた。この求め方により生じることが考えられる誤差には、(1)フナクイムシの孔道を円で置き換えるときに生じる誤差、(2)フナクイムシ食害が激しくなると切断した際に孔道の境界がわかりにくくなるために生じる誤差、(3)キクイムシ食害が進んで外周部が消失した場合その外周部に孔道が存在していたとしても計上できないことにより生じる誤差、などがある。図-3によると、カヤが最小で、次いでサワラ、ヒノキ、スギ、クスノキが少ない。ただしヒノキ、スギ、クスノキでは、ばらつきがやや大きかった。

図-3 フナクイムシ食害面積率

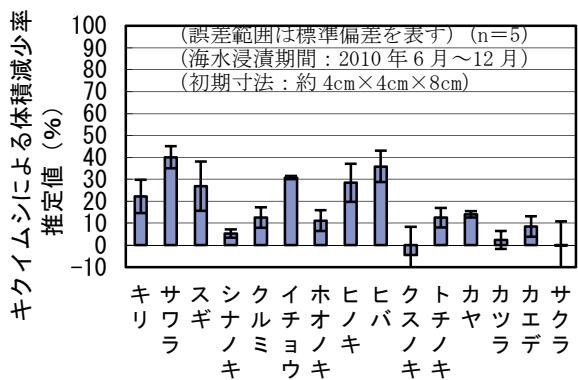
図-4にキクイムシによる食害体積減少率推定値を示した。この値は、質量減少率からフナクイムシ食害面積率を差し引いて求めた。これは以下の仮定による；(1)質量減少率=体積減少率、(2)フナクイムシ食害面積率=フナクイムシによる体積減少率、(3)キクイムシによる体積減少率=体積減少率-フナクイムシによる体積減少率。ここで仮定(2)では、断面に見られるフナクイムシの穿孔が試験体の長手方向に一様に続いているような状態を想定しており、実際には試験体両端部にフナクイムシ食害がないことを考慮するとフナクイムシ体積減少率をやや過大評価している可能性がある。図-4でクスノキの値が負になっているのはこのためかもしれない。このように定量的な値としては精度に問題があるが、樹種ごとの食害傾向の差の指標にはなると考えた。図-3と図-4を比較すると、キクイムシによる体積減少率がフナクイムシ食害面積率よりも大きかったのは、サワラ、スギ、イチョウ、ヒノキ、ヒバ、カヤで、針葉樹材（+イチョウ）であった。

図-4 キクイムシによる食害体積減少率推定値

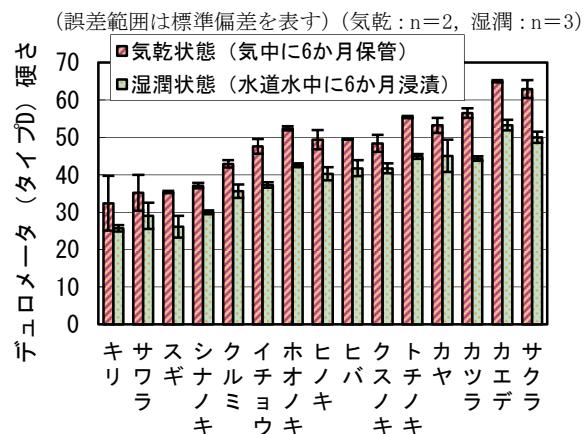
図-5にデュロメータによる硬さ測定結果を示す。一般に木材の強度的な性質は、全乾状態（含水率0%）で最高であり、吸湿すると細胞壁が水分子と結合することにより低下するが、纖維飽和点と呼ばれる含水率約30%に達すると細胞壁が水分子で飽和するため低下が収束し一定となる。纖維飽和点を超えて木材に吸収された水は細胞

内腔に存在し、強度的性質には関与しない。日本の一般的な大気中で平衡状態に達した気乾状態の木材の含水率は15%前後とされている。今回の試験体の含水率の樹種別平均値は、気乾状態（気中に6か月間保管後）では13.0%（キリ）～16.5%（クスノキ）、湿润状態（水道水中に6か月間浸漬後）では105%（サクラ）～290%（キリ）であった。図-5に示すように、いずれの樹種でも気乾状態に比べて湿润状態では硬さが低下し、その割合（湿润／気乾）は0.74（スギ）～0.86（クスノキ）であった。

図-5 デュロメータによる硬さ測定結果

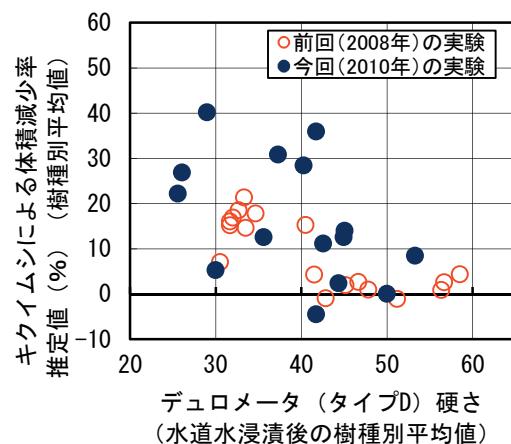
図-6に湿润状態でのデュロメータ硬さとキクイムシによる食害体積率推定値の関係を示す。2008年の結果と同様に、今回の結果でも硬さが増すとキクイムシ食害が少なくなる傾向が見られた。図-7に比重とデュロメータ硬さの関係を示す。大谷(2001)が示しているように、両者には強い相関が見られる。このため、図-8のように比重とキクイムシ食害の関係を表しても、図-6とほぼ同様の図となる。

図-6 デュロメータ硬さとキクイムシ食害の関係

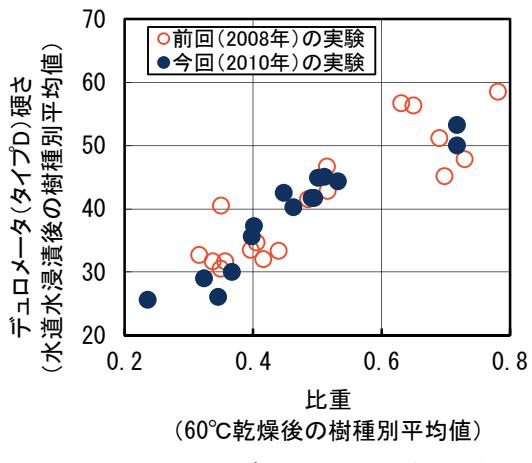
図-7 比重とデュロメータ硬さの関係

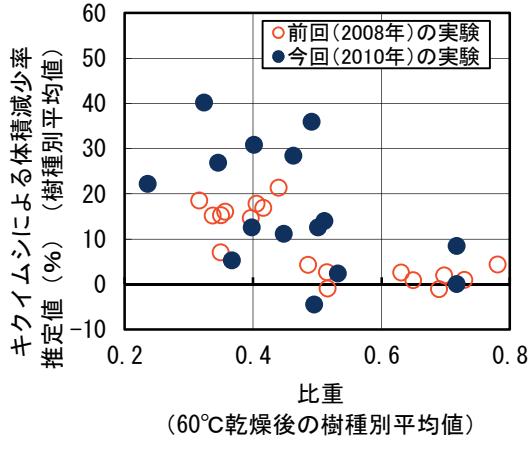
図-8 比重とキクイムシ食害の関係

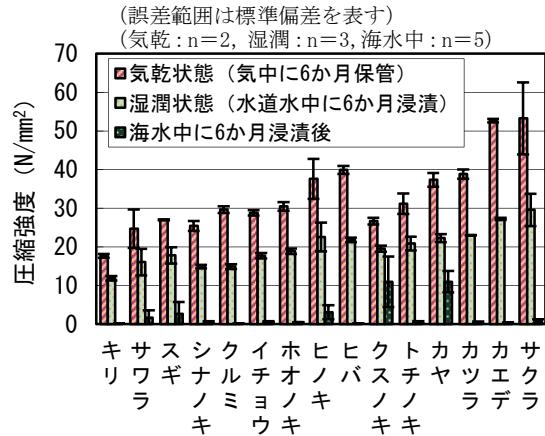
図-9に圧縮強度試験結果を示す。各樹種について気中2個、水道水中3個、海水中5個の試験体の圧縮強度の平均値と標準偏差を示している。圧縮強度は一般に（圧縮破壊時の荷重／試験体断面積）として求められる。圧縮破壊といって木材の場合はコンクリートのように脆性破壊して荷重が急減するわけではなく、局部座屈が始まると荷重が一定値を保ったまま変形が進行する。この座屈開始時の荷重を分子として用い、分母には実験の最初に60°Cで乾燥して測定した寸法による初期断面積を用いた。湿潤状態での圧縮強度の気乾状態に対する低下率は、デュロメータ硬さの低下率よりも大きく、その割合（湿潤／気乾）は0.50（クルミ）～0.73（クスノキ）であった。海水浸漬した試験体のほとんどはごく小さな荷重で座屈開始した。

図-9 15樹種試験体の圧縮強度

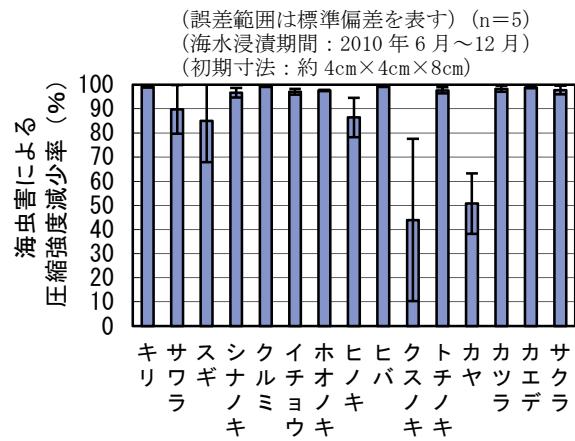
水道水浸漬試験体の圧縮強度の樹種別平均値(f_{Fa})と、海水浸漬した各試験体の圧縮強度(f_S)から、各試験体の海虫害による圧縮強度減少率を $\{(f_{Fa}-f_S)/f_{Fa}\} \times 100\% \times 100\%$ として求め、その樹種別平均値と標準偏差を図-10に示し

図-10 海虫害による圧縮強度減少率

た。クスノキとカヤでは平均減少率が50%程度であった。ただしクスノキでは標準偏差が大きかった。スギ、ヒノキ、サワラで平均減少率は85～90%であり、他の樹種では97～99%であった。

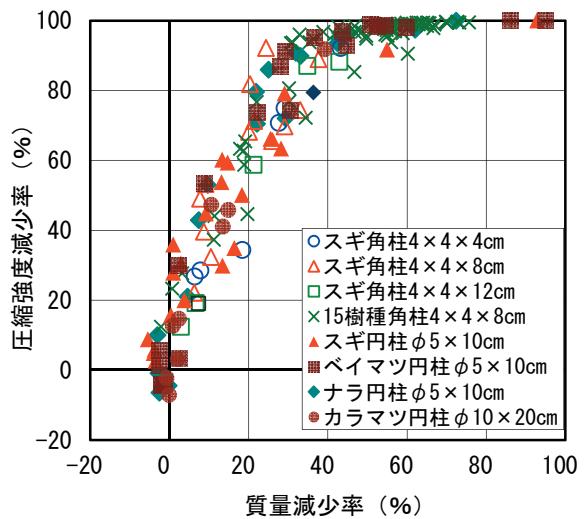
図-11と図-12に、海虫害による質量減少率と圧縮強度および曲げ強度減少率の関係を示す。

図-11には3.1で述べた試験体の他に、前章で述べた15樹種試験体の結果と、2009年に行ったスギ角柱4cm×4cm×8cm試験体7個の結果と、次章で述べる直径5cm長さ10cmの円柱試験体の結果をあわせて示した。圧縮・曲げ強度減少率はともに、質量減少率の値に対して大きかった。質量減少率約20%で強度減少率は約60%に達し、質量減少率約40%では強度減少率はほとんど90%を超えていた。樹種、形状、寸法の影響は特に見られなかった。

図-11 海虫害による質量減少率と圧縮強度減少率

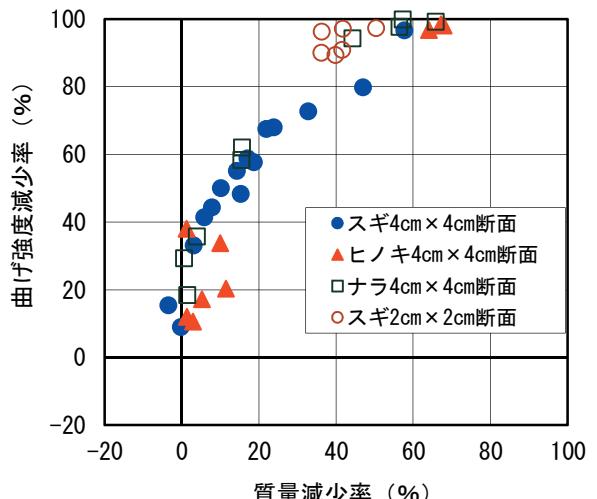
図-12 海虫害による質量減少率と曲げ強度減少率

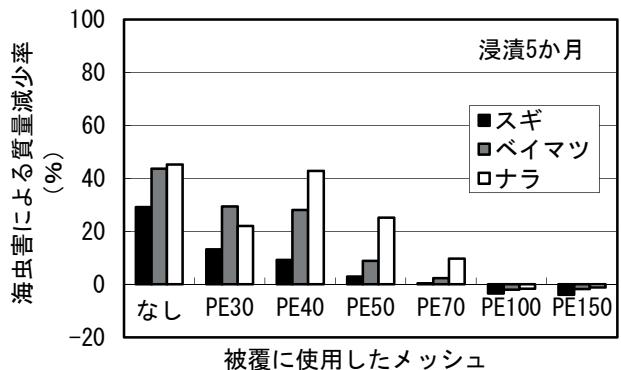
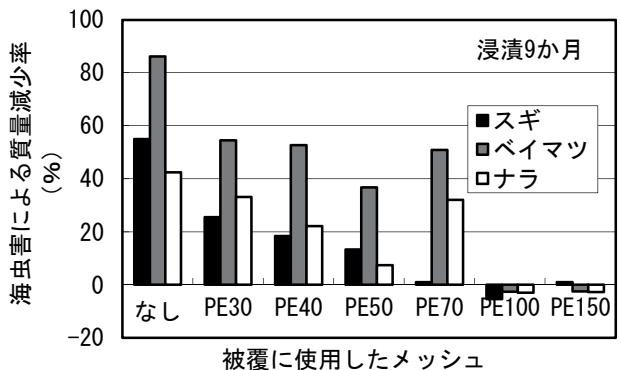
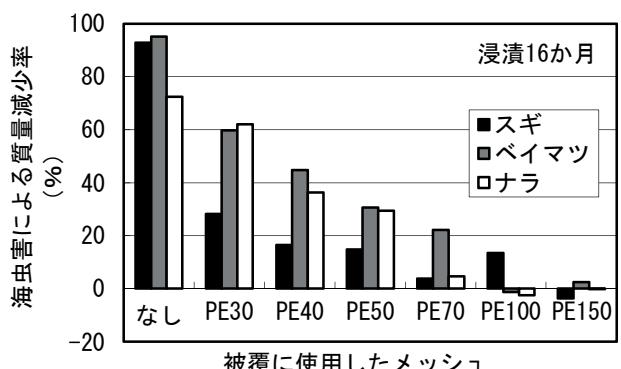
表-3と表-4にキクイムシとフナクイムシによる食害状況、図-13～15に質量減少率、図-16～18に圧縮強度減少率、付録の写真-A.4～6に切断面を示す。各浸漬期間とともに、多少の例外はあるが概ね無被覆が最も激しく食害され、メッシュの目が細くなるほど食害が少なくなり、質量減少率と圧縮強度減少率が小さくなる傾向が見られた。特にPE100ないしPE150で被覆した試験体のフナクイムシ食害については、浸漬9か月のPE100被覆スギで1個の穿孔が見られただけであった。キクイムシ食害については、浸漬16か月のPE100被覆スギで全面的な食害が見られ、浸漬9か月のPE150被覆スギと浸漬16か月のPE150被覆ベイマツ・ナラでは部分的な食害が生じた。その結果、スギでは圧縮強度低下も見られた。

図-13 被覆に使用したメッシュおよび樹種と海虫害による質量減少率（浸漬期間 5か月）

図-14 被覆に使用したメッシュおよび樹種と海虫害による質量減少率（浸漬期間 9か月）

図-15 被覆に使用したメッシュおよび樹種と海虫害による質量減少率（浸漬期間 16か月）

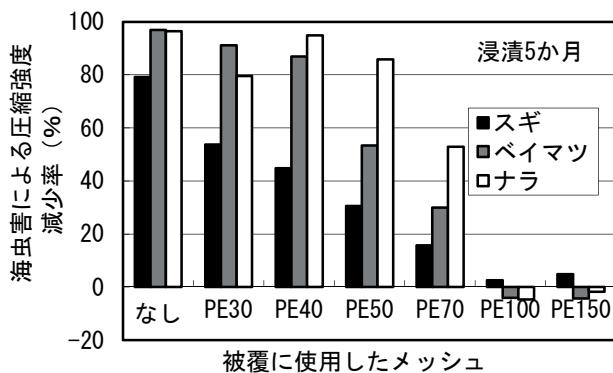
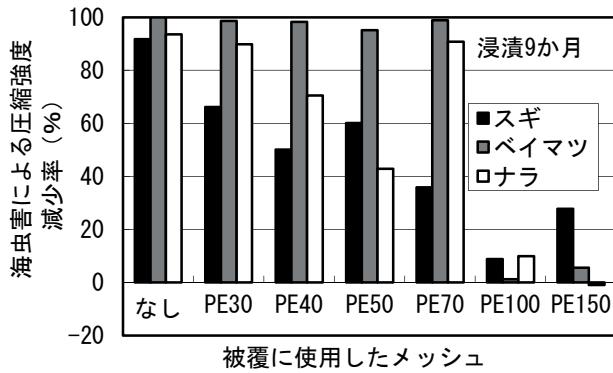
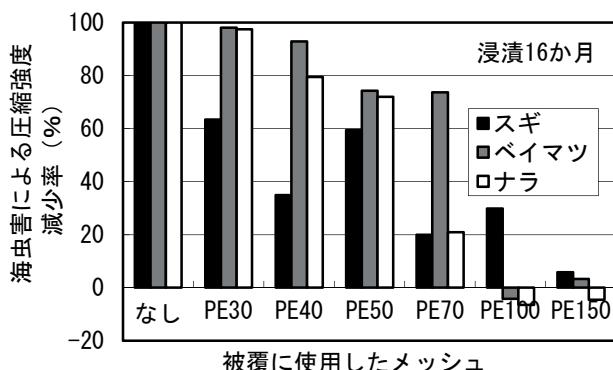
図-17 被覆に使用したメッシュおよび樹種と海虫害による圧縮強度減少率（浸漬期間9か月）

図-16 被覆に使用したメッシュおよび樹種と海虫害による圧縮強度減少率（浸漬期間5か月）

図-18 被覆に使用したメッシュおよび樹種と海虫害による圧縮強度減少率（浸漬期間16か月）

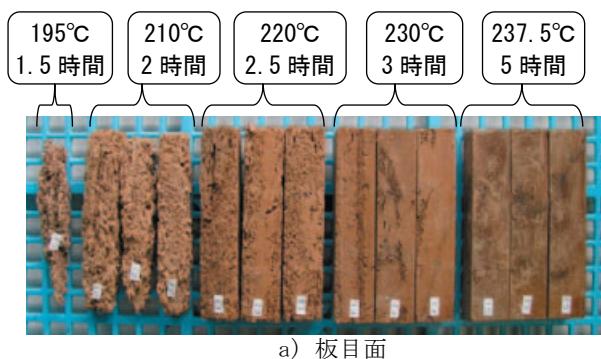
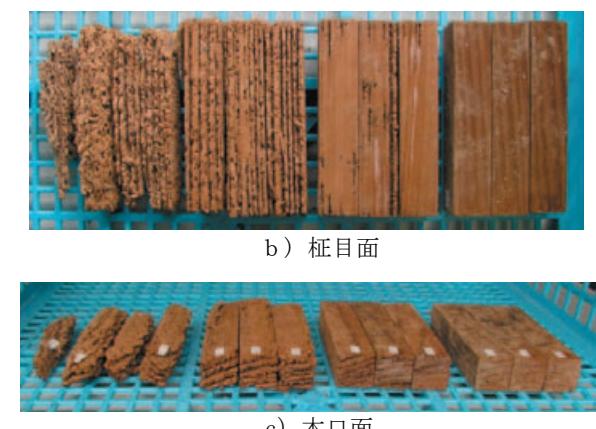
浸漬1年で回収した試験体の外観を写真-2に示す。回収予定の試験体の内、無処理材と185°C処理材は消失し、195°C処理材は1個のみ残存し、他は3個とも残存していた。残存した試験体のキクイムシによる食害は、処理温度と処理時間が増すほど軽減される傾向が見られた。195°C、210°C処理材が全面的に激しい食害を受けたのに対し、220°C処理材では主に柾目面と木口面の晩材が食害を受けた。（柾目面は年輪直角方向の切断面、板目面は年輪平行方向の切断面、木口面は繊維直角方向の切断面を表す。また、晩材は年輪の色の濃い層であり、逆に色の薄い層

は早材と呼ばれる。) 230°C処理材では局所的に晩材が食害を受けた。晩材は早材よりも密度が高く硬いため、通常はキクイムシは早材を先に食害するが、これと逆の傾向が見られた。熱処理の効果が早材部の耐海虫性を晩材部よりも高めたことが推測され興味深い結果である。この原因の解明は今後の課題である。

写真-2 海中浸漬1年の熱処理材試験体(乾燥後)

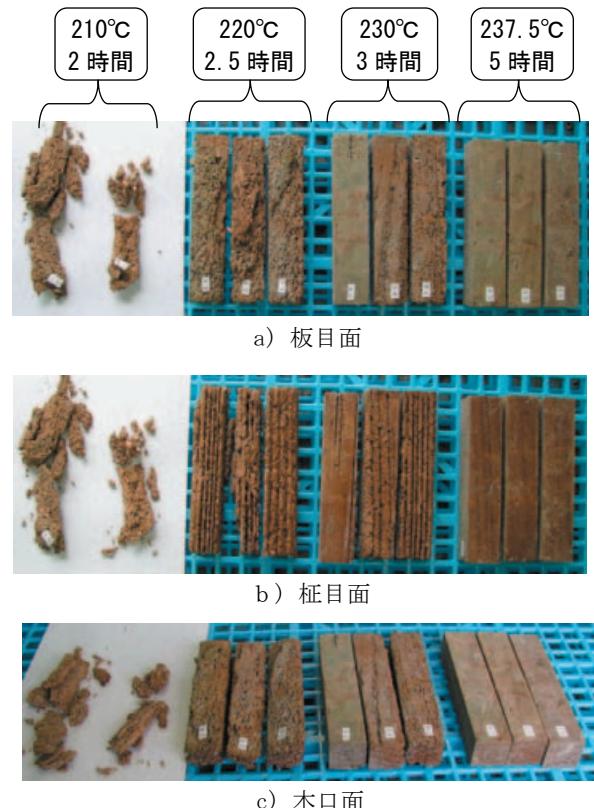
浸漬2年で回収した試験体の外観を写真-3に示す。195°C以下の処理材は消失していた。210°C処理材は1個消失し、残存した2個も形が大きくずれていた。220°Cと230°C処理材は、浸漬1年のものより食害が進行していた。

写真-3 海中浸漬2年の熱処理材試験体(乾燥後)

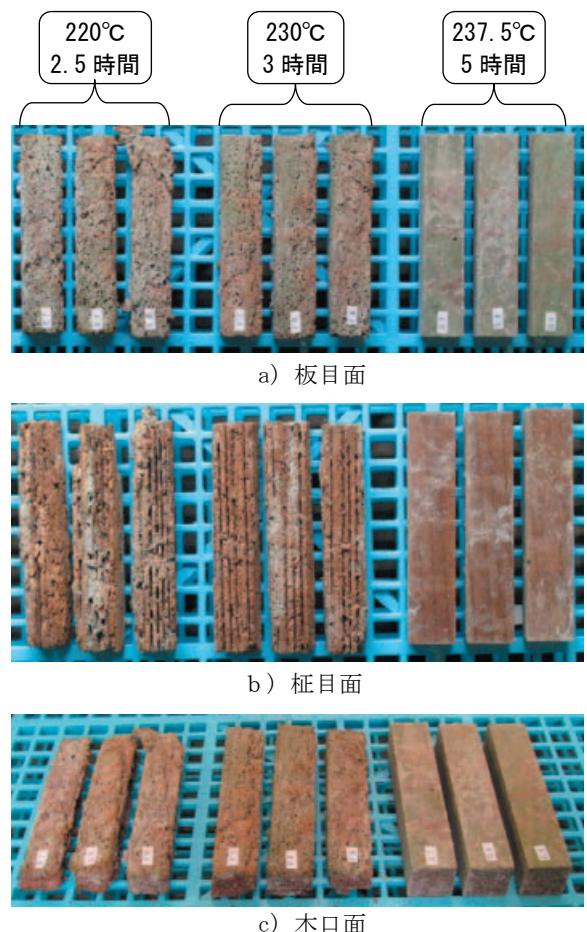
浸漬3年で回収した試験体の外観を写真-4に示す。210°C以下の処理材は消失していた。220°Cと230°C処理材の状況は、浸漬2年のものと同様であった。237.5°C処理材は、いずれの浸漬期間でも、いくつか小さな孔が見られたのみで、外観上はほとんど食害を受けていなかった。

写真-4 海中浸漬3年の熱処理材試験体(乾燥後)

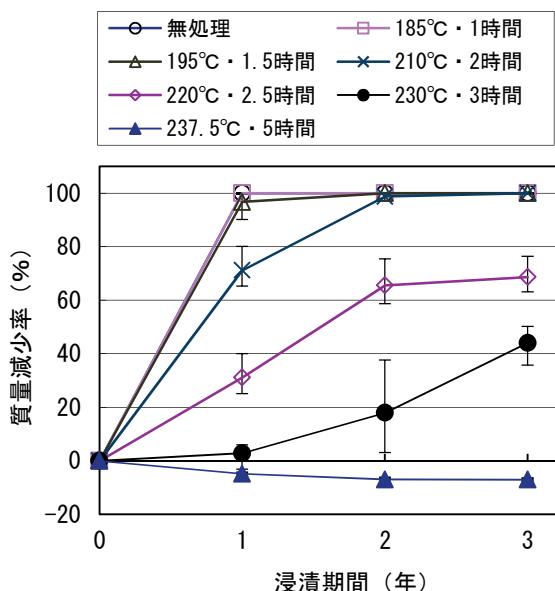
図-19に、海水浸漬前後での60°C乾燥質量の減少率を示す。237.5°C処理材で質量減少率が負の値となっているのは、食害による質量減少がほとんどなく、逆に塩分等の浸入により質量増加が生じたものと思われる。消失はしなかったもののキクイムシ食害を受けた220°C、230°C処理材の質量減少率（3個の平均値）は、浸漬3年でそれぞれ69%、44%に達していた。

図-19 海水に浸漬した熱処理材試験体の乾燥質量減少率
(n=3, 誤差範囲は最大・最小値)

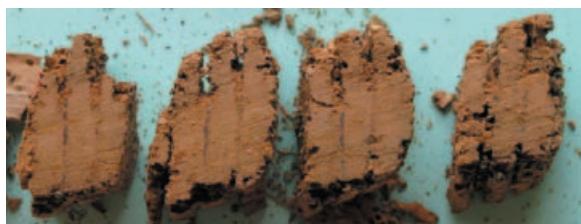
浸漬2年および3年の220°C、230°C処理材については、内部のフナクイムシ食害の有無を確認するため、2cm間隔で切断した。切断面の一例を写真-5に示す。他の試験体においても内部にフナクイムシ特有の円形の穿孔は見られなかった。すなわち220°C、230°C処理材の食害はキクイムシのみによって生じていた。237.5°C処理材については、質量減少が生じていないことから、内部にフナクイムシ食害は生じていないと推測される。210°C以下の処理材については、フナクイムシ食害の有無は不明である。220°C以上の処理材では、今回フナクイムシ食害が生じなかつたものの、2章で述べたようにスギは比較的フナクイムシ食害を受けにくい樹種であり、フナクイムシ食害

写真-5 海水浸漬2年後の220°C処理材の切断面

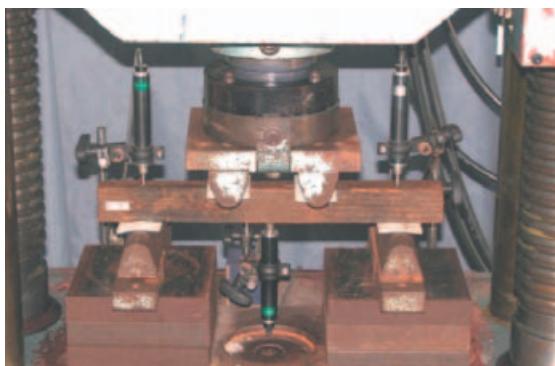
処理、無処理の試験体を各3個、2004年3月15日に干満帯に設置し、同17日に海水中に設置した。設置前にあらかじめ各試験体について曲げ試験を行った。試験方法は、支点間隔を30cm、載荷点間隔を10cmとした4点曲げ載荷とし、荷重200kgf（1.96kN）のときの試験体のたわみを計測した（写真-6）。試験体設置後、毎年3月または4月に試験体を一旦回収して、設置前と同様の方法で載荷・計測を行っている。直近では2013年4月23日に、設置後約9年の載荷・計測を行った。

写真-6 低分子フェノール樹脂処理試験体の曲げ載荷試験状況

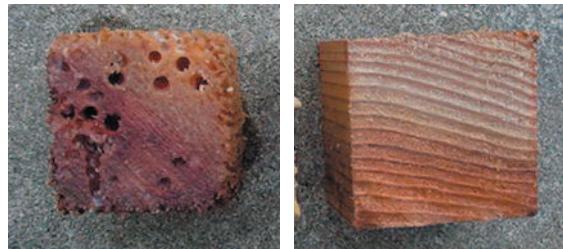
写真-7に、2005年6月～11月の約5か月海中浸漬した処理材と無処理材の切断面を示す。無処理材にフナクイムシの穿孔とキクイムシによる周囲の損傷が見られるのに対し、処理材は食害されていなかった。

写真-7 海水浸漬5か月の無処理スギ材（左）と低分子フェノール樹脂処理材（右）

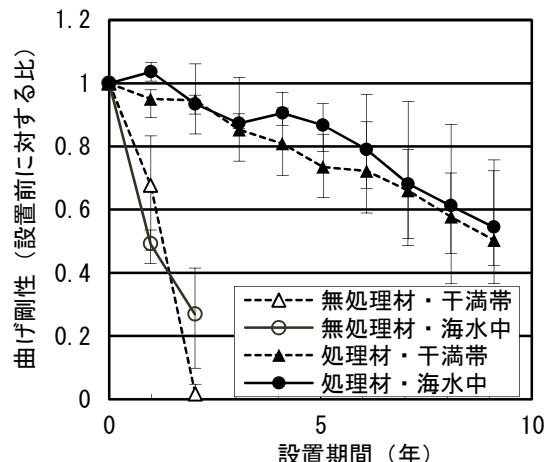
2004年に設置した試験体について、曲げ試験結果から試験体の剛性を評価し、設置前の値に対する比を図-20に

図-20 低分子フェノール樹脂処理材と無処理材の曲げ載荷試験結果
(n=3, 誤差範囲は最大・最小値)

示した。剛性は、所定の荷重（200kgf）を与えたときの試験体のたわみの値を用いて評価した。ただし干満帯に2年間設置した無処理材では食害が激しく3個中1個は折れしており（写真-8の上から2個目），他の2個も200kgfの載荷は不可能であったため、載荷できた荷重の範囲でたわみを測定した。

図-20の剛性を各3個の試験体の平均値で比較すると、干満帯で無処理材の1年目の値に処理材の7年目の値が対応し、海水中では無処理材の1年目の値に処理材は9年目でまだ達していない。このように処理材では海虫害による剛性低下が大幅に抑制されている。

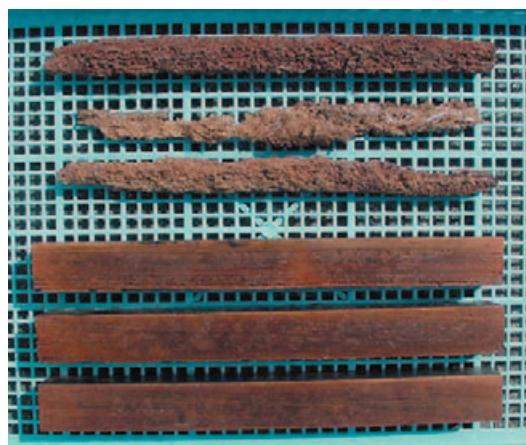
写真-8 干満帯設置2年後の試験体
(上3個：無処理材、下3個：低分子フェノール樹脂処理材)

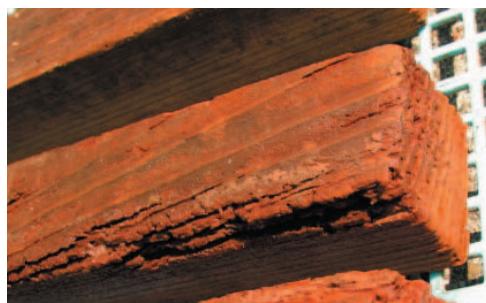
写真-10 干満帯設置4年後の低分子フェノール樹脂処理試験体の端部

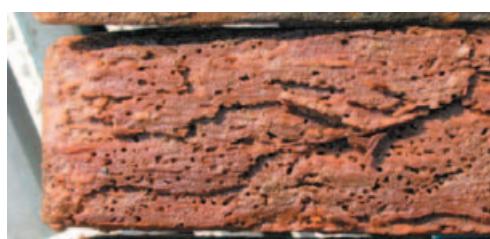
写真-11 干満帯設置8年後の低分子フェノール樹脂処理試験体の側面

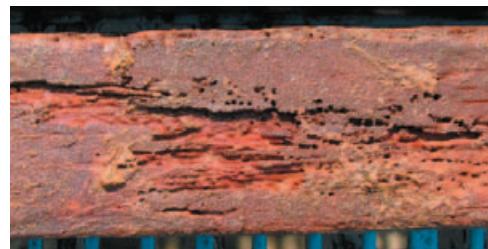
写真-12 海水浸漬8年後の低分子フェノール樹脂処理試験体の側面

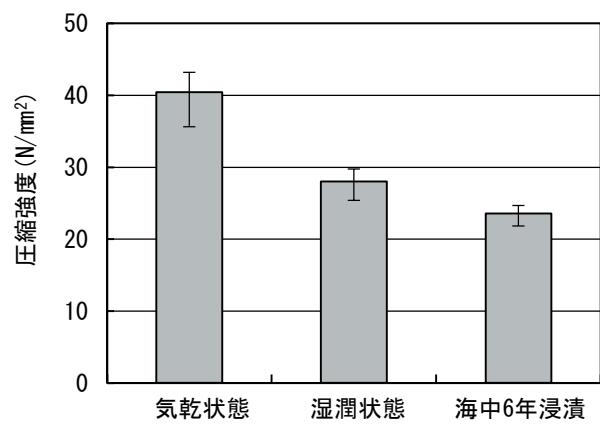
図-21に気乾状態、水道水浸漬による湿潤状態、海中6年浸漬後の圧縮強度試験結果を示す。各状態での強度の平均値の比は、（湿潤／気乾）が0.69、（海中／湿潤）が0.84であった。海中6年浸漬後の試験体は表面にキクイムシ食害を受けていたが、圧縮強度は湿潤状態試験体に対して16%の低下にとどまっていた。

図-21 低分子フェノール樹脂処理材の圧縮強度
(n=3, 誤差範囲は最大・最小値)

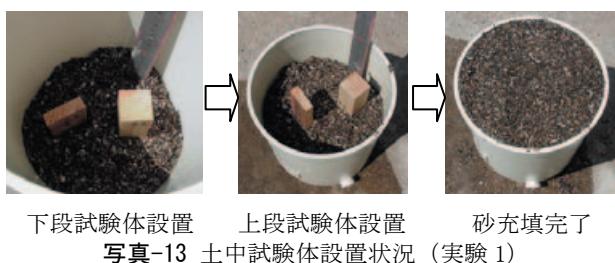
容器の下部に高さ50mmまで土を入れたあと、長さ8cmのスギとベイマツの試験体を各1個、纖維方向を鉛直にして置き、高さ180mmまで土を入れたあと、同様の試験体を置き、容器の上端まで土を入れた（写真-13、図-22(a)）。

下段試験体設置 上段試験体設置 砂充填完了
写真-13 土中試験体設置状況（実験1）

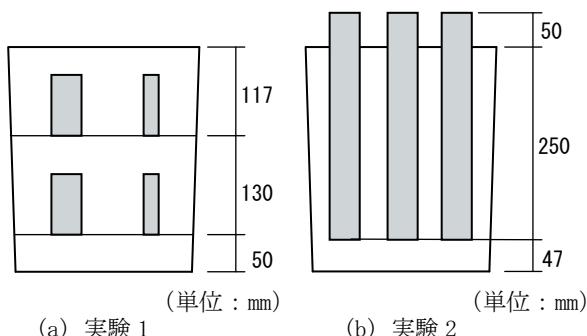
図-22 容器内の試験体高さ

上段の試験体の土被りは4cm弱である。この容器をバケツに入れて、前述の海水循環水槽内に、常時海水中となるように浸漬した。2007年5月21日に、土砂採取から浸漬までを行った。2年後の2009年5月27日に、試験体のみ回収し、土砂の入った容器は水槽内に残し、実験2に使用した。試験体の回収直後の質量と103°C乾燥質量を測定した。

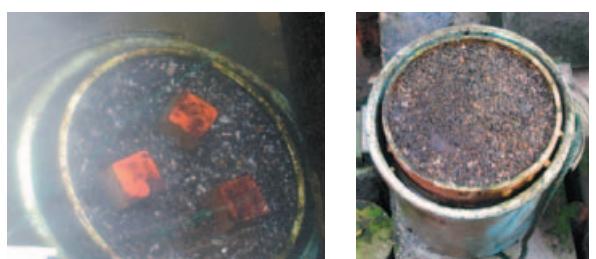
海水中に出ていた試験体上部が海虫によって食い尽くされ、回収時には試験体が土に覆われた状態になっていた（写真-14）。写真-15に示すように、海水中に出ていた上部5cmの部分が消失して試験体が短くなっていた。上端

(a) 設置直後 (b) 回収時
写真-14 実験2の試験体の状況

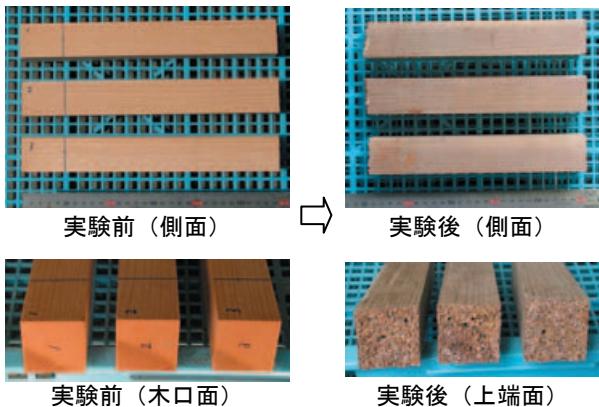
写真-15 実験前後の試験体の外観（実験 2）

面には全面的にキクイムシ食害痕が見られ、フナクイムシによる穿孔もいくつか見られた。しかし土中に埋まっていた側面と下端面には食害が見られなかった。

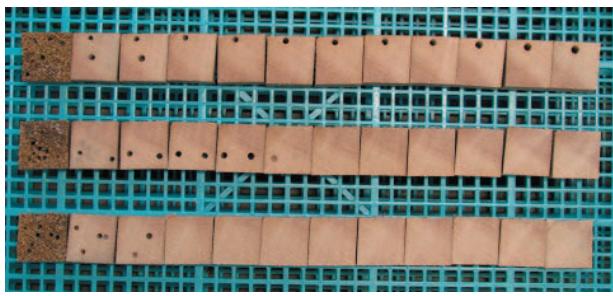
試験体を2cm間隔で切断した断面を写真-16に示す。フナクイムシは、試験体最下部（土砂表面から23~25cm）まで穿孔したものが1個体、土砂表面から9cm前後まで穿孔したものが2個体、同5cm前後までが3個体、3cm前後までが1個体で、他は土砂表面から1cm前後までで止まったことが分かる。フナクイムシは尾部を穿孔の起点付近に残したまま頭部の貝殻で木を掘り進んでいくので、その体長は孔道の長さに等しい。尾部のある試験体上部5cmの部分がキクイムシ食害によって破壊されたことで死に至った個体もあったと推測される。2章で述べたように、カエデ、サクラなど比較的硬い広葉樹材では、キクイムシ食害をほとんど受けずに木材内部がフナクイムシによって激しく食害される傾向があるので、もしスギではなくこうした樹種をこの実験に用いていれば、フナクイムシによる食害はもっと激しかったと推測される。ただその場合でも、土砂で覆われた側面からの穿孔開始がない以上、食害が及ぶ深さが限られるであろう。すなわち土砂表面からの深さがフナクイムシの個体長の上限よりも深い部分には食害が生じないと推測される。

写真-16 上部5cmを海水中に出して土中に埋めた試験体の2cm間隔切断面（設置期間 2年9か月）

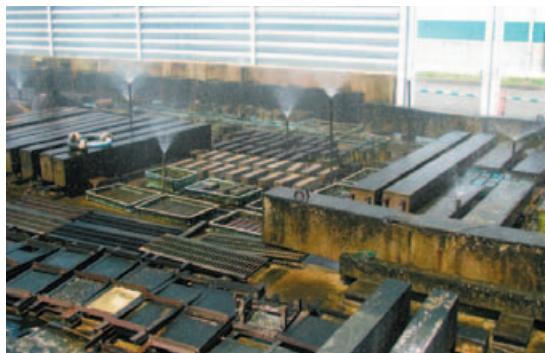
前述の海中浸漬に用いたものと同じポリエチレン製の薄型メッシュコンテナに試験体をひもで結び付けて、コンテナを当所の海水シャワー場（写真-17）に水平に設置した。海水シャワー場は主に鉄筋コンクリートや鋼材の腐食（塩害）・防食の実験に用いられている施設であり、1日に2回、各約4時間、海水がスプリンクラーで散布される。散布量を雨量計で実測したところ、毎時100mm前後であった。設置は2000年6月22日～7月10日に行った。なお、2002年10月1日に施設が台風の被害を受け、その後修復工事が完了するまでの1年間は、海水シャワーが停止していた。

写真-17 海水シャワー場

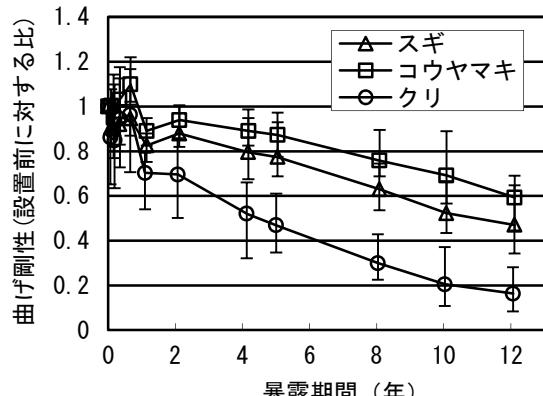
図-23 海水シャワー場設置試験体の曲げ剛性
(誤差範囲は最大・最小値を表す)
(初期寸法: 4cm×4cm×40cm)

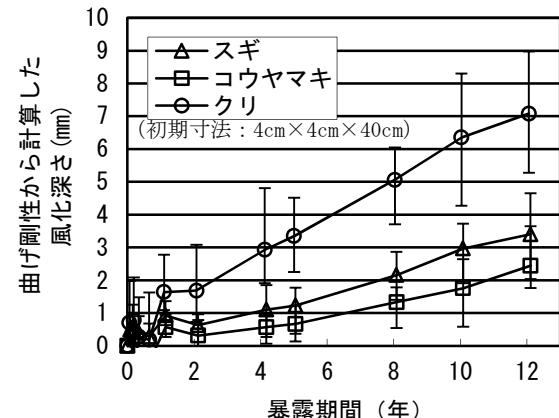
図-24 海水シャワー場設置試験体の曲げ剛性
から計算した風化深さ
(誤差範囲は最大・最小値を表す)

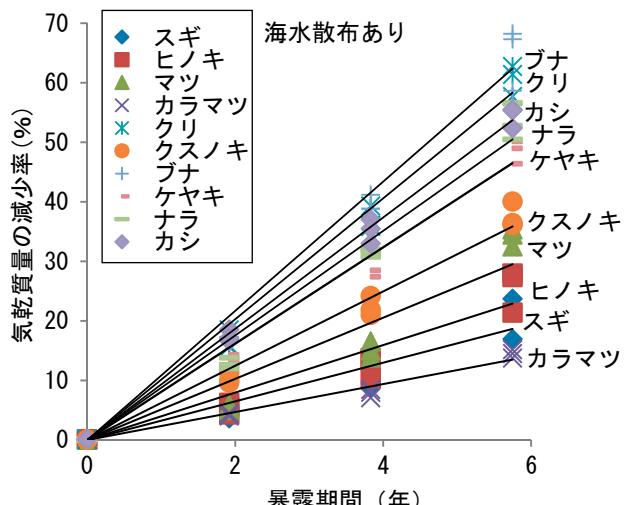
図-25 海水シャワー場設置試験体の
気乾質量の減少率
(n=3) (初期寸法: 2cm×2cm×38cm)

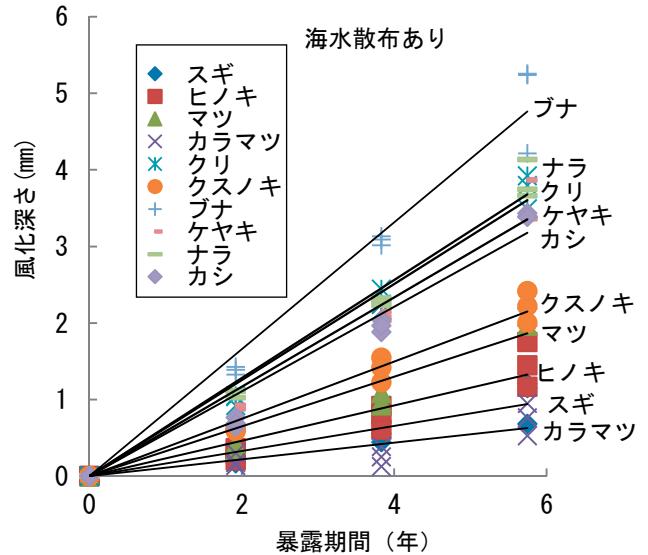
図-26 海水シャワー場設置試験体の
曲げ剛性から計算した風化深さ
(n=3) (初期寸法: 2cm×2cm×38cm)

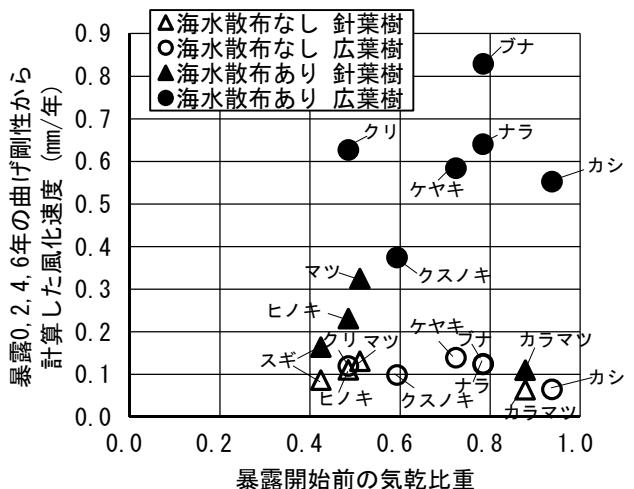
図-27には、海水散布なし、ありのそれぞれについて、風化速度（風化深さと暴露期間の回帰直線の勾配）の樹種ごとの平均値と、気乾比重の関係を示した。海水散布なしでは、広葉樹材（○）と針葉樹材（△）の違いは判然としないが、海水散布ありでは広葉樹材（●）が針葉樹材（▲）よりかなり大きかった。

結果はこれと異なり、海水散布がある場合には、比重によらず広葉樹材では針葉樹材よりも風化速度が大きかった。

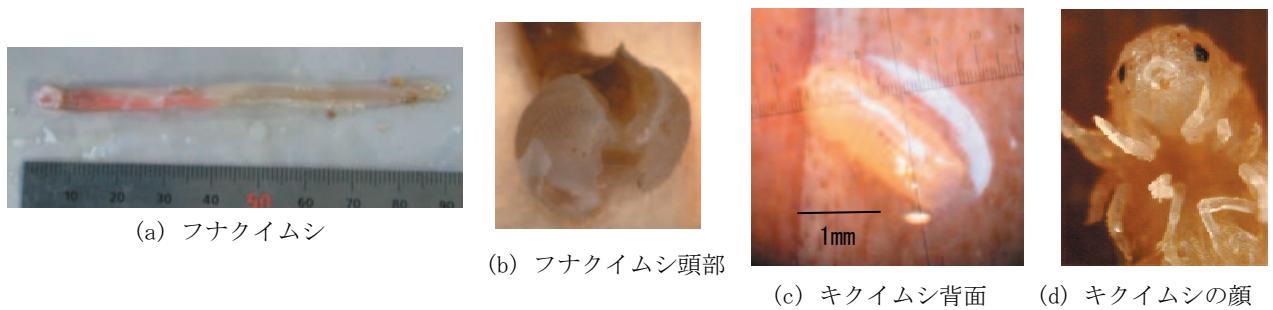
写真-A.1 海虫類

このような政策に基づき、港湾・空港施設においても可能な限り木材利用を図ることが望まれる。陸域で木材を利用する場合には、木造建築物を対象にした技術が適用できる場合が多い。しかし海域で木材を利用する場合には、木材を劣化させる要因が陸域と異なる点に注意を要する。陸域で木材を加害する生物は、木材腐朽菌とシロアリである。これに対して海域では海虫類（木材穿孔性海生生物）（付録写真-A.1）が主な加害生物となる。

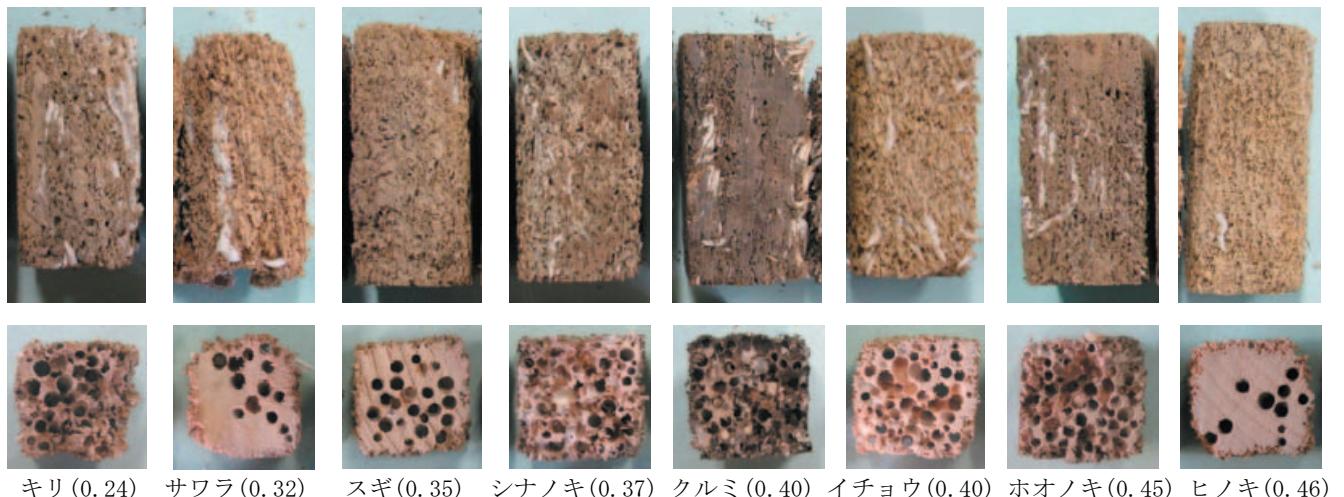
写真-A.2 海虫害を受けた15樹種の木材試験体（乾燥後）の側面と切断面

（）内は浸漬前の60°C乾燥比重、海水浸漬期間：2010年6月～12月、初期寸法：約4cm×4cm×8cm

付録の写真-A.2に、海水浸漬した試験体の乾燥後の側面と切断面の例を示す。側面に細かく削られたような跡が付いているのが、キクイムシによる食害である。側面に散見される白色のものは、フナクイムシが木の内部に形成した石灰質の棲管であり、キクイムシの食害が進んだ結果表面に露出したものである。フナクイムシは木に侵入した後、貝殻をドリルのように回転させながら木の繊維方向に穿孔する習性があるので、繊維直交方向の切断面では孔道はほぼ円形である。

側面の状況や切断面の周囲が削られている状況から、キクイムシ食害の激しさについて樹種別に比較すると、キリ、サワラ、スギ、イチョウ、ヒノキ、ヒバでは断面形状が丸みを帯びるほど食害され、シナノキ、クルミ、ホオノキ、トチノキ、カヤ、カツラでは断面形状は辛うじて正方形を保っているがかなりの食害を受けており、

クスノキ、カエデ、サクラは食害をあまり受けていない。一方フナクイムシ食害については、キリ、シナノキ、クルミ、イチョウ、ホオノキ、ヒバ、トチノキ、カツラ、カエデ、サクラでは切断面全面がほぼ余すところなく穿孔され、スギ、サワラ、ヒノキでは穿孔がやや少なく、クスノキ、カヤではさらに少ないように見える。

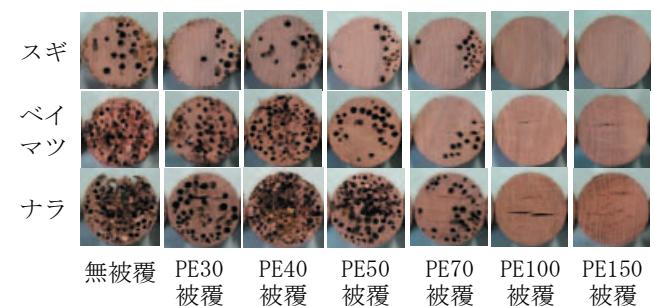
写真-A.4 メッシュ被覆実験の試験体切断面 (浸漬 5か月)

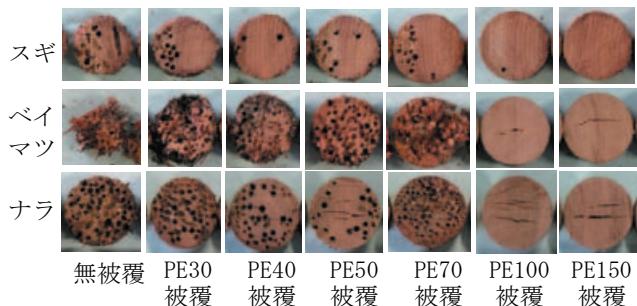
写真-A.5 メッシュ被覆実験の試験体切断面 (浸漬 9か月)

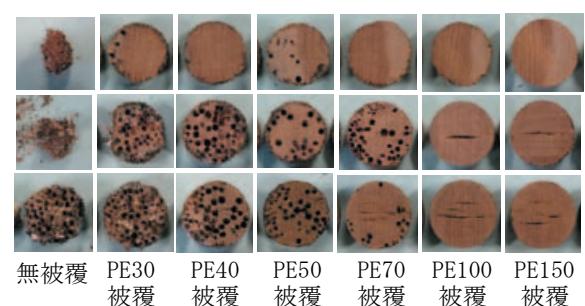
写真-A.6 メッシュ被覆実験の試験体切断面 (浸漬 16か月)

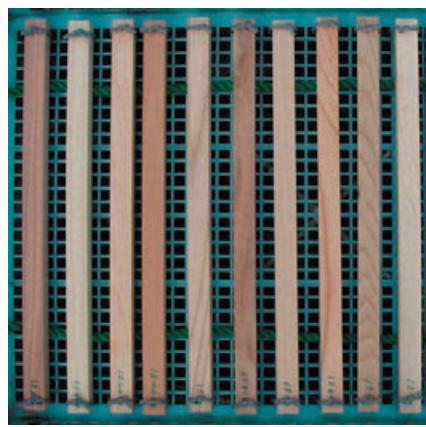
スギ
ヒノキ
マツ
カラマツ
クリ
クスノキ
ブナ
ケヤキ
ナラ
カシ

(a) 設置直後

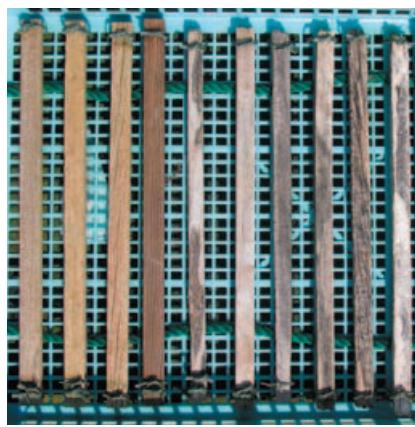
スギ
ヒノキ
マツ
カラマツ
クリ
クスノキ
ブナ
ケヤキ
ナラ
カシ

(b) 設置 6 年後 (海水散布あり)

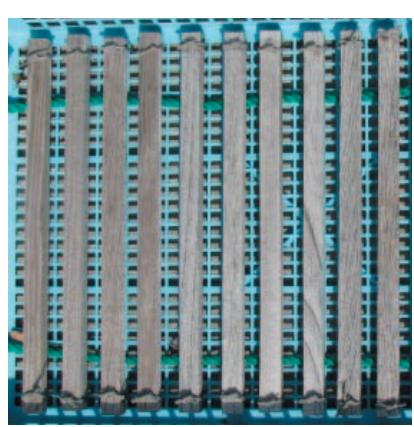
スギ
ヒノキ
マツ
カラマツ
クリ
クスノキ
ブナ
ケヤキ
ナラ
カシ

(c) 設置 6 年後 (海水散布なし)
