インド工科大学における津波セミナー

1. はじめに

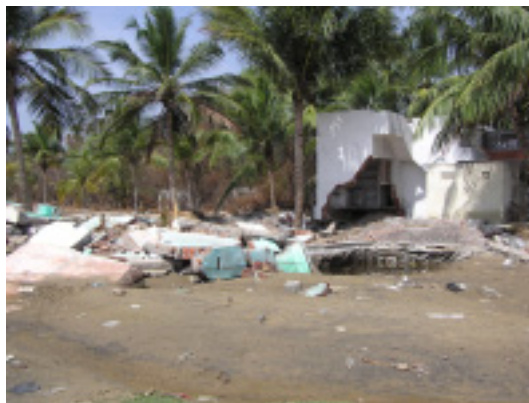
チェンナイからナガパティナムにおける津波痕跡や被災状況は、すでに群馬大学片田教授やオレゴン州立大学 Dr.Solomon ら調査団によって、その概要が報告されている。写真 1 は、チェンナイ南部の海岸部の家屋の被害である（Dr.Solomon）。

写真 - 1 チェンナイでの被害状況(Dr.Solomon 提供)

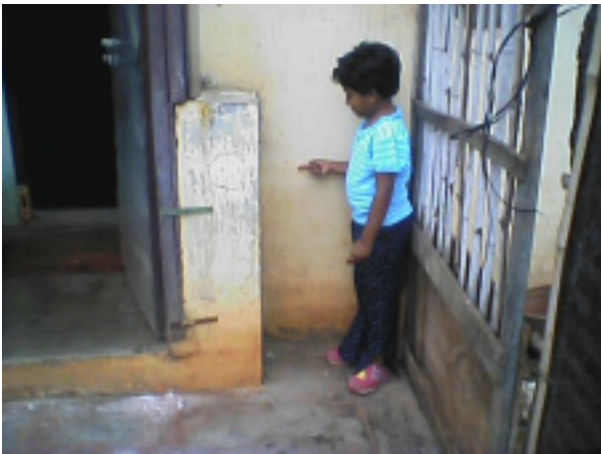
なく、多くの人が被害を受けた。ただ一部を除くと海浜の幅がチェンナイ港の影響で広がっており、海浜で津波の力が減衰し、被害を最小限に抑えることができた。写真 3 は Murali 助教授が滞在していた公務員アパートに残る痕跡である。子供の背丈ほどあり、地盤上 60cm であった。写真 - 4 は津波で被災したマリナービーチの海岸遊歩道である。

写真 3 浸水したアパートの津波痕跡 (2/2 調査員撮影) 写真 - 4 津波による遊歩道の被害 (2/2 撮影)
