維持管理に配慮した構造細目や工夫事例

| No. | | 2-2 |
|---|--|---|
| 基本情報 | 構造形式 | ジャケット式栈橋 |
| 維持管理に 配慮した 構造細目や 工夫 | 項目 | 点検歩廊の設置 |

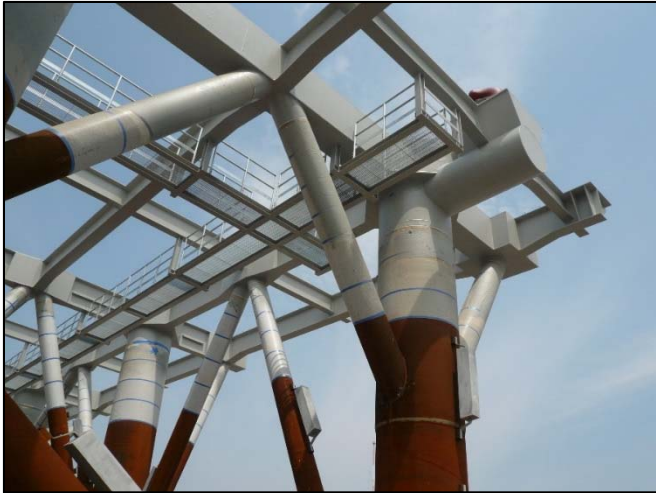
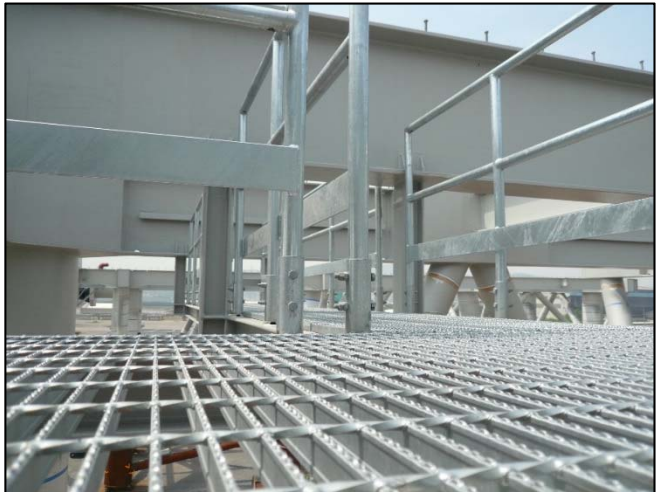
| No. | | 2-2 |
|---|--|---|
| | 理由・期待 される効果 | 点検歩廊を設置することで、ジャケット式栈橋下部の流体物の衝突による塗装の損傷状況や腐食の進行程度の確認が容易かつ確実に実施できる |
| | 主な使用材料 | 床:クローズエンド式グレーチング(エンド PL FB19×4.5) 手摺:SGP-40A 支持材:H-150x150x7x10(SM490A) |
| 写真 | <p style="text-align: center;">点検歩廊設置状況</p> <p style="text-align: center;">点検歩廊設置状況</p> | |
