## 維持管理に配慮した構造細目や工夫事例

No.		3-3
基本情報	構造形式	消波ブロック被覆防波堤
	設計年次	平成 19 年～平成 22 年
	建設年次	平成 20 年度～平成 29 年度(予定)
維持管理に 配慮した 構造細目や 工夫	項目	上部工・ケーソンに、ケーソン側壁の穴あき観測孔を設置
	検討時期	施工段階(上部工施工前)
	理由・期待 される効果	消波工衝突によるケーソン側壁の穴あきについて、消波工を撤去せずとも把握することが可能となる。(中詰材流出の有無等)
	主な使用材料	観測孔:VP200A
写真	<div style="text-align: center;">

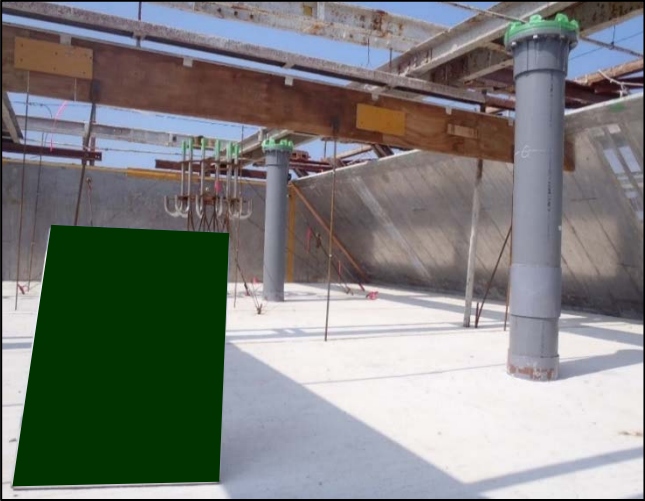
<p style="text-align: center;">穴あき観測孔状況(上部工打設前)</p> </div> <div style="text-align: center;">

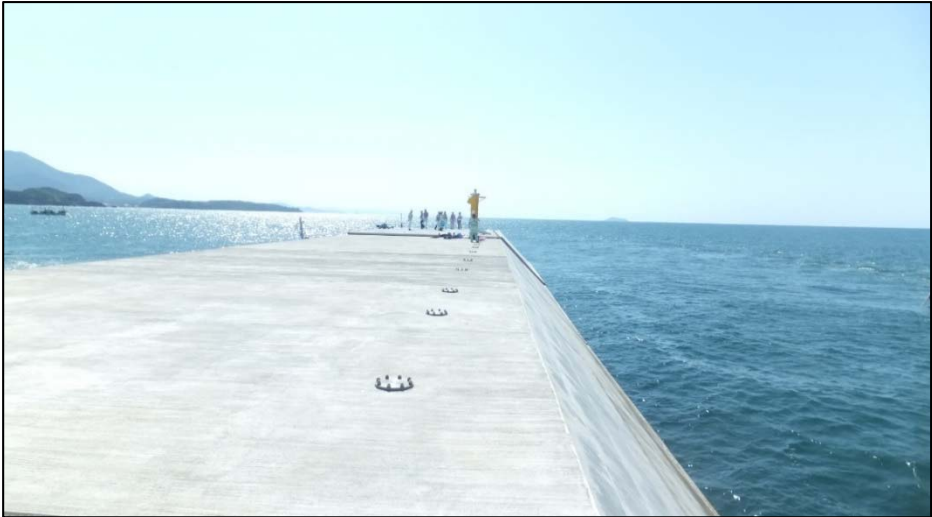
<p style="text-align: center;">穴あき観測孔状況(上部工打設後)</p> </div>

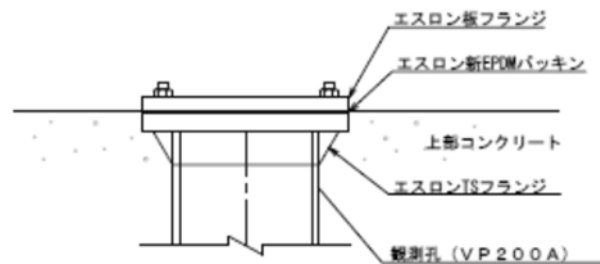
## A部詳細図 (観測孔頭部)

平面図

断面図
