維持管理に配慮した構造細目や工夫事例

No.		3-4
基本情報	構造形式	消波ブロック被覆防波堤
	設計年次	平成 22 年度
	建設年次	平成 22 年度～平成 31 年度(予定)
維持管理に 配慮した 構造細目や 工夫	項目	上部工・ケーソンに、ケーソン側壁の穴あき観測孔を設置
	検討時期	施工段階
	理由・期待 される効果	消波工衝突によるケーソン側壁の穴あきについて、消波工を撤去せずとも把握することが可能となる。(中詰材流出の有無等)
	主な使用材料	観測孔:VP200A
写真

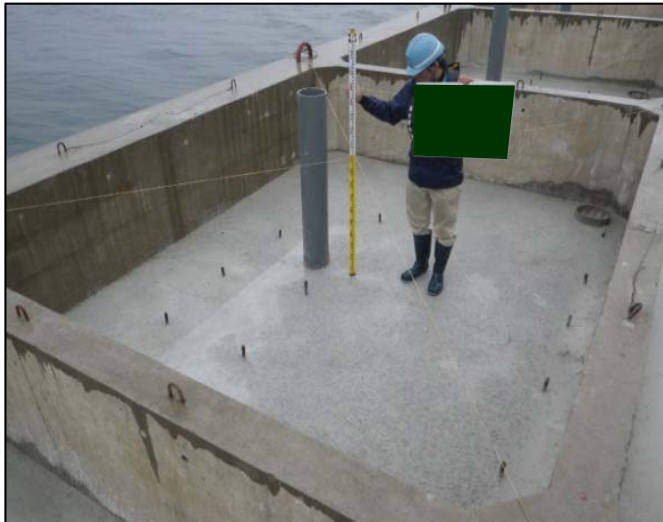
<p style="text-align: center;">穴あき観測孔状況(上部工打設前)</p>

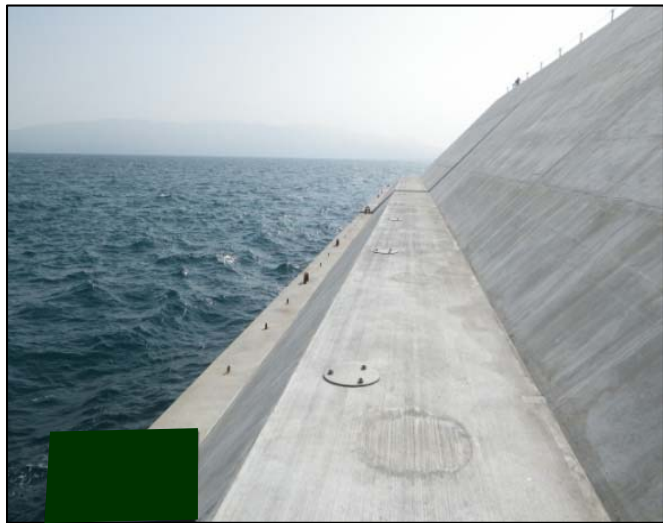
<p style="text-align: center;">穴あき観測孔状況(上部工打設後)</p>
