維持管理を考慮した栈橋の設計手法の提案

維持管理を考慮した  
棧橋の設計マニュアル  
(案)

## 参考資料 2 羽田空港 D 滑走路棧橋部の設計・施工事例

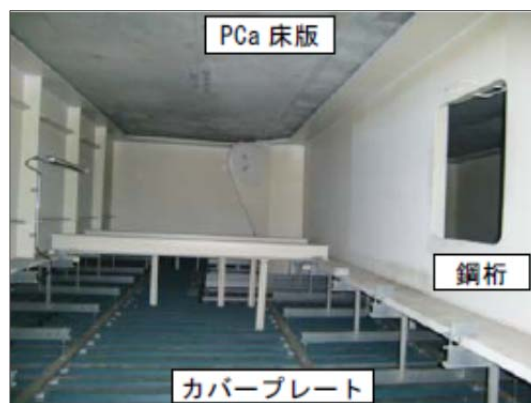
写真-参 2.2 上部工とチタンカバー  
プレートの間の空間

羽田空港 D 滑走路における維持管理を考慮した構造部材・材質の採用に関しては，棧橋部の下部工（ジャケッ）に対して，干満帯から飛沫帯にかけての被覆防食工法として，ステンレス鋼被覆を採用している（写真-参 2.1）．また，ジャケッと上部工の接合部については，上部工の下方にチタンカバープレートを設置して，上部工とチタンカバープレートとの間の空間は除湿を行うことで，腐食環境を緩和している（写真-参 2.2）．

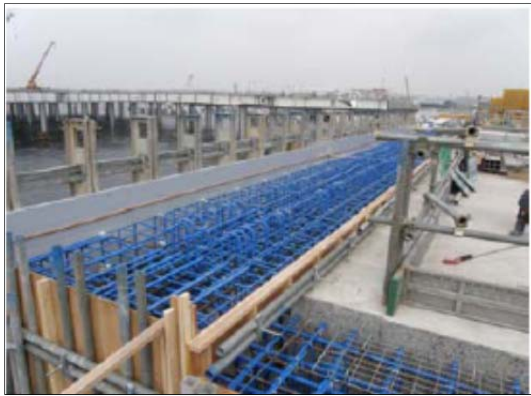
写真-参 2.3 エポキシ樹脂塗装鉄筋の  
使用例

コンクリート構造物においては塩害を主たる劣化要因とし，コンクリート標準示方書に従ったコンクリート中の塩化物イオン濃度の照査を行って，100 年後の鋼材位置での塩化物イオン濃度が鋼材腐食発生限界濃度に達しないよう材料，配合，かぶりなどを決定した．そのため，腐食性環境下にあるコンクリート部材については，普通鋼材では必要かぶりが大きくなることから，エポキシ樹脂塗装を施した鋼材を使用した（写真-参 2.3）．また，PC 構造を積極的に採用し，活荷重載荷時の部材応力をひび割れ発生応力度以下に抑えてひび割れを生じさせないようにすることで高耐久化を図った．さらに，超高強度繊維補強コンクリート (UFC) を用いた床版（写真-参 2.4）を多用することで，高耐久化を図るとともに，上部工の軽量化を実現することで，下部工断面をスリムにしてコストダウンを図っている．

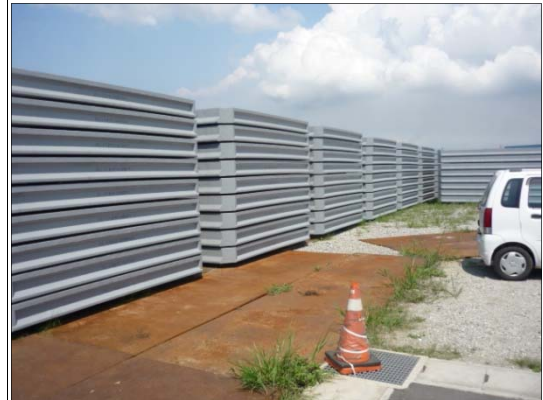
写真-参 2.4 超高強度繊維補強  
コンクリート床版

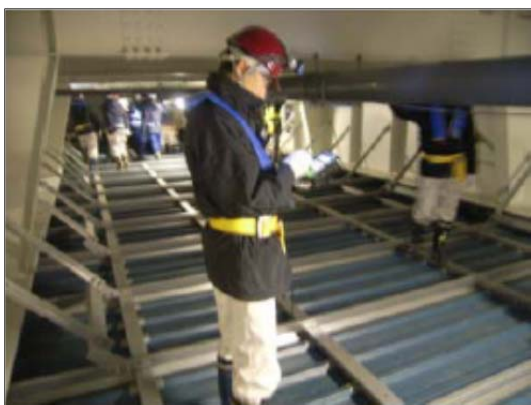
写真-参 2.5 チタンカバープレート上  
での点検診断状況

D 滑走路の維持管理においては、点検診断を継続的に容易かつ確実に実施できることが基本であることから、施設へのアクセスが可能な点検通路を設けている。栈橋部や連絡誘導路橋梁では、チタンカバープレートが作業足場としての機能を有しており、上部工の PCa 床版や UFC 床版の目視点検が可能である（写真-参 2.5）。また、埋立/栈橋接続部の消波護岸の遊水室内部や PC 渡り桁の支承部分にも点検歩廊が設けられている（写真-参 2.6）。また、ジャケットの鋼桁上にある PCa 床版間の間詰め部は、水の浸入などにより劣化が進行しやすい懸念があるとともに、構造上も重要場部位である。しかし、直接目視ができないことから、棒状スキャナを挿入して鋼桁上の間詰めコンクリートのひび割れの発生状況を確認できる点検孔（直径 20mm）を設けている箇所もある。

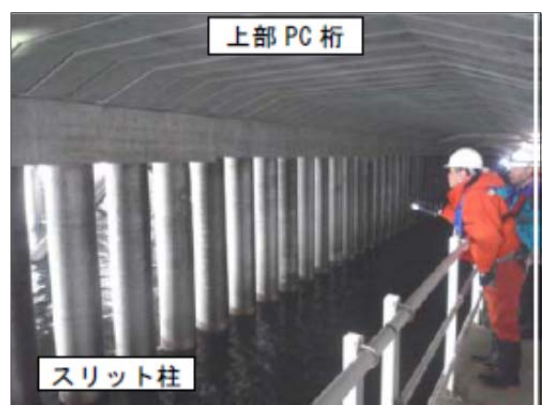
写真-参 2.4 点検歩廊
