# 津波の発生メカニズム および災害とその対策

# 津波のメカニズムとその災害

1. 東日本大震災の津波被害
2. 津波の基礎知識
3. 津波災害の実態
4. 津波災害のこれまでの対策
5. 東日本大震災の教訓とこれからの対策

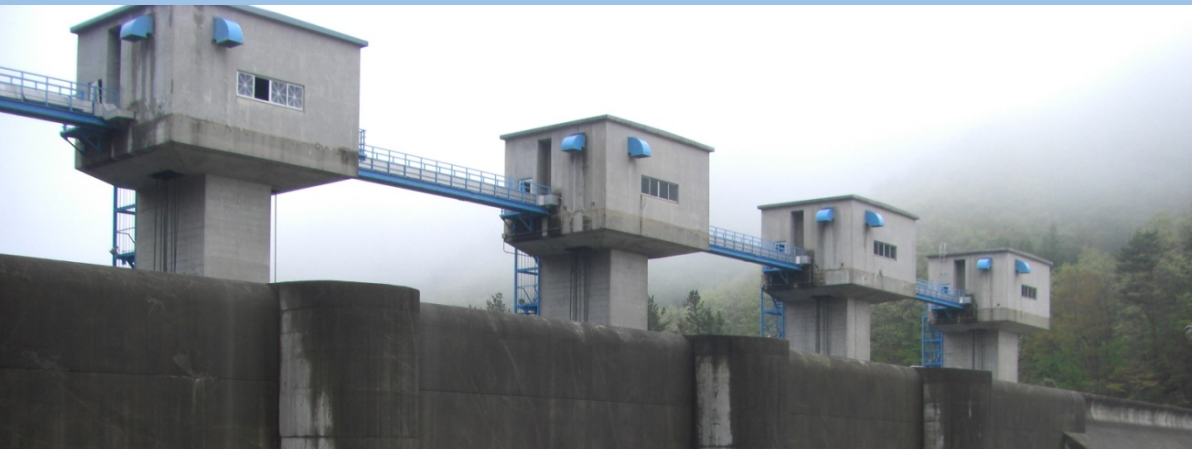
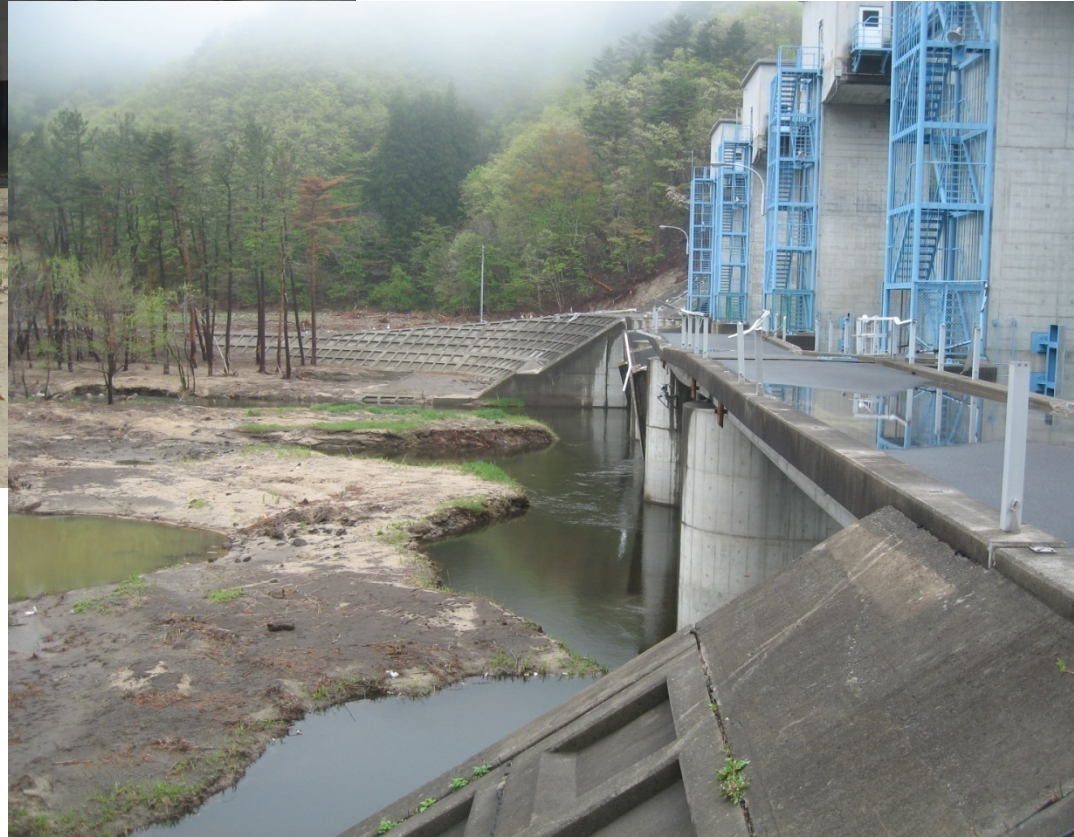
・普代水門 15m 前面16-20m 後面 10m程度

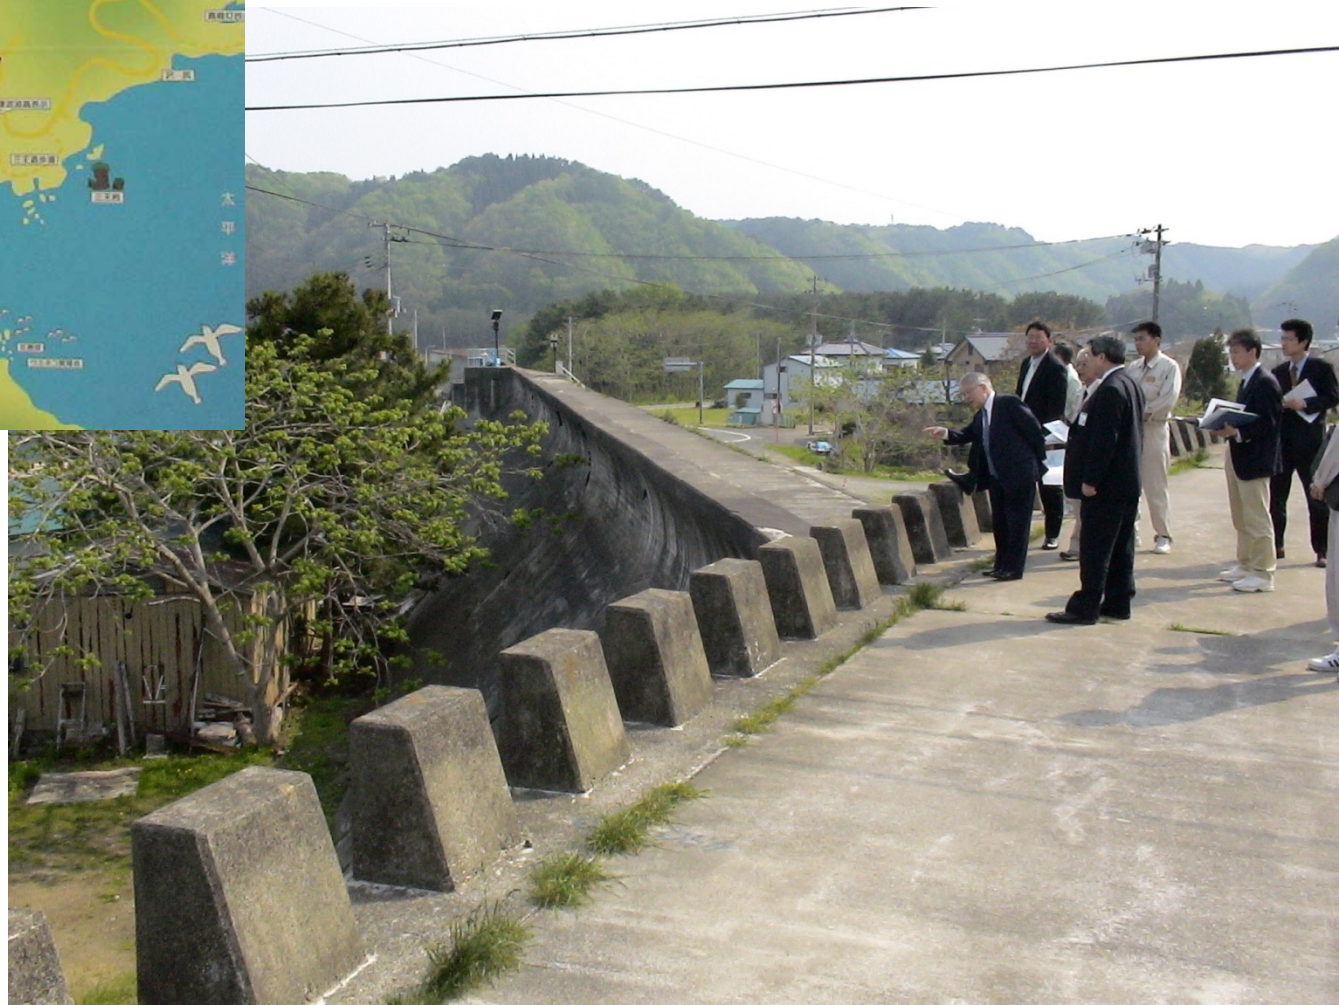
田老町 (宮古市)

1611/1896/1933

津波堤防 TP10m

総延長Total 2433m(1934-1988)

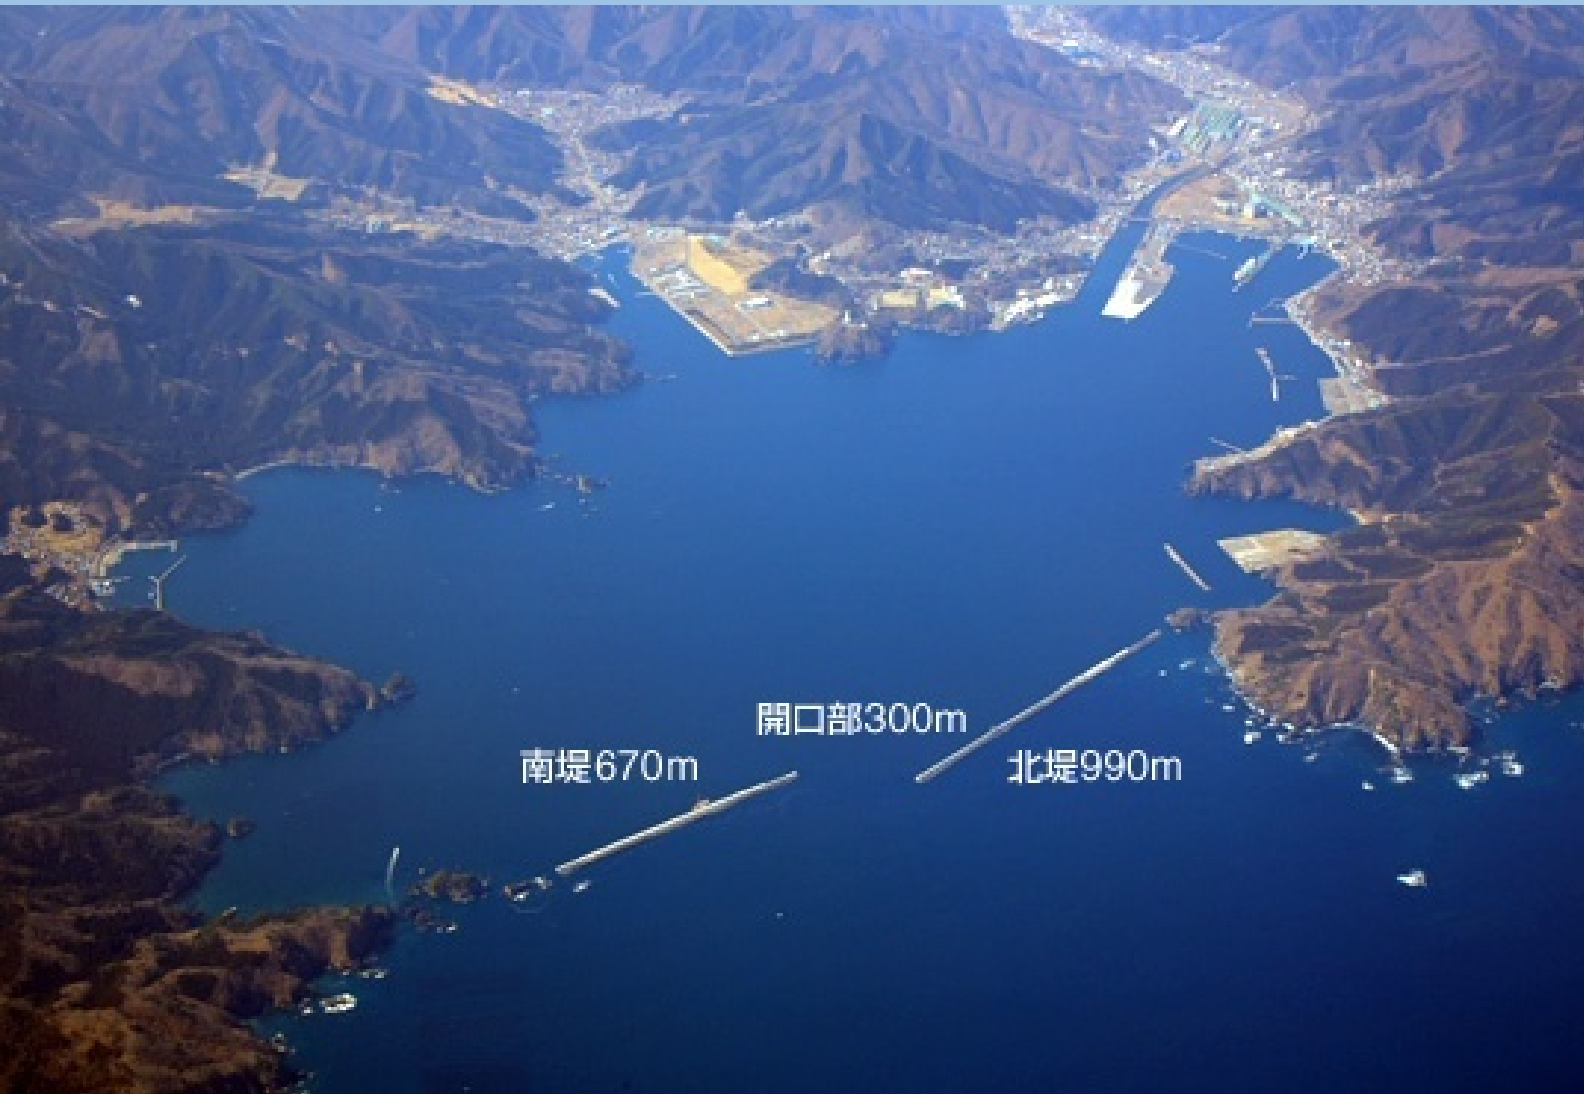
# 釜石湾口防波堤

明治三陸津波 湾奥で浸水高8mを4mにする 2008年完成

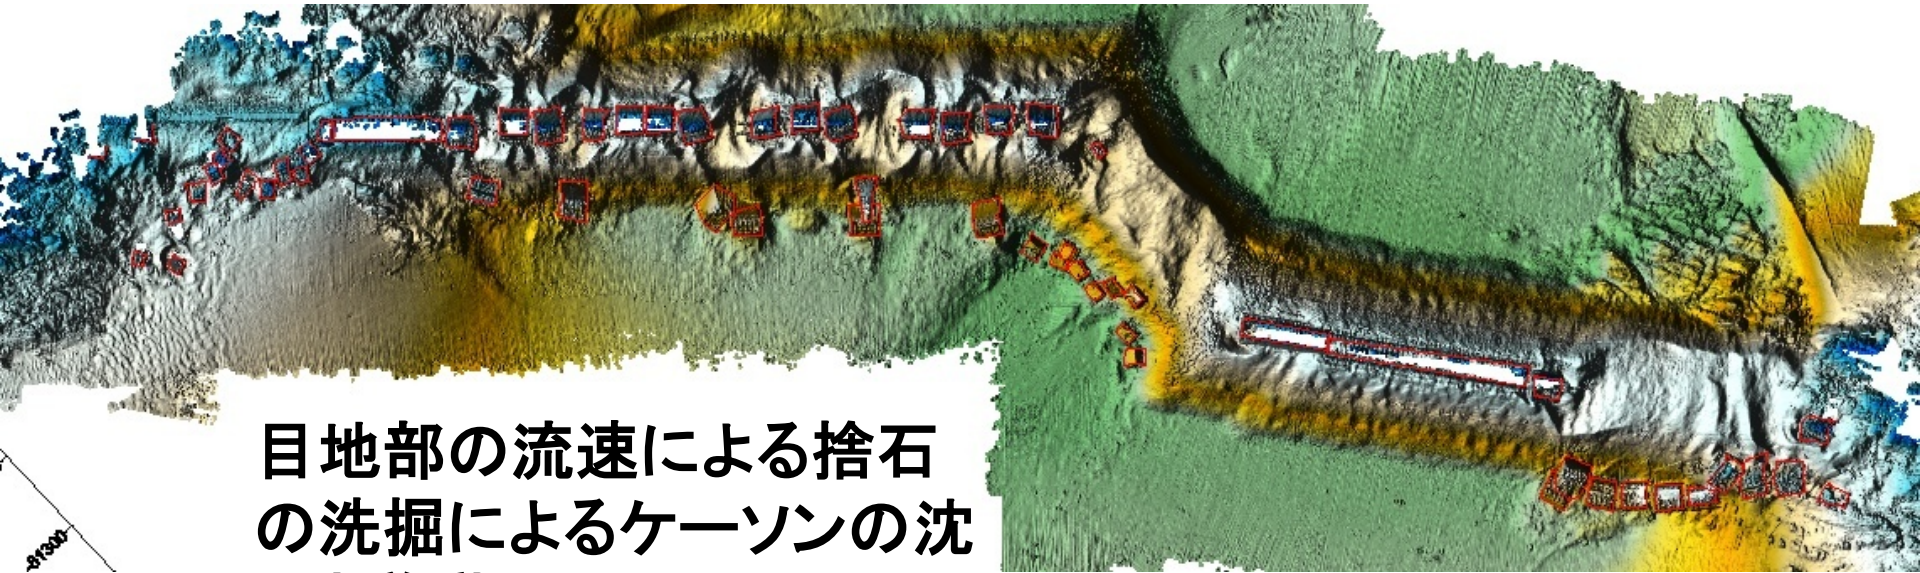
# 音波による測深図

目地部の流速による捨石  
の洗掘によるケーソンの沈  
下と移動

水位差によるケーソン  
の滑動

水位差約8m

浅部 SF=0.95

深部 SF=1.15

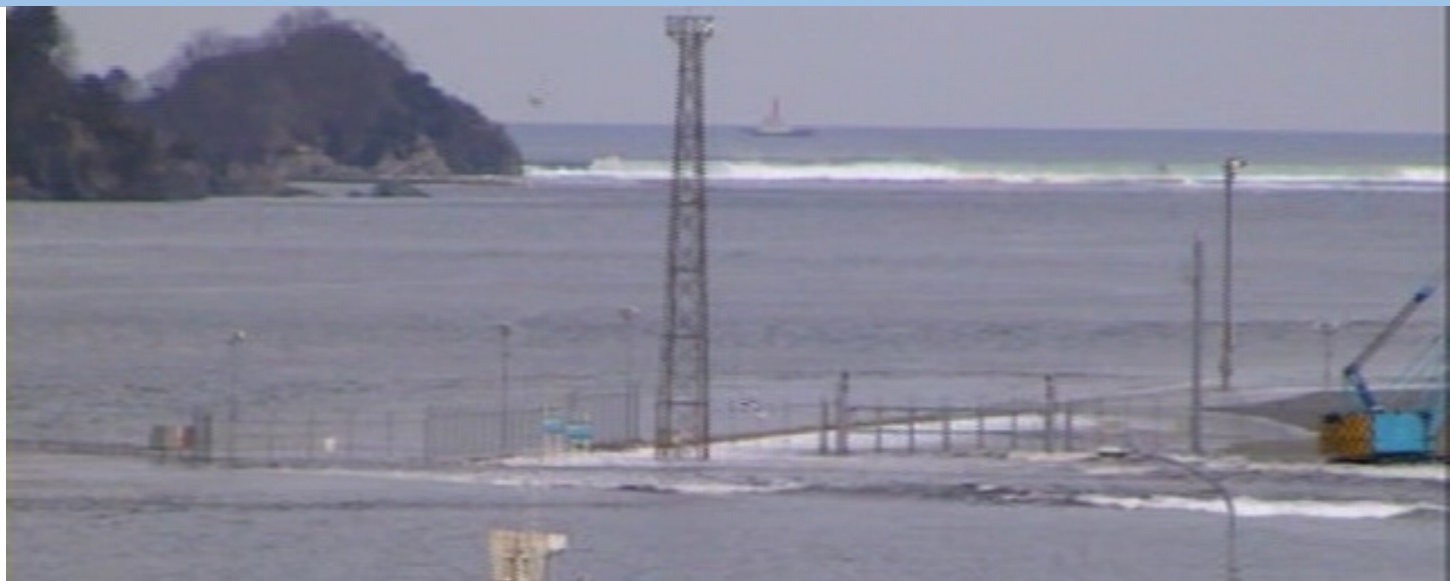
15時17分

北堤からの越流

**第一波のピークあたりまで防波堤は津波に耐えていた**

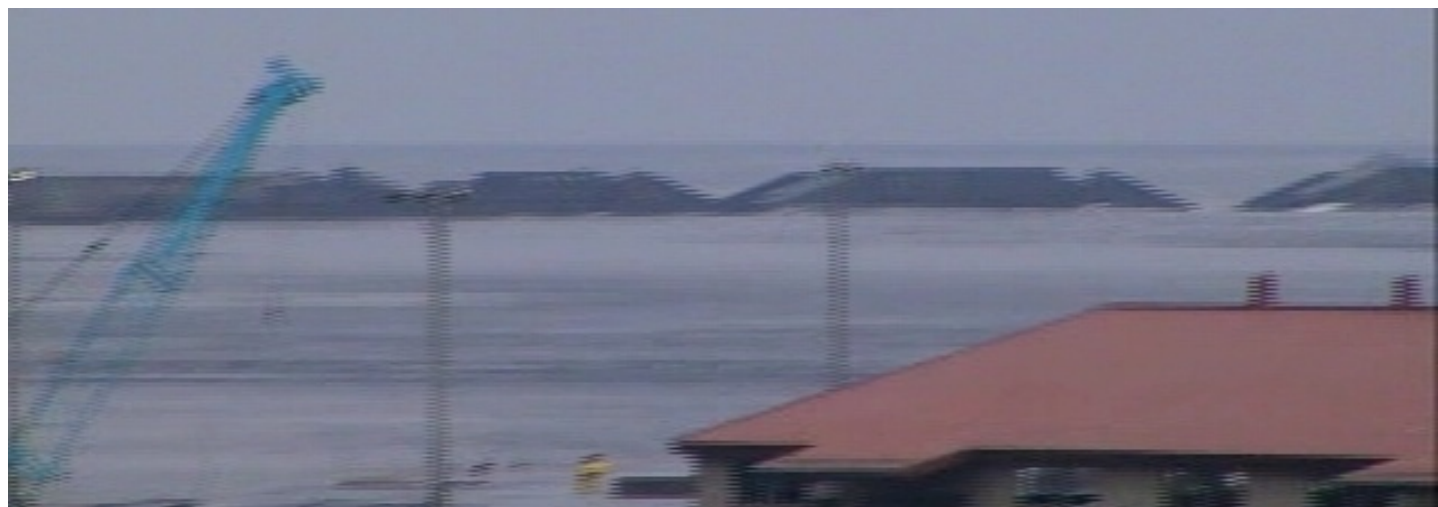
15時32分

引き波で現れた  
堤体

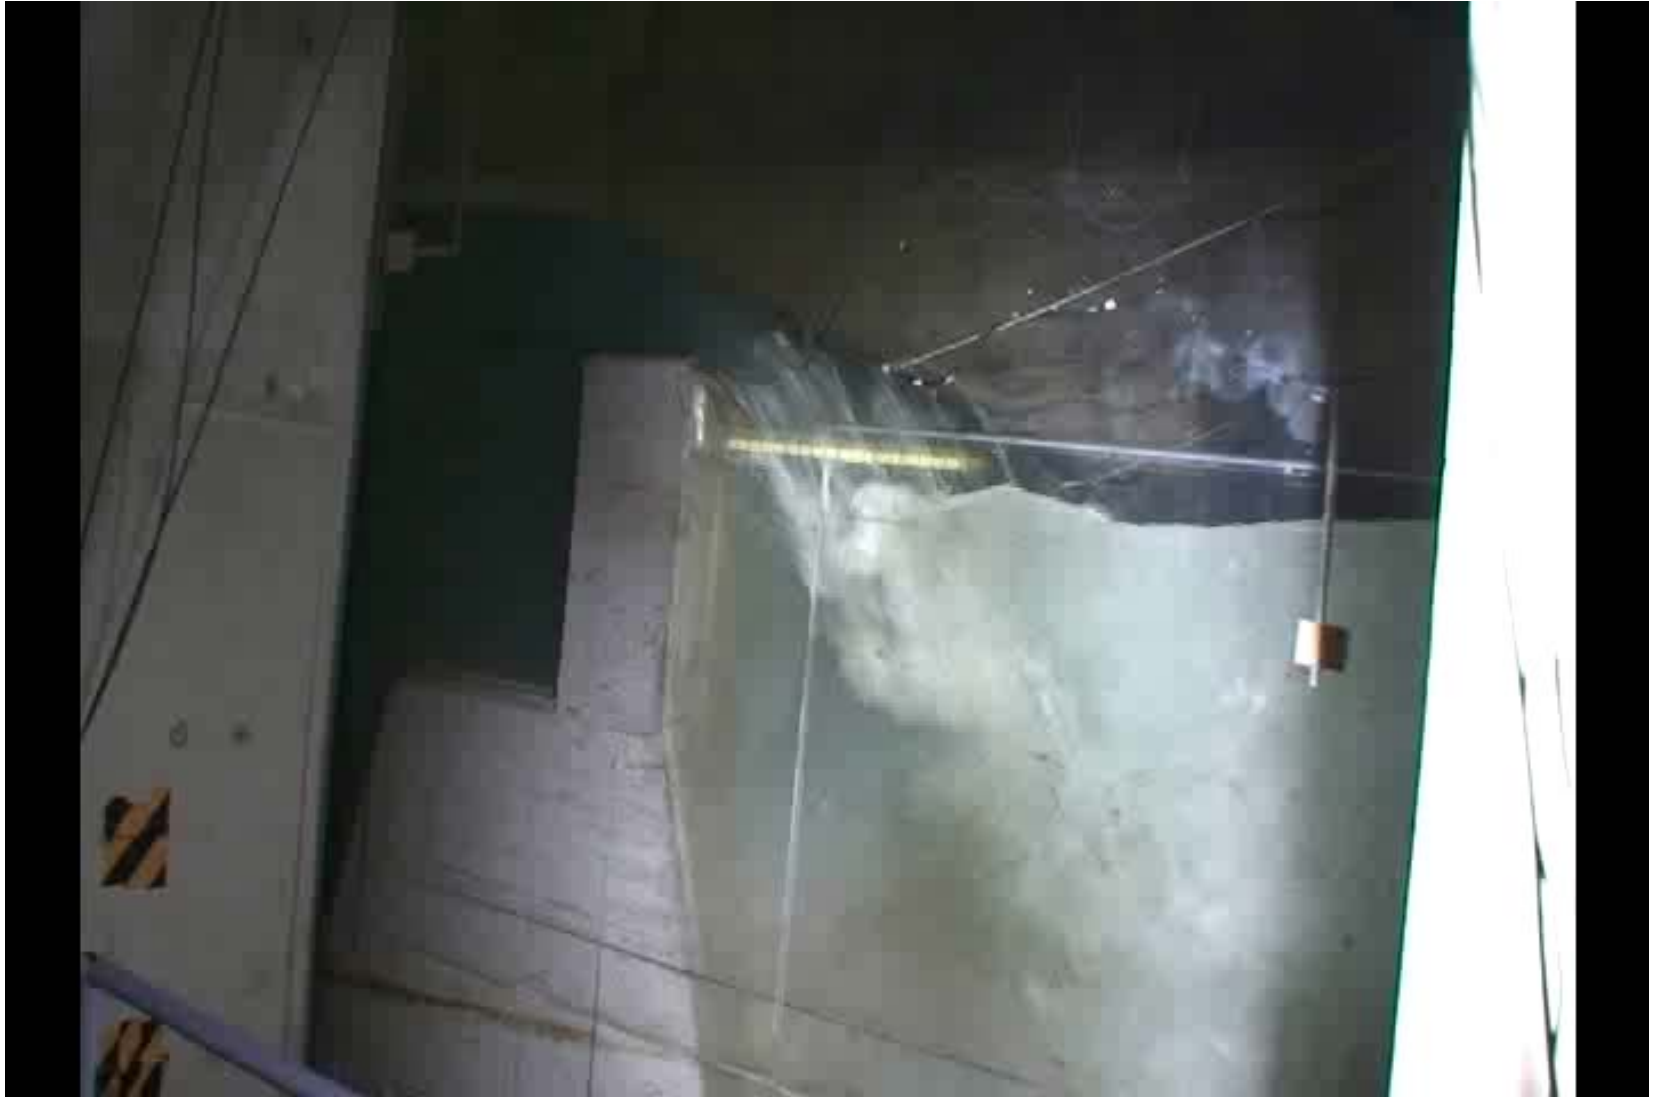
## 釜石湾口防波堤の実験状況

# 越流実験の状況(釜石湾口防波堤の例)
