吸い出し・陥没抑止に向けた 予防保全・維持管理・復旧対策 に関する最近の知見

佐々 真志

港湾空港技術研究所 動土質研究グループ長
国立研究開発法人海上・港湾・航空技術研究所

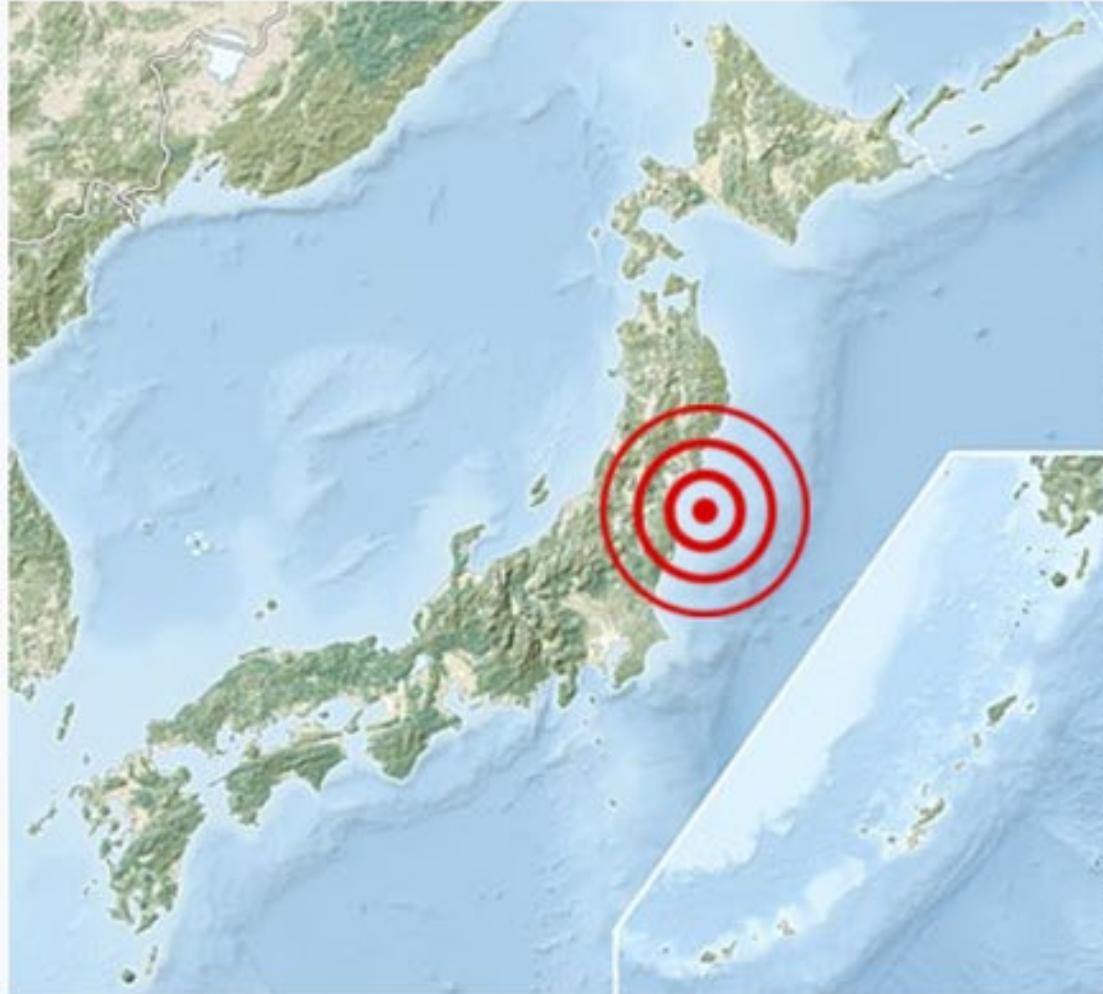
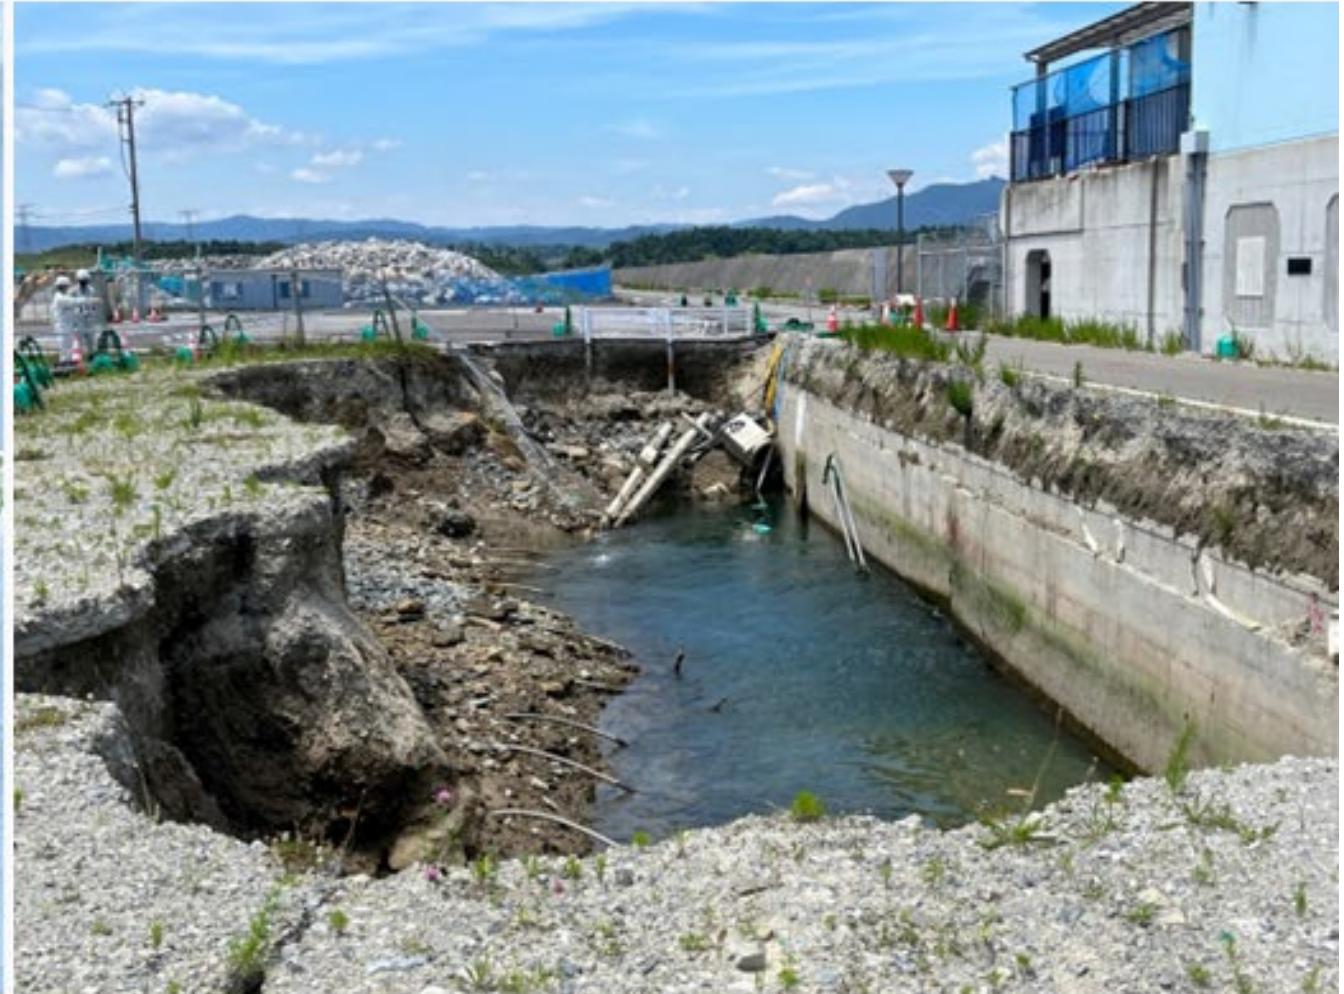
地震による大規模な吸い出し・陥没事例

2022年福島県沖地震
モーメントマグニチュード
 M_w 7.3

高波・高潮・流れなどの水理外力とともに、
地震動などの多様な動的外力下で大規模な
陥没が発生する

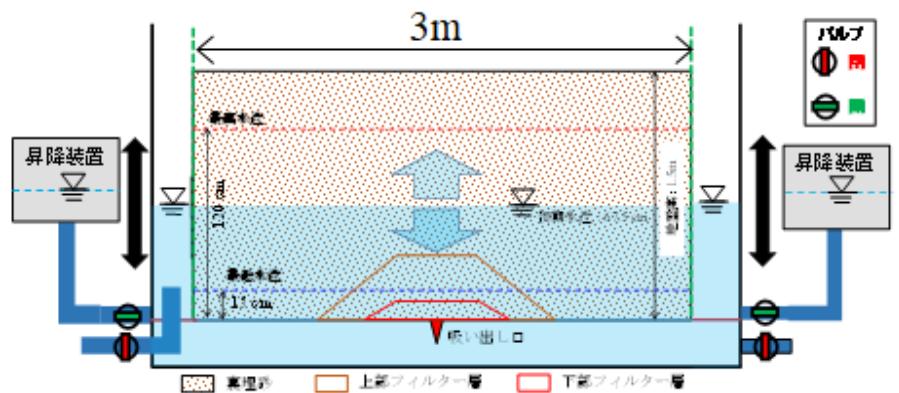
(a) 潮汐·高潮

大型吸い出し可視化・抑止試験における各外力 (潮汐・高潮・風波・引き波・降雨・越波)

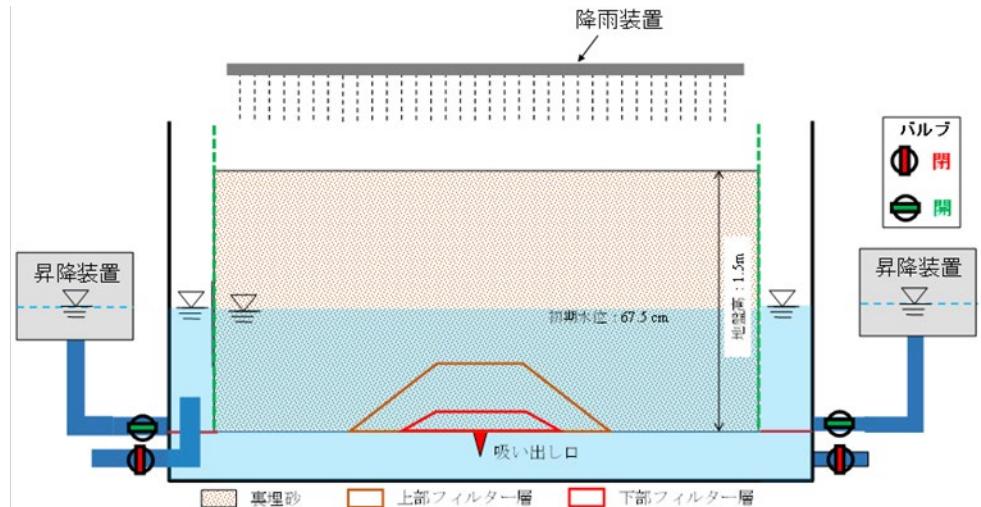
(d) 降雨

降雨強度 10~80mm/h

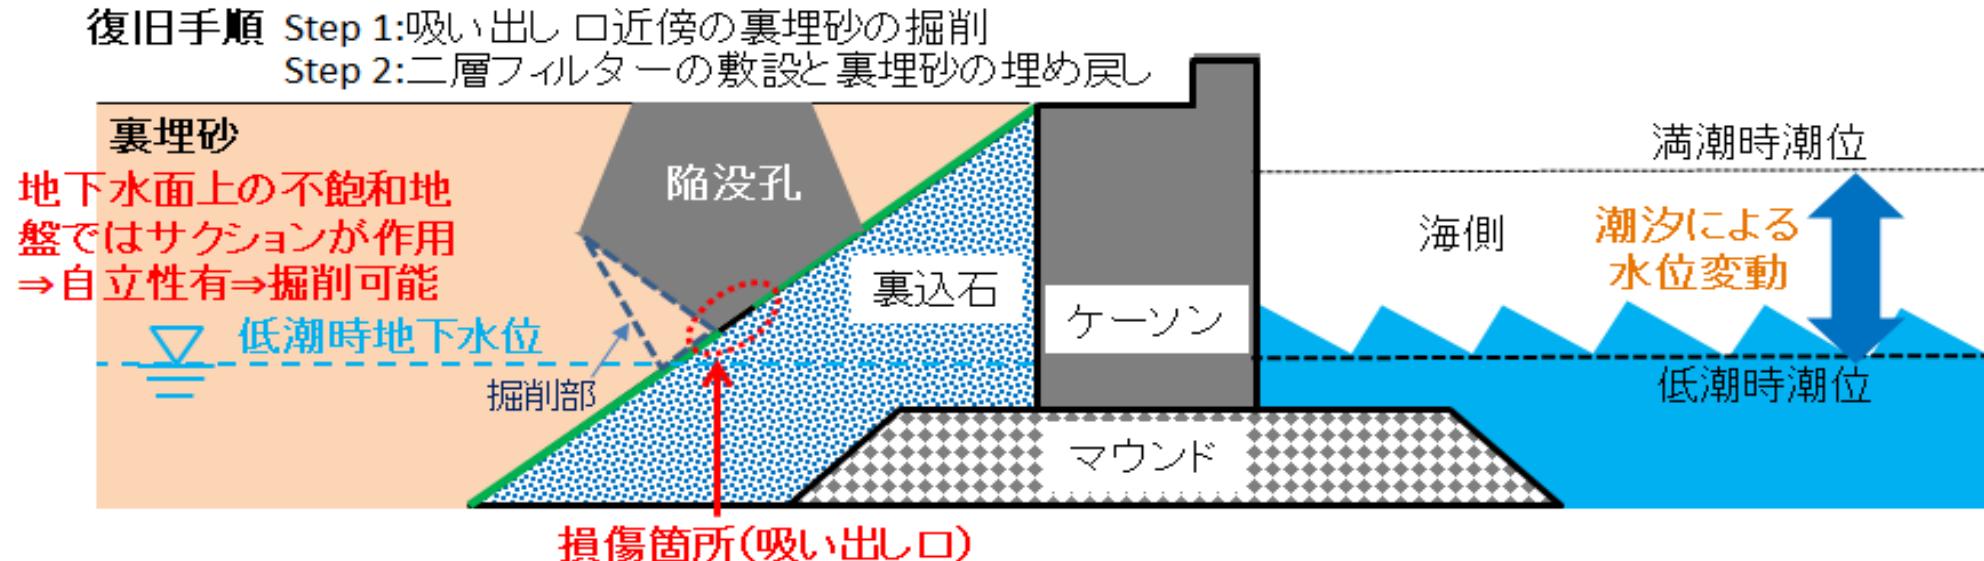
二層フィルターを用いた空洞陥没復旧手法の構築と適用

(a) 吸い出し口が低潮時地下水位上に位置する場合→掘削有りの復旧

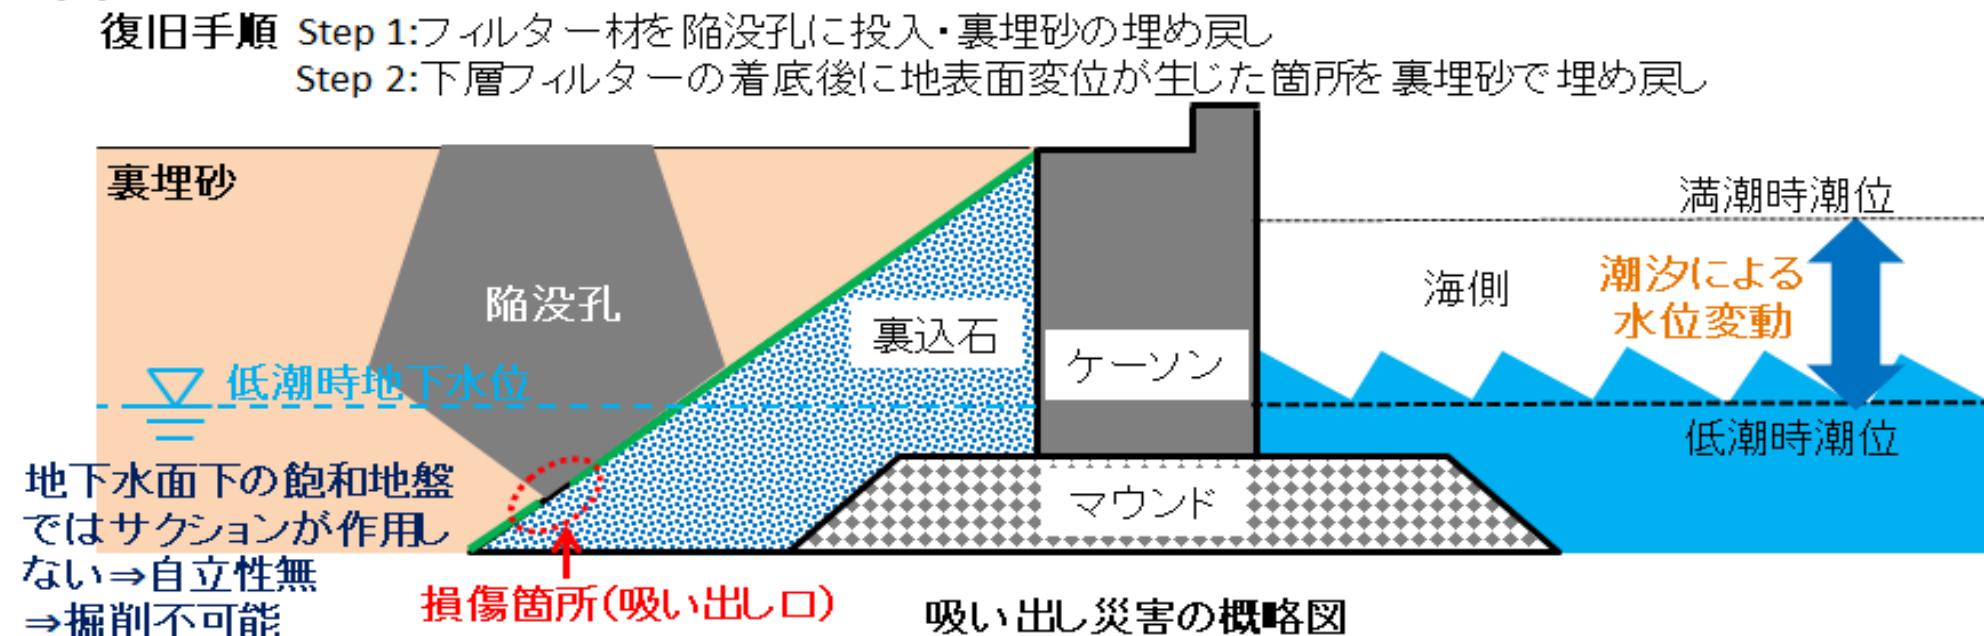
(b) 吸い出し口が低潮時地下水位下に位置する場合の復旧→掘削無しの復旧

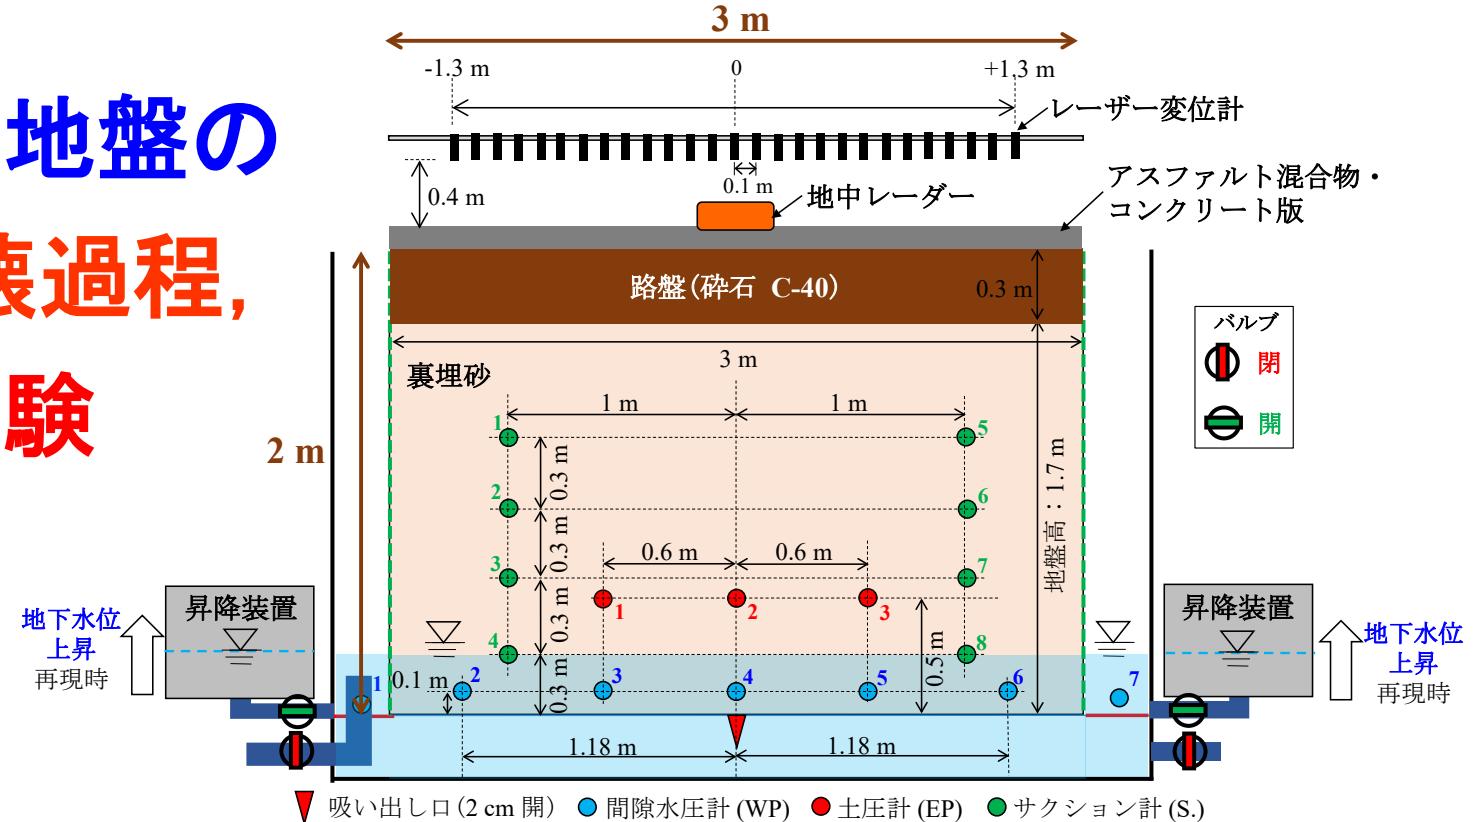
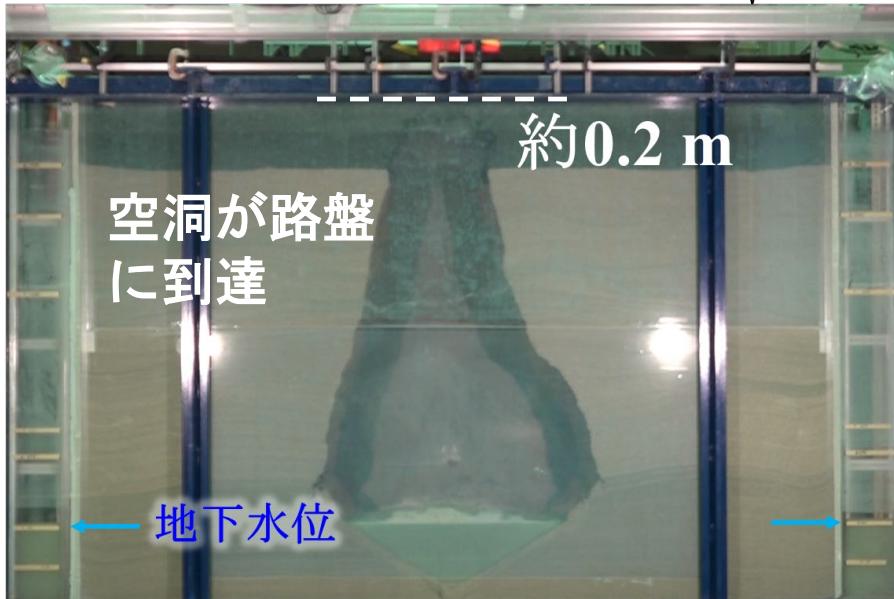
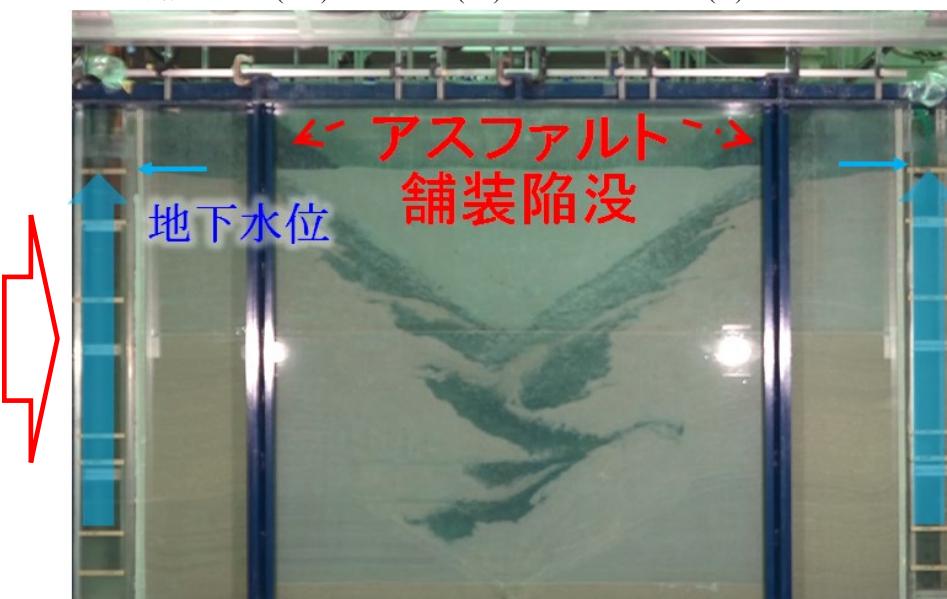
臨海部の舗装直下地盤の 空洞発達同定, 破壊過程, 維持管理の実大実験

舗装直下地盤の吸い出しによる空洞形成・発達及び陥没過程

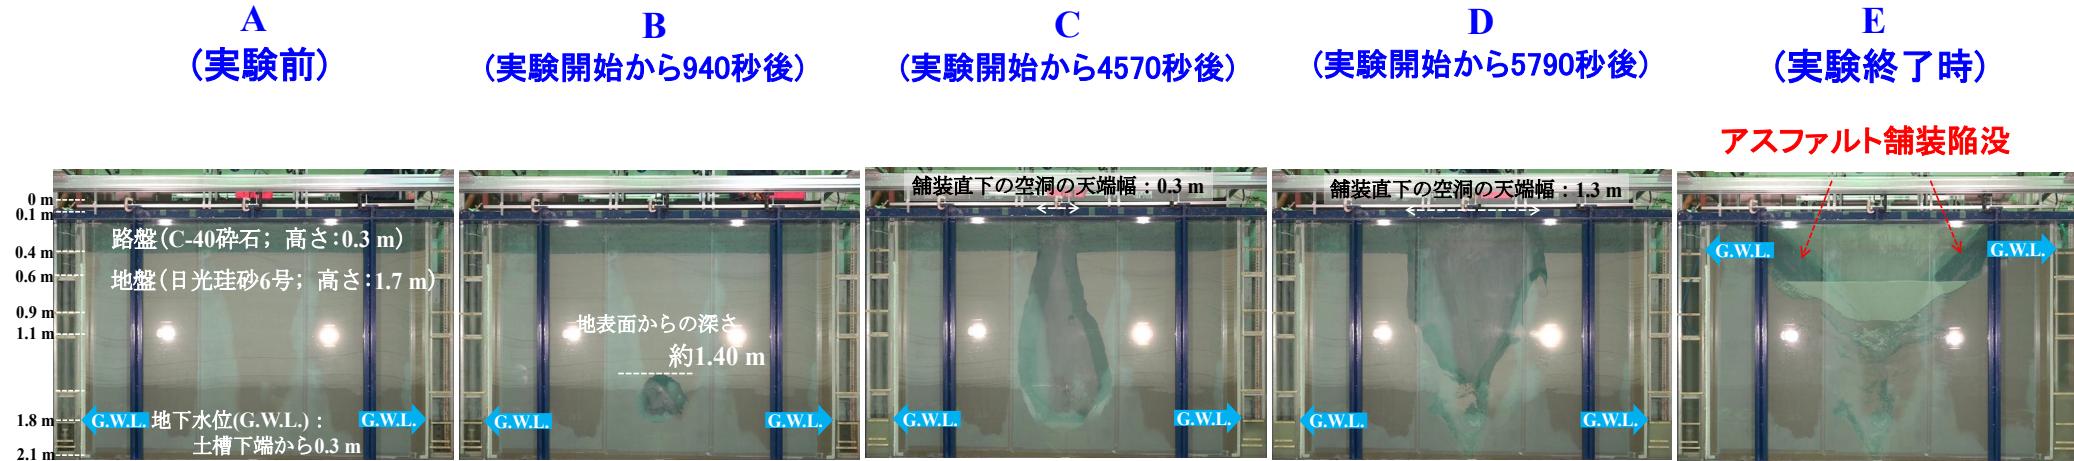
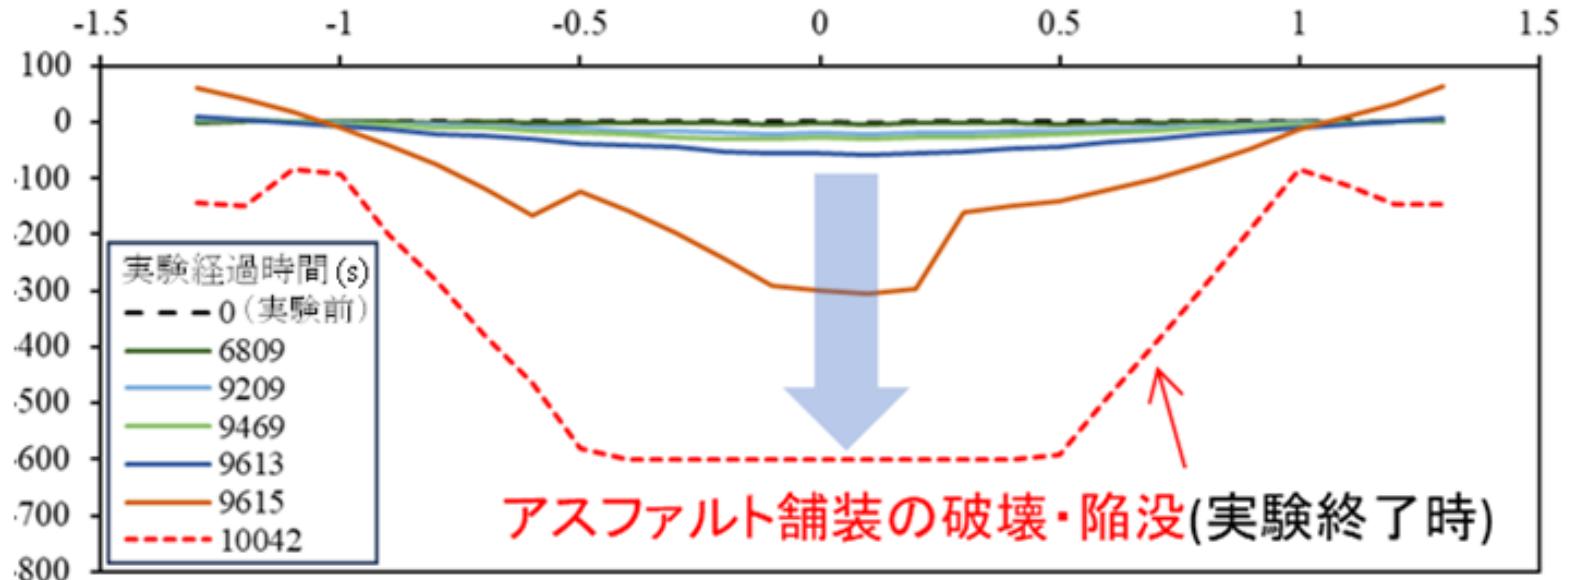
アスファルト舗装直下地盤の吸い出しによる空洞形成・発達及び舗装の破壊過程

アスファルト舗装の
変位 (mm)

吸い出しによる
舗装変位は、
路盤材が崩落し
空洞の天端が
舗装直下に達する
前の時点では、
実質的にゼロ

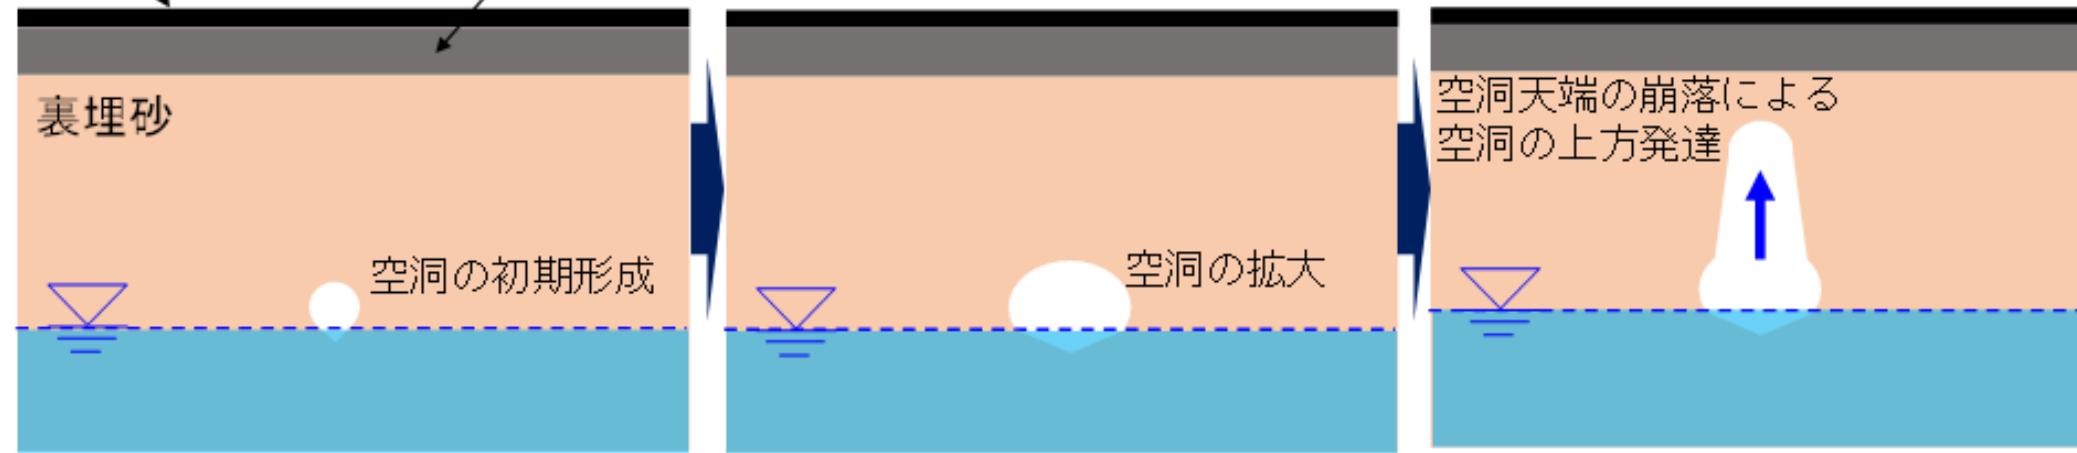
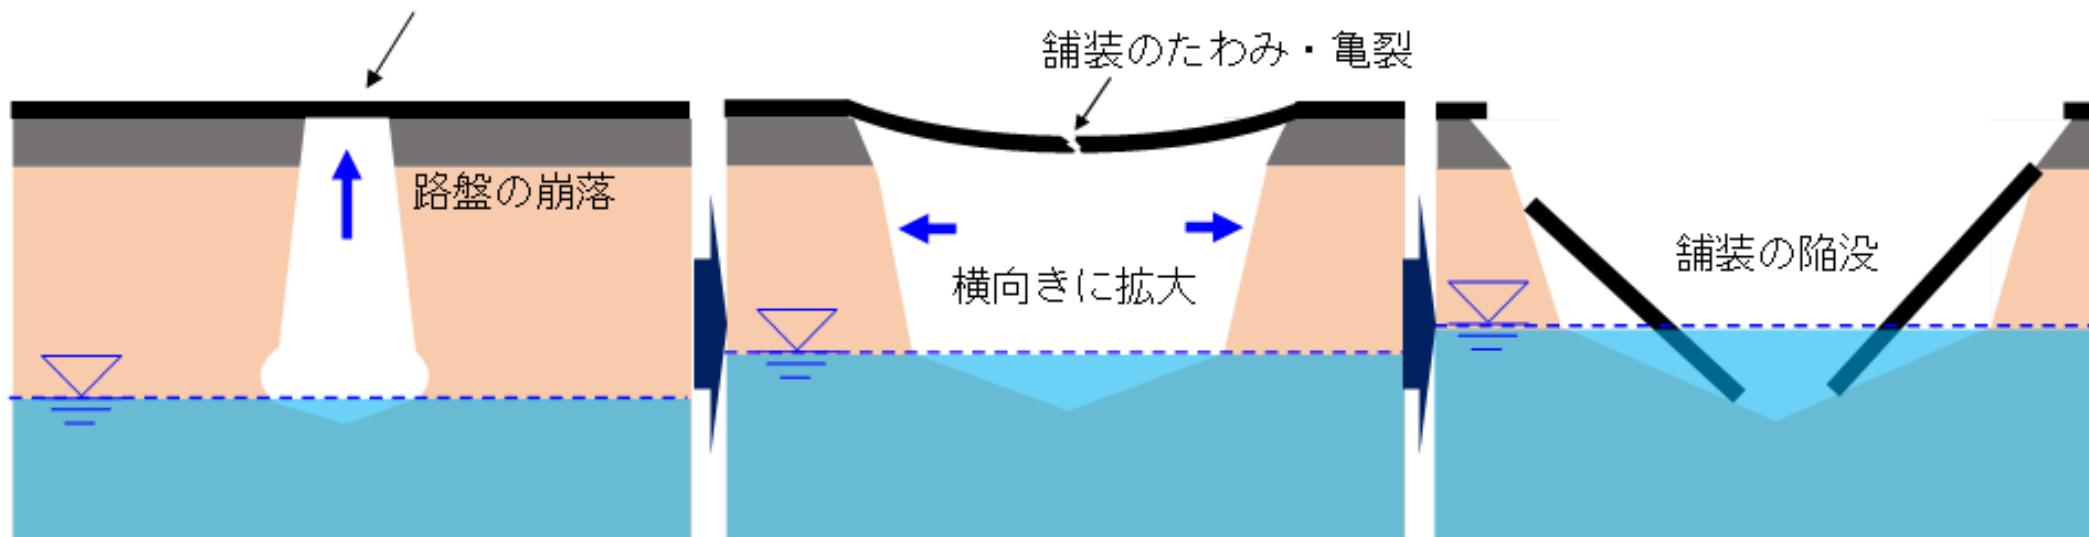
舗装直下地盤の吸い出しによる空洞形成・発達及び陥没過程

アスファルト混合物
コンクリート版

路盤

裏埋砂

空洞の初期形成

空洞の拡大

空洞天端の崩落による
空洞の上方発達

路盤材が崩落し、空洞の天端が舗装直下に達する前の時点において、
舗装の種類や舗装厚に関わらず舗装の変位は、実質的にゼロ

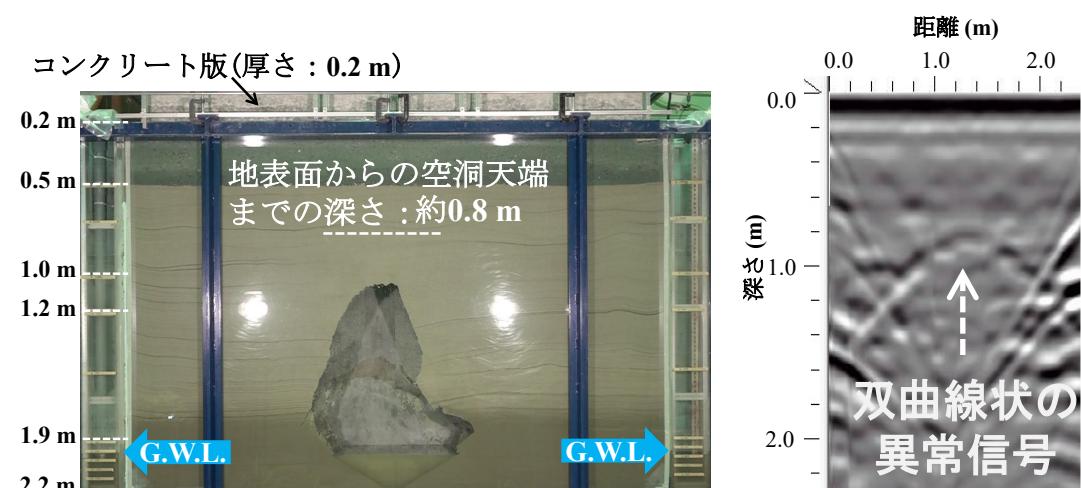
- 地中レーダー探査は、電磁波を放射・受信するアンテナ装置から地中にパルス状の電磁波を周期的に放射し、その電磁波が地中のどこで反射するかを測定し、地中の埋設物・空洞などの異常箇所を探知する非破壊探査方法である。
- 電磁波は、比誘電率の違う媒質との境界面で反射・透過する性質を持っており、反射波を受信することで異常信号を抽出することができる。
- 比誘電率は、媒質の種類・特性等によって変化する。実際、地中レーダーを用い地盤内の空洞を探査する際、空洞中の空気の比誘電率は地盤を構成する土砂より低いため、空洞の天端からの反射波は地表面からの反射波と逆位相を持つ特性(負極性)を有する。一般的に、空洞の天端では双曲線状の異常信号が現れる。
- しかし、舗装・地盤の特性及び地下水の影響等によって、地下1m以深では空洞の探知精度が低下する！

吸い出しによる空洞形成・発達の同定が困難

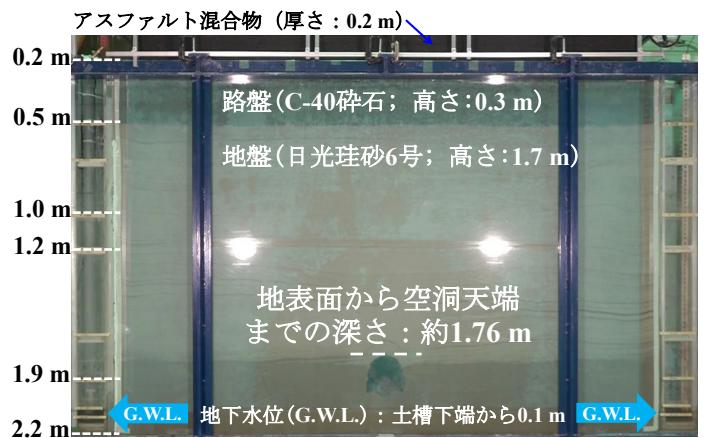
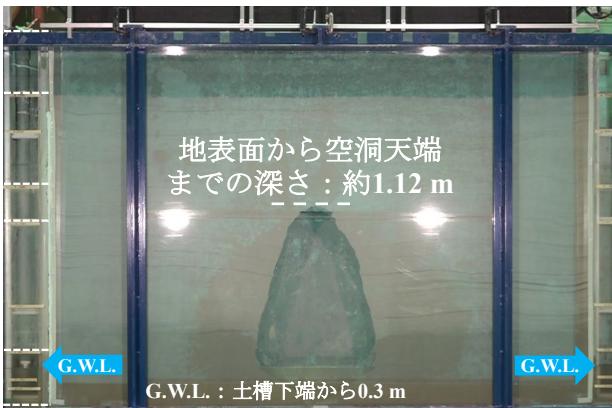
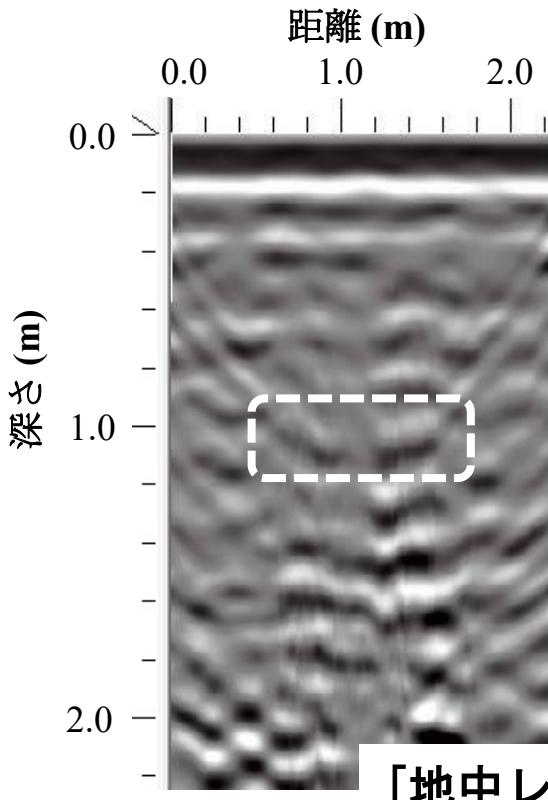
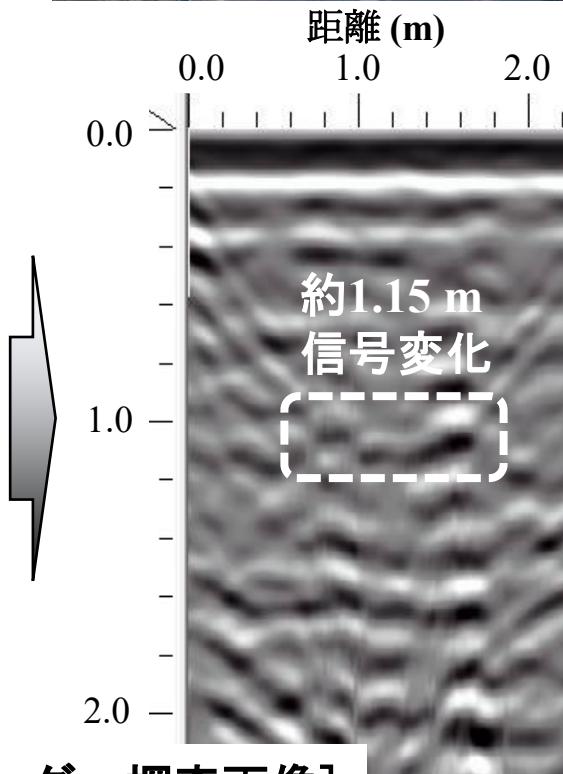
地中レーダー探査画像を用いた空洞の早期探知方法

空洞の初期形成

空洞の発達

- 空洞天端の深度で白黒の信号パターンが変化し、黒色模様が新たに出現する。
- 地中レーダー探査画像を時系列的に比較し、上述の信号の変化を捉えることで、地下1m以深の空洞天端を早期に探知しうる。

1. 地中レーダー探査画像を用いる方法：地中レーダー探査画像*を経時的に比較し、画像上の信号変化を捉えることで、地下1 m以深に存在する空洞天端を早期に探知しうる。
2. 地中レーダー探査波形を用いる方法：地中レーダー探査波形**を経時的に比較し、地表面からの反射波位相を基準とした位相反転を捉えることで、空洞及び空洞により地盤の緩みが生じた領域を早期に探知しうる。

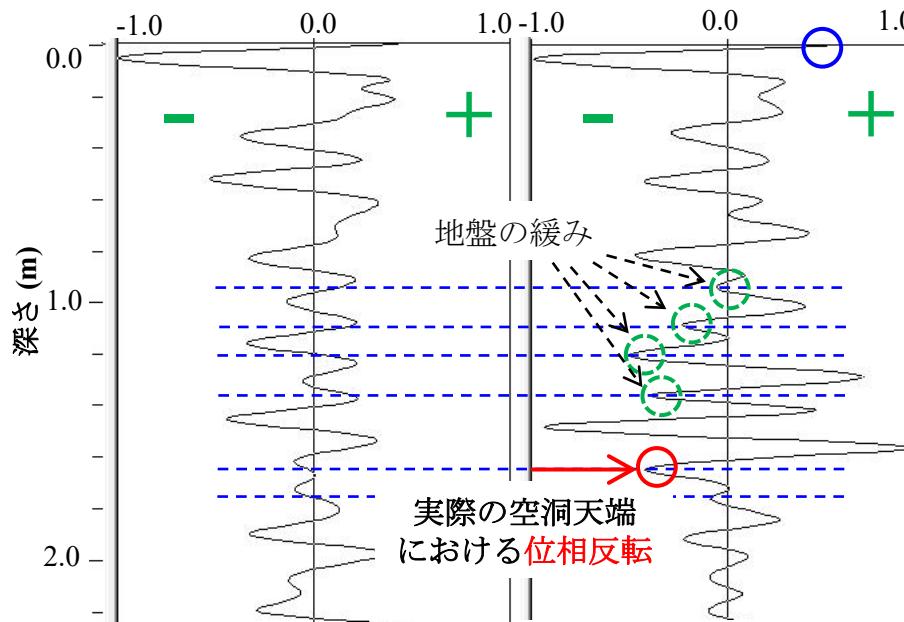
A
B
空洞の鉛直中心軸上における反射波振幅の深度分布

※空洞形成・発達した際、空洞及び空洞による地盤の緩みが生じた深度では、反射波の位相が0又は正(+)から負(-)に新たに反転する(青破線)。

地中レーダー探査波形を時系列的に比較し、地表面からの反射波位相を基準とした位相反転を捉えることで、空洞及び空洞により地盤の緩みが生じた領域を早期に探知しうる。

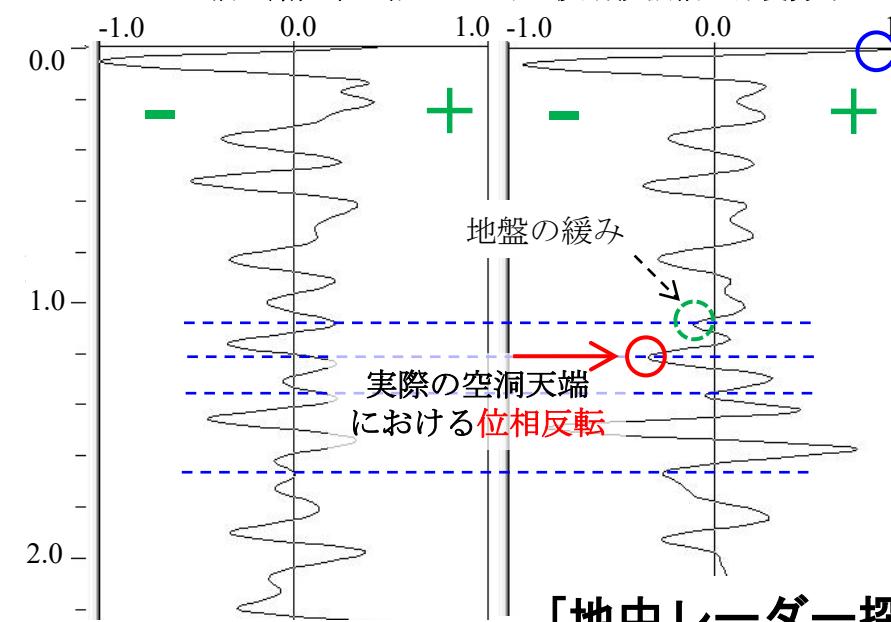
A
C
空洞の鉛直中心軸上における反射波振幅の深度分布

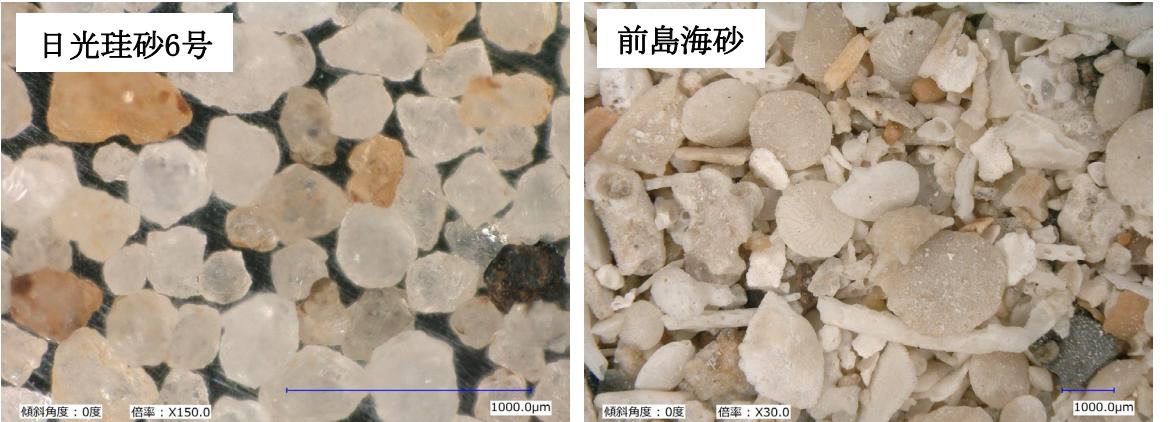
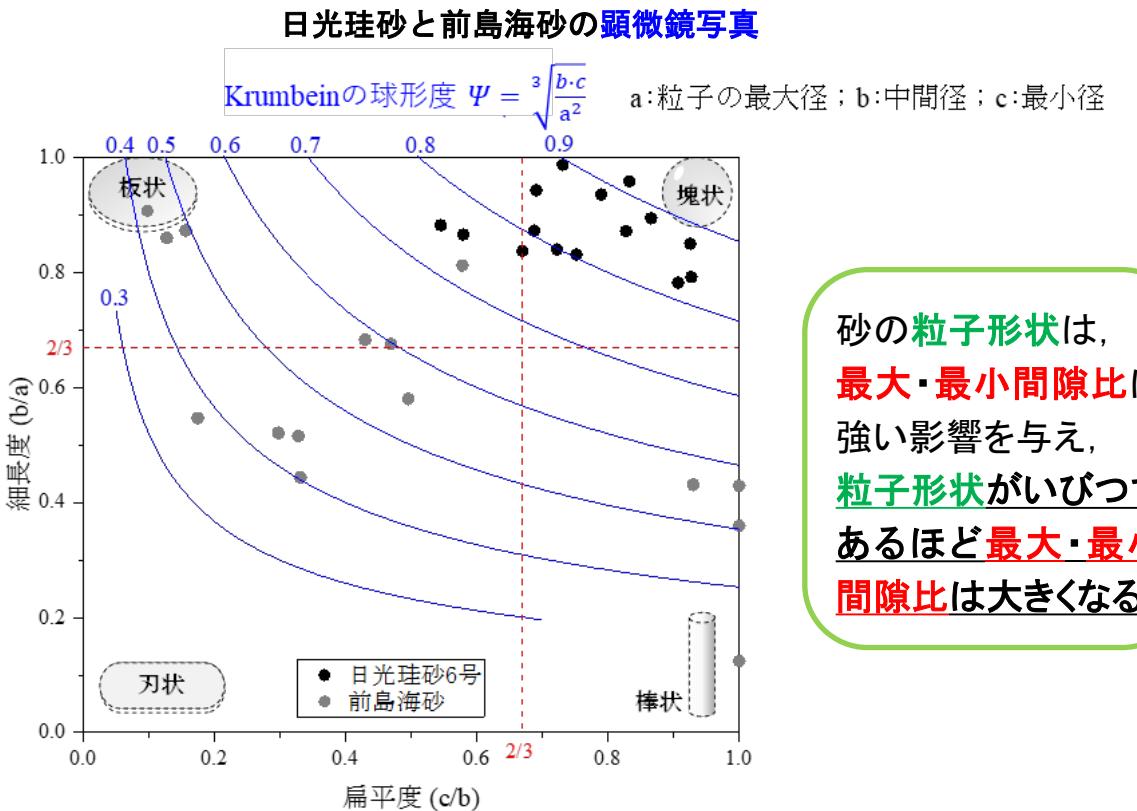
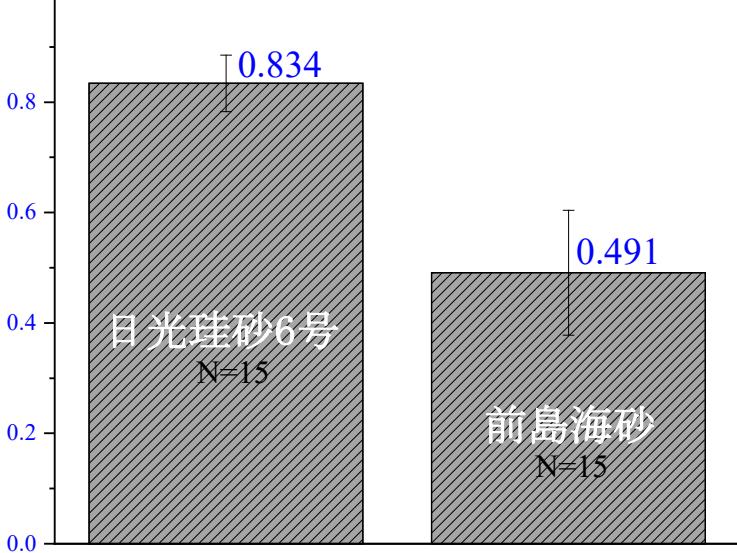
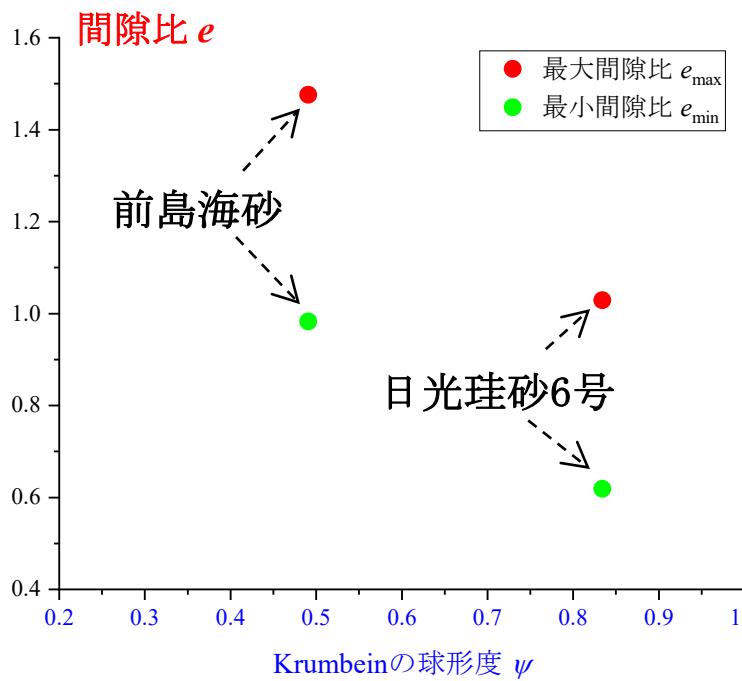
珪砂・海砂の粒子形状の特性

-裏埋砂の粒子形状の影響-

日光珪砂と前島海砂の 細長度・扁平度及び Krumbeinの球形度

Krumbeinの球形度 Ψ (平均土標準偏差)

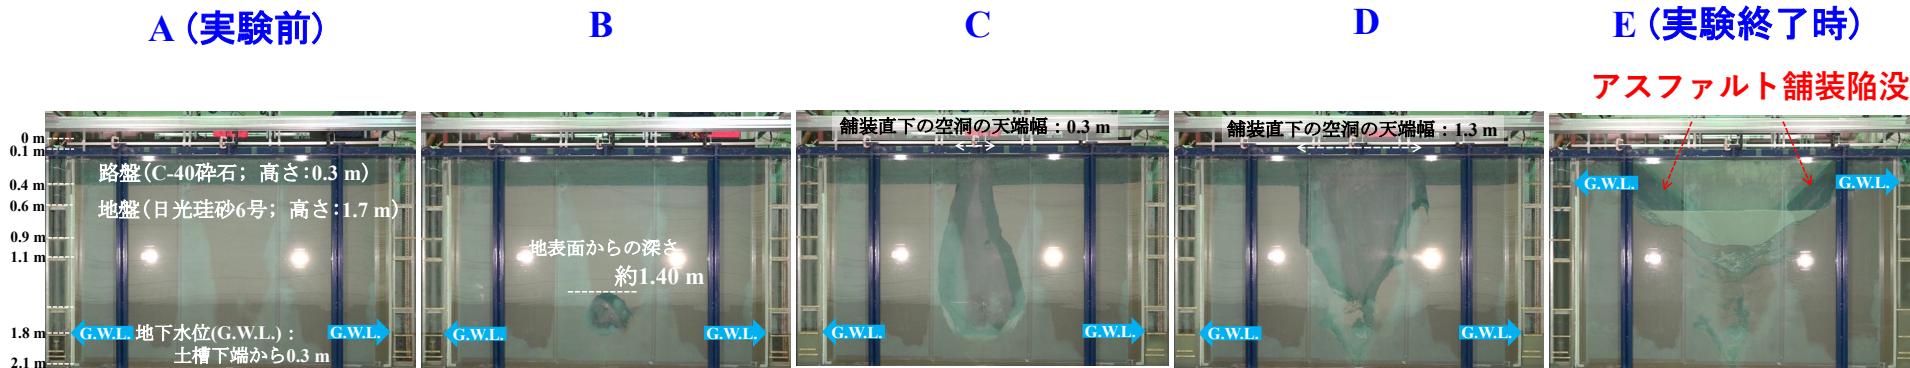
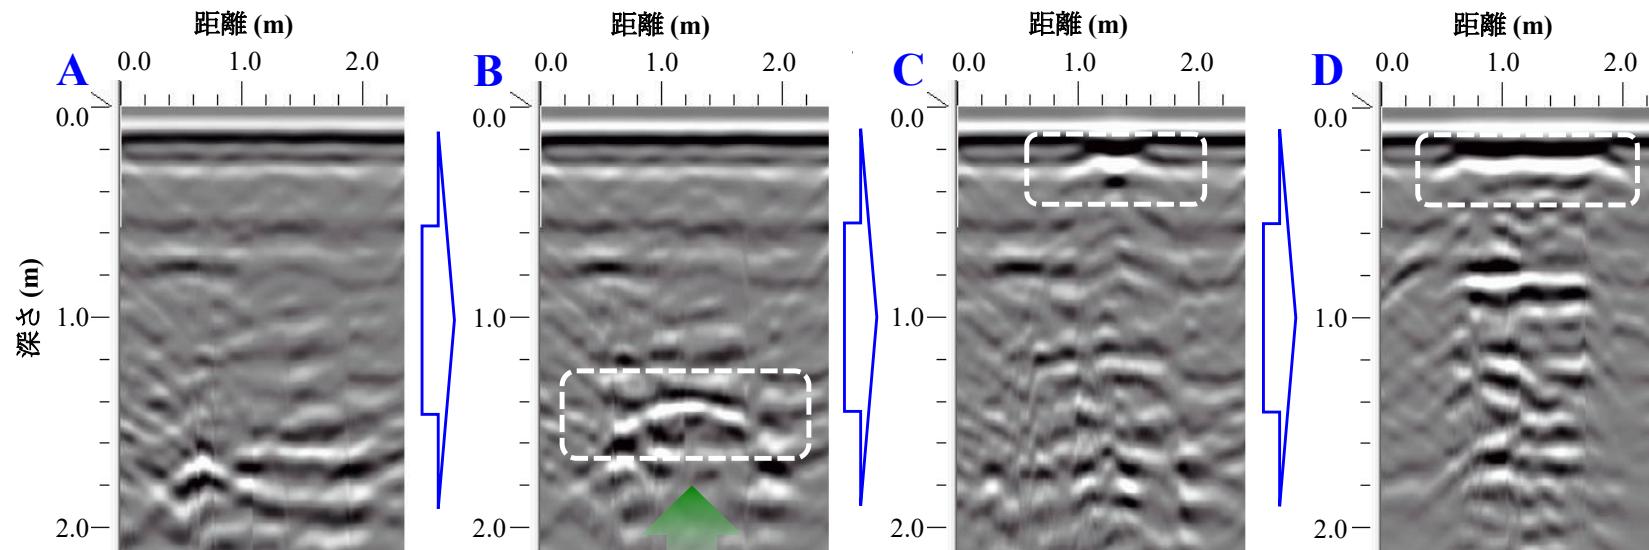
珪砂(アスファルト混合物厚 0.1 m)

各段階における地中レーダーの空間測定結果

空洞の天端の深さが地表面から約1.4 mの時点で、初めて空洞を表す双曲線状の信号検出

舗装直下の空洞が左右に拡大した際、
空洞天端の位置・範囲同定可能

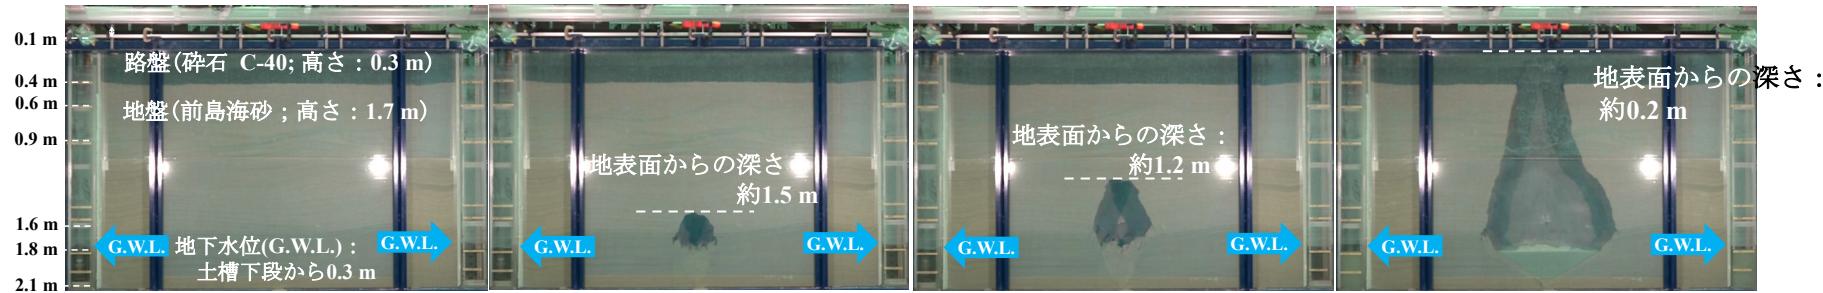
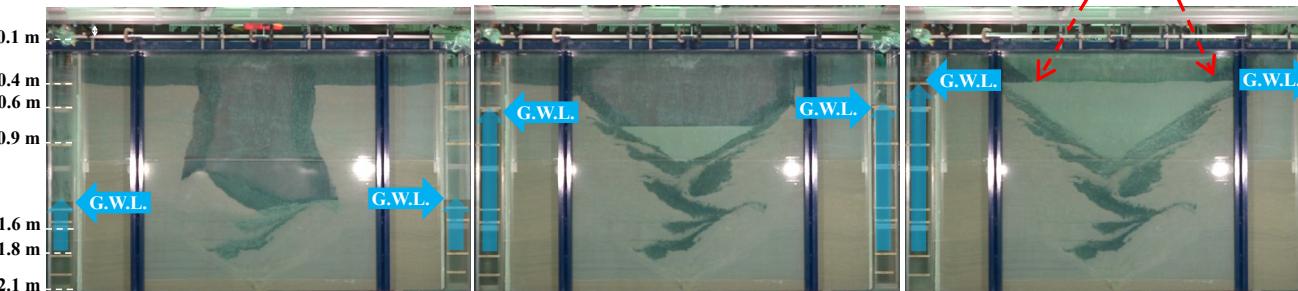
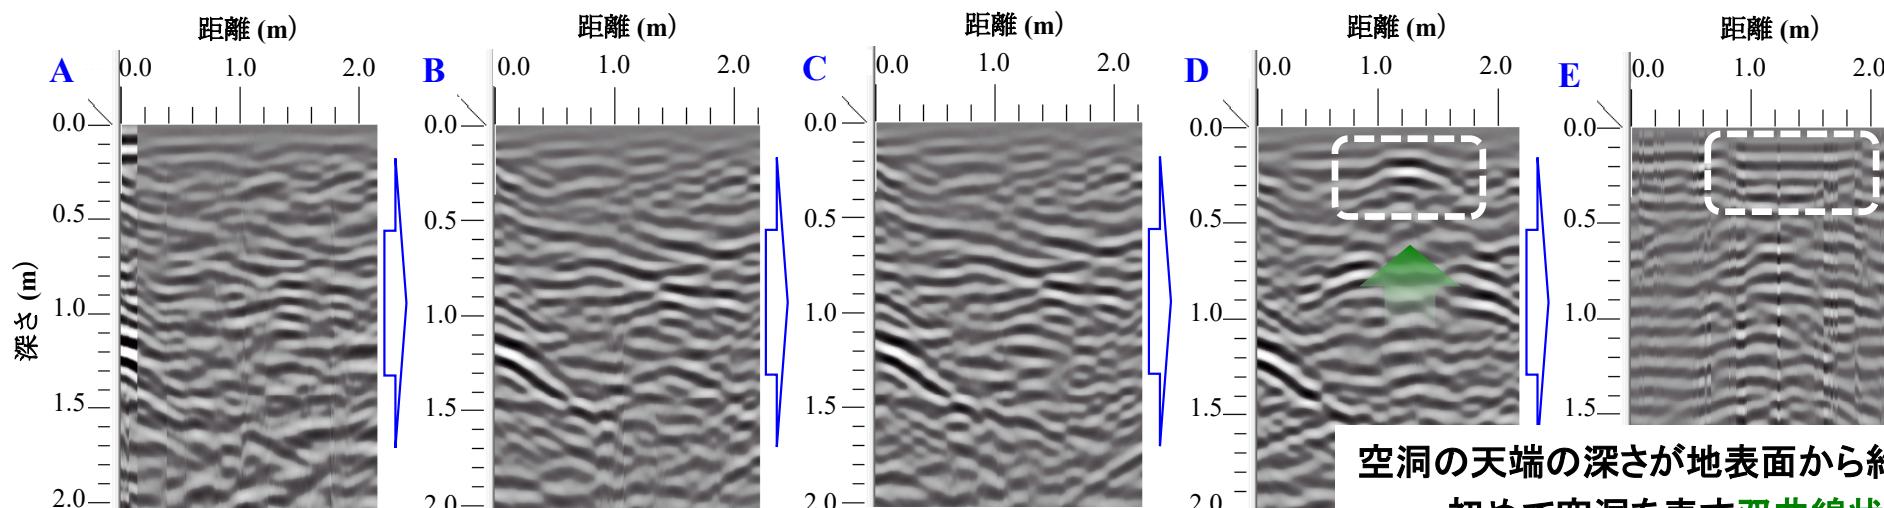
海砂(アスファルト混合物厚 0.1m)

G (実験終了時)
アスファルト舗装陥没

各段階における地中レーダーの空間測定結果

空洞の天端の深さが地表面から約0.2 mの時点で、
初めて空洞を表す双曲線状の信号検出

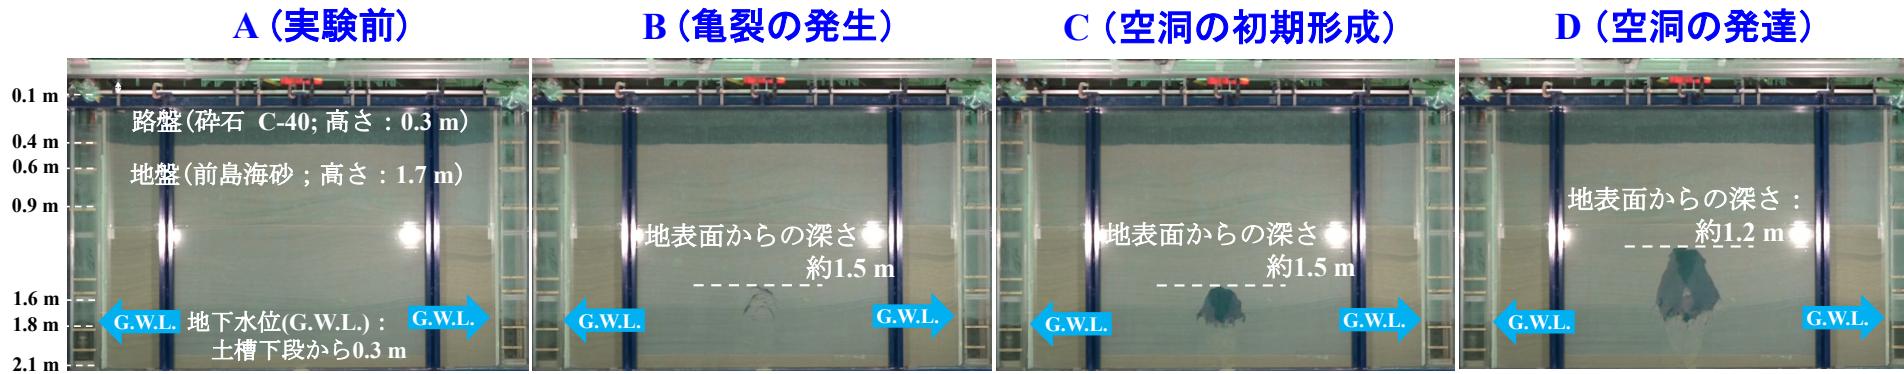
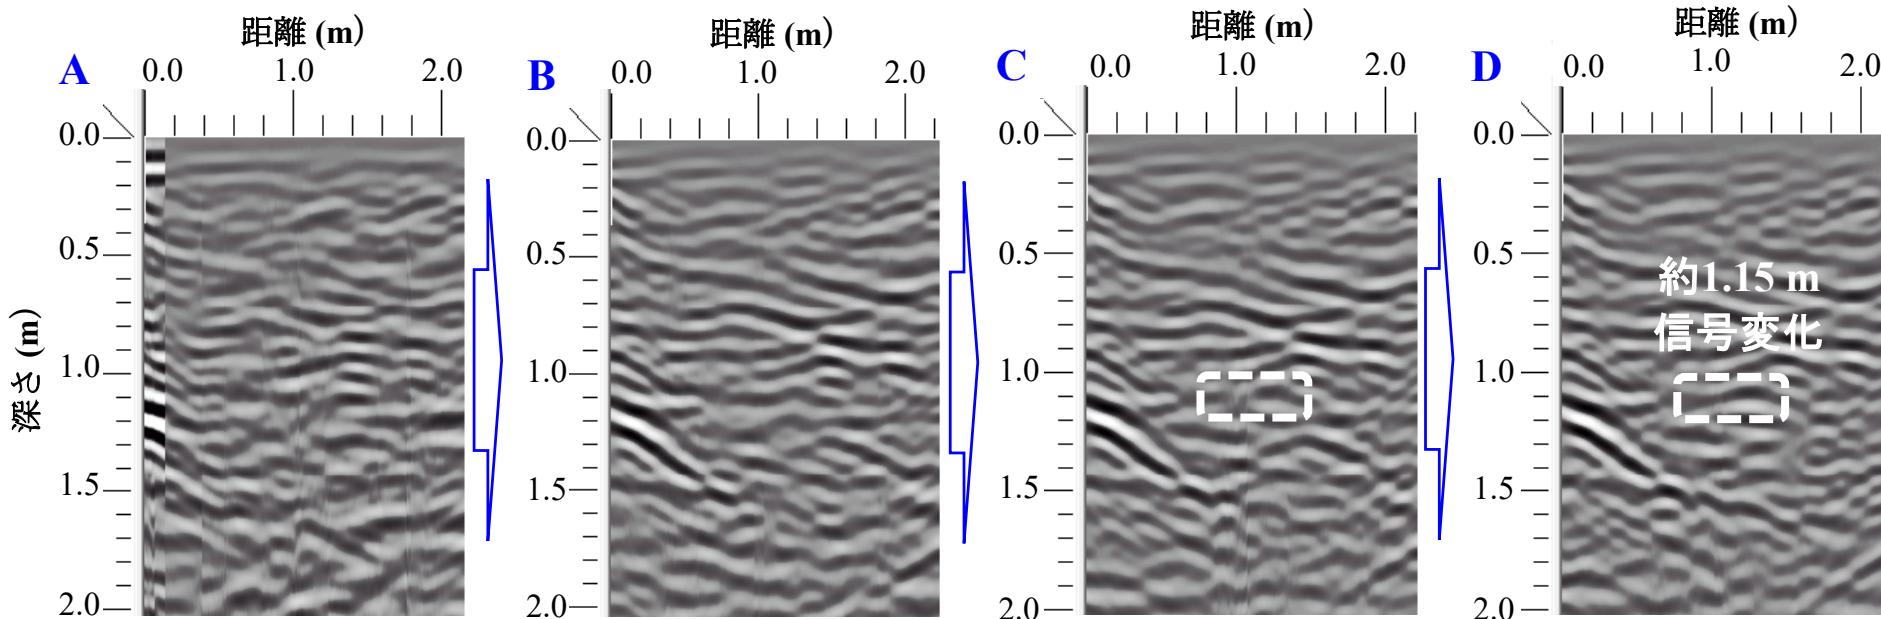
地中レーダー探査画像を用いた空洞の早期探知方法：沖縄海域海砂

海砂(アスファルト混合物厚 0.1m)

空洞発達の各段階において、双曲線状の異常信号が検出されなかった地中レーダーの空間測定結果

- Stage C ⇒ D : 空洞天端の周辺で白黒の信号パターンが変化し、黒色模様が新たに出現する。

地中レーダー探査画像を時系列的に比較し、上述の信号の変化を捉えることで、地下 1m以深の空洞天端を早期に探知しうる。
