吸い出し・陥没抑止に向けた 予防保全・維持管理・復旧対策 に関する最近の知見

佐々 真志

港湾空港技術研究所 動土質研究グループ長
国立研究開発法人海上・港湾・航空技術研究所

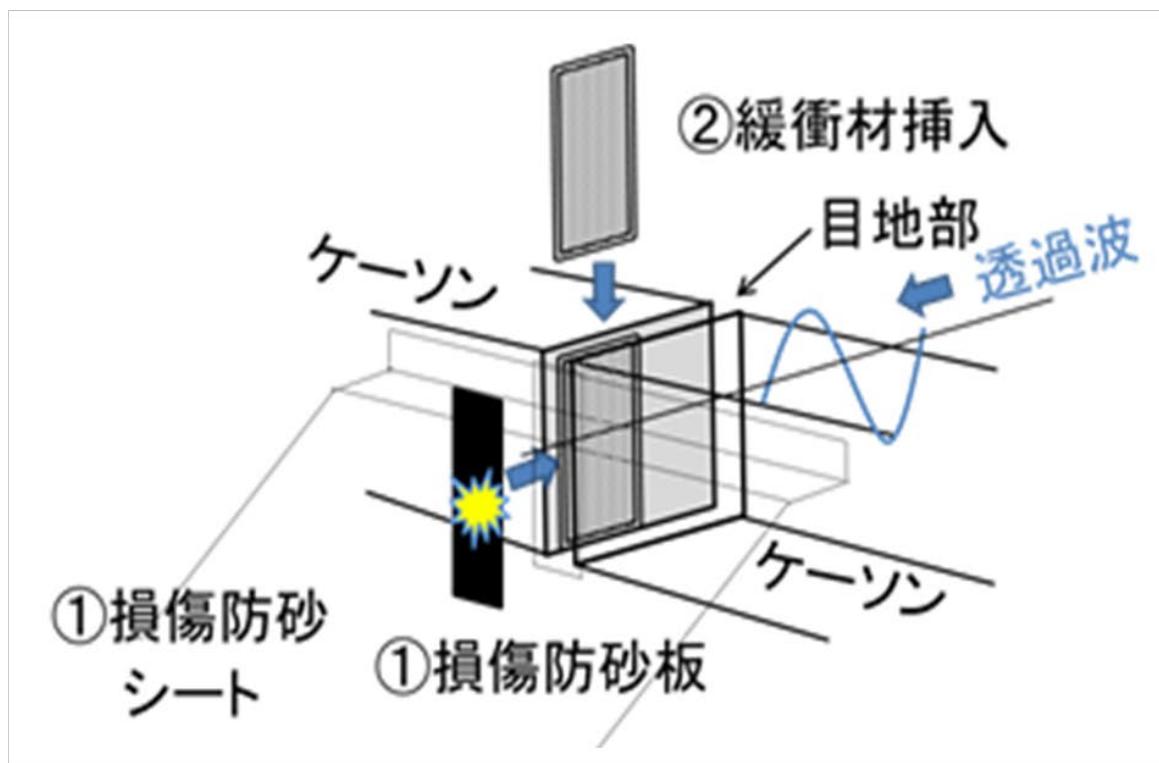
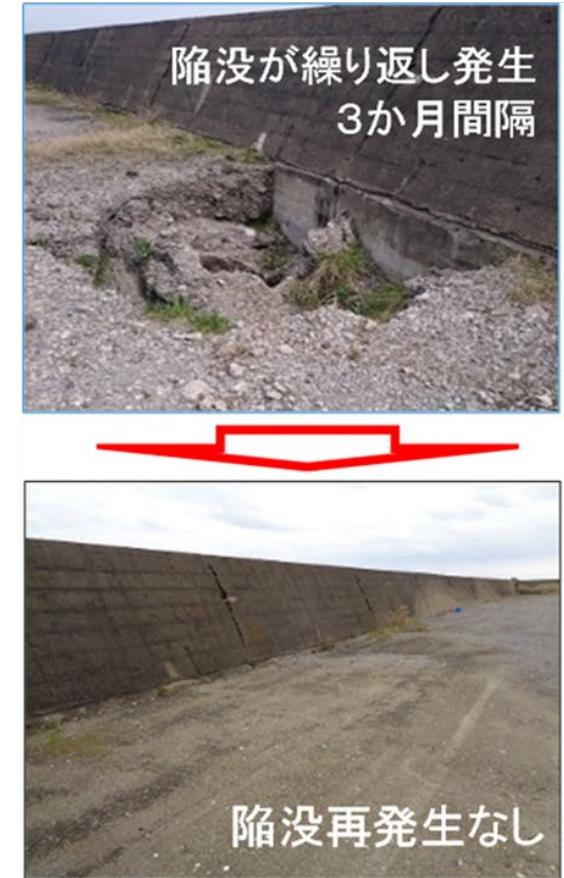
ケーソン目地透過波低減法(ネットバッファ工法)

ケーソン目地透過波低減法の概念図(右写真は適用事例)

「全国の老朽化施設を含む護岸・岸壁背後のケーソン目地部に容易に設置が可能であり、新設・既設・老朽化施設の予防保全・災害復旧・長寿命化対策として、地震や高波浪等の多様な外力作用下で安定的に吸い出し・陥没を抑止できる有効な新技術」

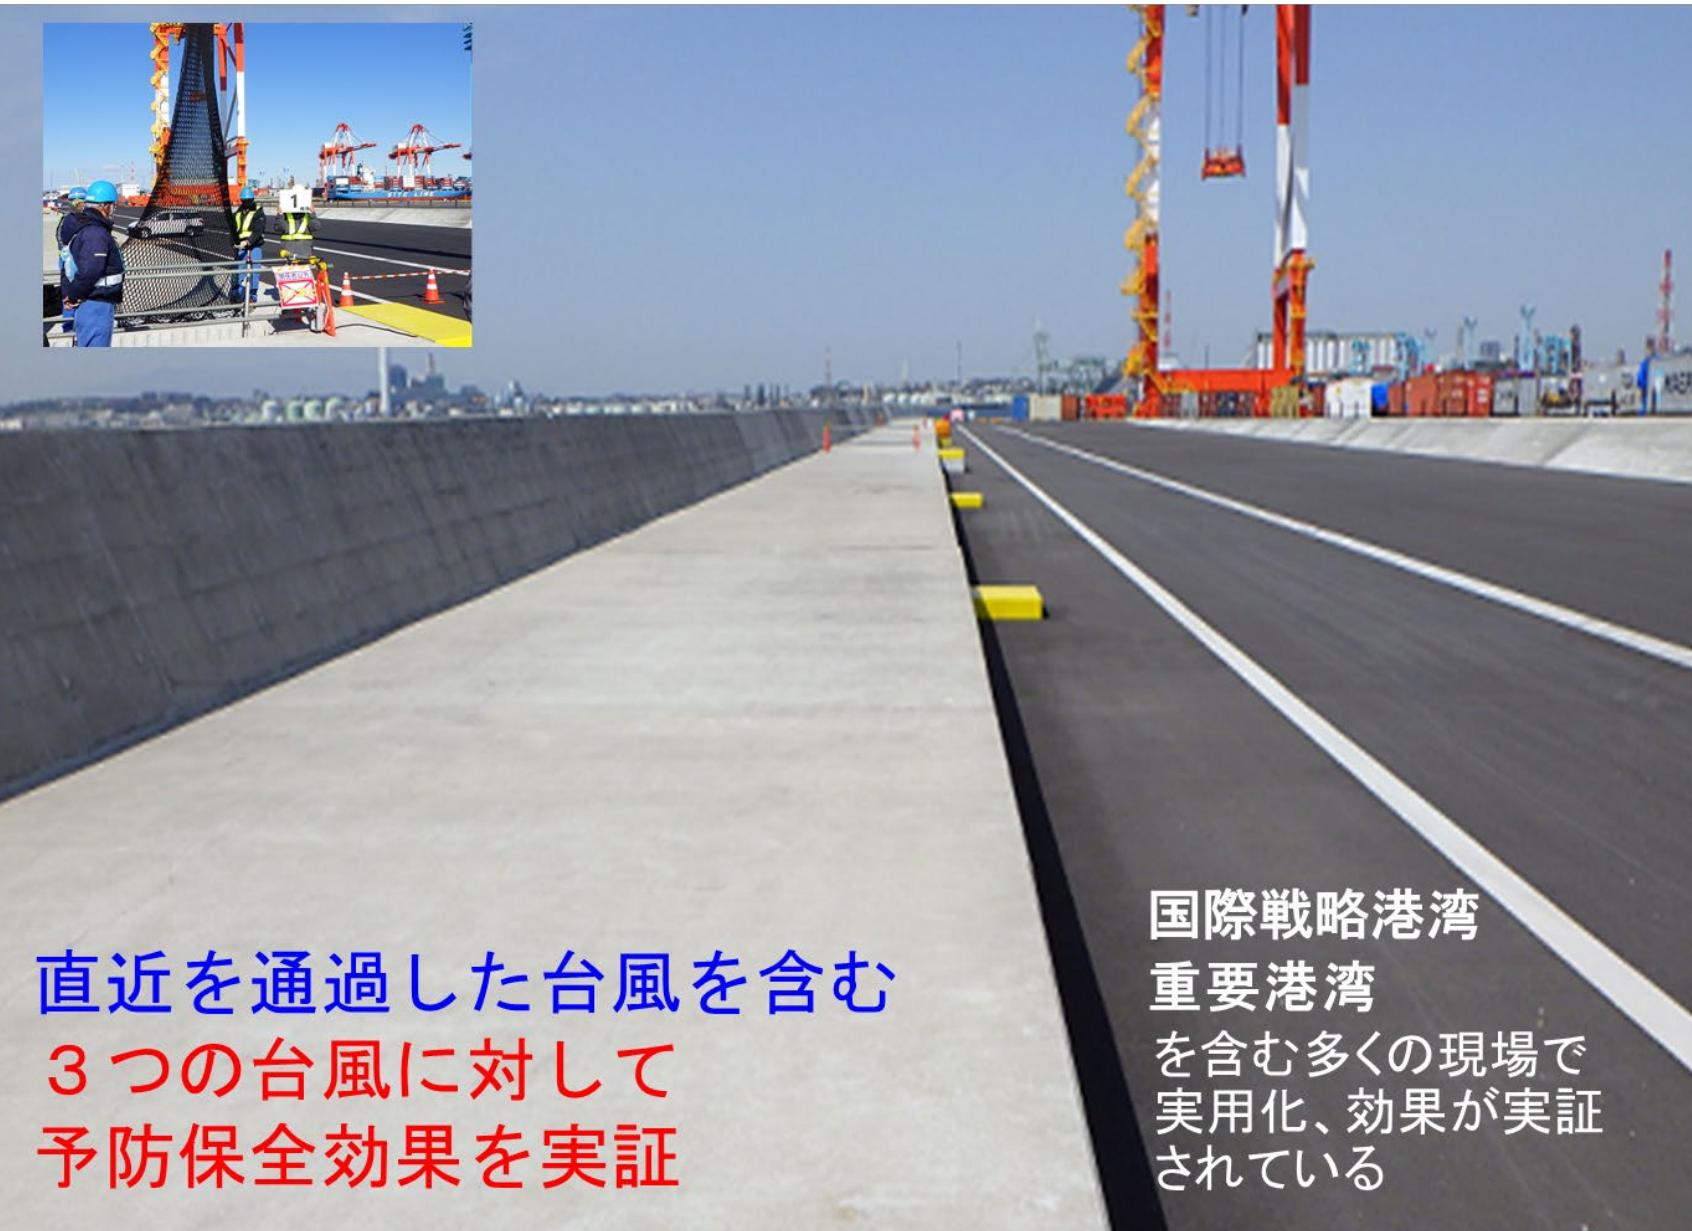
経年の陥没抑制効果

2021年と2022年の2度の福島県沖地震
作用後も、当技術の安全性を実証

陥没発生箇所 No.1						
	陥没現象	陥没箇所の補修	陥没再発生 (2m × 5m)	目地透過波低減法適用 埋戻し	変状無し	
	時 期	2017.09	2017.12	2018.02	2025.08	
		鉄板 + コンクリート被覆	補修後3か月	ネット材設置 ・ 波力測定	本技術適用後 90か月	
		防砂シート設置	最大有義波高 5.40m	埋戻し	最大有義波高 7.80m	
		埋戻し	有義波周期 16.0sec		有義波周期 18.5sec	
陥没発生箇所 No.2						
	陥没現象	陥没箇所の補修	陥没再発生	目地透過波低減法適用 埋戻し	変状無し	
	時 期	2017.09	2017.12	2018.02	2025.08	
		鉄板 + コンクリート被覆	補修後3か月	ネット材設置	本技術適用後 90か月	
		防砂シート設置	最大有義波高 5.40m	埋戻し	最大有義波高 7.80m	
		埋戻し	有義波周期 16.0sec		有義波周期 18.5sec	
陥没想定箇所 No.3						
	陥没無し・目地開き有り	目地開き箇所の補修	陥没無し	目地透過波低減法適用 埋戻し	変状無し	
	時 期	2017.09	2017.12	2018.02	2025.08	
	将来的な陥没可能性	鉄板 + コンクリート被覆	補修後3か月	ネット材設置	本技術適用後 90か月	
		防砂シート設置	最大有義波高 5.40m	埋戻し	最大有義波高 7.80m	
		埋戻し	有義波周期 16.0sec		有義波周期 18.5sec

既設・老朽化施設の長寿命化対策

直近を通過した台風を含む
3つの台風に対して
予防保全効果を実証
