# 港湾空港技術研究所 資料

No. 1208

無処理木材の東京湾沿岸での海虫類食害ならびに  
気中での物理的劣化に関する実験

# Experiments on the Marine Borer Attack and the Atmospheric Physical Degradation of Non-treated Wood Materials at Tokyo Bay Coast

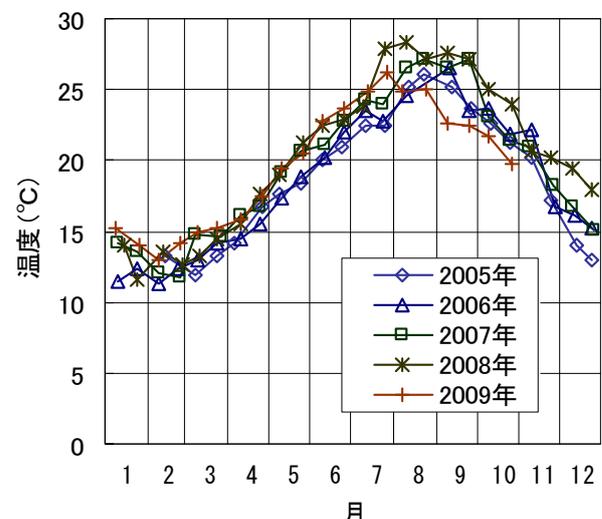
図-1 海水循環水槽の水温の測定結果

水槽内の海水温を2005年2月から月に2回測定した結果を図-1に示す。水温の季節変動は11℃～28℃の範囲であった。また水槽内の塩分濃度を2007～2008年に16回測定した結果、季節変動は見られず、平均値は3.31%（標準偏差0.12）であった。

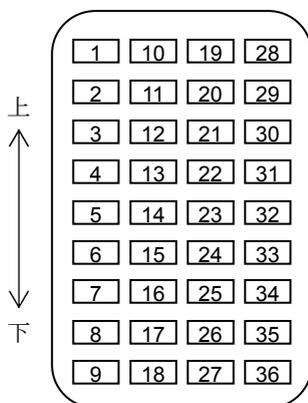
図-2 試験体の番号付け

2006年12月から2007年11月まで、毎月15日前後に、36個ずつの試験体を海中に浸漬した。試験体はポリエチレン製のメッシュコンテナ（外寸70.8cm×46.0cm×8.3cm）に図-2のように9段×4列に配置し、塩化ビニル被覆銅線で結び付けて固定した。各月に浸漬する試験体は無作為に選び、コンテナ内は無作為に配置した。

海中に浸漬した各コンテナから、毎月15日前後に試験体を3個ずつ回収した。すなわち2007年1月には2006年12月に浸漬したコンテナから3個回収、2007年2月には2006年12月と2007年1月に浸漬したコンテナから各3個回収、のように進めて、2008年11月で回収を終了した。回収する3個の水槽内での高さの平均値が毎回同じになるように、回収する試験体の番号を表-1のように決定した。

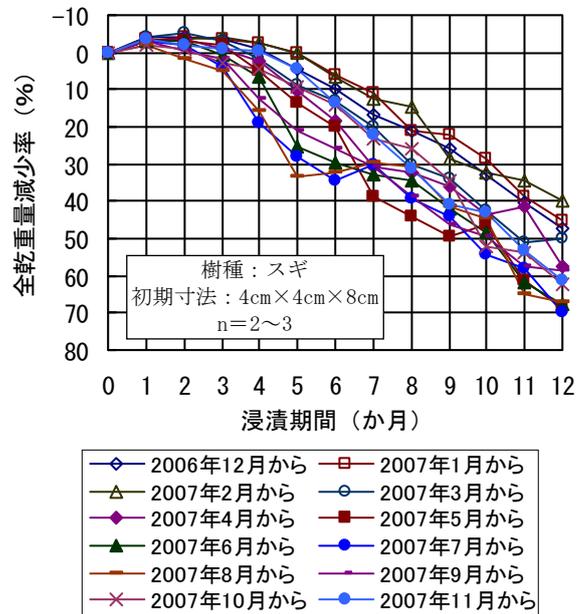
図-3 浸漬期間と全乾重量減少率

各試験体について浸漬前の全乾重量から回収後の全乾重量を引き、浸漬前の全乾重量で割って、重量減少率を求めた。図-3に各浸漬開始月（2006年12月～2007年11月）の試験体の、各浸漬期間（1か月～12か月）の重量減少率（3個の平均値\*）を示す。浸漬初期に重量がわずかに増加したあと減少に転じた。冬季（12～2月）よりも夏季（5～9月）に浸漬を開始した方が、重量が減少に転じるまでの期間が短く、同一の重量減少率で比較すると、浸漬期間が4か月ほど短かった。

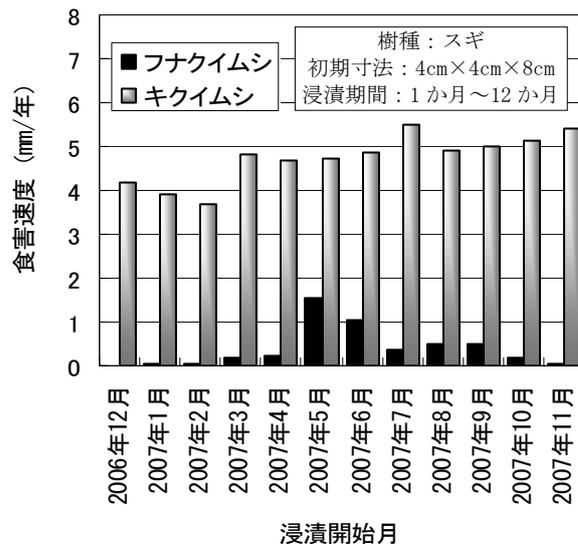
図-4 浸漬開始月と食害速度の関係

このようにしてフナクイムシとキクイムシの食害体積を分けて、各浸漬開始月ごとに示したものが図-4である。なお、図-4の縦軸が食害速度 (mm/年) になっているのは以下の理由による。

図-4より、キクイムシの方がフナクイムシよりも食害速度が大きかった。木材表面から徐々に食害するキクイムシに対して、木材内部を食害するフナクイムシの穿孔は集中的で、大きな被害を与えている印象を受けるが、食害速度はキクイムシの方が大きいことがわかった。

キクイムシ食害はいずれの浸漬開始月でも生じ、特に3月から11月までに浸漬開始した場合に食害速度が大きかった。フナクイムシ食害速度は、5月に浸漬開始した試験体で最も大きかった。11月から2月までに浸漬開始した試験体は、浸漬開始1年後までフナクイムシ食害がほとんど生じなかった。既往の研究でもフナクイムシ食害に及ぼす浸漬時期の影響は指摘されており、角田らは福井県内の海面貯木場において、フナクイムシ幼生の定着期に当たる6~9月に浸漬開始した場合に食害が激しいことを示している (Tsunoda, 1978)。

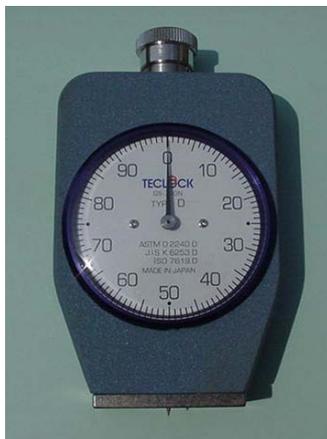
写真-1 デュロメータ硬さ計

全乾状態での硬さを、デュロメータ硬さ計(タイプD)(写真-1)を用いて測定した。この硬さ計はJIS等のゴムやプラスチックの硬さ試験方法に採用されているもので、大谷(2001)は木材の硬さ測定にも利用できることを示している。スプリングで支持された押針を材料に押し込み、硬さ計の底部を材料

に接触させたときの押針の挿入深さが、硬さの相対値として表示される。タイプDの押針は直径1.25mm, 先端形状は円すい形, 先端角30°であり、スプリングの加圧力は最大44.4Nである。

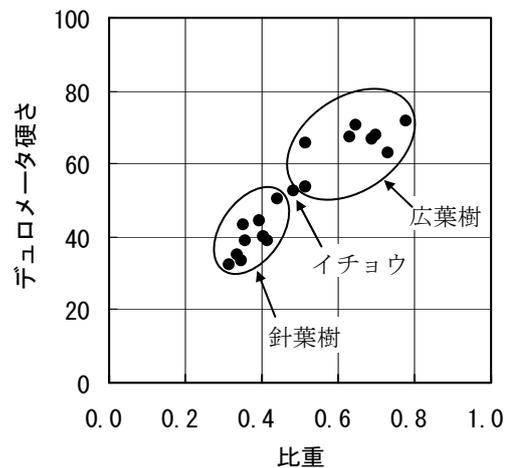
図-5 国産材試験体の全乾比重と全乾硬さの関係

の実験でも、表-2の比重と硬さの関係を図示すると図-5のようになり、比重(または密度)と硬さが密接に関わっていることがわかる。

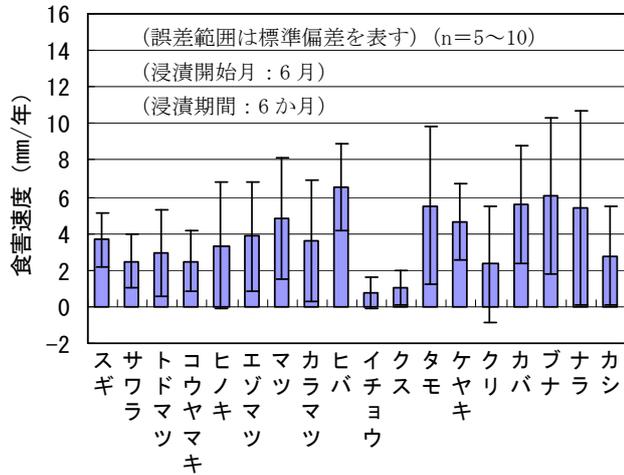
図-6 総合的な食害速度

重量減少率から求めた樹種ごとの食害速度を**図-6~8**に示す。樹種は、全乾比重の順に左から並べた。食害速度の定義は前章で述べた通りである。ただしこの実験では浸漬期間が6か月(=0.5年)のデータだけであるため、初期表面積当たりの食害体積(mm)÷浸漬期間(0.5年)を食害速度とした。

**図-6**からクイムシとフナクイムシの両者による総合的な食害速度としてはイチヨウとクスが小さく1mm/年程度であり、次いでクリ、コウヤマキ、サワラ、カシ、トドマツ…となっている。**図-7**のフナクイムシ食害速度は、イチヨウ、サワラ、コウヤマキで小さく、次いでクス、スギ、ヒノキの順となっている。**図-8**のクイムシ食害速度は、針葉樹(スギ~ヒバ)で大きく、イチヨウおよび広葉樹で小さいという結果となっている。

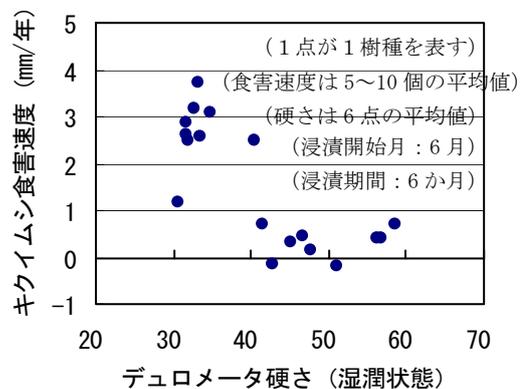
図-9 樹種の湿潤硬さとキクイムシ食害速度

この湿潤硬さとキクイムシの食害速度の関係を図-9 に示す。この図から湿潤硬さが約 40 を超える樹種ではキクイムシ食害速度が小さいことが示唆される。キクイムシ食害に硬さのしきい値が存在することは既往の研究では指摘されておらず、確認されれば重要な情報となり得る。今後より多くのデータを収集して検証したい。

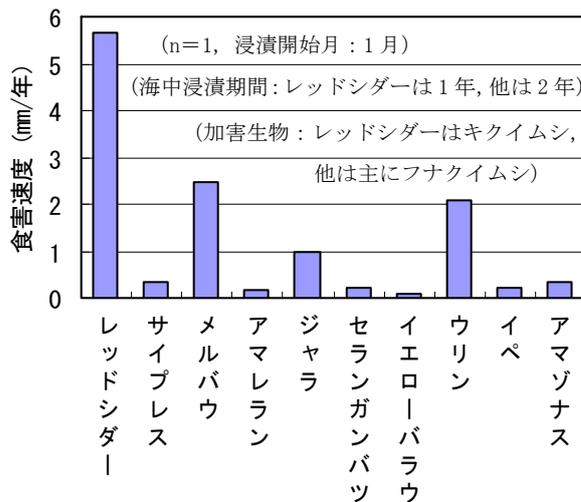
図-10 輸入材試験体の海虫による食害速度

重量減少率から食害速度を計算した結果を図-10に示す。全乾硬さが51、浸漬58日後の湿潤硬さが33と軟らかかったレッドシダーがキクイムシに食害されたのは、国産針葉樹の場合と同様である。サイプレスは針葉樹であるがキクイムシ食害をほとんど受けていないのは、全乾硬さが74、浸漬58日後の湿潤硬さが54と硬かったためと考えられる。

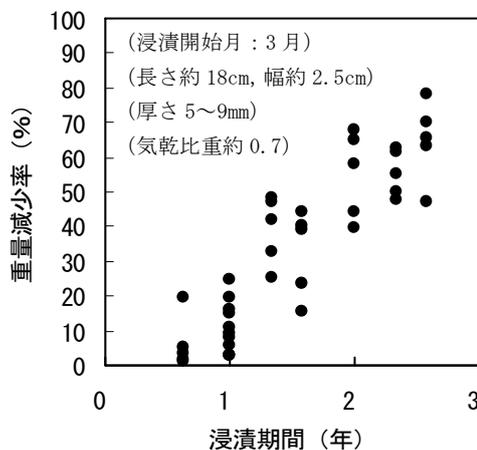
図-11 竹材(無処理マダケ)の海中浸漬実験結果

試験体の重量減少率を図-11に示す。原点を通る回帰直線の勾配を求めると24%/年となり、約4年で全て分解されるペースである。キクイムシよりもフナクイムシが主な食害生物となる点で、竹材は針葉樹よりも広葉樹に類似した食害傾向を示していた。

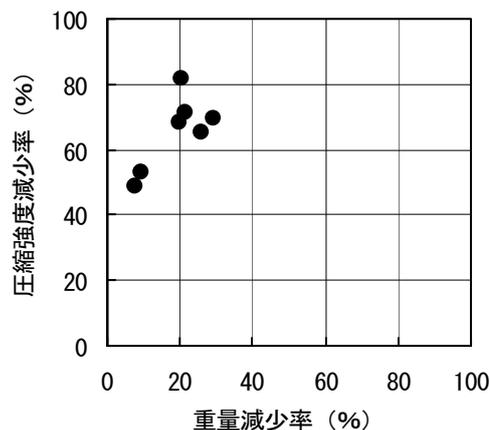
図-12 食害による重量減少と圧縮強度の関係

食害による重量減少率と各強度減少率の関係を図-12～14に示す。ここで強度減少率は、水道水に浸漬した対照試験体での最大荷重と海中に浸漬した試験体での最大荷重との差を、対照試験体での最大荷重で除して求めたものであり、含水による強度低下の影響を含まない。ちなみに、気中保管した試験体と水道水に浸漬した対照試験体の最大荷重の比は、圧縮1.70、曲げ1.42、引張1.00（いずれも平均値、n=3）であり、既往の知見と同様に圧縮>曲げ>引張の順に含水による強度低下が大きかった。

食害による重量減少率の平均値は、圧縮19%、曲げ17%、引張42%であり、強度減少率の平均値は、圧縮66%、曲げ58%、引張99%であった（いずれもn=7）。すなわち約2割の重量減少で圧縮強度と曲げ強度が約6割減少し、約4割の重量減少で引張強度がほぼ0になった。重量減少率から寸法減少率を計算し、圧縮試験体の断面積減少率を計算すると16%、曲げ試験体の断面二次モーメント減少率

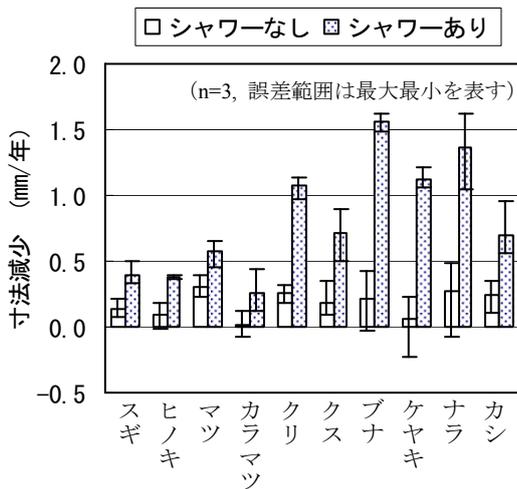
図-16 高さ方向の寸法減少

げ剛性から、高さ方向と幅方向の寸法減少をそれぞれ求めた。ここで、高さ方向とは暴露時に鉛直方向になる方向であり、幅方向とは暴露時に水平方向になる方向である。また、暴露期間が23か月なので、12/23を掛けて1年当たりの値に換算した。このように求めた樹種ごとの寸法減少を図-16, 17に示した。

高さ方向（図-16）と幅方向（図-17）の結果を比較すると、針葉樹でシャワーありの場合に高さ方向の方が寸法減少が大きい他は、現在のところ大きな差は生じていない。両方向とも、シャワーなしの条件では樹種ごとの差ははっきりしないが、シャワーありの条件では広葉樹（クリ、クス、ブナ、ケヤキ、ナラ、カシ）の寸法減少が針葉樹より大きい。一般的には、比重（密度）及び硬さが大きい広葉樹の方が針葉樹よりも風化作用を受けにくいとされている。今回、表-6に示したように、カラマツの比重が大きくクリの比重が小さいが、他の広葉樹（クス、ブナ、ケヤキ、ナラ、カシ）の比重は針葉樹（スギ、ヒノキ、マツ）より大きいにもかかわらず針葉樹より寸法減少が大きく、一般的な知見と逆の結果となった。なお、前回報告した実験（山田、2006）でも、海水シャワー場での5年間の暴露でクリの方がスギよりも寸法減少が大きかった。このようにシャワーありの場合に広葉樹の寸法減少が大きくなる理由については、広葉樹と針葉樹の組織構造の相違等を含めて今後検討を要する。

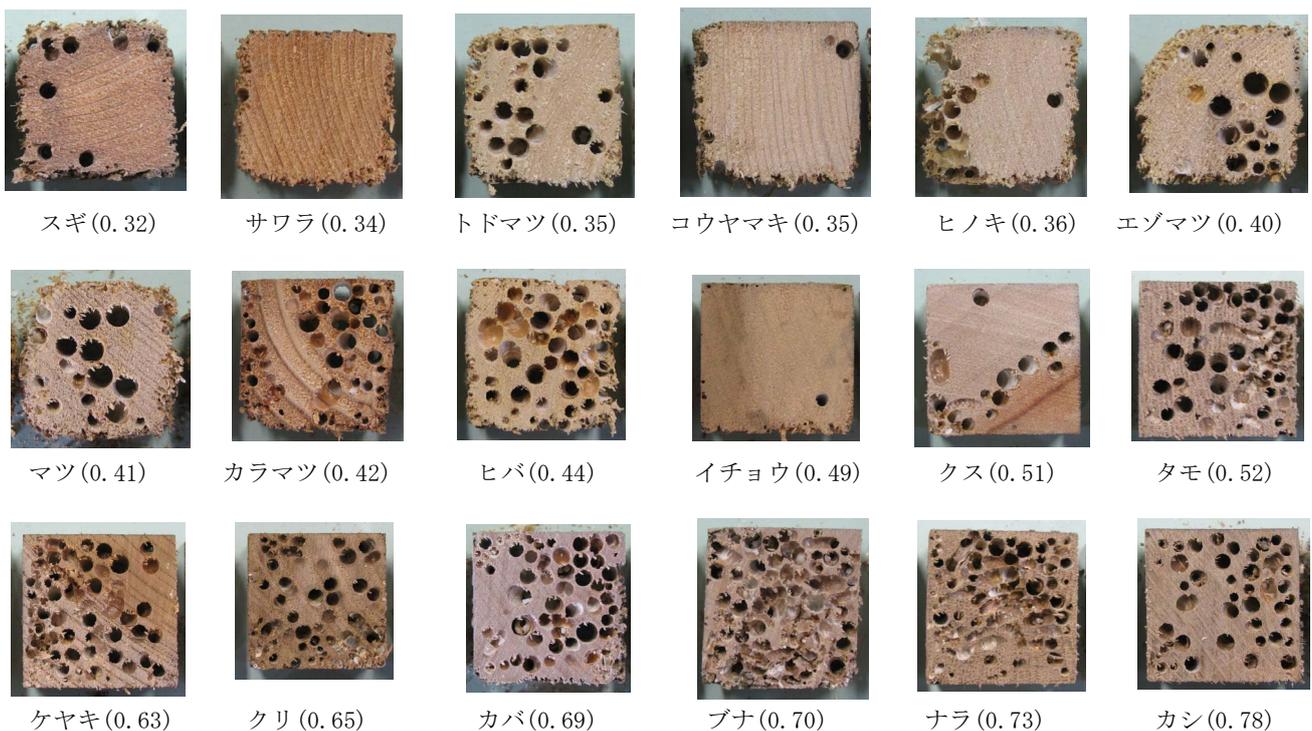
写真-A.2 海中浸漬した国産材 18 種の断面（）内は浸漬前の全乾比重（浸漬開始月：6 月，浸漬期間 6 か月）

付録の**写真-A.2**に、6か月海中浸漬した国産材18種の横断面の例を示す。写真は各樹種の全乾比重の順に左上から右下に並べてある。写真から、サワラ、コウヤマキ、イチヨウなどでは、フナクイムシの孔道が比較的少ない。また針葉樹(スギ~ヒバ)では断面の周囲がクイムシに食害されているが、イチヨウと広葉樹(クス~カシ)では周囲の食害が少ない。

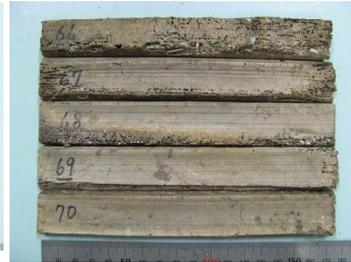
写真-A.4 竹材 (マダケ) の食害状況 (浸漬開始月: 3月, 浸漬期間: 1年7か月)

竹材について、浸漬1年7か月で回収した試験体の外皮、内面、切断面を付録の写真-A.4に示す。外皮には食害が見られず、内面にはキクイムシ食害が部分的に生じ、

断面にはフナクイムシの孔道が生じていた。外皮と内面のキクイムシ食害の差は、硬さの差に起因すると考えられる(外皮と内面の浸漬45日後の湿潤硬さはそれぞれ78と35であった)。

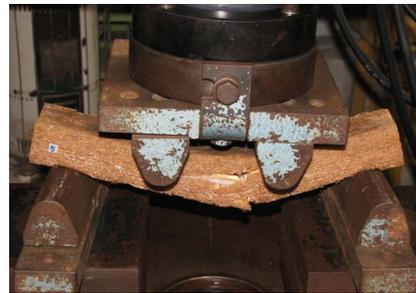
写真-A.5 食害が生じたスギ材の強度試験状況

圧縮試験体は2009年10月20日、引張試験体は同21日、曲げ試験体は同22日に回収し、載荷試験を行った（付録写真-A.5）。載荷には1MN型油圧式万能試験機を使用した。曲げ試験での支点間隔は26cm、載荷点間隔は10cm、載荷点と支点の距離は8cmとした。試験時の重量と、全乾重量を測定した。

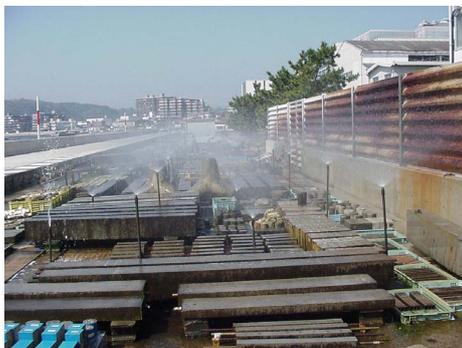
写真-A.6 海水シャワー場

海水シャワー場（付録写真-A.6）は前述の海水循環水槽に隣接した場所にあり、海水循環水槽から排水される海水がスプリンクラーで散布される。海水飛沫を受ける栈橋上部工や防舷材などの使用環境条件に相当する。散布時間は海水循環水槽の排水時間と等しく1日2回、各約3時間である。散布量を実測した結果では約0.14m<sup>3</sup>/m<sup>2</sup>hrであった。

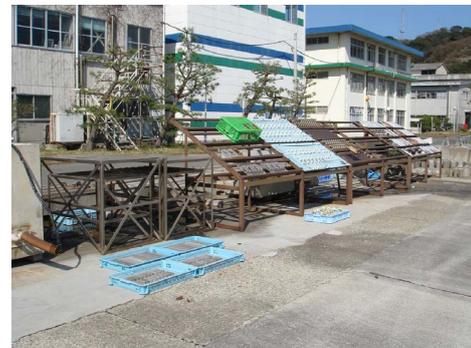
写真-A.7 海上大気暴露試験場

海上大気暴露試験場（付録写真-A.7）は、海水シャワー場に隣接した場所にあり、海水散布がない点以外は海水シャワー場とほぼ同一の環境条件である。ボードウォークなど臨海部で通常は海水飛沫を受けない箇所の使用環境条件に相当する。

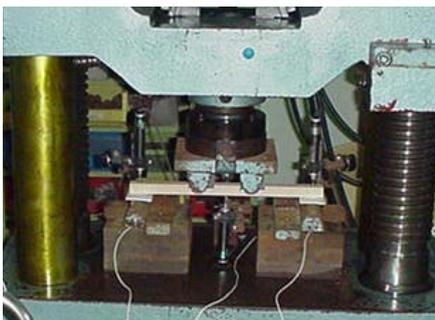
写真-A.8 気中暴露試験体の曲げ载荷状況

本実験では、暴露前後の試験体の曲げ剛性（曲げ載荷した時の変形にくさ）の比を用いて、試験体の劣化を寸法減少として評価した。まず2007年10月9～11日に、暴露前の試験体の気乾重量を測定し、曲げ載荷を行った（付録写真-A.8）。曲げ載荷には1MN型油圧式万能試験機を用いた。支点間隔を34cm、載荷点間隔を10cm、載荷点と支点の距離を12cmとした。

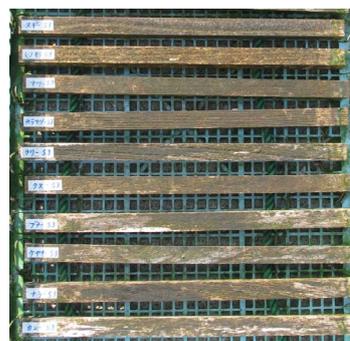
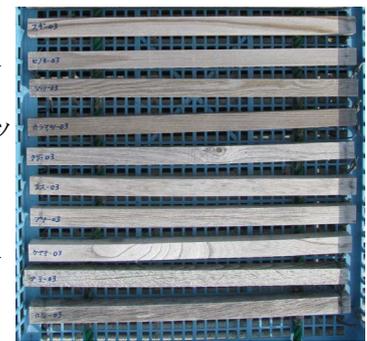
写真-A.9 気中に23か月間暴露した国産材10樹種の試験体の上面

いずれの試験体も外観に顕著な劣化はなく（付録写真-A.9）、腐朽菌、シロアリ、海虫類による生物劣化は生じておらず、劣化を生じさせる原因は、海水散布による磨耗作用、紫外線による損傷、乾湿繰り返しによる微細ひび割れ発生等の物理的な風化（weathering）と考えられる。
