港湾空港技術研究所 資料

No.1360 November 2019

UAVによる沿岸域の写真測量の精度の検討

Examination of accuracy of photogrammetry of coastal area by UAV

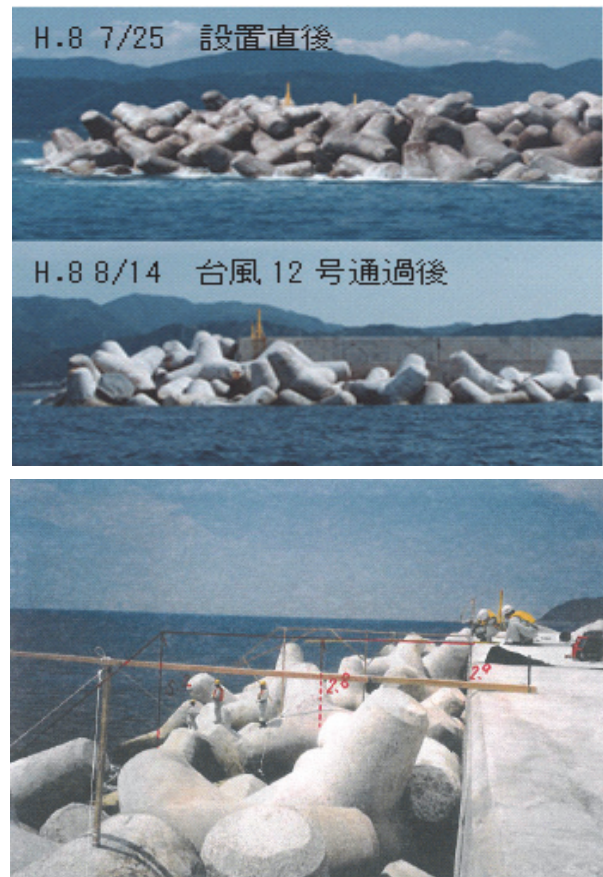
写真-1.1 消波ブロックの沈下量調査

近年、回転翼（マルチローター）の小型無人航空機いわゆるUAV（Unmanned Aerial Vehicle）の普及に伴い、UAVを用いた測量技術、構造物の維持管理技術の開発・運用が広く進められている。例えば、台風などの災害発生時には、被害状況の迅速な把握のためUAVを用いて上空からの撮影写真を速報データとして取得するなど役立てられている。これまでの消波ブロック等を含む港湾構造物の点検も、港湾施設の点検ガイドラインによる目視による実施とその定性的な評価が主となっており、詳細点検を行う場合には、従来は写真-1.1のように測量士が消波ブロックに直接上って測量を実施するなど、危険と時間を伴っていた。もしUAVを用いることで、詳細な三次元点群データが入手可能となれば、観測者の主観に依らない迅速かつ安全な点検が実施できる可能性がある。

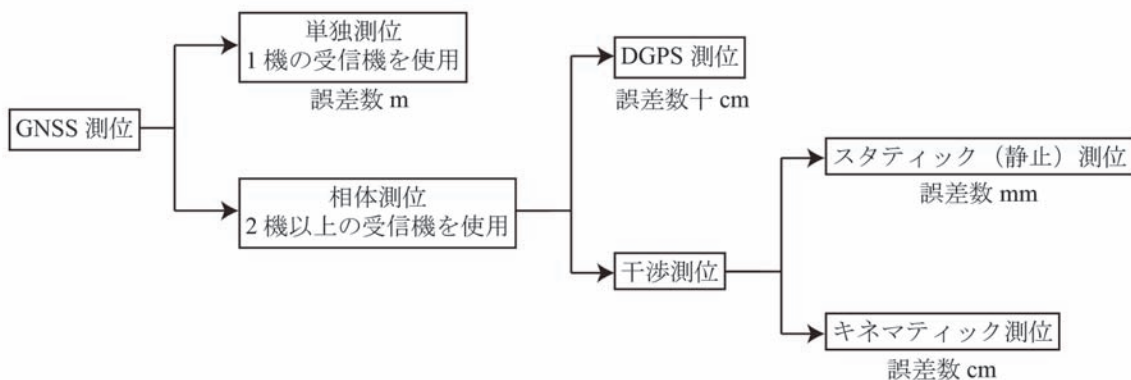
図-2.1.1 GNSS 系統図

UAVに搭載されるGNSS受信機は単独測位方式が採用されていることが一般的であり, 数mレベルの誤差を伴う。これにより写真測量 (三次元点群データへの座標値付与) の精度が著しく低下するため, 従来では測量対象周囲の座標値を別途GCP測量によって取得していた。しかし近年では, 高精度GNSS受信機であるRTK-GNSSを直接搭載したUAVが汎用品としても登場しており, GCP測量による捕捉作業を省略できる可能性が出てきている。GNSSとはGlobal Navigation Satellite System (全球測位衛星システム) の略称であり, GPS, GLONASS, Galileo, 準天頂衛星 (QZSS) 等がその代表例である。地上の計測者側で用意した受信機から, 各衛星を介して緯度経度標高の座標値を得られるシステムであるが, その受信方式に基づいて座標値の精度は決定される (図-2.1.1)。一般に最も普及している方式は単独測位方式であり, 1機の受信機に4基以上の衛星電波を受信して測位を行う簡易な手法であるが, 数m程度の誤差が

生じる問題を含んでいる。一方、相対測位は2機以上の受信機を使用して測位することを言い、その方式の一つである干渉測位に属するキネマティック測位が本研究で行ったGCP測量及び後述のRTK及びPPKシステムに該当する。干渉測位とは、基準点と既知点で相互に通信をし、2機以上の受信機を使用して衛星受信データを解析することで誤差要因を消去し、補正を行う方式のことである。キネマティック測位はスタティック（静止）測位が1点を30～60分かけて測位するのに対して、移動しながら行える利便性の高い方式である。精度においてはスタティック測位に劣るものの、1点につき数十秒間で測位を完了させることが可能である。本研究で用いた、RTK-GNSSとPPK-GNSSはキネマティック測位方式に分類され、RTKはリアルタイムキネマティックを指し、測量時にリアルタイムで補正を行う。PPKは配信会社から送付される補正情報を使用して測量後に座標の補正を行う後処理キネマティック手法である。両者の利点として、後に詳述するがインターネットや衛星通信などの通信状況に左右されず、安定的に測量を実施する選択が可能である。

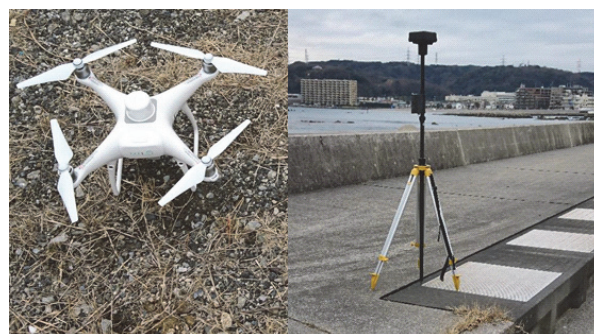
写真-2.2.1 Phantom4 RTK

RTK測位、PPK測位が可能な機体としてそれぞれPhantom4 RTK（写真-2.2.1、表-2.2.1）とKLAU PPKシステム搭載のInspire2（写真-2.2.2、表-2.2.2）を使用した。Phantom4 RTKは2種類の方式でRTK測位を行える。一つはVRS（仮想基準点）方式で、インターネットと接続することで電子基準点を利用した補正情報を配信会社から取得できる。もう一つはD-RTK2（地上基地局）を使用した方式で、地上に設置したD-RTK2との相対距離からD-RTK2にリンクしたUAVの本体位置を取得することができる。この方式では、D-RTK2に対して事前に取得したD-RTK2の座標値を入力する必要があるが、測量中はUAVとの接続状況のみを必要とするため、インターネットや衛星との接続状況に左右されず安定した測量が可能である。本研究では、このD-RTK2を使用して検証を実施した。また、検証例として単独測位方式のPhantom4 Proを使用した写真測量も併せて実施した。なお、Phantom4 ProはRTK測位機能を除いてPhantom4 RTKと同様の仕様である。参照データとしては、地上の複数の検証点においてRTK-GNSS受信機（表-2.2.3）を使用したGCPの測量による高精度な座標値を取得した。

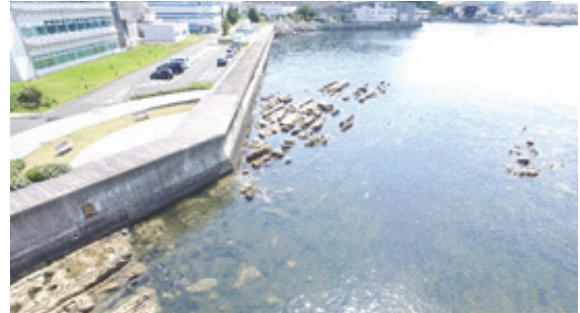
写真-2.3.1 港湾空港技術研究所護岸

本研究では、神奈川県横須賀市長瀬にある港湾空港技術研究所の護岸（写真-2.3.1）と高知県高知港沖防波堤（写真-2.3.2）を対象に測量を実施し、それぞれ構造の異なる

港湾構造物を対象に各計測方法の精度を検証した。なお、護岸は陸に面するためGCPの測量が常時可能であるが、島防波堤は海上にあるためGCPの測量には船舶による防波堤への上陸が前提となり、台風など災害直後の波が高い条件下では実施が困難な環境である。本研究で調査対象施設として選定した高知港防波堤は、桂浜防波堤、防波堤（南）、防波堤（東第一）から成り、島防波堤である防波堤（南）、防波堤（東第一）を測量対象とした。

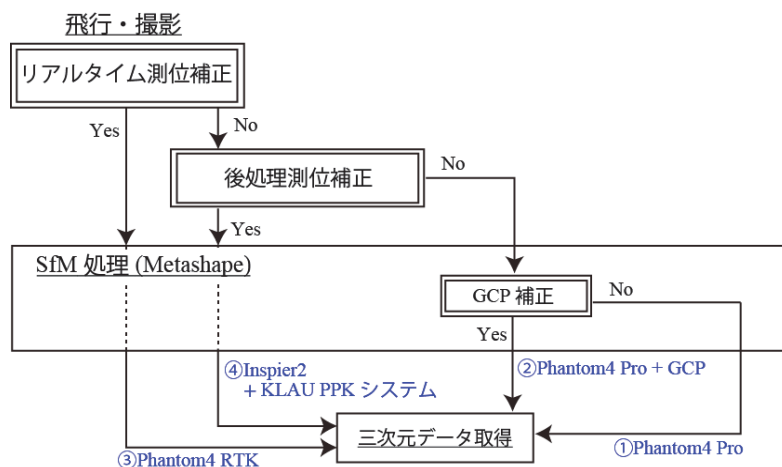
図-2.4.1 画像解析フロー図

UAVによって得られた対象施設の空撮写真と、RTK-GNSS測位で得られたGCPの位置情報から画像解析(SfM)を行いDEM(数値標高モデル)、オルソ画像を作成する。DEMは標高のメッシュデータのことである。画像解析ソフトウェアはAgisoft社のMetashape(旧PhotoScan)を用いた。画像解析(表-2.4.1, 図-2.4.1)は以下の4種類の方法で行った。①Phantom4 proの単独測位GNSSの位置情報のみで画像解析を行った場合、②画像解析時にGCPの位置情報を追加した場合、③Phantom4 RTKによる撮影写真を使った場合、④KLAU PPKシステムによる補正済座標データが埋め込まれた写真を用いた場合、の4種類である。計測実施後、各手法における同一位置での断面図及び検証点でのGNSS測量結果と比較することで三次元点群データの精度

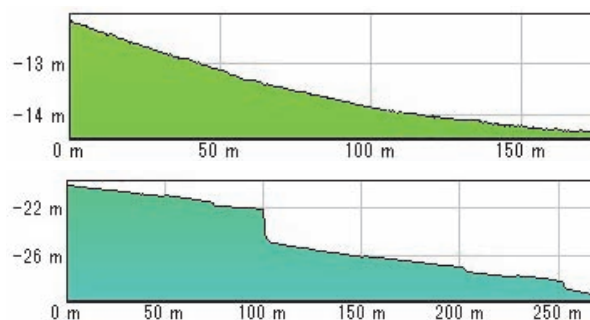
図-2.5.2 単独測位 UAV による測量断面図
(上: 護岸, 下: 防波堤 (南))

表-2.5.1 に全ケースの撮影諸元を記す。Phantom4 pro で撮影した写真を画像解析し作成したオルソ画像を図-2.5.1 に、また、その任意断面における標高分布を図-2.5.2 に示す。図-2.5.3 では、別途計測した検証点の計測標高値と三次元点群データ (DEM) からの抽出値を示す。なお、抽出した断面は図-2.5.1 中の黄色矢印線上を対象とした。図を見ると、単独測位 UAV による測量断面では、高さ方向に 15m 以上の非常に大きな誤差が生じていることが確認できる。また、全域にわたって 3D モデルが傾斜する傾向にあることが窺える。これは、カメラのレンズに固有の歪み (パラメータ) が存在していることが一因と考えられ、本研究で用いた SfM ソフトウェア上ではその修正処理が施されているものの、完全な解決には至っていない。他の解決策としては、次項で示すように GCP を設け、SfM ソフトウェア

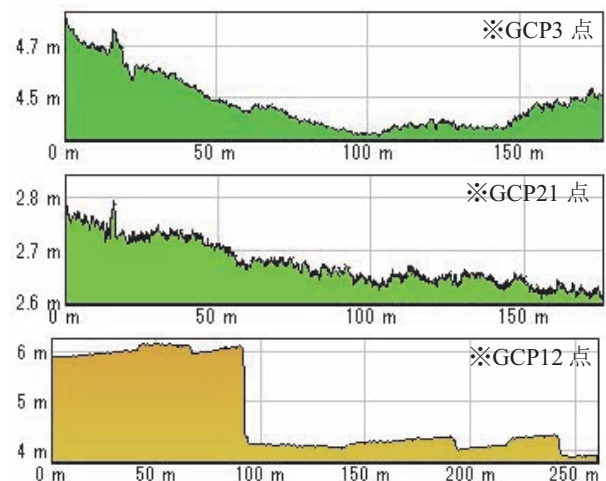
図-2.5.4 単独測位 UAV + GCP による断面図
(上中：護岸，下：防波堤（南）)

研究所で約1時間、防波堤（南）で約1時間を要した。それに加えて、画像解析時には三次元点群データ上にGCPを手動で設定・入力する必要があるため、通常の解析とは別に当該作業の時間が必要となった。ここでは、GCPの設定数がどの程度精度に影響を及ぼすかを比較するため、GCPの設定を3点のみに限定した場合の解析結果も併せて作成した。先述の解析地形のドーム状変形への対策には、自動飛行を行う際に撮影角度は俯角80度を基準として前後へ10度程度変化し続けるようにカメラのジンバルを振りながら撮影を実施した。図-2.5.4に前節と同様の任意断面における標高分布を、図-2.5.5に別途計測したGCPの計測標高値と三次元点群データ（DEM）からの抽出値をそれぞれ示す。図-2.5.3と図-2.5.5の高知港防波堤（南）での測量結果を比較すると、測量誤差が図-2.5.5で劇的に改善されていることが確認できる。護岸の場合は補正に使用したGCPが3点のみ（図-2.5.5）であったため改善は限定的であったものの、GCPを設定しないケースと比較すると、精度が明らかに向上した。このGCPを21点に増加させた場合、測量精度は更に向上した（図-2.5.5）。

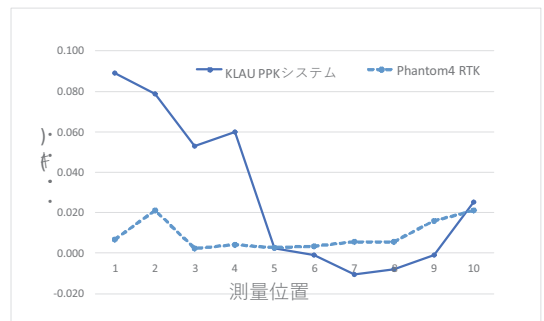
図-2.5.10 計測方法による検証点での誤差 (防波堤 (東第一))

KLAU PPK システム搭載の Inspire2 を用いて、高知港防波堤 (東第一) を対象に測量を実施した (図-2.5.9)。なお、配信会社からのサービスを介して標高データを修正する場合、例えば標高ではなく楕円体高が出力されるなど、必要に応じて解析者側でデータの変換が必要となる場合があるので注意を要する。高知港防波堤 (東第一) では、精度検証用に防波堤上の 10 点を対象に RTK-GNSS 受信機を使用して GCP 測量を行って参照データとし、PPK システムを介した写真測量による各三次元点群データ (DEM) の精度を検証した。GCP 測量値との誤差 (図-2.5.10) を見ると、本測量手法で最大誤差は 0.089m であった。絶対値平均では Phantom4 RTK で 0.008m, KLAU PPK システムで 0.033m であり両手法に大きな差は見られず、ともに高い精度を得た。表-2.5.2 場所ごとの計測精度の一覧を示す。

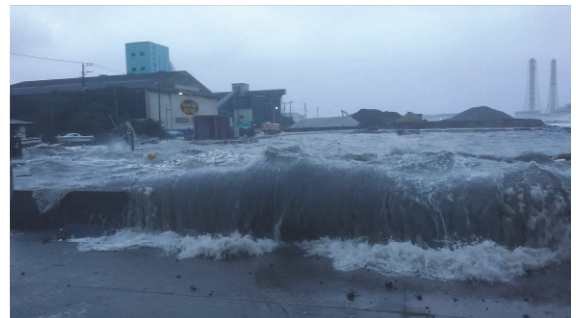
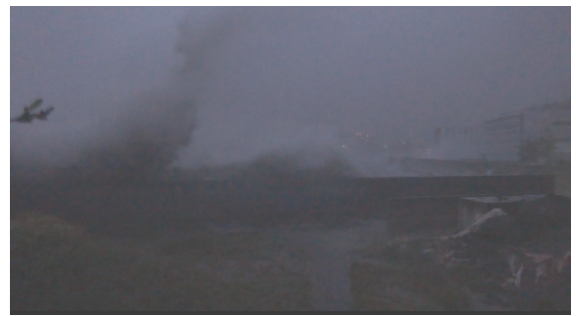
写真-3.1.1 台風 1721 号波浪写真（研究所）

写真-3.1.1は研究所にて撮影した台風1721号の波浪の様子である。護岸・パラペットの越波状況が把握できる。午前6時15分ごろ撮影の写真は潮位がパラペット付近まで達していることが分かる。

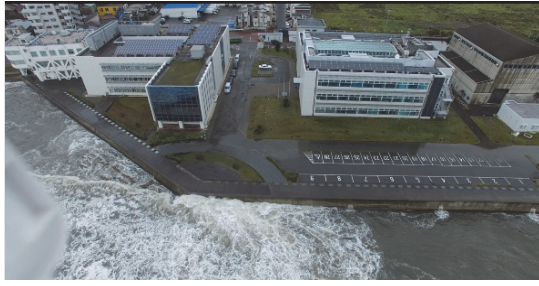
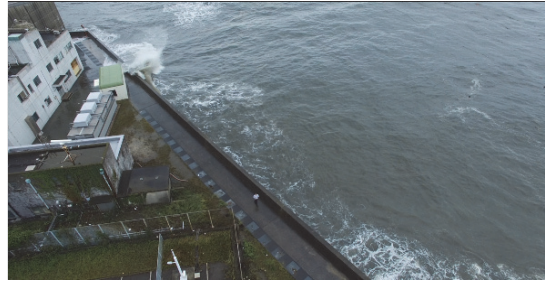
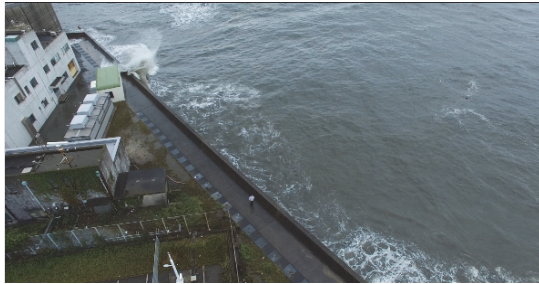
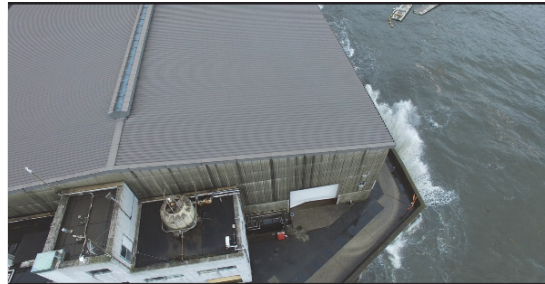
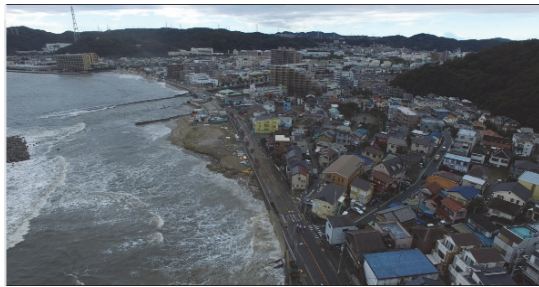
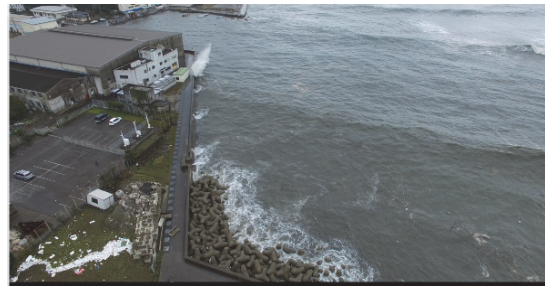
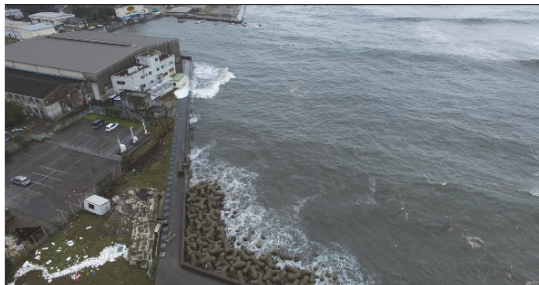
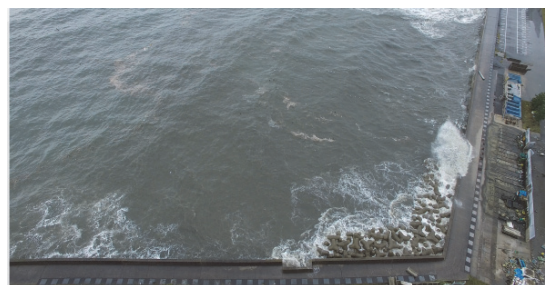
写真-3.1.2 台風 1721 号波浪写真 (UAV)

写真-3.1.2に、UAVを用いて撮影した台風通過後の研究所付近における波浪状況を示す。写真からは、波が護岸に打ち付けて越波する様子が確認出来る。特に写真-3.1.2F及びGからは、護岸越波後の水塊が陸上を流れる状況も把握が出来る。このように、波が高くなることで従来では護岸に近づけないような危険な状況下においても、UAVを用いることで波の状況を示す映像・写真の収集が可能となる。

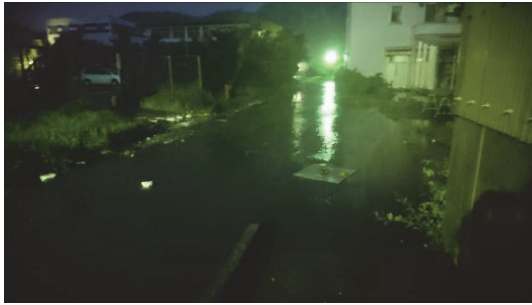
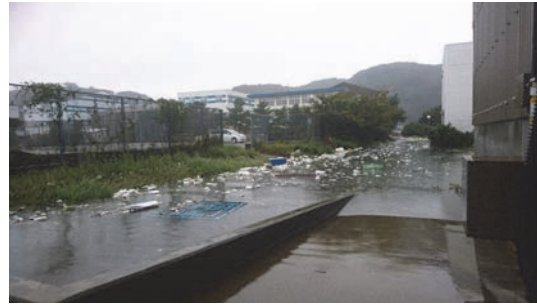
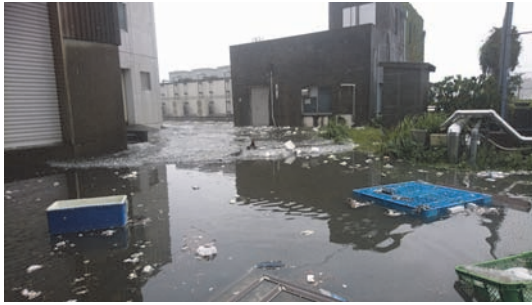
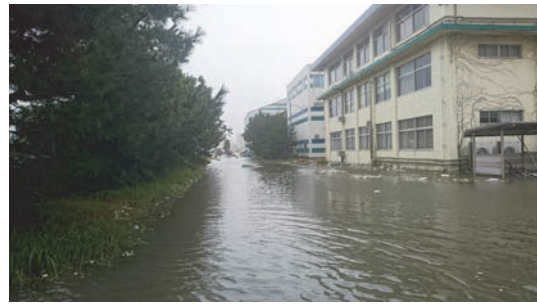
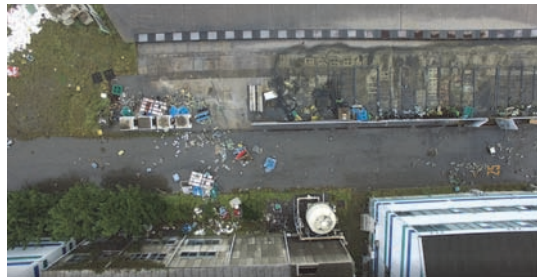
写真-3.1.3(1) 台風 1721 号被災写真

写真-3.1.3 は、午前 5 時頃、7 時半頃、8 時頃、9 時頃における研究所構内での浸水状況の撮影写真である。写真から、午前 7 時半頃の時点で、護岸を越波した海水により構内の浸水が進行する様子が確認出来る。この時点で、大量の漂流物が構内に存在していることが分かるが、午前 9 時頃になると浸水は収まり、各所で上記漂流物が堆積する。特に、浸水範囲の端部において漂流物が堆積していることが撮影写真との比較から確認でき、浸水範囲が把握出来る。なお、これら写真は、測量用の設定で撮影されたものではなかったため、後日に適切な設定の基、RTK-GNSS 搭載型 UAV (表-3.1.2) を用いて、研究所構内の写真を改めて撮影し直した。撮影写真から、DEM (数値標高モデル) を作成し、台風による浸水範囲・浸水高を推定した。まず、台風直後に行った UAV による撮影写真によって、浸水高推定の鍵となる漂流物の堆積を 8 か所で見つけた (図-3.1.2 ~9 参照)。これら地点を対象に、後日に取得した写真測量からの三次元点群データとそれらに紐付けられた標高値を照合して、各地点での浸水高を推定した (図-3.1.10)。これらの値から台風による構内の浸水高を T.P2.6m と定義し、この値を基準にして DEM (数値標高モデル) にハッチングを施して構内の浸水分布図を作成した。図-3.1.11 では Phantom4 RTK による測量結果から得られた DEM を、図-3.1.12 では Phantom4 pro と GCP による測量結果から得られた DEM をそれぞれ用いて浸水分布を示した。浸水の

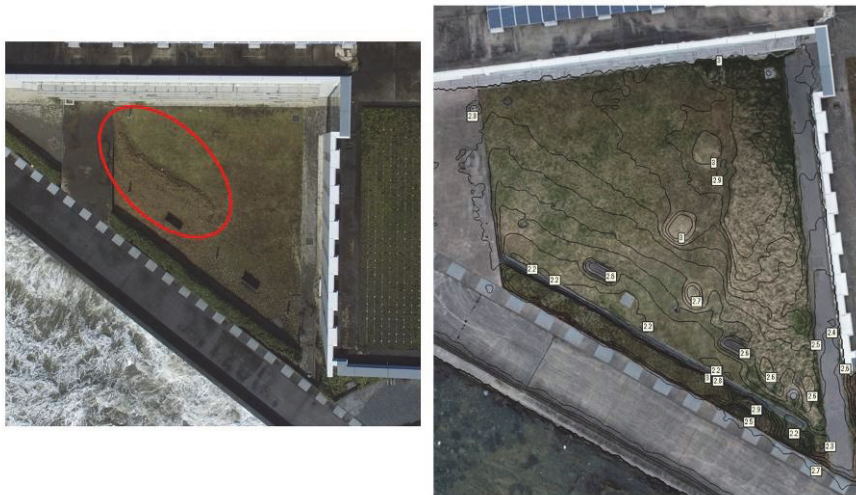
図-3.1.9 地点⑧：台風 1721 号推定浸水高 2.6m

推定範囲は図-3.1.11 と図-3.1.12 の両者において大きな差異は見られなかったものの、例えば図-3.1.10 中の地点⑧などで浸水判定の違いすなわち標高の推定値に若干の差が見られた。これは当該地点における植生が影響したものと考えられ、写真測量の際には植生が確認出来る箇所において十分な注意が必要であることが分かる。

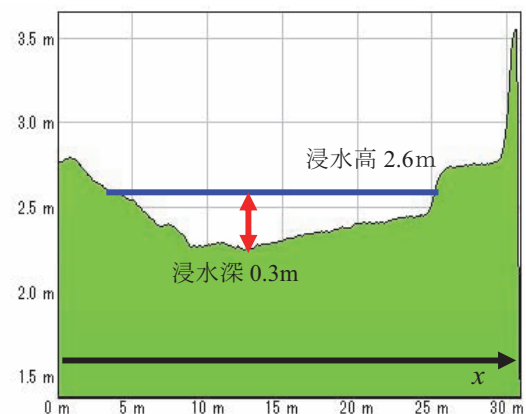
図-3.1.13 構内断面図

次に、本写真測量から得られた図-3.1.11 を用いて、特定断面（図-3.1.11 内黒線部分）を対象に断面図を作成し、浸水深の推定を行った。図-3.1.13 に、対象の断面図を示す。図から、研究所構内での浸水深は約30cmであったことが分かった。

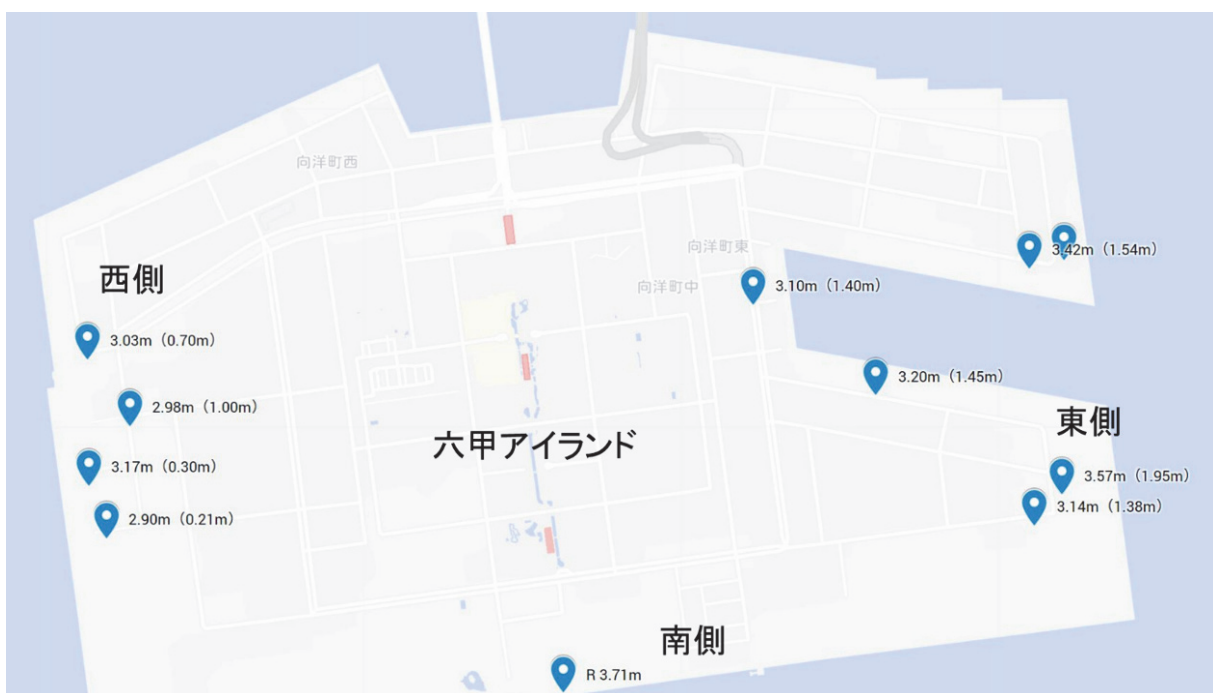
図-3.2.2 台風1821号浸水高調査（括弧内の数字は浸水深）

真撮影及び地上からの浸水痕跡調査と各地点のGCP測量から高潮の浸水深を調査した。図-3.2.2に、9月8日に実施した六甲アイランドでの浸水調査において、各地点で発見した痕跡から得られた浸水深と同地点でのGCP測量から得ら

れた浸水高を示す。なお、図中のR付きの数字は遡上高さを示す。また、UAVを用いて撮影した六甲ターミナルの東側コンテナヤードの写真を写真-3.2.1に、西側コンテナヤードの写真を写真-3.2.2に示す。本撮影は台風通過後の翌日9月5日午前の時点において実施したものである。

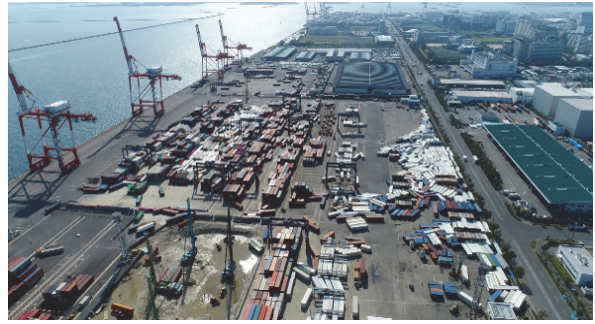
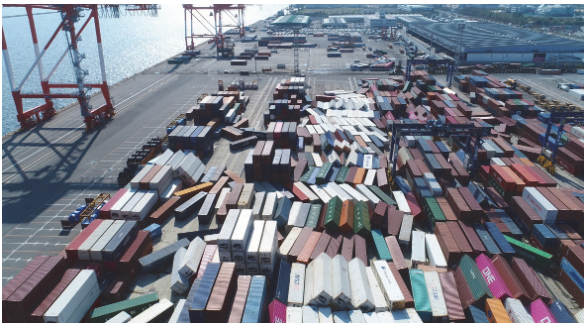
写真-3.2.1 台風 1821 号被災調査写真 (UAV 撮影) 六甲ターミナル東側

なお、本調査では単独測位型のGNSSシステムを搭載したUAVを用いて調査を実施している。写真-3.2.1及び写真-3.2.2から、コンテナに着目すると、東側コンテナヤードが西側コンテナヤードと比較してコンテナの散乱が大きいことが分かる。また、一部のトランスファークレーンがレールから脱線しているのが確認出来る。地上からの調査では、コンテナの移動状況の把握が難しかったが、空撮写真からどのエリアがどの程度被災を受けているか迅速に把握出来る。こうしたUAVを用いた初動調査において、写真測

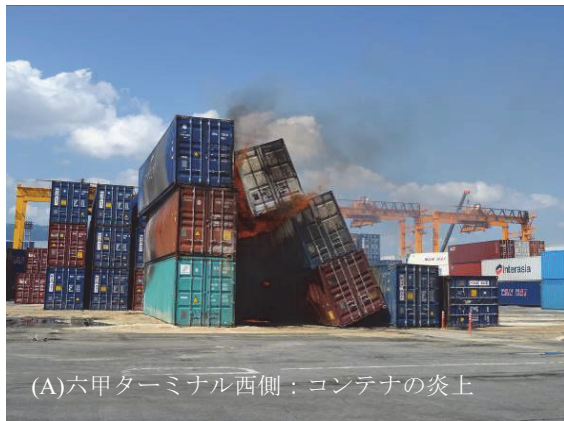
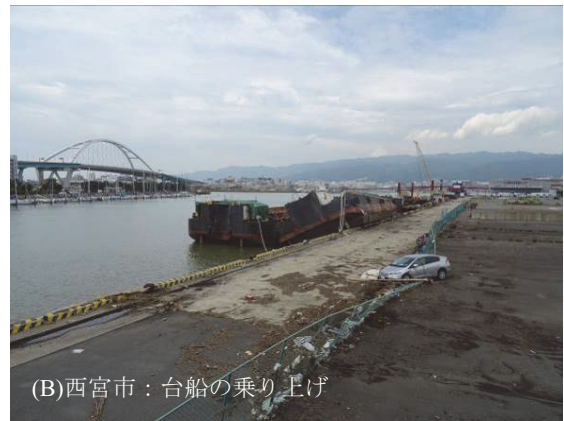
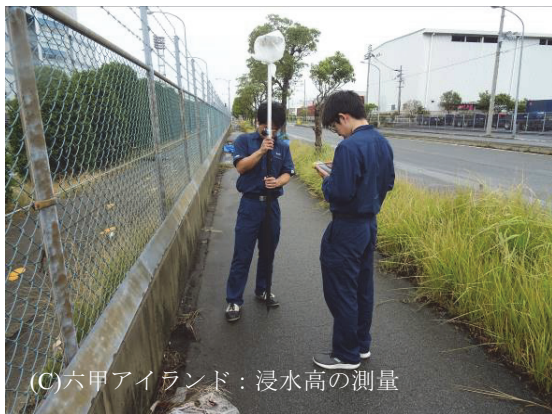
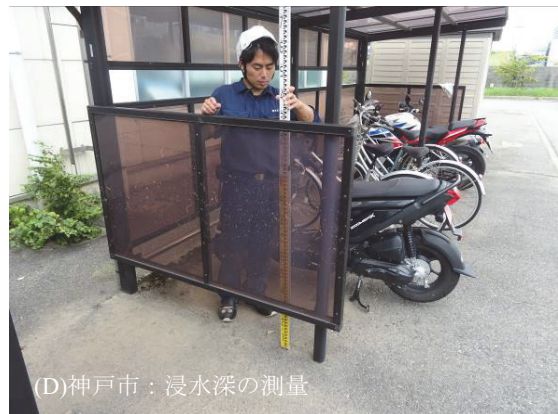
写真-3.2.3 台風1821号被災調査写真（地上撮影）

写真-3.2.3 は、台風通過後 9 月 6 日に実施した陸上からの被災調査の様子である。写真-3.2.3(B) では高潮・高波により岸に船が乗り上げ車両が流されていることが分かるが、写真-3.2.4 に示す通り、UAV による撮影では撮影方向・

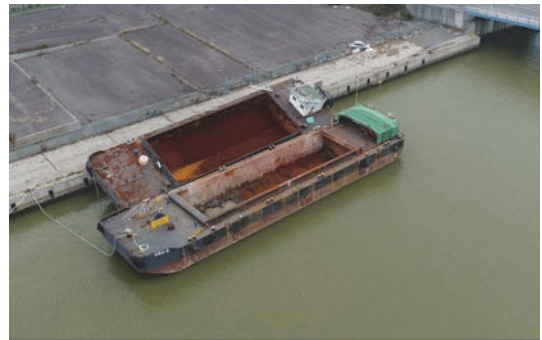
写真-3.2.4 台風1821号被災調査写真（UAV撮影）
西宮市付近

角度の選択に自由度が増すため、状況把握がより容易となる。

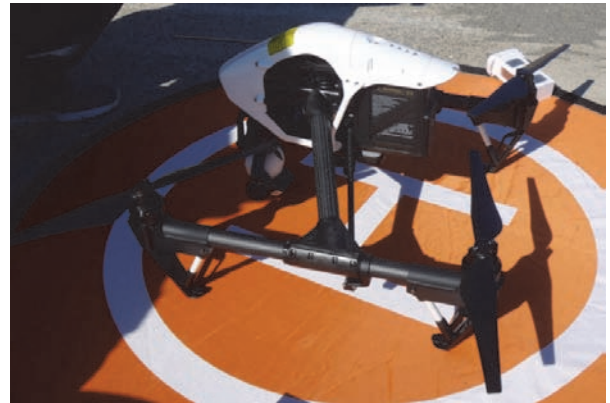
写真-付録1.1 DJI社製 Inspire1

使用したUAVはDJI社製のInspire1 (写真-付録1.1) であり、表-付録1.1に示す性能を有している。このInspire1にFLIR社製の赤外線カメラ (ZemuseXTR; 表-付録1.2参照) を搭載した。
