# 港湾空港技術研究所 資料

**No.1369** March 2020

海洋鋼構造物の集中腐食および電気防食に関する最近の知見

## **Recent findings in concentrated corrosion and cathodic protection in marine steel structures**

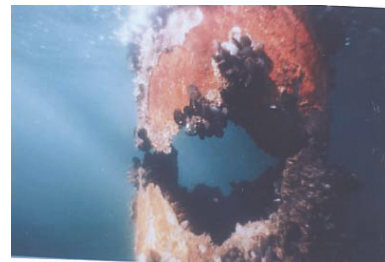
図-1.1 M.L.W.L.直下付近の集中腐食  
(鋼管杭の場合)

鉛直に連続している港湾鋼構造物（鋼矢板、鋼管杭など）において、平均干潮面(M.L.W.L.)直下付近に図-1.1のような集中腐食が生じることは広く知られた事実である。この集中腐食を防ぐため、「港湾の施設の技術上の基準・同解説（以下、技術基準）」では、1999年の技術基準改訂時に、L.W.L.-1(m)以上には被覆防食（L.W.L.：さく望平均干潮面）、M.L.W.L.以下には電気防食の適用が標準となった（図-1.2 参照）。ここで、M.L.W.L.付近で電気防食と被覆防食が併用されている理由は、この箇所において集中腐食が生じる危険性があるためである。しかし、集中腐食の発生メカニズムについては未だに明確でない。このメカニズムが明確になることで、鋼構造物の腐食に対して、より合理的な対応をとることが可能になると考えられる。

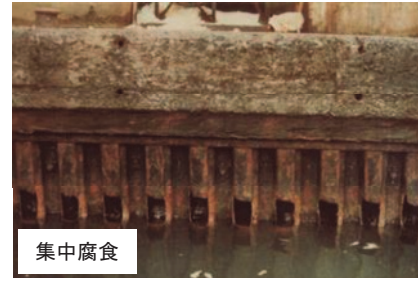
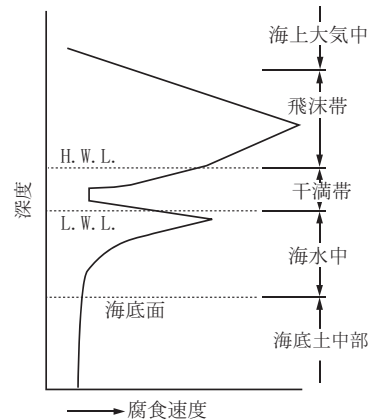
図-2.1 無防食鋼構造物における集中腐食例および腐食傾向の一例<sup>2)</sup>

海洋環境下に位置する無防食鋼材は、図-2.1のような集中腐食を起こすことが知られている。この集中腐食が起こる場所は、M.L.W.L.（平均干潮面）直下付近であることが多く、集中腐食が生じた箇所の腐食速度は、激しい場合では1 mm/年を超えた事例も報告されている。その一方で、構造形式や環境条件によっては、このような集中腐食は起こらず、比較的均一に進行する場合もある。全国各地の港湾鋼構造物の調査結果<sup>3)</sup>によると、鋼構造物（杭・矢板）の腐食パターンは図-2.2に示す3通りに分類される。パターンごとの事例を数例ずつ以下に示す。

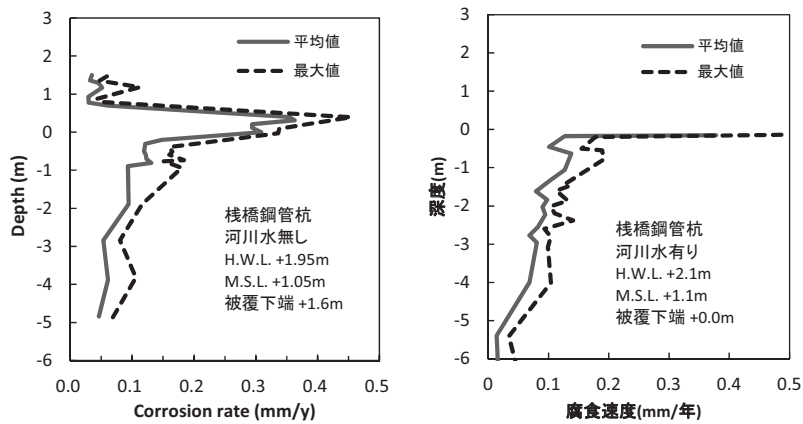
図-2.3 腐食パターン a の例<sup>3)</sup>

顕著な集中腐食の傾向がみられた一例を図-2.3に示

す。この場合、最大で0.5mm/年程度の大きな腐食速度を示している。なお、干満部の被覆下端がM.S.L.（平均水面）より上の場合、河川水の混入がある場合の例である。

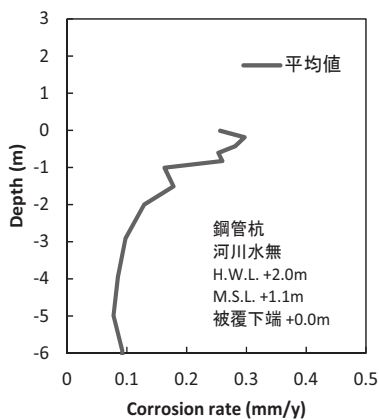
図-2.4 腐食パターン b の例<sup>3)</sup>

集中腐食の進行が顕著でない一例を図-2.4に示す。腐食速度は0.2~0.3mm/年程度であり、aほど大きくはない。なお、いずれも被覆下端深度が比較的深く、河川水の混入がない場合とある場合の例である。

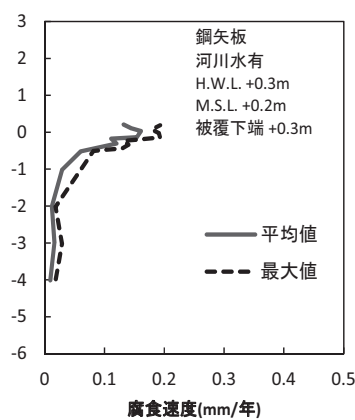
図-2.5 腐食パターン c の例<sup>3)</sup>

集中腐食の進行が見られない一例を図-2.5に示す。腐食の進行は一様で、腐食速度は0.1mm/年程度であった。

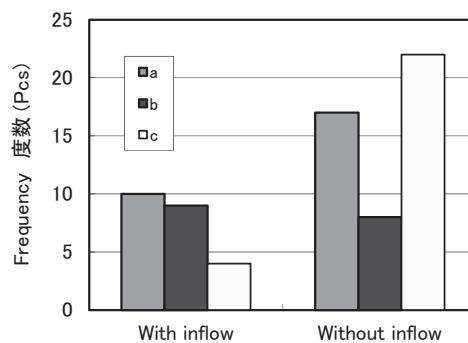
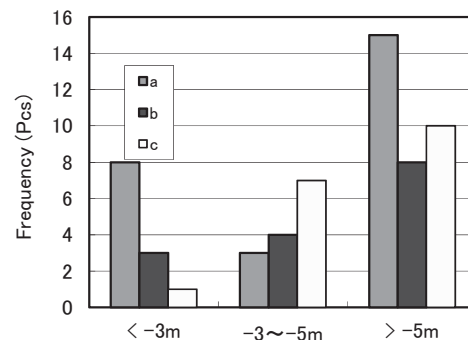
図-2.6 腐食パターンに及ぼす各種要因の影響

河川水が混ざると集中腐食が進行しやすいとされている。図-2.6(a)は、腐食パターンに及ぼす河川水流入の影響を示す。

河川水の流入がある場合は、パターン a,b が多く、c が少なくなっている。河川水の流入がない場合は、パターン c が増えている一方で、パターン a も多い。腐食パターンに河川水は影響しているようだが、河川水の影響だけではないことが分かる。

干満部の状態が影響因子であることを裏付ける現象の1つとして、M.L.W.L.直下付近における集中腐食の発生頻度に上部コンクリートの下端深度が関係していることが挙げられる。図-2.6(b)に集中腐食の発生頻度に及ぼす上部コンクリート下端深度の影響を示す<sup>3)</sup>。コンクリートの下端深度がM.S.L.より上の場合、集中腐食が生じた例が多い。一方、M.S.L.より下の場合、集中腐食の発生頻度が少なくなっている。これは、上部コンクリートの下端深度が下がるほど、無防食鋼の露出部すなわちさびが生じる面積が減るため、上述のカソード反応が減少する。結果として集中腐食が減少すると推測される。

図-2.6(c)は、腐食パターンに及ぼす水深の影響をまとめたものである。水深の浅い場合にパターンaが多い一方で、水深が深い場合においてもパターンaのものが多い。水深が浅い場合に、河川水の流入が多い、水質が良くない、といった他の要因が影響している可能性もあり、一概に水深と関連付けにくいと考えられる。

前述の図-2.6(c)においても、水深が深い場合に、腐食パターン a の場合が多くなっている。上記の考察は、この結果が正しいことを裏付ける理由の1つになる。

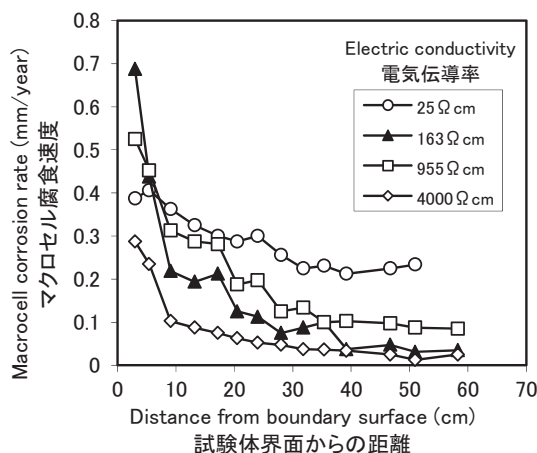
図-2.7 集中腐食に及ぼす水質（電気抵抗率）の影響

図-2.7 は、水溶液の電気抵抗率を変化させ、鋼材界面付近での集中腐食の傾向を調べたものである<sup>3)</sup>。海水の場合(25Ωcm)と比べて、それよりも電気抵抗がやや高い場合(163Ωcm)に、もっとも集中腐食が進行しやすくなっている。一方、抵抗率が大きくなりすぎると、そもそもの腐食反応率が下がり、腐食速度が全体として小さくなっている。この結果は、河川水が混ざる河口付近で、集中腐食が進行しやすいことを裏付ける理由の1つと考える。

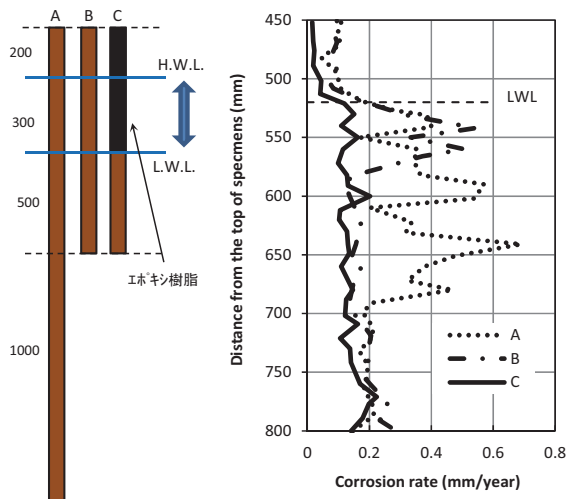
図-2.8 集中腐食に及ぼす干満帯の錆、水深の影響<sup>4)</sup>

原因の一つの説として「干満帯のさび」が起因しているという報告は多い。文献4)では、これを検証するために、干満を模擬した水槽での暴露実験を行っている。試験体の概要を図-2.8中に示す。無防食の鋼材試験片を2種類（海中部の長さの長いもの(A)と短いもの(B)）と、干満帯が被覆されている試験片を1種類（海中部の長さが短いもの(C)）の3種類が暴露されている。

図-2.8 に鋼材の干満部に塗装による被覆を行った場合 (C) と行わない場合 (B) の腐食速度の分布を示す。干満部に被覆を行った C の場合、集中腐食傾向が見られていない。一方、被覆がない B の場合、集中腐食傾向がみられる。この原因として、干満部の錆が満潮時に海中に浸漬された際に、錆が還元される反応(カソード反応、式(2.3))が生じることに起因していると考察している。また、満潮時には干満部に生じたさびがカソード(還元反応が起こる箇所)、M.L.W.L.直下付近がアノード(酸化反応すなわち鉄の溶解が起こる箇所)となり、干潮時においても M.L.W.L.直下付近はアノードのまま、海中部がカソードとなり、M.L.W.L.直下付近が常時アノードとなった結果、集中腐食が常に進行すると考察している。

図-2.8 に海中部の長さが長い場合 (A) と短い場合 (B)

の腐食速度の分布を示す。海中部の長さが長いAの場合、集中腐食の程度(速度、範囲)がより進行している傾向がみられる。この原因として、前述のように、M.L.W.L.直下付近が常時アノードとなる結果、海中部の鋼材はカソードになりやすく、その結果、海中部の長さが長いほど、カソード反応が生じる範囲が広くなり、M.L.W.L.直下付近の集中腐食がより進行しやすくなる、と考察している (図-2.9 参照)。

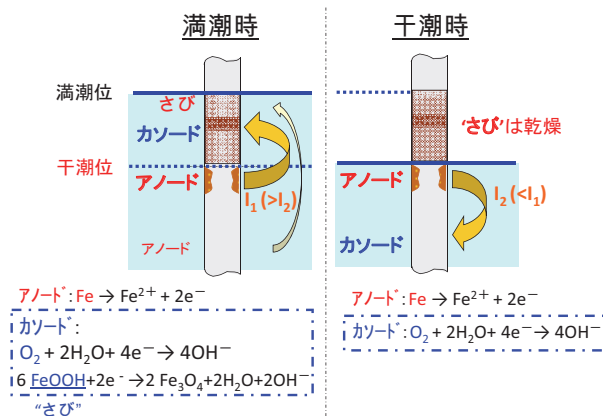
図-2.9 集中腐食メカニズムのイメージ図<sup>4)</sup>

図-2.9 は文献 4)に示された集中腐食メカニズムのイメージ図である。

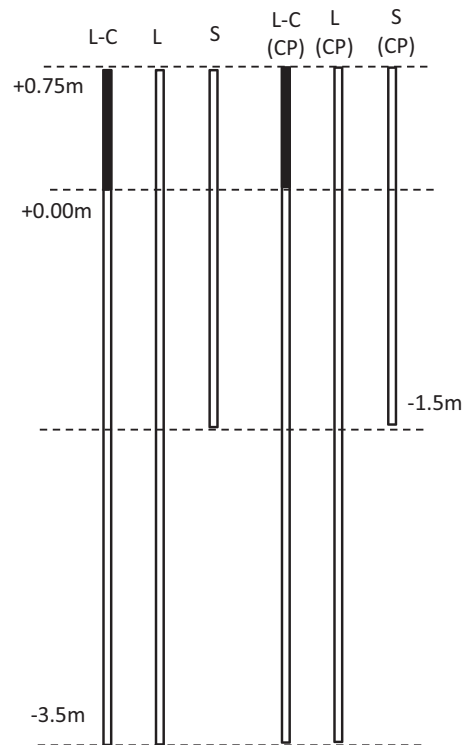
図-2.11 暴露試験用鋼材試験片の概略図

設置した。図-2.11に鋼材試験片の概略図を示す。試験体は材質SS400の厚さ6×50mm幅の平鋼を用い、全長は4.25mおよび2.25mの2種類(それぞれL、Sと表記)とした。また、試験体L-Cの干満帯部および試験体の裏面にはエポキシ樹脂塗装を施した。なお、裸部分には黒皮被膜をブラスト処理し表面素地を露出させた。

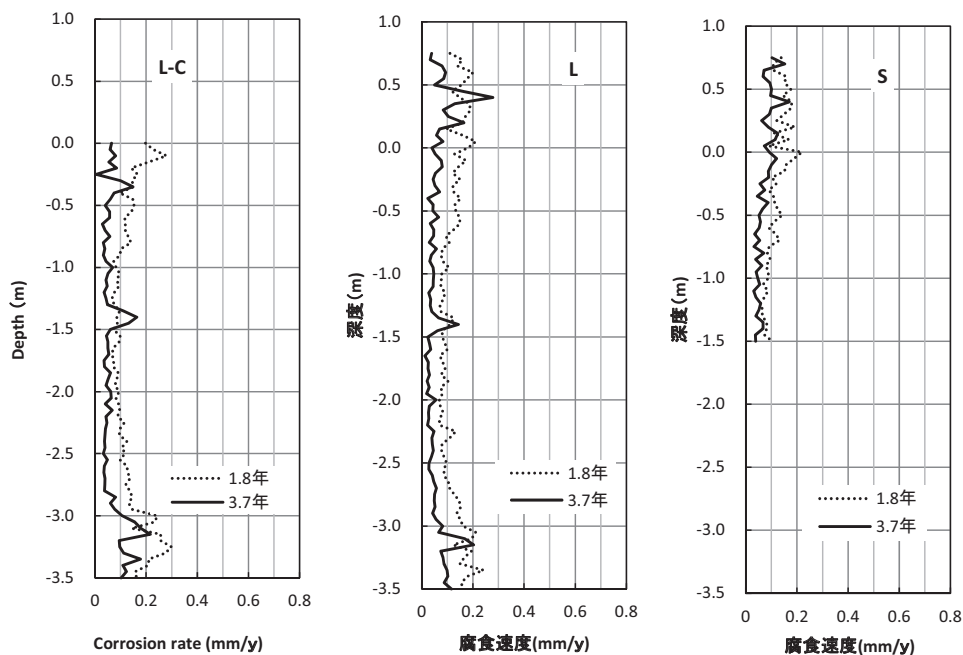
図-2.12 実海域での暴露試験における鋼材腐食速度の深度分布

図-2.12に水深と腐食速度との関係を示す。干満帯を被覆した試験体L-Cの場合に、試験体L(被覆無し)に比べて深度0~-1m付近の腐食速度が大きくなると予想

していたが、干満帯の被覆の影響は明確ではなかった。これは他の深度についても同様であった。また、海中部の長さの影響も明確ではなかった。

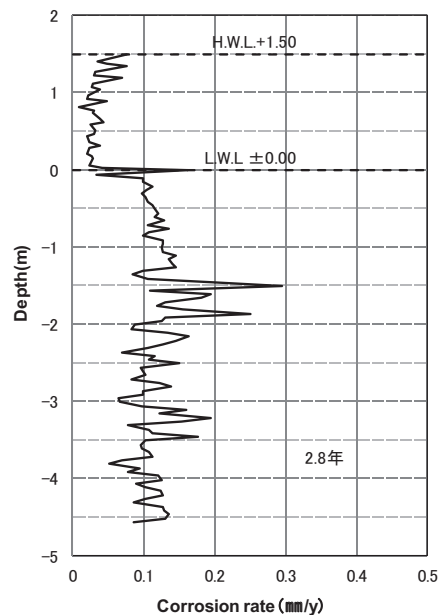
図-2.15 腐食速度の深度分布

腐食速度の深度分布を図-2.15 に示す。干満帯部で最も小さく、一方、海中部の-1~-2m 付近で局所的に腐食速度が大きくなっている。これは、干満帯がカソード、

も無いため、カソード反応が生じやすく、結果として干満帯直下付近に顕著なアノードが現れたものと推測される。

まず干満部において、干満部が無防食であるN-LおよびN-Sは干満部で腐食が最も小さくなっている。これは図-2.15の結果と同様に、干満部がカソードとして作用したためと考えられる。なお、干満部に塗装が適用されているP-Lにおいて、塗装の効果が十分でなく、塗装部においても若干の腐食が生じている。

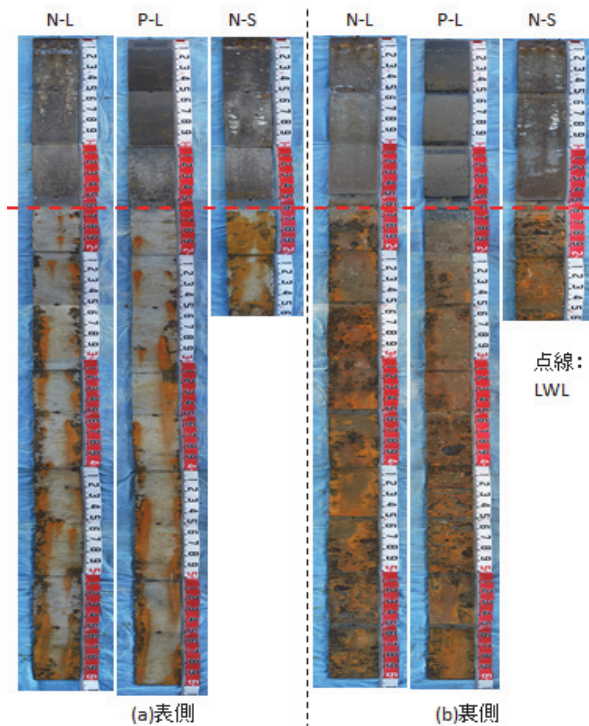
図-2.17 暴露後の状況

回収後の外観を図-2.17,各試験体の腐食速度の深度分布を図-2.18に、また、腐食速度を25cm間隔で平均した際の深度分布を図-2.19に示す。平均した理由は、深度方向の各分布を比較しやすくするためである。また、図-2.20はLWL以深の試験体の腐食速度を、表面と裏面に分離し、比較した結果である。通常、裏面に塗装し、表面のみが腐食するようにする場合が多いが、今回は裏面に塗装していない。図-2.17の外観を見ると裏面の方が表面より腐食が進行しているようにも見える。上述の実態を踏まえつつ、図-2.19の結果を中心に考察する。

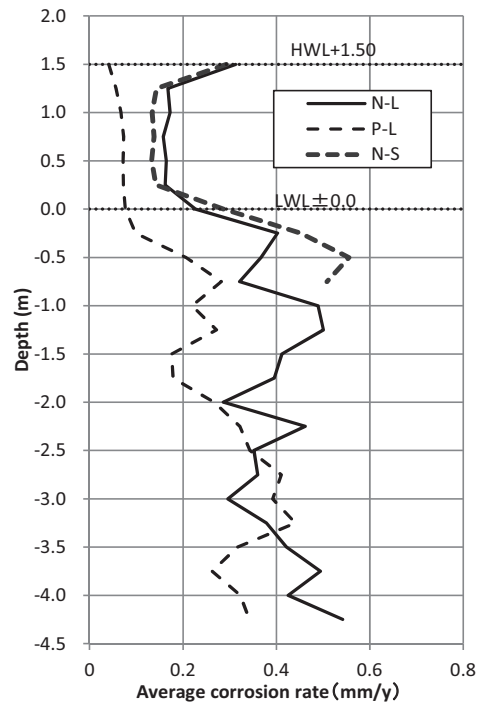
図-2.19 各試験体の平均腐食速度

次に集中腐食が生じやすいとされる LWL 直下付近 (0.0m~-1.0m 付近) において、P-L の腐食が最も腐食速度が小さい。これは、干満帯に塗装が適用されているため、満潮時（没水時）に生じる錆の還元反応すなわちカソード反応が抑制されたためと考えられる。一方、N-L と N-S を比べると、LWL 直下付近においては N-S の方

が腐食速度が大きい。これは、N-S の方が海中部の長さが短いため、アノード部が狭い範囲に限定され、腐食が極大化したためと考えられる。ただ、N-L や P-L において、LWL から離れた箇所でも比較的腐食速度が大きくなる場所がある。この理由は明確ではないが、鋼材の表面と裏面や深度方向で、水質などの違いにより、アノード

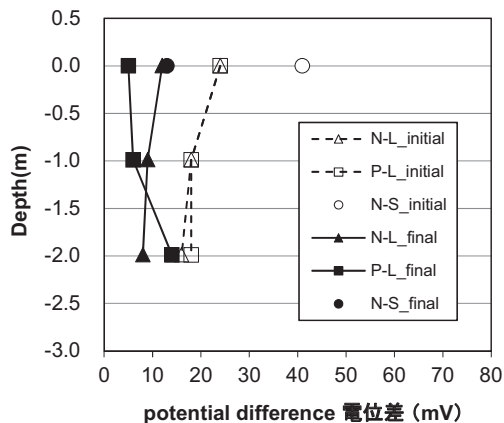
図-2.21 初期と終期の電位差の変化

暴露初期と撤去前における電位の深度分布を図-2.21に示す。暴露初期において、海中部の長さが短いN-Sの電位差は最も大きかった。一方、海中部の長さが同じであるN-LとP-Lを比較すると、電位における差はほとんどなく、干満帯の塗装の有無の影響は明確に表れなかった。これらの結果は、海中部の長さが短い方（水深が浅い方）が、集中腐食が生じやすいことを示すものである。この理由としては、(a)で述べたように、N-Sの方が海中部の長さが短いため、アノード部が狭い範囲に限定され、腐食が極大化しやすいためと考えられる。

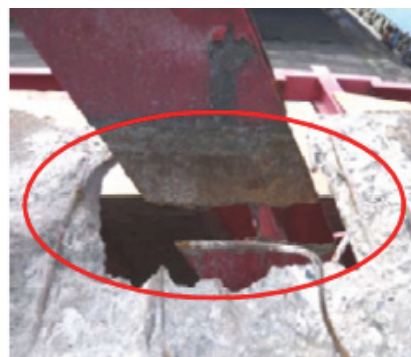
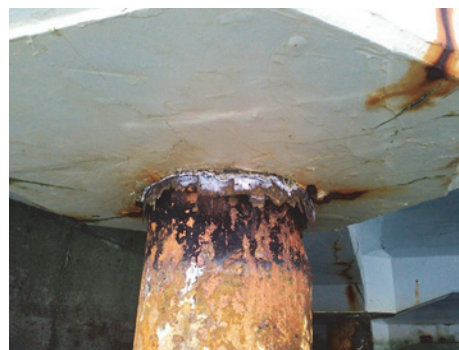
図-2.22 コンクリート境界部で鋼材の集中腐食が進行した事例

地際腐食が激しく進み、崩壊に至った例として、橋梁では木曾川<sup>7)</sup>、栈橋では松山港<sup>8)</sup>がある（松山港の場合は他の要因が存在している可能性もある）。その状況を図-2.22に示す。しかし、港湾構造物において実態調査を実施した事例は少なく、地際腐食の実態については明確ではない。

a)木曾川橋梁<sup>7)</sup>

b)松山港（由良港）栈橋

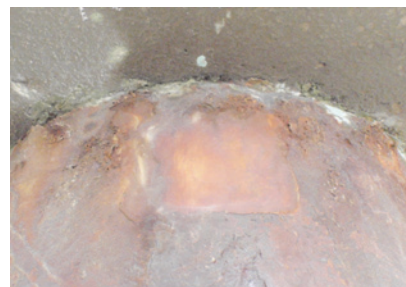
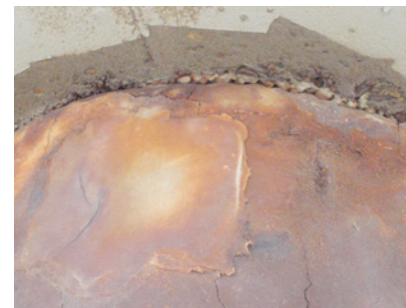
図-2.24 上部工界面付近の状況

肉厚測定前のK11 およびK12 杭の上部工界面の状況を図-2.24 に示す。塗装表面には激しい錆が確認されている。なお、この塗装は現地で施工されており、コンクリート内は無塗装である。塗装仕様を下記に示す。

K11 海側

K12 海側

上記のように、特に K12 杭の上部工直下の塗装された鋼材面とコンクリートの境界付近では腐食の進行が比較的早かった。この主要因としては、塗装された鋼材とコンクリートの境界部の狭い範囲がアノード（鉄の溶解反応が起こる場所＝錆が進展する箇所）、コンクリート内部の高アルカリ性を示す箇所がカソード（酸素の還元反応が起こる場所）となり、マクロセル腐食が進行したことが考えられる。

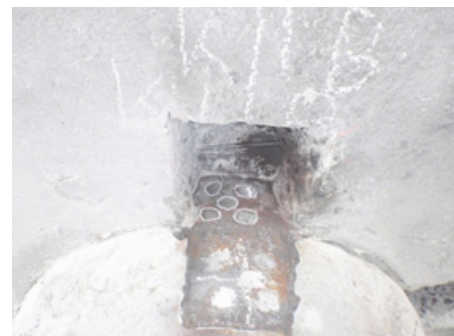
図-2.25 肉厚測定前の状況

鋼材肉厚は1箇所当り 100mm $\times$ 100mm の範囲で5点測定とし、測定位置は+6.17m（コンクリートはつり面）および+6.07m（上部工直下塗膜面）とした。なお、コンクリート内においても、100 $\times$ 100mm の測定範囲が確保できるようにはつりを実施した（図-2.25 参照）。

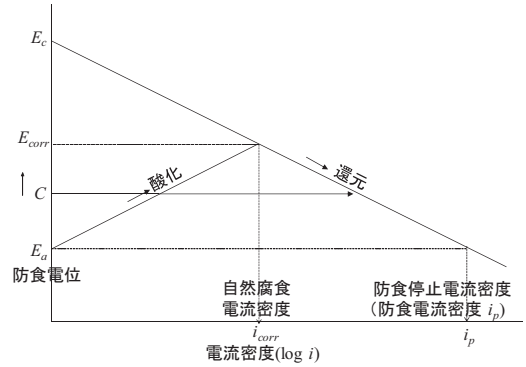
図-3.1 電気防食の理論<sup>1)</sup>

港湾鋼構造物への電気防食適用における防食理論<sup>1)</sup>を図-3.1に示す。水中で腐食している鋼材はその表面において電位の卑なアノード部と電位の貴なカソード部からなる腐食電池を形成しており、アノード部から電流が流出して腐食する。電気防食法はこのような腐食している鋼材の表面全体をカソードとして外部アノードから防食電流を供給し、カソード部の電位を次第に低下させ、当

初のアノード電位にまで低下させることで鋼材表面の電位差をなくし、鋼材の腐食速度をゼロにするものである。

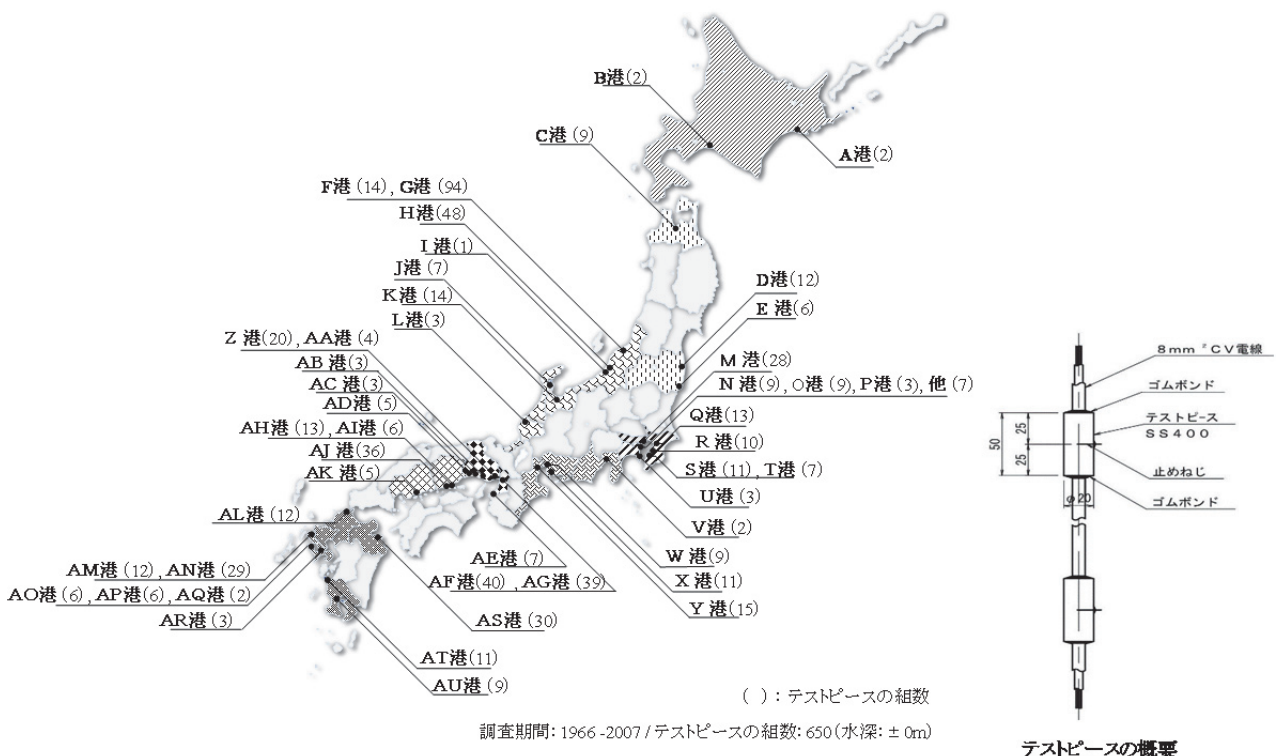
図-3.12 テストピースの概要及び全国の設置箇所

調査に用いた代表的なテストピースの概略と設置した港を図-3.12 に示す。電気防食が適用された対象物に対し、電氣的に導通させた防食テストピースと絶縁材を介在させることで電氣的に絶縁させた無防食テストピースを 1 組とした試験体を設置した。調査対象となったテストピースは、1966 年から 2007 年の間に設置・回収され、L.W.L. で深に設置されていたものを検討対象とした。なお、平均的な設置期間は約 6 年である。また、テストピース設置時の陰極電位は不明である。

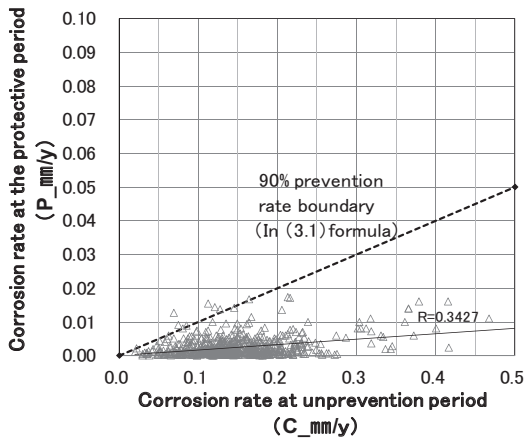
図-3.15 無防食時と防食時の腐食速度の比較

-3.15に示す。なお、図中の点線は防食率(式(3.1))を90%とした場合の両者の関係式を示したものである。式(3.1)において、防食時の腐食速度と無防食時の腐食速度は相関があることが前提となっているが、防食時の腐食速度は防食率90%とした直線からかなり下方に外れており、両者の相関は不明確である。この結果は、電気防食の効果を表す指標として、防食率は適切でない場合があることを示唆するものである。

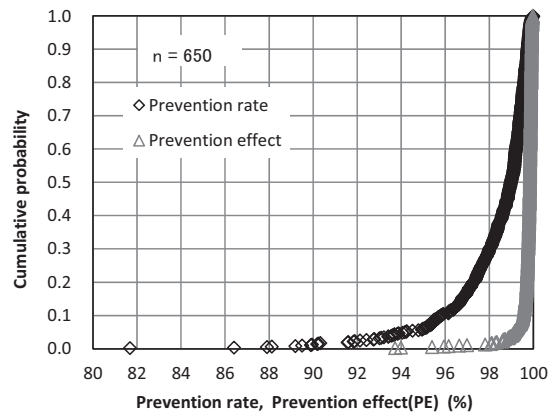
図-3.16 防食率および防食効果の累積確率分布図

各地域における防食率と防食効果PEを表-3.2に、図-3.16に防食率および防食効果PEの累積確率分布図を示す。防食率の平均値は98.2%、防食効果PEの平均値は99.7%であった。いずれの指標の場合においても、平均値は100%に近い値であった。

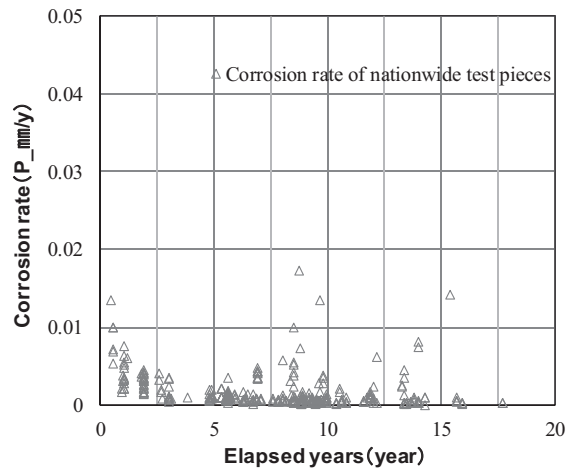
図-3.18 防食時の腐食速度の経時変化

次に、防食時の腐食速度の経年変化を図-3.18に示す。4年程度経過した頃までは全体的に腐食速度に減少傾向が見られるが、5年経過以降、一部にはばらつきが見られるものの、0に近い値に収束する傾向がみられる。これは3.2.2で示したように、防食適用初期には減肉しやすいが、定常状態に達した後は減肉しにくいことを示唆している。

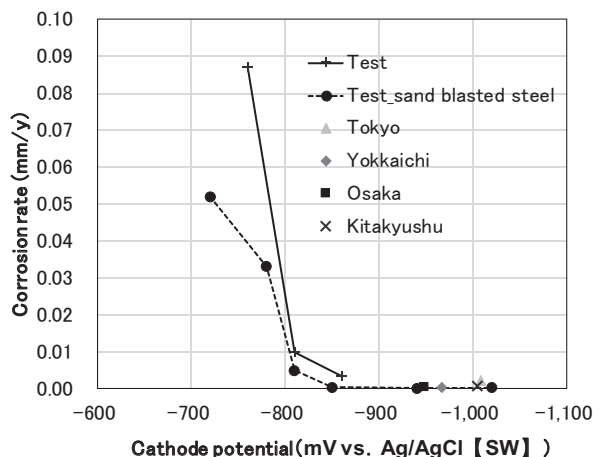
図-3.20 陰極電位と腐食速度の関係

室内試験と実海域での試験における、陰極電位(鋼材電位)と腐食速度の関係を図-3.20に示す<sup>5)</sup>。ここで、室内試験においては、水槽中に試験片を浸漬し、陰極電位の設定値を変化させた際の、陰極電位と腐食速度との関係が試験されている。実海域における試験では、試験

開始から5年程度経過後の陰極電位と腐食速度の関係が測定されている。陰極電位が防食管理電位 $-800\text{mV}$  (vs. Ag/AgCl[SW]) 以下<sup>6)</sup>に維持されていた場合、いずれの試験結果においても、鋼材の腐食速度はほぼ $0.01\text{mm/y}$  以下であった。また、 $-800\text{mV}$  よりも陰極電位を低下させた場合、腐食速度はさらに減少した。

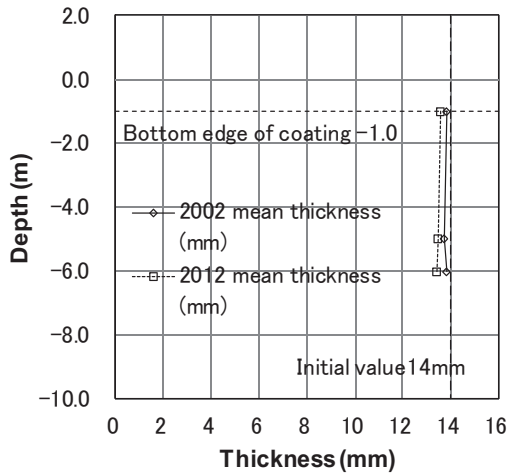
図-3.23 鋼材肉厚の深度分布

-3.3、各測定地点の鋼材肉厚の深度分布を図-3.23、素地面調整（削りしろ）を考慮した場合の腐食速度の深度分布を図-3.24に示す。なお、素地面調整（削りしろ）の値（55 μmおよび200 μm）については、付録Aの結果を基に設定した。素地面調整時の鋼材の削りしろを55 μm

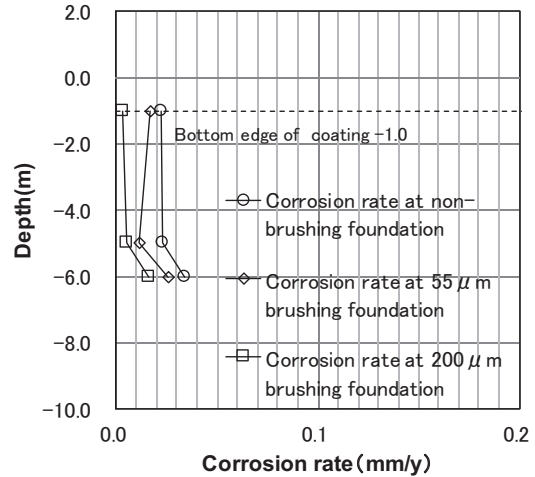
図-3.24 防食時の腐食速度の深度分布

とした場合の腐食速度は0.017~0.029mm/y、削りしろを200 $\mu$ mとした場合の腐食速度は0.003~0.016 mm/yの範囲にあった。一方、削りしろを考慮しない場合、0.026~0.04mm/yとなり、3.3の結論で示した0.01mm/yよりもかなり大きい値を示した。図-3.22の電位測定結果からも、本施設は電気防食状態が非常によく、腐食速度がこの程度の値(0.026~0.04mm/y)を示すことは考えにくい。今回の調査結果には削りしろの影響や、その他の測定誤差(計測地点のずれ等)が含まれている可能性が高いと考える。

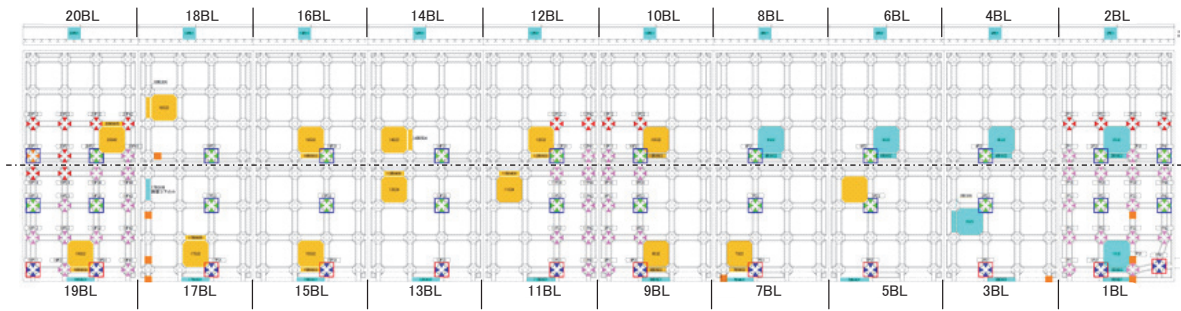
図-4.2 栈橋平面図（着色杭：調査対象杭）

栈橋平面図を図-4.2 に示す。なお、調査対象杭も示している。計 20 ブロック(BL)の杭 90 本、計 248 箇所に対して調査を実施している。調査深度は、+0.5、0、-1、-2、-4m の 5 深度である。なお、コンクリート被覆下端+0.5m の位置の浸漬率は、2015 年の 1 年間の潮位変化（気象庁 HP）を用いると 88.0%と算定された。

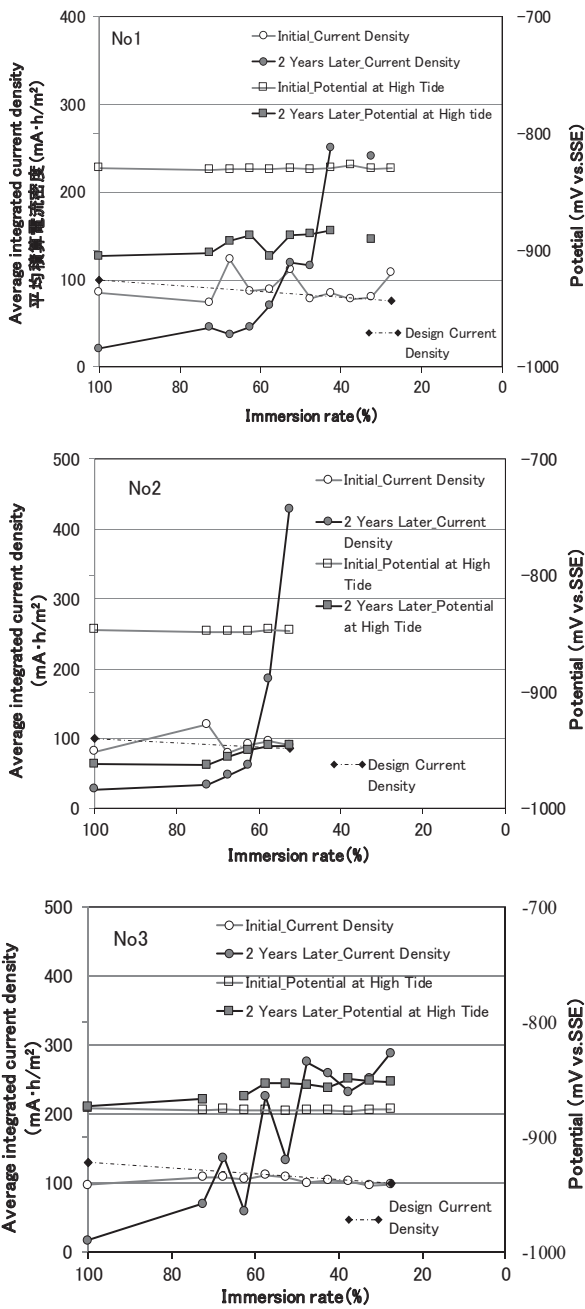
図-4.12 浸漬率と平均積算電流密度および電位との関係

試験開始当初と2年経過後の満潮時における、浸漬率と積算電流密度および電位の関係を図-4.12 に示す。な

お、平均積算電流密度とは30日間(720h)の電流密度を積算し、1h当たりの平均値として表したものである。

に関わらずほぼ設計防食電流密度と同程度の電流が流れていた。一方、2年経過後は浸漬率が60%付近(MWL付近)までは平均積算電流密度が低下していたが、60%以下になると平均積算電流密度が設計値より3~5倍程度増加した。これは、LWL付近においては、鋼材表面に生成したECが比較的緻密だったため電流が低減したと考えられる。一方、最上段付近においては、鋼材が乾燥される時間が長い時間、錆の乾燥程度が進行し、錆の還元電流がLWL付近の場合よりも大きくなったと考えられる。また、流入する電流量が過大な場合、EC被膜の組成はポーラスな(粗な)構造になるという既往の知見がある<sup>4)</sup>。EC被膜が粗な場合、流入する電流は増加する。これらの影響により、最上段付近では、平均積算電流密度が設計防食電流密度より増加したと推測される。

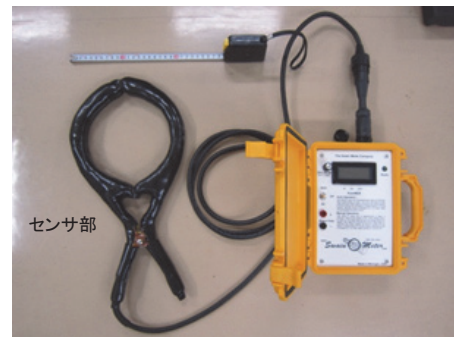
図-5.3 水中で使用可能なクランプメータの一例および測定状況イメージ

XおよびY港での調査においては、水中で使用可能なクランプメータを陽極の芯金部に適用し、陽極発生電流の測定を行った。測定器および測定状況のイメージ図を図-5.3に示す。

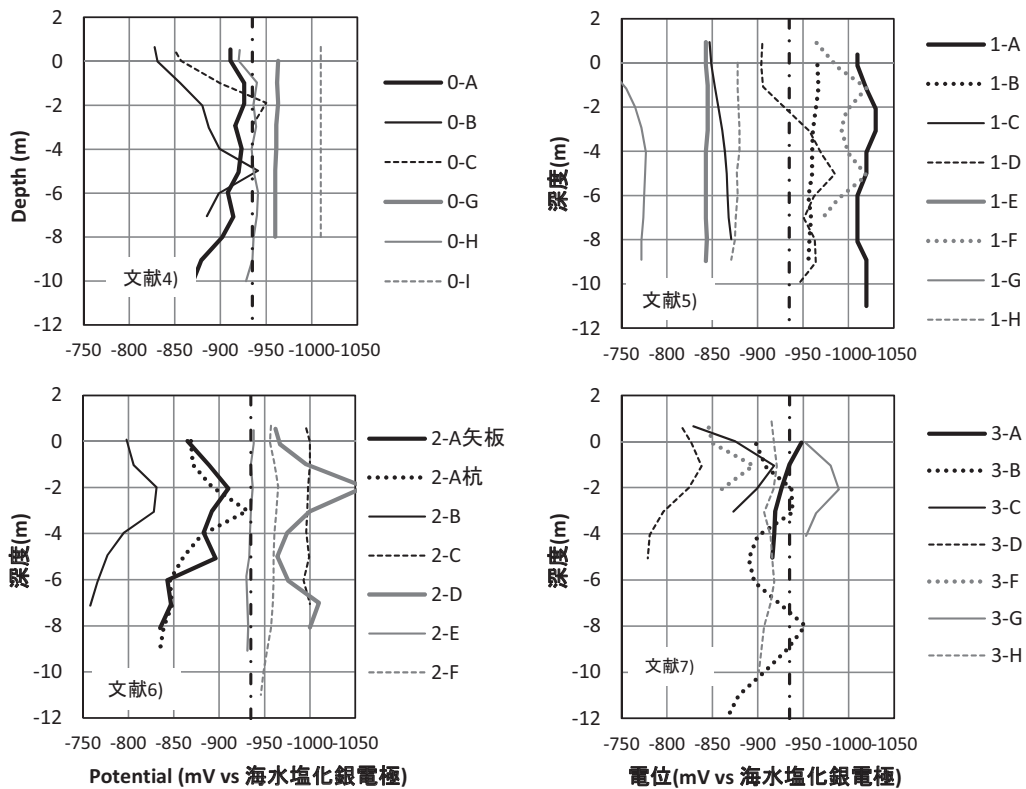
図-5.4 電位の深度分布の測定例（文献4～7）

文献4)～7)の結果のうち代表例を図-5.4に示す。場所、構造形式によって、様々な傾向が見られた。なお、全事例の大半（33/35事例=94%）が防食管理電位（-800mV）を満足していた。一方、図-5.5は2019年に実施したZ

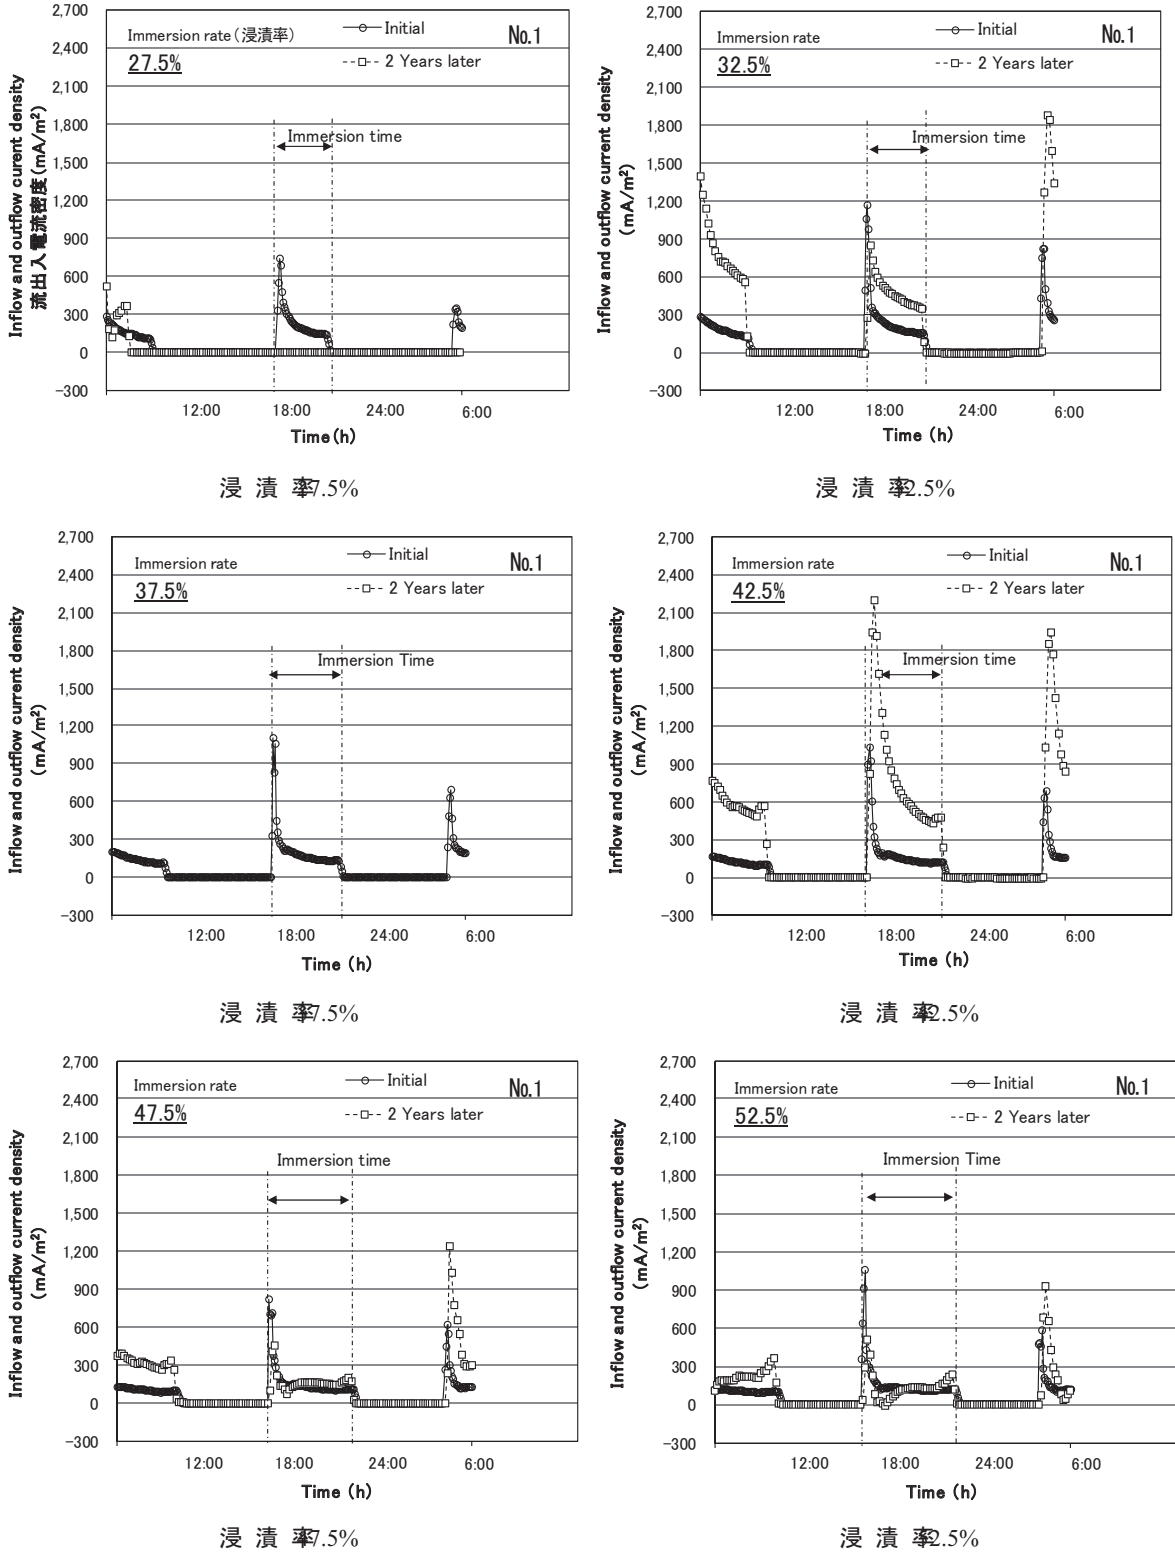
付図-B.1(a) 鋼材に流出入する電流密度の時間変化（試験体 No.1）

4.4で実施した試験における、各試験体 No.1~3 での、水位の変化（干満）に伴い、鋼材に流出入する電流密度の時間変化を付図-B.1~B.3に示す。なお、試験開始初期と2年後の各1日間における時間変化である。また、浸漬率（水中に没している時間の割合）ごとに示した。
