港湾空港技術研究所 資料

No.1383 March 2021

砕波帯構造物の周辺洗掘と海岸の沿岸方向一様性の変化

Surrounding Scour of surf zone structure and changing uniformity of coast in longshore direction

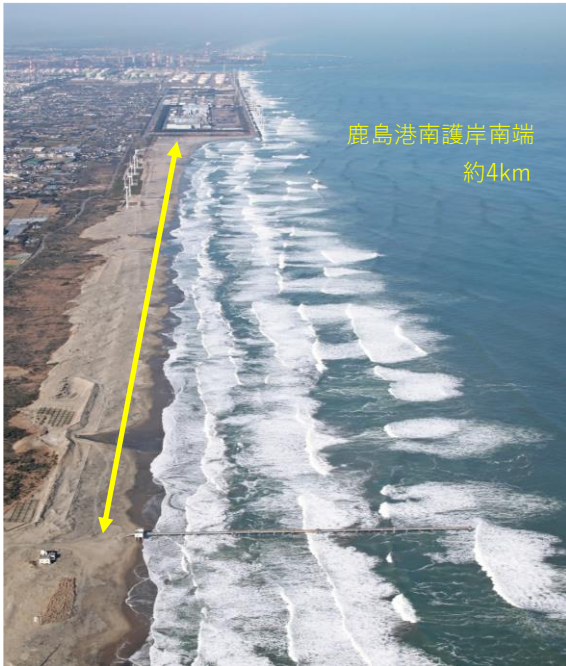
写-4.1 波崎海洋研究施設から北西方向

写-4.1は観測栈橋から北西方向の海岸を，**写-4.2**は南東方向の海岸を2020年1月に撮影したものである。海岸線にカブス地形がみられるが，ほぼ直線的である。また，砕波白波の位置も海岸線に平行のよう見え，沿岸砂州（バー・トラフ地形）が海岸線と並行に伸びていると推察される。このような海岸では沿岸方向に海岸は一様であると仮定する。しかしながら，常に海岸の沿岸方向の一様性が保たれるわけではない。**写-4.3**は大きな地形変化が生じたのちの空中写真である。海岸線は大きく湾曲し，砕波白波の位置もまばらで海底形状が3次的になっている（**図-2.5**参照）。

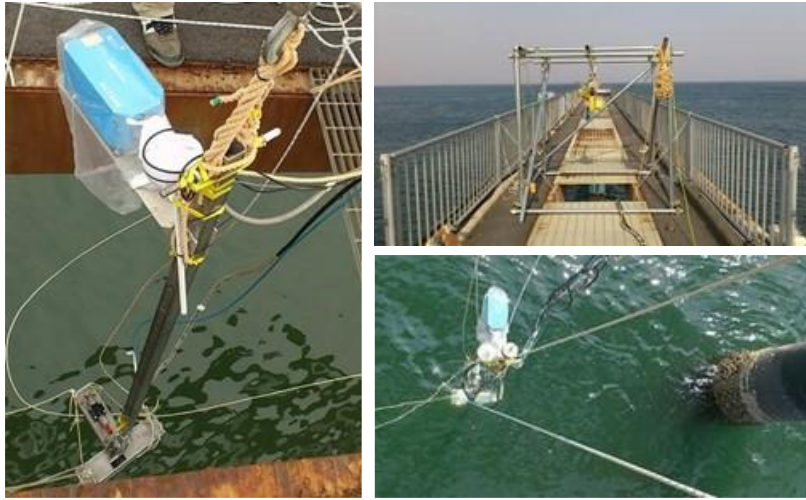
付図-53.7 2013年3月7日と8日に音響測深器でスキャナ計測

図-3.5に2013年3月に実施した杭周りの洗掘状況調査結果の一部を示す。図は観測栈橋先端を支える3本杭周辺の音響測深器によりスキャン測量した海底地盤高の平面図である。右上が沖方向, 左下が岸方向である。図中に3本の杭位置と栈橋の法線を示してある。この調査結果でも、栈橋先端より沖側に比べ、栈橋下は1m以上深くなっていることが分かる。洗掘状況調査結果の概要については、巻末付図-53.1~8に示す。
