No.1402 March 2022

ペトロラタム被覆防食工の耐久性に関する検討

国立研究開発法人 海上・港湾・航空技術研究所

Investigation for Durability of Corrosion Prevention by Petrolatum Lining

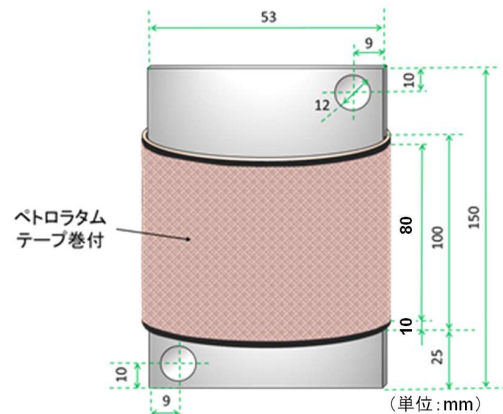
図-1 供試体の概要

試験体（鋼材）の概要を図-1に示す。試験は2016年8月から2018年6月の間に実施した。試験体は、実環境における鋼管杭を模擬するため鋼管（SGP配管用炭素鋼管、黒管、50A×100mm）を使用し、この外面にペトロラタムテープを巻付けることが可能な構造とした。試験体の作製フローを図-2に示す。鋼管内には固定用の穴（φ12×2）を設けた鋼板（SS400、53×150×3.2mm）を挿入して溶接した。テープを巻付ける評価面（鋼管外面）以外の鋼材面（鋼板および鋼管内面）は、酸洗処理（クエン酸アンモニウム）によって洗浄した後、流動浸漬塗装（NTAC-3G、日鉄防食製）による防食加工を施すことで、

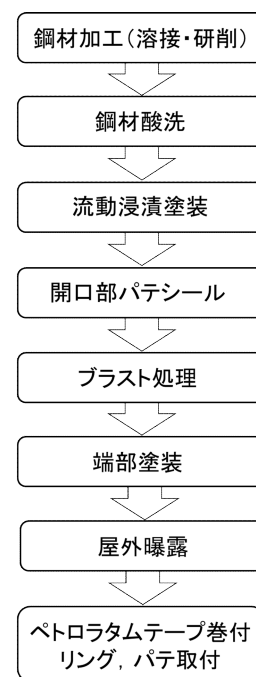
図-2 試験体製作フロー

流れ錆が評価面に影響を及ぼすことのない様にした。また、鋼管内面に対しては塩水の侵入による錆の発生を極力防ぐため、上下開口部をエポキシ樹脂系のパテ材（パーミクロンガードH、ビーオーケミカル製）を用いてシールした。テープを巻き付ける評価面はブラスト処理により黒皮を除去した後、ペトロラタムテープ巻付け時の境界面を明確にするため、両端10mmに塗装を施した（アロマエース、日塗化学製）。ブラスト処理時における研削材の仕様を表-1示す。本ブラスト処理はテーブル式ショットブラスト装置で実施した。スチールグリッド系研削材の投射時間は15分とし、除錆度がISO8591-1で定められたSa2・1/2以上であることを確認した。

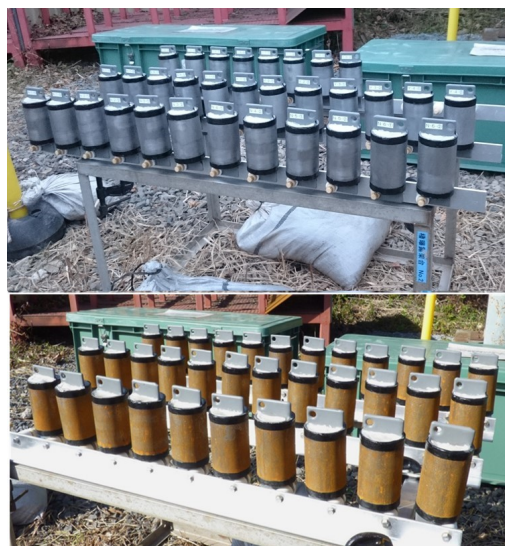
図-3 大気曝露状況

ブラスト後の試験体は、曝露架台に垂直に取り付け、およそ14日間の屋外大気曝露を実施し、初期錆を発生させることで2種ケレン後の鋼管杭を模擬した。屋外大気曝露時の状況を図-3に示す。なお、屋外大気曝露期間中に降雨が少なく、均一な錆の発生が確認されないため、水道水を試験体全体に噴霧することで錆の発生を促進させた。屋外大気曝露後は電磁膜厚計を用いて錆厚を計測し、全面的な初期錆の発生を確認した後、ペトロラタムテープの巻き付けを行った。

(上：曝露開始時 下：曝露14日後)

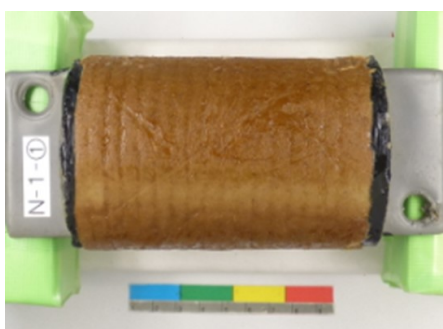
図-4 ペーストテープ試験体

- ① 試験で用いる既定油分量に対する割合は、ペーストテープ、防食テープともに既製品（油分量100%）ものを標準とした。
- ② 防食テープの有無は、ペーストテープのみを鋼材に巻付けた際とペーストテープの上に防食テープを追加で巻付けた際において、試験後の状態の違いを評価する。ペーストテープのみ試験体を図-4に、ペーストテープ+防食テープ試験体を図-5に示す。
- ③ タンニン酸の有無は、ペトロラタムテープの防食性能に寄与すると言われている。タンニン酸の添加によって、テープ表面や鋼材面の状態に及ぼす変化を評価する。なお、タンニン酸の有無は製造会社に依

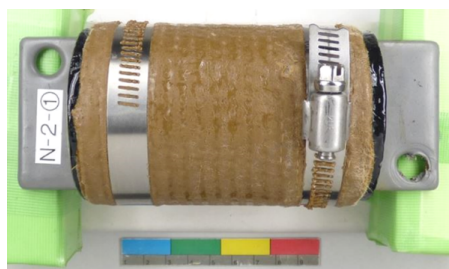
図-6 偏肉の再現試験体

- ④ ペトロラタム被覆防食材の上からFRP保護カバーを取付ける際、フランジ部においてテープが内側に圧縮され部分的な偏肉が現れることから、均一な肉厚時と偏肉がある状態の差異を評価する。本試験では図-6に示すように、試験体の両端から10mmをステンレス鋼製リングで締め付けることにより、偏肉の状態を模擬した。
- ⑤ 上端部シールの有無は、ペトロラタムテープ上端から水分の浸入を完全に防いだ場合の内部や下端部

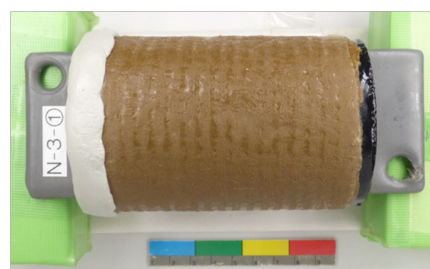
図-7 上端部シール試験体

からの水分浸透度合いを評価する。図-7に示すようにテープを巻付けた後、上端部10mmをエポキシパテでシールした。

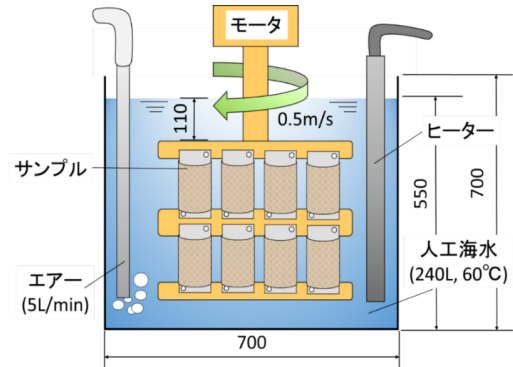
図-8 試験の概要

60℃温海水回転浸漬装置の構成を表-4に、当該試験の概要を図-8および当該試験の運転状況を図-9に示す。当該試験は60℃の人工海水に浸漬させた試験体を0.5m/sの軸回転速度で30日間、45日間、60日間、90日間および120日間回転させる。当該装置は、1回の試験で最大32体（上段・下段16体ずつ）の取付けが可能であり、取付けの際には試験体2箇所をステンレスボルト（M8×40）で固定した。ポンプを用いて5L/minの送気を行い、常に酸素が供給される環境とした。人工海水の水位は一定（240L）とし、蒸発等により減少した分は純水を追加した。

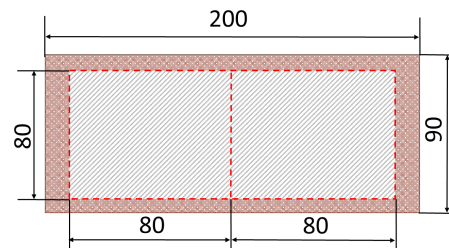
図-10 ペトロラタムテープ評価部の切出し

- 1) 23±2℃において24h乾燥させた試験体からテープを取り外し、80×80mmのサイズにカット（切出し位置は図-10参照）した後、電子天秤を用いて各々の質量 W_a (g)を測定する。
- 2) 切り出した試料を溶剤中に浸漬させ、防食材の油分を除去する。油分除去後、再度試料質量を計測する。
- 3) 試料質量の変化がなくなるまで（不織布のみとなり、油分が完全に除去されるまで）2)の作業を繰り返す。このときの質量（不織布質量）を W_b (g)とする。
- 4) W_a および W_b より、以下の式を用いて油分残存率を算出する。

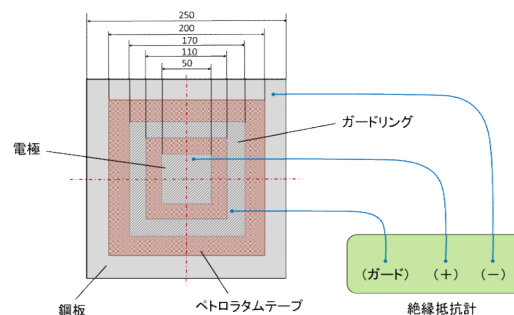
図-11 絶縁抵抗測定の概要

JIS Z 1902「ペトロラタム系防食テープ」³⁾に規定された絶縁抵抗測定法に従い、防食テープの絶縁抵抗を測定した。測定方法を図-11および以下に示す。

- 2) 導電性接着剤 (NaCl 溶液+ CMC) を電極 (50×50mm, アルミ箔) およびガードリングに塗布し, 防食テープ表面に張り付ける (図-11 参照)。
- 3) 絶縁抵抗計の接地(-)端子に鋼板を, ライン(+)端子に電極を, ガード端子にガードリングをそれぞれリード線で接続する。
- 4) 鋼板と電極間に 500V の直流電圧を印加し, 1 分後の抵抗値 R を読み取る。
- 5) 以下の式に従い, 絶縁抵抗の読み値 R と電極の面積 A より絶縁抵抗 W を算出する。

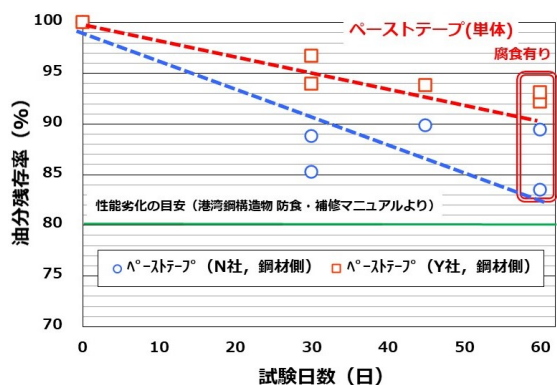
図-12 60℃温海水回転浸漬試験におけるペーストテープ (単体)の油分残存率の変化 (簡易法)

60℃温海水回転浸漬試験におけるペーパテープ(単体)の油分残存率の変化(簡易法)【60日間】を図-12に、防食テープ(単体)の油分残存率の変化(簡易法)【60日間】を図-13に、ペーパテープ+防食テープの油分残存率の変化(簡易法)【120日間】を図-14に示す。図-12より、ペーパテープ(単体)における油分残存率は、N社材、Y社材、共に30日目、60日目で減少傾向が見られた。特に、N社材はその減少傾向が顕著(油分残存率85%程度)であった。図-13より、防食テープ(単体)における油分残存率は、N社材、Y社材、共に30日目、60日目で減少傾向(油分残存率90%程度)が見られた。図-14より、ペーパテープ+防食テープにおける油分残存率は30日目までは低下するものの、その後90日目に向かい微増し、120日目にかけて増加が確認された。本試験結果より、今回試験した120日材は、水準としてみた場合の油分残存率が高いものの、その内訳はペースト側が大きく質量減、防食テープ側が質量増となっているため、油分の抜けたペーストテープ側に表面から透水し、腐食の起点となったのではないかと考える。外観観察により、防食テープ上に油分の塊が付着していたこと

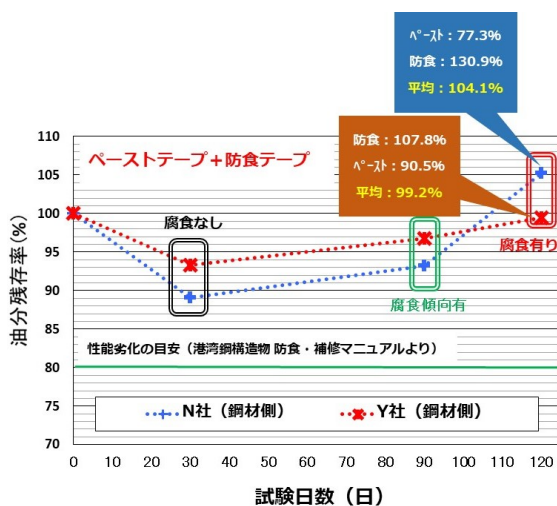
図-14 60℃温海水回転浸漬試験におけるペーストテープ +防食テープの油分残存率の変化 (簡易法)

からも、ペーストテープから分離した油分が防食テープ表面に浮き出たため、質量増となった可能性も考えられる。

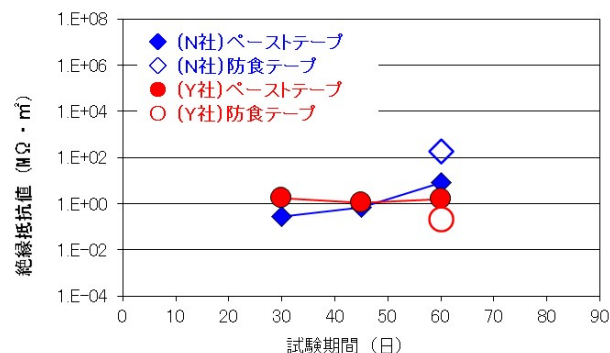
図-15 ペーストテープ, 防食テープの絶縁抵抗測定結果の変化

けるペーストテープ, 防食テープの絶縁抵抗測定結果を表-13と図-15に示す。N社のペーストテープの絶縁抵抗値は、30日で0.28MΩ・m², 45日で0.719MΩ・m², 8.44MΩ・m²と若干の増加傾向を示した。Y社のペーストテープの絶縁抵抗値は、30日で1.77MΩ・m², 45日で1.14MΩ・m², 60日で1.53MΩ・m²と浸漬時間が長くなっても殆んど変化していないことが確認された。

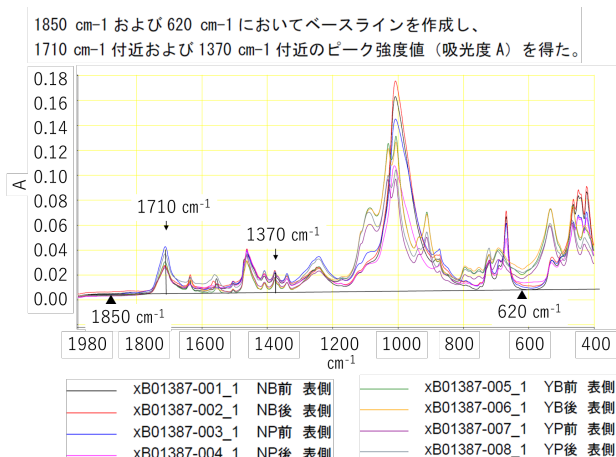
図-16 ペトロラタムトテープの FT-IR 定性分析結果

縮), 1710cm⁻¹ (C=O 伸縮), 1460cm⁻¹, 1380cm⁻¹ (C-H 変角)の吸収から, 脂肪酸エステルが存在が考えられた。さらに, 3300cm⁻¹ (N-H 伸縮), 3000~2800cm⁻¹ (C-H 伸縮), 1640cm⁻¹ (アミド I : C=O 伸縮), 1560cm⁻¹ (アミド II : N-H 変角) に吸収が見られ, 脂肪酸アミド等のアミド類の存在が考えられた。

以上のことから, 炭化水素類, 脂肪酸エステル, 脂肪酸アミド等のアミド類, ケイ酸塩の存在が考えられた。また, 試験前に対して試験後は, メチル基に対してカルボニル基が減少している可能性が示唆され, 劣化が進んだことを示していると考えられる。

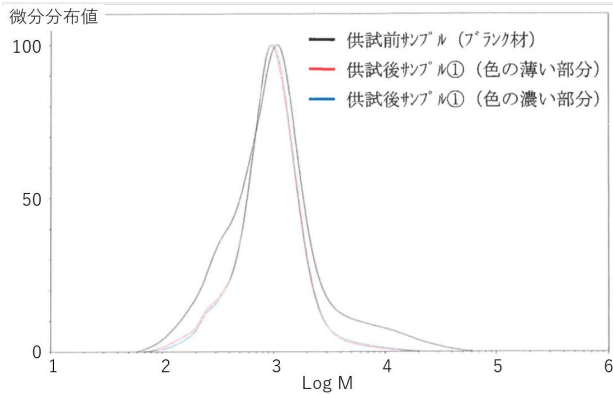
図-18 分子量分布曲線の重ね書き

試料名	Mw	Mn	Mw/Mn
劣化促進試験供試前サンプル (ブランク材)	1,900	650	2.9
劣化促進試験供試後サンプル① (色の薄い部分)	1,100	710	1.5
劣化促進試験供試後サンプル① (色の濃い部分)	1,200	740	1.6

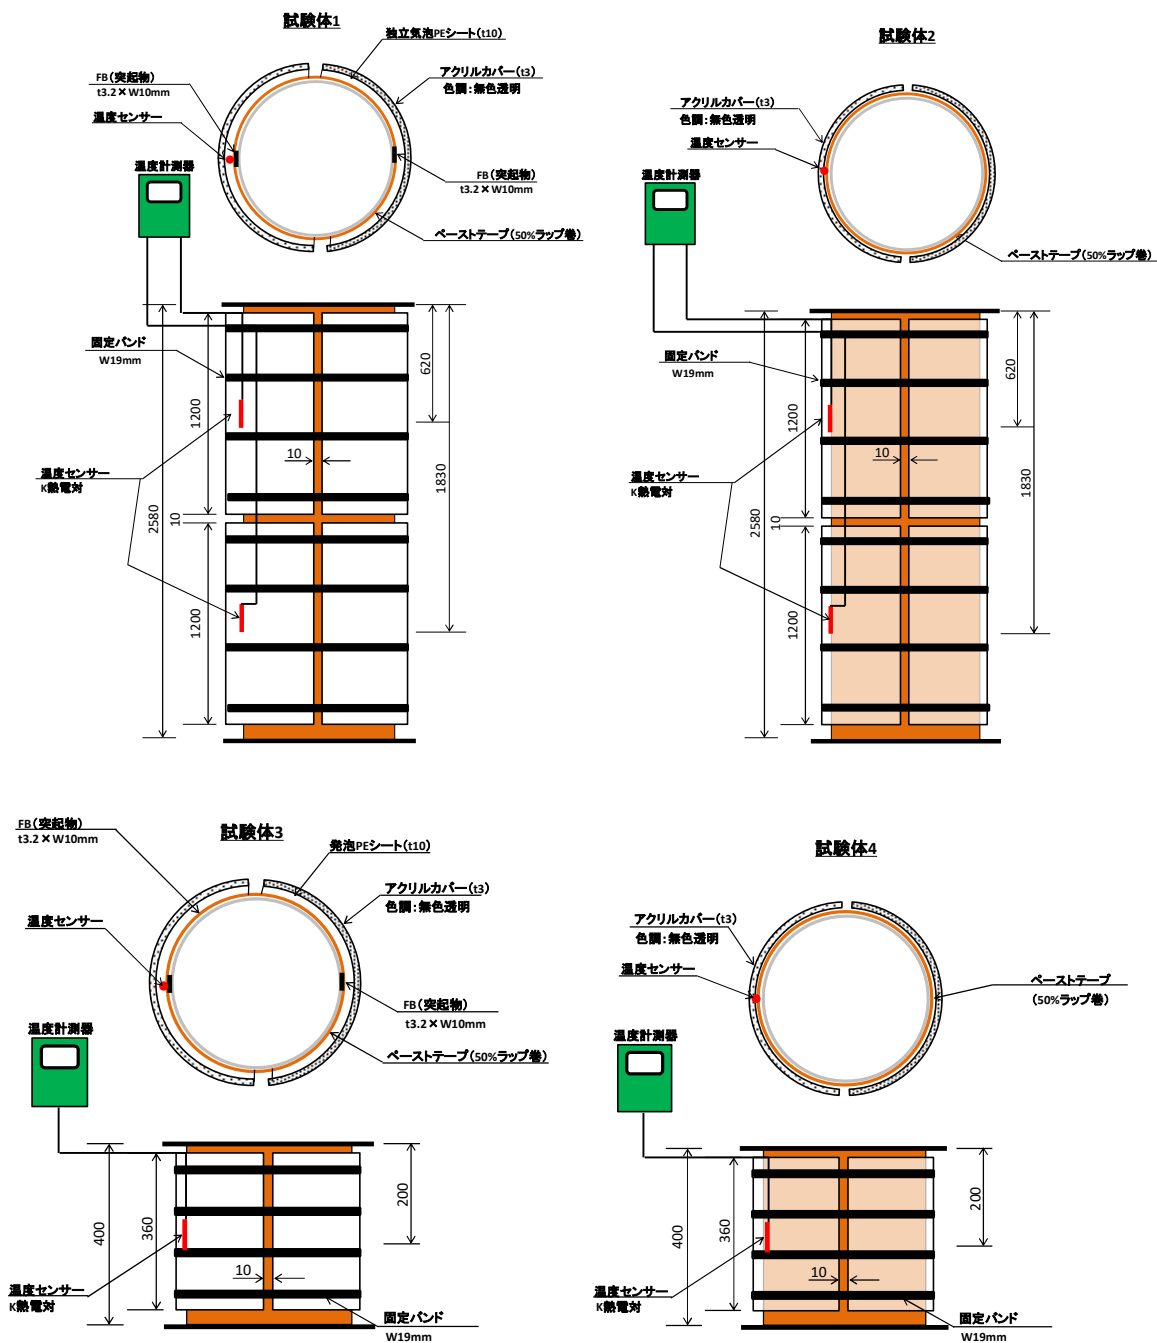
図-19 曝露供試験体

No.1～No.4) とした。試験体の概要を、表-17～19、図-19 に示す。なお、試験体 No.1、試験体 No.2 は干満水槽内に、試験体 No.3、試験体 No.4 は大気曝露場にそれぞれ曝露した。

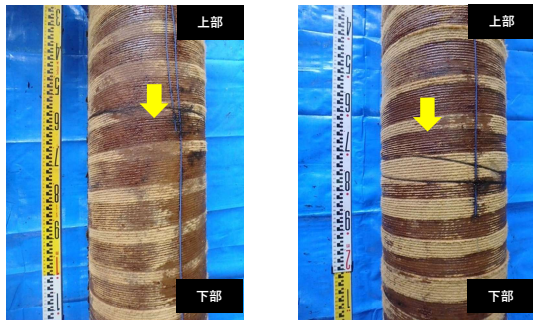
図-20 テープ目に沿った油分分離状況（南面）

- ① 油分の分離には、環境温度とカバー内部の圧力（機械的な作用力）が影響していることが認められ、環境温度が高いほど、また、突起物周囲などに負荷する機械的な圧力が高いほど油分の分離が生じやすいと考えられる。
- ② カバー内部ではペトロラタムペーストテープの基

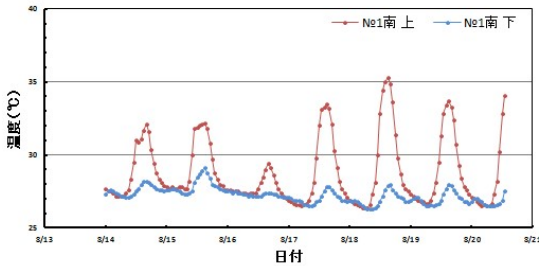
図-25 試験体No.1 (発泡 PE シート有り)
南面・上部および下部 カバー内温度の経時変化
(7日間: 2019/8/14~2019/8/21)

試験体上部および下部の温度傾向は、上部の方が大きな温度変化幅を示すことが認められた(図-25)が、これは海水中に浸漬している時間の違いが影響していると考えられる。

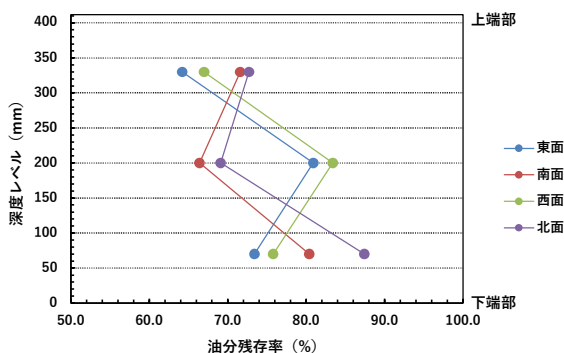
図-31 試験体No.3(発泡 PE シート有り)における油分残存

図-31 および図-32 に、各試験体の油分残存率の傾向を示す。試験体 No.3 および試験体 No.4 の傾向としては、南面中央部および北面中央部の油分残存率が低下し、東面中央部および西面中央部の油分残存率が増加すること

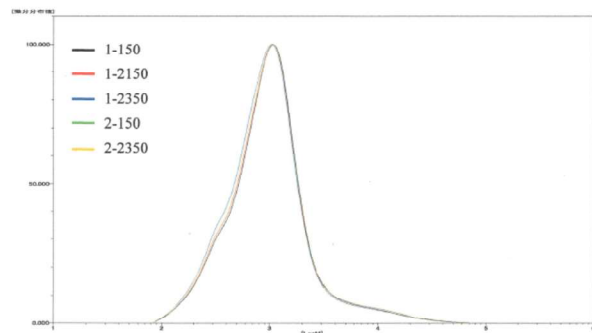
図-38 各供試体の分子量分布

マトグラフィー) により分析を行った。図-38に各試験体の分子量分布，図-39に曝露試験前後でのペトロラタムペーストテープの分子量分布の比較を示す。

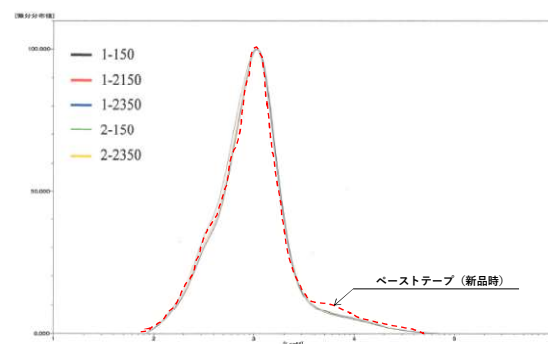
図-39 曝露試験前後での分子量分布の比較

また，図-39に示すブランク材（新品時）のペトロラタムペーストテープとの比較においても曝露試験後の試験体の分子量分布とブランク材のものではほぼ同じ分子量分布であることが認められ，劣化による低分子量化などの有意な差は生じていないことが確認された。

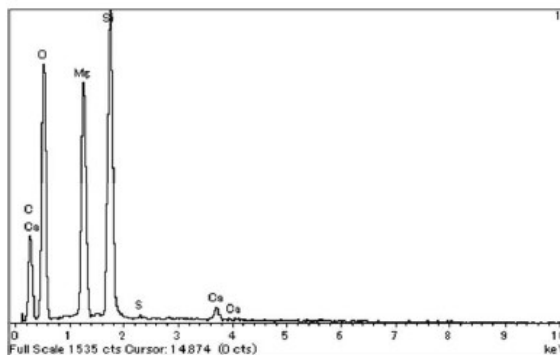
図-40 供試材No.1-150 の FT-SEM-XMA 分析結果

図-40に示す各成分の含有比率をみると，ペトロラタム由来の C 成分（炭化水素を構成する元素）に対する無機充填剤（タルク： $Mg_3Si_4O_{10}(OH)_2$ ）に由来する Si 成

分の質量百分率の比率が高い ($C/Si=1.58$) 傾向が認められたことから，ペトロラタム成分の経時的な減少（流下などによるペトロラタム成分の移動）が生じ，無機充填材成分の残留比率が高まったものと考えられる。

Element	Weight %	Atomic %
C K	27.63	37.91
O K	42.04	43.31
Mg K	12.08	8.19
Si K	17.46	10.25
S K	0.17	0.09
Ca K	0.62	0.26
Totals	100.00

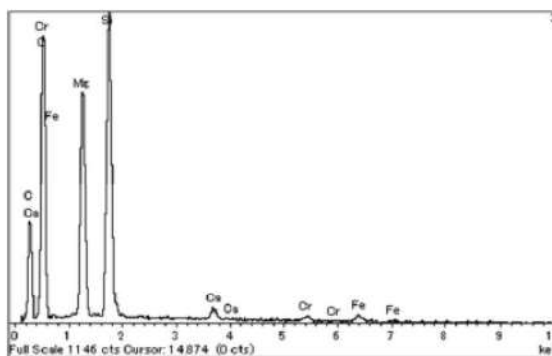
図-41 供試材No.1-2350 の FT-SEM-XMA 分析結果

図-41に示す各成分の含有比率をみると，試験体

Element	Weight %	Atomic %
C K	28.12	38.59
O K	43.16	44.46
Mg K	10.65	7.22
Si K	14.65	8.60
S K	0.89	0.37
Ca K	0.79	0.25
Fe K	1.74	0.51
Totals	100.00

No.1-150 と同様に、Si 成分の質量分率の比率が高い (C/Si=1.92) 傾向が認められたことから、ペトロラタム成分の経時的な減少（流下などによるペトロラタム成分の移動）が生じ、無機充填材成分の残留比率が高まったものと考えられる。

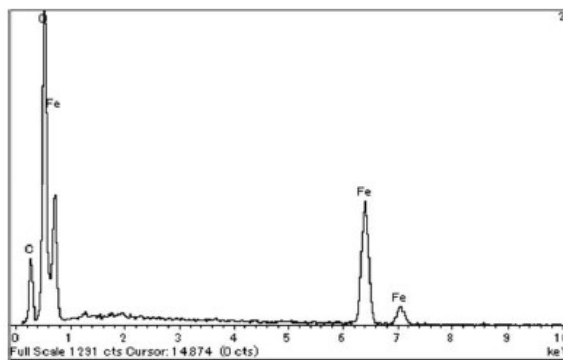
図-43 供試材No.1-2150 黒色部（固形物）の FT-SEM-XMA 分析結果

図-43 に示す試験体 No.1-2150 の黒色固形物の分析を行った結果、非常に高い質量分率の Fe 成分が検出され

Element	Weight %	Atomic %
C K	15.48	29.08
O K	36.56	51.55
Fe K	47.96	19.37
Totals	100.00

たことから鋼材由来の Fe 成分を含む腐食生成物の形成によるものと考えられる。

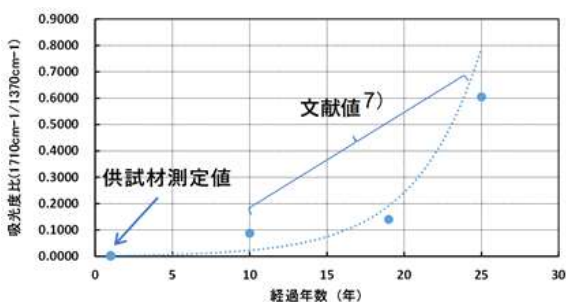
図-47 供試材測定値と文献値⁷⁾(暴露材)の吸光度比の比較

各試験体の吸光度比は、非常に小さく、有意な差は認められなかった。また、実環境下に長期間暴露された(10年, 19年, 25年) ペトロラタム系防食材の吸光度比と本試験の試験体の吸光度比を比較した図-47から、本試験で暴露したペトロラタムペーストテープ中のペトロラタム成分には、ほぼ酸化が生じていないとみられる。

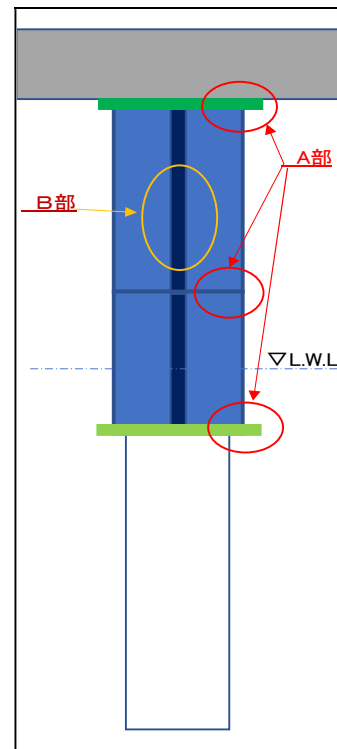
図-52 ペトロラタム被覆工の防食機能低下起点

(A部：継ぎ目部、B部：突き合わせ部)

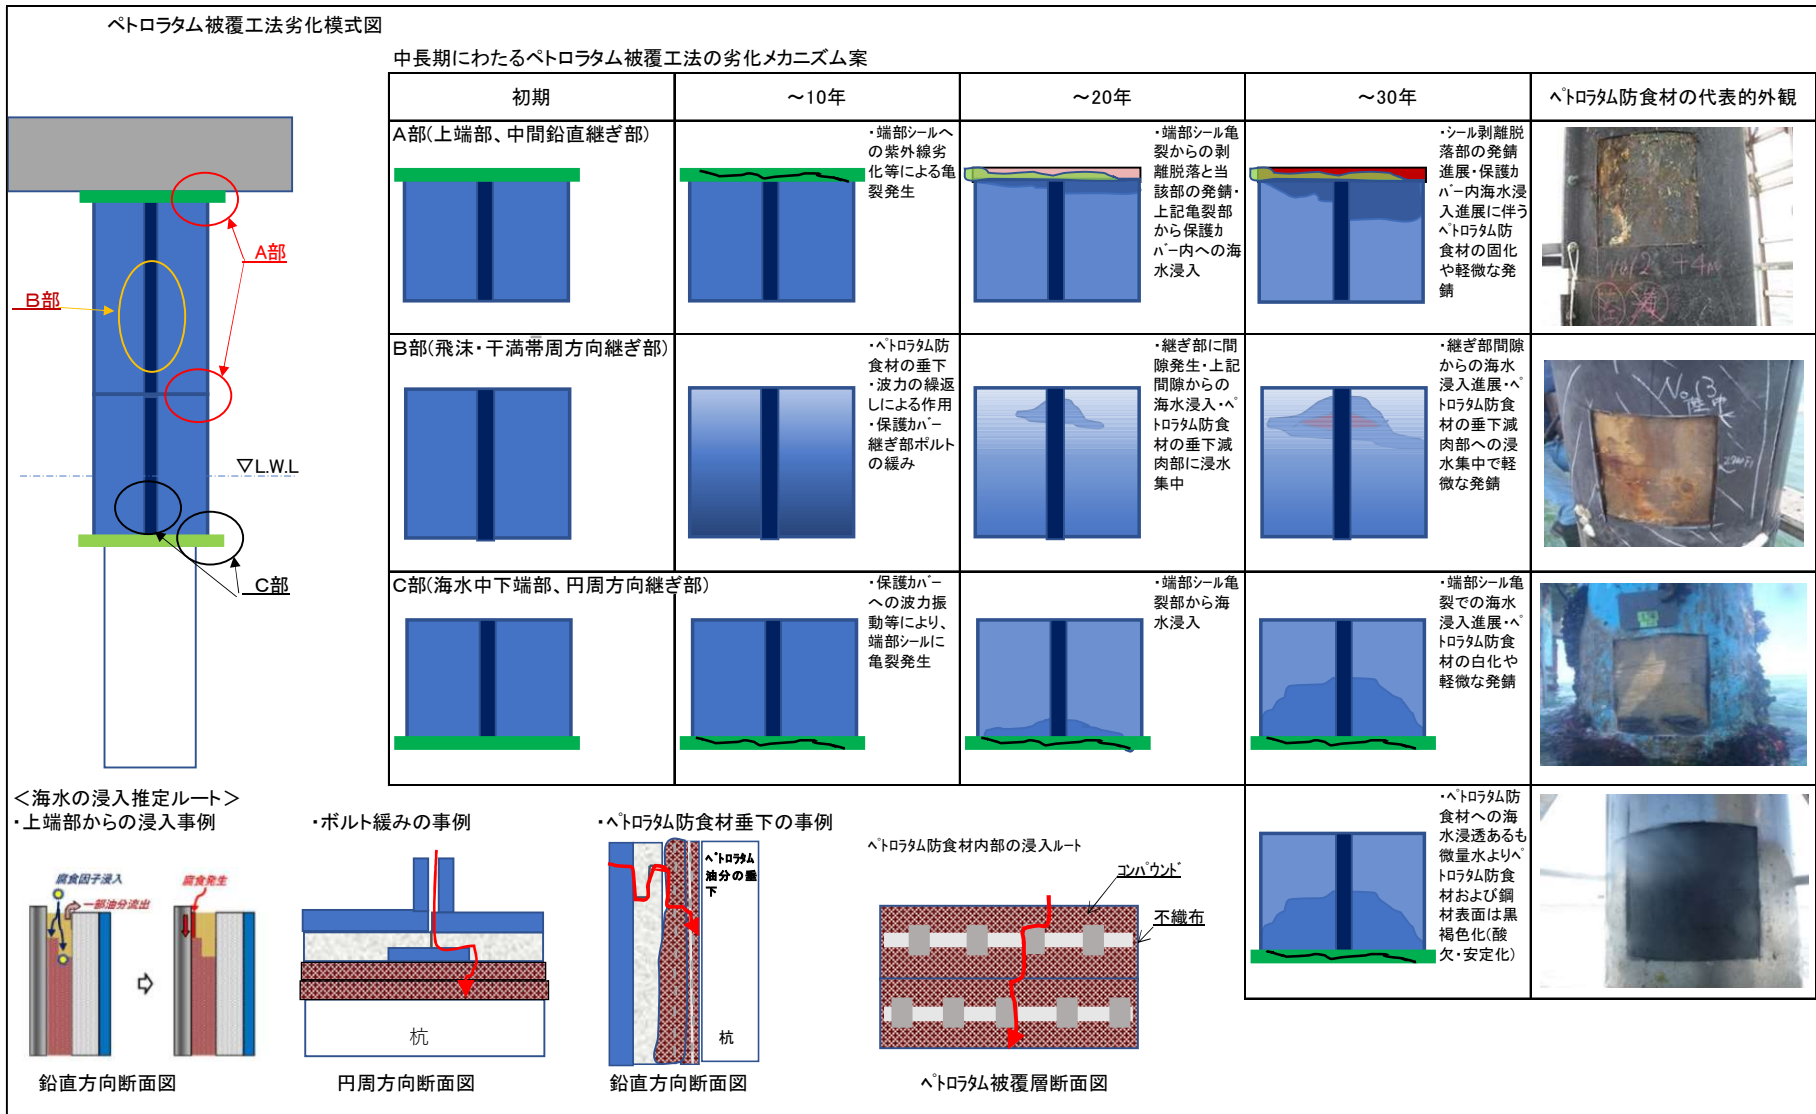
表-28 ペトロラタム被覆工法の劣化模式図

ペトロラタム被覆防食工は、保護カバー設置時の外圧と鋼材の凹凸に伴う内圧の影響で、設置当初からペトロラタム系防食の油分流動が発生している。当該流動は日照等の入熱作用で助長し、基布の目に沿って移動、流出する。供用中の防食機能低下の起点は保護カバーの端部や突き合わせ部であり、前者は端部シールの亀裂・剥離部に、後者はボルトの緩みや日照影響によるペトロラタム系防食材の油分偏肉部により、基布の目に沿いながら部分的に水分が鋼材まで達し腐食する。ペトロラタム系防食材内部では、基布の目に滞留している外圧および内圧で流動した低分子量成分が水分の浸透にて置換(油分残存率の低下)や乳化(粘性の低下や退色)し、当該部分より基布を伝って内部へ浸透すると思われる。特に日照影響部では油分の流下による減肉とともに酸化(固化や退色)し、基布への水分浸透が促進されると推察した。上記の防食機能劣化進展メカニズム案を表-26に模式図として示す。

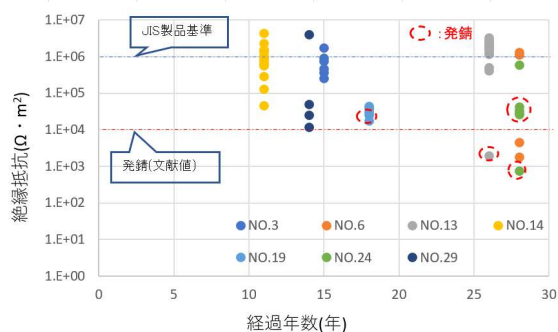
図-53 ペトロラタム系防食材の絶縁抵抗経過傾向 (波崎 30 年詳細調査再整理)

ペトロラタム被覆防食工の劣化進展メカニズムの推定より、ペトロラタム系防食材は設置初期から油分残存率が変動し、供用過程での日照影響等で油分変動が助長されながら水分の浸透により防食機能は低下する。このことから、初期から供用中期ではペトロラタム系防食材の油分変動の動向を確認するための油分残存率傾向を、供用中期以降では防食性能による劣化傾向と寿命予測が可能と思われる絶縁抵抗測定を提案する。また健全性の指標として、本研究成果としては絶縁抵抗 $10^5 \Omega \cdot m^2$ を提案する(図-53)。
