# 港湾空港技術研究所 資料

**No.1419** September 2024

臨海部舗装直下地盤の吸い出し・空洞形成・陥没過程の実大  
実験と地中レーダーによる空洞発達の早期評価・同定手法

# **Prototype-scale experiments on the processes of internal erosion, cavity formation, and collapse under pavement at the waterfront and a method for evaluating and identifying cavity development at an early stage using ground-penetrating radar**

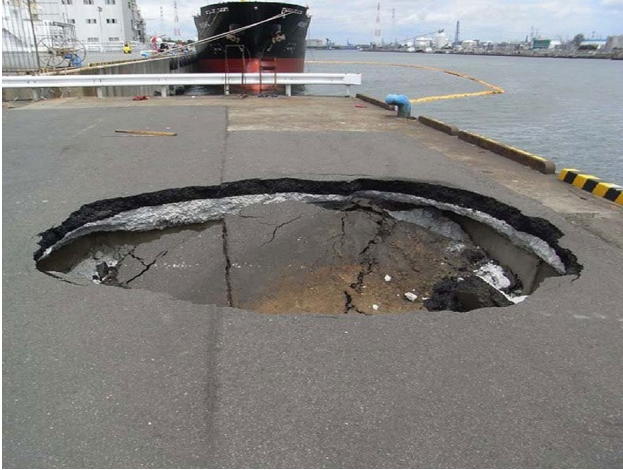
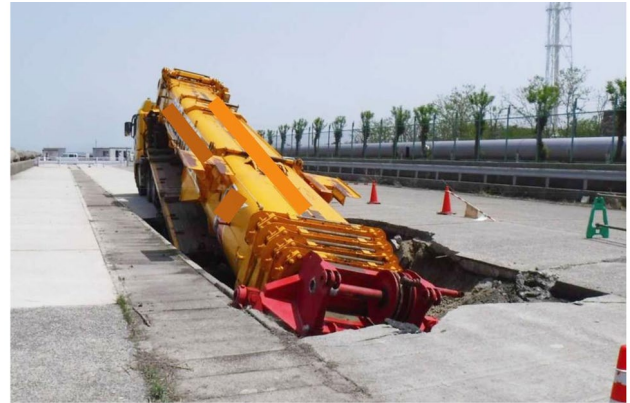
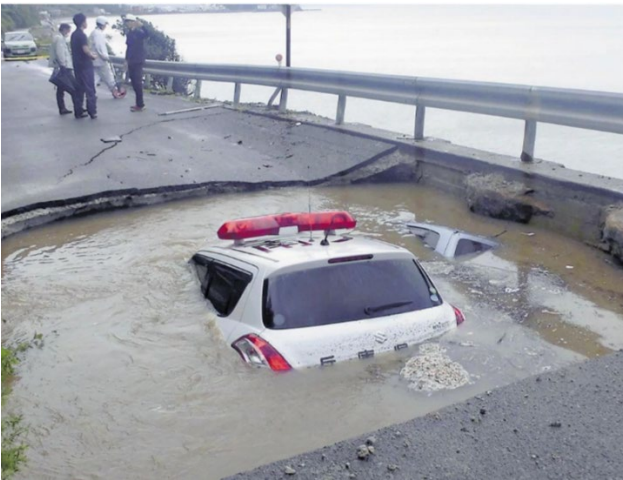
図-2.1 臨海部の舗装直下地盤における吸い出し災害の事例

図-2.1(a)は、2010年茨城県鹿島港の南公共埠頭のA岸壁の背後地盤のアスファルト舗装に、直径約4 m、深さ約1 mの陥没が発生した例である<sup>31)</sup>。同図の(b)は、2018年新潟県聖籠町の新潟東港で、臨港道路が長さ約12 m、幅約5 m、深さ約3.5 mにわたって陥没し、トレーラーの荷台が落ちる事故が発生した例である<sup>32)</sup>。次に、同図の(c)は、2023年兵庫県南あわじ市で県道が長さ約5 m、幅約4 m、深さ約3.5 mにわたって陥没した例であり、この際、走行中だった軽自動車転落した<sup>33)</sup>。最後に、同図の(d)は、防波護岸背後のアスファルト舗装に直径45 cmの陥没が出来た例であり、舗装の下には直径が約3~5 m、深さが約1.5 mの大きな空洞が発生していた<sup>1)</sup>。

(a) 茨城県鹿島港(2010年)<sup>31)</sup>

(b) 新潟県新潟東港(2018年)<sup>32)</sup>

(c) 兵庫県南あわじ市(2023年)<sup>33)</sup>

(d) 菅原ら<sup>1)</sup>

上述の事例から、舗装の陥没が生じた際には、舗装直下地盤で空洞の巨大化が著しく進んでおり、それに伴って陥没の規模も大きく、車の転落など事故をもたらしていることが分かる。舗装は、裏埋め土砂より剛性が高いことから、地表面では舗装直下の空洞がある以上の規模に発達するまで空洞の存在を認知することが困難であり、さらに、アスファルト舗装より剛性が高いコンクリート舗装では、当該舗装の陥没に至るまで空洞の巨大化が著しく進行する可能性が高いことから多大な被害をもたらす

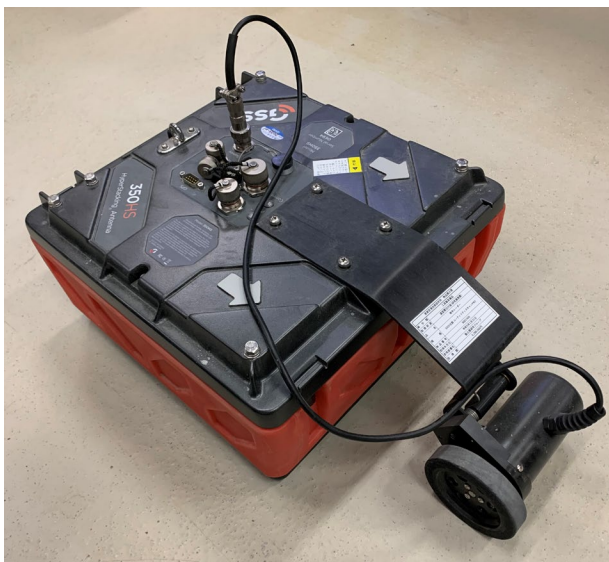
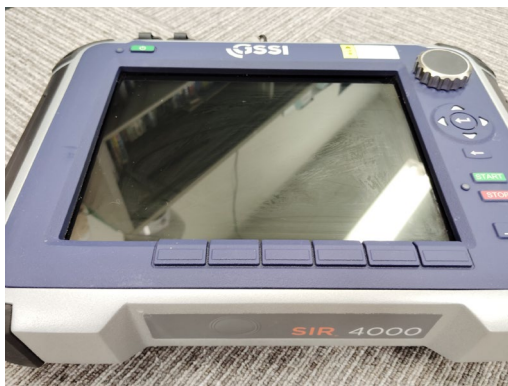
図-4.3 地中レーダーアンテナとデータ収録装置

本研究で行った大型可視化実験における地中レーダー探査方法について説明する。本研究では、図-4.3 に示す地中レーダーアンテナ(GSSI 社, 350HS, 中心周波数:  $350 \text{ MHz}$ )及びデータ収録装置(SIR 4000)を用いて、地中レーダー探査を行った。次章で実験ケースごとに示す空洞発達の各段階で、図-4.1(b)に示すように地中レーダーアンテナを舗装の右端から左端に移動させることで空洞の空間測定を行った。この際、本研究で設定した比誘電率は、地中レーダーによる空間測定によって空洞を表す双曲線

(a) 350HS デジタルアンテナ (GSSI 社)

(b) SIR4000 地中レーダーデータ収録装置

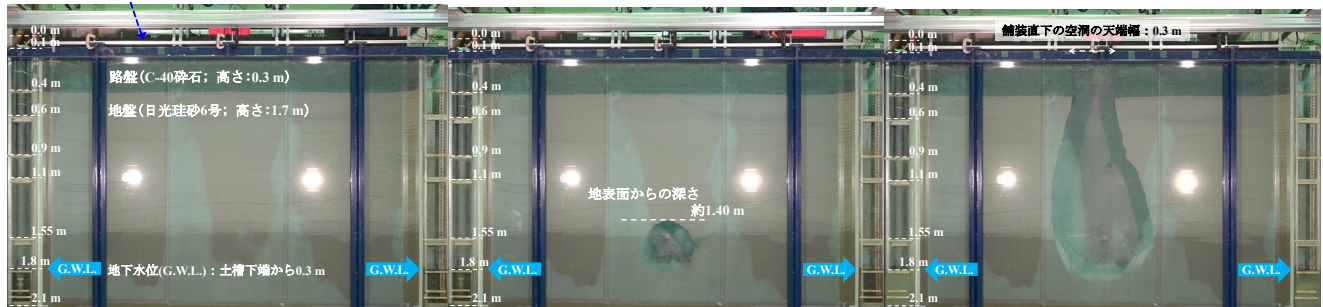
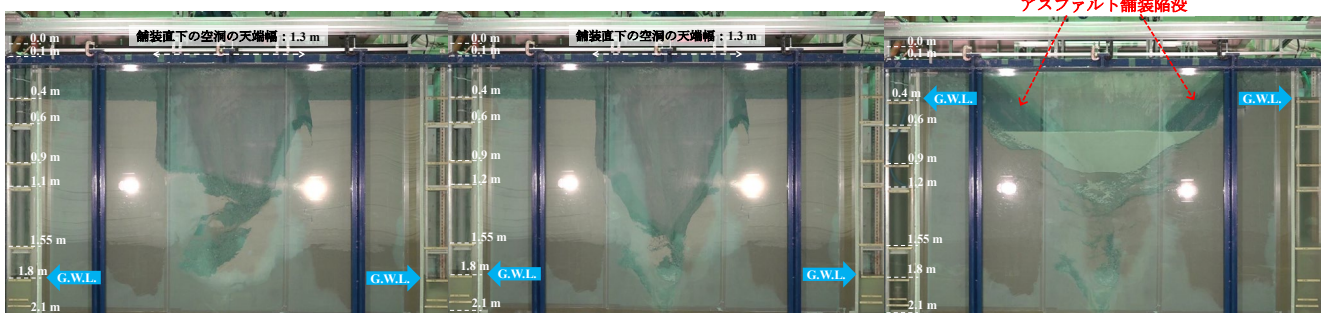
図-5.2 Case 1 の大型吸い出し可視化実験において、吸い出しによる空洞形成・発達及び舗装の崩壊過程

図-5.1にCase1の大型吸い出し可視化実験(アスファルト舗装; 舗装厚: 0.1 m)で得られた側面水槽の水圧, 間隙水圧, 土圧及びサクシジョンの経時的変動を示す。また, 当該実験の吸い出しによる舗装直下地盤の空洞形成・発達及び陥没過程において, 各段階で撮影した写真を図-5.2に示す(図中の白破線は, 空洞の天端位置を示す)。さらに, 図-5.3に吸い出しによる空洞形成・発達過程下におけるアスファルト舗装面変位の経時変化を示す。実験開始から940秒後に地表から約1.4 m深さで空洞が形成された後(図-5.2(b)), 上向きに進展・発達し, 約2000秒後には, 当該空洞の天端が路盤層に達した(図-5.1)。その後, 実験開始から約4570秒後には当該空洞の天端が舗装直下に達し, 当該空洞の高さは約1.7 mになった(図-5.2(c))。この際, 空

洞の天端幅は約0.3 mに達している(図-5.2(c))。引き続き空洞は路盤の崩落と共に左右に拡大し(図-5.2(d)), 実験開始から5790秒後には舗装直下の空洞の天端幅は約1.3 mに達した(図-5.2(e))。この際, 空洞の形成・発達過程において, 空洞天端からの土塊, 又は, 路盤材の崩落による間隙水圧の瞬間的な変動が見られる(図-5.1(b))。一方, 吸い出し口直上の左右に位置する土圧計(EP1, EP3)の値は, 空洞の水平方向及び上方への拡大に伴って徐々に減少していることが分かる(図-5.1(c); 図-5.2(a)~(d))。その後, 地下水位上昇に伴うサクシジョンの低下によって(図-5.1(a), (b)), 空洞はさらに左右に拡大し続け, 空洞の天端幅は最終的に約2 mまで達した後, アスファルト舗装は崩壊し陥没した(図-5.2(f); 図-5.3)。

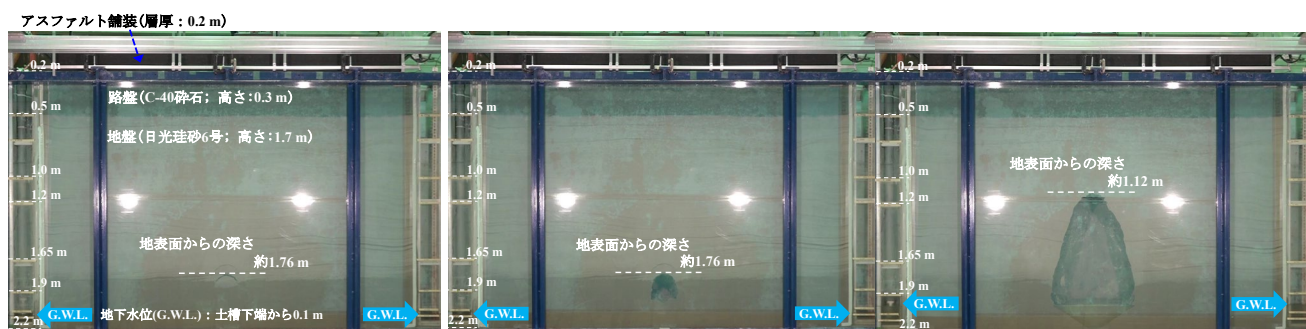
図-5.8 Case 3 の大型吸い出し可視化実験において、吸い出しによる空洞形成・発達及び路盤の崩落過程

図-5.7にCase3の大型吸い出し可視化実験(アスファルト舗装;舗装厚:0.2 m)で得られた側面水槽の水圧、間隙水圧、土圧及びサクシヨンの経時的な変動を示す。また、当該実験の吸い出しによる舗装直下地盤の空洞形成・発達及び陥没過程において、各段階で撮影した写真を図-5.8に示す(図中の白破線は、空洞の天端位置を示す)。さらに、図-5.9に吸い出しによる空洞形成・発達過程下におけるアスファルト舗装変位の経時的変化を示す。実験開始直後、吸い出し口直上の地表から約1.76 mの深さで、上に凸の放物線状のひび割れが生じた(図-5.8(a))。その後、当該放物線状のひびの内側の砂が吸い出され、実験開始から880秒後に地表面から約1.76 mの深さで空洞が形成された(図-5.8(b))。

引き続き地下水位の上昇(土層下端から0.1 m → 0.2 m ; 図-5.7(a), (b))に伴うサクシンの低下(図-5.7(d))によって、当該空洞の天端の崩落と共に、当該空洞は上向きに進展・拡大し続け、実験開始から4530秒後には空洞の天端が地表から深さ約1.12 mに達した(図-5.8(c))。その後、2度目の地下水位の上昇(土層下端から0.2 m → 0.25 m ; 図-5.7(a), (b))に伴うサクシンの低下(図-5.7(d))中の実験開始から5100秒後に空洞の天端が舗装直下に到達した(図-5.8(d))。この際、空洞の形成・発達過程における間隙水圧及び土圧の変動特性は、上述のCase 2と同様である(図-5.7(b), (c))。引き続き地下水位の更なる上昇(土層下端から0.25 m → 0.3 m ; 図-5.7(a), (b))に伴うサクシンの低下(図-5.7(d))によって、空洞は左右に拡大し、実験開始から8190秒後には舗装直下の空洞の天端幅が約1.5 mまで拡

大した(図-5.8(e))。その後の地下水位上昇(土層下端から0.3 m → 1.2 m ; 図-5.7(a), (b))に伴うサクシンの低下(図-5.7(d))により、舗装直下の空洞の天端幅が2 mを超えた時点で当該実験を終了した(図-5.8(f))。当該実験におけるアスファルト舗装の変位を示す図-5.9によると、当該舗装の変位は舗装直下の空洞の天端幅が約1.5 mである実験開始から8471秒後において1 mm程度、空洞の天端幅が2 mを超えた実験終了間際の10142秒後においても3 mm未満に留まっていることが分かる。
