港湾空港技術研究所 資料

No.1082 June 2004

平成15年（2003年）十勝沖地震津波による被害と津波の特性

Tsunami Disasters and Tsunami Characteristics Due to the Tokachi-oki Earthquake in 2003

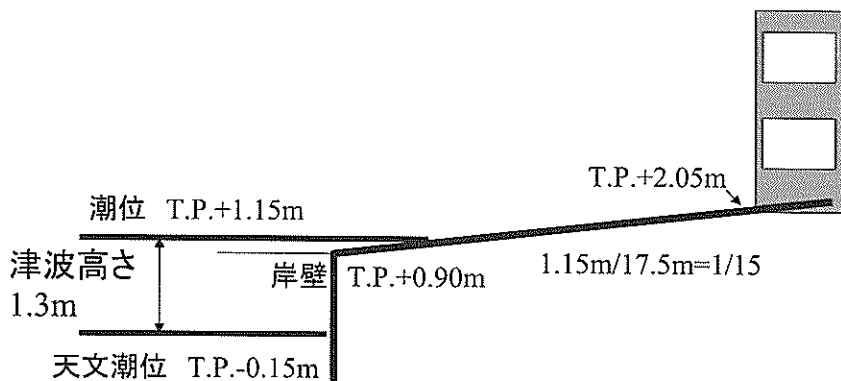
図-3 浦河港における浸水状況の推定

図-3 は、写真-2 に示す港湾の水面に隣接して住宅などがある場所で測量した結果をとりまとめたものである。この場所を含めて港湾内の建物の壁に残っている水跡は見つけることができなかったが、岸壁上に砂や泥が残っていることや、「外は見えていないが、家の中まで海水が上がってきたことはなかった」（注、この家の床面は地面よりも 1m 程度高い）という証言を参考にすると、エプロンの途中辺りまで津波が遡上したものと推察される。

なお、図-3 には、港湾内にある検潮所（図-2 中に位置を示す）で観測された津波高さ 1.3m のときの海面の高さを示しており、この高さは岸壁上 0.25m に達する。推定した浸水状況から判断すると、この岸壁周辺では検潮所で観測された津波高さと同程度の津波が来襲したと考えられる。

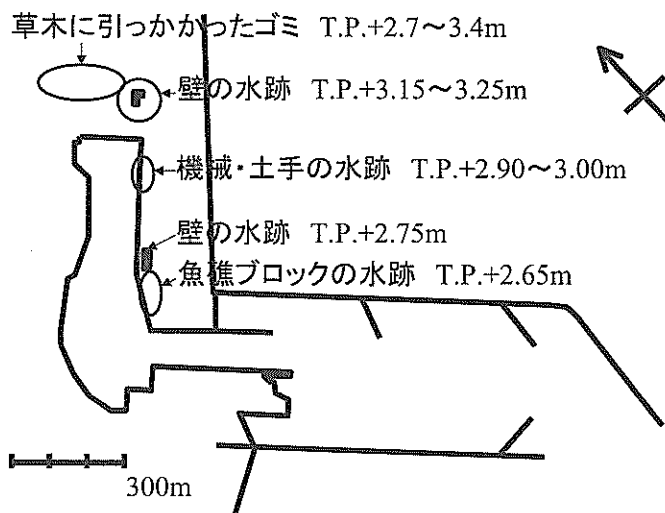
図-5 大津漁港における津波の痕跡高さのまとめ

図-5に、大津漁港における津波の痕跡高さのまとめを示す。また、写真-17は、十勝港湾建設事業所から提供された津波時の浸水状況の写真である。

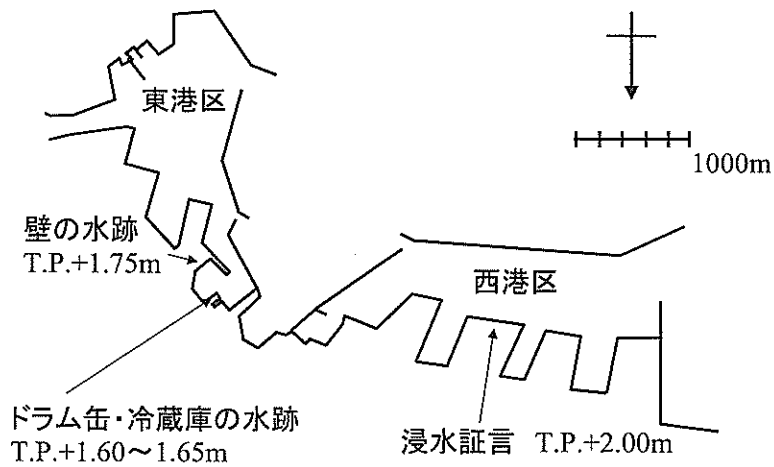
図-6 釧路港における津波の痕跡高さのまとめ

図-6に釧路港における津波の痕跡高さのまとめを示す。西港区では、第1埠頭から第4埠頭までにおいて倉庫などの壁に水跡は見つけられなかったことから、大きな浸水は起こっていない。これは、埠頭の高さが高いためである。しかし、現場において作業中の関係者の話では、第2埠頭と第3埠頭でエプロンの途中まで浸水があったとのことである。その証言位置における岸壁天端高は T.P.+1.80m、海水到達位置は T.P.+2.00m であったので、岸壁天端上に約0.2mの浸水があったことになる。

釧路港では、検潮所で9時3分に1.2mの津波高さを記録しているが、天文潮位が足し合わされたときの海水位が最も高くなったのは、満潮時刻に近い14時22分である。このときに上記の浸水が発生したと考えれば、そのときの津波高さは西港区で1.4m、東港区の奥部で1.0mとなる。東港区は図-6に見られるように西港区に比べて開口部が狭く、さらに港内水面には埠頭により狭窄部が形成されているため、津波の威力が西港区よりも弱くなったと推察される。

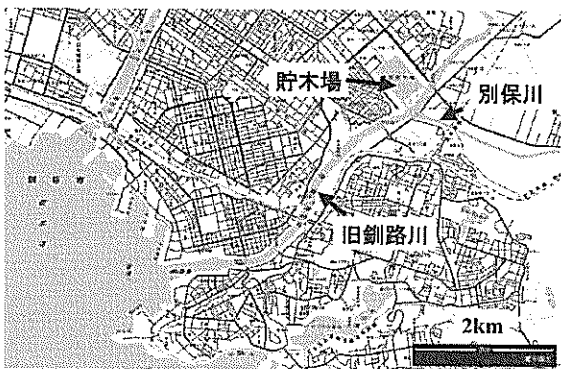
図-8 貯木場と別保川 (国土地理院の電子国土を利用)

旧釧路川の河口近くにある貯木場 (図-8) から丸太が流出している。地震後 2 日たった調査日には、旧釧路川には丸太は残されていなかったが、支流の別保川の浅瀬に写真-34 のように残されていた。津波による数回の押し引きの流れによって、丸太は支流に入り込み、浅瀬にトラップされたと考えられる。特に、写真に示したように水門の直ぐ脇にも丸太が残されていることから、流出丸太が水門に直接ぶつかりこれを破壊するような危険性も今後十分に考えられる。

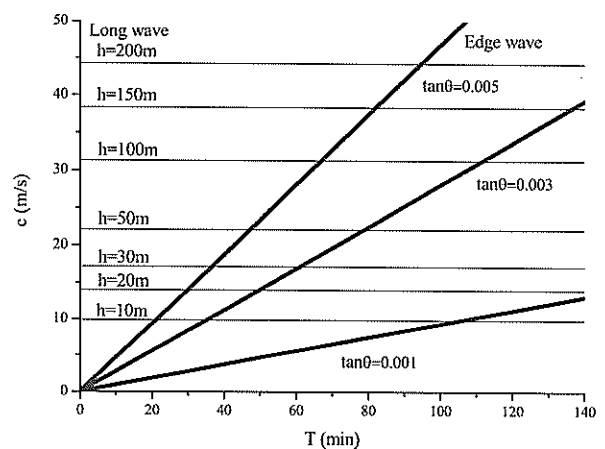
図-18 エッジ波と長波の波速

1.56 θ T(m/s)となる。図-18は、海底勾配 $\tan \theta = 0.001$, 0.003 および 0.005 の場合の0次モードのエッジ波の波速と、水深を 10~200m までのそれぞれの水深に対応した長波の波速を示したものである。

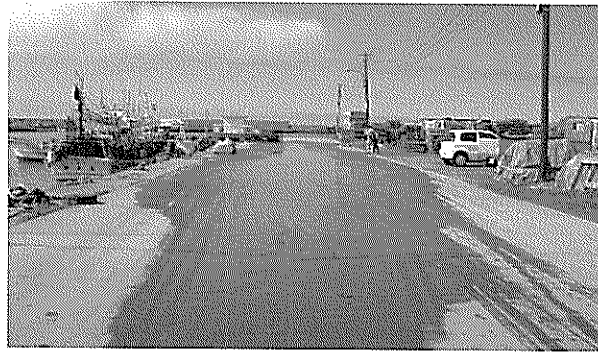
揚場上に駐車中の自動車（図-2 中に位置を示す）が、津波によって浮き上がり港内に転落しそうになったものの、その前に津波が引いたため港内に落ちなかった」という話や、写真-1（写真は本資料の最後にとりまとめている）に示すように岸壁上に砂や泥が残されていることから、港湾内に数 10cm 程度の浸水があったことは明らかである。なお、岸壁上に残された砂や泥は岸壁背後地の未整地の場所から流出したものである。

写真-1 浦河港の岸壁場に残る砂

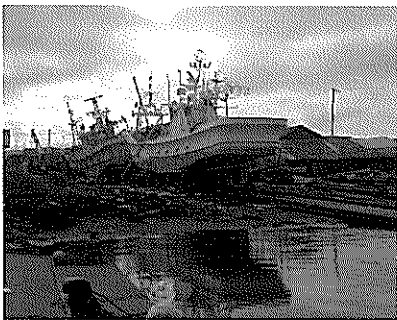
また、「上架してあった漁船が地震により港内に流出し、漂流した。そのため、漁船が避難するときに漂流した船にぶつかりそうになり危険であった」との証言が漁師からあった。その漁船の位置は図-2 に示してあり、その漁船および周辺状況は写真-3 および 4 のようである。これは、大型漂流物の問題点が示された事例である。

写真-3 上架した漁船（浦河港）

写真-4 写真-3の漁船上架位置の前面水域

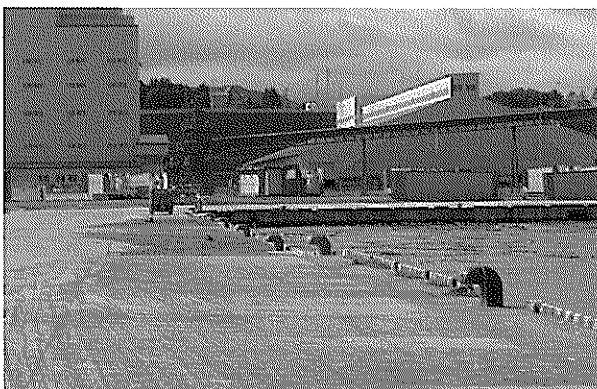
第3埠頭には砂や泥が残っており(写真-5)、さら埠頭背後直ぐの港湾関連用地にある倉庫の壁に水跡が残っていた(写真-6)。倉庫のある場所の地盤高はT.P.+2.25mであり、そこから0.65m上のT.P.+2.90mに水跡がある。最大潮位を記録した時刻の調和定数に基づいた推定天文潮位からの高さは約2.66mである。この倉庫周辺は写真-7に示すように建物が建て込んでおらず、隣接した建物により津波が収れんして高くなった、あるいは逆に建物の陰になり津波が低くなったようなことはないと思わ

写真-5 十勝港第3埠頭上に残った砂

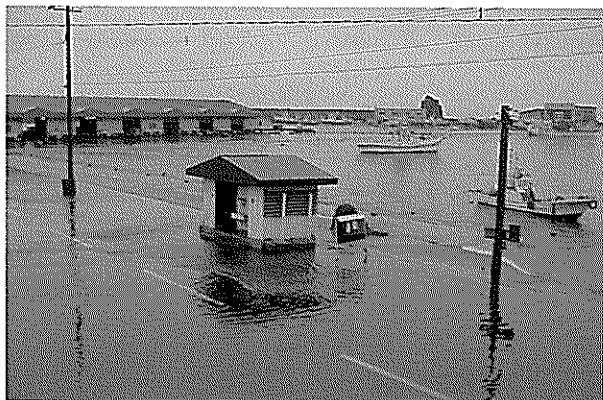
写真-8に示す2枚の写真は、津波来襲当時に広尾海上保安署において撮影されたものであり、漁業埠頭(前出の図-4参照)における浸水状況である。写真から浸水高さを推定すると地盤上約1m程度であり、埠頭の標高を測量したところT.P.+1.85mであったので、津波の遡上高さはT.P.+2.9m程度になる。この遡上高さは第3埠頭におけるものと同じである。

写真-8 十勝港漁業埠頭における津波時の浸水状況（広尾海上保安署撮影）

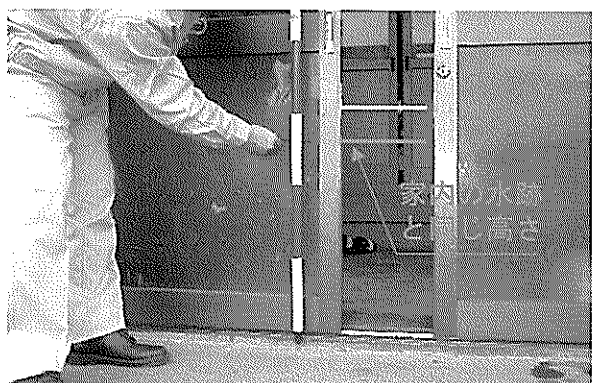
十勝港の最も奥にある水産関連区域では、物揚場に砂利が残されていた(写真-9)。そのそばにある漁協施設は床上0.17mまで浸水し(写真-10)、その高さはT.P.+2.45mであった。さらに、その玄関には、家内の浸水高さよりも0.05m高いところに水跡が残っていた(写真-11)。この高さは、第3埠頭における遡上高さよりも0.4m低くなっている。この場所は、前出の図-4に見られるように漁業埠頭があることによって前面水域に狭窄部が形成されており、そこで津波の勢力が弱められたことにより津波高さが低くなったと推察される。ただし、

写真-11 写真-10 の施設の玄関に残る2本の水跡

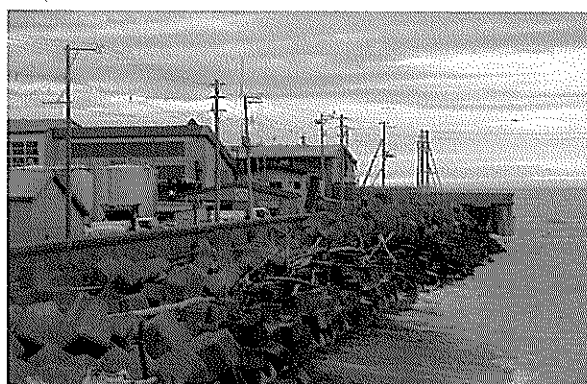
また、津波来襲時にこの床上浸水した施設にいた関係者からは、「津波は前面の岸壁を超えてきただけでなく、背後からも来襲し、背後からの浸水の方が早かった」という証言を得ている。施設背後は防潮堤により防護されているが(写真-12)、外港地区への通路(写真-13)が開いているため、外港地区に來襲して越波した津波がこの開口部を通して侵入したものと推察される。なお、防潮堤前面の消波工上には写真-12 に示すように丸太が多数残されており、津波は防潮堤を越えなかったことを示している。もし、防潮堤を超えるような津波であれば、防潮堤を越波する海水に加えて開口部からの強い津波の來襲により甚大な被害になっていたと考えられる。

写真-12 写真-10 の施設背後の防潮堤と消波工上の丸太

写真-13 十勝港外港地区への開口部
(写真-12の左側にある)

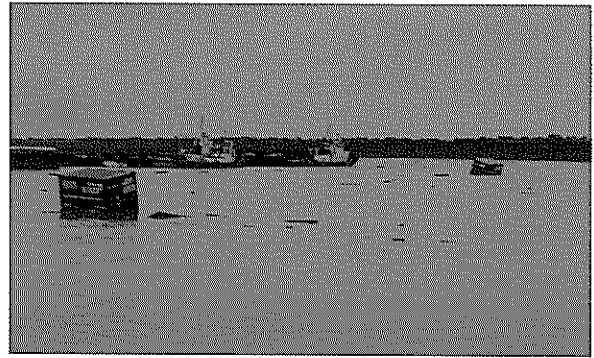
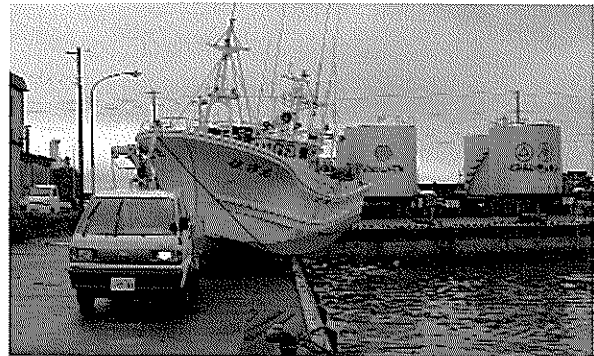
一般論として、巨大津波による船舶、自動車、コンテナなどの流出およびそれによる2次災害の発生が懸念されている。今回の津波によってコンテナなどの流出が発生している。写真-14~16は、広尾海上保安署や十勝港湾建設事業所により撮影された津波によるコンテナの流出および漁船の打ち上げの写真である。静的な状態を仮定すれば、20ftコンテナの場合、中身が空であれば約0.2mの浸水深でコンテナは浮き上がる。かなり浅い浸水高さでも浮き上がってしまうが、これは重量に比べて底面積が広いためである。

写真-14 津波による流出コンテナの港内漂流
(十勝港：広尾海上保安署撮影)

写真-15 津波によるコンテナの移動
(十勝港：十勝港湾建設事業所撮影)

写真-16 津波による漁船の打ち上げ
(十勝港：十勝港湾建設事業所撮影)

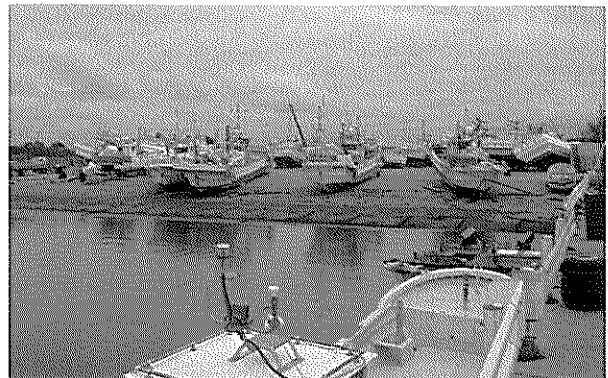
大津漁港の最奥部は、写真-18に示すように1/10程度の勾配の斜路になっており、その上部に多くの船が上架されている。これらの船が津波により流出・漂流し、その一部が船揚場の脇にある建物に衝突しそうなといった証言があつた。その建物には写真-19に示すようにはっきりと水跡が残っており、その高さは地盤上1.55m、T.P.+3.15mであつた。また、これらの前面にあるロッカーにも水跡が残っており(写真-20)、その高さはT.P.+3.25mと背後の建物等の痕跡よりも若干高い。また、建物前面にあるコンテナには写真-21に示すように斜めの水跡が残っていた。斜めの水跡が残っていた面は港の水面の方を向いているため、通常の津波の痕跡であれば水平になると考えられる。コンテナ右側の水跡の高さは地盤上1.15m程度と周辺の痕跡高さよりも0.4m低い

写真-18 大津漁港の最奥部における斜路上の船舶

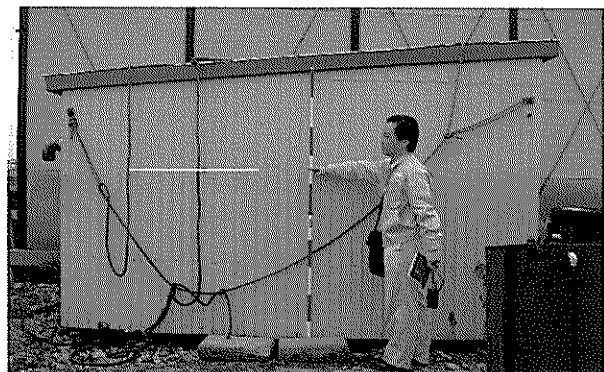
写真-20 写真-19の建物前の倉庫に残る水跡

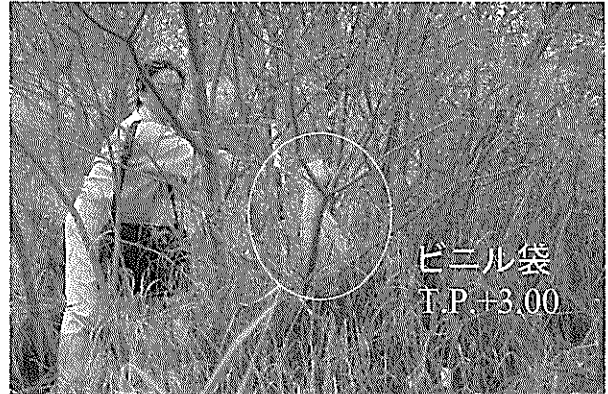
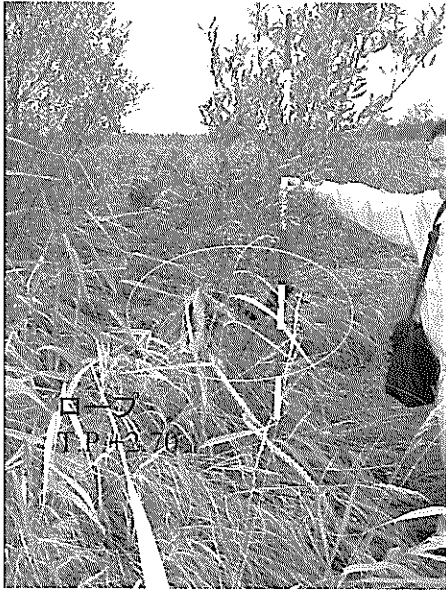
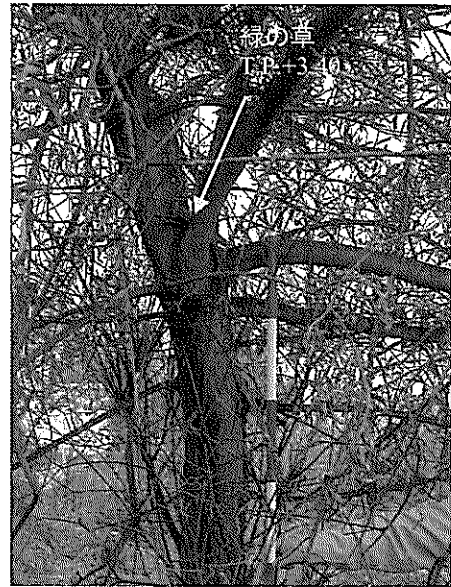
船揚場の背後では、写真-22~24に示すようにビニル袋、ロープの切れ端、緑の草が樹木などに引っかかっていた。これらの高さは、それぞれ T.P.+2.7m, T.P.+3.0m および T.P.+3.4m である。津波による流出物が樹木に引っかかったものであるため、最大遡上高さを示しているとは限らないが、少なくともこの高さまでは遡上したことを示している。とくに、写真-24に示した樹木上の緑の草は、前出の写真-19の建物に残った痕跡の高さよりも0.25m高くなっており、我々が大津漁港内で見つけた最も高い痕跡である。

写真-22 大津漁港の奥部の津波痕跡（ビニル袋）

写真-23 大津漁港の奥部の津波痕跡（ロープ）

写真-24 大津漁港の奥部の津波痕跡（緑の草）

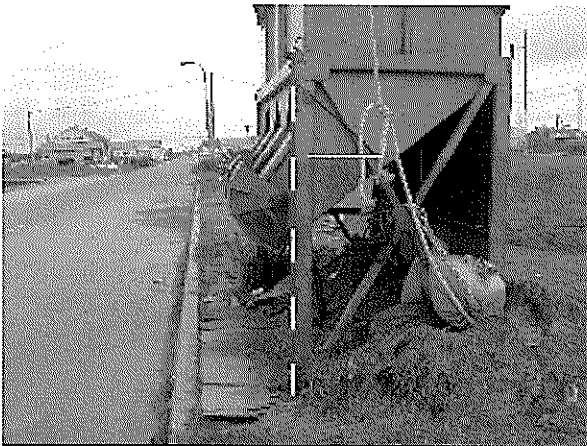
このように高い遡上高さを記録した漁港奥部から港口部に向かうにつれて、遡上高さは低くなっている。写真-25は、漁港側面の隣接道路脇にある機械に残った水跡であり、その高さは T.P.+3.00m である。この機械の背後にある土手にも、写真-26に示すように水跡（油跡）が残っており、その高さは T.P.+2.90m である。機械に付いた水跡に比べて低くなっており、岸壁から横に離れるにつれて浸水高さが低くなっていることを示している。

写真-25 大津漁港の側面にある機械に付いた痕跡
(写真-19の建物は写真左奥の見える建物の左横)

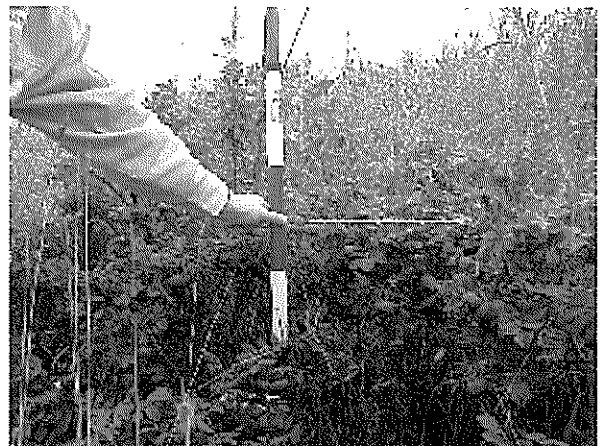
写真-26 写真-25の右奥の土手に残った油跡

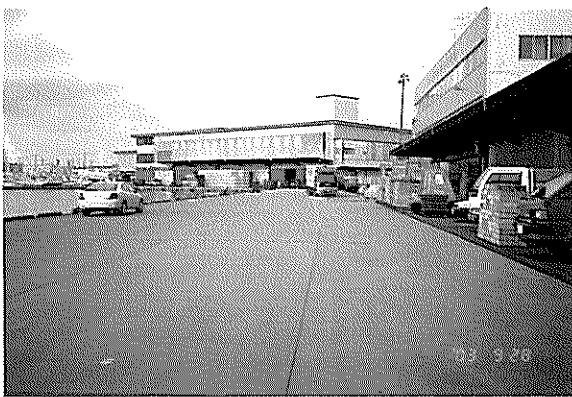
一方、東港区では背後地まで浸水が広がった箇所があった。特に奥部では岸壁の高さが低いところで T.P.+0.95m であり、その辺りで3段横積みされたドラム缶の1段目（写真-28）やその周囲に水跡が残っており、その高さは T.P.+1.60m~1.65m であった。およそ0.7mの浸水高さである。水域を挟んで反対側にある物揚場回り（写真-29）では、岸壁天端高は T.P.+1.25m であり、写真-30に示すように物揚場の倉庫の扉には T.P.+1.75mの高さに水跡が残っていた。ここでも約0.5mの浸水深である。こうした浸水は港に隣接する道路にまで達し、道路を冠水させた。

写真-29 釧路港東港区の奥部にある物揚場

写真-30 写真-29の場所にある倉庫に残った水跡

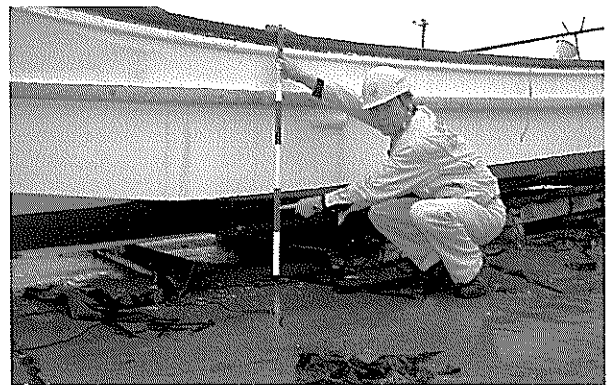
釧路港から東に 3km 程度離れた所にある千代ノ浦漁港における津波の痕跡高さを図-7 に示す。漁港の奥部には斜路があり、その上に幾つもの漁船が上架されていたが、漁師の話によると、船舶が津波によって動かされた様子は無かったとのことであった。しかし、斜路に接続する物揚場の上端には写真-31 に見られるようにゴミや海草などが列をなして残されている。おそらくこの辺りまで海水が遡上したと考えられる。この高さは T.P.+1.90m である。この高さと同架中の船舶との関係を示したのが写真-32 である。海水は船底程度までしか達しておらず、このため津波によって船舶が浮き上がって漂流するようなことがなかったと推察される。さらに、この漁港に隣接する海岸には、写真-33 に示したように丸太が打ち上げられている。この打ち上げられた高さは、目視によると漁港内の遡上高さと概ね一致している。

写真-31 千代ノ浦漁港における痕跡

写真-32 浸水高さと上架船舶の関係（千代ノ浦漁港）

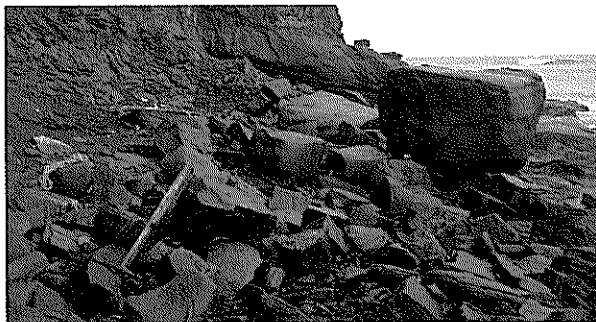
写真-33 千代ノ浦漁港隣接海岸に打ち上げられた丸太
