TECHNICAL NOTE
OF
THE PORT AND AIRPORT RESEARCH INSTITUTE

No.1235 June 2011

2010年ムンタワイ地震津波に関する現地被害調査

Field Survey on the 2010 Mentawai Tsunami Disaster

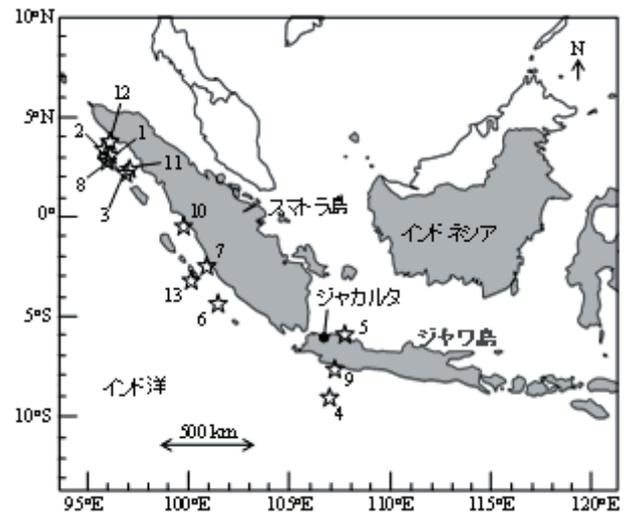
図-3.2 インドネシア周辺において2001年から現在までに発生したM7.0以上の地震の震源（図中の数字は表-3.1のNo.に対応する）

スマトラ島西方沖では，インド・オーストラリアプレートがスダンプレートの下に潜り込んでいるために，これまでも繰り返し地震が発生している．表-3.1および図-3.2は，過去の地震発生状況について米国海洋大気局（NOAA）のSignificant Earthquake Database⁴で検索した結果である．2001年以降にインドネシアで発生したマグニチュード7.0以上の地震という条件で検索して得られ

た25件のうち、スマトラ島の北西からジャワ島の南に続くジャワ海溝付近で発生した13件である。すなわち、過去10年間で13回のマグニチュード7.0以上の地震が発生していることになる。また、そのうち1人以上の死者が発生している地震は7回である。なお、マグニチュードと死者数がともに最大のものは2004年12月26日のスマトラ島西方沖地震（マグニチュード9.0、死者175,827人）である。

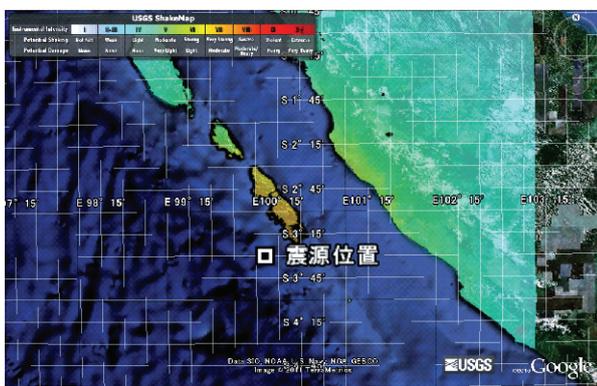
図-3.1 計測された地震動の強さ（USGSによる資料¹）

USGSによると，図-3.1に示すように，南パガイ島および北パガイ島における地震の揺れの強さは最大で修正メルカリ震度階級7程度であった．ここに，修正メルカリ震度階級とは，地震の影響を示す指標であり，被害の小さい1から被害の大きい12まで12階級に区分されていて，人の感覚や被害状況によって階級が判定される．階級7の被害は，「適切に設計・建設された建造物はごくわずかの被害，適切に建設された通常の建造物の被害は軽度から中程度の被害，不適切に設計・建設された建造物は相当な被害，煙突の一部が損傷する」との定義である．さらに，階級8の被害は，「特別に設計された建造物は軽度の被害，通常の堅牢な建造物は部分的に倒壊し相当な被害，不適切に建設された建造物は大きな被害，煙突，工場の排気塔，柱，記念碑及び壁の倒壊，重い家具の転倒」と定義されている（USGSによる資料²）．わが国で用いられている気象庁震度階級は，計測震度の数学的処理によって算出されているため，修正メルカリ震度階級との単純な比較は難しい．ただし，震度階級関連解説表（気象庁による資料³）において，震度5強は鉄筋コンクリート造建造物の壁，梁，柱等の部材にひび割れ・

亀裂が入ることがあり，震度6弱はそのひび割れ・亀裂が多くなると解説されている．これを踏まえると，修正メルカリ震度階級7～8は気象庁震度階級の震度5強～6弱に相当すると考えられる．

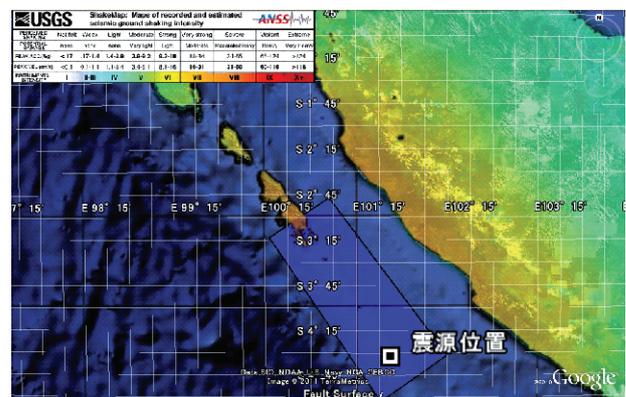
図-3.3 2007年ブンクル地震（USGSによる資料¹）

南パガイ島および北パガイ島に大きな影響を及ぼした近年の地震は、マグニチュード8.4の2007年ブンクル地震である。今回の地震との比較のため、図-3.3に、2007年ブンクル地震の震源位置（図中の口印）および地震動の強さを示す。2007年地震の震源は南緯4.520°、東経101.374°、深さ34kmの位置であり、今回の地震よりも東南に約300kmの位置にある。南北のパガイ島における地震の揺れの強さは最大で修正メルカリ震度階級8程度であり、2010年の地震による揺れよりも強い。また、地震を引き起こしたと推定される断層の範囲が、図中に矩形で囲まれており、今回の地震に伴う津波で主な被害が発生した南パガイ島の南端が含まれている。

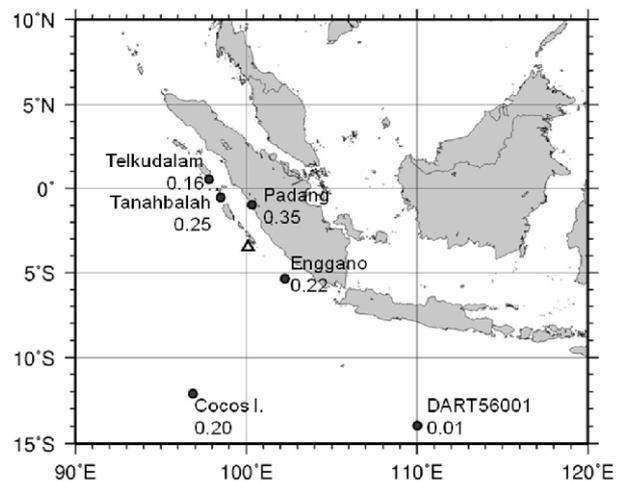
図-3.4 震源近くの観測津波高

の到達時刻を公表している（表-3.2）⁵。このうちムンタワイ諸島、スマトラ島など震源近くの検潮所およびNOAAがジャワ島沖に設置したDARTブイ56001において観測された津波高を図-3.4に示す。なお、図中の三角印は震源位置である。被害のあった南北のパガイ島における観測記録は無いが、周辺の観測値は0.2~0.3m程度であり、津波は高くない。

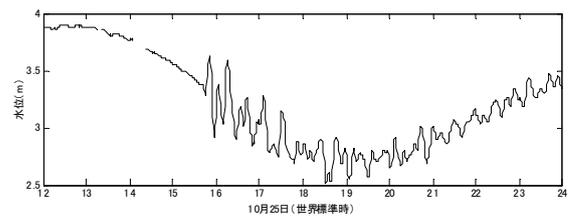
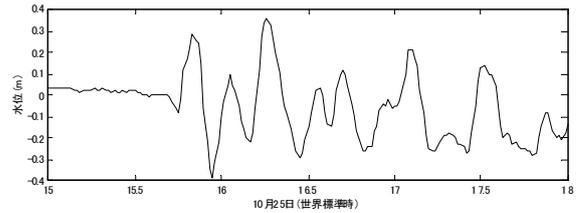
図-3.5 インドネシアのパダンで観測された津波

よび3.6に示す。なお、天文潮位変動は公開されている水面変動図に併記されている潮位変動をデジタルで読みとった。さらに、図-3.7にはDARTブイ56001で観測された津波波形を示す。DARTブイによって観測された津波による水位変動は±1cm程度であるため、潮位変動のスケールに比べると極めて小さく、観測水位変動データの中から津波を視認することは困難であったので、観測潮位の図の表示は省略した。ただし、観測データからMatsumotoら(2000)の方法によって天文潮位変動を除去して得た津波波形を図に示した。

観測水位変動を見ると、南北のパガイ島に近いパダンでは、第1波の押し波はほぼ平均潮位の時に到達しており、その振幅は潮位変化よりも小さい。第1波の到達時刻は地震発生後約1時間である。パダンよりも震源に近い南北のパガイ島では、パダンよりも津波の到達時刻は1時間程度早くなり、満潮から平均潮位に下がる潮の時間帯に津波の第1波が到達したと推定される。

津波によって海水面に生じる最初の挙動(津波初動)は、パダンでは数cm程度のわずかな引き波である。一方、ココス島やDARTブイでは押し波初動である。

最大水位は、DARTブイでは第1波目に出現しているが、パダンやココス島では3波目となっている。

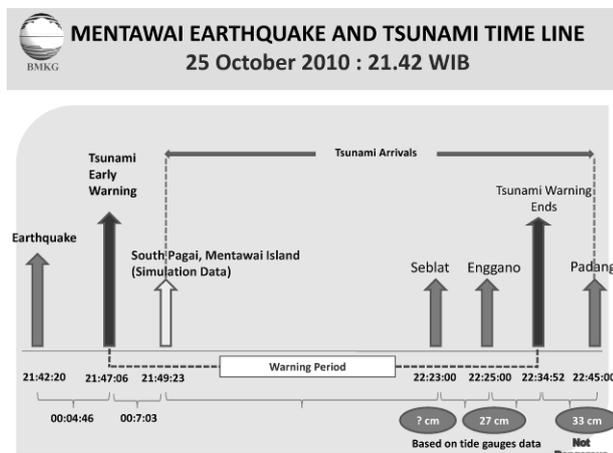
図-3.8 インドネシア気象庁による津波タイムライン

インドネシア気象庁は、PTWCよりも早く、地震発生から5分後の21時47分に津波警報を発表した。しかし、国際津波情報センター⁶によると(図-3.8)、地震から52分後の22時34分にはそれを解除した。この解除時刻はパダンで津波の最大値35cmが観測される23時40分よりも前である。

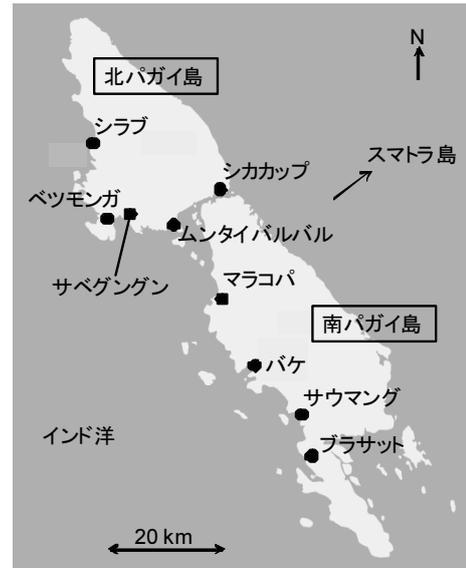
図-4.1 調査地域

図-4.1に、3チームによる調査実施地点の全てを示す。津波痕跡調査は、南パガイ島および北パガイ島の西側沿岸部の主要な集落において実施されている。図-4.2に測量した津波痕跡高の結果を示す。津波痕跡としては、家屋の壁などに残った水跡を基本としたが、多くの集落ではレンガ造の家屋が全て津波により流失していた。その

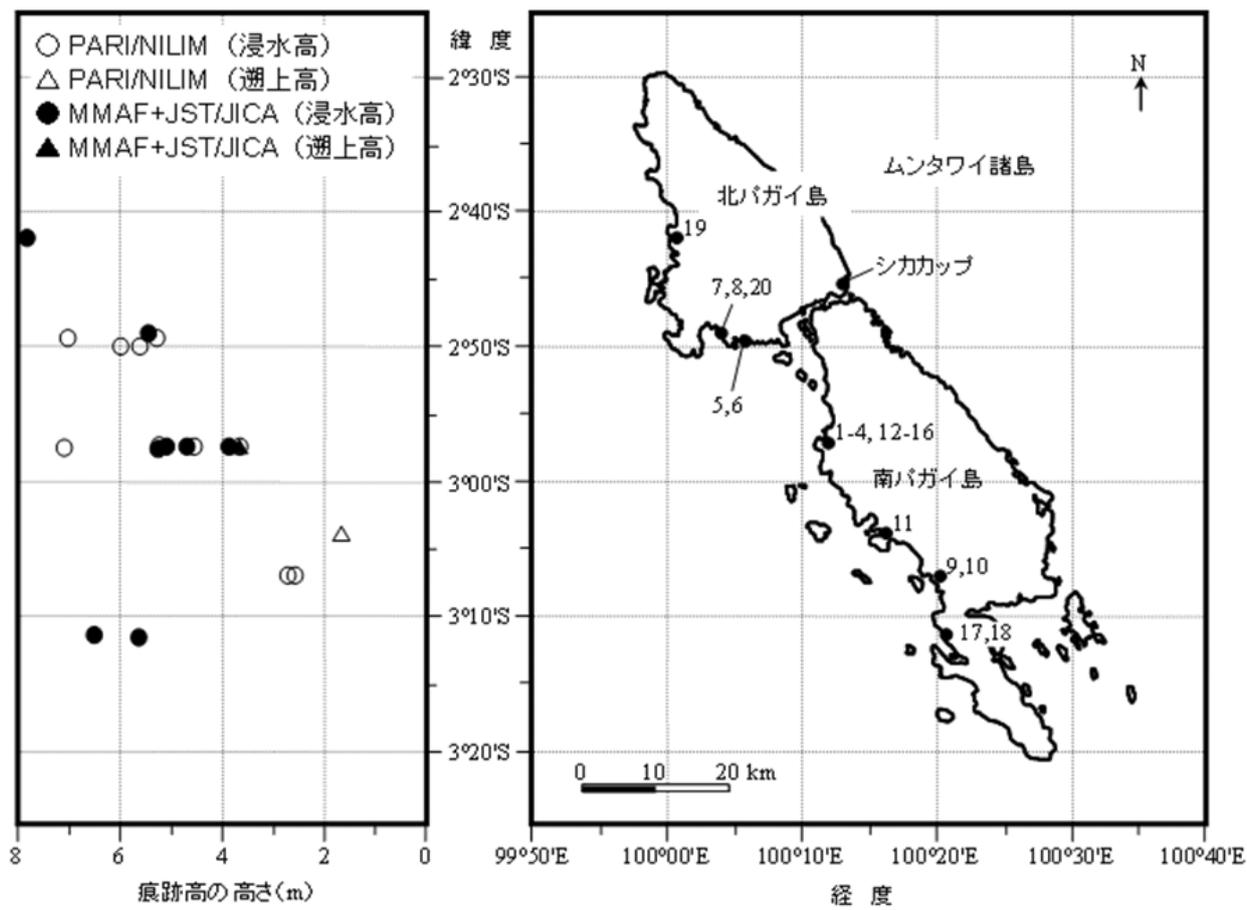
図-4.2 津波痕跡高

ような場所では、津波による樹木の枝折れ、枝に捕捉された漂流物を津波痕跡とした。なお、図には、著者らによるPARI/NILIMチームの調査結果に加えて、MMAFチームおよびJST/JICAチームによる結果をまとめて示している。図中の浸水高は、津波来襲時の推定天文潮位を基準にした痕跡の高さである。浸水深は、津波痕跡のある地表面を基準にして、地表面から痕跡までの高さである。遡上高は、津波来襲時の推定天文潮位を基準にして測った、津波が遡上した限界の高さである。

痕跡高の分布から、南パガイ島および北パガイ島の西岸には、平均的に約6mの高さの津波が押し寄せたと推定できる。ただし、南パガイ島のマラコパ、北パガイ島のサベグングンやシラブでは、局所的に7~8mの浸水高が発生しており、6mよりも高い津波が来襲したと想定される。逆に、南パガイ島のバケやサウマングでは、約2~3mの相対的に低い浸水高となっている。これらの変動は、局所的な海底および陸上地形による津波の増大や遮蔽の影響によるものと考えられる。特に、サウマングでは調査地点の直ぐ沖に島があり、この島が津波を遮蔽したものと考えられる。

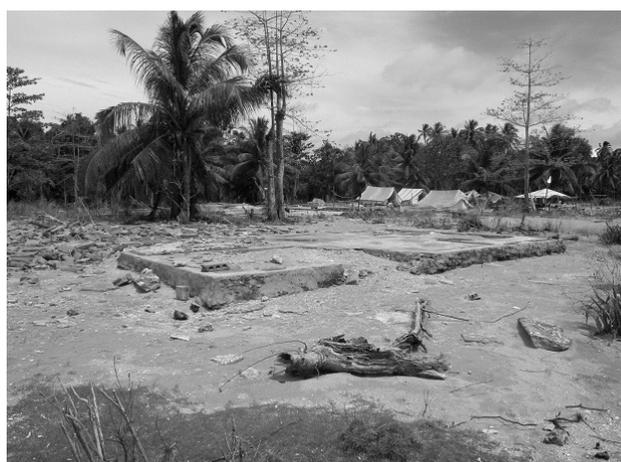
図-4.3 サベダングンにおける被害状況

北パガイ島の南岸に位置するサベグングンでは、海岸からつながる標高2m程度の平地にあった集落は壊滅しており(図-4.3)、家屋に残った水跡を測量することが

この集落の海岸には6 m程度の高さの津波が来襲したと想定される。この津波により、住民266名の内120名が犠牲になった。犠牲者の割合は約5割である。

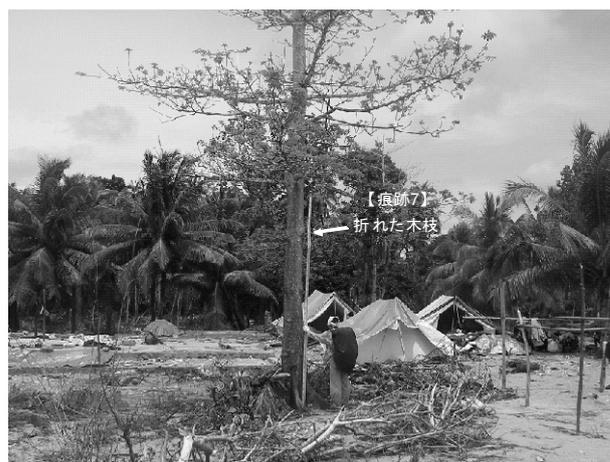
図-4.4 サベダングンにおける津波の痕跡（痕跡7）

できなかった。しかし、津波の水流により折れたと思われる木の枝があった（図-4.4）。それら痕跡は地上から3.3～5.7 mの高さであり、地盤高を含めた浸水高に換算すると5.3～7.0 mであった（図-4.5）。このことから、

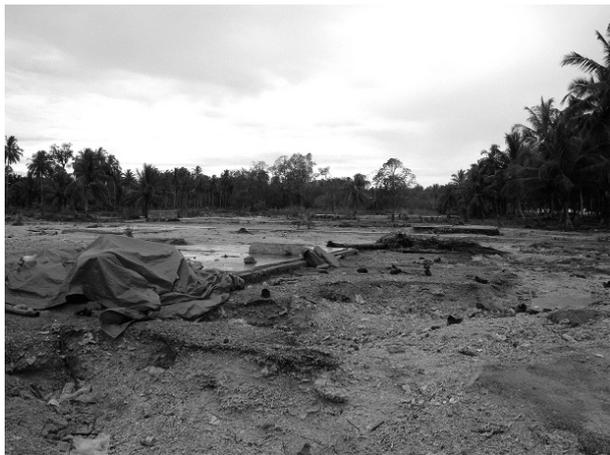
図-4.6 ムンタイバルバルにおける被害状況

サベグングンの東隣に位置するムンタイバルバルでもサベグングンと同様に標高1.5 m程度の平地にあった集落は壊滅していた(図-4.6)。ここでは、地上4.4~4.5 mの高さに折れた枝があり(図-4.7)、浸水深4 mをもたらす津波が来襲したと考えられる。浸水した地域には314名が居住しており、死亡35名および行方不明110名であった。

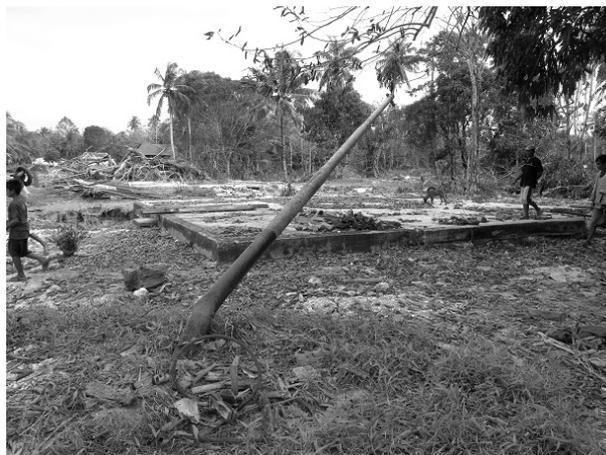
図-4.8 マラコパにおける被災状況

マラコパは南バガイ島の西海岸の中央部付近にある村であるが、それ以上北側には大きな集落はない。マラコパでは、集落の南側の海岸付近では家屋等が津波により流失していたため(図-4.8)、折れた木枝により津波浸水を把握し、浸水深は3.20~5.52 mであった(図-4.9)。集落の中央部では、JST/JICA チームが調査を実施し、津波により破壊された家屋(図-4.10)に残った水跡を測量し

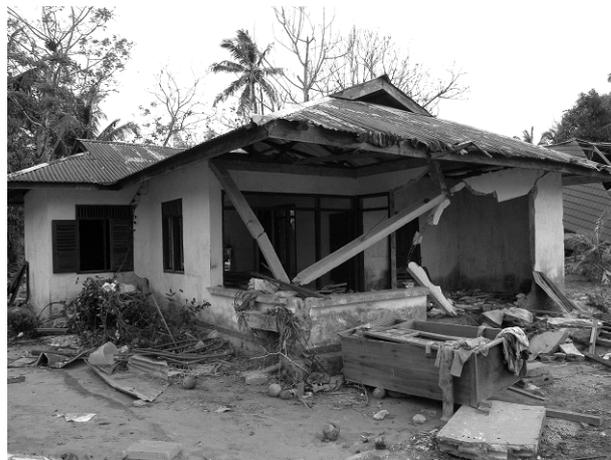
図-4.10 マラコパにおける被災家屋

て、1.44～1.70 m の浸水深を得た．そのさらに北側では家屋は完全に残っており，その屋内の壁に地盤上 1.42 m の高さ（浸水深に換算すると 3.62 m）に水跡があった（図-4.11 および 4.12）．これらのことから，1.4 m 程度の浸水深であればレンガ造の家屋には大きな破壊は発生せず，それを超えると被害が生じ始めるという事例を得た．

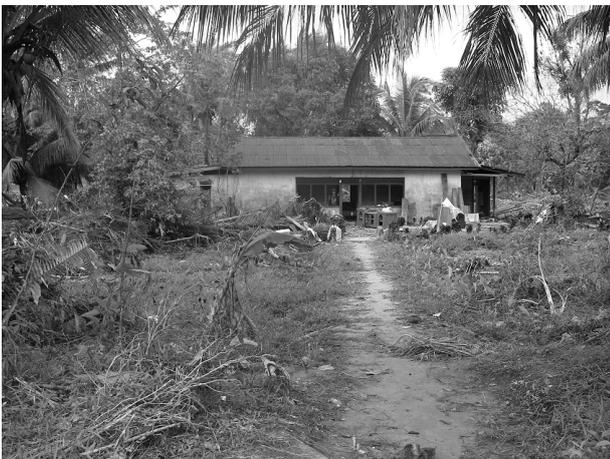
図-4.11 マラコパにおける浸水家屋内（痕跡 4）

なお，マラコパの集落の中心部では，2007 年の地震により家屋に大きな被害が発生したため，丘陵地に居住地を移していた．しかしながら，今回の津波によって家屋が流された集落の南側の海岸近くや図-4.11 に写った家屋には，今回の被災時にも住民は居住していた．

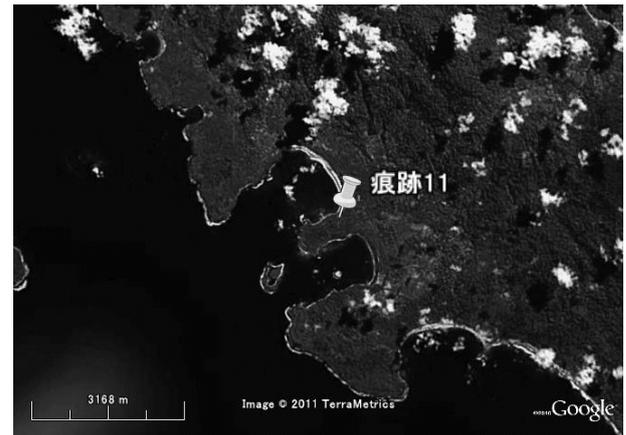
図-4.13 バケ周辺の海岸線（背景図に Google Earth を使用）

バケは南パガイ島の西海岸のほぼ中央部にある W 字状の湾の中にある集落である（図-4.13）．ここでは，津波来襲により一度は避難した住民が，オートバイを使って海岸の様子を見に降りてきて，海岸に直結する道路上

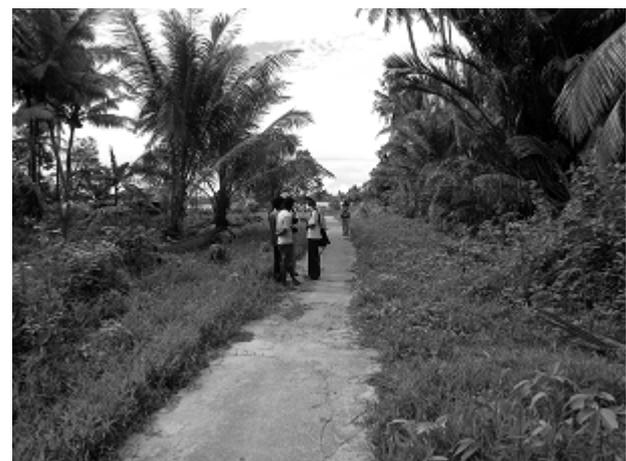
図-4.15 バケにおける痕跡 11 から海側の様子

をちょうど引き始めた津波をオートバイのライトによって確認した．その位置を測量した結果，遡上高は 1.6 m であった（図-4.14）．図-4.15 は遡上限界位置から海岸線方向を見た状況を映した写真である．写真の左側の樹木の背後，すなわち痕跡を測った地点と海岸の途中にある赤い屋根の家屋には破壊等の損傷は認められず，浸水による水跡も明瞭に確認できなかった．このことから浸水は厳しいものではなかったことが確認できた．

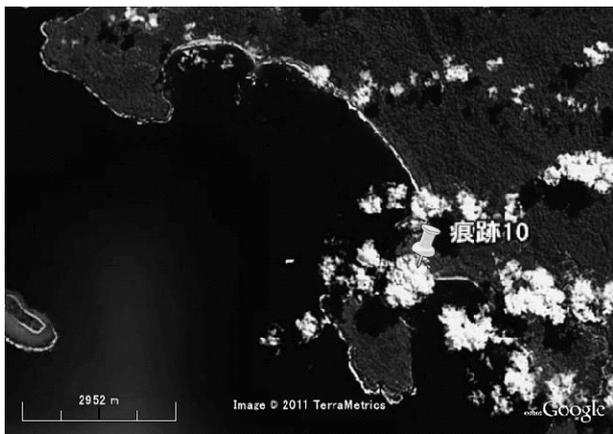
図-4.16 サウマング周辺の海岸線（背景図に Google Earth を使用）

り、その前面海域には小島がある（図-4.16）。サウマングにおいても建物破壊などの厳しい津波被害は認められず、家屋は健全に残っていた（図-4.17）。ただし、家屋内の壁には水跡が残っており、浸水したことは確実である。その浸水深は0.6～0.8 m であり、浸水高に換算すると2.6～2.7 m であった（図-4.18）。なお、図-4.17の右側に写った家屋の中の壁において痕跡10を測量した。

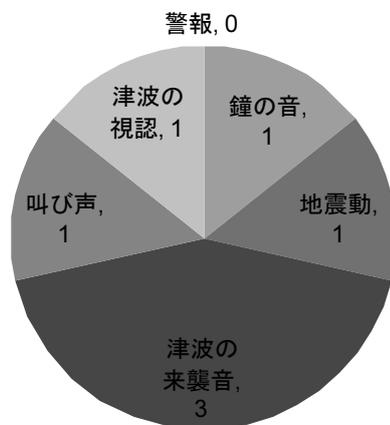
図-5.1 避難開始のタイミング

質問3の「いつ津波から逃げたのか？」について、今回調査した集落では、図-5.1に示すように、津波警報を見聞きして逃げた人は皆無であり、津波を認知（津波の来襲音や津波の視認）したことにより逃げた人が多かった。地震の揺れで逃げた人は1人しかいなかった。津波の認知のなかでも津波の来襲音を聞いたことにより逃げた人が多い。これは夜に来襲した津波であったからである。

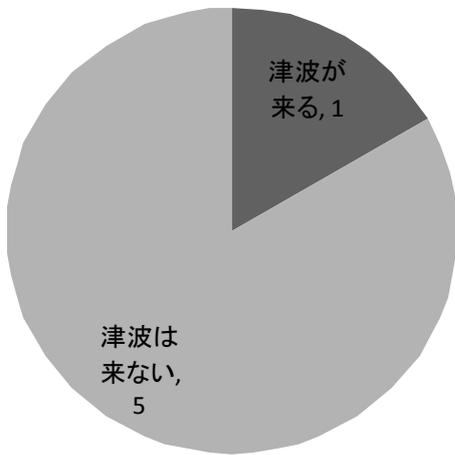
図-5.2 2007年のブンクル地震の揺れよりも小さかったため津波が来ないと思ったか？という質問に対する答え

地震による揺れを切掛けとして逃げた人よりも津波を実際に認識して逃げた人が多い理由には、2007年の地震の影響が大きい。質問5の「2007年のブンクル地震と比較してどう感じたか？」に対する答えでは、全員が、今回の地震は2007年の地震よりも揺れよりも小さかったと答えている。さらに、質問5の補足として聞いた「2007年のブンクル地震の揺れよりも小さかったため津波が来ないと思ったか？」の質問に対して、図-5.2に示すように、ほとんどの人が、「津波が来るとは思わなかった」と答えている。これらのことから、大きな揺れであったが津波を伴わなかった（あるいは小さかった）前回の地震に比べて、今回の地震は揺れが小さいために津波は来ないと判断し、それにより逃げ遅れたことがわかる。

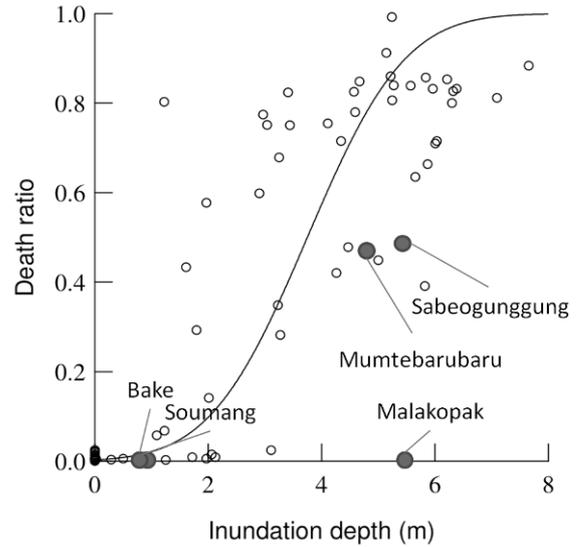
図-5.3 死亡率と浸水深の比較

図-5.3は、Koshimura et al.(2009)が2004年のスマトラ島西方沖地震津波の際に調査した各地区での浸水深と死亡率との関係に、今回の調査結果（図中の●印）を追加したものである。死亡率は、インタビュー時に聞いた津波により浸水した地域の人口を母数としている。

Koshimuraらの結果のばらつきと比較すると、今回の結果は、ばらつきの下部に属した。避難の開始が遅れたにも関わらず、死亡率が低いのは、今回被災したのが島であり、居住地域の背後に小高い丘もしくは山があって、比較的早く高地にたどりつくことができたからと考えられる。これは、ソロモン諸島津波（富田ら、2008）およびサモア諸島津波（有川ら、2010）における住民の避難の実態と同様な傾向である。

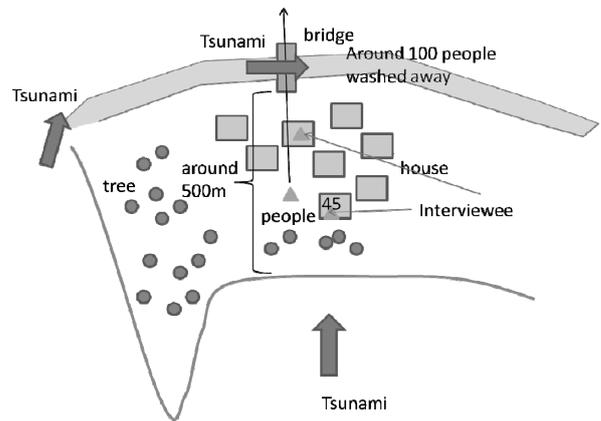
図-5.4 ムンタイバルバルでの津波来襲と避難の様子。

ムンタイバルバルでは、津波は、海と川とから来襲した。海からの津波来襲に驚いた人々は、海岸部から島の奥に逃げようとした。しかし、その途中にある川にかかった橋が川を遡上した津波により破壊されたため、そこで100名近くの人が流された（図-5.4）。インタビューを受けた男性は橋に近いところの家に居たため、津波が来るまえに橋を渡りきって助かった。

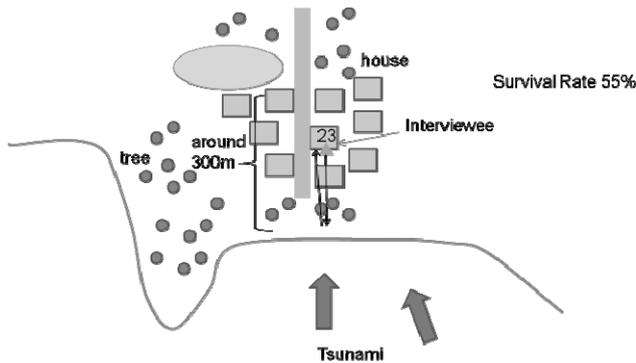
図-5.5 サバグングンでの津波来襲と避難の様子

- ・ 1番目の地震の揺れのときに、テレビを含め電気を全て切った後に、海の様子を見に行ったところ、穏やかであったため家に戻ってきた。（図-5.5）

- ・ その5分後に2回目の地震が生じた。
- ・ その直後に「津波だ」という叫びを聞いたため、慌てて姪を抱きかかえて逃げようとしたところ、津波にさらわれた。
- ・ 15人家族の彼は、父(60)と兄(36)以外の全家族(親戚含む)を失った。母は50歳、年齢の高い兄や親戚もたくさんいた。

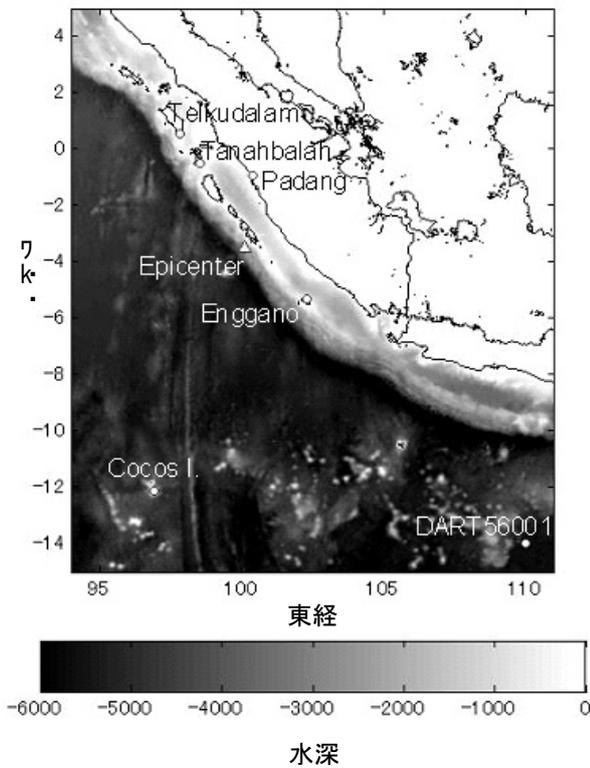
図-6.1 計算領域の水深分布 (○印は津波を観測した地点, △印は震央位置)

計算領域は、ムンタワイ諸島、スマトラ島、津波観測記録のあるココス島を含む、東西方向に東経94°から東経111°まで、南北方向に南緯15°から北緯5°までを対象とした(図-6.1)。水深および地形データには、全球を

30 秒 (約 900m) の格子間隔でカバーする GEBCO_08 (英国水路データセンター, BODC⁷) を使用し, 空間格子サイズも 30 秒とした. なお, 北パガイ島と南パガイ島は, 実際は陸続きではないが, 本研究で使用した地形データでは陸続きとなっている.

この地形データでは, 陸上の複雑な地形を考慮することができないので, 今回の計算では陸上における遡上・浸水計算を行わずに, 海岸線において完全反射を仮定した.

計算から得られた津波の結果を検潮所等における観測記録により検証する。使用した観測記録は、図-6.1に示す5ヶ所の検潮所と1ヶ所の沖合津波観測点において観測された津波である。

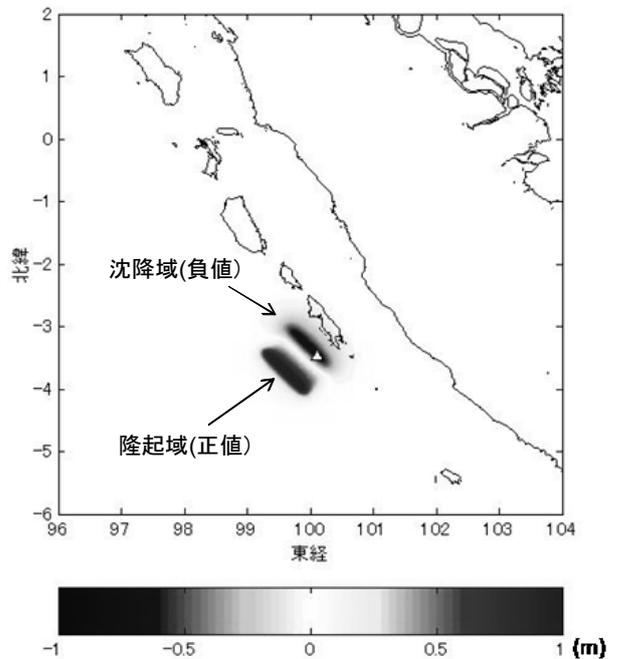
図-6.2 計算された地殻変動量 (△印は震央位置)

(1971) の方法により, 断層パラメータから地殻変動量を計算して, 図-6.2 に示す地殻変動分布を得た. その変位量を海水面に投影させることにより津波の初期水位分布を求めた.

計算によると, 今回の地震による地殻変動は, 隆起量の最大値が 1.33m, 沈降量の最大値が 0.71m である. これらの値はインド洋の海底で発生している. 北パガイ島および南パガイ島では, とくにインド洋側で陸域が 10cm 沈降する結果となった.

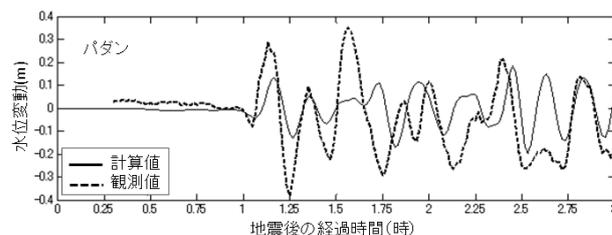
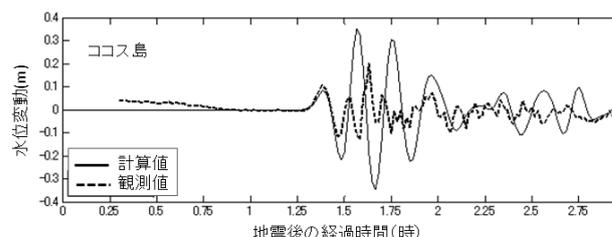
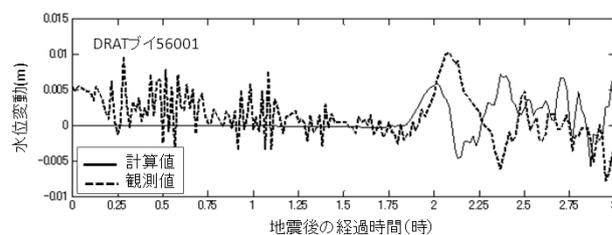
図-6.3 計算結果と観測値における津波波形の比較

津波初動に関しては、図-6.3に示すように、パダンでは引き波であり、ココス島やDART ブイ 56001 では押し波である。これらは、観測波形と一致している。

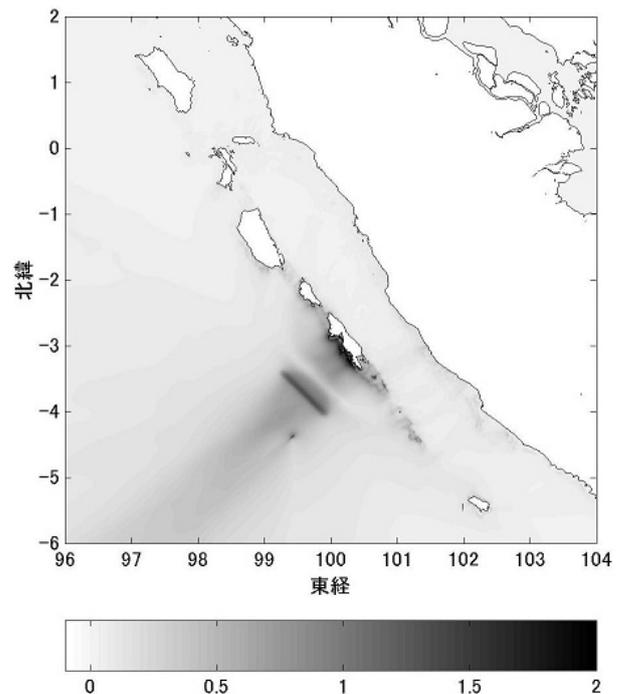
図-6.6 最大津波高の計算結果

最大津波高に関する計算結果を図-6.6に示す。同図によると、南パガイ島のインド洋側で、平均的には2~3m

と最も津波が大きく、最大値は 6.0 m に達している。一方、両島のスマトラ島側では数 10 cm の津波高である。また、シボラ島南部では 1 m 程度の高さの津波であり、北パガイ島から北に進むにつれて津波高が減じている。パダンからブンクルに至るスマトラ島沿岸の津波高も 0.5 m 程度である。これらの結果は、津波のエネルギーが波源域の真正面に位置する北パガイ島と南パガイ島のインド洋側に集中していることを意味している。このような計算結果の特徴は、実際の被害状況と一致するものである。

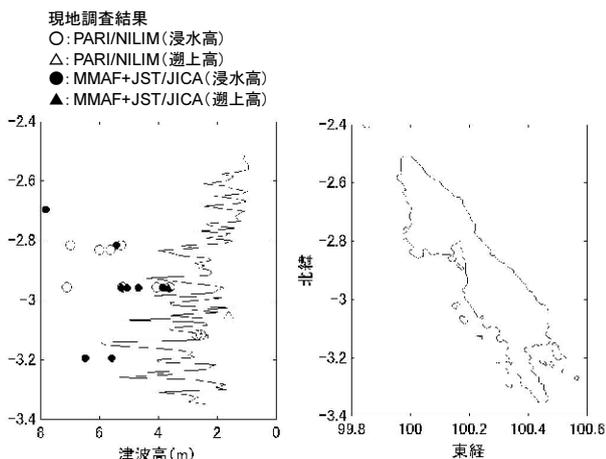
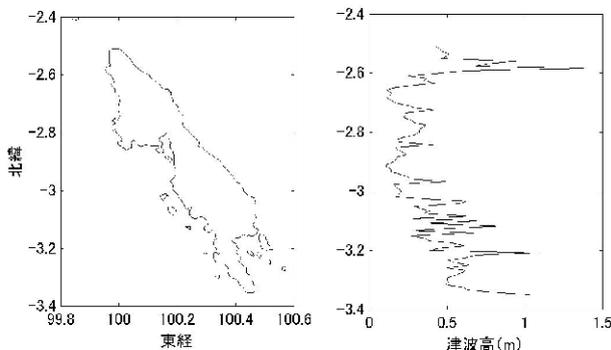
図-6.7 北パガイ島および南パガイ島における最大津波高の計算結果

前述の議論において、計算では津波の初期水位分布の高さを過小評価した危険性があるが、最大津波高の空間分布を把握するために、北パガイ島と南パガイ島のインド洋側沿岸（西岸）とスマトラ側沿岸（東岸）の最大津波高の計算結果を図-6.7 に示す。図中には参考として現地観測により得られた浸水高および遡上高（図-4.2 参照）を併記している。

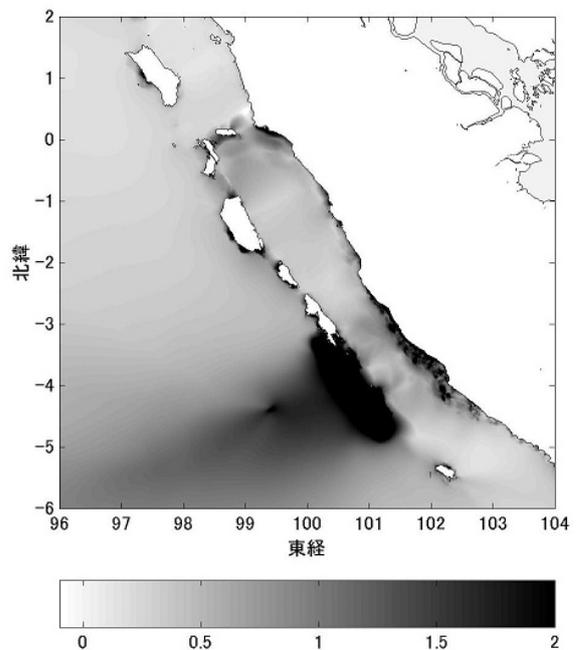
図-6.9 2007年津波の最大津波高の計算結果

南北のパガイ島に着目すると、南パガイ島の南端において2007年の津波が3~5mの高さとなったこと以外は、2010年の津波および2007年の津波ともに2~4mの津波高となっている。ただし、第5章に示した住民へのインタビューによると、2007年の地震の時には津波は無かったと証言していることとは、この計算結果は異なる。断層パラメータを含めて再検討する必要がある。

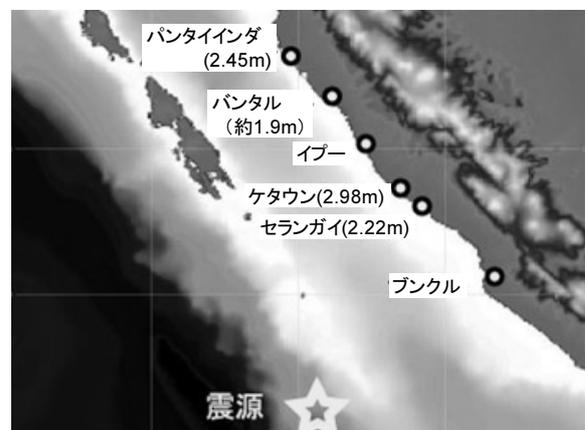
図-6.10 2007年津波による津波浸水高の現地調査結果

2007年津波による被害についてPARIとMMAFが合同で実施した現地調査によると、スマトラ島西岸のパダンからブンクルの間にある、セランガイからパンタイインダの間の約130kmの範囲では満潮と重なったこともあって浸水被害が発生した。そのときに測量された津波浸水高は2~3mであった(図-6.10)。この現地調査結果と今回の計算結果を比較すると、計算結果の方が津波高は高くなっている。

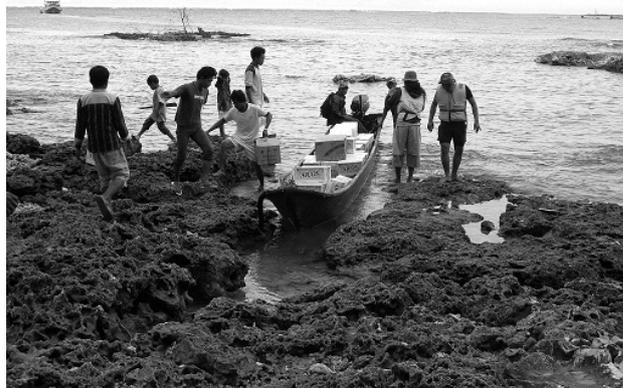
図-8.1 小型船舶による食料等緊急物資の輸送

するような道路はないので、物資輸送をヘリコプターによる航空輸送や海上輸送に頼っていた。しかし、津波により栈橋等が破壊されている集落には、喫水の深い大型船舶は着岸できないので、沖合で大型船から小型船に物資を積みかえる、あるいは元から小型船で物資輸送を行う(図-8.1)などをしなければならない状況であった。小型船舶は波浪の影響を受けやすいので、海面が比較的静穏でない物資輸送が不可能である。とくに今回被災した時期は雨期の始めの頃であり、海は比較的荒れやすい状況であったので、物資輸送も限定的であった。このような状況を鑑みると、被災後の速やかな救援や復旧のために港と道路の整備の重要性が指摘できる。
