TECHNICAL NOTE OF
THE PORT AND HARBOUR RESEARCH INSTITUTE
MINISTRY OF TRANSPORT, JAPAN

No. 99 June 1970

港湾鋼構造物の腐食調査（第3報）

—下北埠頭—5.5m 岸壁および富山港—7.5m
岸壁、—3.0m 物揚場の腐食調査—

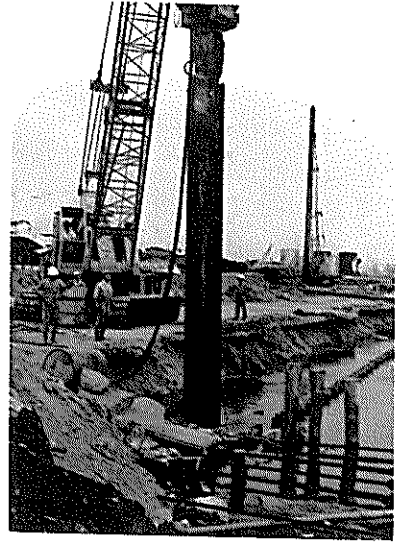
鋼矢板の引き抜き
(富山港—3.0m 物揚場、11年経過)

下北埠頭—5.5 m岸壁（40年）、富山港—7.5 m岸壁（34年）および—3.0 m物揚場（10～11年）において超音波式共振厚み計（水中用）と超音波式探傷厚み計（水中用）による非破壊調査と切り取り片による破壊調査が行なわれた。その他、富山港—3.0 m物揚場では一時淡水に接したことが考えられるので、その影響を見るために鋼矢板の引き抜きも行なった。

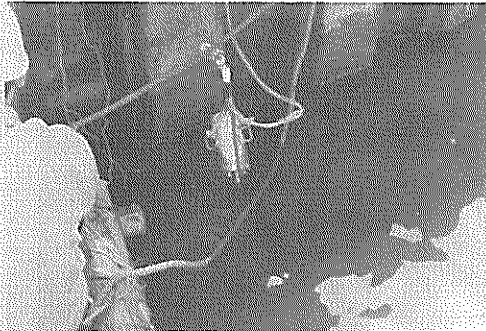
図 2・11 海水上鋼矢板面の付着物除去

2・11(右下)に見られる具合に鋼矢板面に吸着させた。これに対して超音波式探傷厚み計による測定の場合は測定深度が海水上であるため探触子には陸上用のものを使用した。陸上用探触子の鋼矢板面への適用の様態を図 2・13 に示す。すなわち所定の深度毎に図 2・6 に示す測定点①～⑩の付着物を除去し、各測定点に陸上用探触子を押しあてた。このとき陸上用探触子の鋼矢板面に触れるところにはグリスを付けて使用したため陸上用探触子による肉厚測定跡には図 2・13 のようにグリスの小丸が見られる。

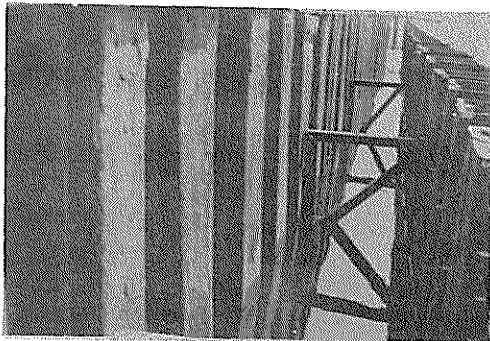
図 2・15 下北埠頭-5.5 m 岸壁の海水面上鋼矢板面(1)
No.12 付近より No.2 を望む(40 年経過)

海水面上の鋼矢板面を海側から見ると図 2・15、図 2・16 のように腐食による破壊箇所はあまりない。H.W.L. 上の鋼矢板面は図 2・17、図 2・18 に示すように数mm～10mm 程度の錆生成物で覆われている。これに対して H.W.L. ～海水面付近は図 2・19 に示

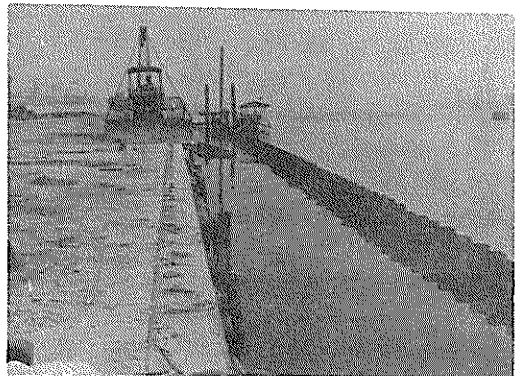
図3・4 -3.0m物揚場の外観(富山港)

引き抜かない鋼矢板の肉厚測定は-3.0m物揚場のみで行なわれ、測定深度は図3・7に示すように海水面下の3深度である。したがってここでの付着物の除去および厚み計探触子の鋼矢板面への吸着は図3・19のように潜水夫が行なった。また、調査時点ではすでに図3・4のように旧鋼矢板の前面海上に改造用の新鋼矢板が打込まれていた。このため潜水夫が付着物の除去および厚み計探触子の鋼矢板面への吸着作業をするときはその都

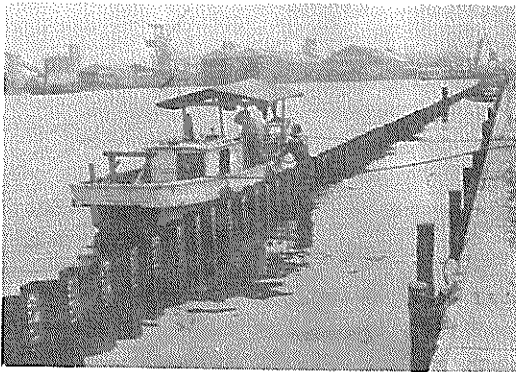
図 3・20 潜水準備

度図3・20のように新鋼矢板面の向う側に撃留した船から新鋼矢板を越えて旧鋼矢板面の方へ移った。付着物の除去および探触子の吸着作業を行なうときは鋼製の梯子を図3・21のようにピットに固定し、この梯子を利用して潜水夫は水中作業を行なった。図3・22に超音波式共振厚み計による測定状況を、図3・23に超音波式探傷厚み計による測定状況を示す。なお、このときの両厚み計の電源は図3・24に示す木材の左手の方にある配電盤より電線を測定地点まで約200m配線してA.C. 100Vを利用した。

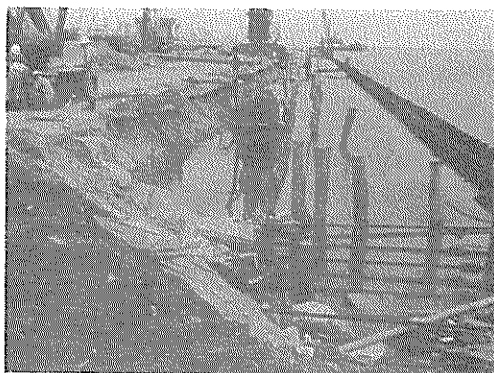
図3・26 バイブロ・ハンマによる鋼矢板の引き抜き(富山港、-3.0m物揚場)

引き抜きには図 3・26 に示すパイプロ・ハンマが使用された。引き抜きは上部コンクリートを除去した凹鋼矢板の天端部をパイプロ・ハンマで図 3・27 のように掴み、振動を与えながら引き抜いた。なお、上部コンクリートの除去はさく岩機、マイト、重錘の落下などで行なわれた。図 3・28 にその模様を示す。

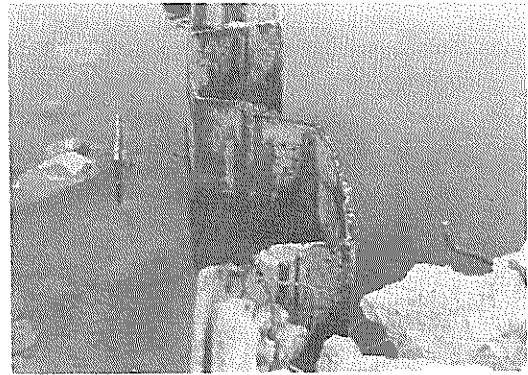
図 3・61 上部コンクリート中鋼矢板面(1)

次に, 上部コンクリートを除去したときの鋼矢板を図3・61, 図3・62に示す。図3・61, 図3・62によればコンクリート中鋼矢板面には発錆は認められな

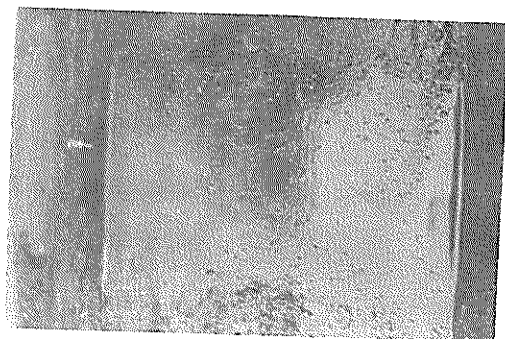
-1.9 m (海水中)

図3・67 引き抜き鋼矢板(富山港, -3.0 m物揚場)
