TECHNICAL NOTE OF
THE PORT AND HARBOUR RESEARCH INSTITUTE
MINISTRY OF TRANSPORT, JAPAN

No. 355 Sept. 1980

仙台港南海岸における碎波帯内総合観測(1979年9月調査)

Observation of Hydraulic Phenomena in the Surf Zone
at the Sendai Beach (in September 1979.)

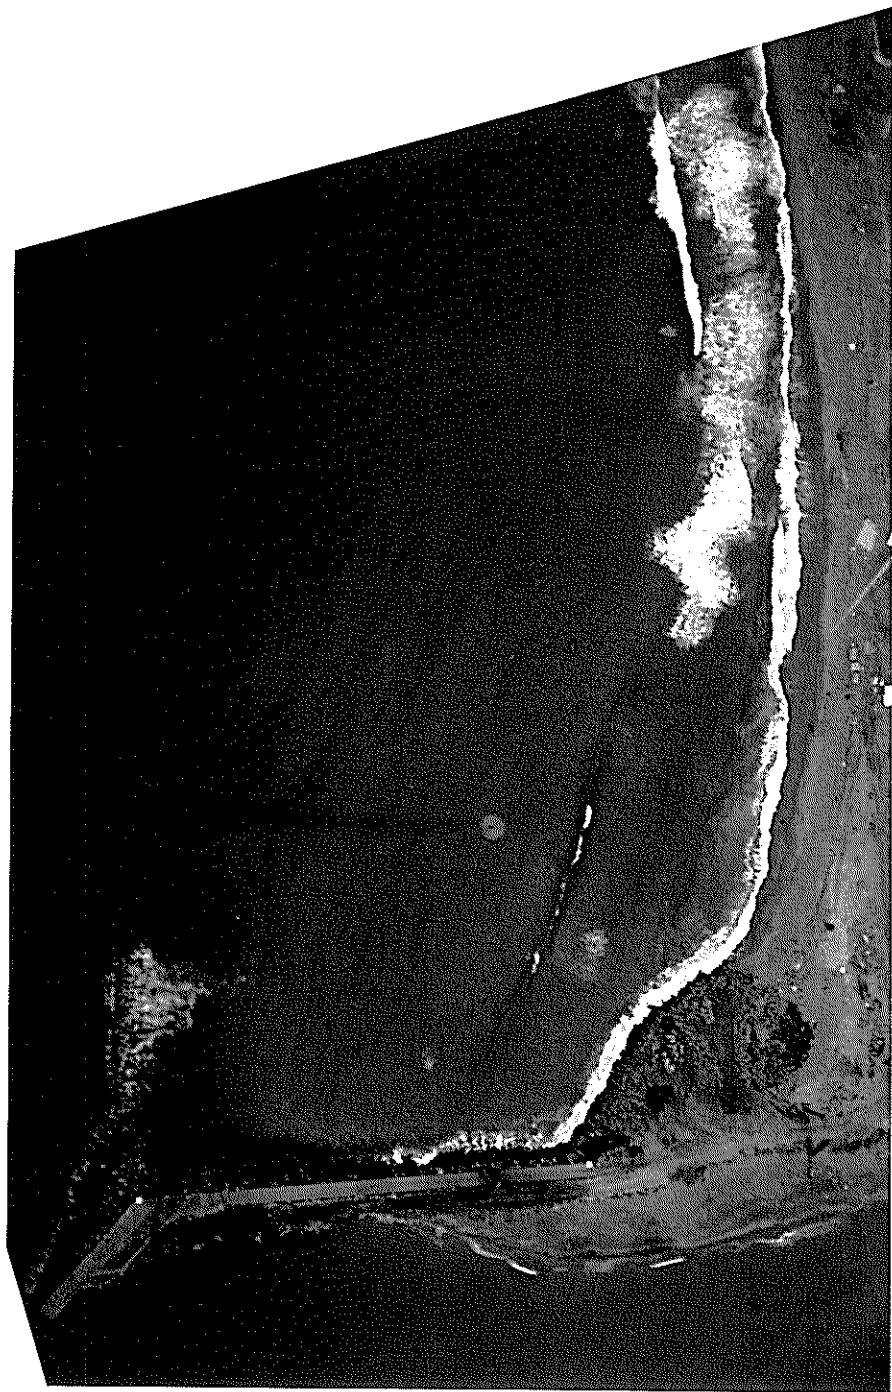
写真一3 気球からの空中写真（9月18日、満潮時）

写真-3(口絵)は、9月18日の第1回目に撮影した空中写真のうちの1枚である。このときの潮位は先述したように満潮であり、翼堤を波が越波している様子が翼堤背後の白く泡立った波からわかる。また、写真右側では碎波により海面が白く泡立っており、左側南防寄りでは波峰線に沿って海面が一部線状に白くなりまさに碎波が生じようとしている。この波峰線の形状から、波の峰が汀線に平行になるように入射してきていることがわかる。次に汀線付近に注目すると、陸上部の砂の色に違いがあり、黒っぽいところは波が週上するところである。一方、白っぽいところは、ほとんど波の来ないとこである。この2つの地域の境界線をwet-line(湿潤線)と称す。このwet-lineは、沿岸方向になめらかな曲線を描いており、また汀線近くに規則的な地形(カ

図-10(a), (b)は、A地点の流速・流向の102.4秒平均値の時系列変化を示し、図中○印がNから時計回りを正としたときの流向、×印が流速である。図-10(a)の第1回目の流向は、時間の経過とともに角度が増加している。この時間帯は、満潮に向って潮位が徐々に高くなっている。このとき、2.2で述べたように翼堤上を波が越波する（写真-3（口絵）参照）。流向の一様な変化は、この越波現象と関係すると考えられる。すなわち、潮位の増加とともに翼堤上の越波流量が増加するので、翼堤直背後に沖から海水がますます補給されることになる。この海水は、南防波堤基部の捨石部から翼堤に向う流れを押しもどそうとする働きを持ち、その作用は潮位の上昇とともに強くなり、流向は翼堤に平行になるように徐々に変

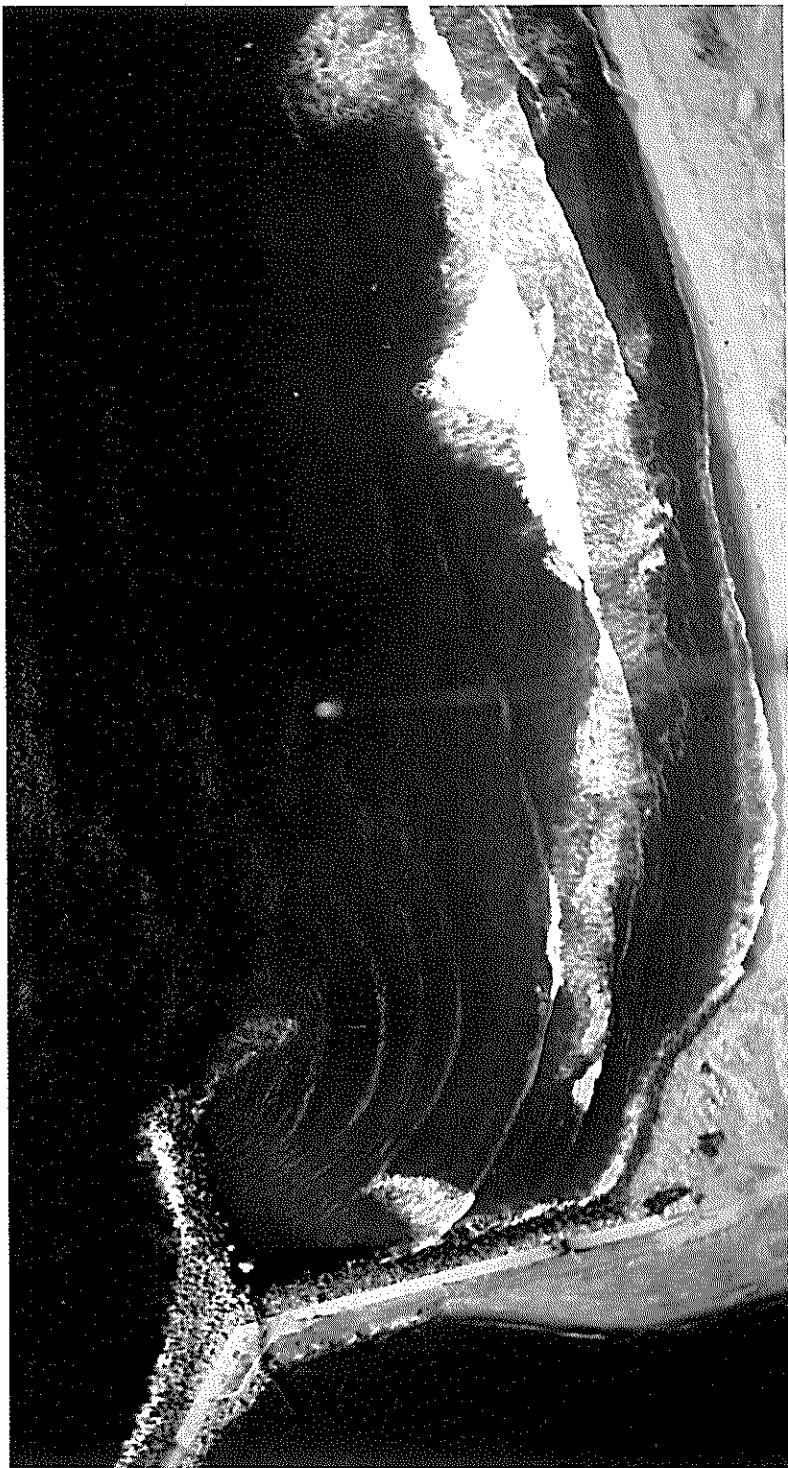
写真-4 気球からの空中写真（9月19日、干潮時）

写真-4(口絵)は、第2回目の低低潮時に撮影されたものの1枚であり、このときは第1回目と比較して全体に水深が約90cm浅くなっているため、海底地形の概略が把握できる。一般に、『碎波状況から海底地形がわかる』と言われているように、碎波によって白く泡立っているところが浅くなっている。写真の碎波状況から、冲合い40m付近に沿岸方向に伸びるバー(longshore-bar)が存在することが認められる。さらに、このときの天候が快晴であったため、日光が十分海水中深くまで透過し、水深差による海水の色調差が生じている。この色調差によると、バーは南防波堤に沿って沖に張り出し翼堤背後まで延びている。

一方、バーの岸側は碎波しておらずまた海水も黒ずんでいるので、水深が深くなっているとみなせる。この深くなっている地域は、右側で狭く南防波堤に近づくにつれて徐々に広がる。

潮位が低いため、翼堤上を波が越波しておらず回折波がよく見える。この写真でも、波の週上線が沿岸方向に変動している。なお、写真右側に離岸流が存在している。

フロートを基準点No.27～No.28前面に投入したところ、図一7と同様に南防波堤に向う沿岸流に乗って移動するフロートと、逆に南防波堤から遠ざかる方向に移動し、2.2で述べた写真一4(口絵)に認められる離岸流に乗ってまたたく間に沖に流出するフロートを目視観測でとらえている(残念ながら、このときの空中写真撮影は失敗した)。このことから、翼堤背後の大きな循環流の南限は、基準点No.27～28付近と考えられる。したがって、この循環流のスケールは、図一7で一点鎖線で示したように、翼堤の先端と基準点No.28前面の汀線を結ぶ直線を境界として南防波堤寄りの海域全体に広がるものである。

ている（写真一4図）が、その碎波帶外の状況については不明である。基準点No.24と25間および、基準点No.28と29間の離岸流は、おおむね左方向すなわち反時計回りの循環を示す傾向があるのに対し、防波堤に沿う沖向き流れは陸に向って帰ってくることがないようである。

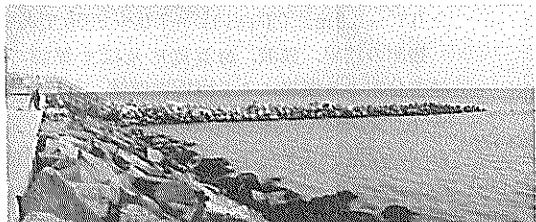
写真-1 翼堤（1979年4月18日撮影）

m構築された。写真一1は、この翼堤を南防波堤から撮影したものであり、高潮位時は翼堤上を波が越波する。

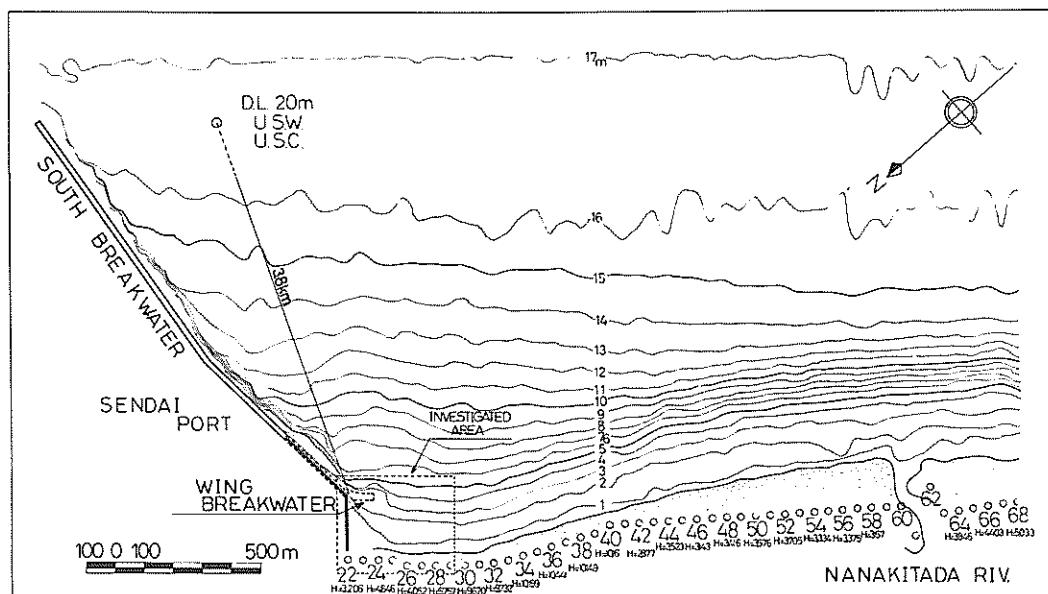
図-2 現地観測地点、周辺海底深浅図 (D.L. 基準 1979年5月測量)

観測地点は、図-2に示すとおり仙台港の南側の延長350m程度の範囲である。ここは、仙台港南防波堤が延長されるとともに、防波堤からの反射波や沿い波がその基部に集中し、著しい局所侵食を受けるようになっていた。1976年11月の現地観測時（以下前回）には、同年9月から実施された港内浚渫土砂の投入で回復していた浜が再び侵食を受け、3m近い浜崖が形成されていた。この浜崖は、翌年（1977年）春先にさらに侵食され消滅し、著者らが訪れた1977年7月6日には汀線が30m程度後退していた。その後、この局所的な侵食を防止するために、1977年2月から1979年2月の間で南防波堤の折曲部から汀線にほぼ平行に六脚ブロックによる翼堤^{*}が80

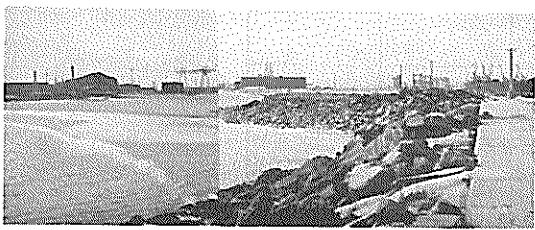
写真一 2 南防波堤基部の捨石（むこう側）（1979年4月18日撮影）

この間、1978年6月12日の宮城県沖地震による被災で発生した廃棄物の処理と侵食防止を兼ねて、南防波堤基部にコンクリート塊が投棄された（写真一2）。1979年9月18日～20日の観地観測時（以下今回）は、この捨石部には砂浜がなく、それ以南に砂浜が続いている。

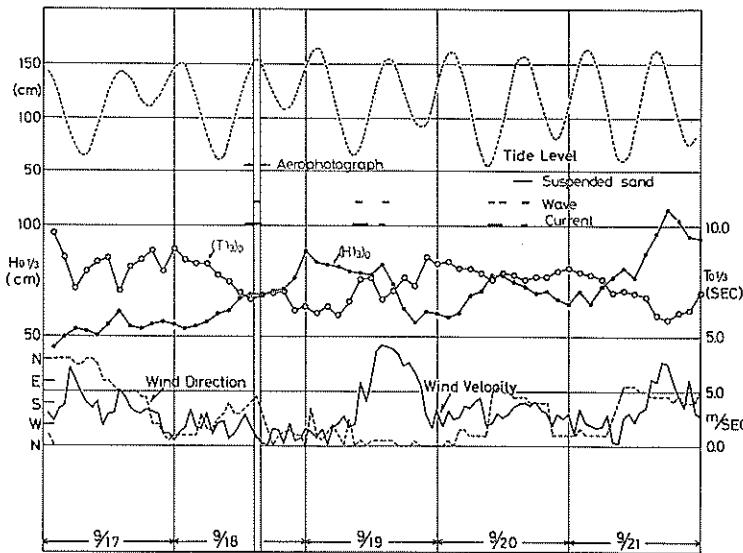
図-3 観測期間中の波浪、風、潮位、観測実施時刻

図-3に、観測期間（9月18日～20日）を含む5日間の沖波波高($H_{1/3}$)₀、($T_{1/3}$)₀、潮位、風向、風速の変化が示されている。沖波有義波高は、17日の($H_{1/3}$)₀=0.5mから18日の($H_{1/3}$)₀=0.9mまで漸増した後、19日20日に($H_{1/3}$)₀=0.8～0.6mで変化し、21日に($H_{1/3}$)₀=1.0mを越えた。観測期間中の昼間はほぼ($H_{1/3}$)₀=0.7～0.8mである。一方周期は、波高と反対の傾向で増減するが、観測時の昼間は($T_{1/3}$)₀=7.0～8.0sの範囲内にある。

これらの各観測項目の実施時刻を図-3に示す。

空中写真によるフロートの追跡は、満潮時、干潮時およびそれらの平均的な潮位のときの3回を予定した。まず第1回目は、9月18日の満潮時を含む14時24分～15時22分の間で上空約500mに気球を浮揚して実施した。この時刻は、図-3中に二本の縦線で示されている。第2回目は、9月19日の干潮時に予定し、9時すぎに気球を浮揚した。その前後から陸風が徐々に発達して来たため、9時50分の空中写真撮影開始まもなく、気球は風によって碎波帯の沖へ流された。このとき船による気球の位置の調整はできず、結局最初の数枚だけが観測対象とした碎波帶内のフロートを記録し、残りのほとんどは碎波帶の沖の海面だけを写してしまった。この撮影後の強風下の気球降し作業中に、気球が破れ充満していたヘリウムガスを失ったため、これ以後の空中写真による観測は不可能になった。したがって、以下に述べる流況は、第1回目の満潮時に観測した結果に基づくものである。なお、撮影中の潮位変化は無視することができる。

観測期間中の碎波はplunging型であった。図-3の詳しいデータは、沖波(H_{\max})₀、(T_{\max})₀、($H_{1/10}$)₀、($T_{1/10}$)₀、(H_{mean})₀、(T_{mean})₀とともに付録-A、Bに示されている。

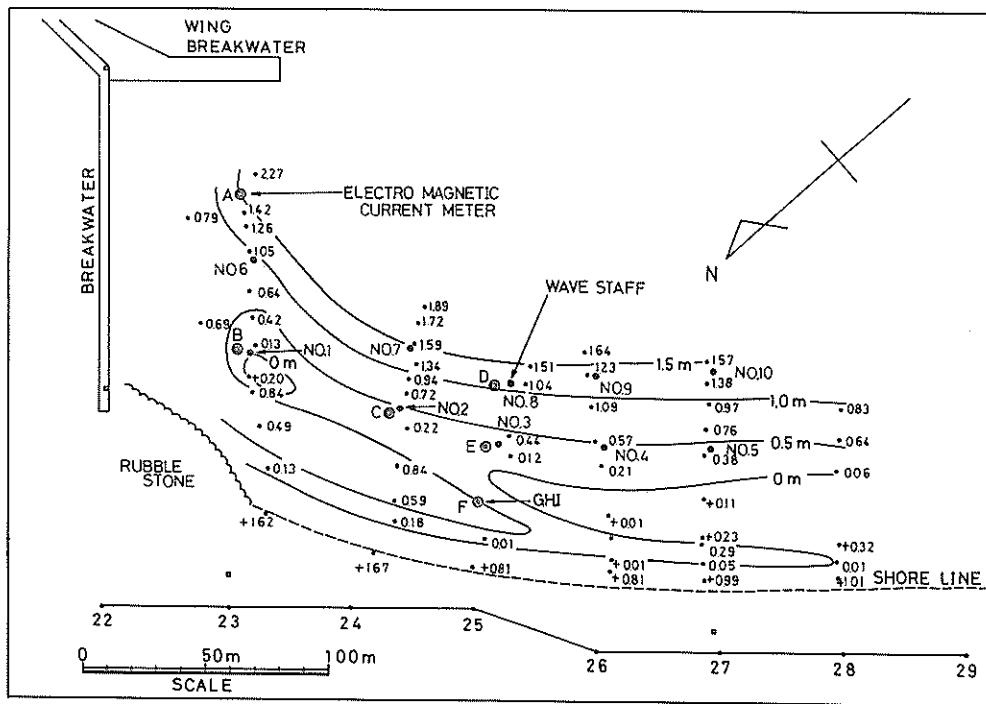
図-4 観測対象海域の海底地形 (D.L. 基準)

図-4は、調査対象海域の海底地形をD.L.を基準として示したものである図中、shore lineと書いた破線は、第1回空中写真撮影のフィルムから読み取った満潮時の波の週上位置の平均位置であり、満潮時の平均水面(wave set-upを含む)と陸地の接線である。図より、バーが南から南防波堤に向って張り出しているのがわかる。これは、2.2で定性的に述べたことと一致する。写真-4(口絵)によると、このバーはさらに南防波堤に沿って翼堤背後まで延びているのであるが、その位置における十分な地形測量がなされていないので、この図には示されていない。

バー上の水深は、南防波堤に近づくにつれて徐々に深くなり、拾石前面あたりで急激に浅くなる。その先、翼堤背後の浅瀬に到る途中は、この深浅図から推察すると、

馬の背のように若干深くなっているであろう。一方、バーの岸側には、トラフが形成されている。0 m, 0.5 m の等深線に注目すると、このトラフは基準点No.28前面あたりから南防波堤に向って発達し、水深が徐々に深くなり、またトラフの幅も広くなっている。一般に等深線は汀線にほぼ平行になっている。

図-4には、10台の波高測標と3台の電磁流速計の設置位置が示されている。No. 1～No. 5の波高測標は、バー上を沿岸方向に約50m間隔に、No. 6～No. 10の波高測標はその沖側をNo. 1～No. 5にほぼ平行にそれぞれ設置されている。これらの波高測標は3日間の観測期間中位置を変えずに固定された。このうち4台の16 mm モモーションカメラで波形データの得られた波高測標設置地点は、No.5, No.10を除く8地点である。これに対し、3台の電磁流速計は、まず、A, B, Cの3地点に9月18日、19日の2日間設置し、9月20日の午前にD, E, Fに設置した。これらの設置高さは、センサー部が底面からおおむね20cmである。9月20日の午後に、トラフ内の3台ともほぼ同じG, H, Iの位置に底面からそ

今回の観測で得られた循環流は、5.1で述べたように、図-14, 15と比較して沿岸方向に引き伸ばされた形状をしている。これを、海底地形との関連でとらえてみる。まず、循環流の南限は基準点No. 27～No. 28付近にあり、一方、海底地形を示す図-4より、D. L. 0 mで示されるトラフの南限もほぼ同じく、基準点No. 28前面付近である。さらに、フロート追跡により明らかにされた、汀線近くの南防波堤に向う沿岸流の位置は、ほぼトラフの位置に相当している。したがって、循環流が沿岸方向に引き伸ばされているのは、流れに海底地形すなわちトラフの影響が現われたためと考えられる。

南防波堤方向にバー頂部の水深は徐々に深くなり、トラフの水深・幅はともに漸増する(図-4)。

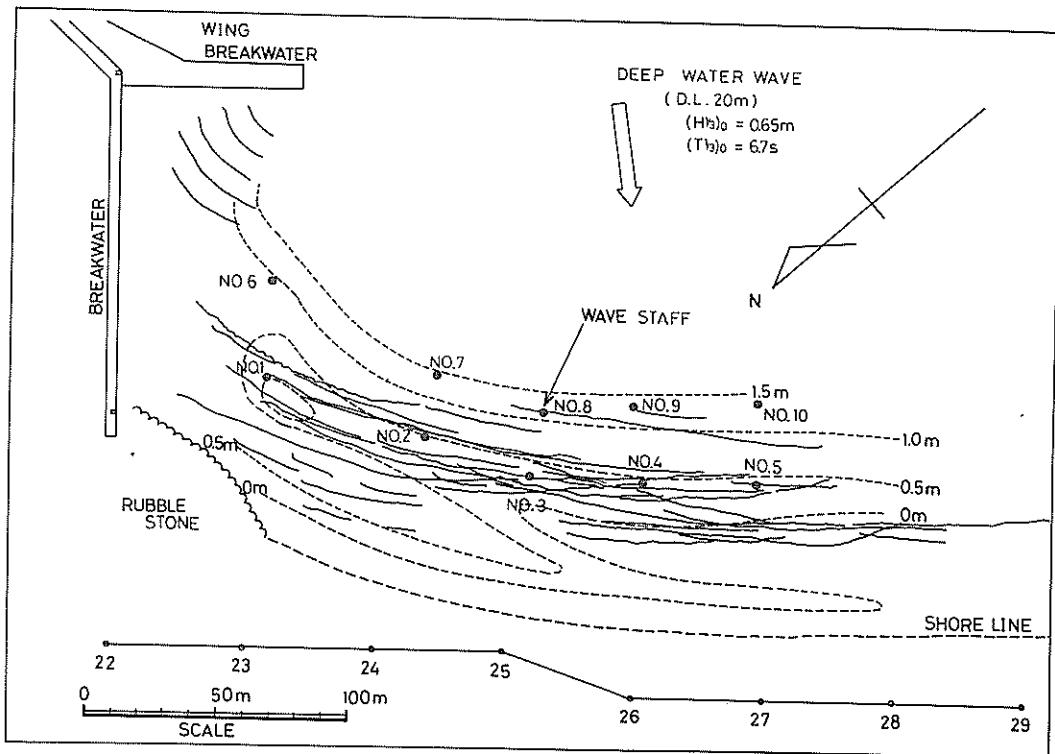
図-5 第1回空中写真撮影時の波峰線

図-5は、第1回空中写真撮影時の波峰線を、空中写真的なかで波峰線が明瞭に見える写真から読み取り、重ね合わせたものである。翼堤背後の回折波は、このときのすべての写真に明瞭に認められなかったので、図中には第2回空中写真撮影で得られた干潮時の写真から読み取った波峰線を記入してある。このときの沖波波向も図

中に矢印で明示されている。図より、波峰線は汀線に対してほぼ平行になっている。すなわち汀線近くでは波は汀線にほぼ直角に入射していると言えよう。

で計算すると、北から時計回り 123° であった。（図-5、参照）ここで、 u , v はそれぞれX軸、Y軸方向の流速成分である。

(3) 碎波帯付近の波高は、翼堤の影響を受けて、沿岸方向に変化する(表-2)。この波高分布から、調査対象海岸は、翼堤による回折波領域と直接入射波領域に分けられる(図-5)。

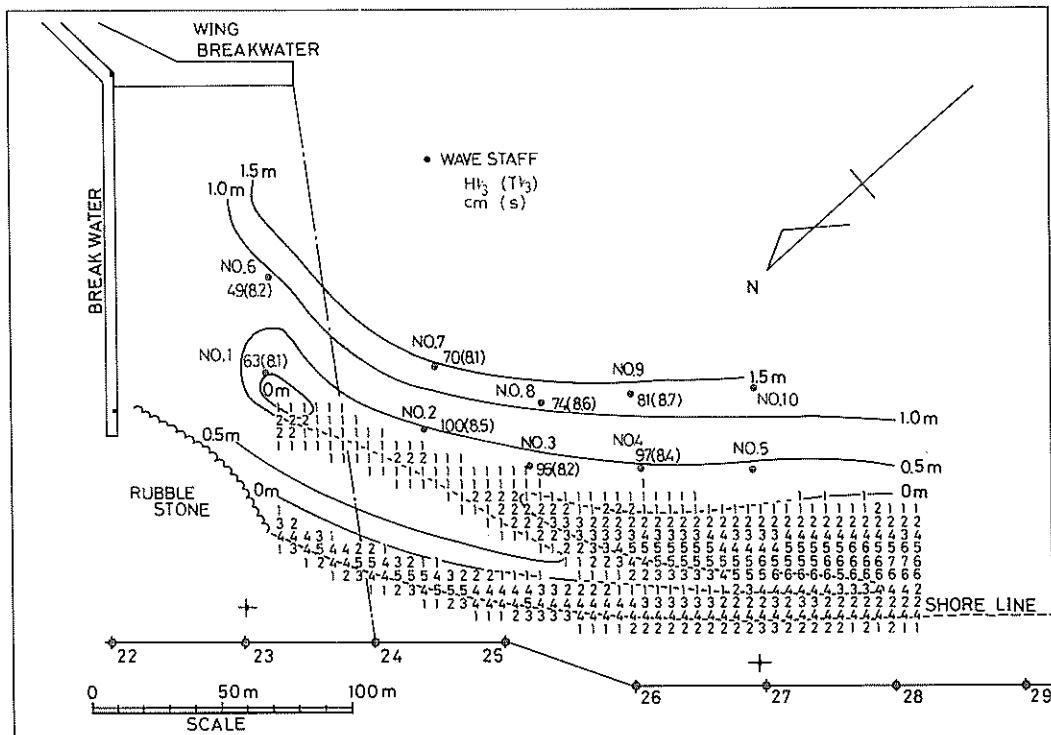
図-6 破波発生割合の平面分布図

図-6は、第1回空中写真に認められる海面の白い泡立ちの割合の平面的分布を示したものである。例えば図中4の数字は、全写真枚数（69枚）の4割について、海面が白く泡立っていることを示す。ただし、ここで示したのは、南防波堤基部の捨石部より南側の基準点No. 28までの範囲であり、それ以外の地域は示されていない。

海面の白い泡立ちは、碎波によるものであることを考えると、この図は碎波発生割合の平面分布と見なせる。図によると碎波は、まず沿岸方向に延びるバーのやや陸側で発生していることが認められる。そして、このときのサーフ・ゾーン幅は約45mである。バー上の碎波発生割合は、基準点No. 28前面から南防波堤に近づくにつれて徐々に小さくなり、捨石前面のバーでやや大きくなる。これはバー頂部の水深の変化と対応している。しかし、No. 2 波高測標の近くで一部、この傾向と異なり碎波発

生割合が2になっている。一方、トラフ位置では、碎波発生割合が小さく、特に基準点No. 25とNo. 26の中間地点から南防波堤寄りの地域では、海面の白い泡立ちはほとんど確認されていない。したがって、この地域では、水深が深いため、バー上で碎波した波が新に波を形成していると言える。汀線位置の白い泡立ちは波の最終碎波に対応したものであると見なせる。その発生割合は基準点 No. 25～No. 26 を付近を境にして南側でやや小さく、南防波堤寄りでやや大きい。これは前面のバー上の碎波発生割合の傾向と反対であり、したがって、バー上の碎波によるエネルギー消費の少ない南防波堤よりの汀線で割合が若干大きくなっているのであろう。

16mmメモーションカメラのフィルムから読み取られた18日14時16分31秒からの1秒間隔3600データを用いて、ゼロアップクロス法で求めたそれぞれの地点の有義波高($H_{1/3}$)、有義波周期($T_{1/3}$)が図-6に示されている。その他の代表波ならびに各地点の平均水深は、表-2に示されている。8地点の有義波周期は、ほぼ8.1～8.7sであり、このときの冲波有義波周期6.7sより長い。

領域にあることを示す。したがって、この地域の波高分布については、図-6に一点鎖線で示すように翼堤先端と基準点No.24を結ぶところをほぼ境界にして南防波堤寄りが回折波領域、南側が直接入射波領域と言える。なお、直接入射波領域には翼堤の沖側に位置する南防波堤からの反射波も入射してくるはずであるが、調査対象地域が狭いのでその領域区分はできない。

- (1) 観測時の沖波は、 $(H_{1/3})_0 = 0.7 \sim 0.8\text{m}$, $(T_{1/3})_0 = 7.0 \sim 8.0$ である(図-3)。
- (2) 海浜流を測定したとき(9月18日満潮時)の沖波は、 $(H_{1/3})_0 = 0.65\text{m}$, $(T_{1/3})_0 = 6.7\text{s}$ であり、波向はほぼ S E である。この波は、調査対象海岸に直角に入射し(図-5), バー上でplunging型の碎波をする。碎波後、新たに生じた波は、トラフを横切り汀線で最終碎波をする(図-6)。

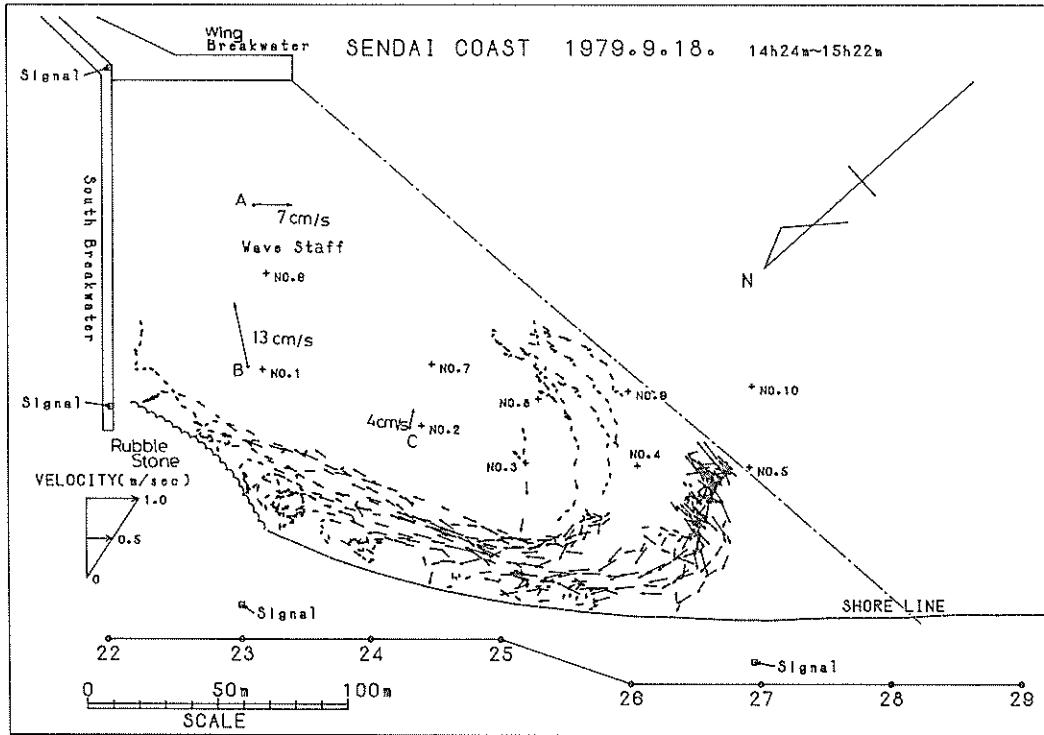
図-7 1979年9月18日(満潮時)の海浜流(空中写真によるフロート追跡)

図-7は、第1回目に撮影した69枚の空中写真から、フロートの位置を読み取り、連続する写真の同一フローの水平距離をそれらの撮影時間間隔で除して求めた表層流の平均速度ベクトルを示している。速度ベクトルの大きさは同図左下隅の凡例に示されている。空中写真的撮影時間間隔は、最初の連続した17枚がほぼ30秒間隔であり、その後はほぼ60秒間隔である。使用したフロートは、前回の観測時に波乗りをして流速を十分測定できなかつたことを検討し、その後改良した新しい型のもので、ほとんど波乗りをしない。

まず最初に、フロートはNo.4とNo.5地点のほぼ中間地点に投入された。フロートが投入地点付近にあるときの空中写真撮影間隔は約30秒である。したがって、投入地点付近の速度ベクトルの向きがさまざまであるのは、撮影間隔が短く、波の軌道流速の影響が平均流速に大きく現われているためと考えられる。一方、No.8地点の沖側へのフロート投入は、空中写真撮影の後半に行われたものであるため、撮影間隔が約60秒であり、波の軌道流速

この2地点に投入されたフロートは、ともに徐々に時計回りの方向に向きを変化させながら、汀線近くまで移動した後、沿岸方向南防波堤にその進行方向を向いた。その後は、汀線から沖に30m以内の海域を汀線にほぼ平行に移動した。流速は、最大50cm/sにも達し、平均的にみても約30cm/sという速い流れである。観測期間中、常にこの速い流れは存在し、陸上からこの流れを観察した状況は、目前に川があるようであり、流れを横切っての波高測標・電磁流速計の運搬および海底地形測量は困難をきわめた。この沿岸流の汀線近くには、基準点No.24前面、および捨石と砂浜の接点位置において反時計回りの渦があり、特に後者はフロートによる流速ベクトルが明瞭にそれを示し直 径が約20m程度である。

捨石前面まで到達したフロートのすべては、捨石部あるいは南防波堤基部にからまり止まった。これは、フロートが表面流速を測定しているため、流れが急激に方向を変化するとき生ずる2次流(表層では外側へ、底層では内側へ流れる)の影響を受けたものと考えられる。この様な状況では、底面付近で強い沖向きの流れが生じているのだが、捨石はそれに伴う侵食を防止していると言えよう。

図-7には、A、B、Cの地点で電磁流速計で測定した同じ時間帯の底層流れも示されている。この場合の流速ベクトルの大きさは、凡例に従っておらず、矢印の横に数値で示されている。A地点の流れは、底面から20cmの高さのものであり、平均流速は6~8cm/s、流向は翼堤とほぼ平行である。B地点の流れは、底面から25cmの高さのものであり、平均流速は13cm/s程度、流向は翼堤に向っている。C地点の流れは、底面から23cmの高さのものであり、平均流速はもっとも小さくわずか4cm/s程度で流向はほぼ沖向きである。これらの電磁流速計による流れの測定地点は、すべてフロートによる流況の測定ができなかったところであるので、翼堤背後の全体的な流況パターンを把握するのに役立つ。

フロートは表面流れを、電磁流速計は底層の流れを測定しているので、鉛直方向に異なる位置の測定結果である。そして、流れの方向が急激に変化するB地点およびA地点では、2次流が発生し、表層と底層の流向が異なると考えられるけれども、これらの測定結果は、翼堤背後に大きな時計回りの循環流が存在することを示している。図-7の流況からは、基準点No.27より南側(右側)の流況が不明であるが、9月19日の午前の干満時に再度

フの最深部を沿岸方向に連ねた線を境界にしてその汀線寄りの海域に限られている。これは、フロートが表面の流れに追随しているのと、バー上の波による岸向きの質量輸送が表面に近いほど大きいために、トラフ内でフロートが岸寄りに押されるためと考えられる。このような、バー上の波による岸向きの質量輸送によって、トラフ内の流れは、沖から海水を補給（横流入）されながら、南防波堤方向に流れている。すなわち、このトラフ内の流れは、流下方向に徐々に流量が増加している。このため、トラフ地形が流下方向（南防波堤に向う方向）に水深が深くなり、トラフ幅も拡大して断面積が増大するにもかかわらず、ほぼ流速（図-7、流速ベクトルの長さ）が一定になっている。

B2地点の満潮時の水深を2.2mとし、平均粒径0.4mmとしたとき、シールズの曲線から計算される一様流れのもとでの移動限界速度は¹⁰⁾23cm/sである。この地点の沿岸流速は、図-7より30~50cm/sであるので、底質は十分移動する。しかも、ここでは流れだけでなく波も作用していることを考慮すると、底質はさらに移動しやすい。

(5) 満潮時の沿岸流は、トラフ地形に沿って、汀線から30m以内の海域を、南防波堤方向に30~50cm/sの速い流速で流れている。この速い流速は、底質(砂, $d_{50} = 0.4\text{mm}$)を運搬する能力を十分に有している。また流量は、沖から横流入を伴うため、流下方向に増加する(図-7)。

(6) 南防波堤まで到した流れは、2次流を形成しつつその方向を変え、今度は南防波堤に沿って沖に流れ、翼堤付近に到達する(図-7)。

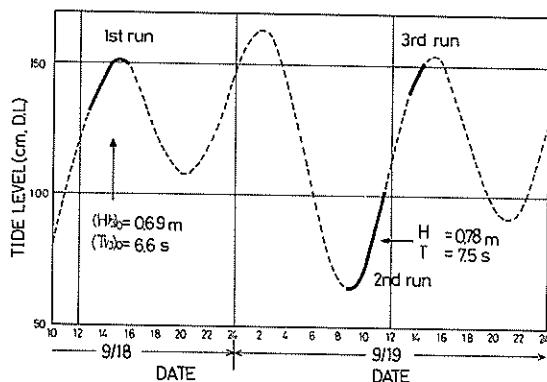
図一 8 電磁流速計による測定時刻と潮位の関係

9月18日、19日の2日間、3回にわたりて延7時間の流速測定を、図一7のA、B、C3地点で電磁流速計により行った。図一8は、2日間の潮位変動を示しており、そのうち実線で示した時刻に流速測定を実施した。すなわち、第1回目は18日12時53分～15時53分、第2回目は19日8時32分～11時32分、第3回目は19日13時25分～14時25分である。ここでは、潮位について代表的な第1回目および第2回目の結果について述べる。第1回目測定時の沖波(18日14時)は $(H_{1/3})_0 = 1.69 \text{ m}$, $(T_{1/3})_0 = 6.6 \text{ s}$ 、第2回目の沖波(19日10時)は $(H_{1/3})_0 = 0.78 \text{ m}$, $(T_{1/3})_0 = 7.5 \text{ s}$ であり、第2回目の沖波が波高について9cm高く、周期について0.9s長いものの、ほぼ同じ程度の波が来襲していたものとみなせる。

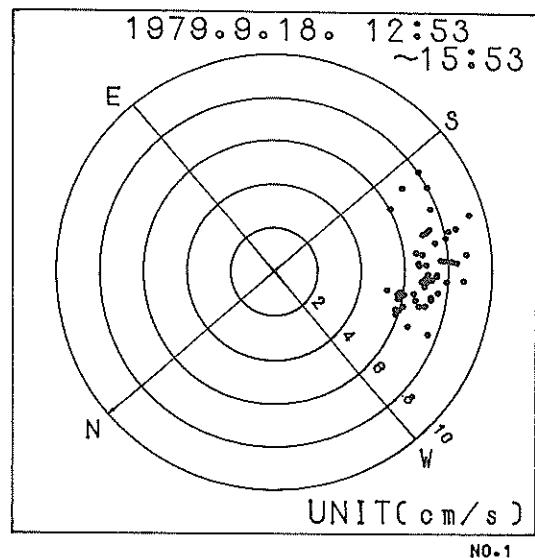
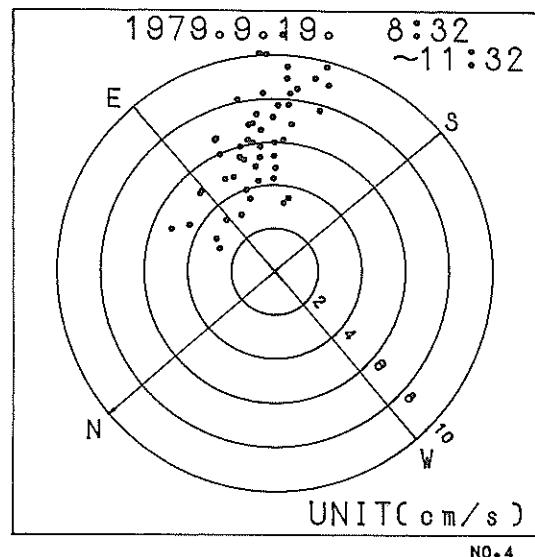
図一9(a), (b)は、A地点(図一7)の底面から20cmの高さの流向・流速を示したものであり、図一(a)が第1回目、図一(b)が第2回目に対応する。また、方位は、これまでに示した各図と同様にしてあるので、流向と周囲の地形・構造物の配置との関係はこのまま他の図面と重

ね合せればよい。図中にプロットした点は、サンプリング間隔0.1秒のデータ2048個を用いて計算した流速・流向の204.8秒の平均値である。これら2つの図の比較から、第1回目と第2回目の冲波がほぼ同じであるのにかかわらず、それらの流速・流向は非常に異なる。すなわち、流向については、第1回目が翼堤に平行にSW方向に流れているのに対し、第2回目は翼堤にほぼ直角にSE方向に流れしており、両者の流向の差はおおむね90°で

ある。しかも、第1回目の流向のバラツキは、第2回目の流向のバラツキより少ない。一方、流速は、第1回目が6~9 cm/sであるのに対し、第2回目は3~10 cm/sとその変動性が大きい。

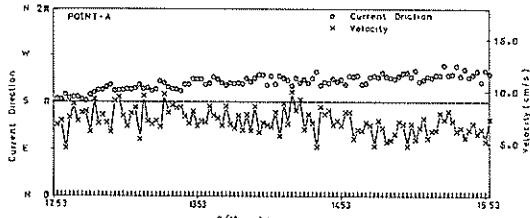
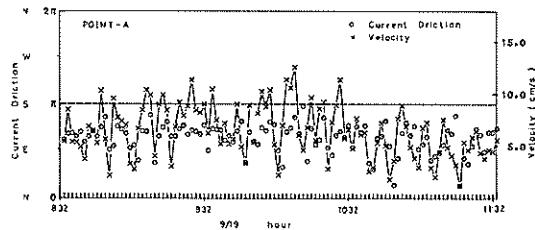
化する。翼堤上を波が越波しない低潮位時は、南防波堤に沿って翼堤に向う流れは、第2回目（図-10(b)）に見られるように、A地点においてその流向を保っている。

第2回目（図-10(b)）の流速・流向の変動性は、時間的な傾向が認められず、ランダムである。これは、100秒前後の周期の変動が現象に含まれるためと考えられる。

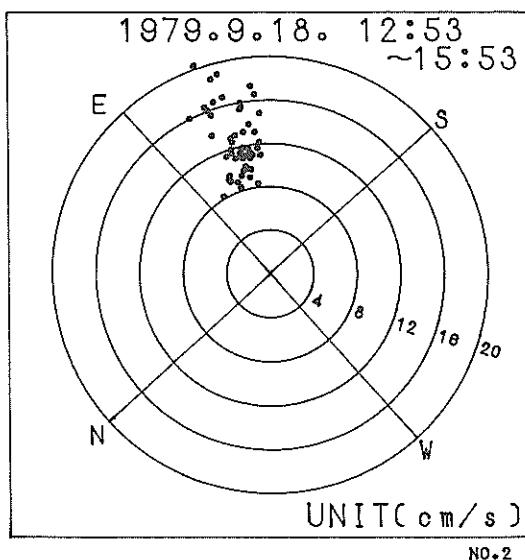
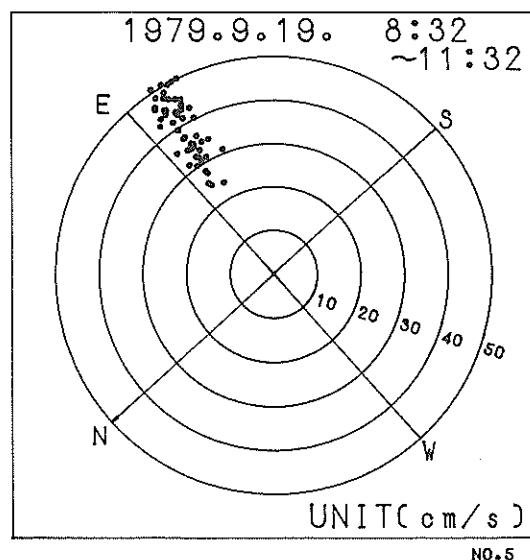
図-11は、図-9と同様にして、B地点（図-7）の底面から25cmの高さの流速・流向を示したものである。第2回目の流向は、第1回目のそれと比較してやや東寄りであるが、ほぼ同じである。また、それぞれの流向の変化はあまりなく、特に第2回目の流向はほとんど一定であると言つてよい。しかし、流速は第2回目が非常に

大きく（注、図中の流速のスケールが異なる）25～50cm/sとなっている。この底層の速い流れは、たとえ波による底質のじょう乱がなくても、この流れだけで砂を移動させる能力を十分持つほどのものである。

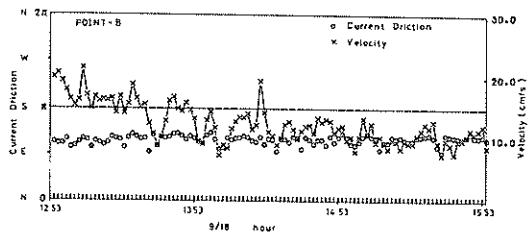
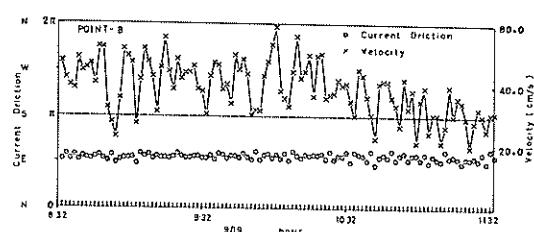
図-12(a), (b)は、B 地点の流速、流向の時系列変化を図-10と同様に示したものである。ただし、図-1(a)と(b)で流速のスケールは異なる。流速の大きさに注目すると、低潮時（図-1(b)）に40～50cm/s程度の流速は潮位の上昇とともに10時30分頃から減少し11時30分頃には30cm/s程度になる。さらに潮位が上昇して高潮位になると（図-1(a)）、流速が潮位の上昇とともに減少する傾向は続き満潮時（18日15時頃）には最小流速10cm/s程度になる。この傾向は潮位の上昇に伴う流積の増大である程度説明されようが、測定点水深が0.8mから1.7m程度の変化があるのでこの大きな変化までは説明されない。なお、B

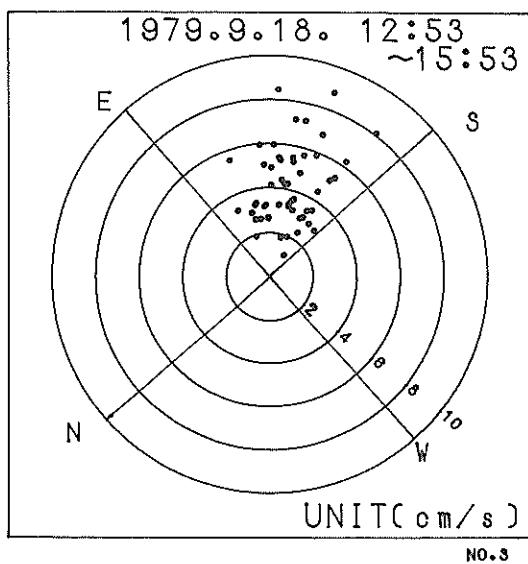
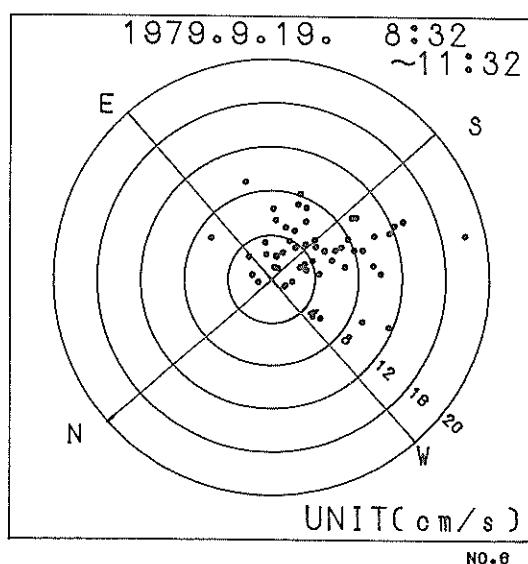
図-13(a)(b)は、図-9と同様にして、C 地点の底面から23cmの高さの流速・流向を示したものである。第1回目（図-1(a)）は、ほぼ冲向き（E～Sの間）に流れているのに対し、第2回目（図-1(b)）の流向の変化は広範囲に及び、EからWの約180°の間で変化する。第2回目はS～Wの方向に流れるときに流速が大きい。一般に、流速は小さいが、第2回目に18cm/sに達することがある。

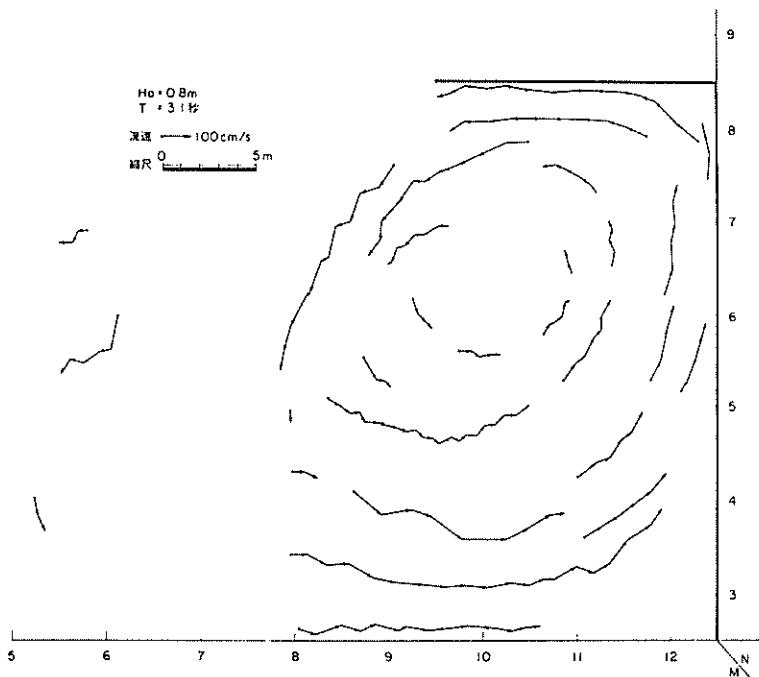
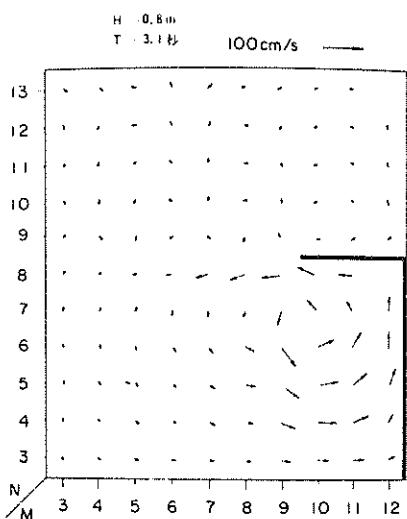
佐藤らは、同様な構造物周辺の流れを実験と数値計算で再現した。図-14, 15は、その結果であり、それぞれ模型実験、数値計算で得られた海浜流のパターンを示す。これらはともに海底勾配が一様で、波は汀線に対して直角に入射しているときのものである。ここに示した例は、本調査対象海岸の構造物の配置と類似したものであり、左右反対になっていることを考慮すると、得られた循環流の流れの方向も今回の実測値と同じである。しかし、その循環流の形状が明らかに、今回の観測結果と異なる。

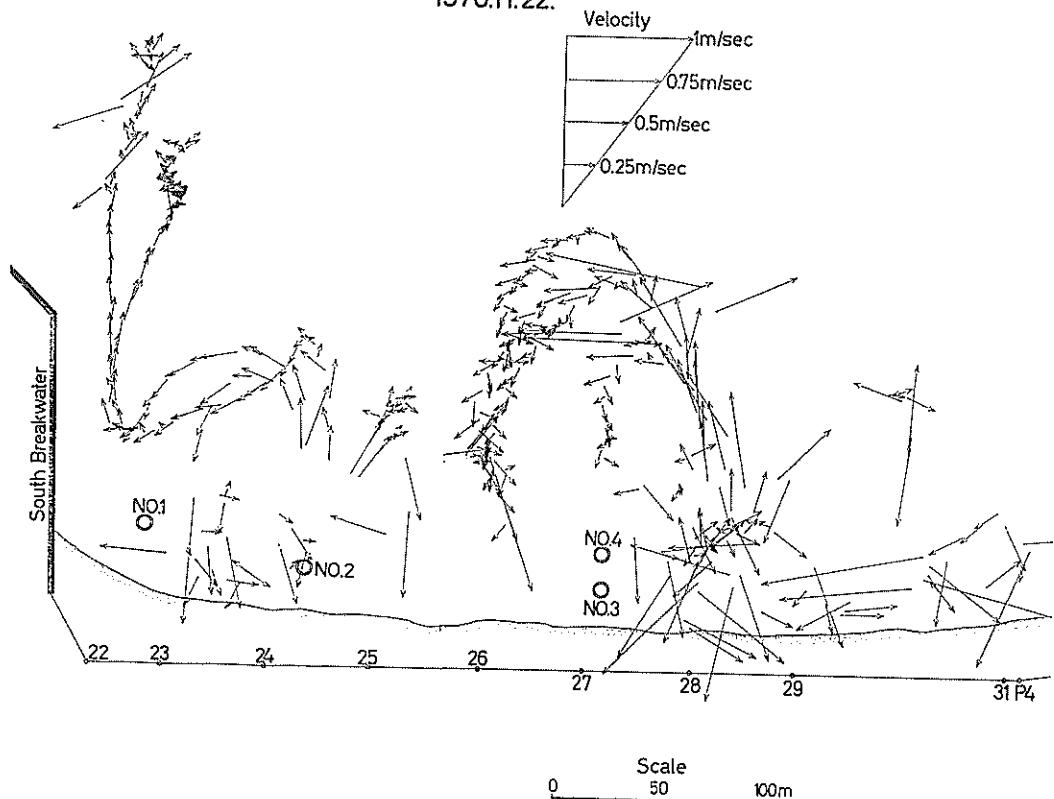
図-16 1976年11月22日の海浜流（護堤設置以前）

図-16は、フロート追跡で得られた翼堤設置以前の流況パターンである。図中、陸上に示した基準点番号の沿岸方向位置は、No.22を除いて今回の基準点番号の位置と同じにしてある。図示された流況のうち、汀線近くにおいて岸向きの速い流れが存在しているかのようになっているのは、フロートが波乗りした結果である。また、碎波帯（汀線から70~80mの位置）の沖側で、ところどころ矢印が長くかつその方向も妥当でない速度ベクトルが存在するが、これは航空写真撮影間隔が5秒~60秒で等間隔でなく、短い時間間隔の流速に波の軌道流速の影響が大きく現れているためと考えられる。

前回の海浜流の特徴は、周期5~10分間隔で間欠的に発生する非定常な離岸流の存在である。これらの離岸流は、65分間の航空写真撮影でとらえられた。図-16において、離岸流は、防波堤に沿う流れと、基準点No.24および25の間すなわちNo.2地点前面および、基準点No.28および29の間の前面で認められ、それぞれの発生間隔は約140mと約180mである。このうち、防波堤に沿う沖向きの流れはNo.2地点前面の離岸流によって沖に流れ、その後防波堤に向って流れつつ岸に近づいたフロートが、再び沖へ流れることによってとらえられたものである。No.1地点と防波堤基部の間には、フロートが投入されていないため空白になっているが、ここにも沖向きの流れが生じているものと考えられる。No.2地点前面の離岸流は、碎波帶の外へ流出した後左右に流れが分岐する。この位置の離岸流は今回の観測で消滅していたものである。基準点No.28および29間前面の離岸流は、徐々に左に進路を変えながら汀線より最大約180m離れた後、今度は陸に向って流れ、基準点No.26前面の海域に帰ってくる様子がわかる。この離岸流は、時間とともに、発生位置が基準点No.29~No.30の間で変動していた。今回の観測でも、ほぼ同じ位置に離岸流が観測され

このように前回においては、離岸流によって碎波帶外へ流出した海水が反時計回りの循環をしながら南防波堤に向って徐々に移動した。南防波堤まで到達した海水は沖に流出してしまう。しかしながら、今回のような、汀線近くで、No.3地点からNo.2、No.1地点に向う強い沿岸流は存在していなかった。また翼堤の設置が離岸流に及ぼす影響は、No.2地点の離岸流を消滅させるものであるが、基準点No.29前面のそれには無関係である。

(9) 翼堤設置以前に存在した、非定常な離岸流のうち、この循環流の海域内に位置したものは、消滅している(図-7, 16)。

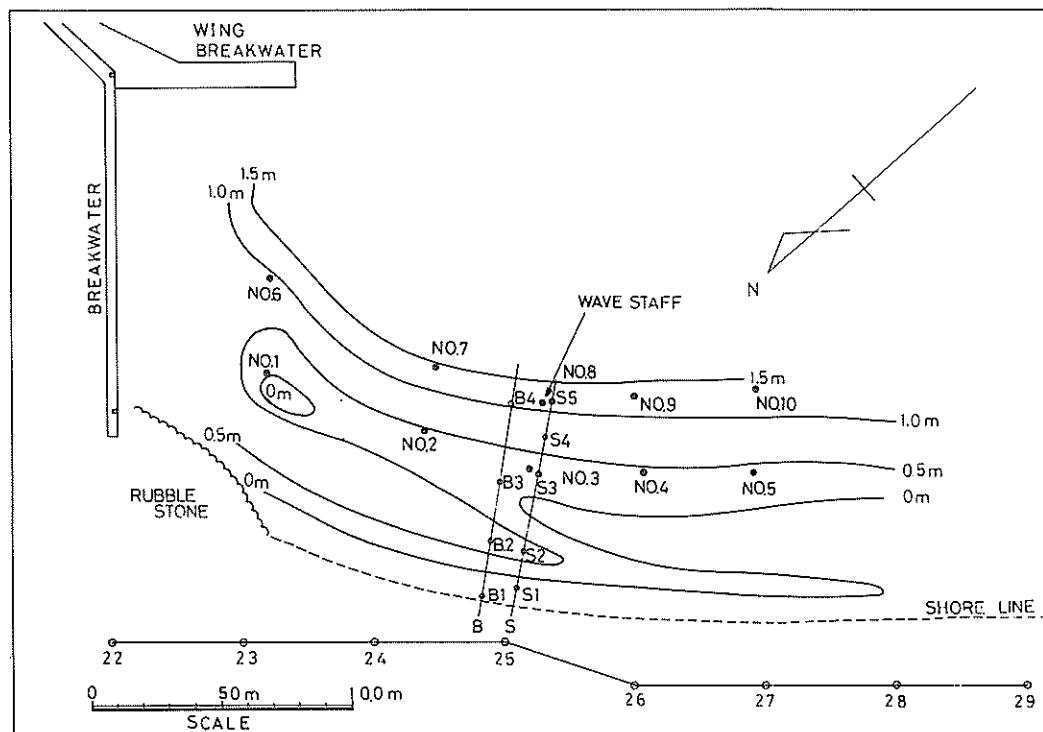
図-17 底質採取測線B、浮遊砂濃度測定測線S

底質の採取は、ダイバーによって図-17に示す測線B上の4点で9月20日9時ごろ実施した。採取点はそれぞれB1前浜部、B2トラフ底、B3バー上、B4バーの沖であり、海底の表面から約500gずつ取られた底質資料の一部を用いて粒度分析を実施した。図-18(a), (b), (c), (d)は、各地点の粒度加積曲線である。これらの曲線から読み取られた各地点の d_{50} , d_{15} , d_{25} およびそれらを用いて計算したふるい分け係数、偏わい度が表-4に示されている。

浮遊砂の測定は、9月20日の満潮時($(H_{1/3})_0=0.74\text{ m}$, $(T_{1/3})_0=7.7\text{ s}$)に、図-16の測線S上の5地点(S1~S5)で、2.1で述べた方法により行った。各地点では、底面から20cm(底層), 中間層, 表面から20cm(表層)という大まかな目安のもとで採水した。その位置は、図-19に海底断面とともに示されている。表層と中間層では、それぞれの地点で5回の採水を実施し、採水時の波の位相も記録されている。一方、底層では、各点3回ずつ繰り返し採水したけれども、ダイバーが潜水するのに時間を要するので、波の位相は考慮されていない。なお、採水はすべて異なる時刻に実施したものである。

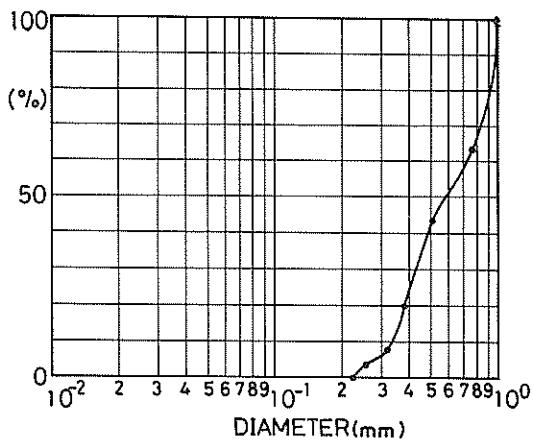
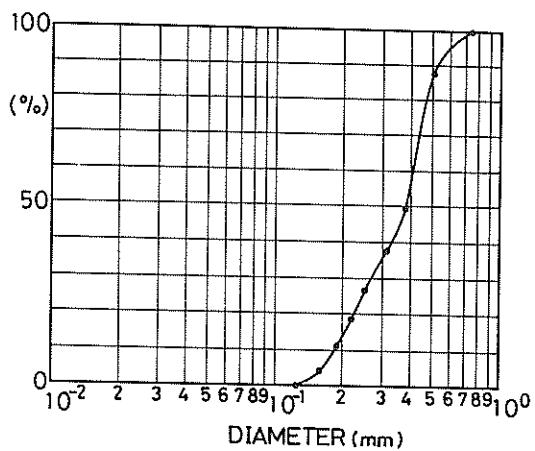
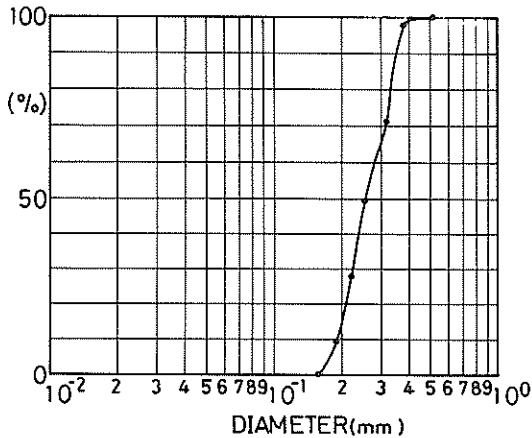
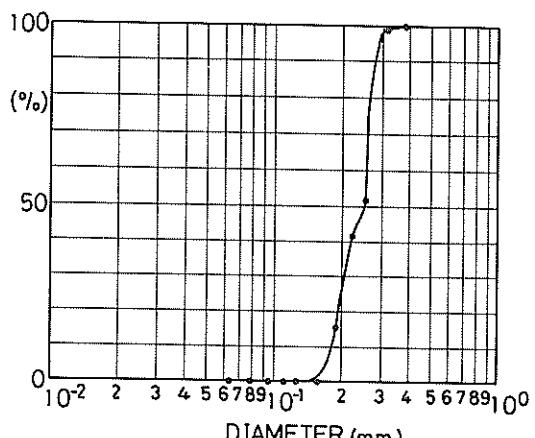
中央粒径 (d_{50}) は、前浜部で大きく 0.58 mm, トラフ

底では0.39mm、バーおよびバーの沖では0.25mmとなっており、沖に向うにつれて減少する。ふるい分け係数も同様に、沖に向うにつれて減少する。B3、B4地点のふるい分け度は、よいようである。

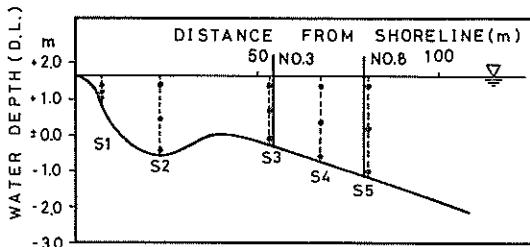
図-19 浮遊砂濃度測定測線の海底断面図、浮遊砂濃度測定点

ハンドレベルで測定した前浜の勾配は $1/6 \sim 1/7$ 程度であり、図中shore lineで示した位置のわずか沖側で急激に深くなる(図-19参照)。

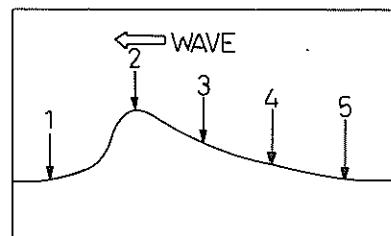
図-20 浮遊砂濃度測定時の波の位相

図-20は、表層・中間層における採水時と波の位相の

関係を示したものであり、図-21(a), (b), (c), (d), (e)はそれぞれ、S1, S2, S3, S4, S5地点の測定結果をまとめてppmで示した浮遊砂濃度分布である。図-21の各図の表層・中層に示した番号は、図-20中の番号と対応している。

表層と中間層の濃度と波の位相との関係については、S1の中間層、S3の中間層（すべての位相について測定されていない）を除いて、浮遊砂濃度が波の位相1または5のときもっとも高濃動である。波の位相の測定を、陸上から目視で行ったことを考えると、1および5の明確な区分は困難であり、したがって、波の谷付近が通過するときに表層・中間層で浮遊砂濃度が高くなる。ところが、S1の表層・中間層、S2の表層、S3の表層では、波の位相について同じ1または5のときに浮遊砂濃度が最小になっている。このことは、波の谷付近が通過するときに、表層・中間層の浮遊砂濃度が低くなることを意味し、先の結論と矛盾する。一言で、波の谷付近といってもさまざまであり、その通過に伴って、浮遊砂濃度が急激に変化する位相が存在すると考えたほうがよさそうである。波の谷付近の通過に伴う浮遊砂濃度の変化は、高濃度から低濃度に変化する場合とその反対の場合があることをデータは示している。すなわち、波の位相と採水時の関係が比較的精度よく測定されていると考えられる測定点が陸に近い表層の濃度を調べてみると、S1とS3では波の位相1～5に対して順番に濃度が増加するので、急激な変化は高濃度から低濃度へ生じる。S2では1～5の順番に濃度が低下するので、低濃度から高濃度に変化する。このような違いのあることは、S1、S3がとともにそれぞれ最終碎波点付近、第1碎波帯付近に位置すること、S2が波の再生領域にあること等から、波の状態と何らかの関係があるものと考えられる。いずれにしても、波の峰で

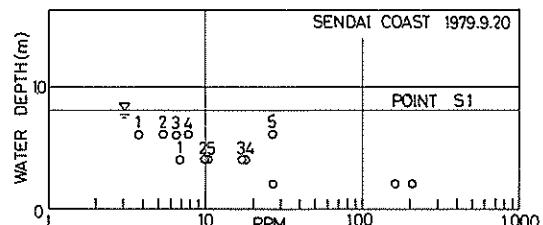
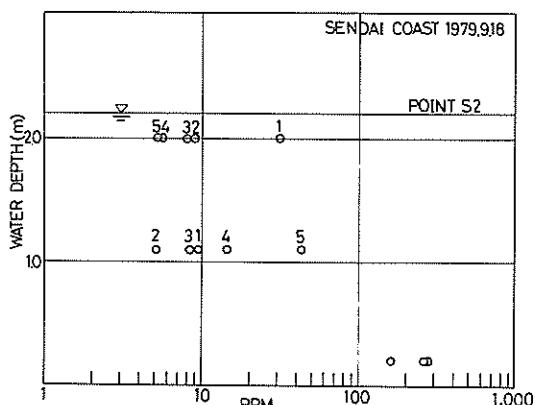
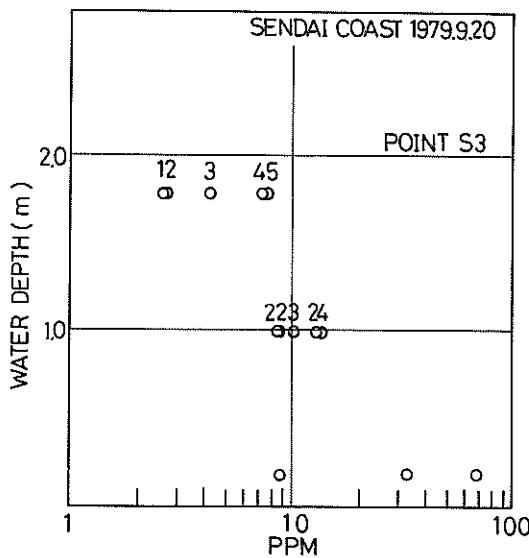
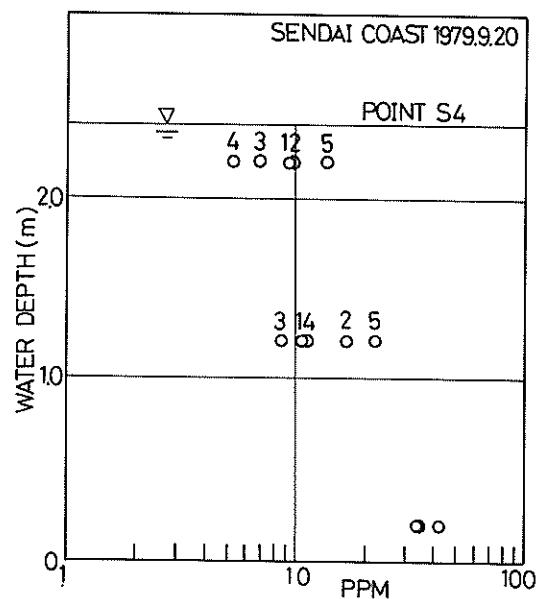
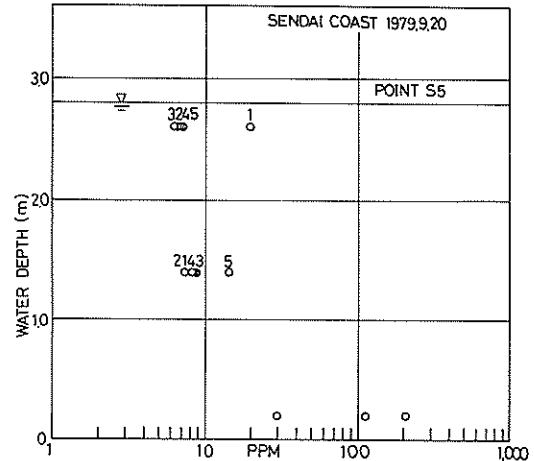
図より各地点の浮遊砂濃度の鉛直分布は、平均的にみて、上層ほど濃度が低くなる一般的な分布をしていると言える。各地点の底層の濃度を比較すると、速い沿岸流の存在するトラフ中央のS2地点でもっとも高濃度になっている。しかもデータのバラツキが少ない。

波の峰では、表層濃度が中程度になっているという結果は、著者らが大洗海岸で浮遊砂採水装置を用いて測定した表面近くの浮遊砂濃度と波の位相の関係と異なる。³⁾今回の表層の浮遊砂濃度測定が、表面から20cmというとり決めて実施されているため、測定位置が上下に変動し、したがって底面からの高さが変化するのに対し、浮遊砂

今回の測定された浮遊砂濃度が著者らが実施した従来のそれと異なる点がもう一つある。それは、今回の浮遊砂濃度が全体に低いことである。本海岸における前回の調査と比較しても、今回の浮遊砂濃度が低い。従来の浮遊砂濃度測定は、すべて浮遊砂採水装置を用いて実施したものである。この装置は、底面幅3m、長さ3.5mのソリに搭載されておりソリを含めた総重量は約800kgになる。このように大きな装置を碎波帯内に入れると、装置を入れたことによる新たな乱れが生じ、より多くの底質が浮遊する懸念を著者らは持っていたし、またそうした指摘も受けている。実際に、航空写真に撮られた海面の濁りを調べると、本装置の周囲がいくぶん浮遊砂濃度が高いようである。このようなことから従来の浮遊砂濃度には、本装置によって生じる乱れの影響が含まれている可能性が大きい。しかしながら、今回の測定方法は相当荒っぽく、データ数も少ないので、このデータを用いて浮遊砂採水装置の測定精度を検討することはできない。この点についても、さらに詳しく実測しなければならない。
