港湾技研資料

No. 402 Dec. 1981

RC構造物の動的非線型解析法の事例研究

Nonlinear Analysis of the Damaged RC Structure during an Earthquake

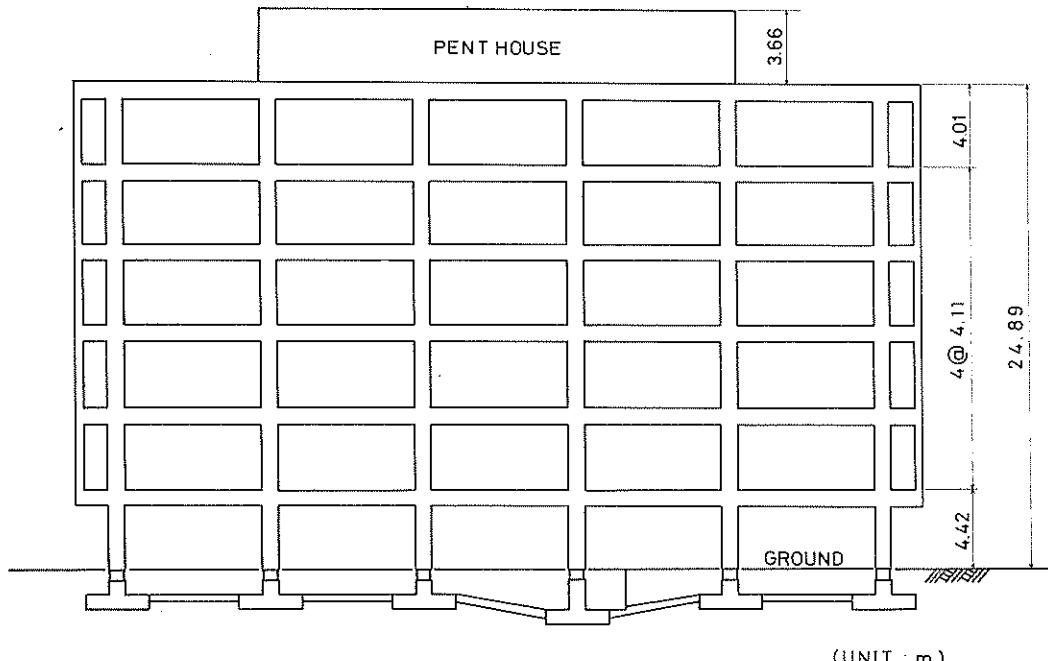
図-1.2 建物の構造(正面図)

N-S方向の長さは、26.3 mである。この建物の構造的な特徴は、図-1.2及び図-1.3に示す通り、建物のE-W方向がフレーム構造、N-S方向がフレーム構造とせん断壁構造とで構成されている。すなわち各方向で異った構造形式でもって各々地震力などの外力に抵抗するよう設計がなされている。

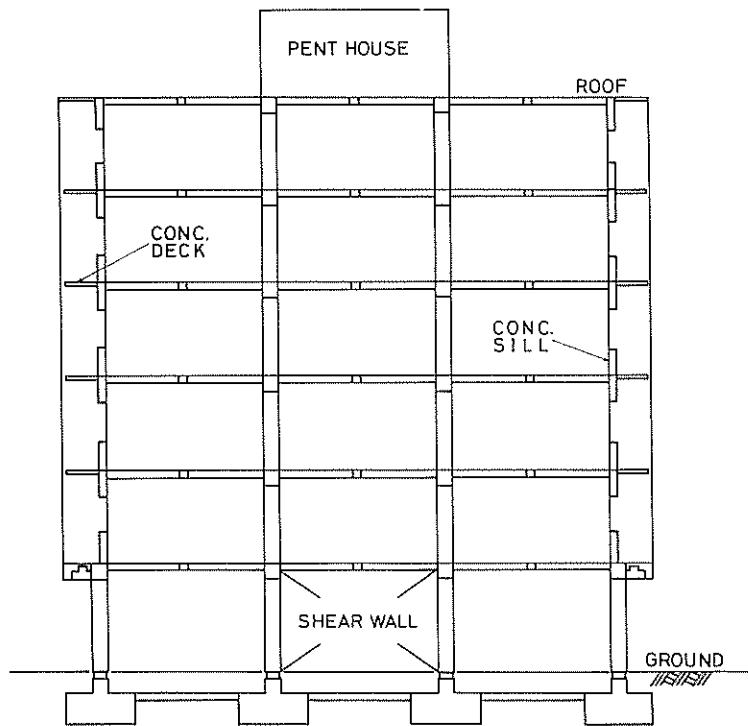
図-1.3 建物の構造(側面図)

N-S方向に関して、建物の2階から6階までは、厚さが約18 cmのせん断壁が建物の西側と東側の両側に設置されている。1階は、厚さ約30 cmの4枚のせん断壁が、建物内に設けられている。2階の床スラブが、2階以上に設けられているせん断壁と、1階のせん断壁との間の力の伝達の役割を果している。建物の1階から屋上までの全重量は、約6072 tで、1階では24本の柱でこの重量が支持されている。図-1.4に示すとおり、1階の柱と2階以上の建物内の柱は、一辺の長さが61 cmの正方形の断面をしている。これらの柱は、場所ごとに配筋、柱の全長などが多少異っている。代表的には直径35.8 mmの鉄筋8本が上下方向に配筋されている。またパイルキャップから上約66 cmの間では、5~8 cm

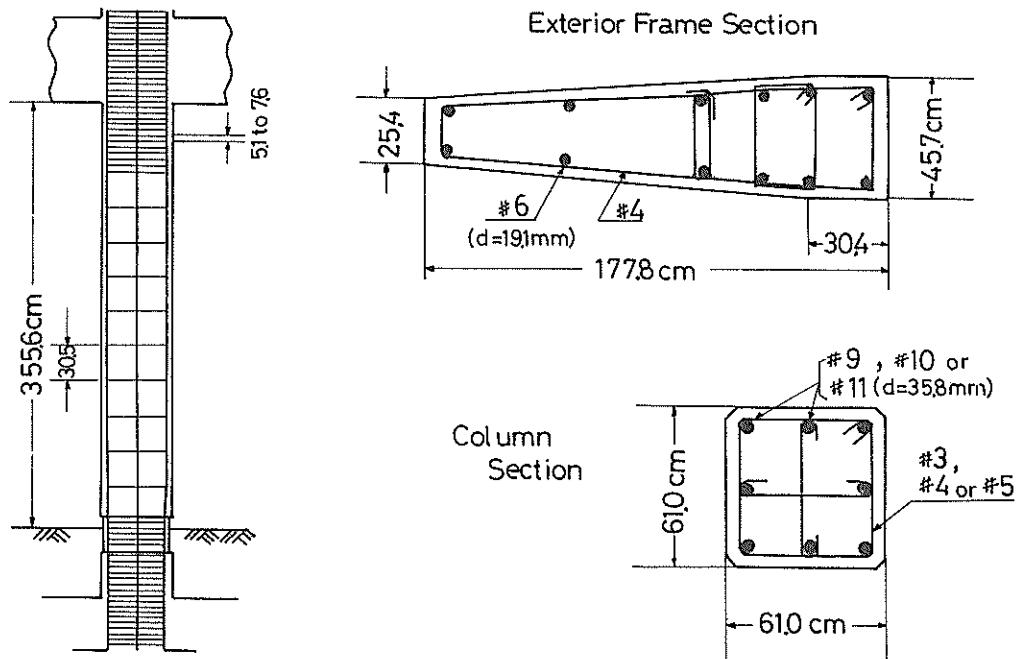
図-1.5 柱の配筋

の間隔で帯鉄筋が設けられているが、それ以上、スラブの下33 cmまでの箇所は、約30 cmの間隔で帯鉄筋が設けられている。また主鉄筋は、柱の大半中央部付近で重ね繋がれている。地表面付近で、柱に2 cmほどの切込みが入っており、これにより主鉄筋がこの箇所で少し内側に曲げられている。

2階から6階までの柱は、内部の12本と外部の12本とで形状が異っている。内部の柱は、1階の柱と各諸元がほぼ同じである。外部の柱は、図-1.5に示すとおりフィン(ひれ)が付いている形状をしている。これは、建物内の室の採光を考慮して考案されたものである。

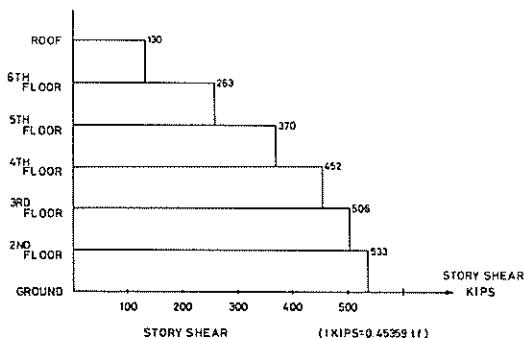
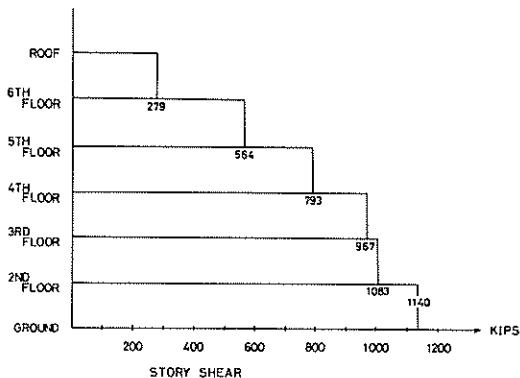
は、E-W方向で 241.8 tf, S-N方向で 517.1 tf となっている。

図-1.6 及び図-1.7 に各階の水平方向のせん断力の分布を示す。

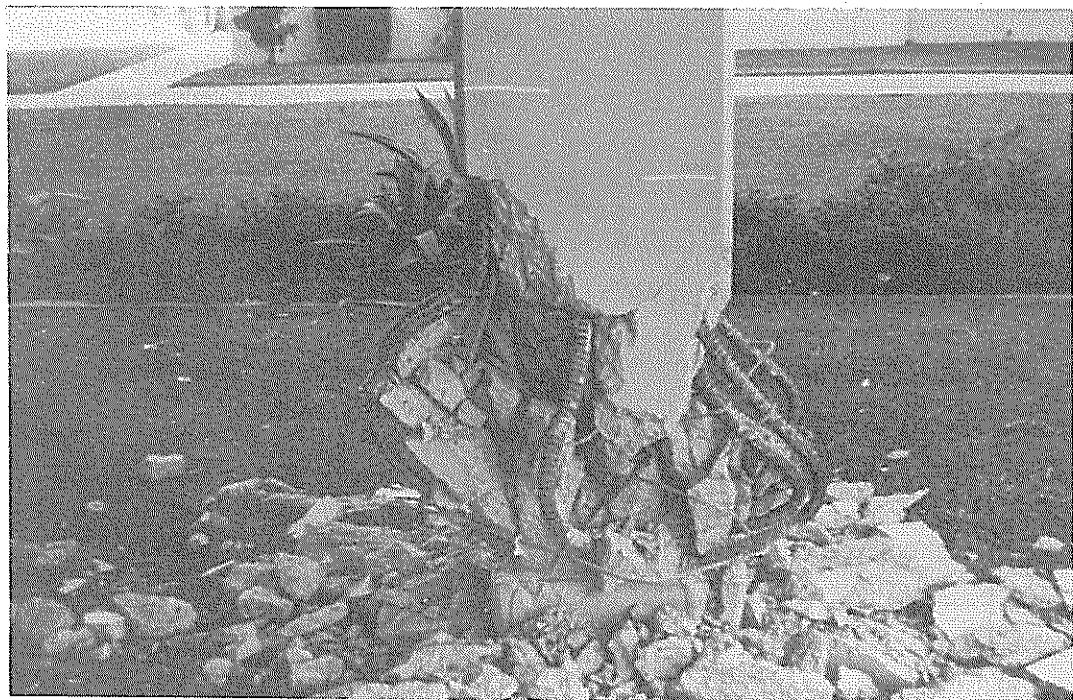
写真-1 柱下部の被害状況

1979年10月15日にマグニチュード6.6の地震が、米国とメキシコ国境付近で発生した。この地震により、ダム、パイプライン、住宅などの施設にかなりの被害を与えた。またImperial断層は、45~50cmほど、Brawley断層は10cmほど移動したことが報告されている。「The Imperial County Services Building」も、この地震によりかなりの被害を受けた。大きな被害を受けたのは、建物の1階の東側の4本の柱である。この被害の様子を写真-1に示す。柱の下部の鉄筋が座屈、ふくれ出ている。鉄筋は主に建物のE-

W方向に、ふくれ出でおり、N-S方向はさほどふくれ出でていない。主鉄筋内のコンクリートもこの部分で砕けその破片は、柱周辺に飛び散っている。この破壊性状はこれらの柱がE-W方向に働いた大きな値のせん断力と、建物の自重と地震時に生じた転倒モーメントの増加による軸力とによって破壊したことを示唆している。1階の他の柱は、東側の4本の柱ほどには被害を受けていない。

床版に関しては、東側の4本の柱のあるすぐ上の2階の床版にかなりのひびわれが発生している。このひびわれは、1階の柱が座屈し、その寸法が短くなっていることにより生じている。この箇所以外の床版にも写真-3に示すように所々ひびわれが発生しているが、ひびわれ幅は小さい。

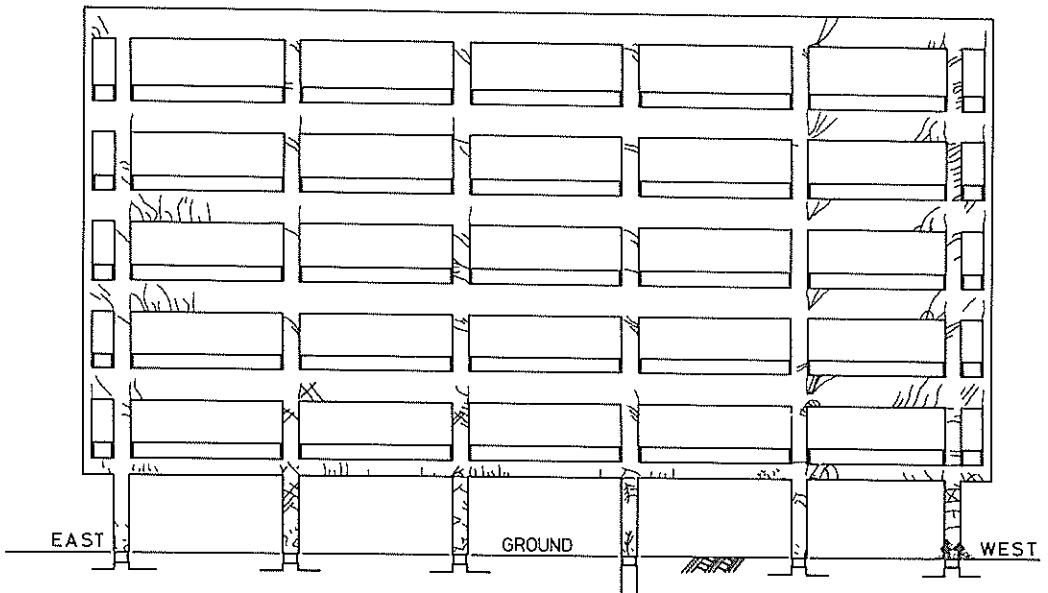
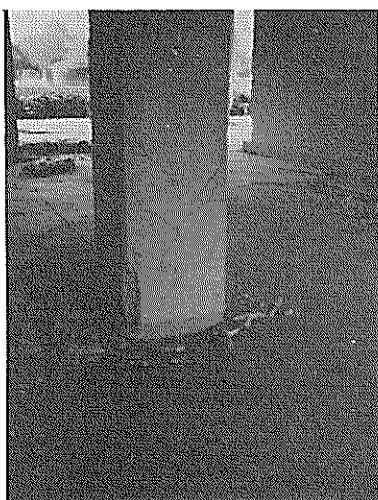
図-2.1 建物に生じたひび割れ（正面図）

図-2.1 及び写真-2 に示すとおり柱の上部や下部にX状のクラックが所々に発生している。また一部では、かぶり部分のコンクリートがはく離している所もある。2階以上の柱についても、各階とも柱の上部と下部とにX状あるいは水平にクラックが発生している。しかしひびわれ幅は小さい。

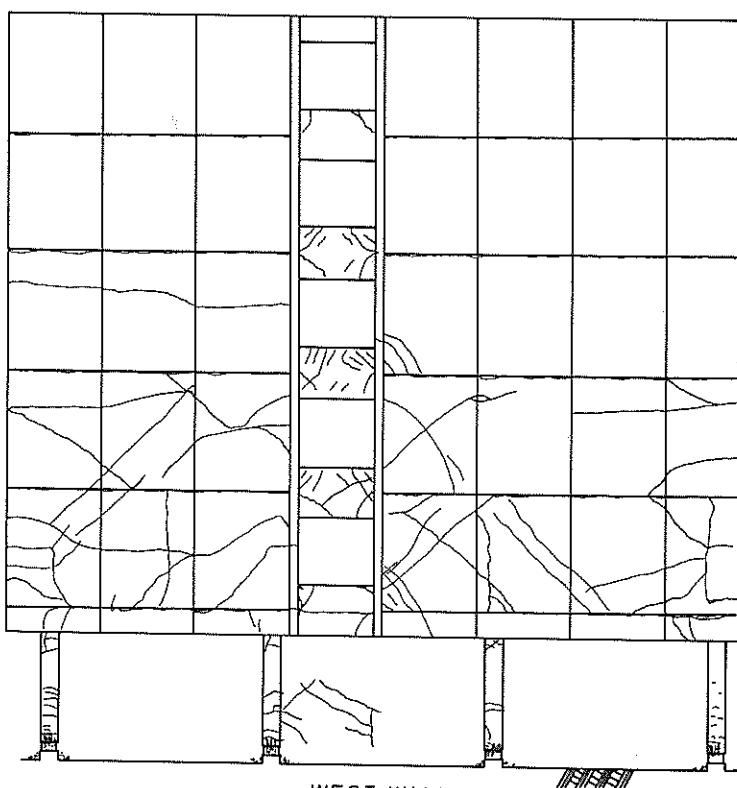
図-2.2 建物に生じたひび割れ(側面図)

建物の東側及び西側にあるせん断壁は、図-2.2に示すとおり、2階及び3階付近にひびわれが発生している。しかしひびわれ幅は小さく、これらせん断壁は大きな被害を受けていない。

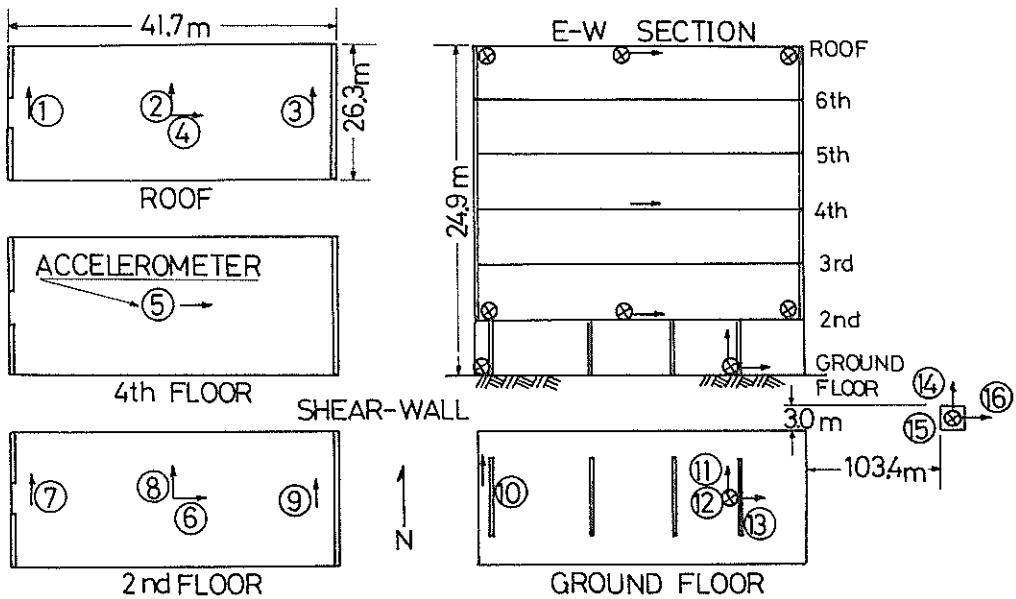
図-3.1 加速度計の配置状況

東に離れた地点に3チャンネルの加速度計を追加し、システムの改善がなされた。⁴⁾ この改善に際しては、SMA型とFBA型の加速度計が用いられた。最終的には、図-3.1に示す総数16チャンネルの地震応答観測システムが完成した。建物内では、E-W方向に、1階、2階4階及び屋上に、N-S方向には、1階、2階及び屋上に加速度計が設置されている。とくに2階及び4階では建物の中央、西側及び東側の3箇所のN-S方向に加速度計が設置されている。

SMA型の加速度計の固有振動数は、25Hz、FBA型の加速度計の固有振動数は、50Hzである。この地震応答観測システムは、地表あるいは最上階で、0.01gの加速度が入力した場合動作することになっており、最大1Gまでの加速度の値を記録できる。

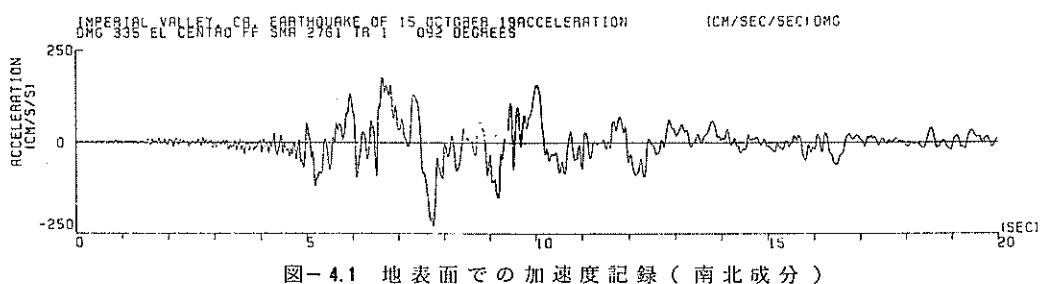
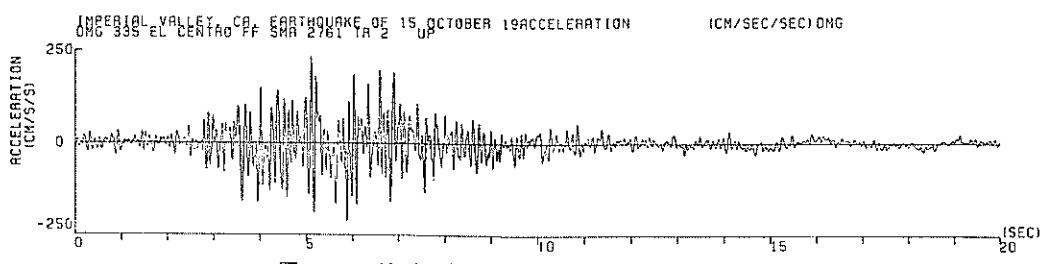
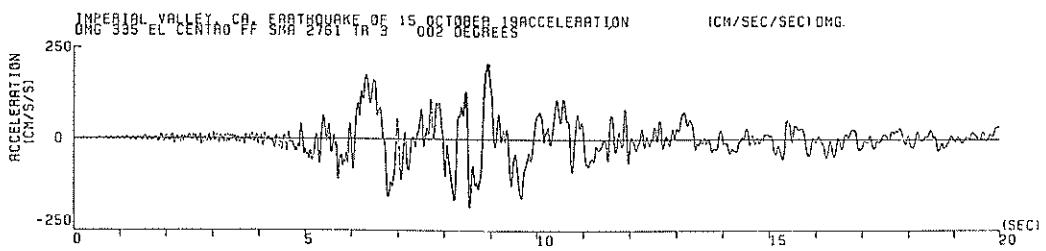
取得された加速度記録の最大値などを表-2に示す。建物から東に103m離れた地表面で取得された加速度記録を図-4.1に示す。加速度の最大値は、E-W成分が 209.0 cm/s^2 、U-D成分が 230.9 cm/s^2 、N-S成分が 231.4 cm/s^2 であった。図-4.4～図-4.6に各々の成分のフーリエ解析の結果を示す。E-W成分では、1.86秒、2.28秒、0.5秒などの振動成分が卓越している。N-S成分では、1.46秒、3.41秒、0.85秒などの振動成分が卓越している。図-4.7及び図-4.8に建物の屋上で取得された加速度記録を示す。E-W成分の最大加速度は、 443.9 cm/s^2 、N-S成分は、建物の西側で 569.4 cm/s^2 であった。図-4.9に示すとおりE-Wの卓越周期は、1.74秒及び3.41秒と比較的長周期である。一方N-S成分では、図-4.10に示すとおり、0.68秒、1.37秒、0.98秒などの振動周期が卓越している。建物内の加速度計で取得された加速度最大値は、2階で 642.0 cm/s^2 である。しかし、この値は、後に説明するが地震発生後11秒の所で生じた高い振動成分を持つ箇所での値であるので注意しておく必要がある。

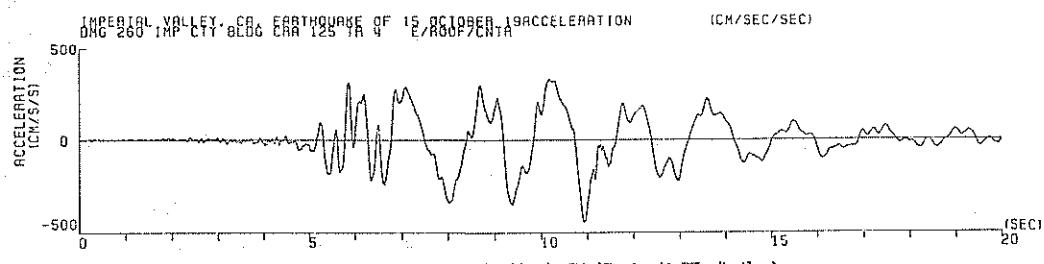
図-4.7 屋上での加速度記録（東西成分）

置された加速度計で取得されたE-W成分の加速度記録が、記録取得後約6.8秒の箇所を境に振動性状が変化していることである。すなわち、6.8秒以前では卓越している振動周期が、0.3秒であったが、6.8秒以後1.74秒と長くなっている。そしてこの長周期成分が、その後かなり長い時間継続している。一方N-S成分では、その箇所で振動周期が顕著に変化せず、0秒から11秒の間、0.68秒の振動周期が卓越していることがわかる。

第二点は、図-4.7では顕著に識別できないが、記録紙上の加速度記録の約11秒の箇所で建物内のすべての加速度記録が、振動周期の非常に短い成分を持っていることである。この振動は、0.5秒間ほど継続している。

以上の2点は、前述した建物の被害をうまく説明できる。すなわち加速度記録が捕捉されてから、6.8秒までの間で、建物のE-W方向及びN-S方向とともに建物の各々の部材はほぼ弾性的な挙動を示した。しかし6.8秒以後建物のE-W方向の剛性が、おもに1階の東側の柱での被害の発生とともに低下したため、この現象と関連して加速度記録で長周期成分が出現したと考えられる。換言すれば建物内のいくつかの部材が6.8秒以後塑性状

態になったともいえる。記録紙上の 11 秒の箇所の短い振動周期は、その時、1 階の東側の 4 本の柱が瞬時に座屈したため生じたと考えることができる。柱の座屈により、建物の E-W 方向のみならず N-S 方向の柱の剛性も低下する。このことは、建物 6 階及び 2 階の東側に設置してある N-S 方向の加速度計で取得された加速度記録が、11 秒以後比較的長周期の成分が卓越していることを説明できる。また 11 秒まで、6 階の西側及び東側の N-S 方向の加速度記録は、ほぼ同位相であったが、11 秒以後、互いに異った卓越振動周期を持つことになる。11 秒以後、建物がねじり振動を始めたと考えるよりも、1 階の東側の柱の座屈によって、建物の東側の N-S 方向の剛性が低下したことによると考える方が自然である。

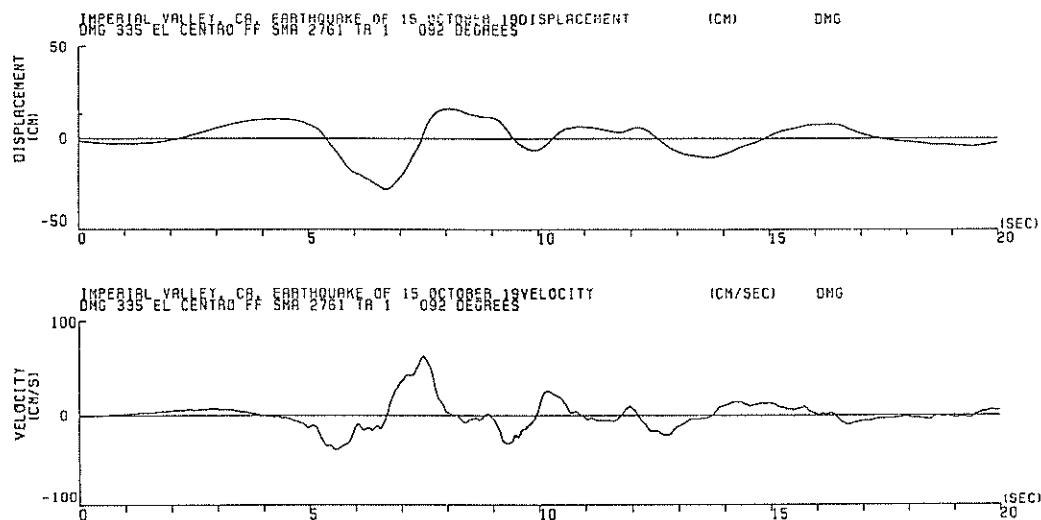
図-4.11 速度と変位記録(地表面 南北成分)

取得された加速度記録を積分して、速度記録及び変位記録に変換した。この積分作業に際して用いてフィルターは、Ormsby フィルターである。すなわち低周波数領域 (0.5 Hz から 0.1 Hz まで) 及び高周波数領域 (23 Hz から 25 Hz まで) で、線型に係数を 1.0 から 0 までに変化させ、中間領域 (0.5 Hz から 23 Hz まで) では一定値とした。図-4.11 に地表面の E-W 成分の加速度記録を積分して得られた速度と変位の時系列データを

示す。速度の最大値は 64.4 cm/s である。変位の最大値は 28.2 cm/s で、変位データの振動性状は速度データよりも長い周期が卓越していることがわかる。図-4.12 に建物の屋上の E-W 成分の速度と変位の時系列データを示す。速度の最大値は、98.1 cm/s で、約 1.7 秒の卓越振動周期をもっている。地表面での速度記録より波形はなだらかで正弦波的な波形をしている。変位の最大値は、33.5 cm である。図-4.13 に E-W 成分の 1 階に対する 2 階、4 階、及び屋上の相対変位を示す。当然のことながら、相対変位は、建物の上の階ほど大きくなる。この相対変位の波形は、なだらかで約 1.5 秒の振動周期が卓越している。

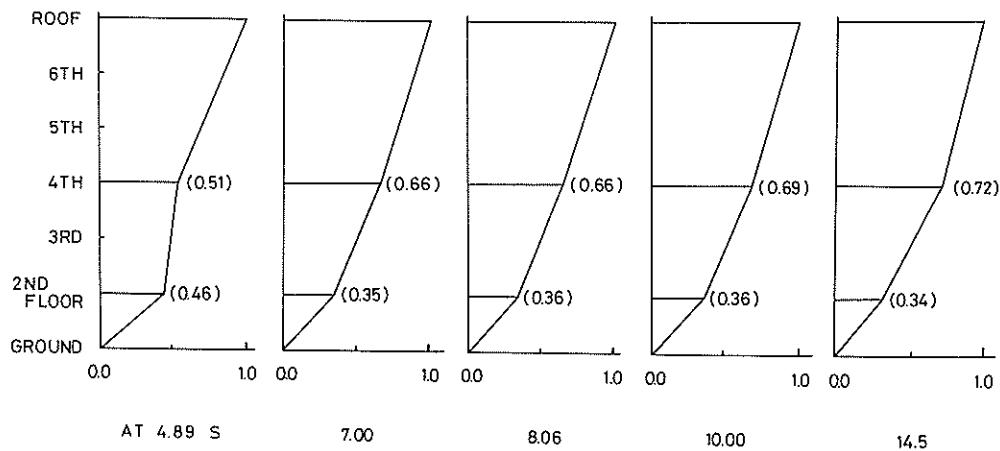
図- 4.14 各階のモード分布(E-W成分)

図-4.14 に各階の変位の分布の形状の時間ごとの変化を示す。5 秒前後までは、二次、三次などの高次の振動モードの影響が入った分布の形状を示している。しかし 7 秒以後は、ほぼ一次の振動モードが卓越していると見なせる。

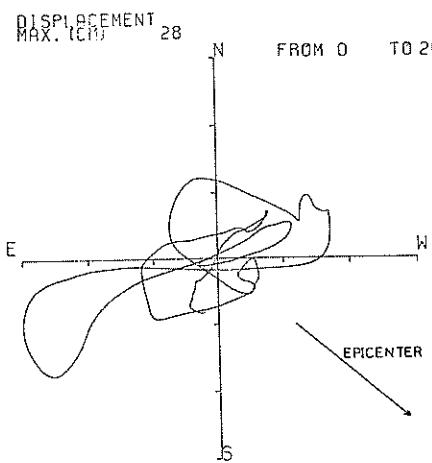
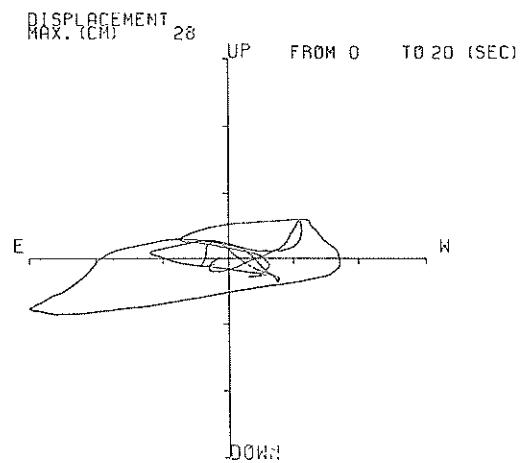
図-4.15 及び図-4.16 に地表面の変位(積分値)の軌跡を示す。地表面の変位は、N-S 方向よりも E-W 方向に大きな値となっている。U-N 方向の最大変位は、E-W 方向の最大変位の約 30 % である。

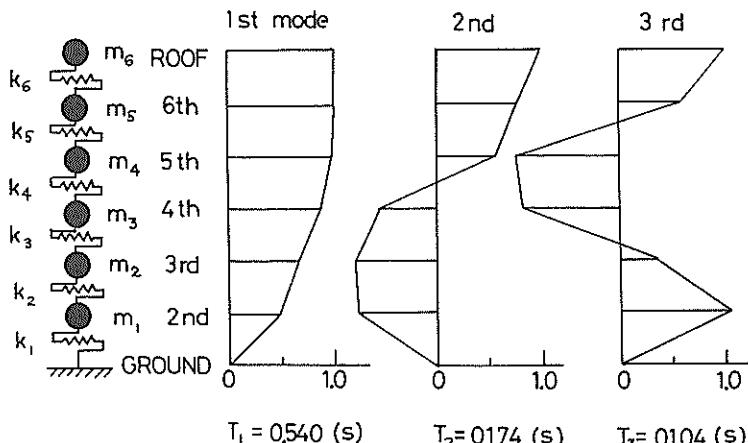
図-5.1 質点モデルとモード図

最終的には、1階の剛性を示すせん断バネの定数を $1.36 \times 10^6 \text{ kgf/cm}$ 、2階から6階までを $3.11 \times 10^6 \text{ kgf/cm}$ と仮定した。すなわち1階の剛性を、2階以上の剛性の44%と評価したことになる。図- 5.1に、この計算モデルの固有値解析を行った結果を示す。質点系モデルの一次の固有振動周期は、0.540秒、二次は、0.174秒、三次は、0.104秒である。表- 3に示すとおり一次の固有振動周期は、Pardoenの実施した野外振動実験で得られた一次の固有振動周期 ($T_1 = 0.65$ 秒) より小さな値であるが、設計値 ($T_1 = 0.60$ 秒) とはほぼ等しい。

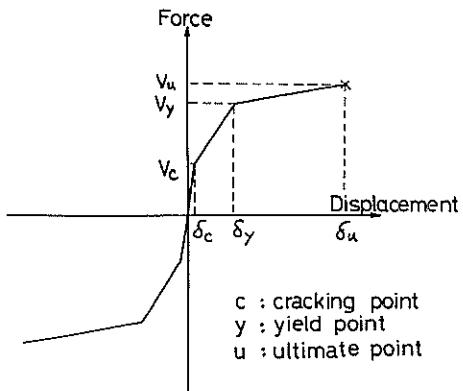
図- 5.2 バックボーンカーブ

荷重と変位との静的な状態での非線型性(バックボーンカーブ)は、図-5.2に示すような3個の線型バネによって表示される。コンクリート材料にクラックが生ずるクラック点(δ_{cr}, V_{cr})、鉄筋が降伏する降伏点(δ_y, V_y)及び材料が破壊する極限点(δ_u, V_u)を順次線型バネで結合してバックボーンカーブを作成する。

ここで、 K :図-5.2でクラック点と降伏点間のバネ定数
 δ :載荷時の最大変位

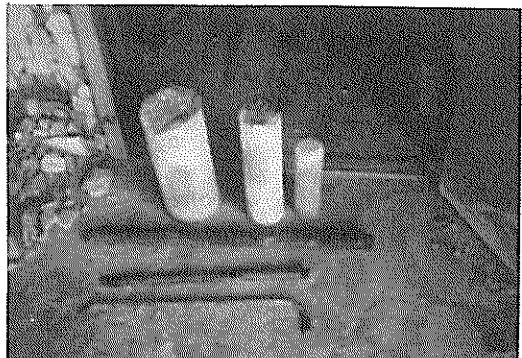
写真- 4 供 試 体

コンクリートの圧縮強度及び鉄筋の降伏強度は、建物の被害を受けなかった箇所より採取された試料の圧縮試験あるいは引張試験の結果を用いる。この試料の様子を写真- 4 に示す。また試験結果をとりまとめたものを図- 5.3 に示す。設計値¹⁹⁾ (f'_c と f_y) と比較して、室内試験から得られたコンクリート圧縮強度（平均値）は 1.45 倍、鉄筋の降伏強度は、1.33 倍程度大きい。

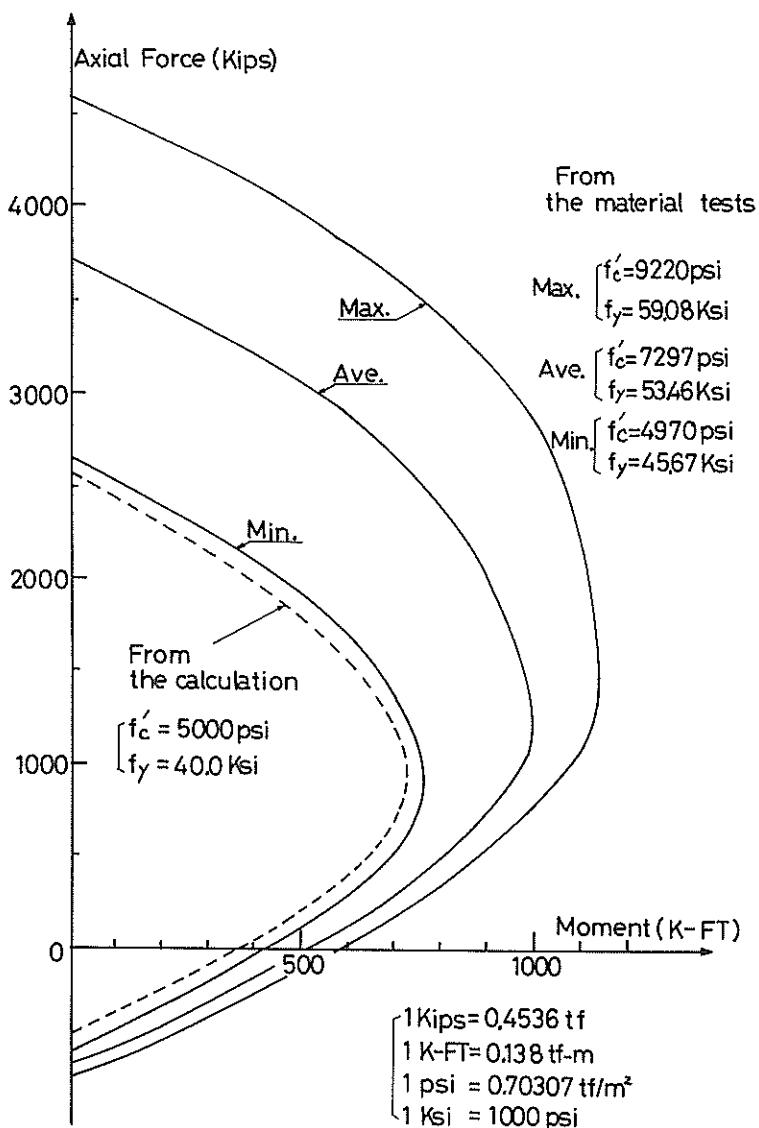
図-5.3 軸力とモーメントとの関係

また柱は、建物の自重を常時受けており、柱の耐力の計算には、軸力と曲げモーメントの両者を考慮する必要がある。図- 5.4 に示すとおり両者の力の合計は、偏心荷重に置換えることができる。1 本当りの柱の耐力を図- 5.2 に示す。1 階以上の建物の重量は、約 6091 t f であるので 1 階の 1 本当りの柱は、約 254 t f の荷重をうけることになる。したがって 1 階の柱は、軸力を受けない時よりも約 1.6 倍ほど曲げモーメントに抵抗できる。¹⁹⁾ 以上の手順によって得られた、バックボーンカーブの各パネを表示するに必要な諸数値を表- 4 に示す。

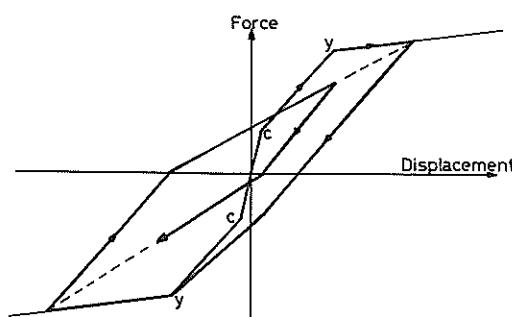
図- 5.5 武田モデルの履歴例

大きな値の繰返し荷重を受けた場合、荷重と変位との関係は、複雑な挙動を示す。この挙動は一般的に履歴現象と呼ばれている。武田モデルではこの履歴現象を16個のルールに整理して部材の非線形特性を表示する。その一例を図-5.5に示す。

武田モデルの詳細については、本資料では触れない。武田モデルの基本的な考え方は、降伏後除荷が生じた場合のバネ定数を式(5.6)で計算すると、降伏後の載荷の

場合、荷重と変位との関係を示すバネが、バックボーンカーブの除荷開始の点に向っていることである。

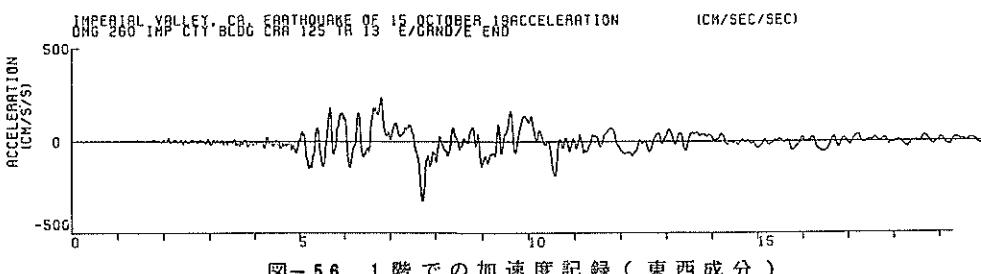
図- 5.6 1階での加速度記録(東西成分)

\ddot{u}_g ：1階で実測された加速度(図- 5.6に1階でのE-W方向の加速度記録を示す。)

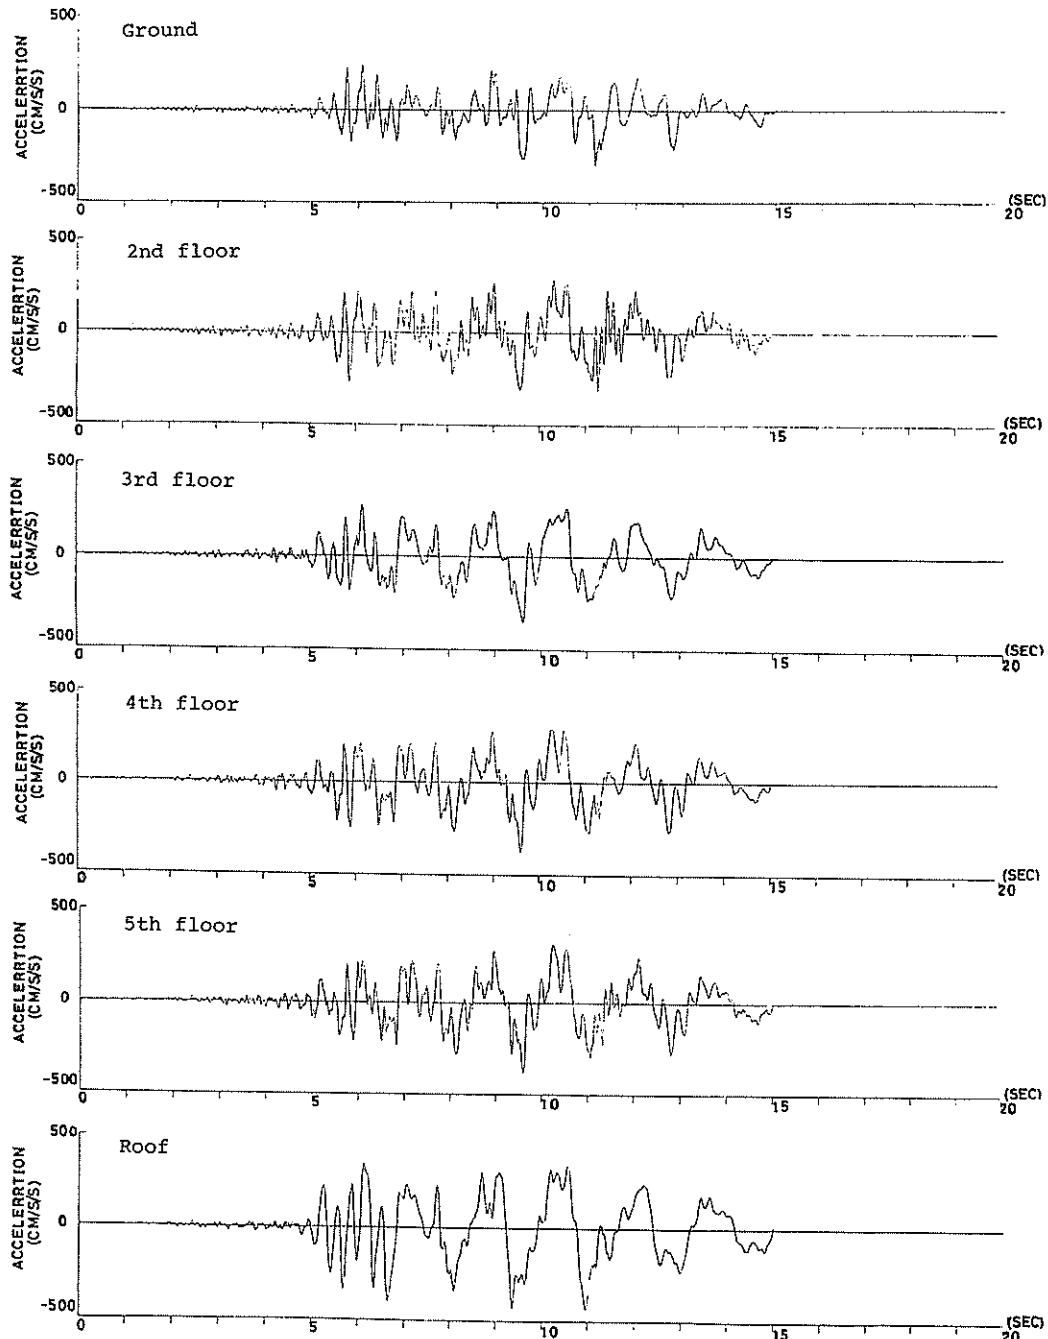
図-5.7 計算された各階での相対加速度

図-5.7 に、5.1 で述べた手法で得られた建物各種の E-W 方向の時刻ごとの 1 階に対する相対加速度を示す。

計算時間は 15 秒である。1 階、2 階、4 階及び屋上で相対加速度は、実測値から得られた相対加速度である。3 階及び 5 階の相対加速度は、実測値の相対加速度から得られた一種の補間値とも言える。各階の相対加速度の

最大値は、上部階にいくほど大きくなっている。波形も上部階にいくほどなだらかになっている。2階や5階では短周期の波も卓越しているが、全体的には、1階から屋上までほぼ同位相でもって振動していると言える。

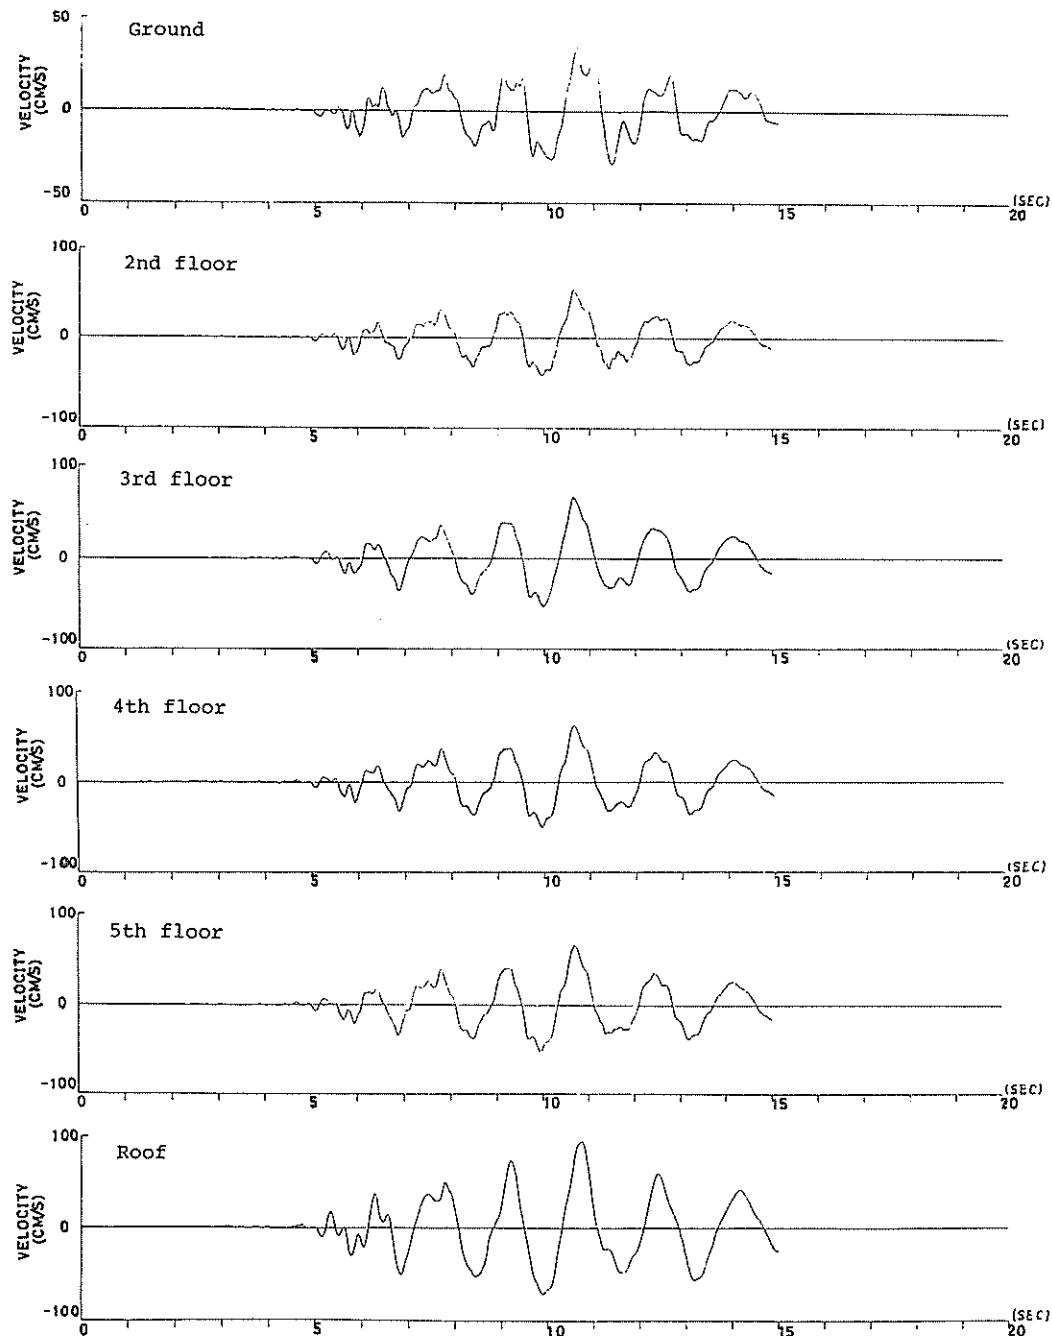
図-5.8 計算された各階での相対速度

図-5.8 に同じく建物各階の相対速度を示す。相対速度の分布形は、加速度よりもなだらかであり、約1.4秒の卓越周期で振動している。また各階の相対速度波形は、ほぼ同位相でもって振動している。図-5.9 に同じく建

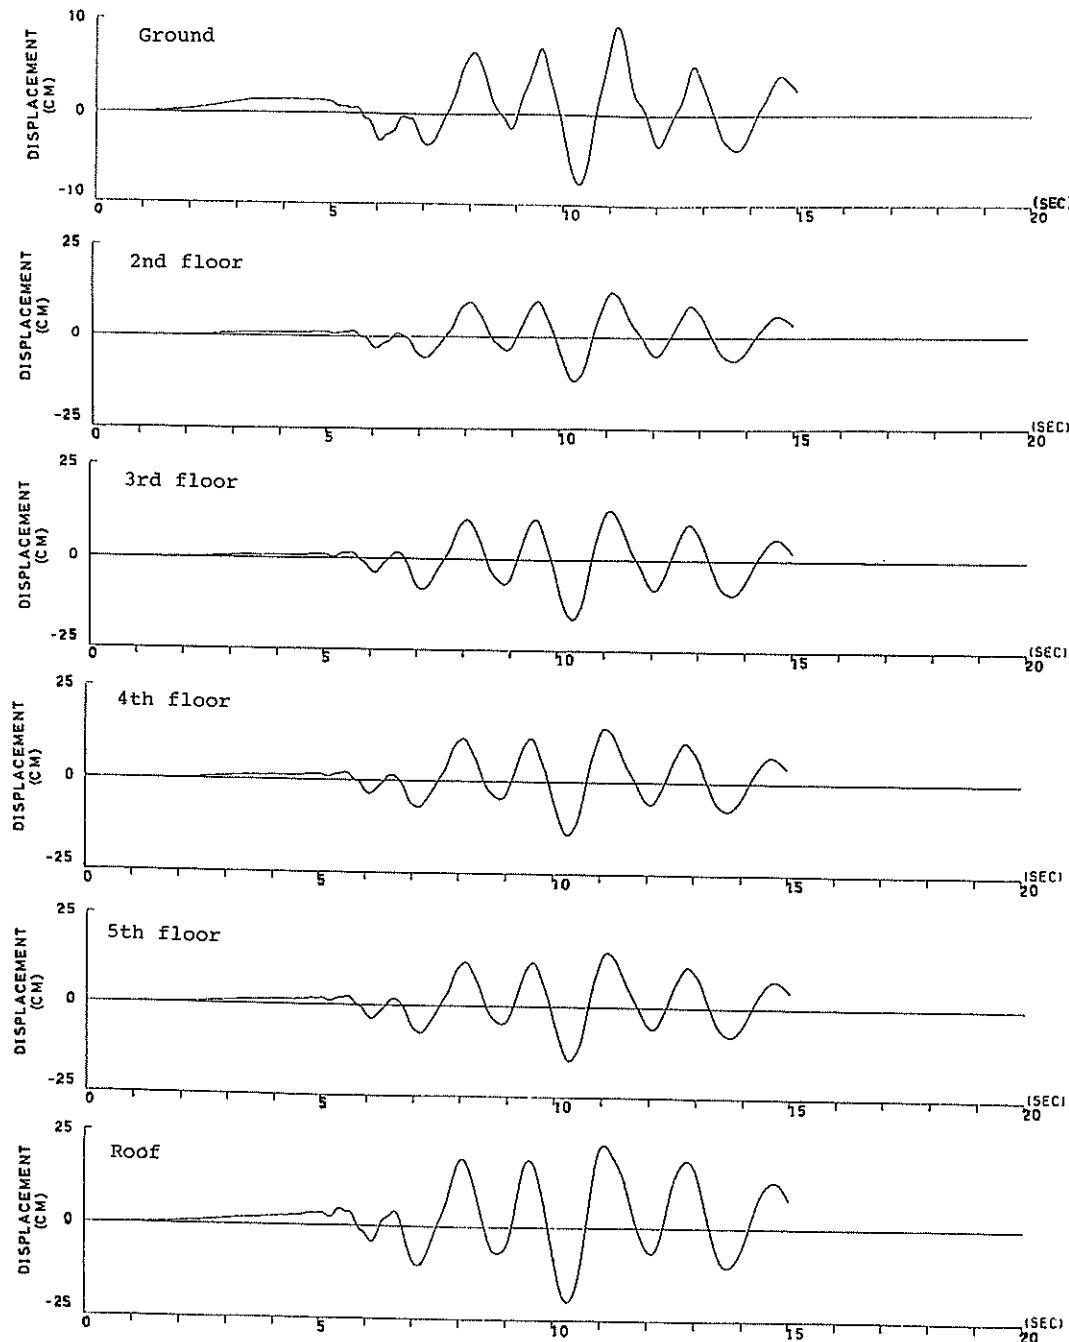
図-5.9 計算された各階での相対変位

物各階の相対変位を示す。相対変位の波形は、相対速度よりも更になだらかであり、ほぼ正弦波的である。各階の相対変位波形も、ほぼ同位相で振動しており、一次の固有振動周期でもって建物が振動している

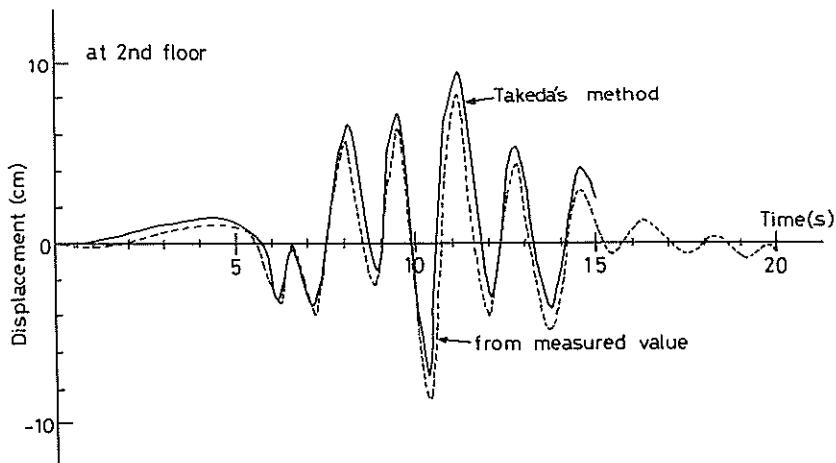
図-5.10 実測値と計算値との比較

ことを示している。図-5.10に武田モデルを用いて得られた2階の相対変位と、2階で実測された加速度記録を積分して得られた相対変位との比較を示す。変位の値及び波形が、両者で良く一致している。また卓越振動周期

もほとんど同様である。

以上の計算は、多点で加速度を入力することによって得られたものである。図-5.12に在来の手法、すなわち地表面のみから加速度を入力して得られた計算結果を示す。同図は、2階のE-W方向の時間ごとの相対変位を示している。しかし相対変位の値や分布形は図-5.10と比較して全く異っている。入力を地表面のみとした方法では、バックボーンカーブの形状や武田モデルでの係数

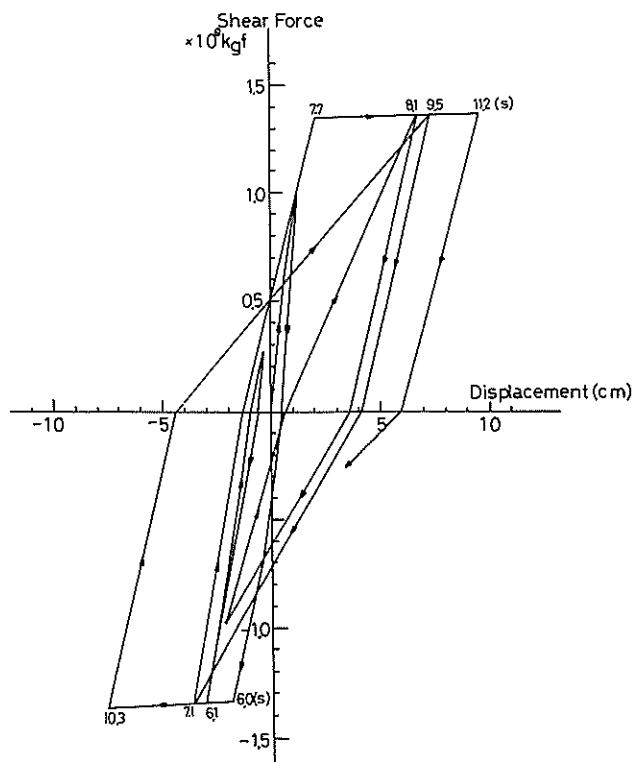
図-5.11 せん断力と変位との関係

図-5.11 に1階の柱に算定されたせん断力と変位との時刻ごとの関係を示す。この関係は武田モデルの仮定に

従っている。今回の計算では、計算開始後6秒の時点で、1階の剛性を示す K_1 パネでの変位と荷重との値が、降伏点 (δ_y, V_y) を超え、降伏領域に入っている。その後

数回の履歴現象を示していることがわかる。11.2秒までに降伏変位の値が履歴を繰返す間に増加し、逆に載荷時の K_1 パネの値がその間に次第に小さくなる。このことは、柱が繰返し大きなせん断力を受けている間に、柱の剛性が次第に低下していく現象に対応している。

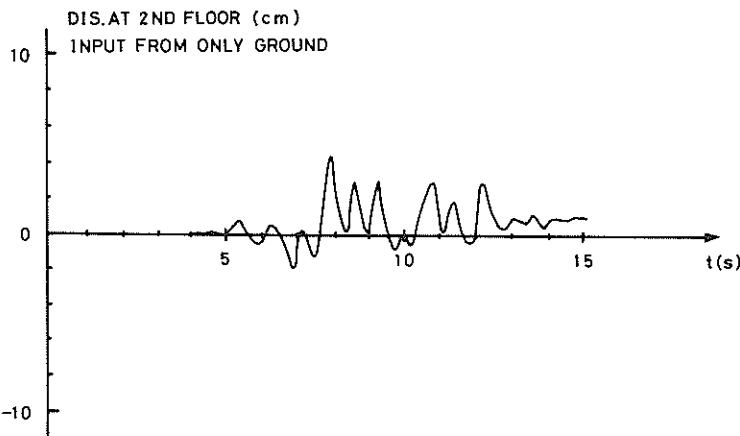
図-5.12 計 算 の 一 例

の値などいくつか変えて計算を行ったが、計算値と実測値との対応がいずれの場合でもあまり良くなかった。

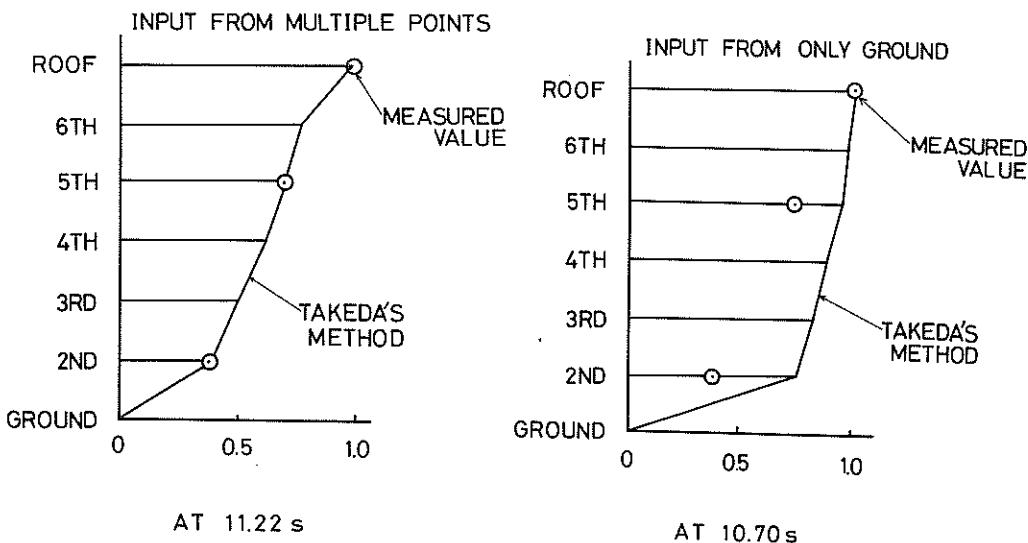
図-5.13 変位分布(多点入力)

図-5.13に建物各階のある時刻での計算値と実測値での相対変位の分布を示す。多点で入力した場合には、同図に示すとおり計算値と実測値とが良い対応を示している。一方地表面からの入力では図-5.14に示すとおり分布形は両者であまり一致していない。すなわち計算値では、1階の相対変位量が大きく、建物の全変位量の75%ほどがこの1階に集中している。一方実測値の方は、約40%ほどの変位量が1階に集中していることがわかる。

算結果の相違について、次のことがいえる。もし、計算モデル（武田モデルの手法、質点系モデルの採用、材料の強さなど）が建物の振動性を良く反映しているものであれば、多点で入力しても地表面のみから入力しても、両者の計算結果に大差はないはずである。このことは、今回のモデル作成に際してまだ十分に建物の振動性状を把握していないことを示している。しかしこのモデルに多点から実測加速度を入力して、建物のその場所での動きを拘束することにより、比較的妥当なバネの荷重と変位との関係を得ることができる。多点入力の手法が、設計に際し一般的には困難であるので、この手法の採用が直に用いられるることはないと考える。しかし、この手法によって、バネの非線型の特性を実測データから検証することも可能である。このことについて次節で説明する。

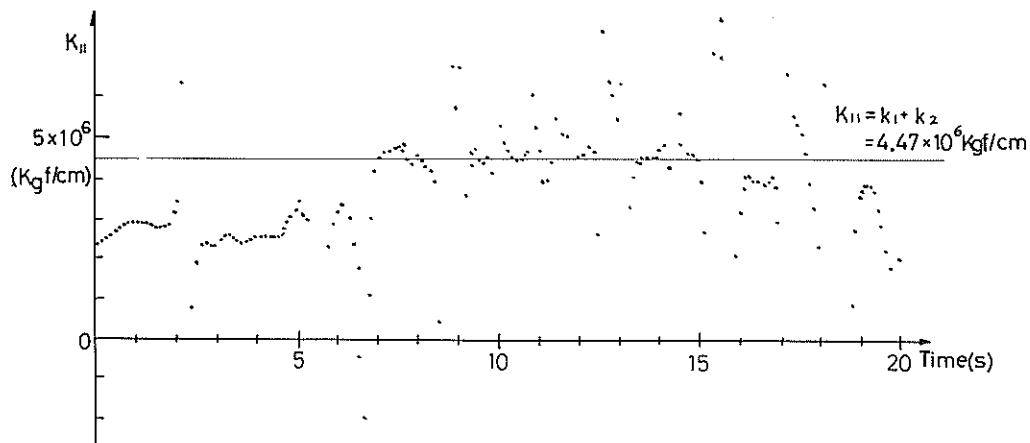
図-5.15 K_{11} バネの値

以上の手順によって得られた結果を図-5.15に示す。

ただし、式(5.12)内で減衰係数(c_{11} と c_{12})やバネ定数(k_{12})を計算中一定と仮定しており、また、 x_2 , \dot{x}_2 などは実測された加速度記録の積分作業によって得ている。これらの理由で、 k_{11} が実測値から得られた完全な測定値とは言難い面もあるが、時刻ごとの柱の剛性の変化を示すものとして興味深いものがある。図-5.12に示すとおり k_{11} の値は、時刻ごとにかなり変動しているが、武田モデルで表示できるバネ定数の値や形状とは、やや異っている。しかし、5.1で設定してバネ定数の値、 $4.47 \times 10^6 \text{kgf/cm}$ と平均的にはほぼ一

構造物内の何箇所かに加速度計などを設置しておくとこのような手法で、構造物内のある部材の非線型特性をある程度追跡することも可能である。
