港湾技研資料

No. 470 Nov. 1983

1983年日本海中部地震津波の実態と二・三の考察

Field and Laboratory Investigations of the Tsunami caused by 1983 Nihonkai Chubu Earthquake

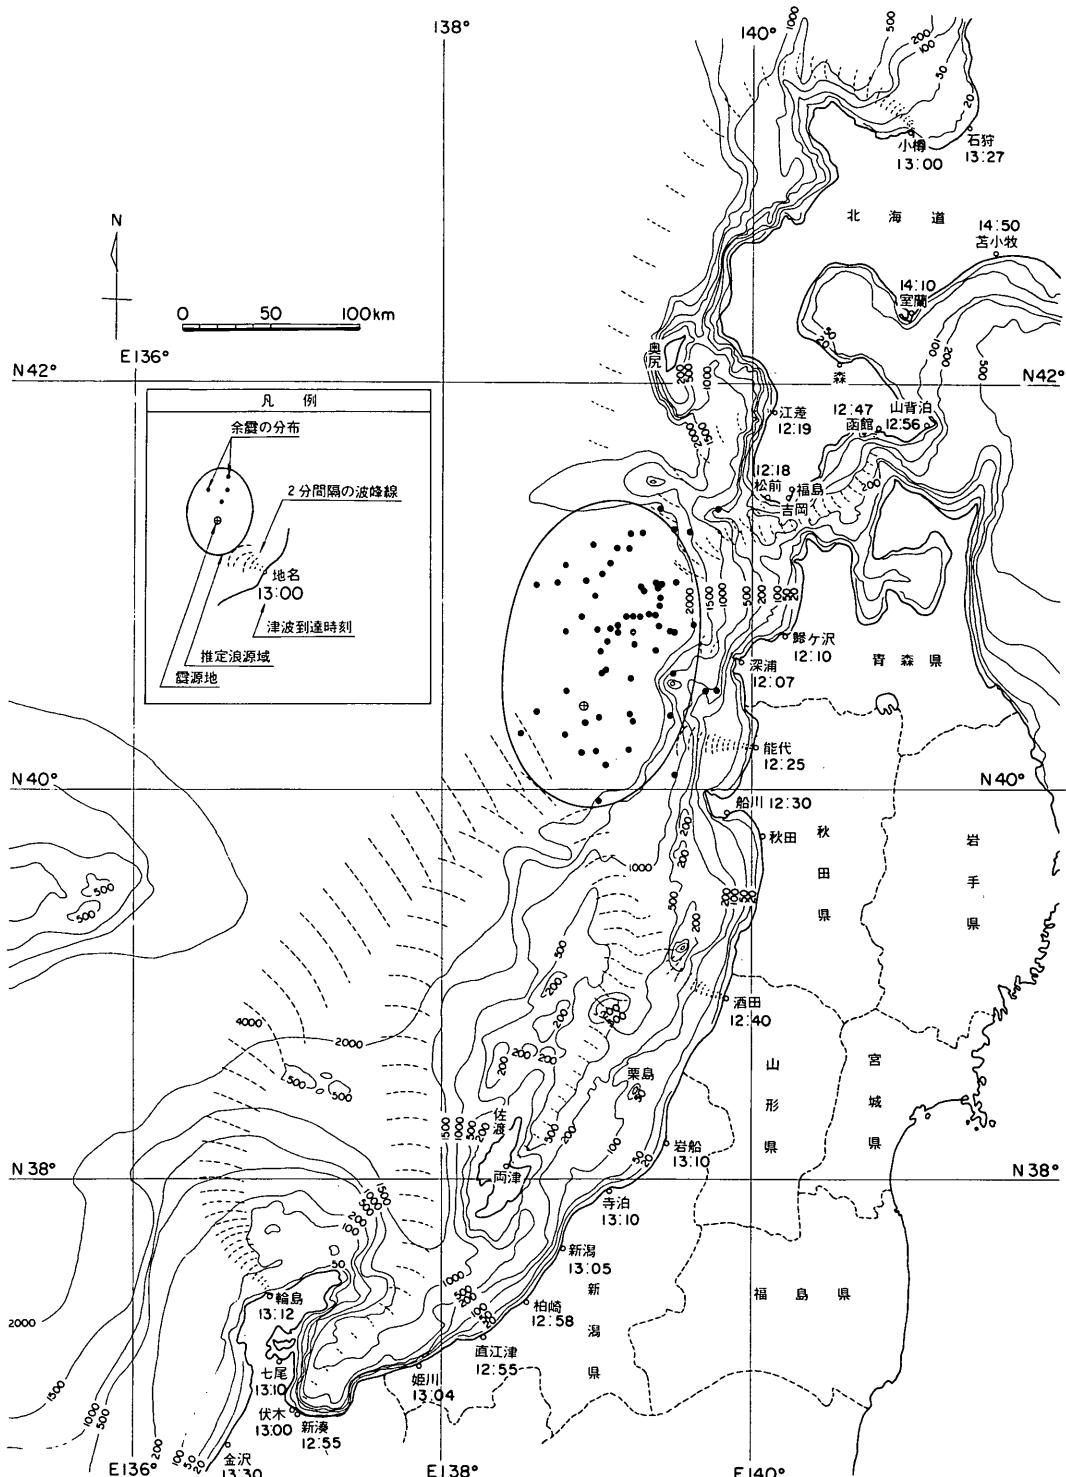
図-3.1 津波の逆伝播図

破線は津波の伝播速度を \sqrt{gh} としたときの2分おきの波峯線である。実線で示した楕円状の領域が逆伝播図より求めた浪源域である。・で示した余震の分布と比較すると、余震域の分布と浪源域はほぼ重なっている。なお、余震は1983年5月26日より5月31日までに起こったものを収録した。

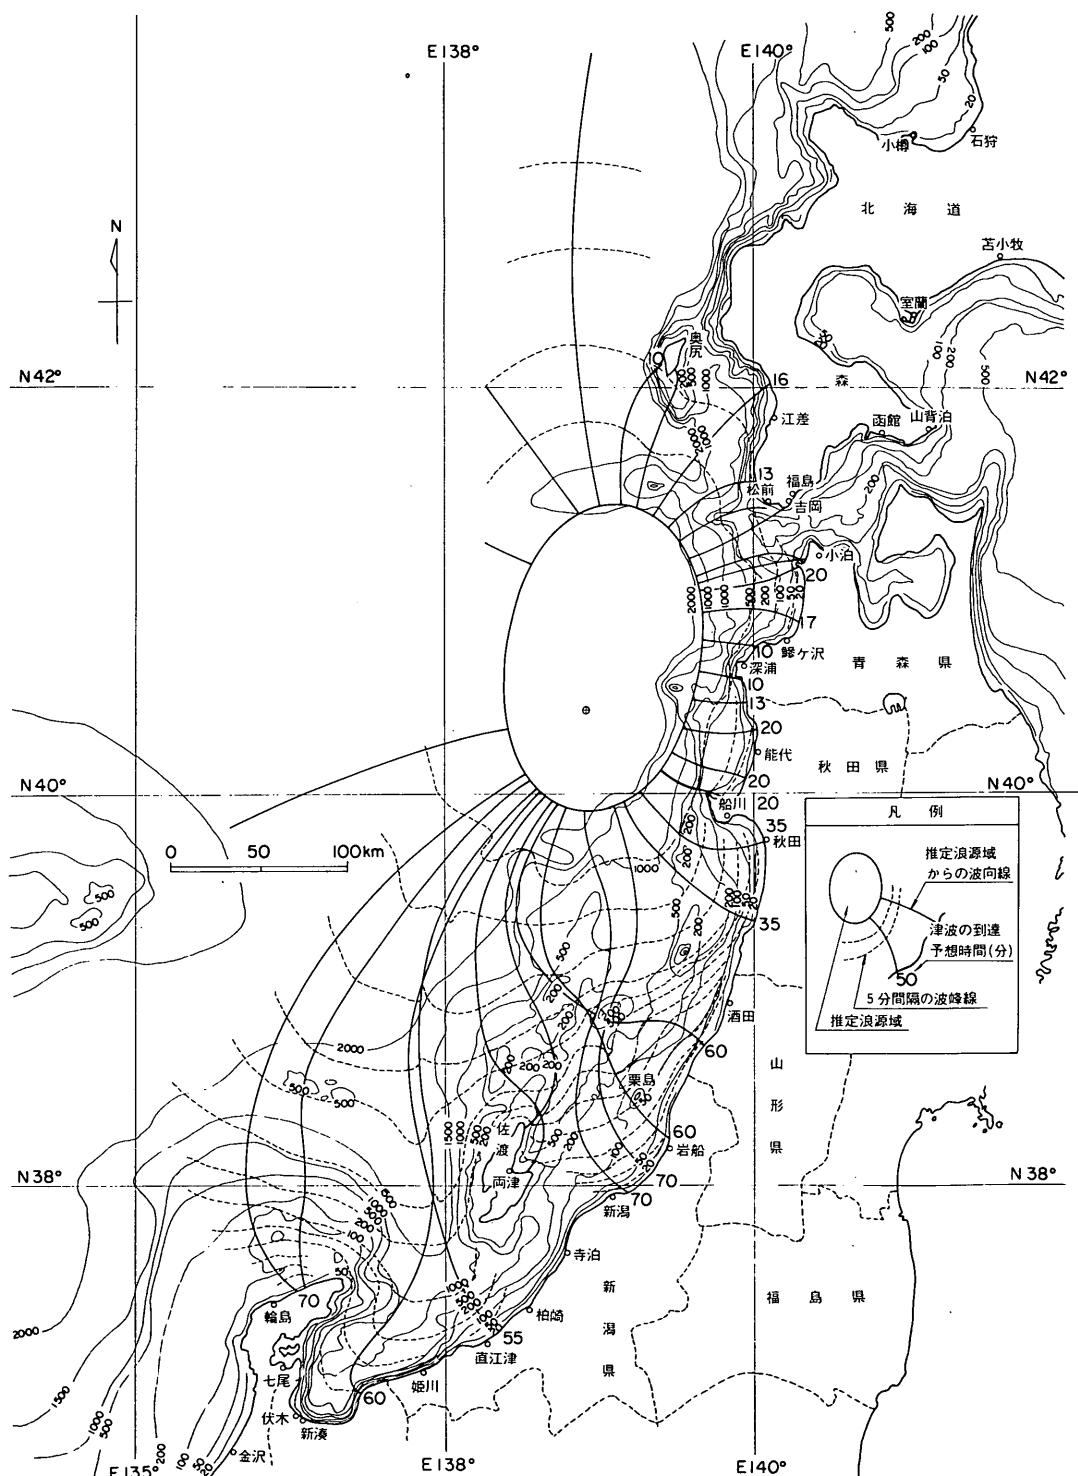
図-3.2 津波の伝播図(20km格子網における屈折計算結果)

図-3.2は浪源域の外縁から法線方向に波が進むものと考え、屈折を考慮しながら津波の伝播図を求めてみたものである。ここに、浪源域から放射線状に延びている実線が津波の波向線であり、浪源域を囲む破線が5分おきの波峯線である。各地の数値は伝播図より求めた津波

の到達時間(分)である。佐渡島の北東に最上堆、鎌礁、向瀬などの水深200m未満の浅瀬が点在しているため、波向線が複雑な変化をしている。屈折によって津波のエネルギーが集中する傾向にある地域は、北海道奥尻島南部、青森県小泊地区などであり、逆に分散する傾向にある地域は、北海道渡島地方、秋田県南部などである。後述するように、奥尻島南部、小泊地区は津波高が5mを超える、家屋、漁船の被害もかなり報告されており、逆に北海道渡島地方、秋田県南部は津波高が2m以下であるので、屈折によるエネルギーの集中、分散と津波高の大きさには、ある程度の相関があると思われる。

この図-3.2は日本海東部全体における伝播のようすを示した図であり、屈折計算の格子間隔を20kmとしたものであるので、津波のそ上高が特に大きかった青森県西部~秋田県北部における伝播のようすは詳しく表現できていない。そこで、男鹿半島から竜飛崎までの海岸への津波の伝播のようすを、格子間隔を4kmにとり詳しく求めたのが図-3.3である。

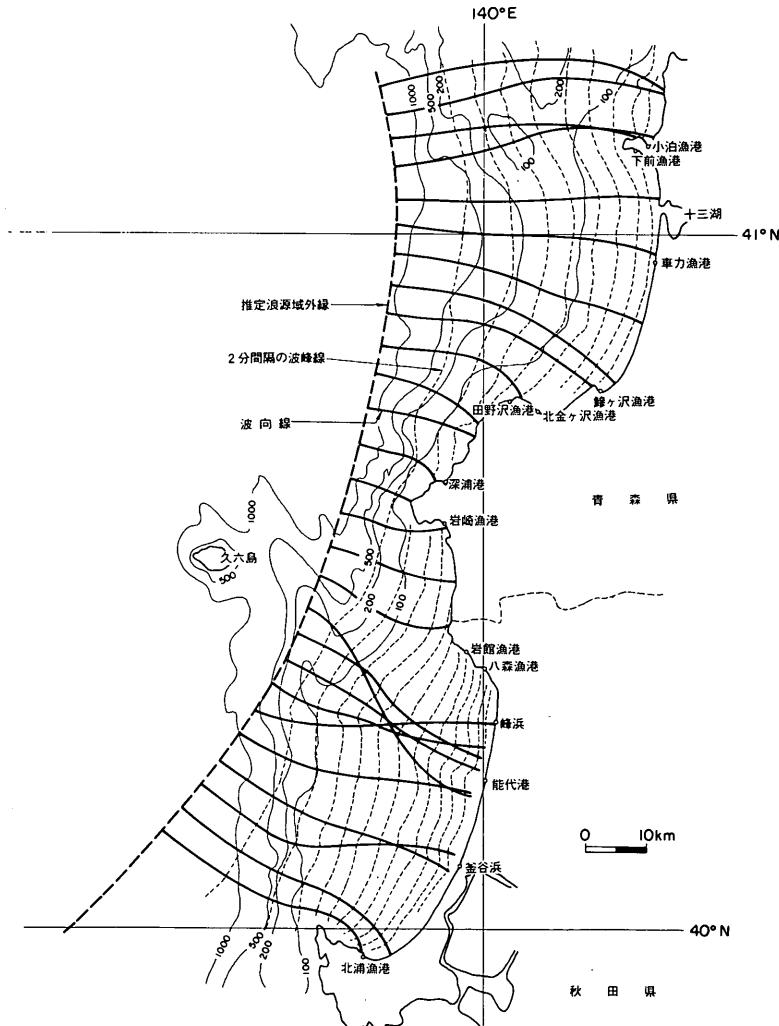
図-3.3 津波の伝播図(4km格子網における屈折計算結果)

図-3.3において太い破線が浪源域の外縁である。太い実線は、浪源域の外縁から法線方向に発した津波の波向線である。細い波線は2分おきの波峯線を示している。図-3.3から判かるように津波のエネルギーが屈折によって集中する傾向があるのは小泊、能代港周辺、能代南方の釜谷浜である。逆に、十三湖から諫ヶ沢に至る七里長浜では津波のエネルギーは屈折によって分散する傾向を示している。

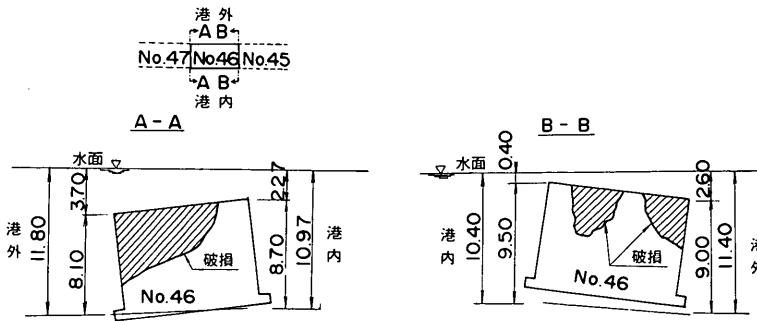
図-3.11 No. 46号かん被災状況

No.36からNo.50の間は、消波工、裏込め栗石は未施工で、中詰め砂を投入し、フタコンクリートを施工しただけのケーソンから、上部工を+4.0mまで打設したケーソンまで種々の段階のものが混在していた。これが大きく破堤した区間である。たとえば、図-3.10はNo.39の状況を示したものであるが、ケーソンは原位置から38m堤内へ移動し、転倒している。また、図-3.11に示したNo.46のケーソンは最も大きく移動したもので、約74

m堤内側に流されている。こうしたケーソンは側壁が破損しており、使用不可能のものが多い。

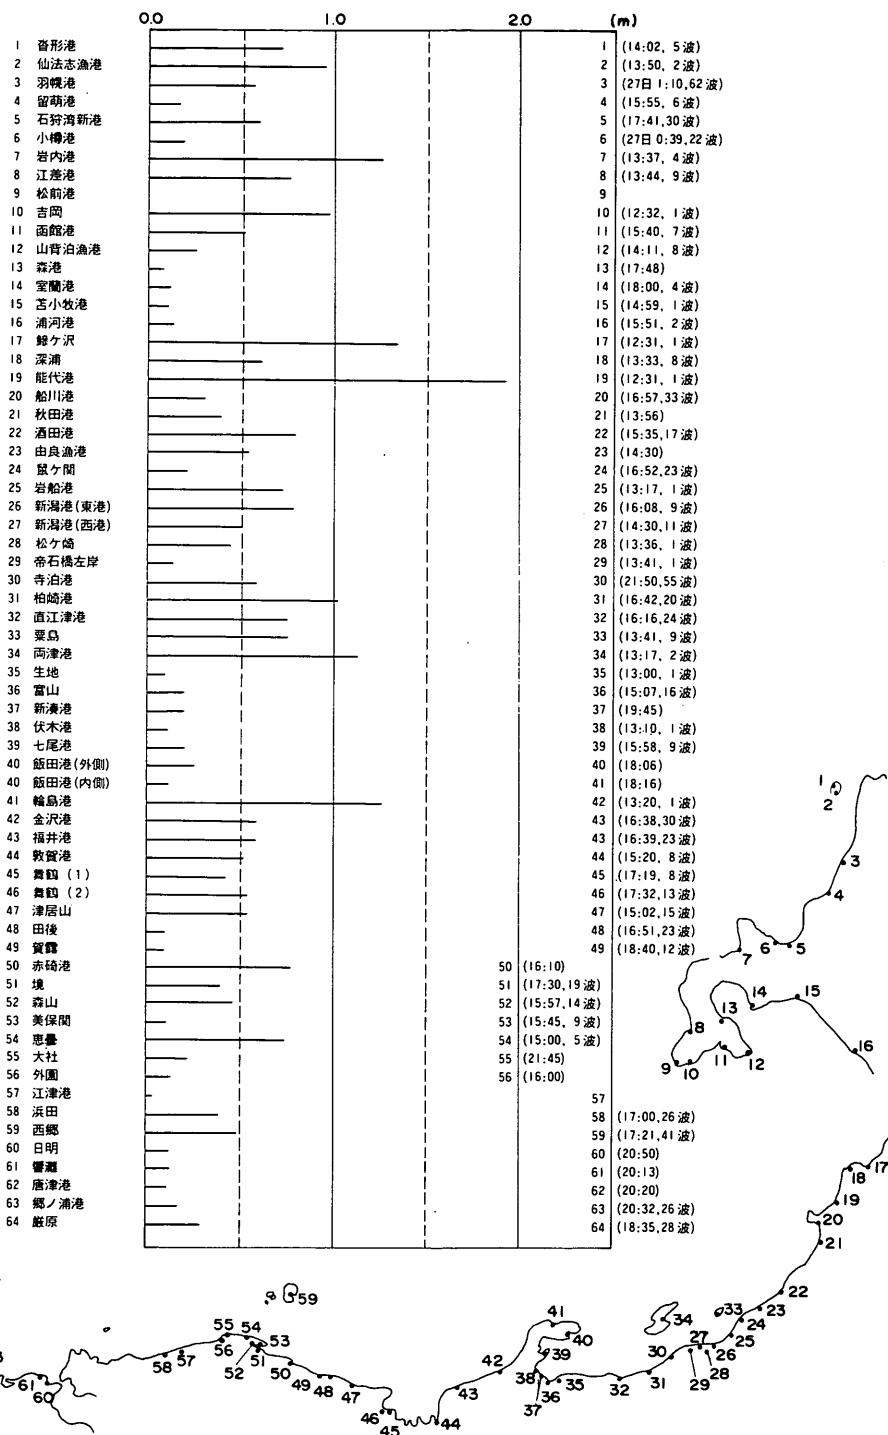
図-4.5 検潮記録から求めた最大偏差

検潮記録より求めた各地の最高潮位とその起時および津波到達時からの波数を図-4.4に示す。欠測期間のある地点(鰺ヶ沢、能代、秋田、新湊、輪島)では、真的最高潮位と異なる可能性がある。また、最大の津波偏差についても同様に図-4.5に示す。最高潮位は原則としてC.D.Lを基準として示したが、不明な地点についてはT.Pもしくは塑望平均干潮面(L.W.L.)を基準として示した。該当地域のT.PあるいはL.W.L.とC.D.L.の差はたかだか10cm程度である。

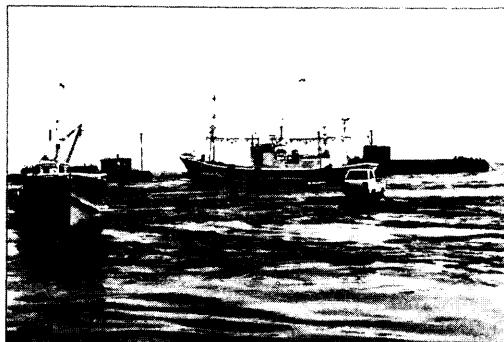
写真-5.1 奥尻港
(-4m岸壁、江差港湾建設事務所撮影)

溜り (C.D.L-3m) の海底が見えた。写真-5.1 は港奥 - 4 m 物揚場 (天端高 C.D.L+1.3m) 上を越流している状況である。また、- 6 m 岸壁 (天端高 C.D.L+2.0m) のエプロンでも若干の浸水が見られた。

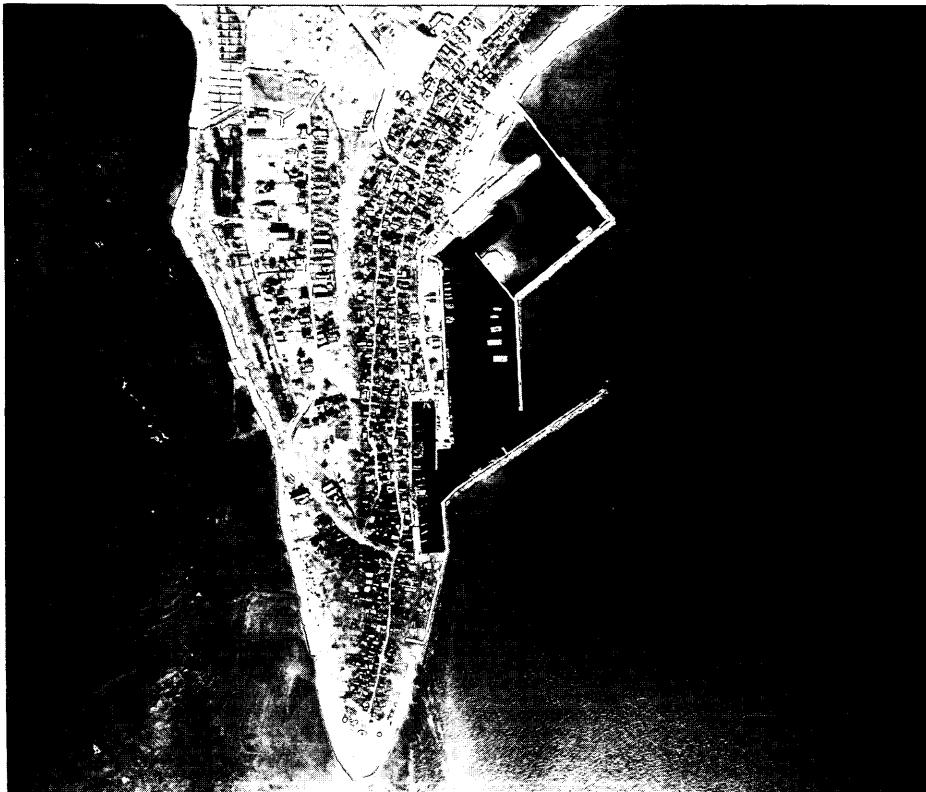
写真-5.4 青苗岬航空写真 (函館開発建設部提供)

き出た地形となっており、その周辺の海岸は写真-5.4からわかるように岩礁からなる浅瀬である。このため、南方向から来襲した津波は舌状の青苗岬に收れんし、東西の両海岸からそ上したと推測される。

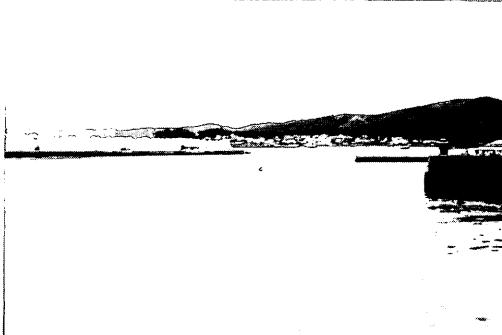
写真-5.23 札刈漁港港口
(木古内漁業協同組合撮影)

松前半島東岸中央部に位置する札刈漁港（第1種漁港、図-5.25）では港口が西方に開いており、津波は南防波堤をまわりこむように港内に侵入している。第1波は、引き波から始まっている。目視者によると最大波は3~4波めであった。ヒアリング、および津波来襲当時撮影された写真からすると、港奥物揚場（天端C.D.L+1.5m、測点①）の天端ぎりぎりまで水位が上っており、最高水位はC.D.L+1.5mである。港口付近では写真（写真-5.23）で判読できるほど段差がつき、港内では渦をまいていた。漁港施設の被害はなく、漁船も南防波堤の沖約50m付近に待避していた。

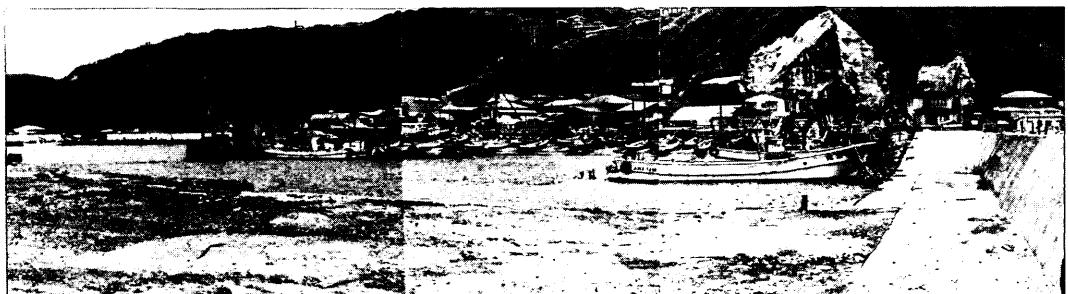
写真-5.24 帯島より見た竜飛漁港

竜飛崎は津軽半島の最北端に位置し、図-5.27に示すように帶島と竜飛崎とに狭まれた海域に竜飛漁港が建設されている。写真-5.24は帶島側から見た竜飛漁港で、写真右側が西防波堤である。日本海中部地震による津波状況を土地の人から聞き取った結果を総合すると次のようになる。

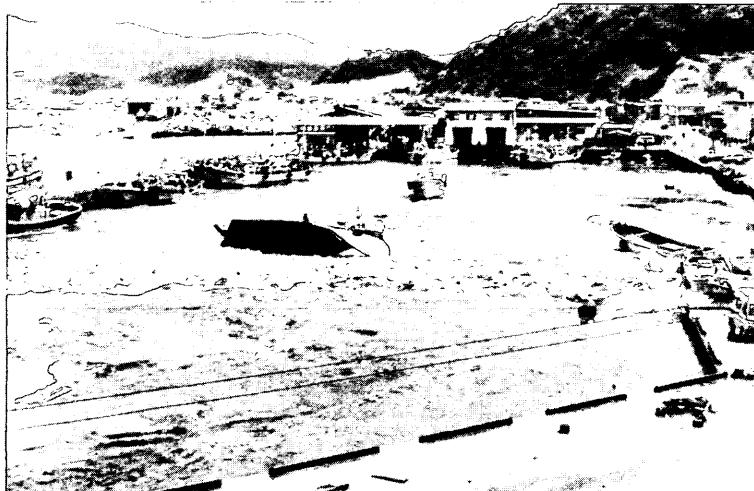
写真-5.25 小泊漁港港内直立消波ブロック波除堤
(漁船が転覆しているあたり)を越流する津波
(青森県西北地方漁港事務所小泊出張所提供)

している。津波は第1波より第2波が大きく、第2波で港内の直立消波ブロックの波除堤(図-5.29の⑥)が倒壊した(写真-5.25)。しかし、津波としては第4波が最大で、天端高+4mの第2東防波堤を越波して港内に津波が侵入した。天端高+1.85mの第1東防波堤は完全に水没した(図-5.29の⑤)。第1東防波堤の先端の港口部が狭いため、侵入する津波が堰上げられ、港内と港外で大きな水面の段差がついた(写真-5.26)。流速は港口部で速く、泡を含んだ渦が発生していた。港外東側にある消波ブロックの離岸堤では、津波が引いたときにその基部が現れ、貝を取りに行く人までいた(写真-5.27)。

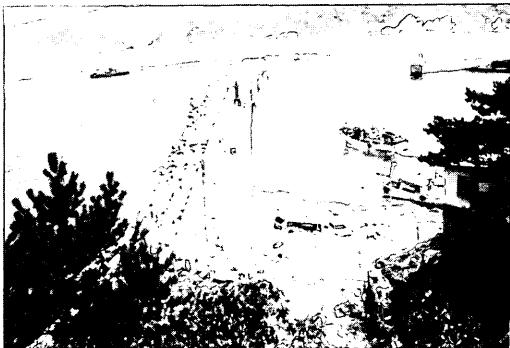
写真-5.28 小泊漁港西防波堤基部の越流
(青森県土木部港湾課提供)

点①～④では、3.9m～5.5mの津波そ上高が測定された。測点①のそ上高が最も小さく、3.9 mであるが、この点は西防波堤の基部に当たり、写真-5.28でわかるようにこの部分を越えて津波が港内に侵入しており、このため津波のそ上高が小さくなったものと考えられる。港外西側は、高い崖になっているけれども、測点④の部分に

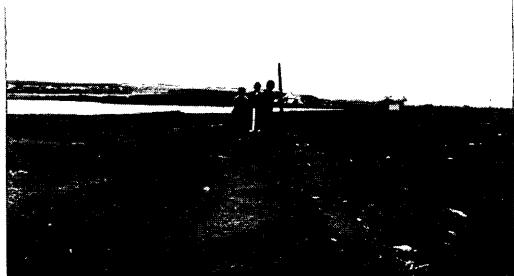
写真-5.30 十三湖北岸の防砂堤における
こん跡調査

十三湖では、十三湖に通じる水路の両岸で 2 点測量した。この十三湖では津波によって釣り人が死亡した地点である。この海岸には、防砂林用の植林として、松の幼木が植えられていた。この植林を守るために防砂堤が植林の前面に造られている（写真-5.30）。

図-5.31に示すような 2 点で測量を行った。十三湖北岸の測点①は上記の防砂堤の天端を示し、津波はこの防砂堤をわずかに越えたと推測された。測点①のそ上高は 6.5 m であった。一方、南岸の測点②では、防砂堤の天端を越えた形跡はなく、防砂堤のはば天端近くまでそ上したと思われ、測点②のそ上高は 6.3 m であった。両岸ともほぼ 6 m 以上のそ上高で、十三湖の海岸では大きな津波が来襲したものと推測される。

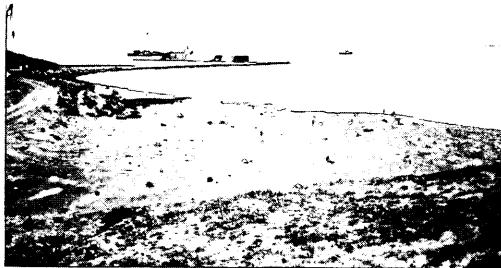
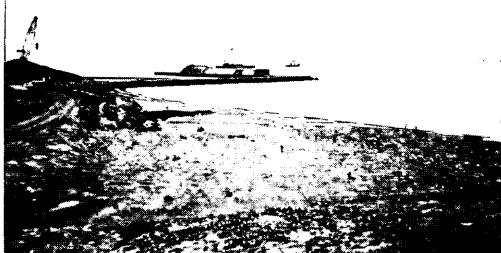
写真-5.31 車力漁港における津波
(58年6月21日)

ブロックがあったので海面の上昇(写真-5.31(1))および下降(写真-5.31(2))の状況がよく観察できた。防波堤の背後で、津波による流れが生じているのが認められた。また津波の周期は数分で、周期の短い津波であった。

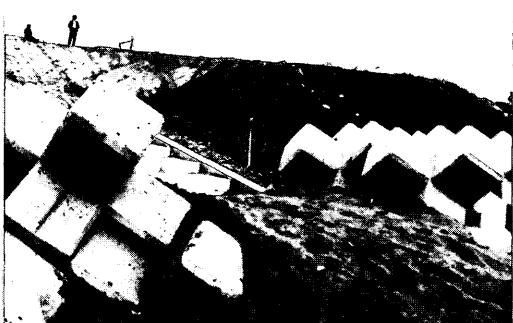
写真-5.32 出来島海岸でのこん跡調査

出来島海水浴場は、車力の南に位置し、駐車場から海岸に降りる階段の途中に津波のこん跡があった(写真-5.32)ので、その地点を測量した。なお、出来島の海岸は砂浜上に6脚ブロックによる堤防が海岸沿いに長く建設されている。図-5.33に示すように、津波のそ上高は3.0mと、車力と同じ値であった。

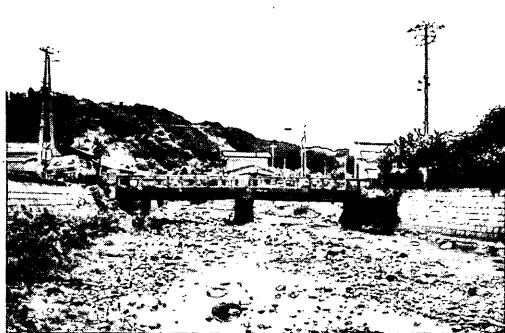
写真- 5.33 北金ヶ沢港外の小童衣川
(橋桁の下まで水位が上昇した。)

港外の点は、北金ヶ沢漁港の東側で、小童衣川にかかる橋(写真-5.32)で測定した。土地の人によると、この橋のちょうど桁下まで津波が達したとのことであり、この点を測量した結果、津波こん跡高は2.6mであった。この川の堤防を津波は越えていない。

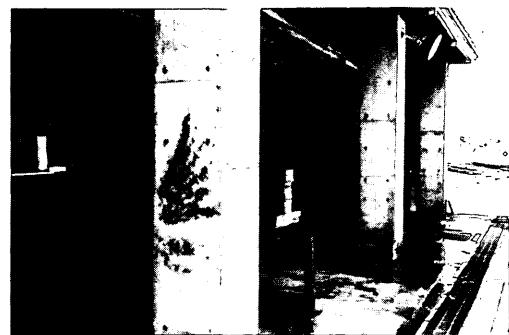
写真- 5.35 荷さばき所の柱に示された最高水位のこん跡(風合瀬漁港)

港内の物揚げ場の建物に津波の最大水位が赤ペンキで2箇所に示してあり、その高さを調べた（写真- 5.35）。この2箇所は、図- 5.38の測点①および②で、それぞれこん跡高は 2.7m と 2.6m である。また、津波の最大そ上地点を漁協の人から聞いて測定した。これが測点③で、こん跡高は 2.6m と、測点②と一致した。

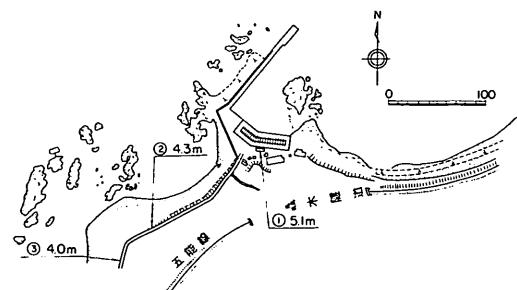
図- 5.39 盛岡漁港

漁師の指摘により、ウィンチ小屋の津波こん跡庫を測る。これが図- 5.39 の測定①で、5.1m のそ上高であった。

西側港外についても、図-5.39に示す測点②および③で、土地の人の指摘に従って測量した。その結果、港外では、4.3mと4.0mで、港内より約1m小さくなっている。なぜ港外津波のこん跡高が港内より小さくなかったのか、その理由については不明であるが、津波の屈折などの局所的地形の影響を調べる必要がある。また、西側護岸の打継部（写真-5.36）は港外に倒れており、港内から港外に倒れたという漁師の言葉を裏付けている。

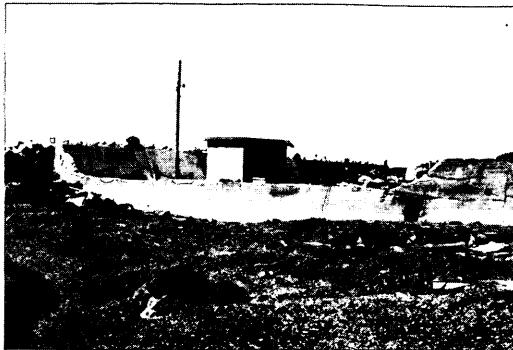
津波は防波堤の先端から侵入してきたが、防波堤を越えることはなかった。この津波は西側護岸の打継ぎ部を破壊して西側の港外へ抜けていった。また、西側護岸附近にある冷凍庫の屋根に津波によって運ばれた船が当たり、屋根が壊れた（写真- 5.36）。

写真-5.36 津波によって破壊された
舟木漁港西側護岸

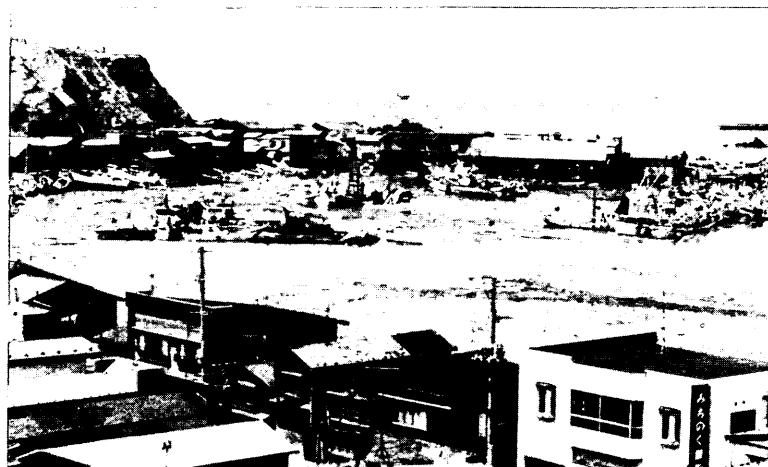
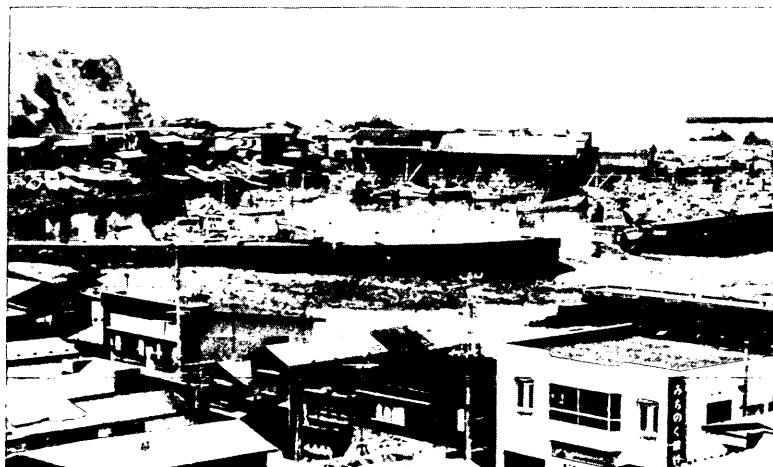
写真-5.38 深浦港西船溜での津波の状況
(青森県土木部港湾課提供)

写真-5.38 (1), (2) はこの西船溜での第2波の津波の状況を示したもので、(1)が押し波時、(2)が引き波時である。押し波時には西船溜防波堤（天端高 + 2.0 m）が水没しており、引き波時には開口部からの強い流出が認められる。防波堤の基部が露出しているが、基部から天端までの高さは 3.0 m である。

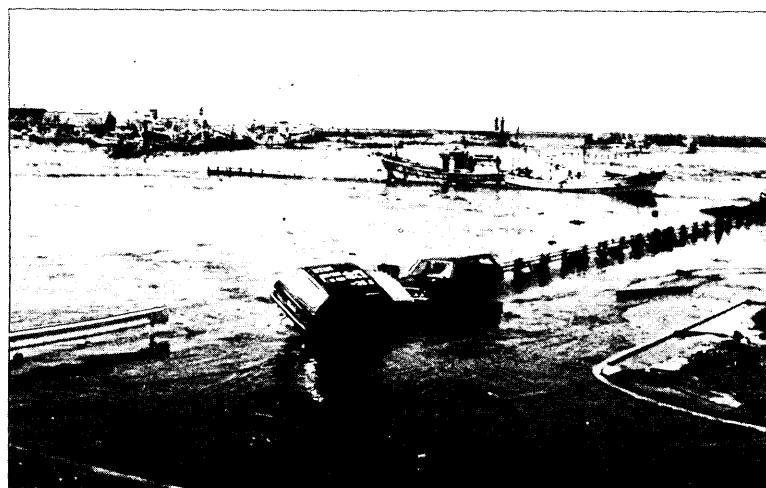
写真-5.41 深浦港埋立地の浸水状況(西側)
(青森県土木部港湾課提供)

磯崎川と中沢川の間の埋立地は全域が浸水し、引き波のときには、駐車中の車がすべて流されたということである。写真-5.40は中沢川河口付近の、写真-5.41は測点⑨付近から北北西方向の浸水状況を示したものである。この測点⑨でのこん跡高はヒヤリングと海草の残留から定まり、その高さは3.8 mであった。

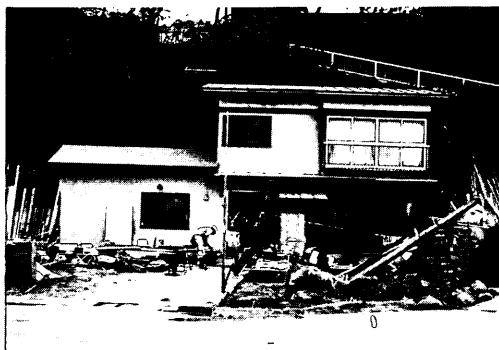
写真-5.57 八森漁港の家屋の被災状況

港外の3点（測点①～③）でこん跡高の調査を行った。港外の北護岸の基部にあった家屋は一階が完全に浸水し、民家の人の話では一階の天井まで完全に水につかつたとのことである。実際に修復中の家屋（写真-5.57）においては天井近くまで泥がついていた。家屋および草枯れによるこん跡から津波のそ上高を測定した結果、測点①、②、③でそれぞれ6.3m、6.9m、6.7mと、すべて6m以上あった。この部分の前面護岸は天端高4m程

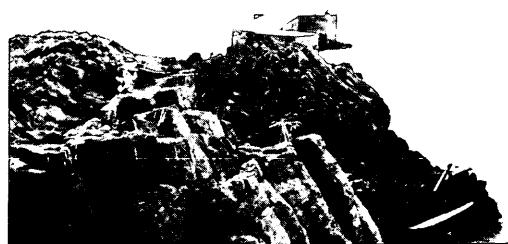
写真-5.58 八森漁港椿地区西側の岩礁
(津波は向かって右手方向から来襲した。)

八森漁港椿地区は、津波の来襲方向であった西側に、高さ10数mの岩礁（写真-5.58）が存在したために、港外のこん跡高が港内の2～3倍程度になり、その差が顕著であった。

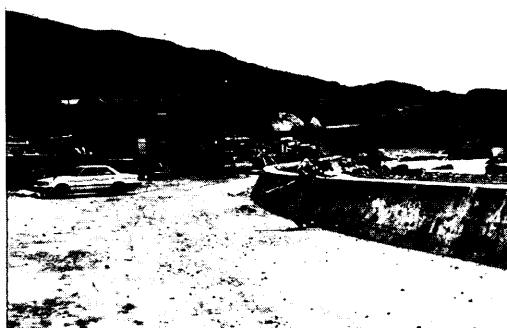
写真-5.59 子入川地区の状況

岩館漁港から南へ1km程度行った子入川地区で測定した（測点①）。この部分は海岸堤防が建設されており、その背後は道路になつていて、人家は道路から2mくらい石積みされた場所にある（写真-5.59）。土地の人の話によると、津波はこの護岸を越え、道路上を川のように岩館方向に流れたが、津波は石積みされた途中で止まり、被害はなかったとのことである。この人の指示したこん跡から津波のそ上高を測ると、5.2mに達していた。この地点は岩館漁港から近く、岩館漁港の港外津波になる。

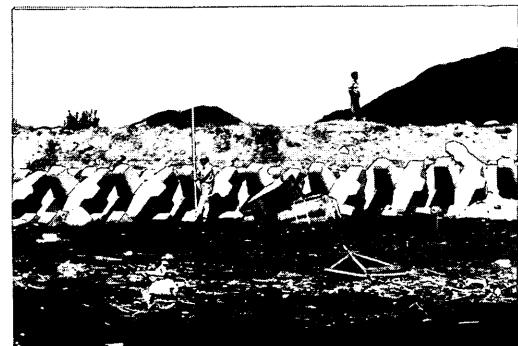
写真-5.61 中浜地区でのこん跡調査

この先生の指摘した保育園フェンスのブロックの高さを測った。津波のそ上高は7.4mにも達していた。この部分の海岸は、前面が砂浜で、約3mの浜崖があり、崖の上は平になって、道路が通っている。崖下には消波ブロックが2列並びで配置してあった（写真-5.61）。この道路の横に保育園があり、保育園の土地はほぼ道路と

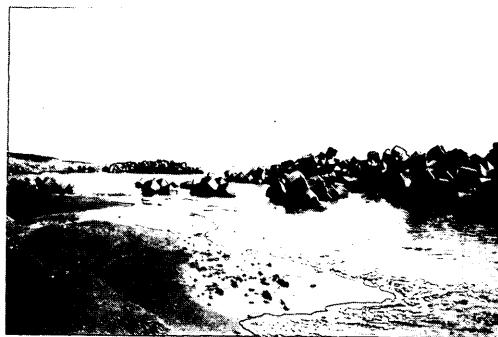
写真-5.62 浜田海岸の離岸堤の被災状況

浜田海岸の消波ブロックの離岸堤は津波によってブロックが散乱しており、津波の強さを想像させる。ブロック散乱状況は、一般に貝の付着していないブロックが海岸近くにあり、貝の付いているブロックは離岸堤近くにあった。このことから、最初に天端上のブロックが転がり落ち、その後でそれを支えていた水面下のブロックが動かされたように思われる（写真-5.62）。

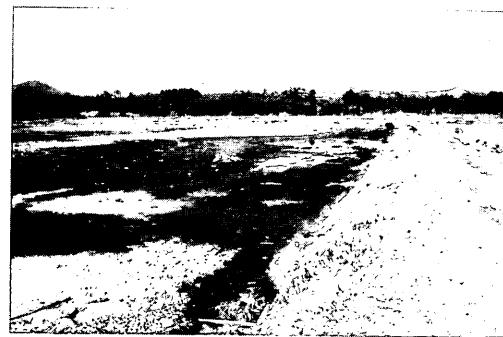
写真-5.63 塙川左岸の被災状況

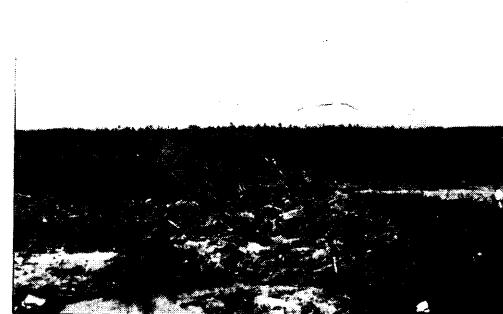
第1回調査(6/4～6/7)では、北側の水沢川付近のこん跡高(測点①～③)を調べ、第2回調査(6/20～6/25)では南側のこん跡高(測点④～⑦)を調べた(写真-5.64)。

写真-5.64 水沢川左岸の丘陵地帯でのこん跡調査

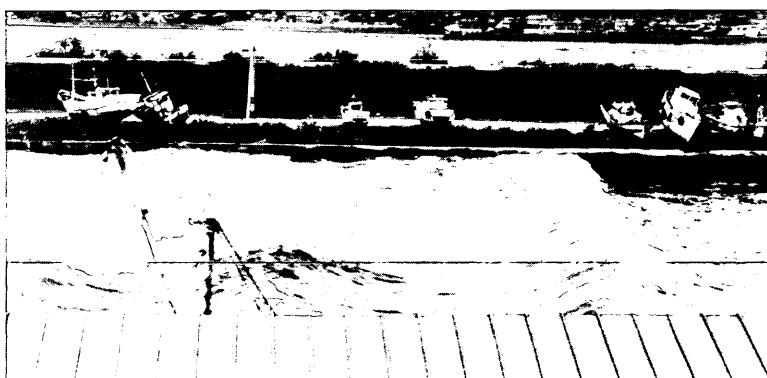
写真-5.66 能代港内への津波の侵入状況(水面貯木場)
(建設省東北地方建設局能代工事事務所提供)

この写真-5.66は、能代工事事務所の2階から、能代港水面貯木場の津波の状況を撮影したものである。

から判断して定め、測量した。この点のそ上高は 4.3 m であった。他の測点⑫は、津波によって打上げられた木材等の漂流物の位置から定めた。この点のそ上高は 4.0 m であった。このように、この水路では水路奥に行くに従って津波のそ上高が高くなっている。この原因としては、水路幅が狭くなつて津波が堰上げられたのか、また共振したのか明らかでないが、前述の写真-5.66 で判断すると、前者の傾向が強いように思われる。

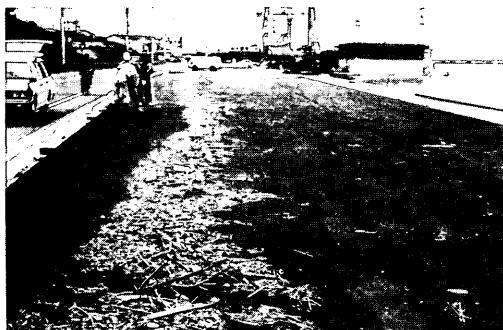
写真-5.67 能代港内-4m物揚場(測点⑬)のこん跡

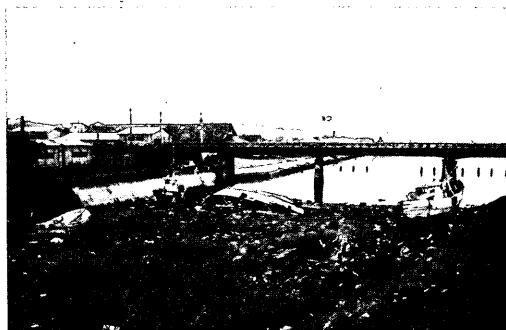
写真- 5. 69 能代港最奥部の状況

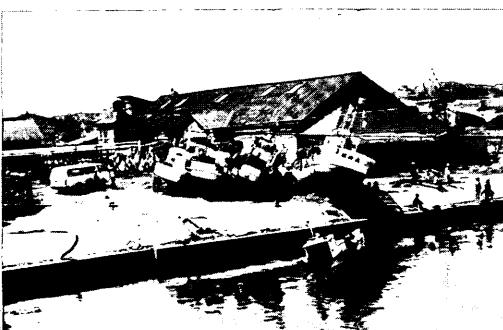
写真-5.68 能代港内の漁船の被害(水面
貯木場)(第一港湾建設局秋田
港工事事務所能代工場提供)

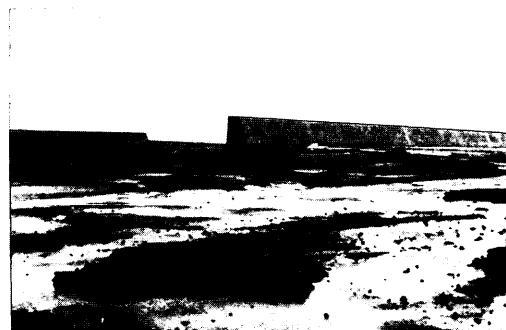
次に、護岸を越流して堤内に滯水した地点を調べた。この地点は測点⑭～⑯に対応する。この隅角部付近の護岸の天端が低く、そこから越流したものと考えられ、アスファルトがめくれていた（写真-5.70）。この3点で測量した結果は3.4～4.5mであった。

写真-5.70 津波による舗装の被災状況

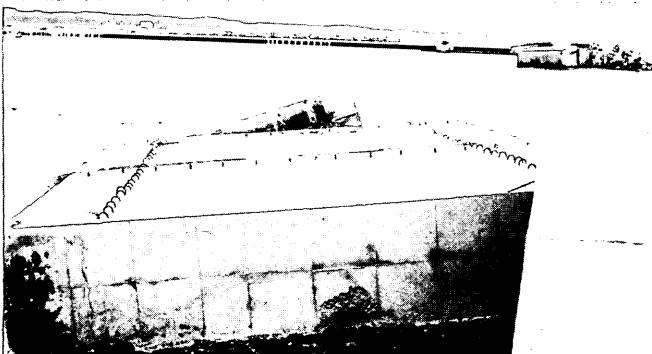
さらに、火力発電所用地護岸が倒壊した部分の背後陸上部で測量した。倒壊したケーンは 14 かん(函)で、他は残っているため、倒壊部は開口部になっている(写真-5.71)。3点の測量では 4.4 ~ 4.7 m と、大きなばらつきはない、ほぼ一定であった。この部分は砂浜で、数多くのテトラポッドが仮置きしており、テトラポッドまでは津波は達したようであるが、背後の道路までは達していなかった。この火力発電所の護岸は、第1波めでは倒れず、第2波めで倒れたという話を能代工場で聞いた(写真-5.72)。

写真-5.72 ケーンの被災状況
(秋田県土木部港湾課提供)

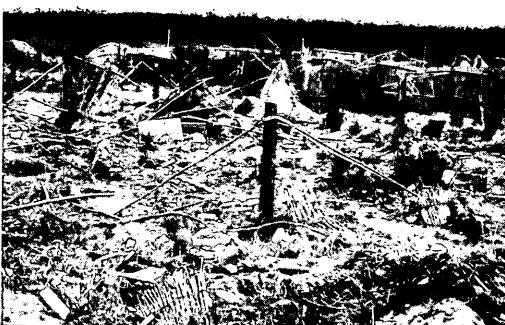
写真-5.73 落合海岸の津波のこん跡

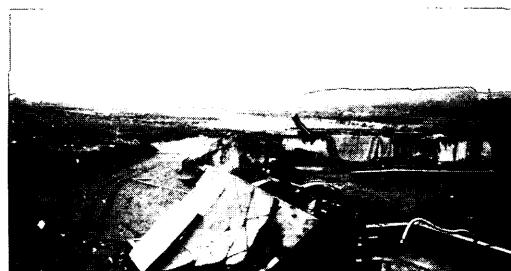
写真-5.75 八竜海岸の被災状況(1)
(コンクリートの基礎が壊れている。)

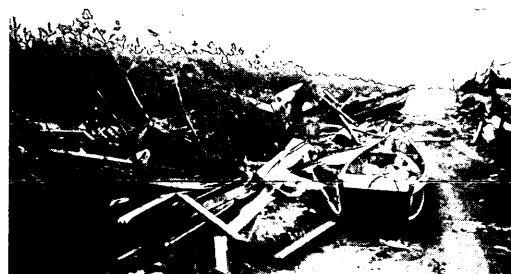
写真-5.76 八竜海岸の被災状況(2)
(松林内に木材、ポートが散乱している。)

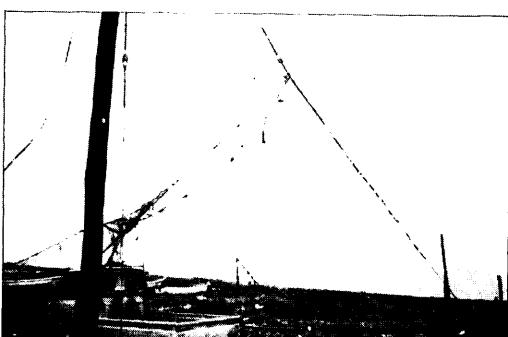
写真-5.77 八竜海岸浜田地区の津波のこん跡(電柱の支線に網が引っかかっている。)

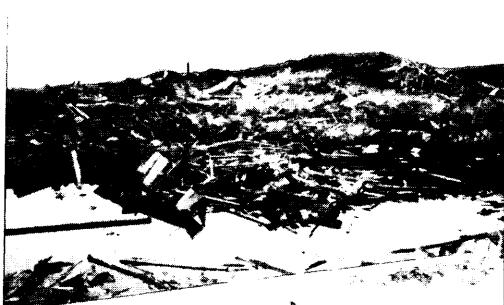
海岸には、いたる所に大きいもので5m、小さいもので10cm程度の木片が散らばっていた。測点③付近の10m四方の活魚施設は上屋が津波で全壊していた(写真-5.78)。

写真-5.78 釜谷海岸における活魚施設の被災状況

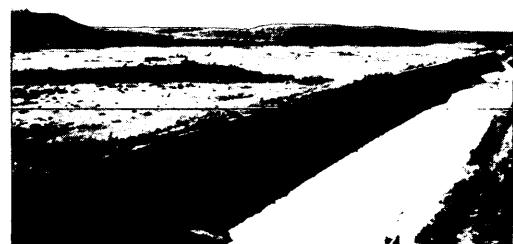
写真-5.81 鮎川河口付近の水田の被災

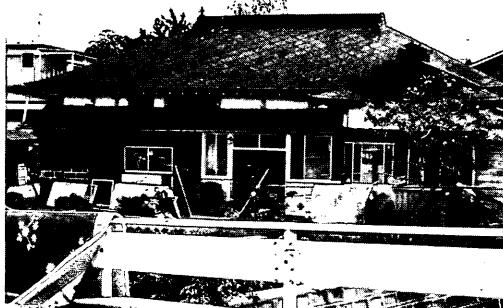
写真- 5.82 北浦漁港第1防波堤基部の民家の被災状況

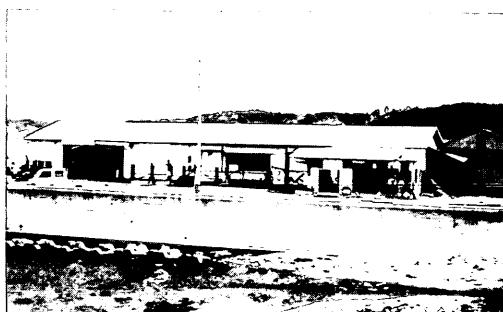
写真- 5.83 荷さばき所の被災状況

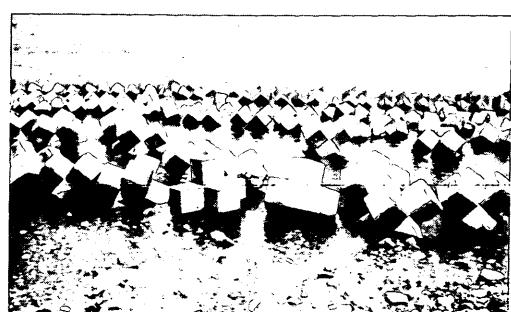
写真- 5.84 八斗崎海岸離岸堤の被災状況

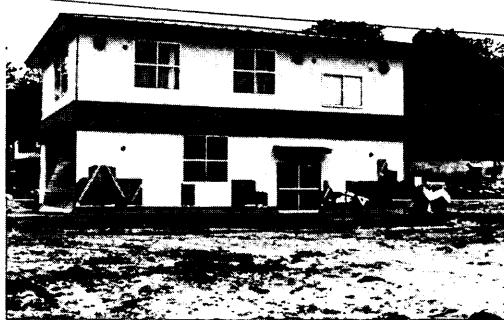
写真-5.85 湯ノ尻漁港漁民センターの被災状況(右側の消波ブロックは津波によって打ち上げられたもの。)
(秋田県土木部港湾課提供)

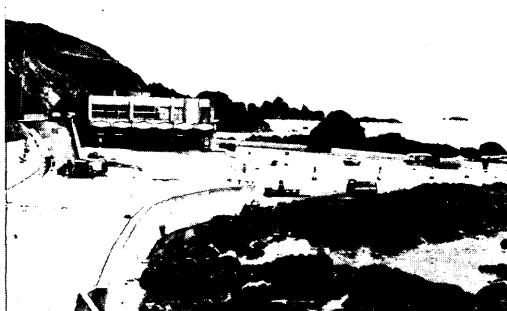
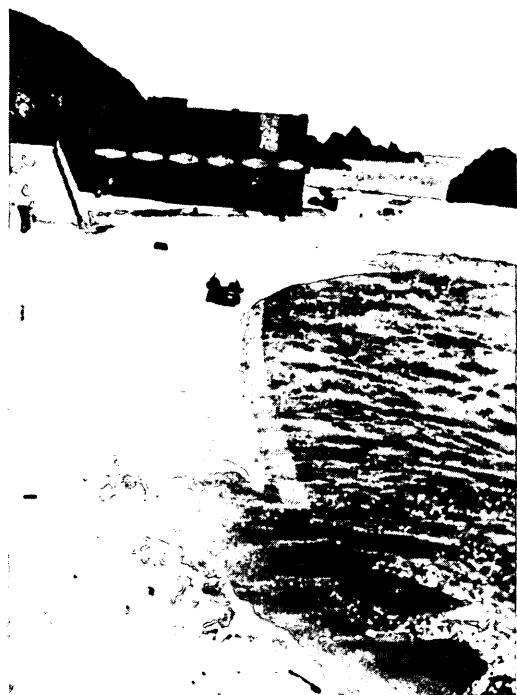
写真-5.87 男鹿水族館

駐車場は天端の低い護岸が西側にあるが、北側と南側にはない。前面が岩礁地帯で浅いため、通常の波では護岸が低くても大きな越波は起きないようであるが、本津波の場合には容易に護岸を越えている（写真－5.87(1),(2)）。

(2) 平常時の男鹿水族館駐車場

(1) 護岸を越え、男鹿水族館駐車場に侵入する津波
(秋田魁新報社“秋田沖大地震”より転載)

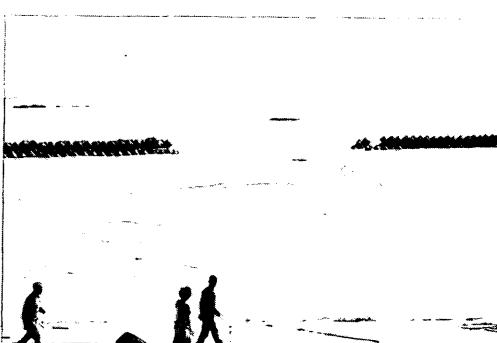
写真-5.89 離岸堤の間から門前漁港に侵入する津波
(秋田県土木部港湾課提供)

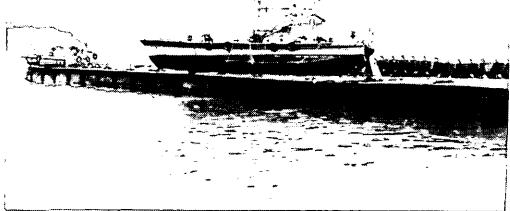
船川港台島地区（図-5.68）では、津波発生直後に撮影された写真-5.91において漁船が乗り上げている

写真-5.91 船川港台島地区における漁船の被災状況
(秋田県土木部港湾課提供)

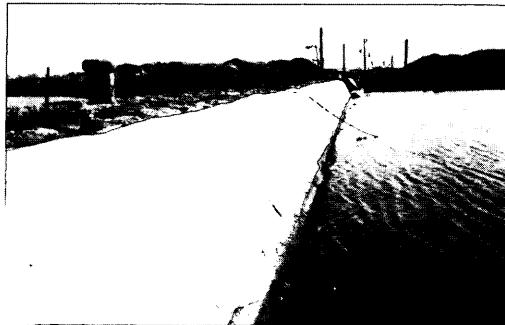
写真-5.92 船川港内の最高水位のこん跡
(測点①)

突堤の天端高を調査した(測点①)。天端高は1.2mであるので、漁船が乗り上げたことから判断して、津波の水位は1.8~2.0mぐらいではなかったかと思われる。

船川港の平面図を前出の図-5.68に示している。津波が小さかったこともあって、陸上部に津波が打ち上がるることもなく、測定が困難であったが、運輸省第一港湾建設局秋田港工事事務所船川分室の人から「水位は防舷材の下のところまで上がった。このとき事務所の船があったので観察していた。」という話を頼りに測量を行った。この点が測点②である。測点①は突堤の裏側にビニールシートがかぶせてあり、そこに津波のこん跡があるので、そこも測った(写真-5.92)。

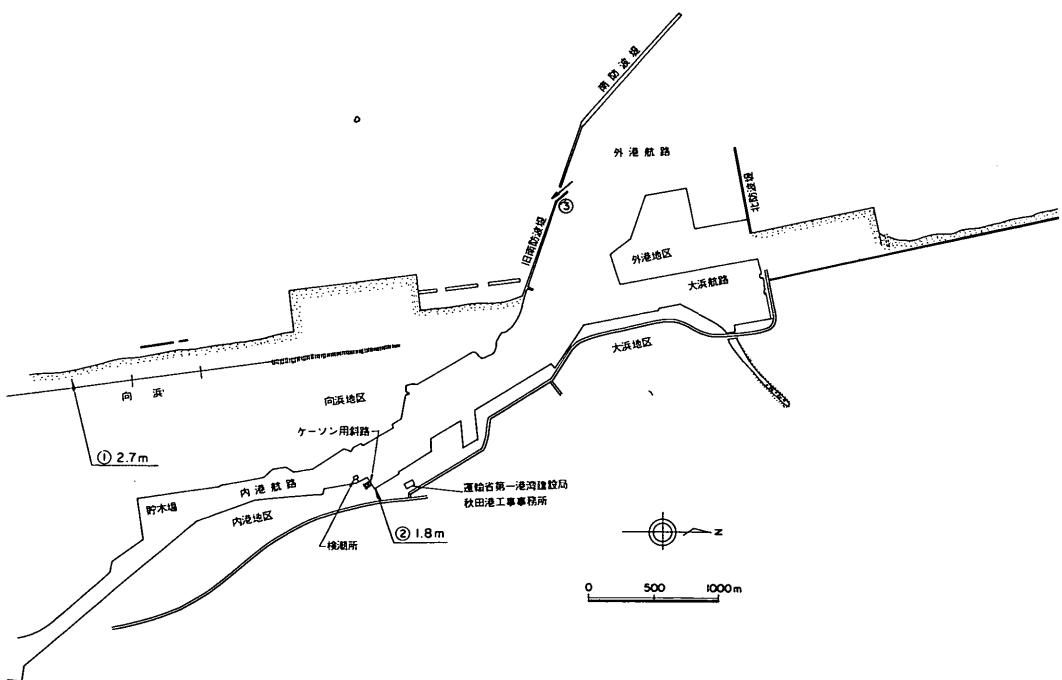
図-5.71 秋 田 港

秋田港検潮所は岸壁から5m程度離れた位置にあり、岸壁との間は幅1m程度の橋でつながっている。地震時に故障したために以後の検潮記録は得られていない。検潮所の床面は+1.4mの高さにあるが、当日検潮儀を修理した職員の話では、床は水につかた跡はなかったようである。したがって港内水路中央部における津波の水位は1.4m以下であったと推測できる。ケーソンヤード

北側の測点②は、水路より奥まった位置にあり、港内に侵入した津波がケーンヤードに遮られ水の流動がせきとめられたようになつたために、津波の水位が1.8mと水路中央部より0.4m程度大きくなつたものと思われる。

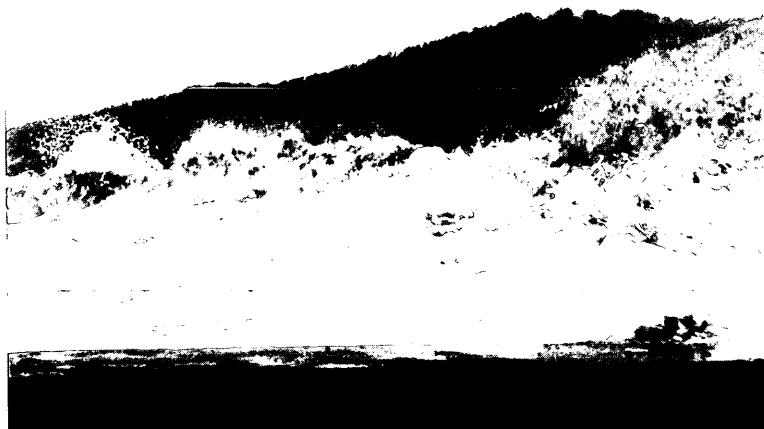
る第1種漁港である。ここでは当時改修工事が行われており、写真-5.94に示すような津波の作用状況が撮影されている。写真是第1波めが来襲したとき、港内側から北防波堤の外側を写したものである。この写真を撮った小林繁氏（日本テトラポッド秋田営業所）に話を聞いた。

写真-5.94 松ヶ崎漁港（港外北側）（日本テトラポッド秋田営業所 提供）

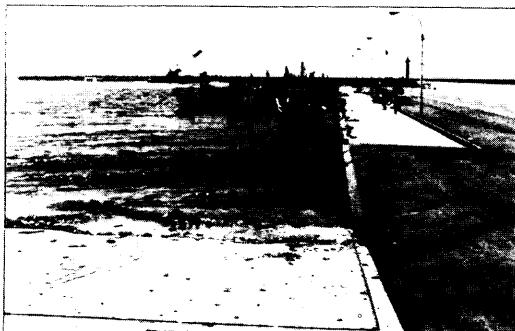
吹浦漁港(第1種漁港)は酒田を中心とする庄内平野の単調な砂浜海岸の北端に位置し、これより北側は岩石海岸である。図-5.80に示すように吹浦漁港は月光川の河口港である旧港地区と河口左岸の新港地区に分けられる。新港地区の-3m岸壁背後には漁協があり、職員の話によると、12時40分～50分ごろに少し引き、すぐ水位が上昇してきた。この第1波が最大であり、写真-5.95のように漁協前の岸壁の天端(測点①、1.45m)すれすれまで上昇した。第1波につづいて数分周期で同程度の津波が繰り返している。そのため、港口部付近では港内側に砂が堆積し、浚渫する必要が生じている。旧港地区では西物揚場(測点②)の天端を乗り越え+1.38mまで達した。

写真-5.95 吹浦漁港(新港地区) 山形県庄内支庁提供

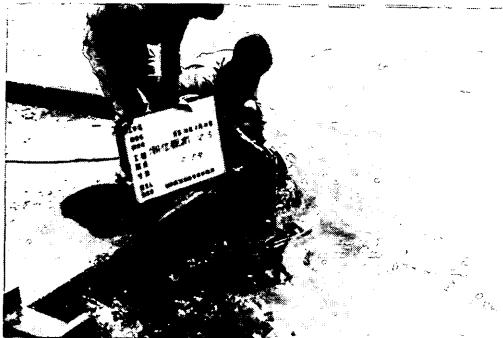
写真-5.96 酒田港

施した。付図-2.72～2.74に各測点での目視観察記録を示しておいた。測点②では第1波のピークから21時ごろまで観測されている。ここでの第1波は12時50分の1.45mであり、最高水位は16時23分の1.55mであった。最も引いたのは17時28分の-1.5mである。測点④では、第1波から15時ごろまで観測が実施された。このうち最大なのは写真-5.96に示す第1波の12時53分の1.40mである。測点③では13時30分から14時17分まで実施されたが、最大は14時17分の1.15mである。本港での2点は互いに比較的よく似ており、また本港での記録と北港での記録も傾向的には似ている。いずれの測点でも津波は比較的ゆっくりした水位の上下動であった。

(本港、東埠頭): 酒田港管理事務所提供

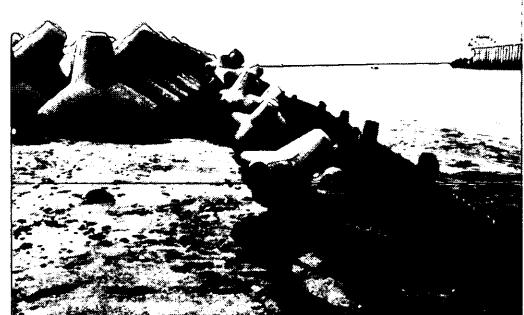
新潟港（特定重要港湾）は信濃川の河口港である西港地区と掘込港湾である東港地区に分けられる。東港地区（図-5.88）では中央埠頭西の仮設の法止め護岸（測点①、天端 +1.0 m）がほぼ天端まで冠水し、写真-5.101に示すように、そこに仮置してあった消波ブロックが沈下した。また、港奥の南埠頭泊地の波除堤（測点②）では +1.2 m まで水位が上昇したとこん跡より判断できる。西防波堤基部近くには検潮所（第一港湾建設局新潟港工事事務所）があり、その記録によると、13時40分ごろから津波による水位変動が始まり、13時15分ごろ

写真-5.101 新潟東港（中央埠頭西）：新潟港工事事務所提供

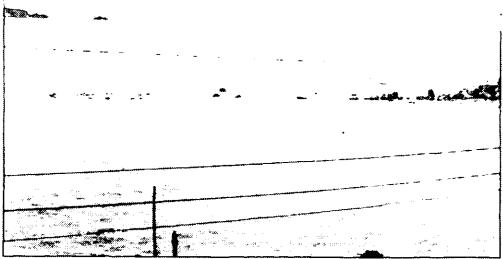
写真- 5.105 相川海岸(埋立地): 相川町役場提供

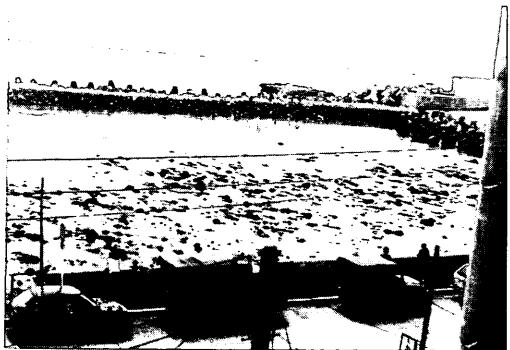
写真- 5.106 相川海岸(埋立地): 相川町役場提供

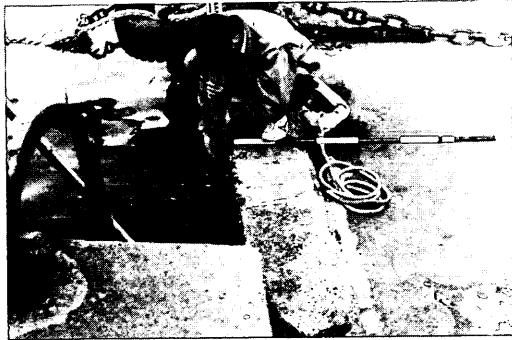
写真-5.109 直江津港
(南3号岸壁): 直江津港港湾事務所提供

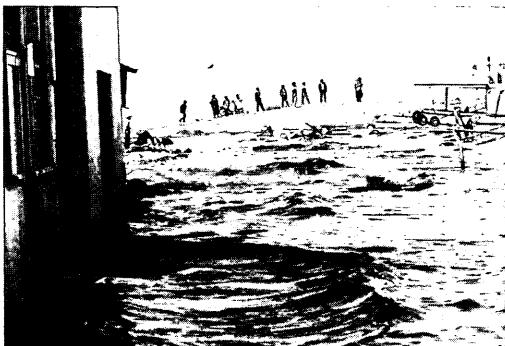
狼煙地区では12時40~50分ごろから引き始め、13時10分ごろに第1波のピークに達している。第2波が最も大きく、13時20分ごろにピークに達し、岸壁 (+ 1.3 m) を乗り越え、漁協の床上まで（測点①, + 2.10m）浸水してしまった。（写真-5.111）。このため、沖に避難しなかった舟のうち物揚場にあった舟が6隻流出し、うち3隻が転覆した。津波は写真-5.112のように港口から侵入するとき白波をたてていたのが目撃されている。第2波以降も比較的大きな津波が来襲し、3時ごろまでは岸壁を越えていた。

写真-5.111 狼煙漁港
(狼煙地区, 漁協前): 狼煙漁協提供

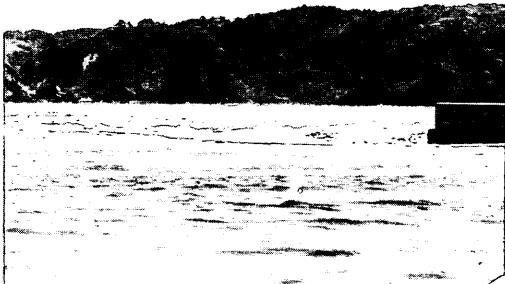
写真-5.112 狼煙漁港
(狼煙地区, 港口部): 狼煙漁協提供

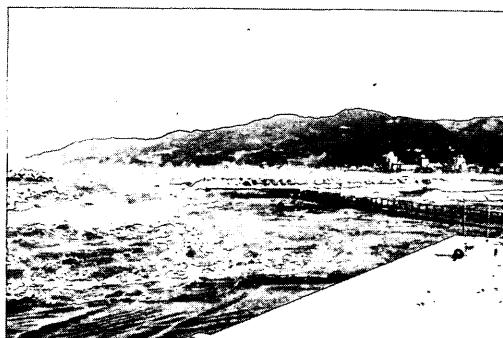
輪島港は能登半島北岸に位置する避難港である。図-5.114 のように、輪島川左岸に漁港を中心とした従来からの輪島港があり、右岸には沖合の第4防波堤を建設するための作業基地がある。写真-5.113 は、作業基地岸壁から撮った第1波来襲時の基地船溜内と港外を示すものである。漁口から速い流れとなり、また右側の防波堤を越えて船溜内に津波が侵入しているのがわかる。港外をみると、津波の先端部が分裂し白波をたてているところもある。白波が認められる場所は水深が約 5 m 以下であると思われる。この作業基地には検潮所（第一港湾建設局七尾港工事事務所輪島工場）があり、その記録では13時14分ごろ第1波による水位変動が始まっている。ただし、この記録は第1波のピーク後の引きが大きすぎ、測定範囲を越えたために第2波以後ゼロ線が変動してし

写真-5.113 輪島港作業基地
(第1波): 七尾港工事事務所提供

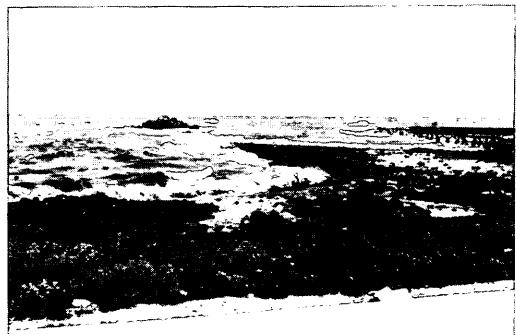
写真-5.115 舟倉島漁港
(第1波): 輪島土木事務所提供

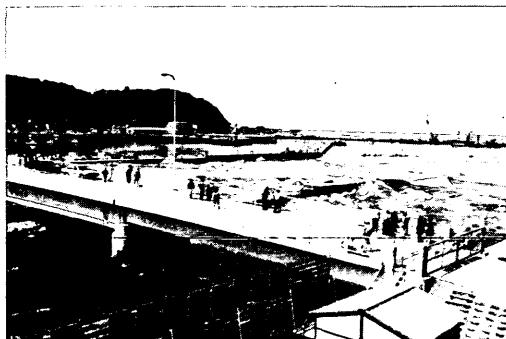
写真-5.114 輪島川と輪島港
(第2波): 七尾港工事事務所提供

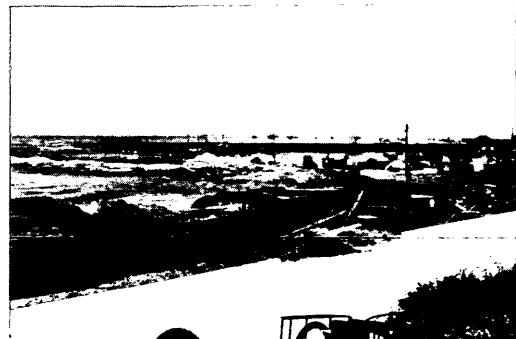
写真-5.116 舟倉島漁港
(第1波): 輪島土木事務所提供

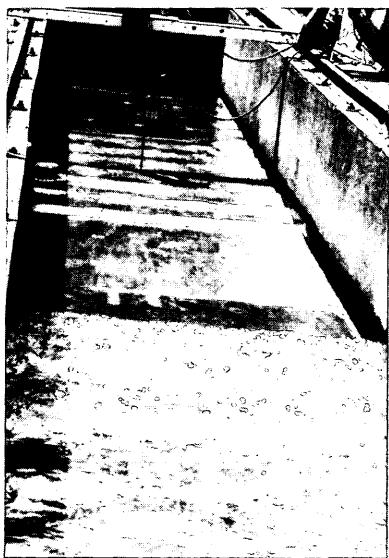
写真-6.2 反射波と段波第2波（衝突前, D点）

真-6.2, 6.3にこの衝突の状況を示す。この場合も写真-6.1と同様に波の周期は40秒, $e = 400$ である。写真の上側が岸側であり、写真-6.2には岸から戻ってきた第1波の反射波と、沖側から侵入してくる第2波の段波がとらえられている。なお、水路中央の波高計の設置してある点がD点である。写真-6.3は反射波と段波が衝突した瞬間であり、激しく碎波しているのがわかる。

ただし、写真-6.2, 6.3にも見られるように、第2波 ではない。

は空気を巻き込んだかなり乱れた段波となっており、 第1波のように明瞭なソリトンの分裂が見られるわけ

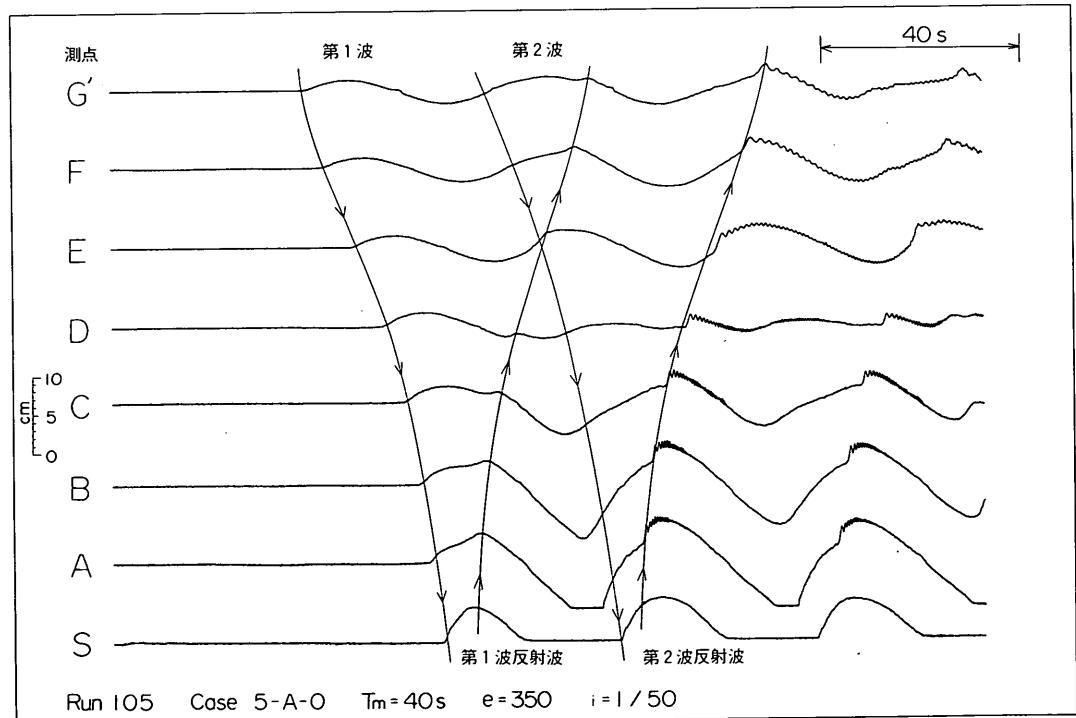
図-6.10は図-6.8と波の条件が同じで海底勾配が、 $1/50$ のケースである。この場合には明確な段波の形成ではなく、波峰の分裂や碎波も認められない。この場合は重複波となっていると考えてよいであろう。

図-6.10 各点における水位記録(押波初動, $i=1/50$, $T_p=10\text{min}$, $e=350$)

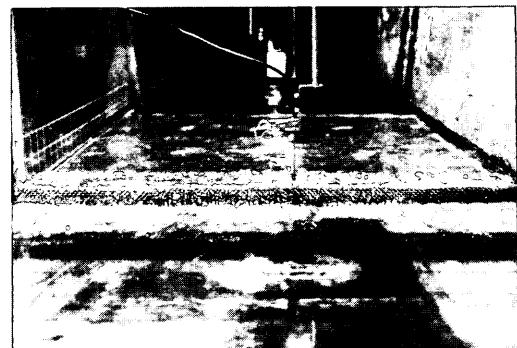
写真-6.6 離岸堤の設置状況と入射波 ($T_p = 10\text{ min}$, $\epsilon = 250$)

写真-6.6は離岸堤を設置したケースで、波の周期は10分、 $\epsilon = 250$ の場合である。これは汀線付近から沖側へ向けて撮ったもので、写真-6.6(a)は入射波が分裂しながら離岸堤に向かって進んでくるところを、写真-6.6(b)はこれらの波が離岸堤に到達して砕けているところを示している。

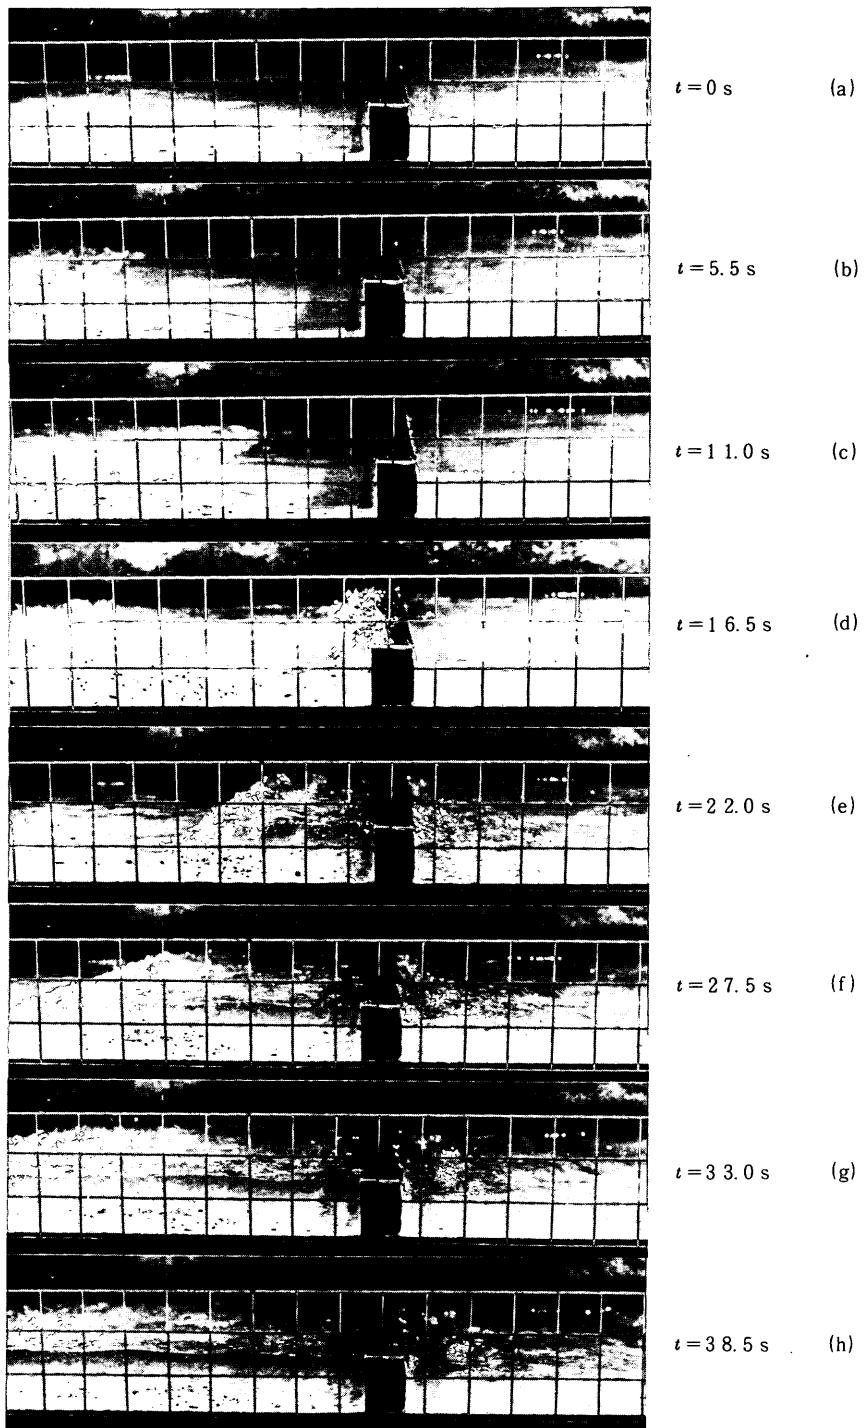
写真-6.8 防波堤と段波第2波の越流状況
($T_p = 10\text{min}$, $e = 250$, 防波堤の設置水深は 9m)
