港湾技研資料

No. 470 Nov. 1983

1983年日本海中部地震津波の実態と二・三の考察

Field and Laboratory Investigations of the Tsunami caused by 1983 Nihonkai Chubu Earthquake

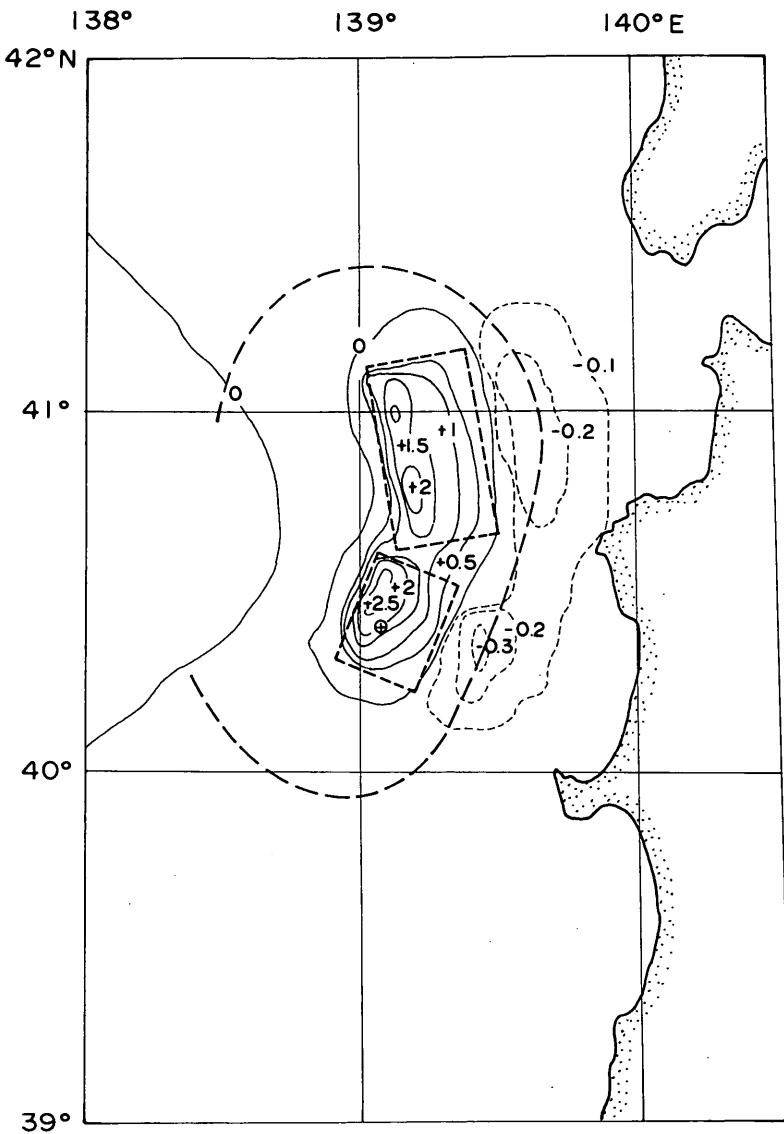
れたように、長さ35km、幅30kmの長方形で、東側が30°傾斜し下がっている逆断層である。北側の断層面も、長さ60km、幅35kmの長方形である。縦ずれ変位は南側より小さく4mで、南側と同様に、東側が30°傾いて下がった逆断層である。横ずれ変位は、両断層共、ほとんど無かった。

図-7.6 地震断層面の位置および海底地盤変動量

7.1で述べた断層条件を用いて海底地盤変動量を求めた。海底地盤変動量の分布は、前述の図-7.6に細い実線および破線で示した。海底地盤変動量が正、すなわち地震によって海底が隆起した部分の等高線を0.5m間隔で細い実線で表した。海底地盤変動量が負、すなわち海底および陸地が沈降した部分の等高線を0.1m間隔で細い破線で示している。

この海底地盤変動量を初期水位変動量 ζ_0 として、計算をはじめるので、各沿岸の初期の水位変動量は負である。そして断層面の東側の沿岸へは、図-7.6で破線で示した部分の変動がそのまま伝わるので、水位の時間的な変動をみると、初期の水位よりさらに下がると思われる。すなわち、引き波が最初に表れる。しかし、その値は初期の ζ_0 がたかだか-0.3mであるので小さい。やがて、盛上がり初期水位変動 ζ_0 が伝播し、水位は正になる。その値は、初期水位変動量 ζ_0 が最も大きなくなるところで+2.9m程度であるので、かなり大きくなり、場所によっては2.9m以上になると思われる。

図-7.6で太い破線で囲まれた部分は3.で求めた津波の浪源域である。海底地盤変動の分布と比べると、やや西寄りになっており、20~30km程度、東側へ浪源域を移動させたほうが、海底地盤変動の分布形とよく一致するようになる。しかし、浪源域は各地の検潮記録から求めたものであり、断層モデルを仮定して求めた海底地盤変動量と単純な比較はできない。

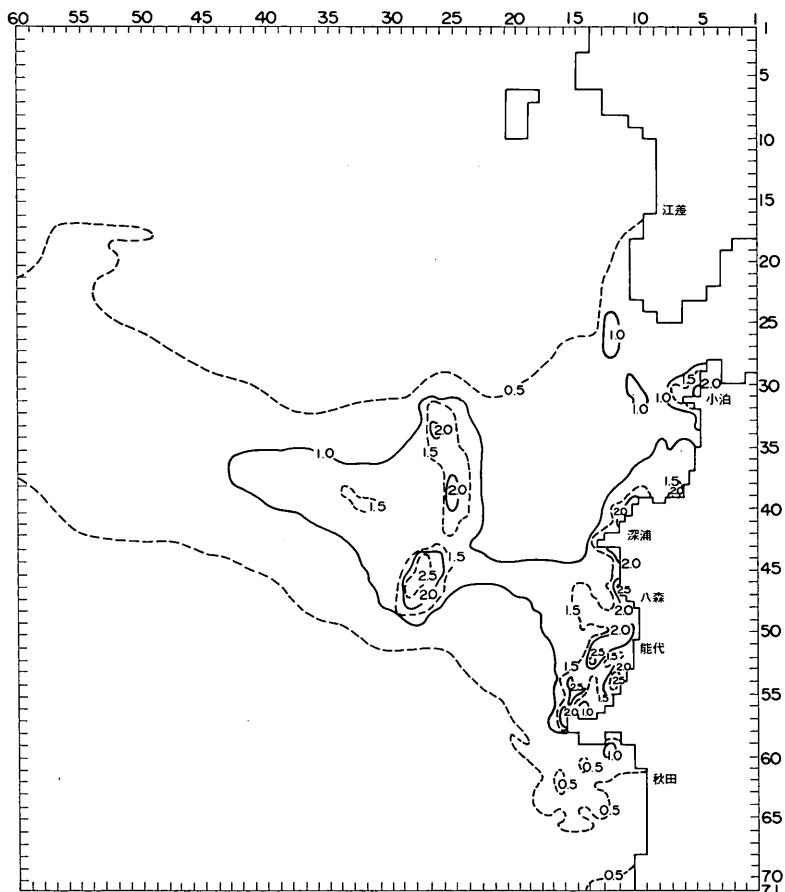
計算した津波の2時間の最高水位の分布を求めた。図-7.8が計算した津波の最高水位の分布図である。等水位線を1.0mと2.0mは実線で描き、0.5m, 1.5mおよび2.5mを破線で描いた。深浦から東へ60~70km程度離れた、ほぼ図の中央部の1.0m~2.5mと最高水位の大きな水域は、図-7.6で示した海底地盤変動量の分布図の中で、変動量が+1.0m以上になっている部分とほぼ等しい。すなわち初期条件として与えた ζ_0 が、最大水位となっている。

初期水位 ζ_0 がそのまま最大水位になる部分を除いて、沿岸部で津波の最高水位が1.0m以上となる地域は、青森県の西海岸の先端から男鹿半島北岸あたりまでである。2.0m以上になる部分は、深浦付近の沿岸部、岩崎、八森付近、能代の沖5km、釜谷および男鹿半島西岸である。八森、能代沖、釜谷沖では、一部2.5m以上の最高水位を示す水域もある。図-7.6と比較しながら図-7.

図-7.8 最大水位分布(2時間計算)

8をみると、北側の断層面によって変動した水域の $\textcircled{1}$ が小泊から深浦にかけての沿岸に伝播し、南側の断層面によって変動した水域の $\textcircled{2}$ が深浦から、能代、男鹿半島にかけて伝播したように推測できる。

実際の海岸においては、海底勾配があるため沿岸に近くほど水深が浅くなる。そのため、式(8.3)をそのまま適用することはできないが、特性としては式(8.3)で推定できるものと考えられる。能代海岸に入射した津波の高さは図-7.8 から最大で 2~2.5 m と推定でき、この 2 倍が波高になるとすると、津波の波高は 4~5 m となる。 $H_0/h = 0.1$ をソリトン分裂の限界値とすると、限界の水深が 40~50 m になる。海底勾配が 1/200 程度であるから、沿岸までの距離は 8~10 km と非常に長い。海底勾配があることもあって、8~10 km の長距離を津波が伝播する間にソリトン分裂を起こしたと考えられる。一方、七里長浜海岸では、図-7.8 から $H_0 = 1\sim2\text{ m}$ と考えられ、限界の水深は 10~20 m となる。海岸線までの距離は海底勾配を 1/100 として、1~2 km である。能代海岸の場合の 1/8 ~1/5 と短く、ソリトンの分裂は七里長浜ではほとんど起らなかったと考えることができる。

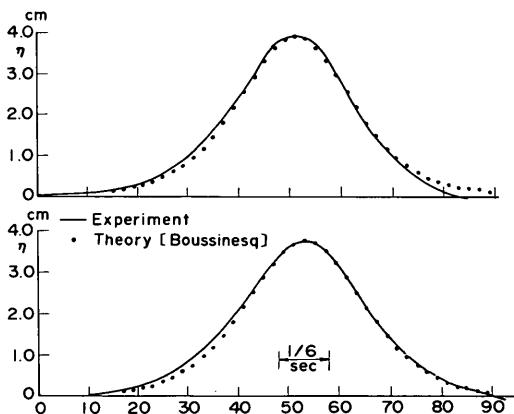
図-8.5 孤立波の変形（長島⁴⁰⁾による）

ソリトンの発生の指標ではない。例えば、長島⁴⁰⁾による図-8.5 は、水深 15 cm の水路で造波板の制御によって波高 4 cm の理想に近い孤立波を起こした場合の波形を示したものである。この場合、 $U_r = 10$ と非線型性の強い波であるが、波の伝播によっては波形はほとんど変化しない。これは、起きた孤立波は非線型波であっても、非線型な水面条件を満足しているためである。このことから、アーセル数が 1 より大きく、非線型な水面条件を満足しない波形の場合にソリトンの分裂が起こるといえる。長島⁴⁰⁾による図-8.6 は、このような場合のソリトンの分裂を示したものである。

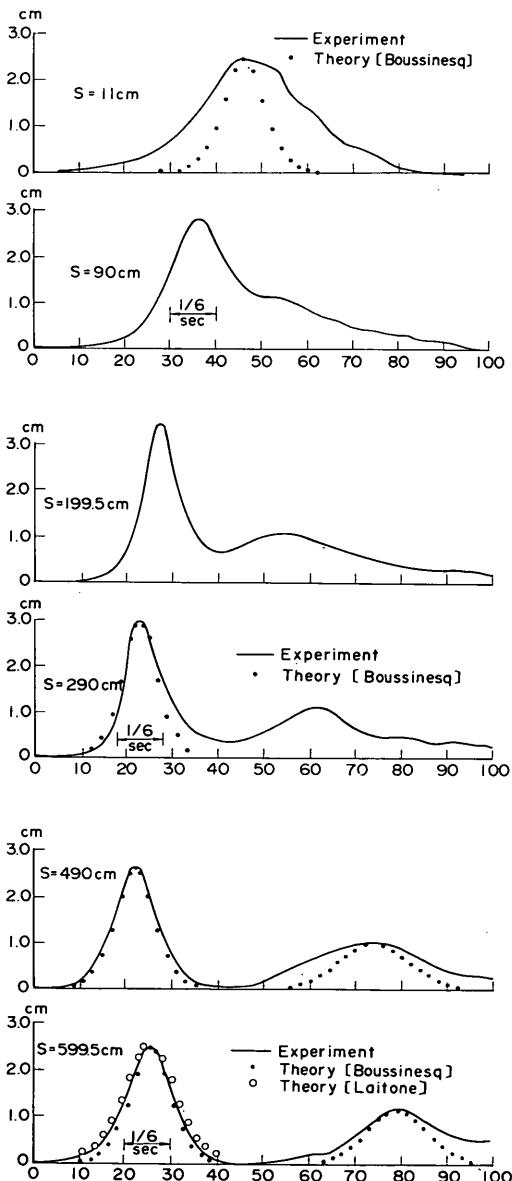
図-8.6 ソリトン分裂(長島⁴⁰⁾による)
